日本原燃株式会社	
資料番号	耐震機電 03 R <u>3</u>
提出年月日	令和 3 年 <u>10</u> 月 <u>13</u> 日

## 設工認に係る補足説明資料

下位クラス施設の波及的影響の検討について

(建物・構築物, 機器・配管系)

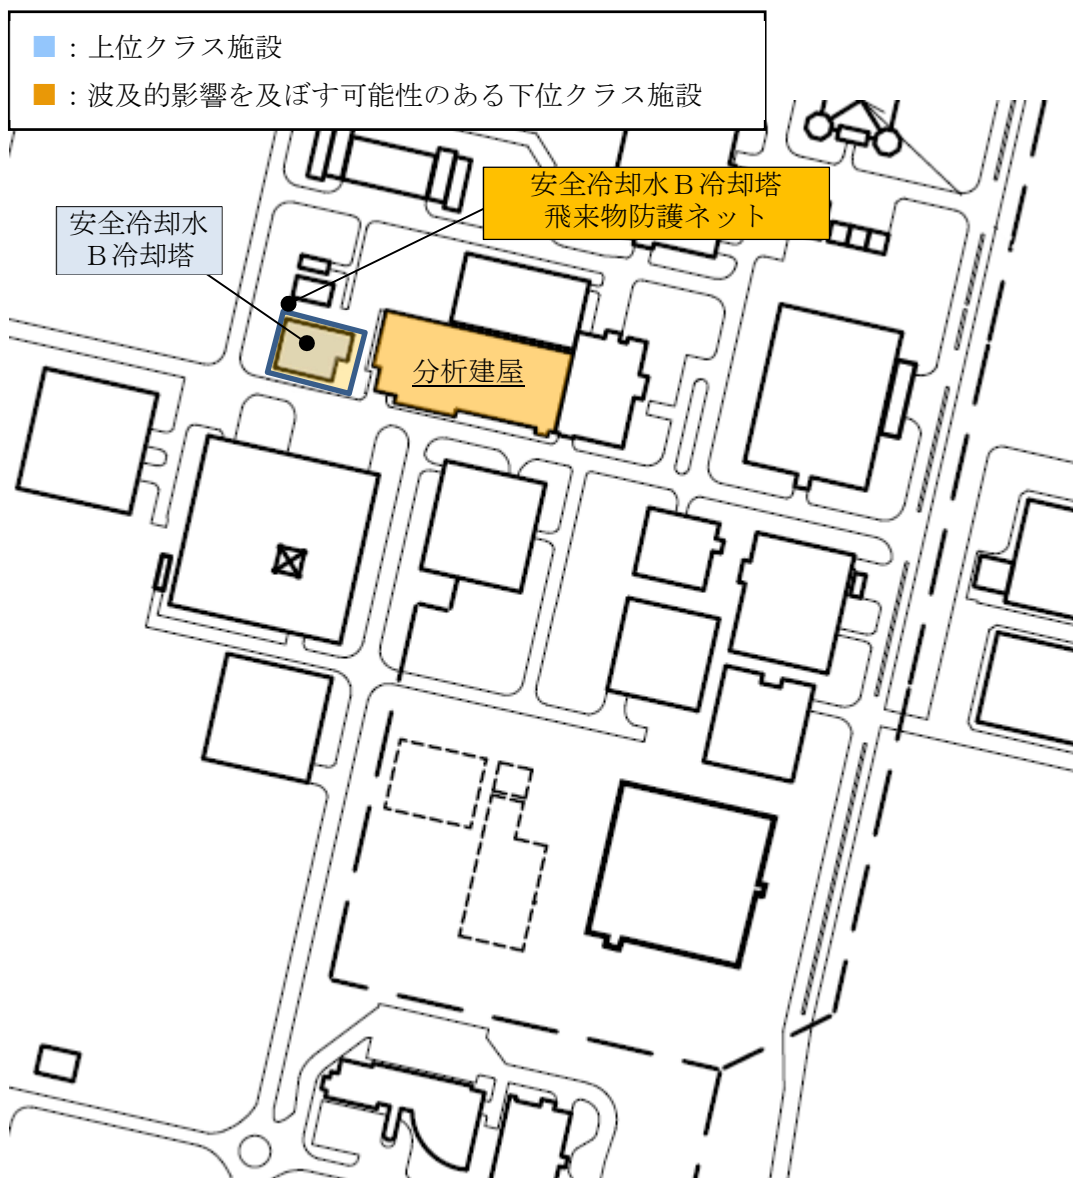
第 3.1-1 図 建屋外上位クラス配置図

第 3.1-1 表に示す下位クラス施設以外の周辺の下位クラス施設については、設工認に係る補足説明資料「下位クラス施設の波及的影響の検討（建物・構築物，機器・配管系）」の 5.1(1) 及び 5.1(2)a. に示す抽出方法に基づき、不等沈下、建屋の相対変位を想定しても、第 3.1-1 表に示す上位クラス施設に衝突しない程度の離隔距離をとって配置されていることを確認した。なお、第 1 回申請である配管は、安全冷却水 B 冷却塔の支持架構により、安全冷却水 B 冷却塔飛来物 防護ネットからの影響を受けない箇所に敷設されていることを確認した。

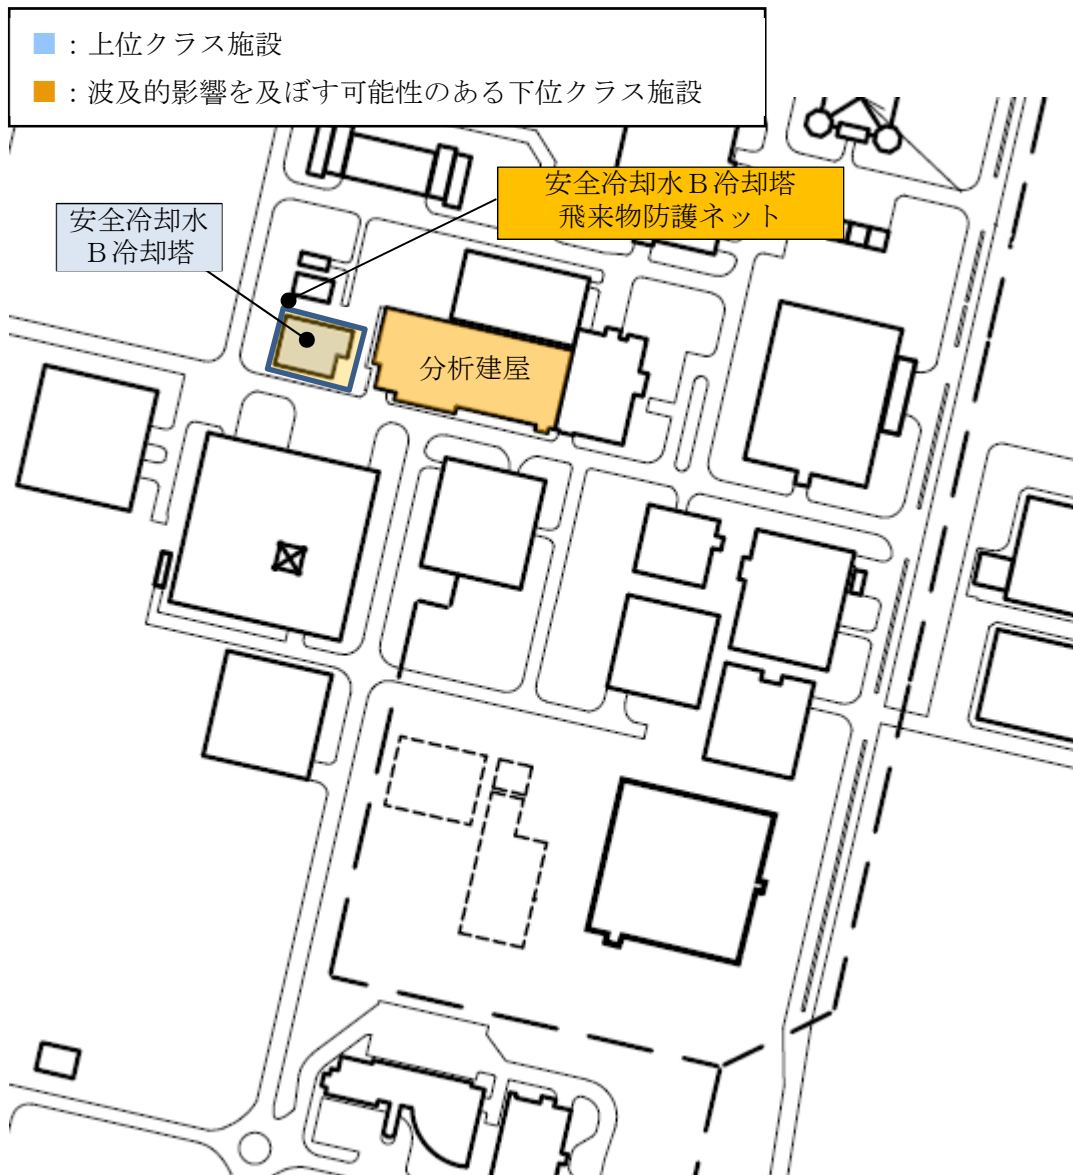
第 3.4-1 図 建屋外上位クラス配置図

第3.4-1表に示す下位クラス施設以外の周辺の下位クラス施設については，設工認に係る補足説明資料「下位クラス施設の波及的影響の検討（建物・構築物，機器・配管系）」の5.4.a.に示す抽出方法に基づき，損傷，転倒及び落下を想定しても，第3.4-1表に示す上位クラス施設に衝突しない程度の離隔距離をとって配置されていることを確認した。なお，第1回申請である配管は，安全冷却水B冷却塔の支持架構により，安全冷却水B冷却塔飛来物 防護ネットからの影響を受けない箇所に敷設されていることを確認した。

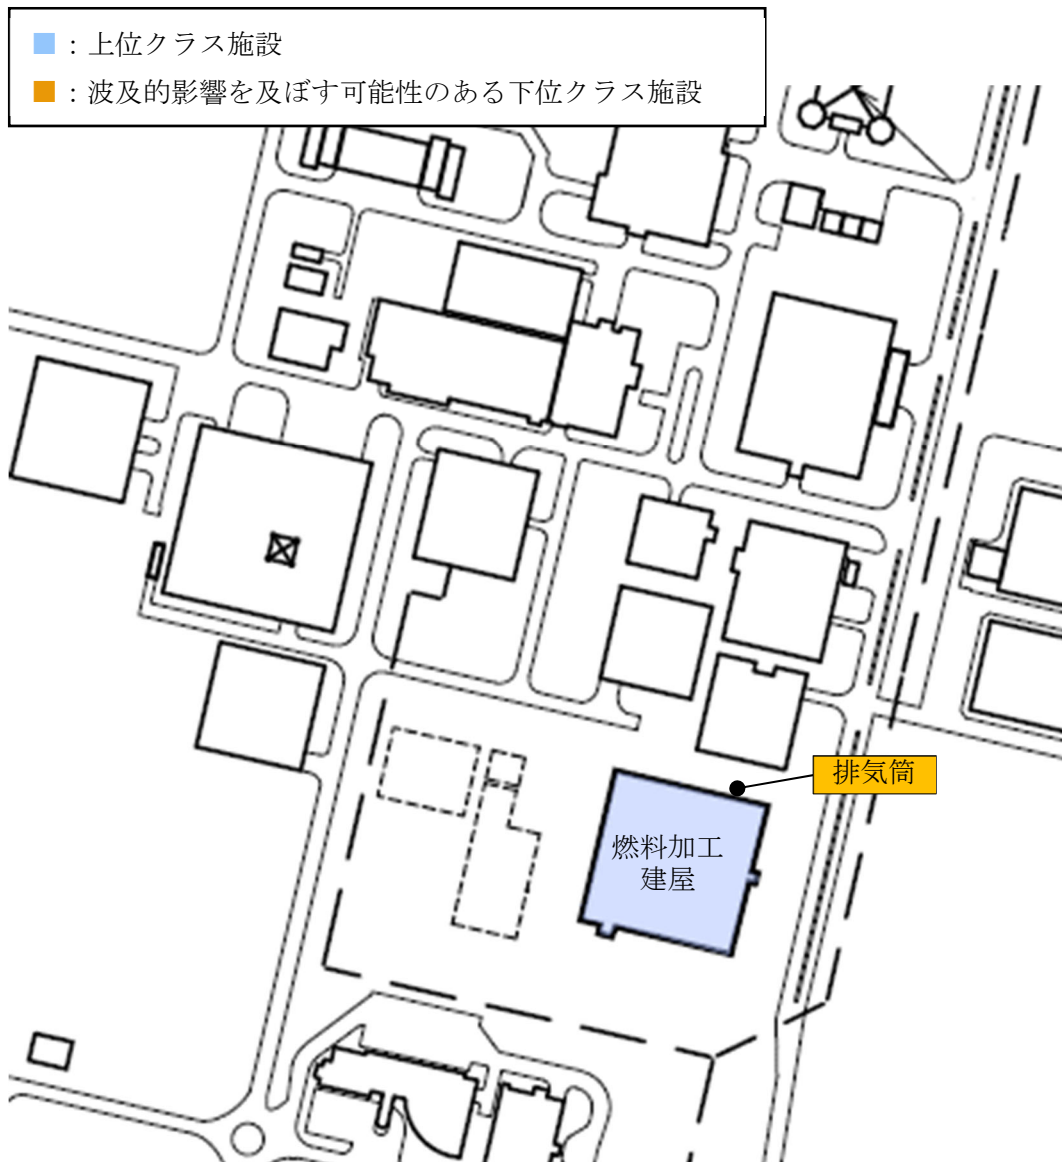
第 3.4-1 図 建屋外上位クラス配置図

建屋外における下位クラス施設の損傷，転倒及び落下による上位クラス施設への影響により，燃料加工建屋の安全機能及び重大事故等に対処するために必要な機能に影響を及ぼすおそれのある下位クラス施設は以下のとおり。
