日本原燃株式会社	
資料番号	耐震機電 03 R <u>4</u>
提出年月日	令和 <u>4</u> 年 <u>1</u> 月 <u>19</u> 日

設工認に係る補足説明資料

下位クラス施設の波及的影響の検討について (建物・構築物、機器・配管系)

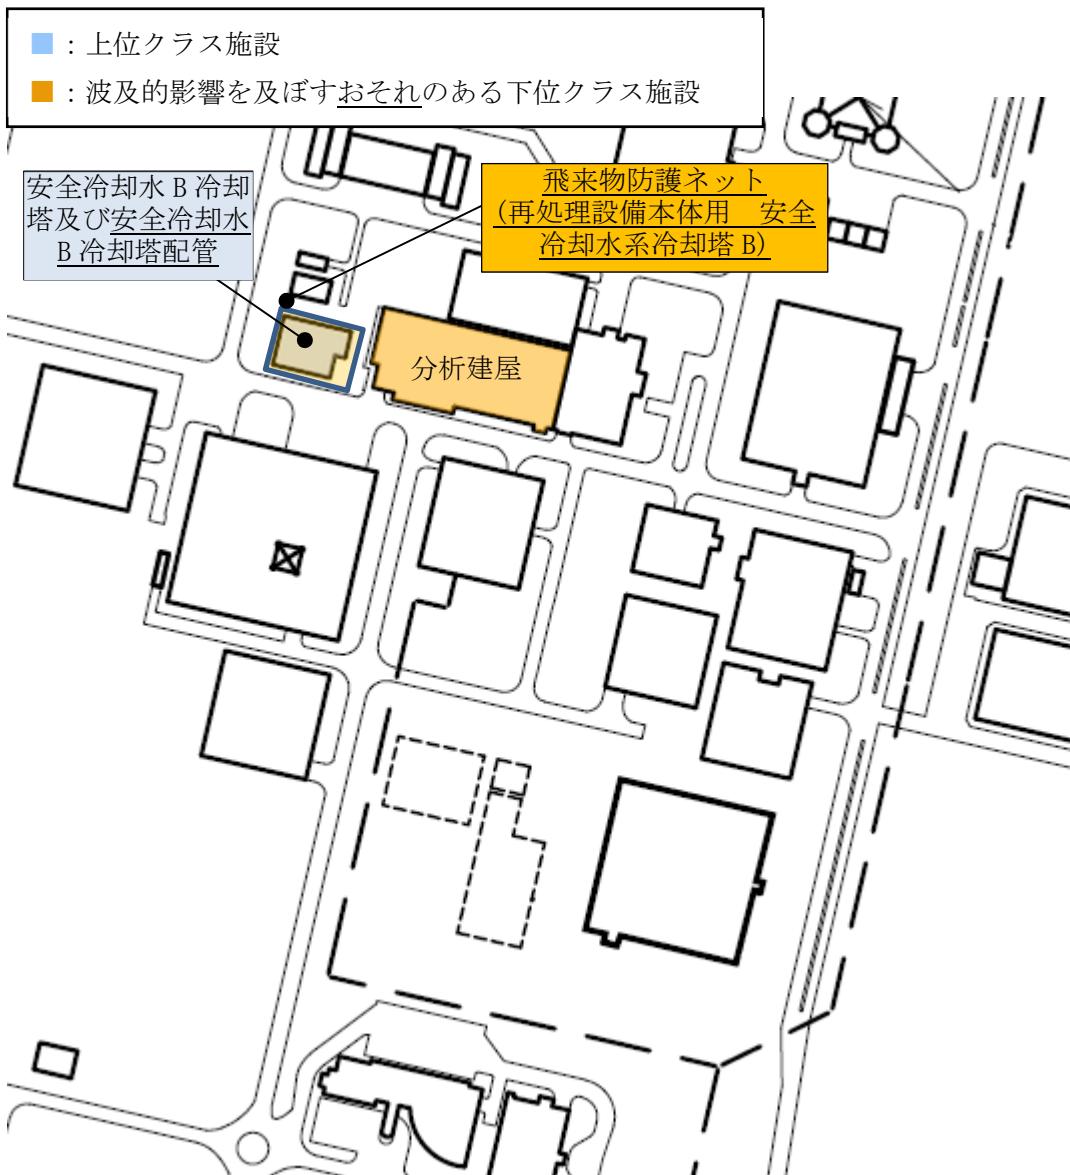
第 3.1-1 図 建屋外上位クラス配置図

第 3.1-1 表に示す下位クラス施設以外の周辺の下位クラス施設については、設工認に係る補足説明資料「下位クラス施設の波及的影響の検討(建物・構築物、機器・配管系)」の 5. 1 (1) 及び 5. 1 (2)a. に示す抽出方法に基づき、建屋の相対変位、不等沈下を想定しても、第 3.1-1 表に示す上位クラス施設に対し、下位クラス施設の建屋高さ以上の離隔距離をとって配置されており、衝突しないことを確認した。

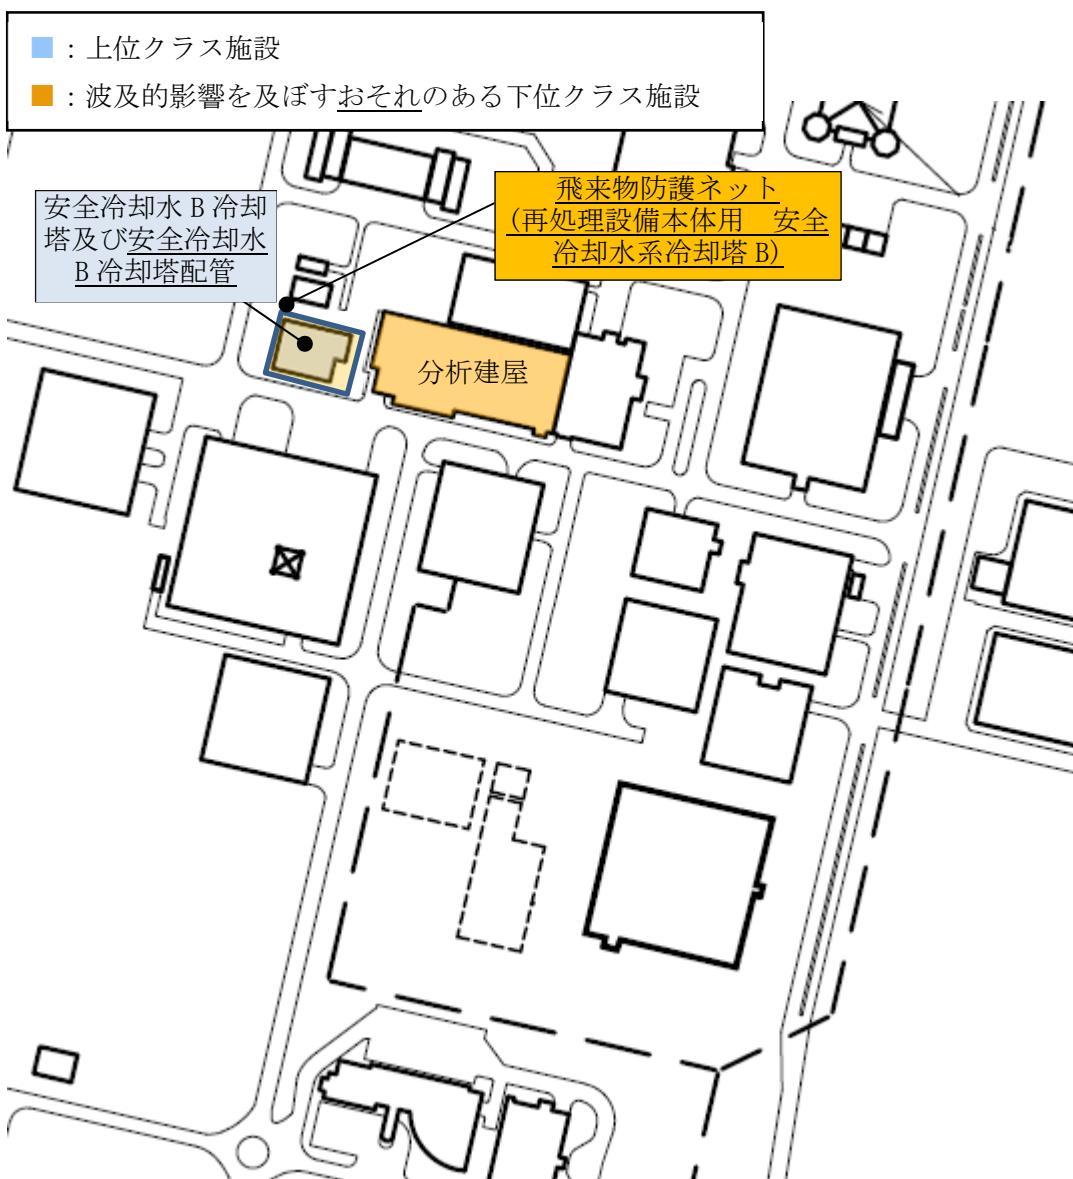
第 3.4-1 図 建屋外上位クラス配置図

第 3.4-1 表に示す下位クラス施設以外の周辺の下位クラス施設については、設工認に係る補足説明資料「下位クラス施設の波及的影響の検討(建物・構築物、機器・配管系)」の 5.4 a. に示す抽出方法に基づき、損傷、転倒及び落下を想定しても、第 3.4-1 表に示す上位クラス施設に対し、下位クラス施設の建屋高さ以上の離隔距離をとつて配置されており、衝突しないことを確認した。

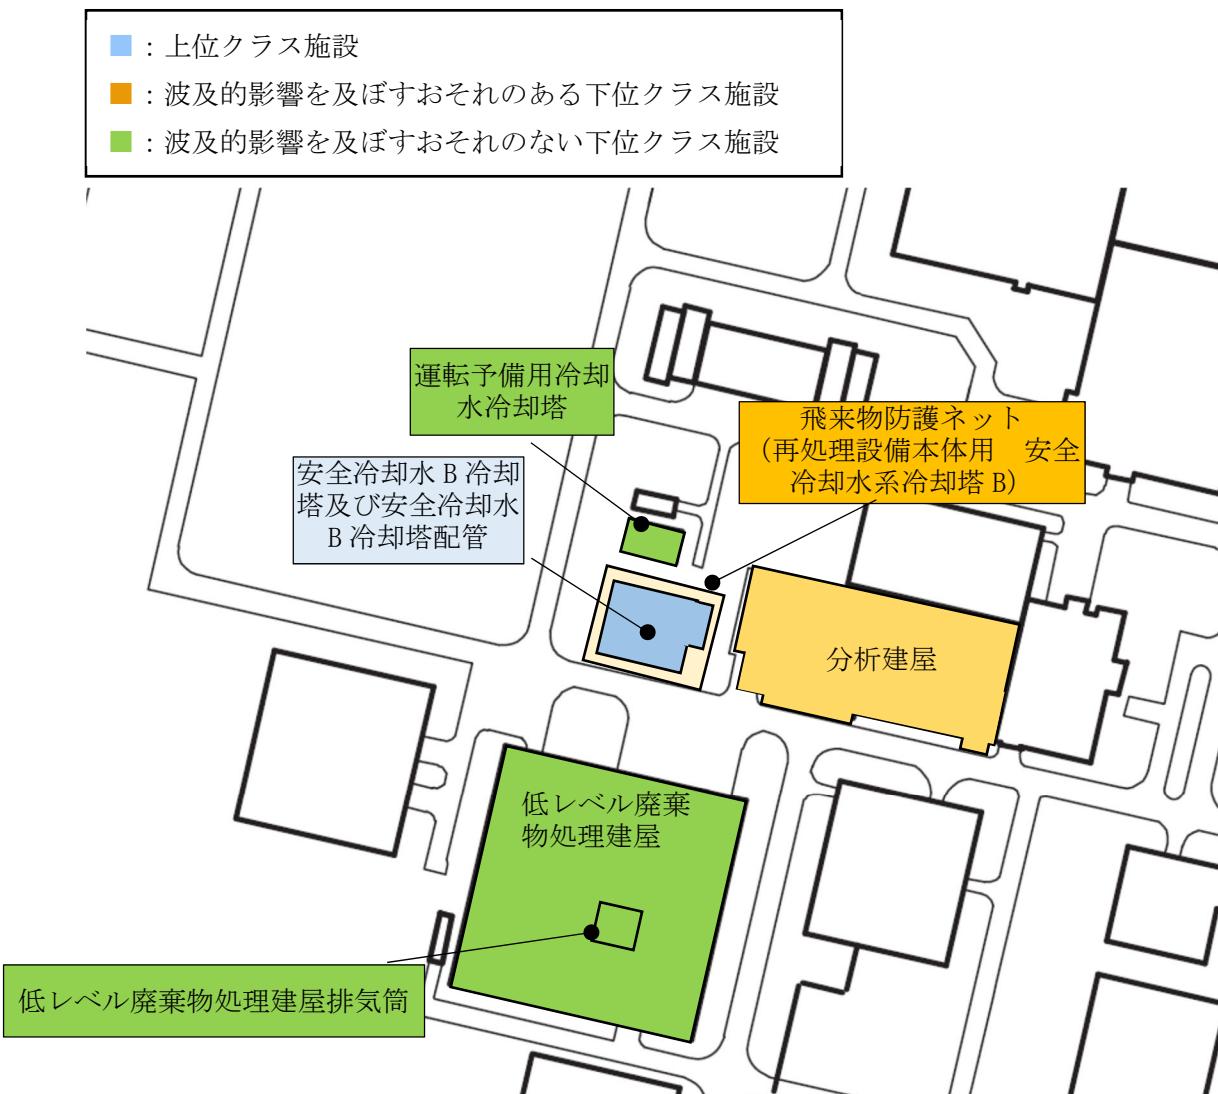
第 2-8 図 上位クラス施設と下位クラス施設の配置状況(2/2)

※ 安全冷却水 B 冷却塔及び安全冷却水 B 冷却塔配管の周辺配置状況を拡大したものを示す。

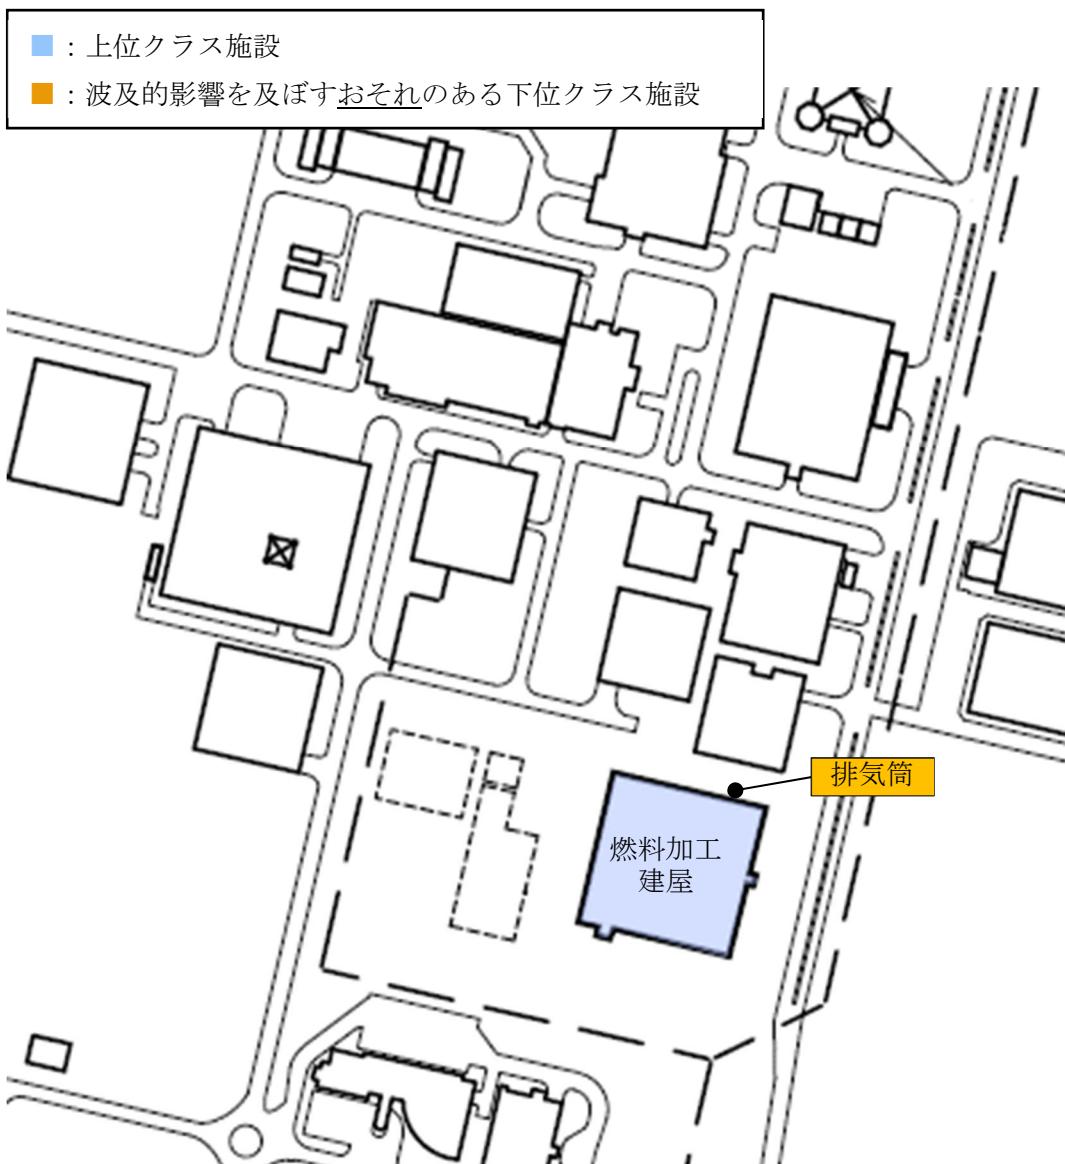
第 3.4-1 図 建屋外上位クラス配置図

第 3.4-1 表に示す下位クラス施設以外の周辺の下位クラス施設については、設工認に係る補足説明資料「下位クラス施設の波及的影響の検討(建物・構築物、機器・配管系)」の 5.4 a. に示す抽出方法に基づき、損傷、転倒及び落下を想定しても、第 3.4-1 表に示す上位クラス施設に対し、下位クラス施設の高さ以上の離隔距離をとって配置されており、衝突しないことを確認した。
