第 431 回 核燃料施設等の新規制基準適合性に係る審査会合

京都大学臨界実験装置 (KUCA)

設置変更承認申請について

【設計基準事故の解析(燃料落下又は燃料誤装荷)の補正方針案】

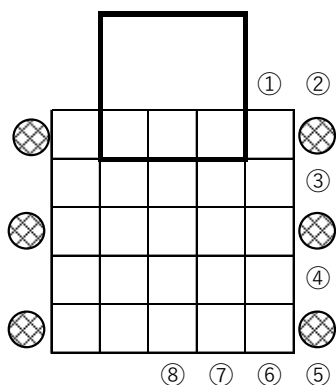
第 10-3-1 図 L5.5P-50 炉心（低濃縮ウラン炉心）

（○の数字は燃料集合体の誤装荷を想定した位置、
太線は燃料体 3 体とポリエチレン反射体 6 体を装荷した中心架台）

固体減速炉心については炉心配置変更の際に制御棒は3本が全挿入、3本が全引抜きとし、中心架台は下限の状態で作業を行っている。この状態で燃料集合体1体を追加で誤装荷してしまった場合を考える。低濃縮燃料を用いた代表炉心（第8-2-1図～第8-2-2図）のうち、同じ燃料セルの炉心のうち1体の燃料集合体の反応度が大きな高さ50cmの各炉心について、燃料集合体を1体誤って追加で作成してしまい、燃料体周囲のポリエチレン反射体を1体取出して燃料集合体追加で装荷したとする。中心架台は第8-2-1図～第8-2-2図の高さ50cmの炉心の図面の一番上側の中央3体の燃料体と6体のポリエチレン反射体を含む3×3体で構成されていると考える（例として第10-3-1図にL5.5P-50炉心の燃料体の配置、燃料誤装荷位置、中心架台の位置を示す）。各炉心について、燃料誤装荷時の最も大きな反応度とその炉心の中心架台の反応度を第10-3-1表に示す。全ての炉心において中心架台の反応度は燃料の反応度に比べて十分に大きな値となっており、炉心配置変更時に燃料集合体を1体誤装荷してしまっても中心架台が下限であれば炉心は十分に深い未臨界の状態を保つことができることが判る。
