日本原燃株式会社	
資料番号	耐震機電 03 R <u>5</u>
提出年月日	令和4年5月20日

設工認に係る補足説明資料

下位クラス施設の波及的影響の検討について

(建物・構築物，機器・配管系)

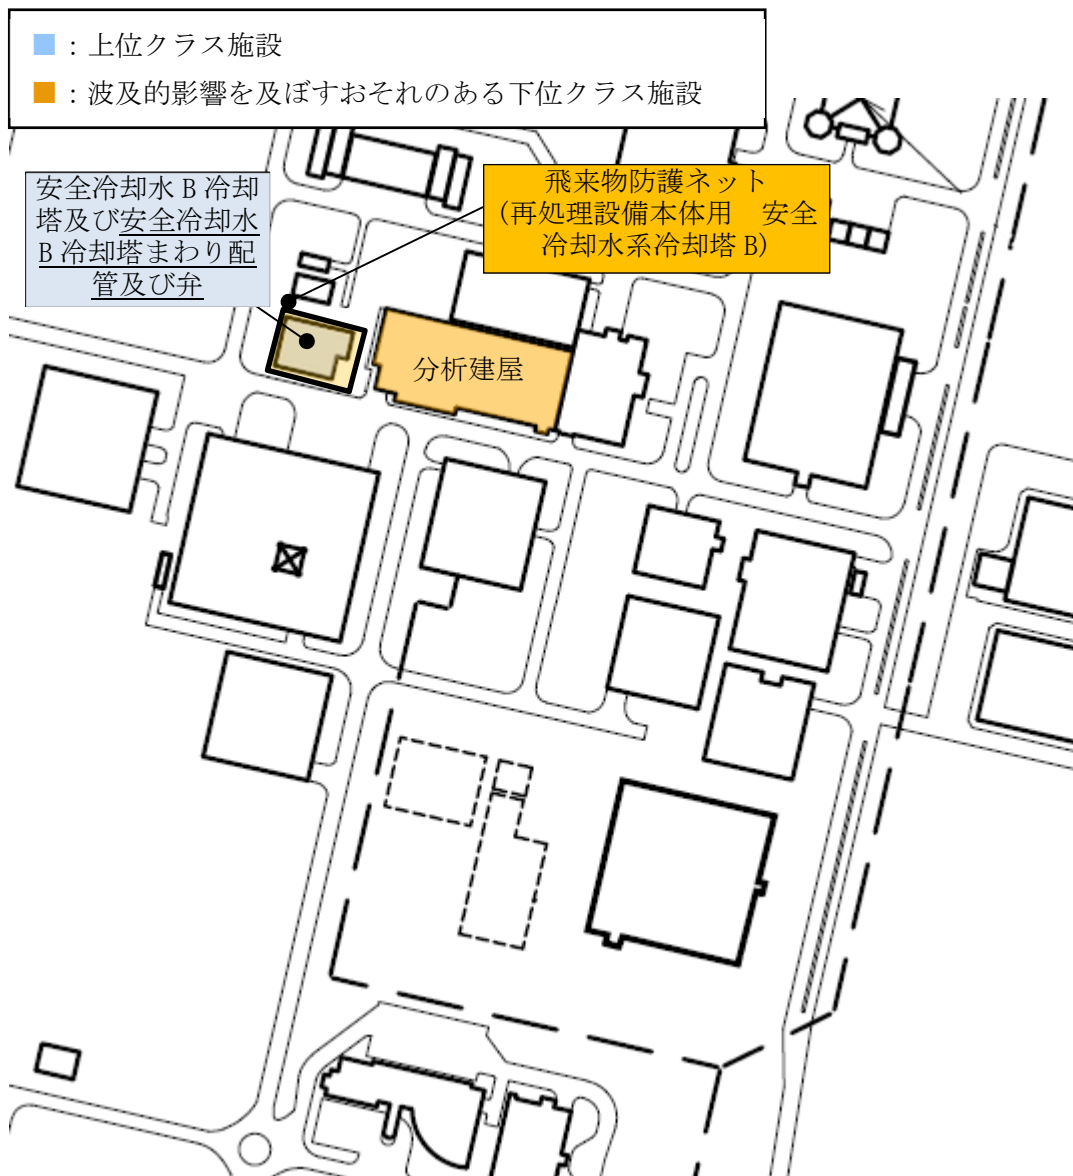
第 3.1-1 図 建屋外上位クラス配置図

なお, 第 3. 1-1 表に示す下位クラス施設以外の周辺の下位クラス施設については、設工認に係る補足説明資料「下位クラス施設の波及的影響の検討について(建物・構築物, 機器・配管系)」の本文 4. 1 (1) a. 及び 4. 1 (2) a. に示す抽出方法に基づき、建屋の相対変位、不等沈下を想定しても、第 3. 1-1 表に示す上位クラス施設に対し、下位クラス施設の建屋高さ以上の離隔距離をとって配置されており、衝突しないことを確認した。

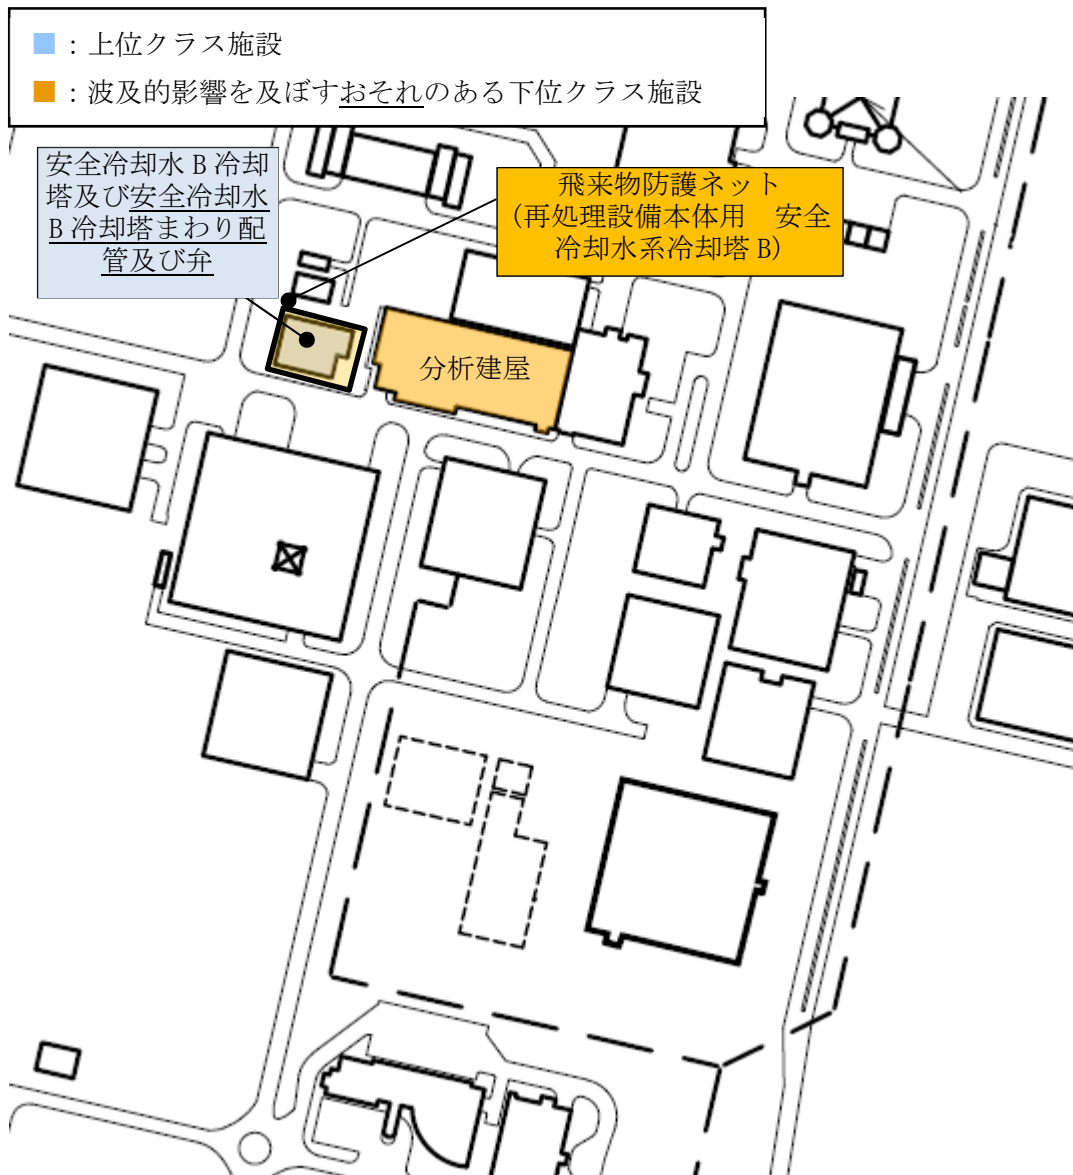
第 3.4-1 図 建屋外上位クラス配置図

なお，第 3. 4-1 表に示す下位クラス施設以外の周辺の下位クラス施設については，設工認に係る補足説明資料「下位クラス施設の波及的影響の検討について（建物・構築物，機器・配管系）」の本文 4. 4 a. に示す抽出方法に基づき，損傷，転倒及び落下を想定しても，第 3. 4-1 表に示す上位クラス施設に対し，下位クラス施設の建屋高さ以上の離隔距離をとって配置されており，衝突しないことを確認した。

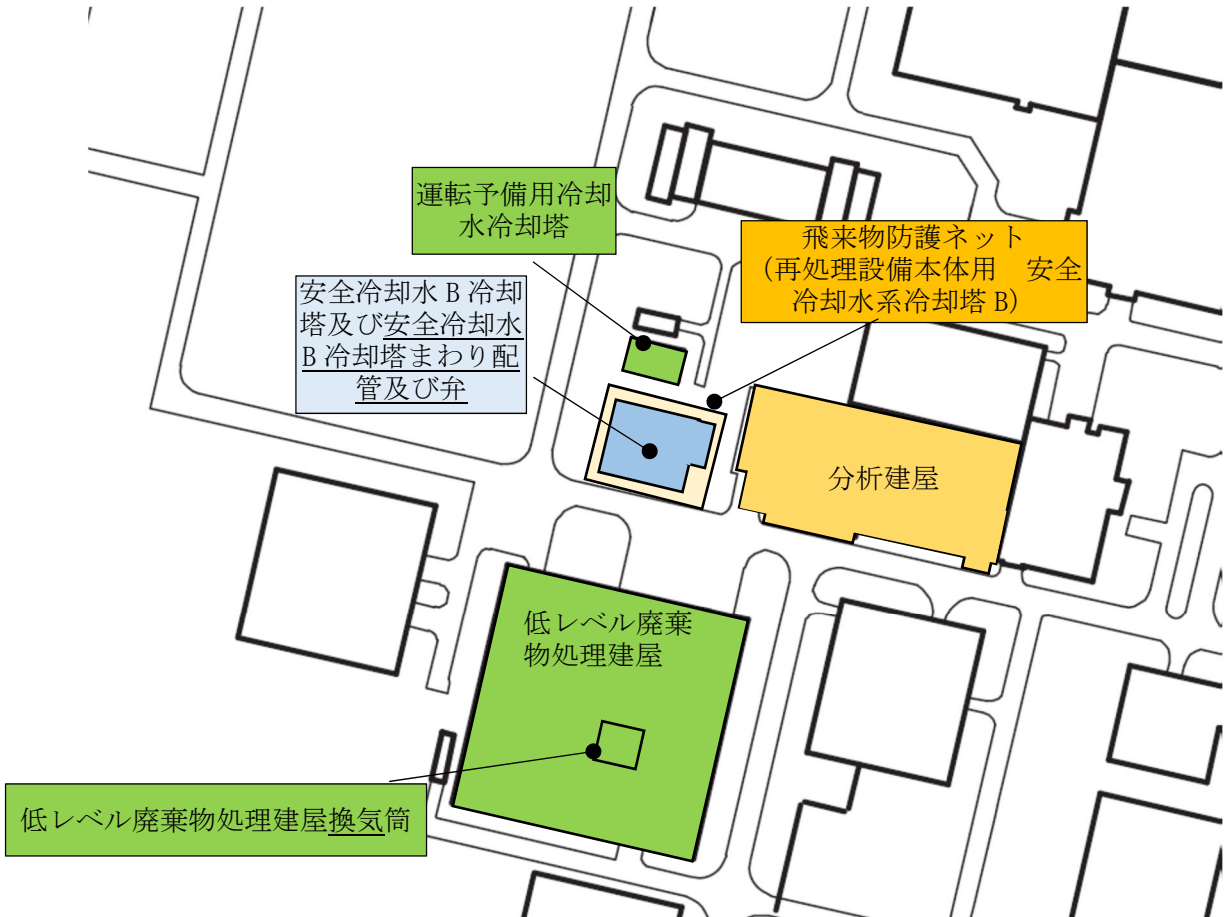
第 2-6 図 上位クラス施設と下位クラス施設の配置状況 (2/2)

※ 建屋外上位クラス施設である安全冷却水 B 冷却塔及び安全冷却水 B 冷却塔まわり配管及び弁の周辺配置状況を拡大したものを示す。本図に示す建屋外上位クラス施設と下位クラス施設との離隔距離及び下位クラス施設の建屋高さをまとめた結果を第 2-1 表に示す。

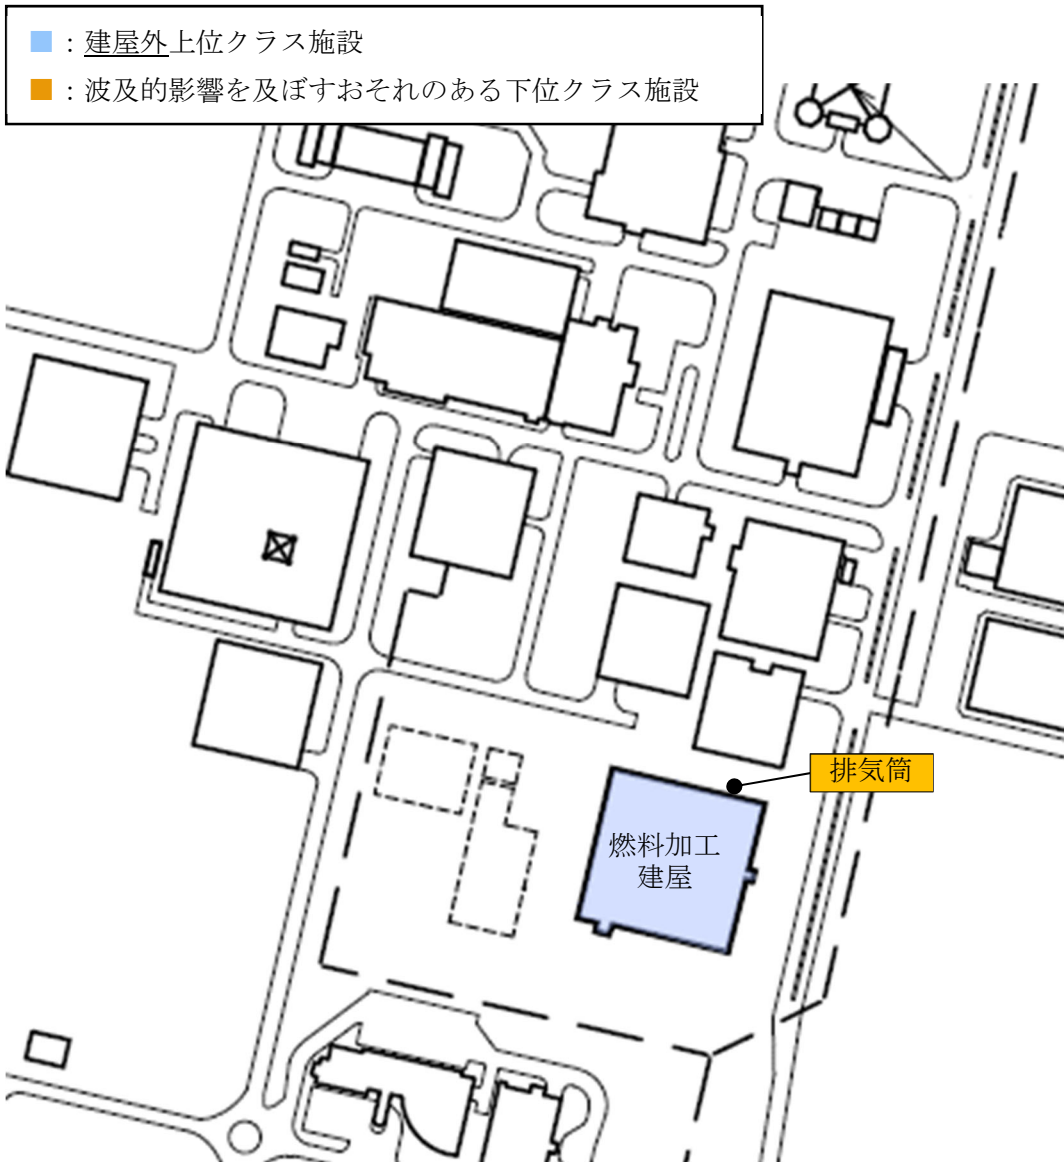
第 3.1-1 図 建屋外上位クラス配置図

なお, 第 3. 1-1 表に示す下位クラス施設以外の周辺の下位クラス施設については、設工認に係る補足説明資料「下位クラス施設の波及的影響の検討について(建物・構築物, 機器・配管系)」の本文 4. 1 (1) a. 及び 4. 1 (2) a. に示す抽出方法に基づき、建屋の相対変位、不等沈下を想定しても、第 3. 1-1 表に示す上位クラス施設に対し、下位クラス施設の高さ以上の離隔距離をとって配置されており、衝突しないことを確認した。

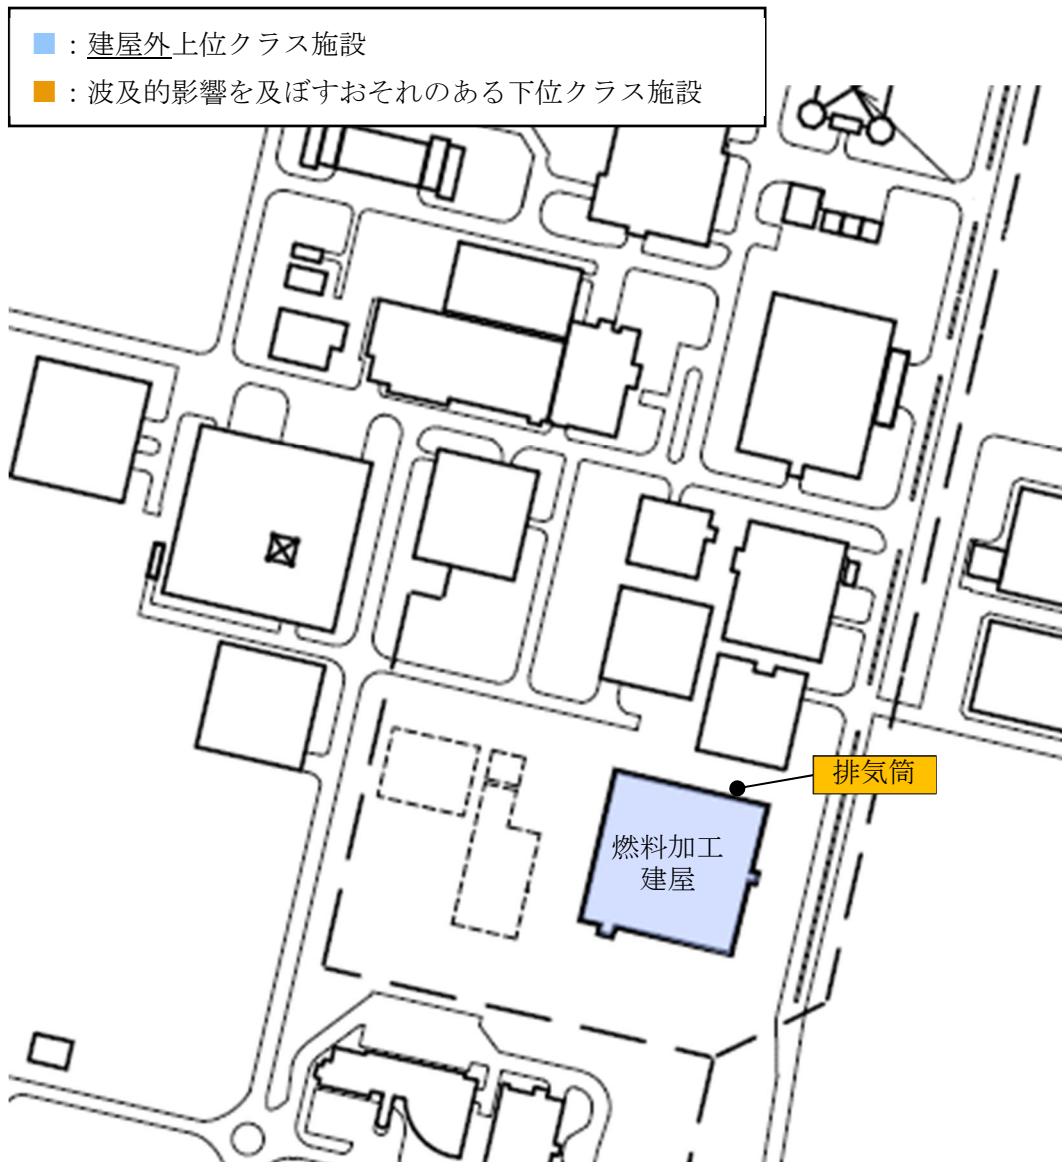
第 3.4-1 図 建屋外上位クラス配置図

なお，第 3. 4-1 表に示す下位クラス施設以外の周辺の下位クラス施設については，設工認に係る補足説明資料「下位クラス施設の波及的影響の検討について（建物・構築物，機器・配管系）」の本文 4. 4 a. に示す抽出方法に基づき，損傷，転倒及び落下を想定しても，第 3. 4-1 表に示す上位クラス施設に対し，下位クラス施設の高さ以上の離隔距離をとって配置されており，衝突しないことを確認した。
