日本原燃株式会社	
資料番号	耐震機電 03 <u>R6</u>
提出年月日	令和4年7月5日

設工認に係る補足説明資料

下位クラス施設の波及的影響の検討について (建物・構築物、機器・配管系)

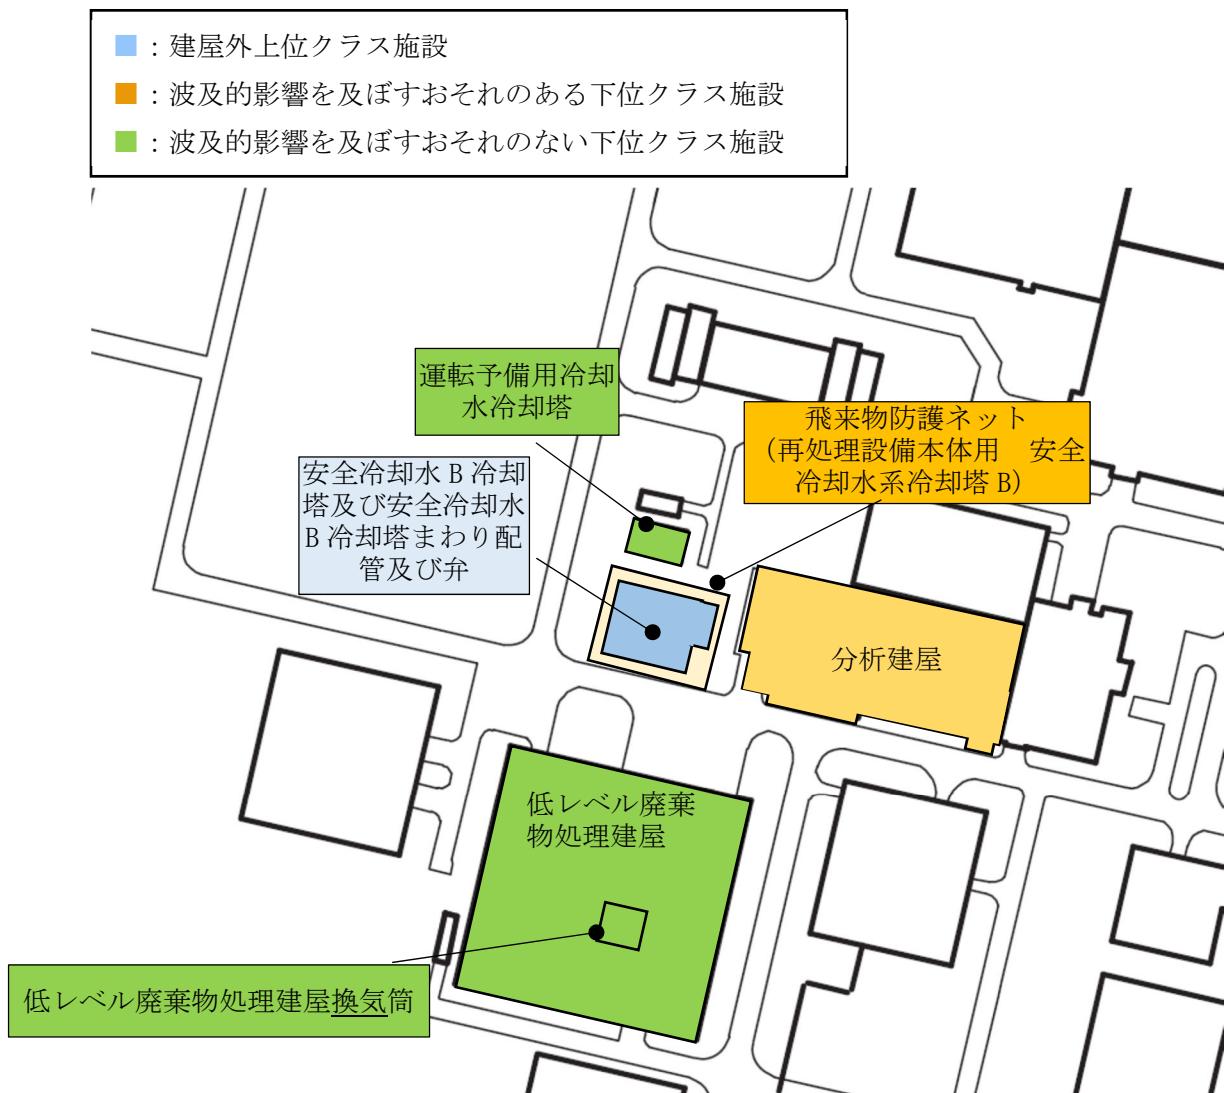
第2-6図 上位クラス施設と下位クラス施設の配置状況(2/2)

※ 建屋外上位クラス施設である安全冷却水B冷却塔及び安全冷却水B冷却塔まわり配管及び弁の周辺配置状況を拡大したものを示す。本図に示す建屋外上位クラス施設と下位クラス施設との離隔距離及び下位クラス施設の建屋高さをまとめた結果を第2-1表に示す。
