# 志賀原子力発電所2号炉 敷地周辺の地質・地質構造について

敷地近傍の断層の評価(コメント回答)  
断層の活動性評価方針

2022年10月31日  
北陸電力株式会社

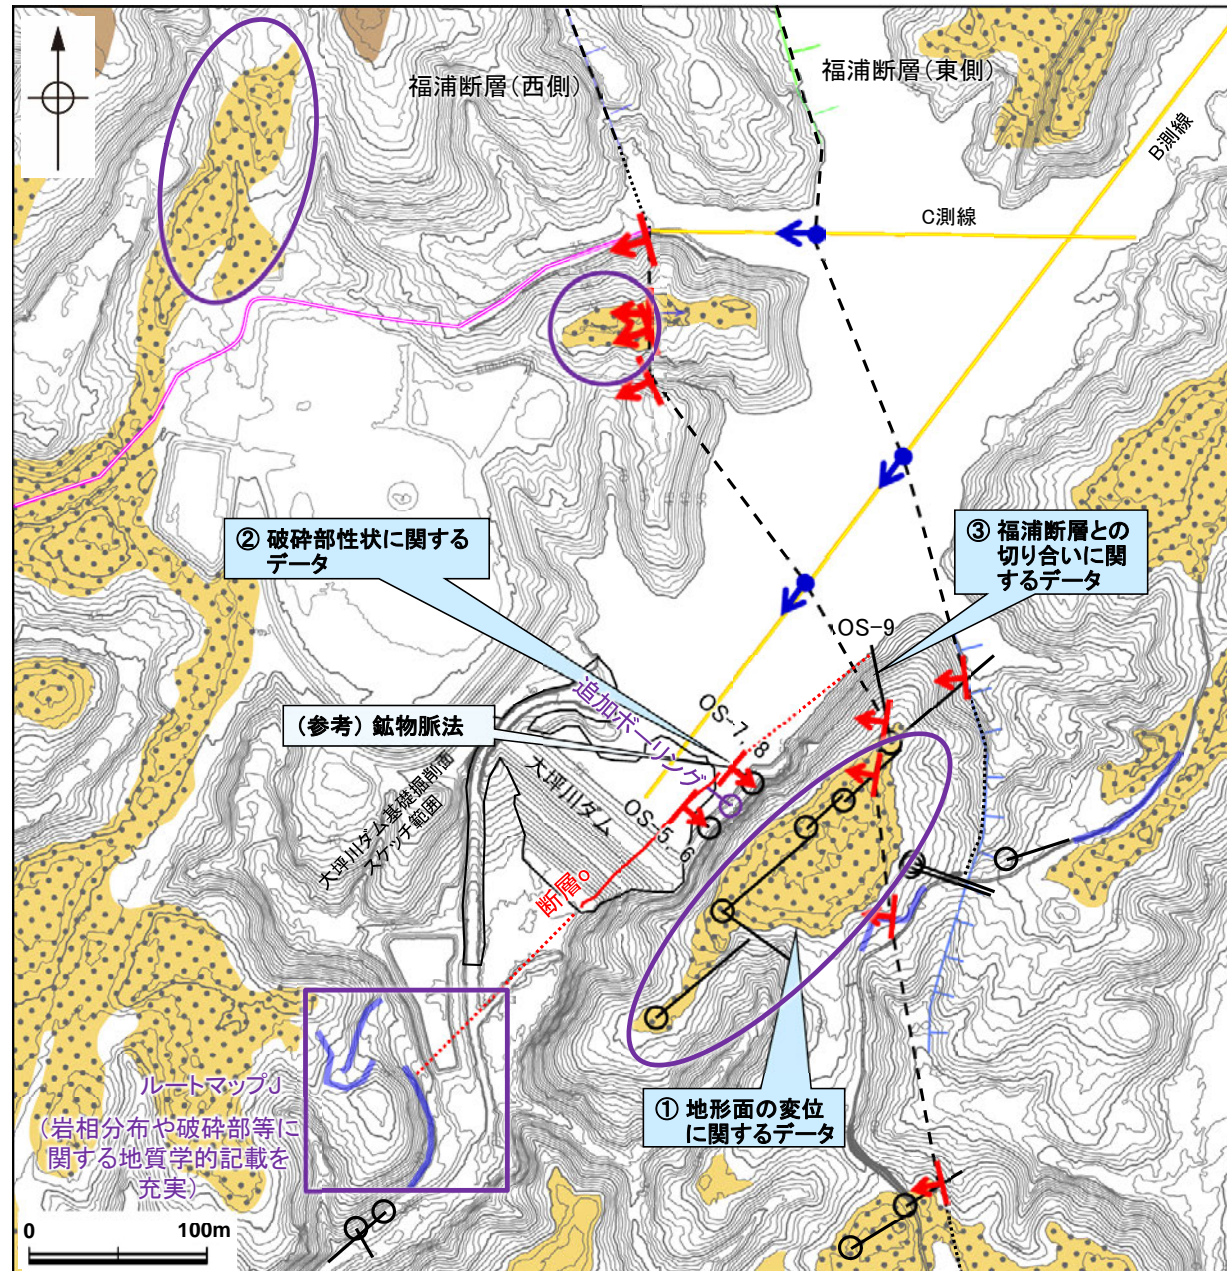
調査位置図

段丘面に関する地質データの拡充

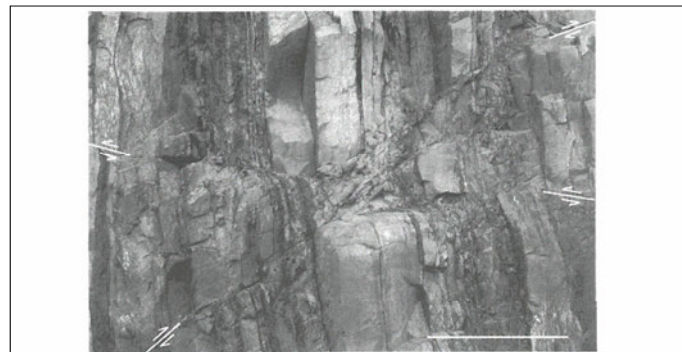
図II.1-8 共役断層の例(アルゼンチンのアンデス山脈東部)

この露頭面は垂直で、地層はほぼ垂直に傾斜している。右上から左下へ延びる断層では上盤が右上へ衝上し、ほぼ水平にある断層では上盤は右から左へ衝上している。2つの断層が交差する部分では、断層が分岐して複雑な形態をとる。スケールバー=1m。

共役断層の例(狩野・村田, 1998)

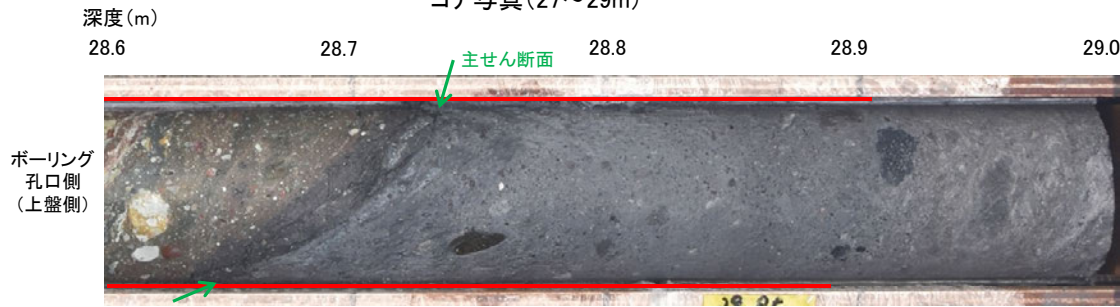
コア写真(27~29m)

深度28.22~28.90mに、見掛けの傾斜角20~75°の厚さ33~35cmの破砕部が認められる。厚さ9.0~11cmの青灰色の粘土状破砕部及び厚さ24cmの固結した破砕部からなる。

- ・断層○は凝灰角礫岩(上盤側)と安山岩(下盤側)の岩相境界をなす。
- ・下盤側の安山岩は、変質を受けており、やや軟質である。

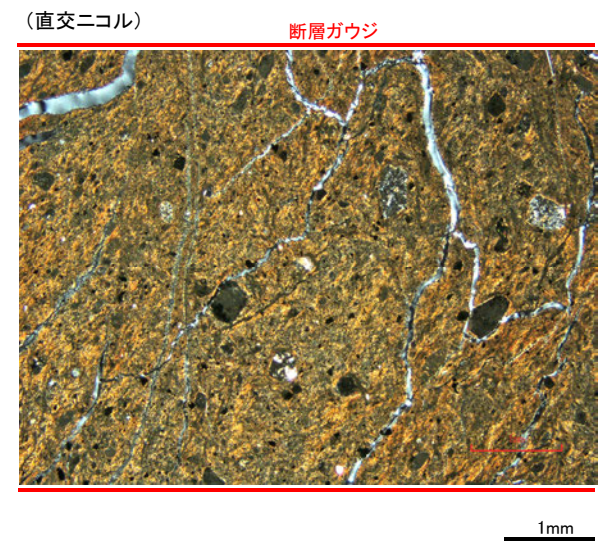
【断層oの性状(OS-7孔, 薄片①)3/8】

薄片①写真(OS-7\_90R)  
(解釈線あり)

↔ : Y面

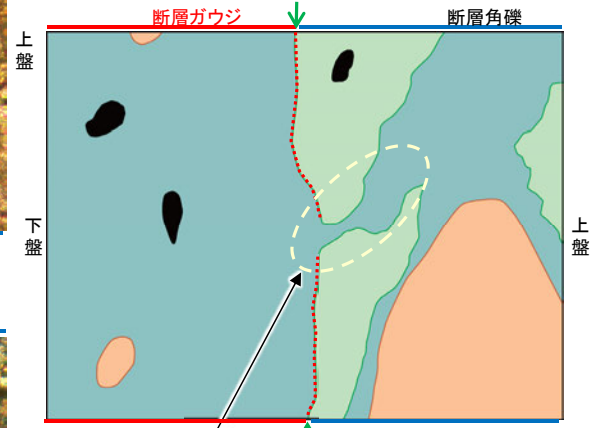
【断層oの性状(OS-7孔, 薄片②)6/8】

・不連続箇所(粘土鉱物(I/S混合層)にせん断面や引きずりなどの変形は認められない。

スケッチ

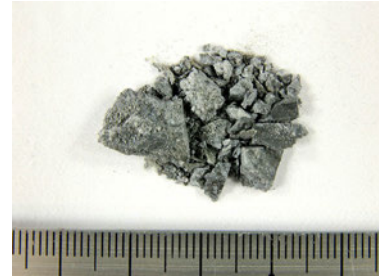
【断層oの性状(OS-7孔, XRD分析)8/8】

試料採取箇所(OS-7孔,28.70m付近)

分析試料

検出鉱物				
	石英	クリストバライト	斜長石	スメクタイト	黄鉄鉱
OS-7	±	△	+	+	+

XRD分析 測定諸元  
 装置:理学電気製 MultiFlex  
 Target: Cu(Kα)  
 Voltage: 40kV  
 Detector: SC  
 Divergence Slit: 1°  
 Receiving Slit: 0.3mm  
 Step size: 0.02°

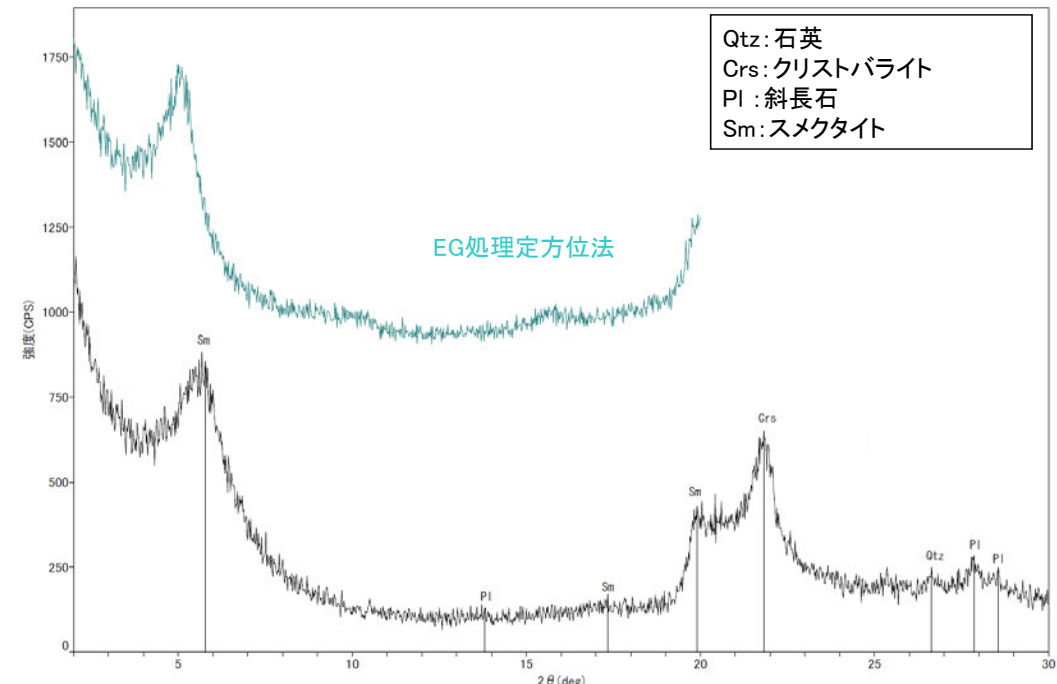
回折チャート 定方位(EG処理も合わせて表示)

Qtz:石英  
 Crs:クリストバライト  
 Pl:斜長石  
 Sm:スメクタイト

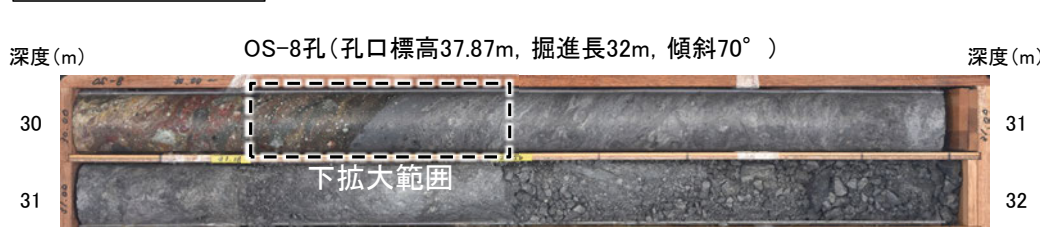
【断層oの性状(OS-8孔)1/4】

== 破砕部

拡大写真(上:コア写真, 下:CT画像)

深度29.90~30.68mに、見掛けの傾斜角30~60°の厚さ49~51cmの破砕部が認められる。厚さ3.6~4.0cmの灰色の粘土状破砕部及び厚さ47cmの固結した破砕部からなる。

- ・断層oは凝灰角礫岩(上盤側)と安山岩(下盤側)の岩相境界をなす。
- ・下盤側の安山岩は、変質を受けており、やや軟質である。

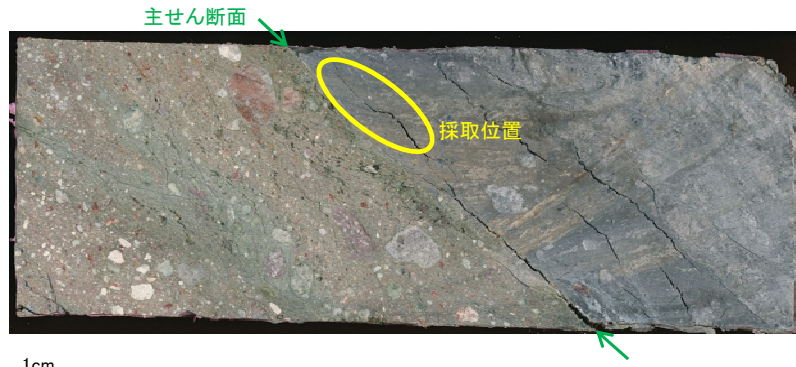
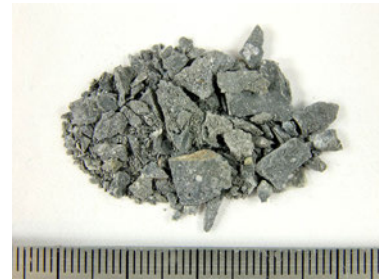
【断層の性状(OS-8孔, XRD分析)3/4】

試料採取箇所(OS-8孔\_30.30m付近)

分析試料

検出鉱物						
	石英	クリストバライト	トリディマイト	斜長石	スメクタイト	黄鉄鉱	重晶石
OS-8	+	△	±	±	+	△	±

XRD分析 測定諸元  
 装置:理学電気製 MultiFlex  
 Target: Cu(K $\alpha$ )  
 Voltage: 40kV  
 Detector: SC  
 Divergence Slit: 1°  
 Receiving Slit: 0.3mm  
 Step size: 0.02°

△:少量(500~2,500cps)  
 +:微量(250~500cps)  
 ±:きわめて微量(<250cps)  
 標準石英最強回折線強度  
 (3回繰り返し測定, 平均53.376cps)

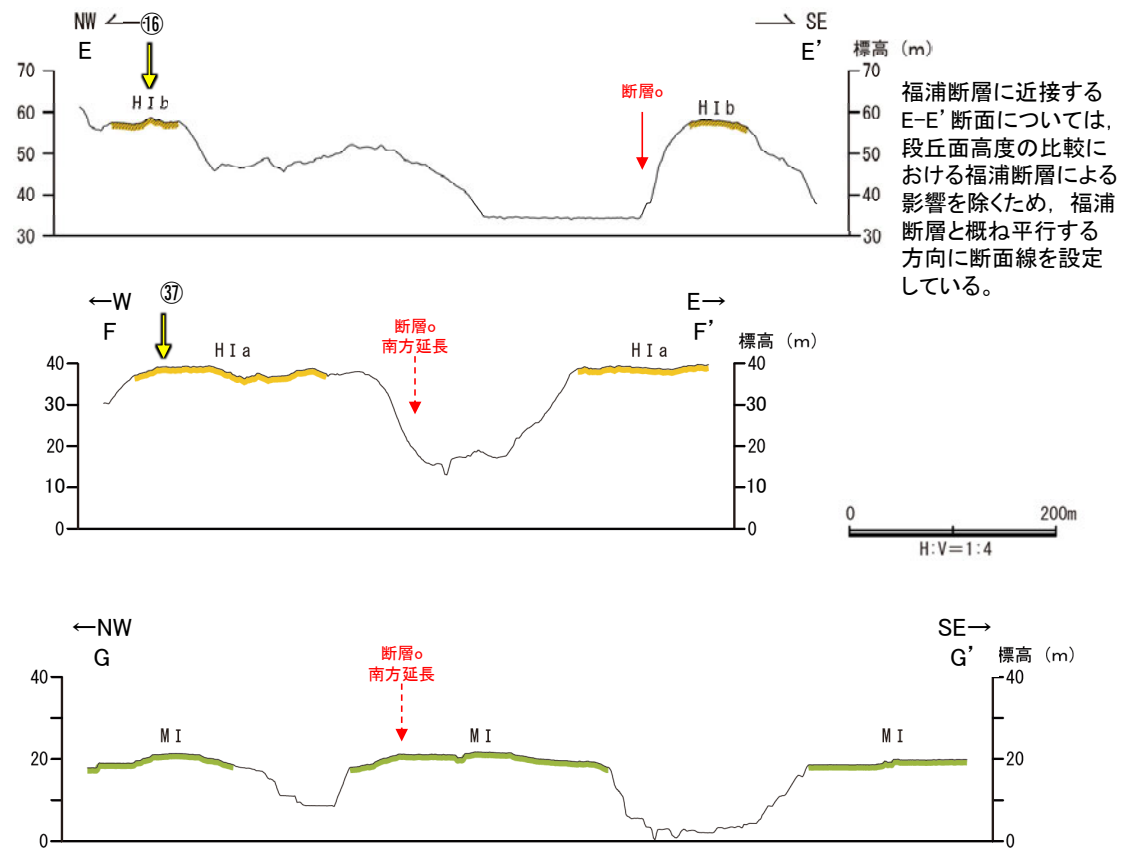
【大坪川ダム周辺 地形断面図②】

地形断面図(H:V=1:4)  
(航空レーザー計測データにより作成)

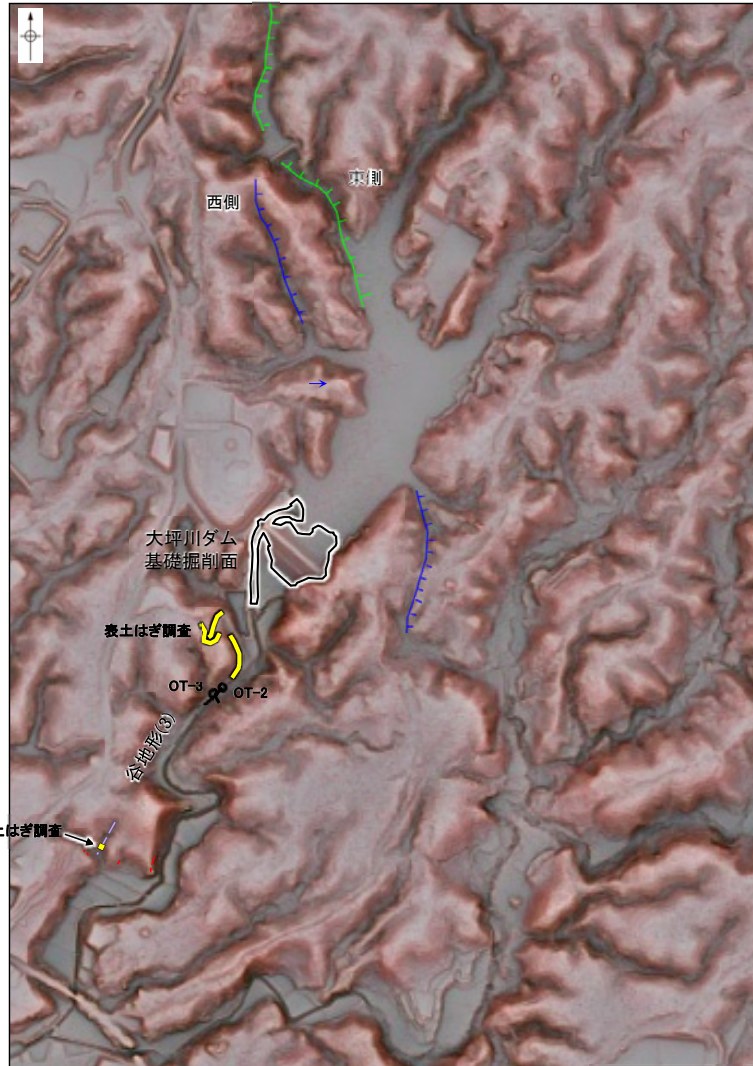
【福浦断層南部の赤色立体地図】

赤色立体地図  
航空レーザ計測 (2007年実施) により作成

大坪川ダム建設前の赤色立体地図  
(1985年撮影の空中写真により作成)

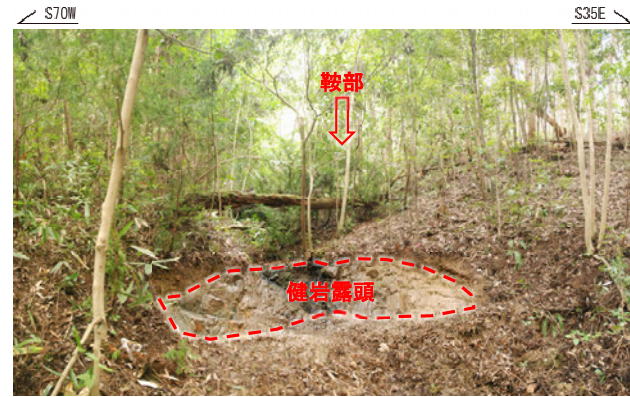
## 【表土はぎ調査結果(全景写真・スケッチ)】

**安山岩(均質)**  
全体的に風化を受け、褐～黄褐色を呈する。全体的に堅硬であり、ハンマーの軽打で半金属音を発する。北面では塊状であるが、北東面ではNE-SW 走向 / 高角度南傾斜の板状割れ目が5～20cm 間隔で発達する。  
本相と下位の安山岩(角礫質)は凹凸に富み南南西に傾斜する岩相境界で境される。北面では露頭の西端に幅1.5m程度分布し、北東面では南東端に幅2.5m程度分布する。北面露頭の西側幅0.2m程度の範囲は風化が進んでおり、より強く黄褐色を呈し、指圧で崩れる部分も認められる。  
北東面露頭の南側幅1m程度の範囲は風化が進んでおり、より強く黄褐色を呈し、指圧で崩れる部分も認められる。

**安山岩(角礫質)**  
やや風化を受け、黄褐～暗褐色を呈する。径1～15cmの角～亜角礫を多く含み、一部、黒褐色を呈する基質が認められる。全体的に堅硬である。北面では露頭下方にENE-WSW 走向 / 低～中角度北傾斜の割れ目が5～10cm 間隔で発達する。本相は安山岩(均質)の下位に分布する。北面では露頭の東側に幅1.7m程度分布し、北東面では南東側に幅0.7m程度分布する。  
露頭中央部(北面の東端、北東面の北西端)に露頭上部から下部にかけて分布する割れ目が認められる。割れ目沿いに鏡肌・条線は認められない。走向傾斜はN38E/62SE。

○断層oの南方延長にあたる谷地形・鞍部の位置で、表土はぎ調査を実施し、既存の露頭をさらに拡げて確認を行った結果、穴水累層の安山岩が分布し、それは非破碎であり、断層は認められない。

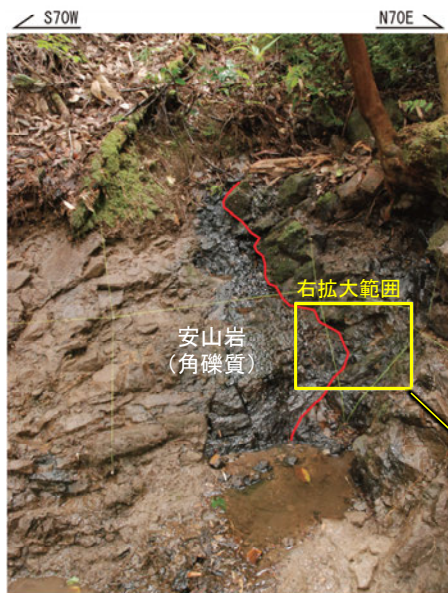
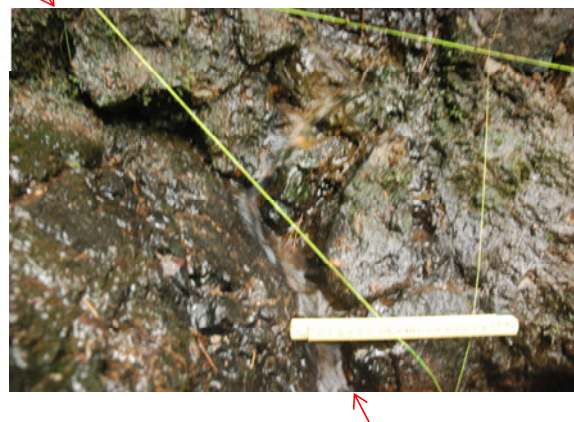
割れ目: N38E/62SE

- ・割れ目は露頭上部から下部にかけて連続して認められる。
- ・割れ目に沿って条線・鏡肌は認められず、不規則に凹凸する。
- ・走向・傾斜はN38E/62SE

写真① 露頭中央の安山岩(角礫質)に分布する割れ目  
(上:割れ目を加筆, 下:加筆なし)

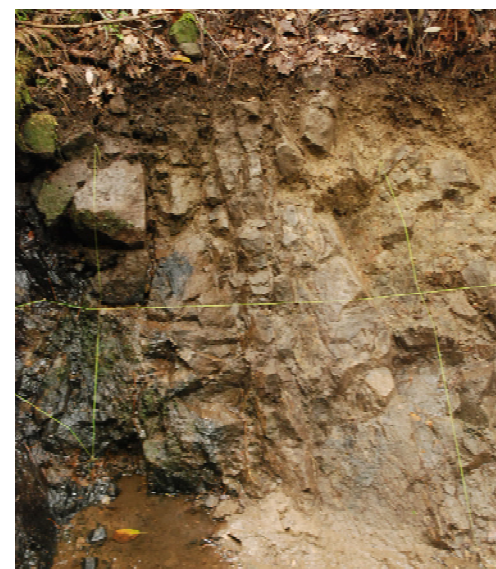
写真② 安山岩(均質)に発達する板状割れ目  
(上:割れ目を加筆, 下:加筆なし)
