志賀原子力発電所2号炉 敷地周辺の地質・地質構造について

敷地近傍の断層の評価(コメント回答)
断層の活動性評価方針

2022年11月11日
北陸電力株式会社

断層oの活動性評価方針

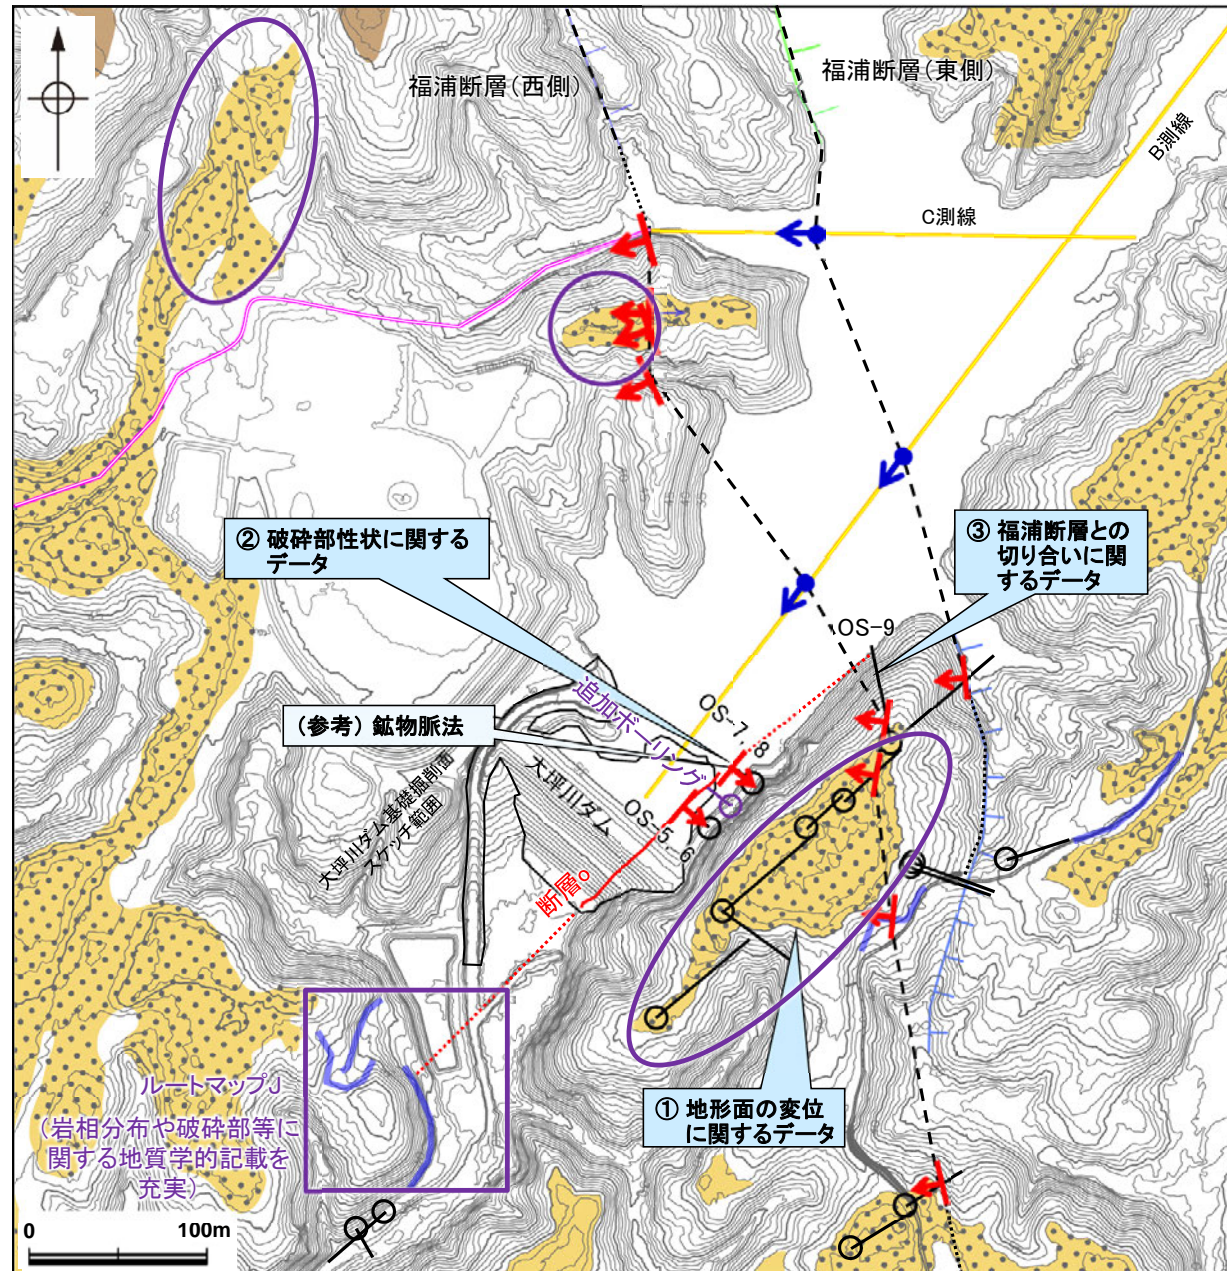
【調査位置図】

紫色: データ拡充箇所

○ 段丘面に関する地質データの拡充

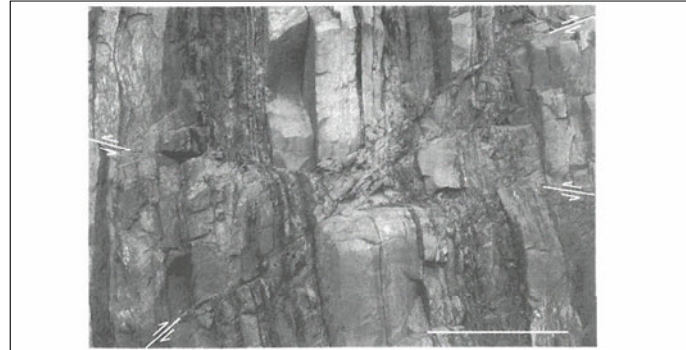
共役断層の例(狩野・村田, 1998)

図II.1-8 共役断層の例(アルゼンチンのアンデス山脈東部)
この露頭面は垂直で、地層はほぼ垂直に傾斜している。右上から左下へ延びる断層では上盤が右上へ衡上し、ほぼ水平にある断層では上盤は右から左へ衡上している。2つの断層が交差する部分では、断層が分岐して複雑な形態をとる。スケールバー=1m。

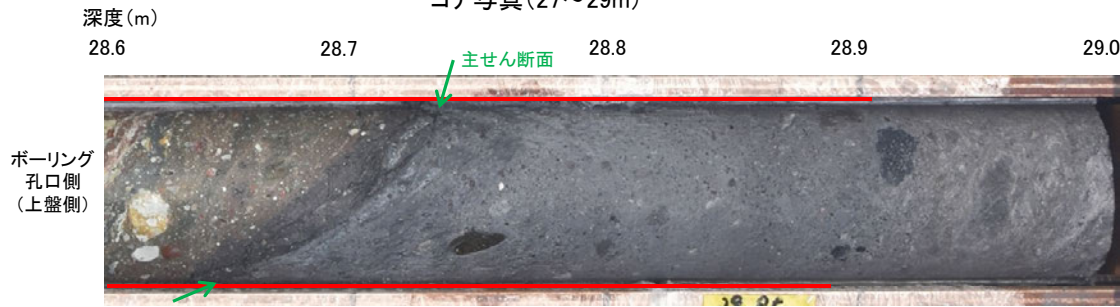
コア写真(27~29m)

拡大写真(上:コア写真, 下:CT画像)

深度28.22~28.90mに、見掛けの傾斜角20~75°の厚さ33~35cmの破砕部が認められる。
厚さ9.0~11cmの青灰色の粘土状破砕部及び厚さ24cmの固結した破砕部からなる。

- 断層○は凝灰角礫岩(上盤側)と安山岩(下盤側)の岩相境界をなす。
- 下盤側の安山岩は、変質を受けており、やや軟質である。

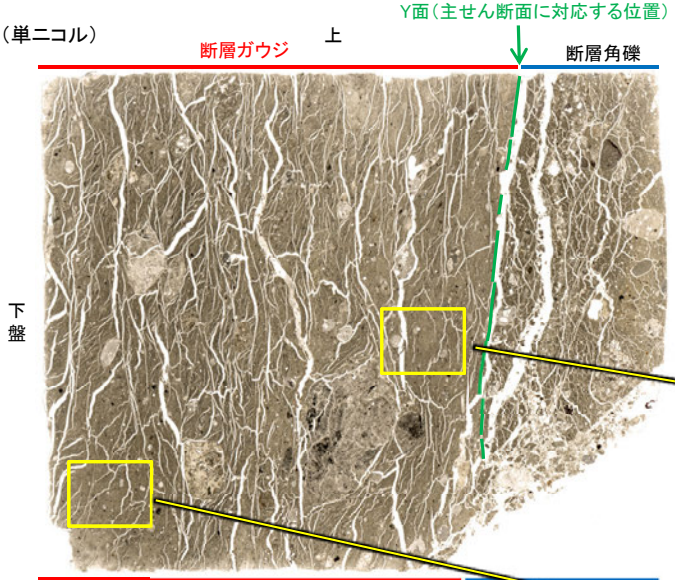
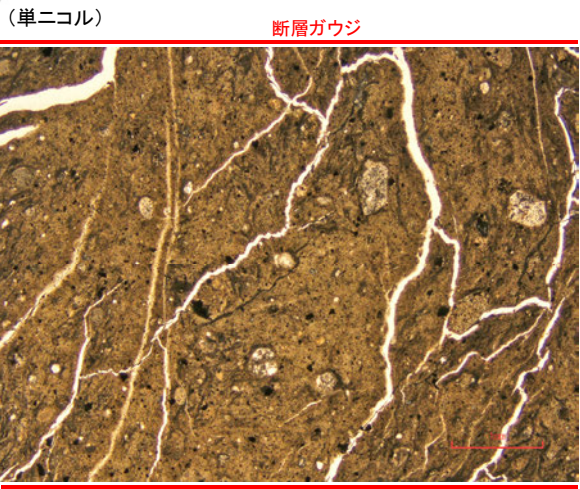
【断層oの性状(OS-7孔, 薄片①)3/8】

薄片①写真(OS-7_90R)
(解釈線あり)

↔ : Y面

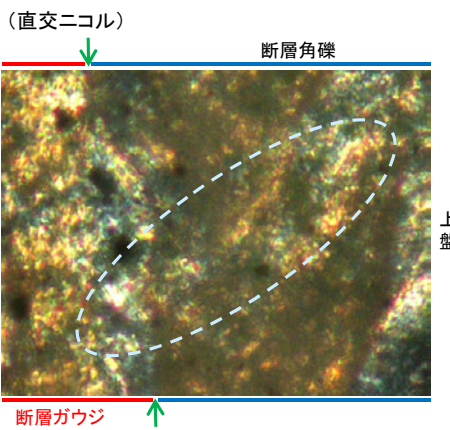
【断層oの性状(OS-7孔, 薄片②)6/8】

・不連続箇所(粘土鉱物(I/S混合層)にせん断面や引きずりなどの変形は認められない。

・ステージ回転写真は補足資料2.2-1(14)-2

スケッチ

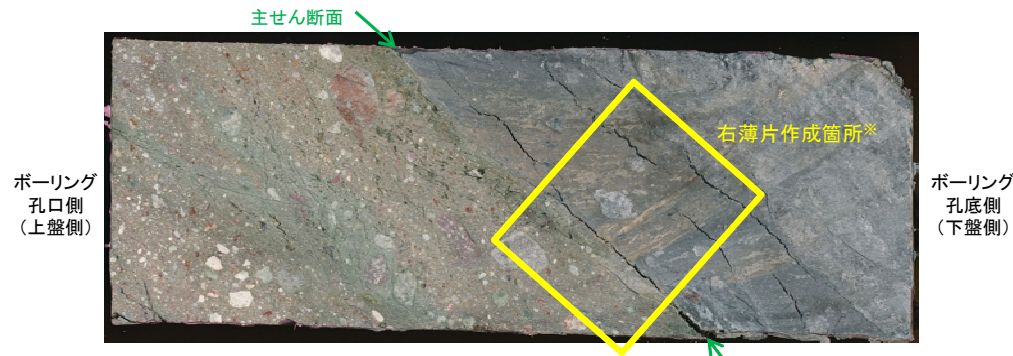
【断層oの性状(OS-8孔)1/4】

深度29.90~30.68mに、見掛けの傾斜角30~60°の厚さ49~51cmの破砕部が認められる。厚さ3.6~4.0cmの灰色の粘土状破砕部及び厚さ47cmの固結した破砕部からなる。

- 断層oは凝灰角礫岩(上盤側)と安山岩(下盤側)の岩相境界をなす。
- 下盤側の安山岩は、変質を受けており、やや軟質である。

半割コア写真(OS-8孔) ※隣接孔(OS-5孔)の条線方向が概ね高角(110° R)であることから、90° Rの方向で薄片を作成した。

断層○						
名称	確認位置 確認深度 (m)	標高 (m)	走向・傾斜 (走向は真北)	破碎部の幅 (cm)	粘土状破碎部 の幅 (cm)	砂状・角礫状 破碎部の幅 (cm)
大坪川ダム基礎掘削面	地表	EL17.5付近	N45~60E/ 69~77SE	—	—	—
OS-5	39.66~40.34	EL-0.02~0.62	N51E/87SE	49	6.2, 5.8	—
OS-6	44.31~44.79	EL-5.37~-4.91	N58E/74SE	24	5.5	—
OS-7	28.22~28.90	EL11.68~12.29	N43E/86SE	35	11	—
OS-8	29.90~30.68	EL9.04~9.77	N58E/73SE	51	4.0	—

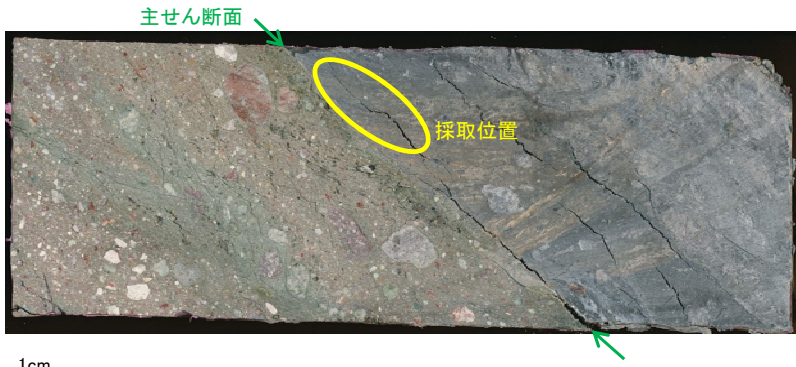
【断層の性状(OS-8孔, XRD分析)3/4】

試料採取箇所(OS-8孔_30.30m付近)

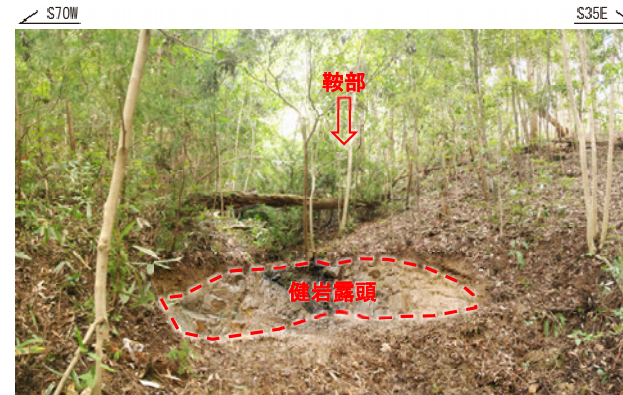
【表土はぎ調査結果(全景写真・スケッチ)】

○断層oの南方延長にあたる谷地形・鞍部の位置で、表土はぎ調査を実施し、既存の露頭をさらに拡げて確認を行った結果、穴水累層の安山岩が分布し、それは非破碎であり、断層は認められない。

安山岩(均質)
全体的に風化を受け、褐～黄褐色を呈する。全体的に堅硬であり、ハンマーの軽打で半金属音を発する。北面では塊状であるが、北東面ではNE-SW 走向 / 高角度南傾斜の板状割れ目が5～20cm間隔で発達する。
本相と下位の安山岩(角礫質)は凹凸に富み南南西に傾斜する岩相境界で境される。北面では露頭の西端に幅1.5m程度分布し、北東面では南東端に幅2.5m程度分布する。北面露頭の西側幅0.2m程度の範囲は風化が進んでおり、より強く黄褐色を呈し、指圧で崩れる部分も認められる。
北東面露頭の南側幅1m程度の範囲は風化が進んでおり、より強く黄褐色を呈し、指圧で崩れる部分も認められる。

安山岩(角礫質)
やや風化を受け、黄褐～暗褐色を呈する。径1～15cmの角～亜角礫を多く含み、一部、黒褐色を呈する基質が認められる。全体的に堅硬である。北面では露頭下方にENE-WSW 走向 / 低～中角度北傾斜の割れ目が5～10cm間隔で発達する。本相は安山岩(均質)の下位に分布する。北面では露頭の東側に幅1.7m程度分布し、北東面では南東側に幅0.7m程度分布する。
露頭中央部(北面の東端、北東面の北西端)に露頭上部から下部にかけて分布する割れ目が認められる。割れ目沿いに鏡肌・条線は認められない。走向傾斜はN38E/62SE。

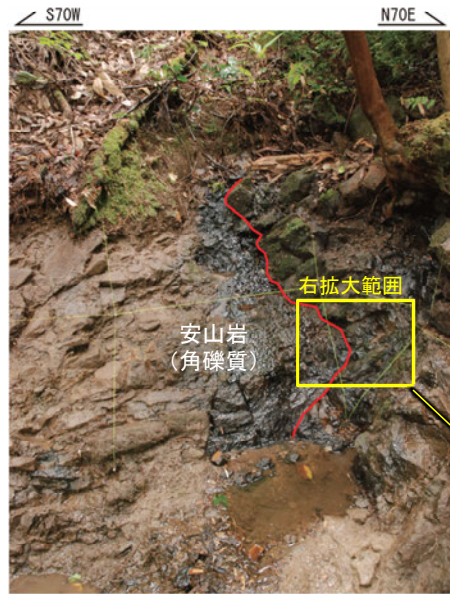
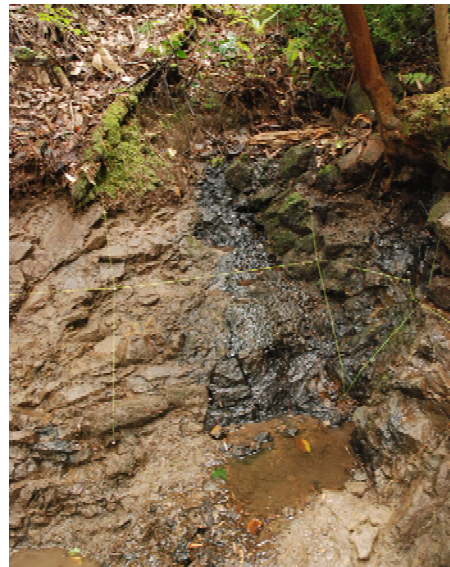
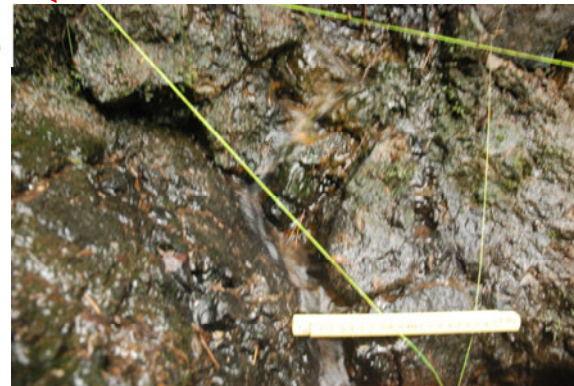
写真① 露頭中央の安山岩(角礫質)に分布する割れ目
(上:割れ目を加筆, 下:加筆なし)

割れ目: N38E/62SE

- ・割れ目は露頭上部から下部にかけて連続して認められる。
- ・割れ目に沿って条線・鏡肌は認められず、不規則に凹凸する。
- ・走向・傾斜はN38E/62SE
