岩盤未確認部の周辺地質の確認

■ 中位段丘 I 面分布域外にあたり、岩盤が確認できなかった箇所(Ⅲ-1~3)について、周辺地質からの検討を行った。

補足資料2. 1－2

取水路建設時のグラウトの影響範囲について

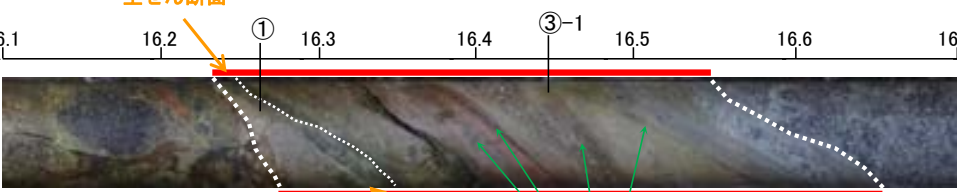
</div> <div style="width: 45%;"> <p>== 破碎部</p> <p>① 粘土状破碎部</p> <p>③-1 固結した粘土・砂状破碎部</p> </div> </div> <p style="text-align: right;">(m)</p> <p style="text-align: center;">主せん断面の構造に調和的な変形構造が認められる</p> <p style="text-align: center;">コア写真(O-17孔 解釈線あり)</p>	<div style="display: flex; justify-content: space-between;"> <div style="width: 45%;"> <p>主せん断面</p>

<ul style="list-style-type: none"> ・細粒凝灰岩中には主せん断面と関連していると考えられる変形構造(塑性流動状の構造や礫の配列)が認められる。 ・この変形構造が認められる範囲を破碎部とした。 	<ul style="list-style-type: none"> ・細粒凝灰岩中には主せん断面直近のせん断構造は不明瞭であるが、その周辺には主せん断面と関連していると考えられる変形構造(礫の配列)が認められる。 ・この変形構造が認められる範囲を破碎部とした。

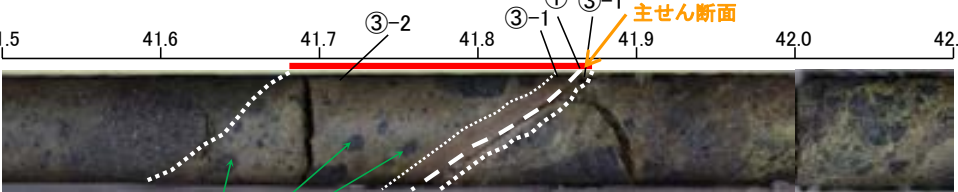
</div> <div style="width: 45%;"> <p>== 破碎部</p> <p>① 粘土状破碎部</p> <p>③-1 固結した粘土・砂状破碎部</p> <p>③-2 固結した角礫状破碎部</p> </div> </div> <p style="text-align: right;">(m)</p> <p style="text-align: center;">主せん断面の構造に調和的な方向に礫が配列</p> <p style="text-align: center;">コア写真(O-17.3孔 解釈線あり)</p>

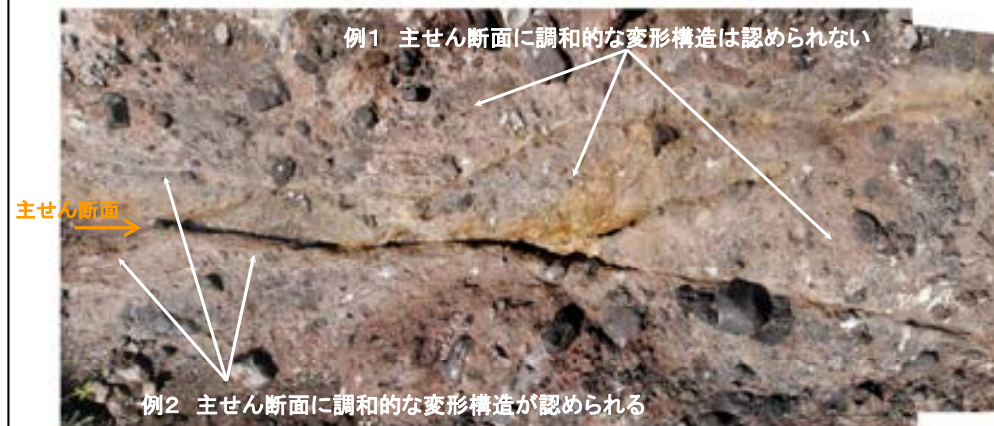
海岸部 K-2断層付近写真(解釈あり)

- ・火山礫凝灰岩中には、主せん断面と関連していると考えられる変形構造(塑性流動状の構造や礫の配列)が認められる。
- ・この変形構造が認められる範囲を固結した破碎部としている(図中黄色)。
- ・2016年6月10日審査会合時は変形構造の有無に関わらずこのような火山礫凝灰岩を帯状を呈する火山碎屑岩としていた。

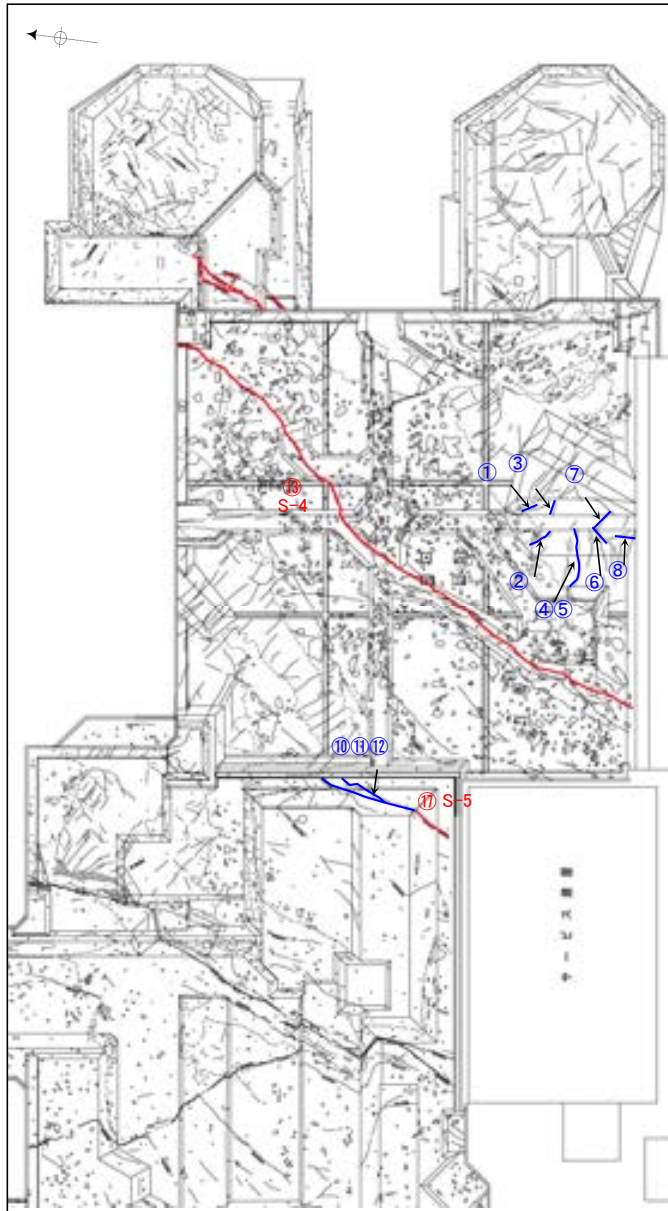
2号機基礎掘削剖面

○番号: 試掘坑と基礎掘削面に対応が確認できた破砕部
 赤字は長さ50m以上のもの
 青字は長さ50m未満のもの

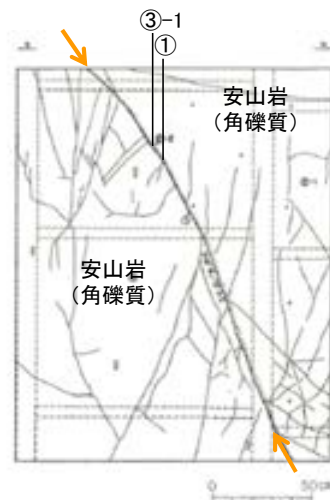
スケッチ

【スケッチの記事】

この事例における破砕部の幅は5cm(①+③-1)である。

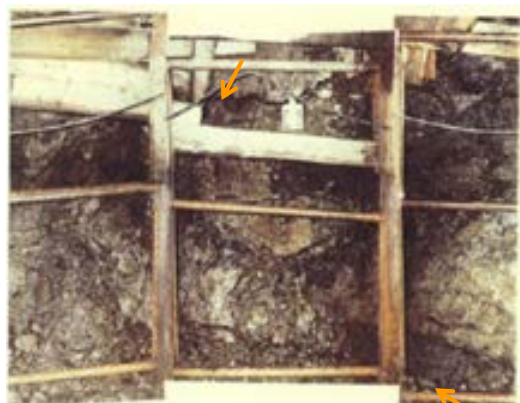
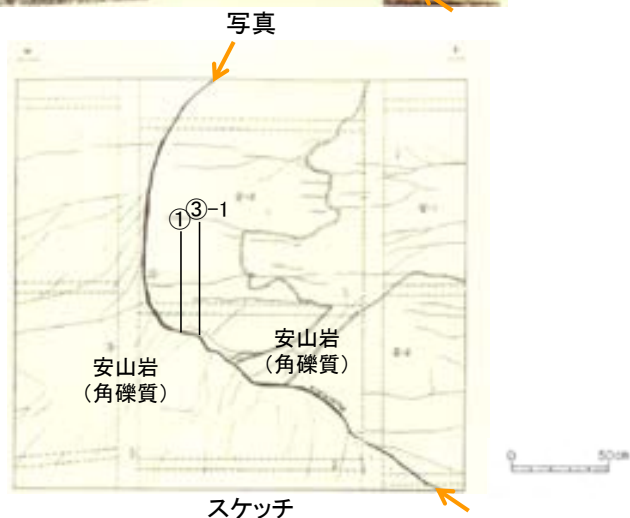
試掘坑調査結果
(1号炉試掘坑C 68~70m付近)(北側側壁)

【スケッチの記事】

- ①岩片混じりの粘土※1。
厚さ0.1~3cm。赤褐色ないし黄褐色を呈する。走向傾斜はN70° W/80° NE。
- ③-1凝灰質な細粒部※2。
硬さは中硬質。赤褐色を呈する。粘土(①)に沿って認められる。厚さ1~2cm。
表面に鏡肌・条線が認められる。

この事例における破碎部の幅は5cm(①+③-1)である。

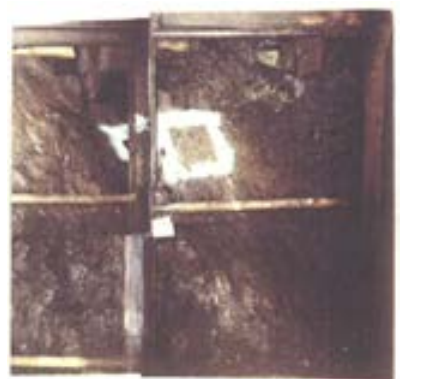
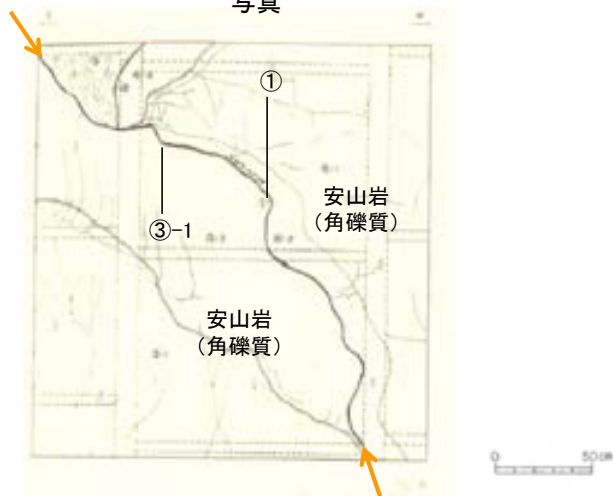
試掘坑調査結果
(1号炉試掘坑C 72~73m付近)(南側側壁)

【スケッチの記事】

この事例における破砕部の幅は12cm(①+③-1)である。

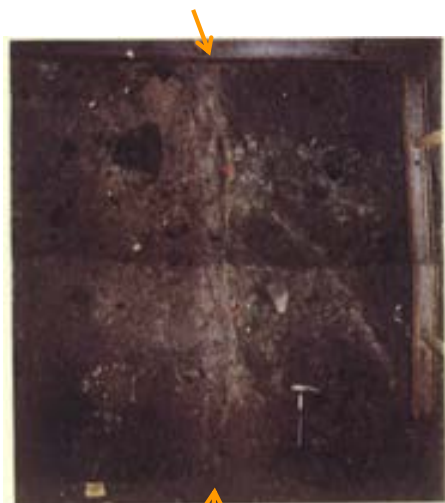
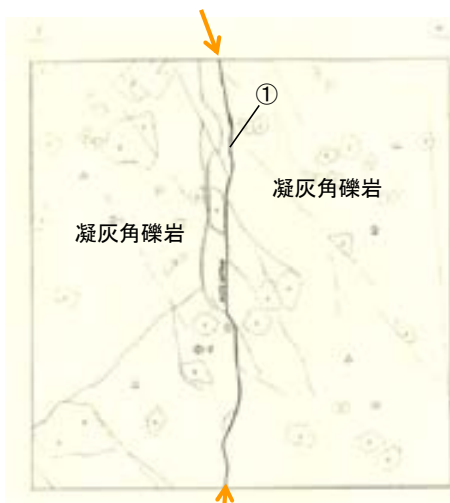
試掘坑調査結果
(1号炉試験坑d)(切羽)

【スケッチの記事】

この事例における破碎部の幅は3cm(①)である。

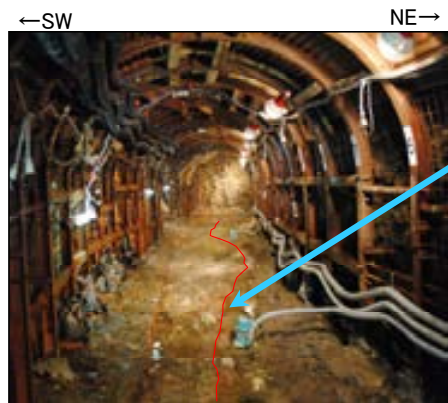
岩盤調査坑写真(全景写真)

【破碎部の性状】

- ①粘土状破碎部。
厚さはフィルム状~0.5cm。
褐色~赤褐色を呈する。
走向傾斜はN30~75° W/78° NE~80° SW。
- ③-1固結した粘土・砂状破碎部。
硬さは中硬質。赤褐色を呈する。①に沿って部分的に認められる。厚さ0~10cm。

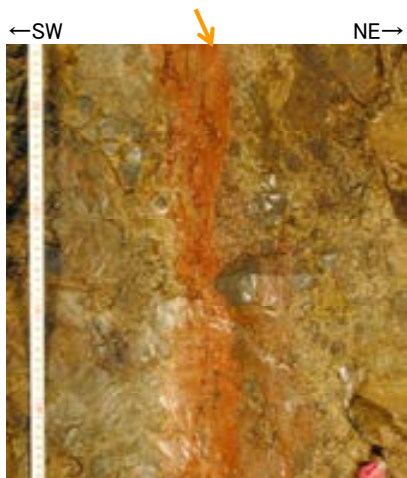
No.7付近底盤写真(破碎部加筆)

この事例における破碎部の幅は10cm (①+③-1)である。

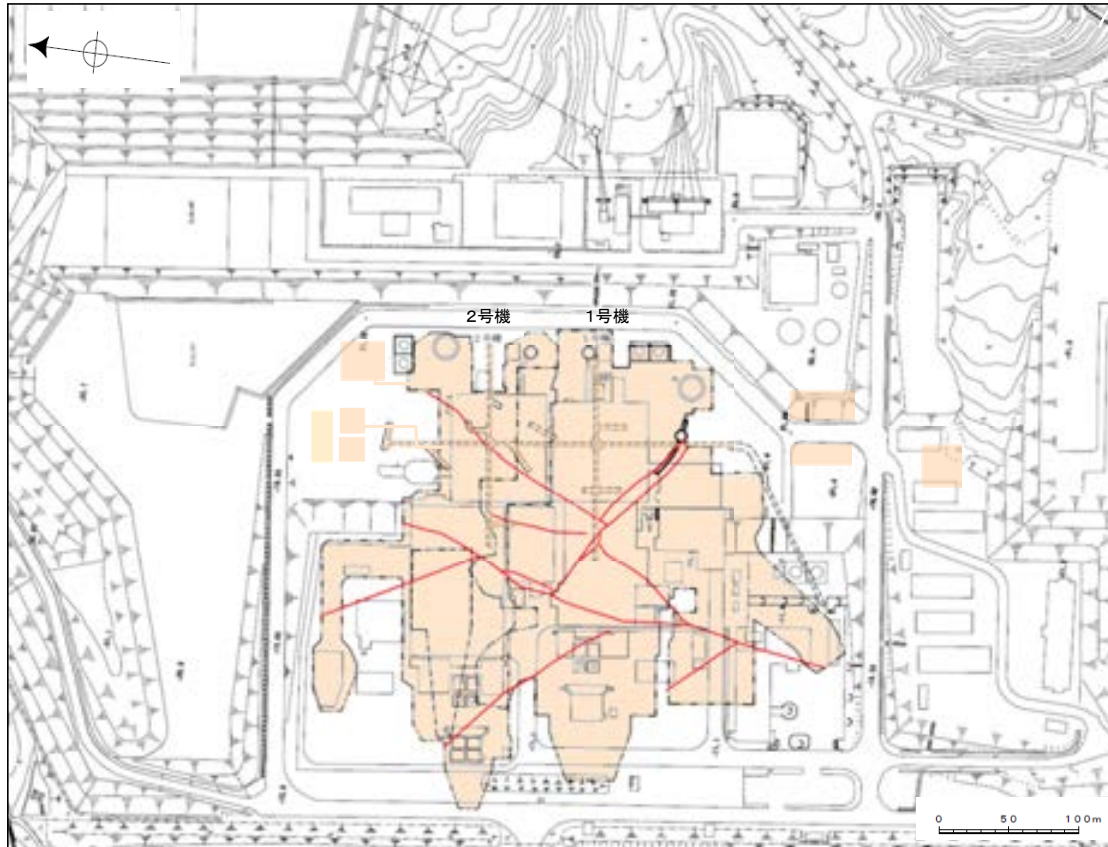
位置図

■陸域で長さ50m以上の破砕部を確認した位置(下図赤色部)について、以下に示す。

- 調査の結果、長さ50m以上の破砕部が10条確認された。
- これらの破砕部は長さ50m未満の破砕部に分布を規制されていない(詳細は、[補足資料2.3-1](#))。

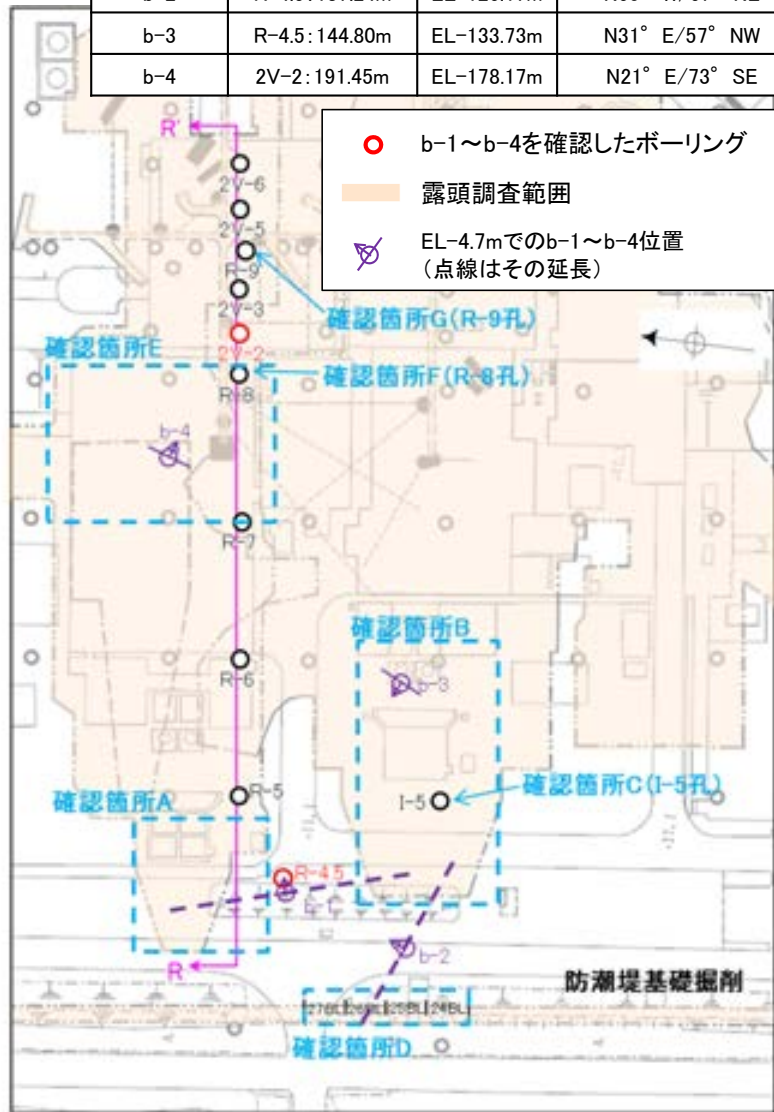
調査位置図

■敷地内のボーリング調査のみで確認された幅3cm以上の破砕部(b-1～b-4)の分布を示す。

名称	孔名:深度	標高	走向/傾斜 (走向は真北)
b-1	R-4.5: 55.50m	EL-44.43m	N12° W/82° NE
b-2	R-4.5: 137.24m	EL-126.17m	N60° W/67° NE
b-3	R-4.5: 144.80m	EL-133.73m	N31° E/57° NW
b-4	2V-2: 191.45m	EL-178.17m	N21° E/73° SE

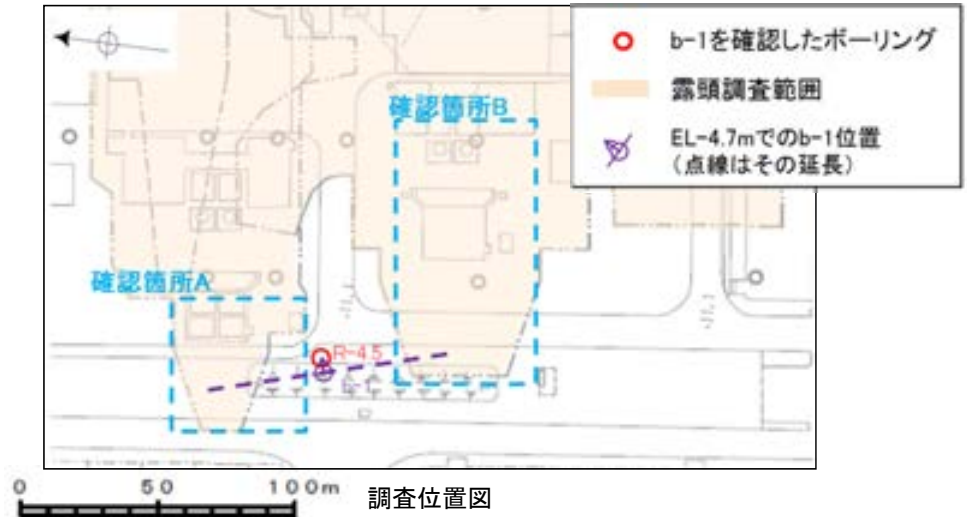
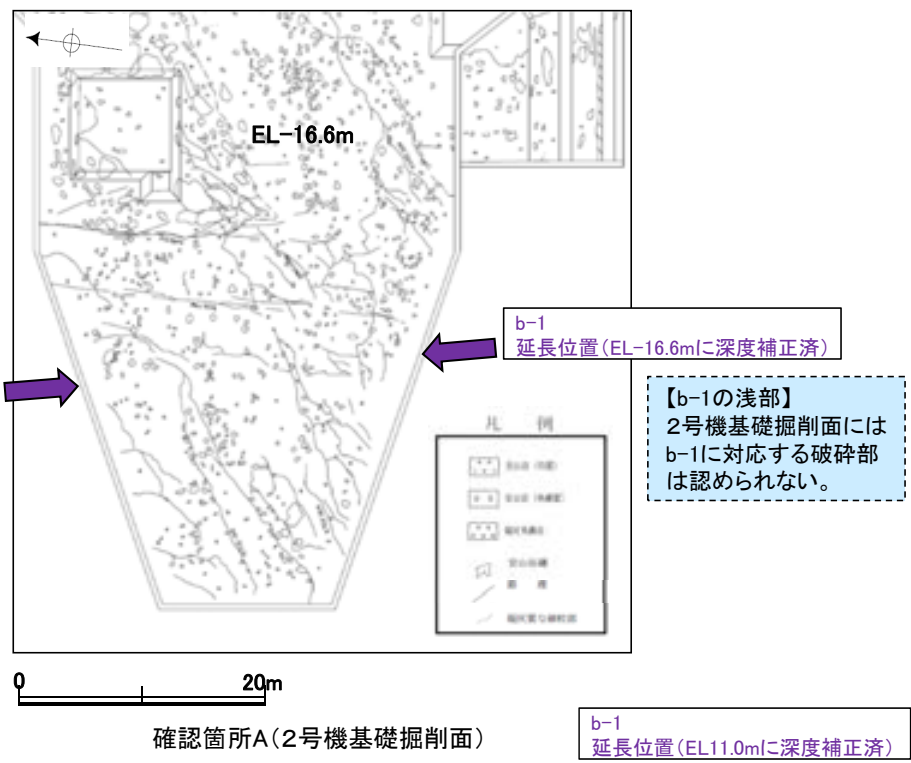
名称	孔名:深度	標高	破砕部の幅 (cm)	走向・傾斜 (走向は真北)
b-1	R-4.5: 55.50m	EL-44.43m	7	N12° W/82° NE

• b-1は、R-4.5孔の深度55.50mのみで認められ、浅部方向の基礎掘削面では認められないことから、浅部方向へ連続しないと判断。

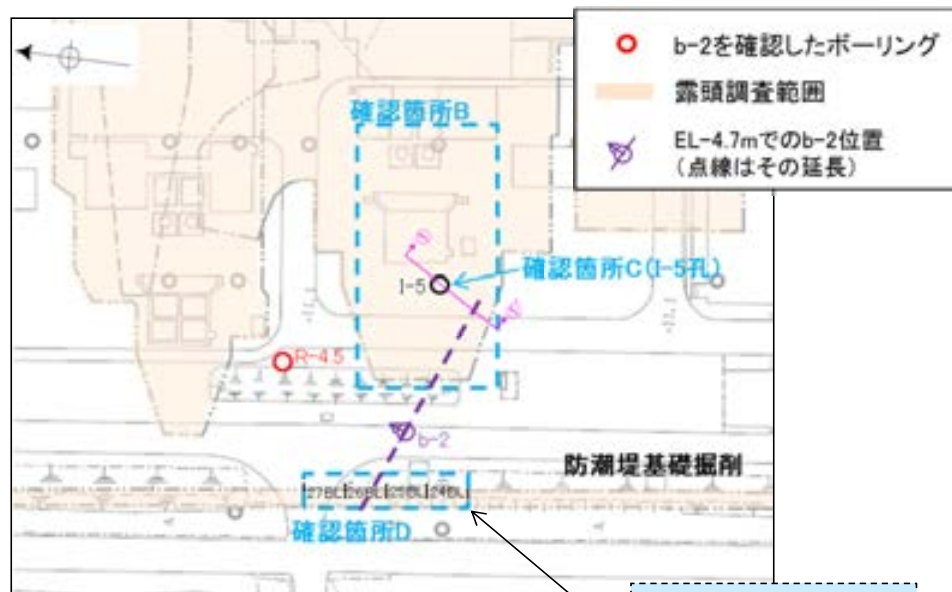
調査位置図

b-2の連続性 確認箇所B・C・D

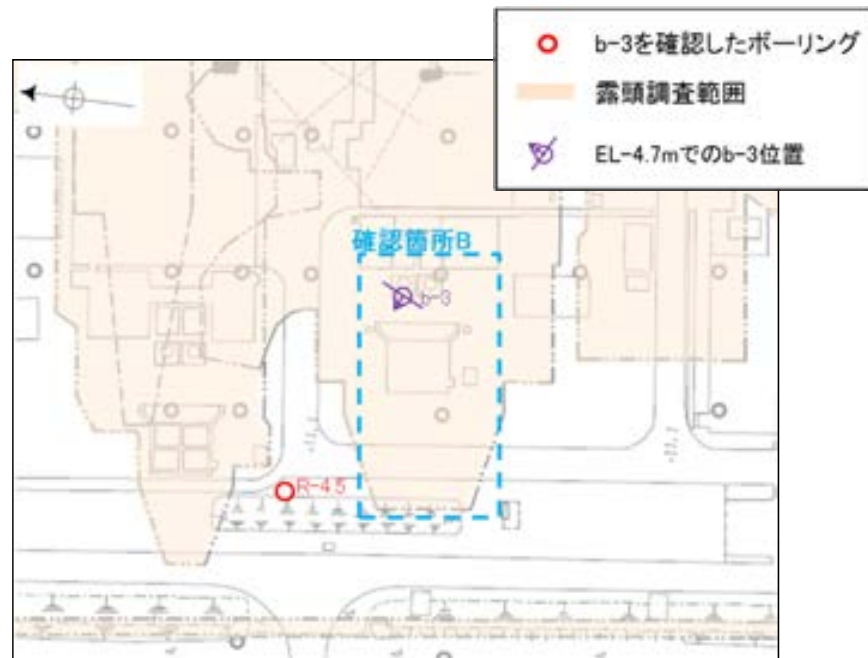
調査位置図

b-3の連続性 確認箇所B

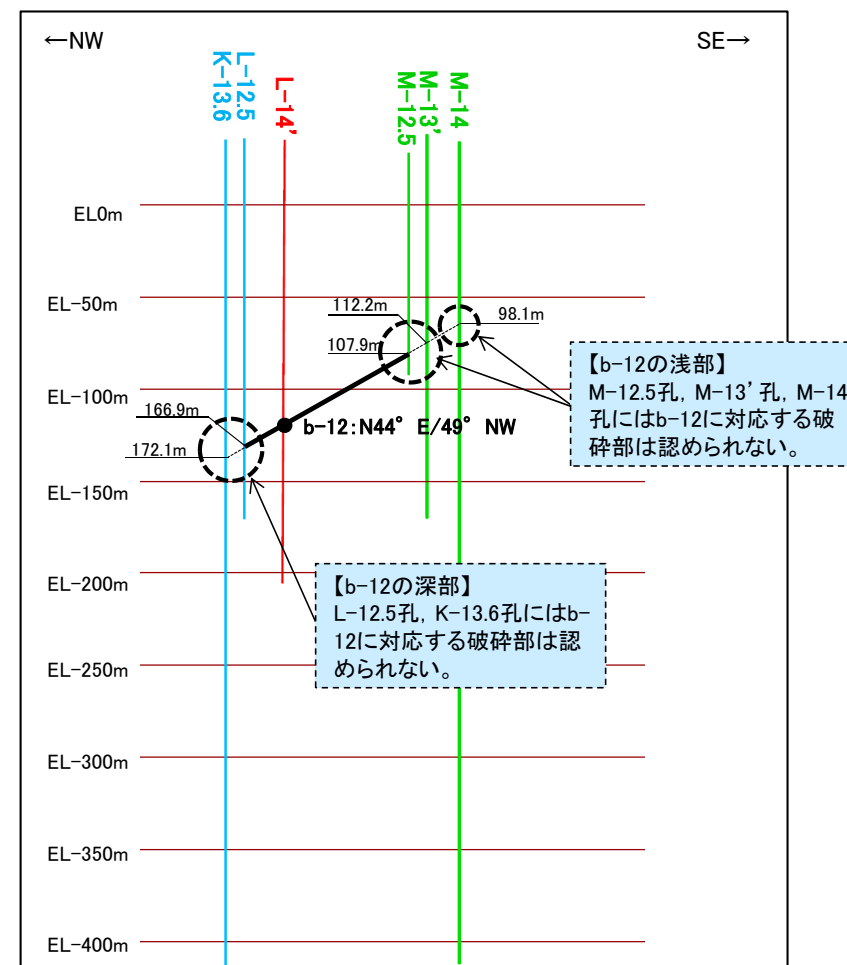
投影断面図 (H:V=2:1)

- 露頭調査範囲
- 断層(敷地内 EL-4.7m)
- b-12確認位置
- 投影測線
- b-12を確認したボーリング
- b-12が認められないボーリング(深部方向)
- b-12が認められないボーリング(浅部方向)

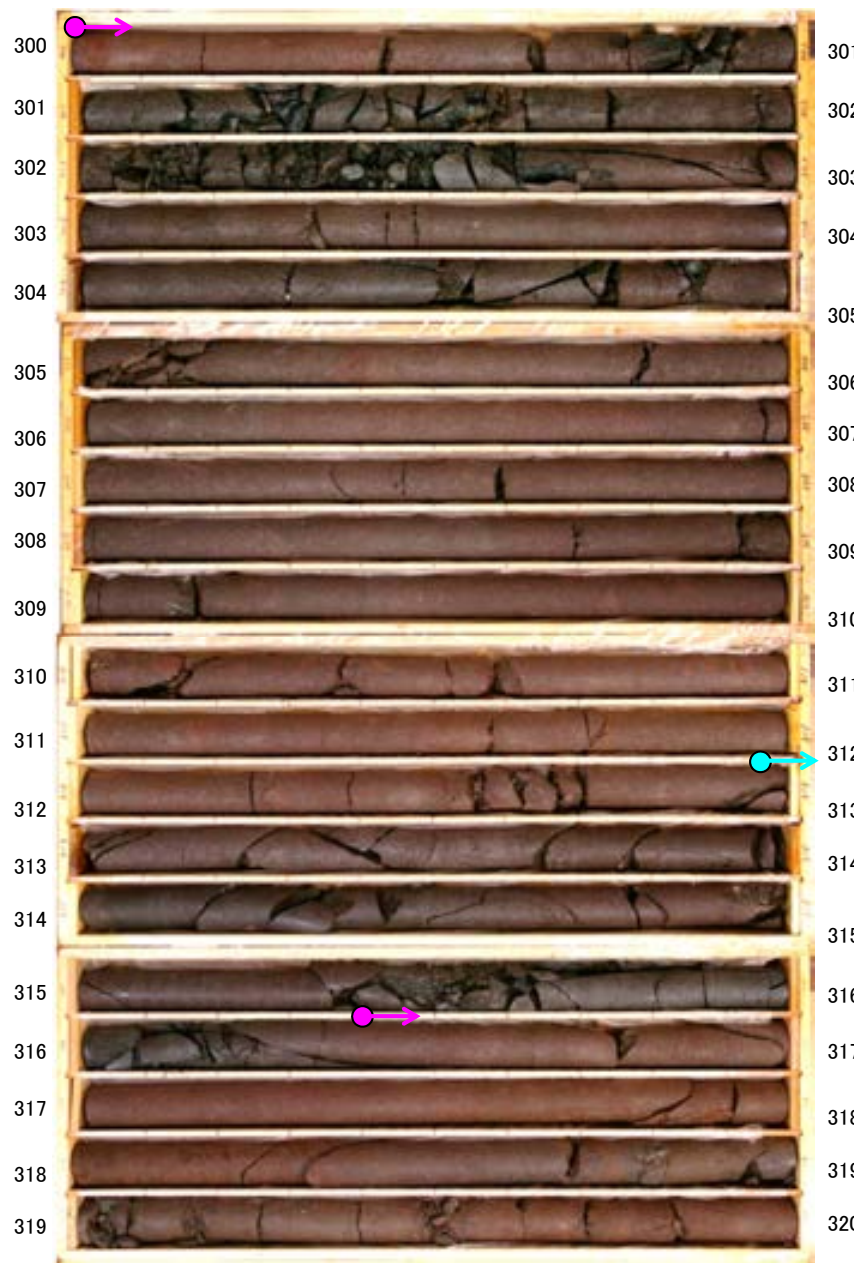
b-5～b-13の連続性検討 b-13の連続性: 深部延長③(K-13.6孔)

K-13.6(孔口標高35.22m, 掘進長1,253m)

・b-13の深部延長に位置するK-13.6孔には、b-13に対応する破碎部は認められない。

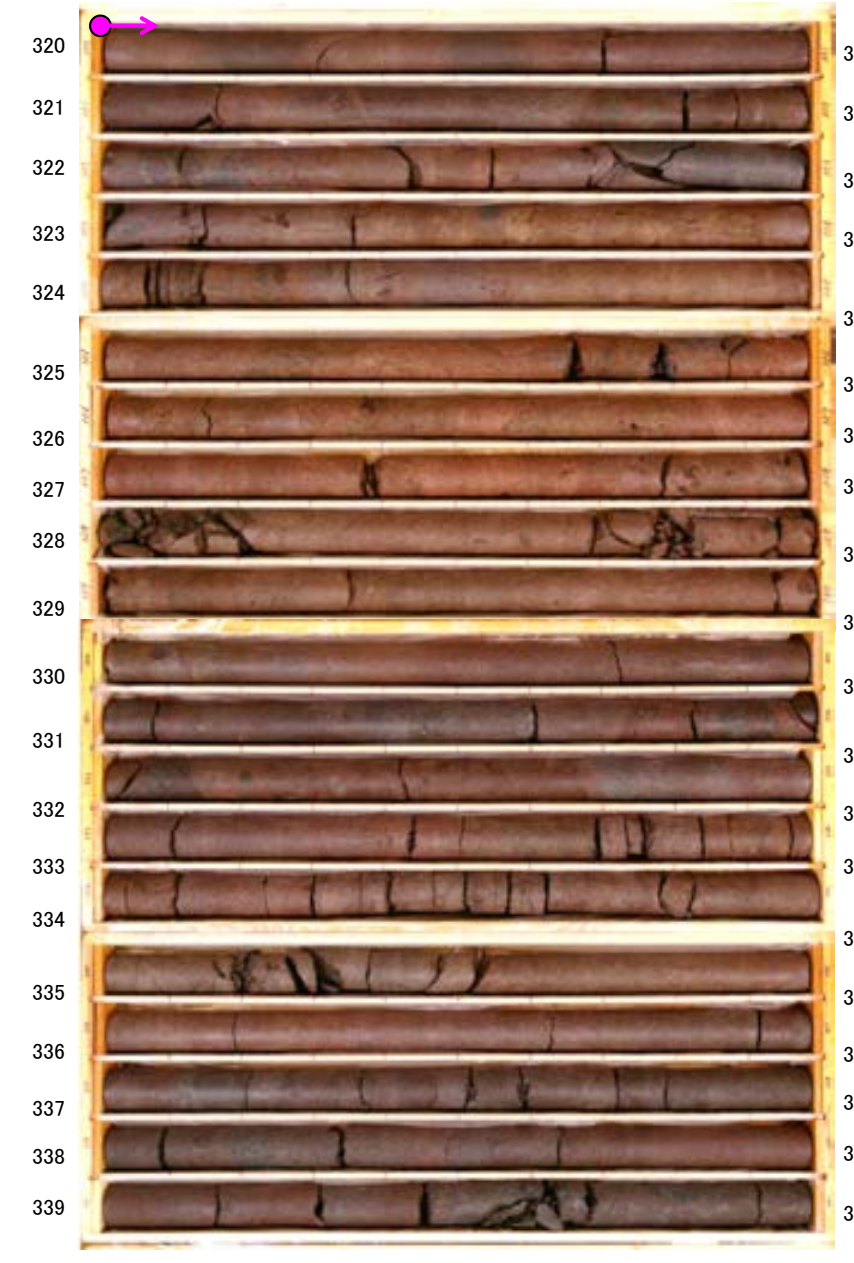
←b-13想定延長位置
(311.4m付近)

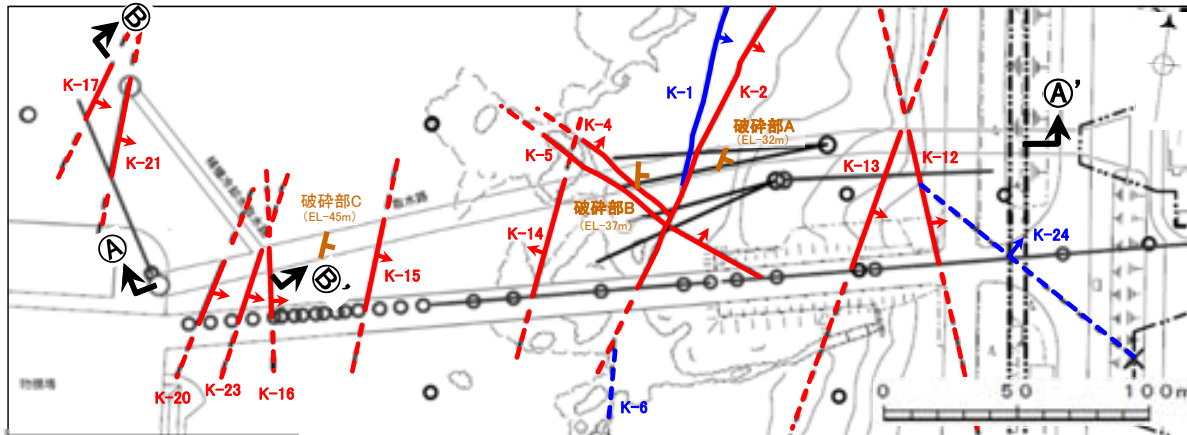
①-①' 断面図 (調査位置の断層線を走向・傾斜を基に延長した図)

- 取水路設置面に分布すると評価したK-2, K-12~K-16, K-18, K-20~K-23, K-25, K-26及び海岸部露岩域の調査で取水路設置面に分布すると評価したK-4, K-5について, 取水路スキッチとの対応を確認した(K-17の想定延長位置はスキッチ範囲外)。
- K-2は想定延長位置付近に破砕部Aが, K-22は想定延長位置付近に破砕部Bが, K-16, K-23は想定延長位置付近に破砕部Cが認められ, それぞれ走向・傾斜も類似することから, 破砕部AはK-2, 破砕部BはK-22, 破砕部CはK-16もしくはK-23であると判断される。
- K-12, K-13, K-14, K-15については想定延長位置付近に取水路のほぼ全周に亘って分布する割れ目が認められることから, これらの割れ目に対応する可能性がある。また, K-18, K-25, K-26については想定延長位置付近の側壁・天端に割れ目は認められないものの, 底盤に割れ目が認められることから, これらの割れ目に対応する可能性がある。なお, K-4, K-5, K-20, K-21については, 想定延長位置付近に割れ目は認められない。

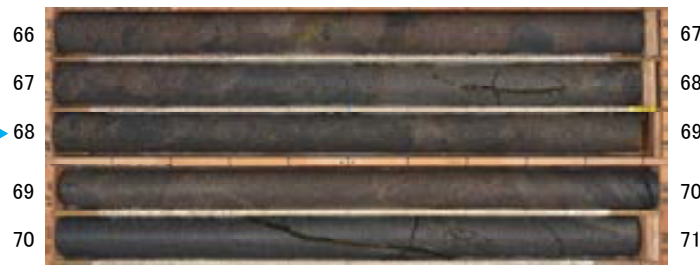
コア写真(深度66~71m)

深度(m) H-1.1-75孔(孔口標高6.78m, 掘進長120m, 傾斜75°) 深度(m)

• H-1.1-75孔において、K-22の想定延長範囲(深度66~71m)にK-22は認められない。

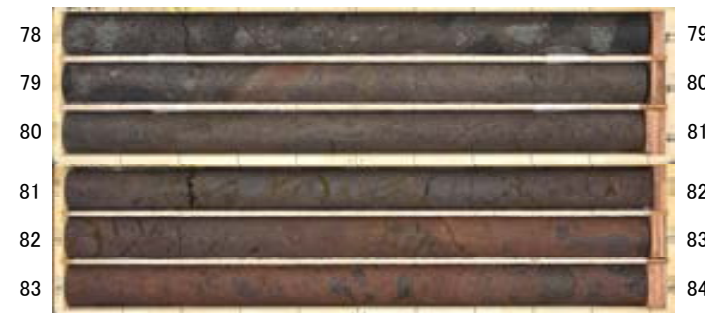
コア写真(深度78~84m)

深度(m) G-1.9-27孔(孔口標高3.89m, 掘進長90m, 傾斜27°) 深度(m)

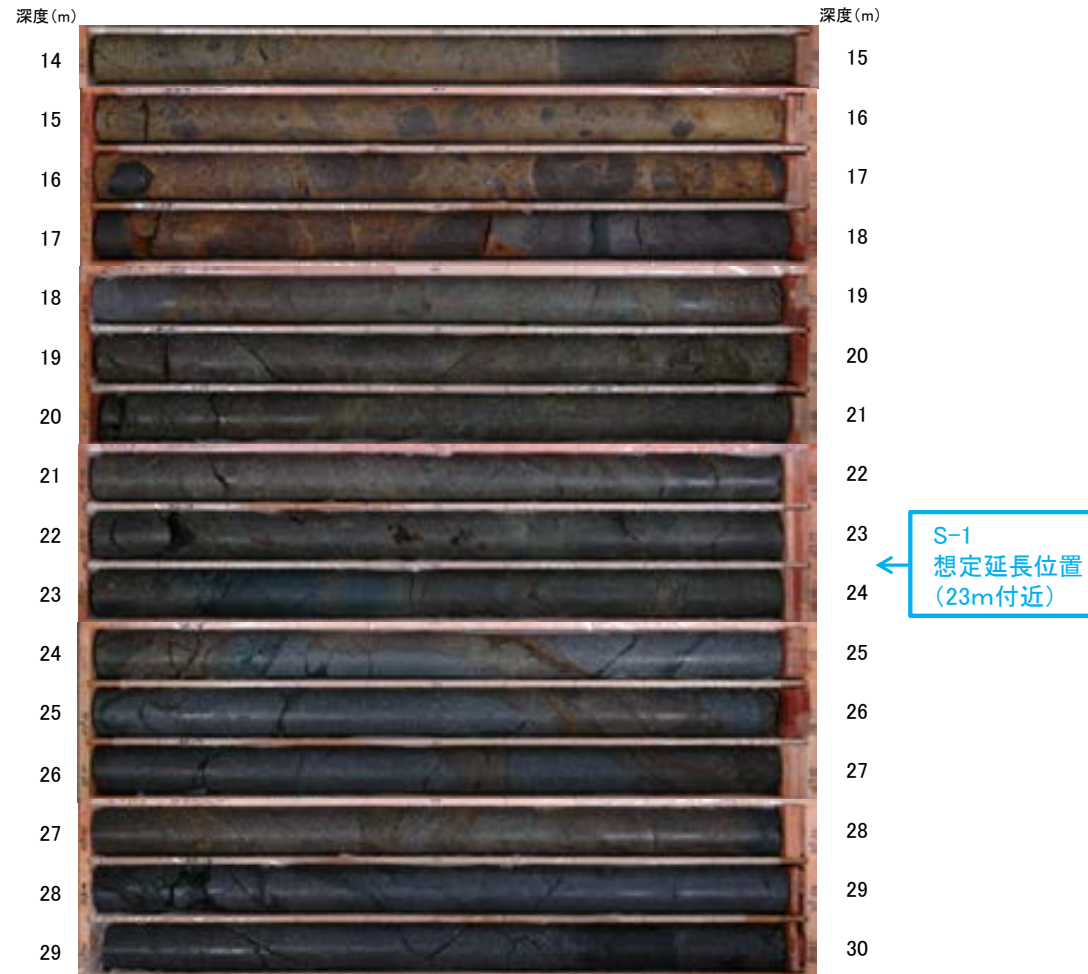
コア写真(深度14~30m)

O-17.9孔(孔口標高35.73m, 掘進長30m, 傾斜45°)

O-17.9孔において, S-1の想定延長範囲(深度14~30m)にS-1は認められない。

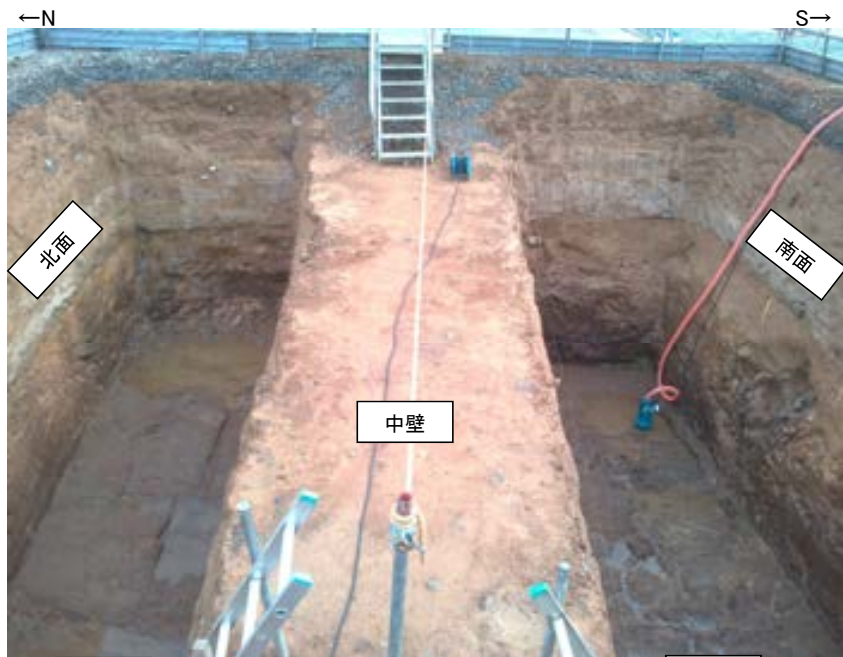
トレンチ状況写真(西側から撮影)

No.3トレンチは、下図に示すとおり、南側トレンチと北側トレンチからなり、それぞれの調査結果を次頁以降に示す。

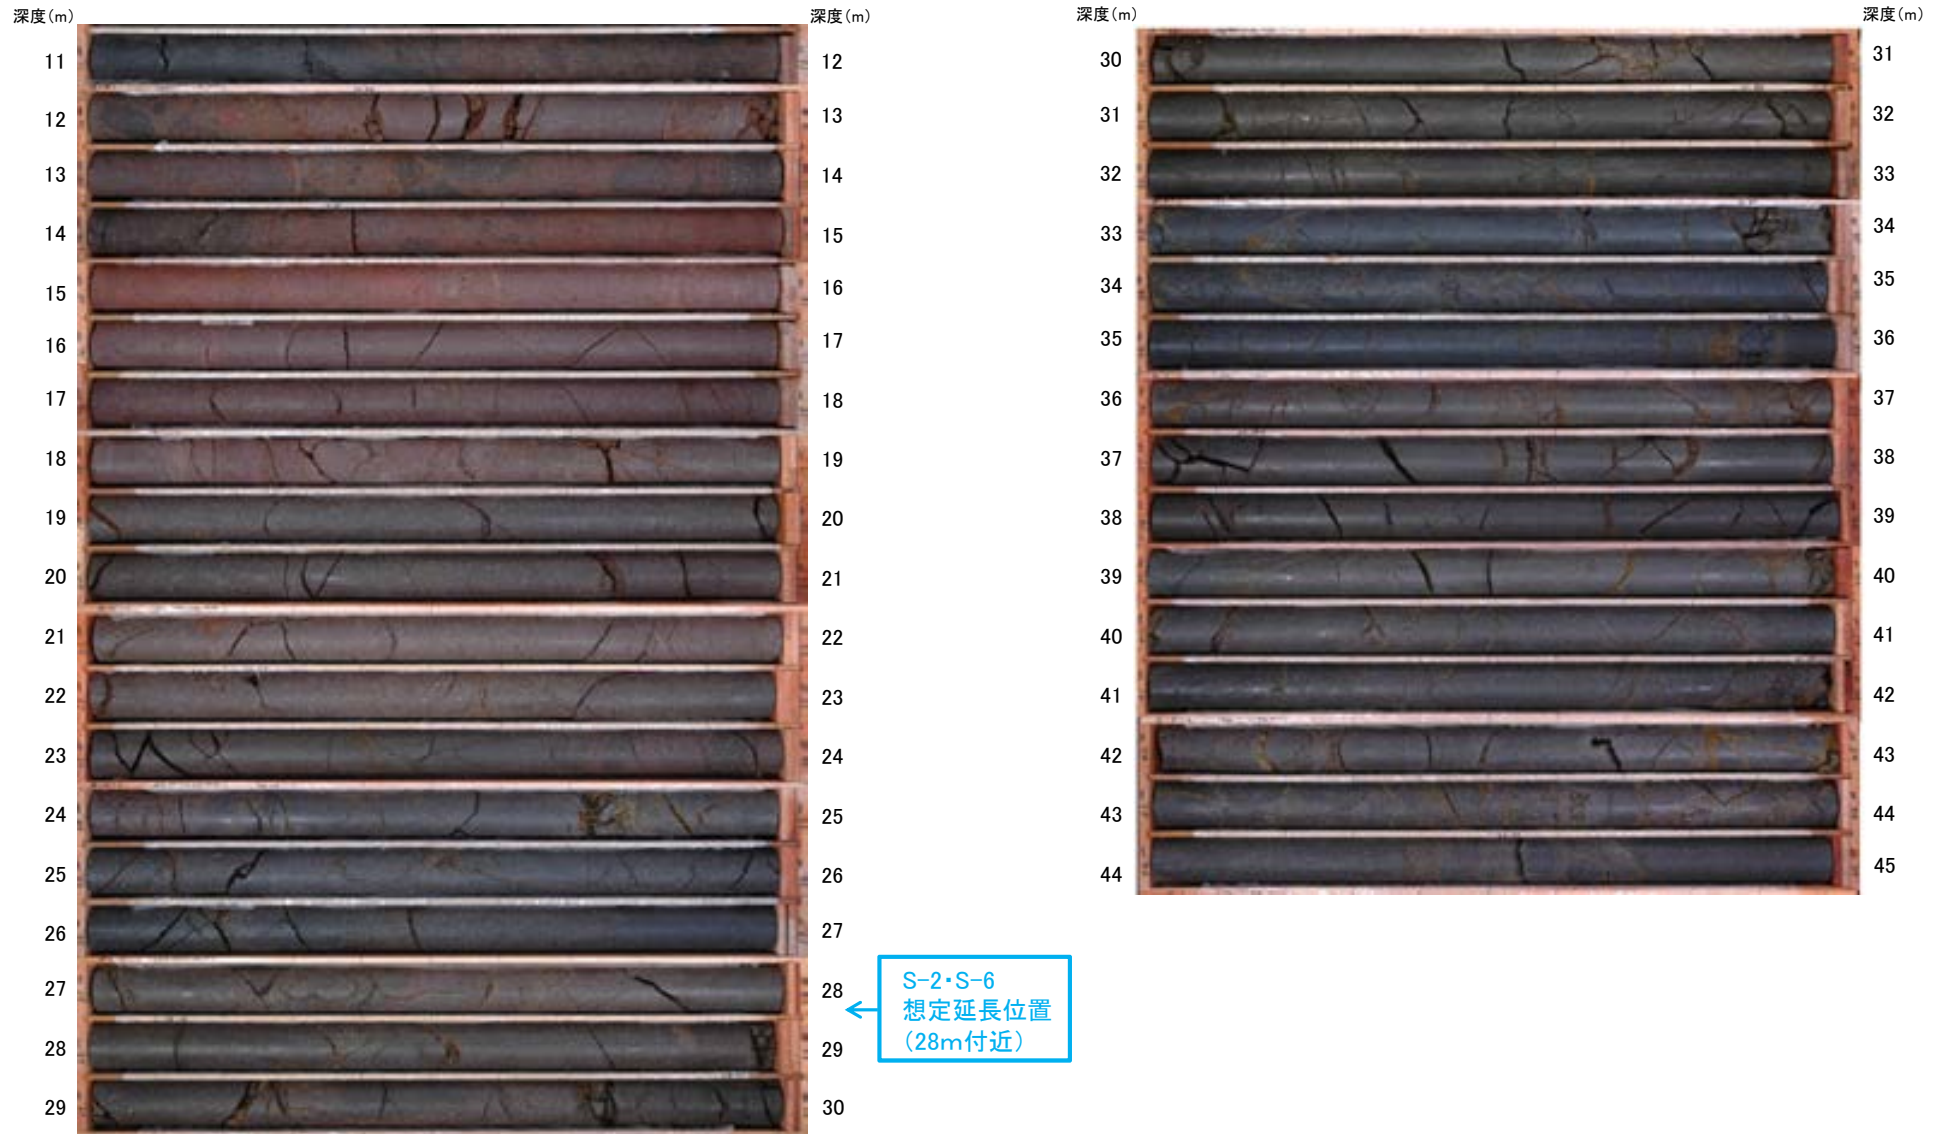
コア写真(深度11～45m)

B-9-1孔(孔口標高22.40m, 掘進長70m, 傾斜45°)

B-9-1孔において、S-2・S-6の想定延長範囲(深度11～45m)にS-2・S-6は認められない。

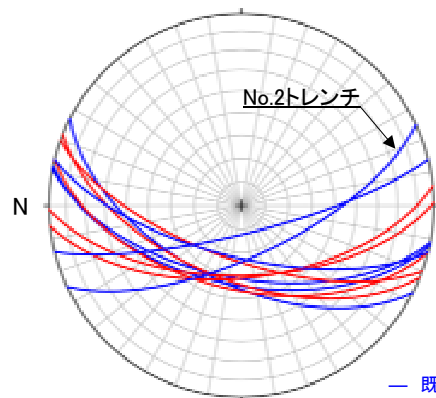
S-2・S-6の走向・傾斜
(下半球等積投影図)

○破砕部の走向にはばらつきがある(左下図)ものの, No.2トレンチの破砕部は, 周辺のボーリング孔で確認された破砕部と, 水平方向・深部方向に連続して分布する(右下図及び次頁)ことから, S-2・S-6から連続するものであることを再確認した。

— 既往調査で確認された破砕部
— 今回追加調査で確認された破砕部

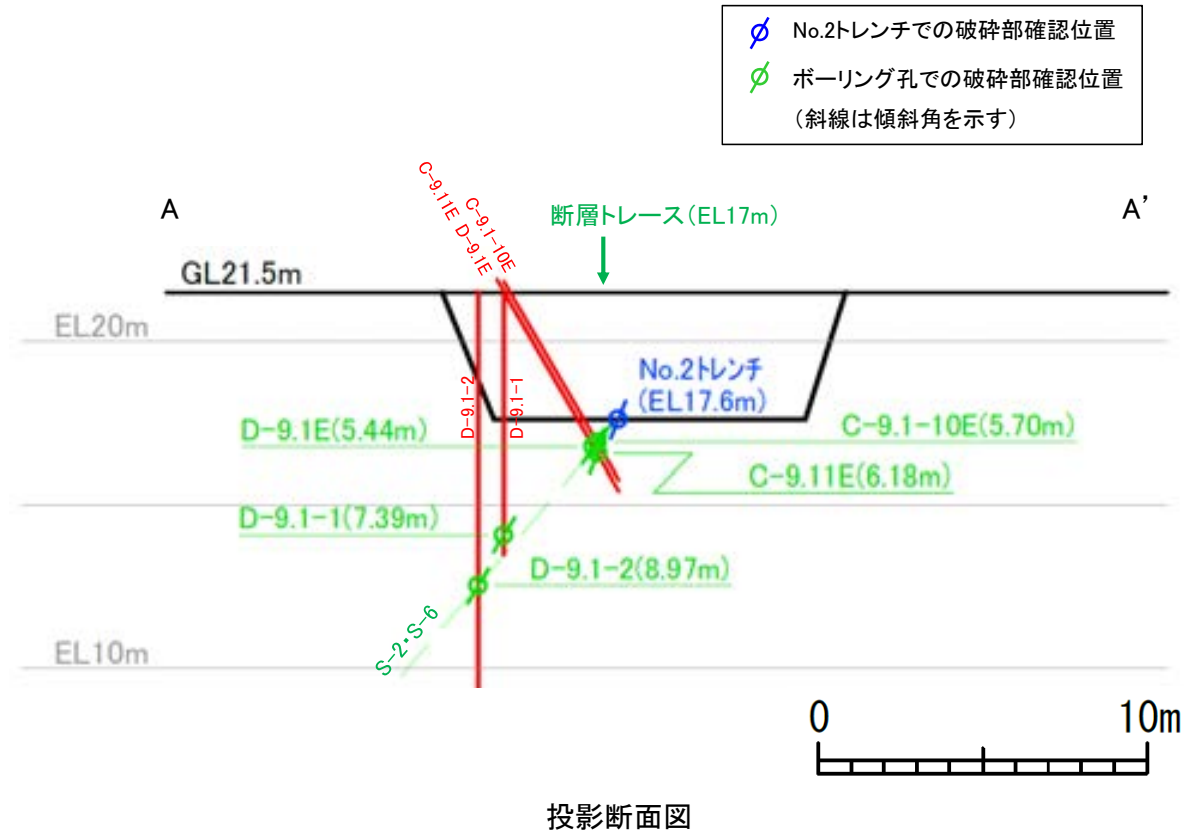
【No.2トレンチ周辺のボーリング投影断面図】

・ボーリング調査の結果, S-2・S-6は深部方向にも連続して分布する。

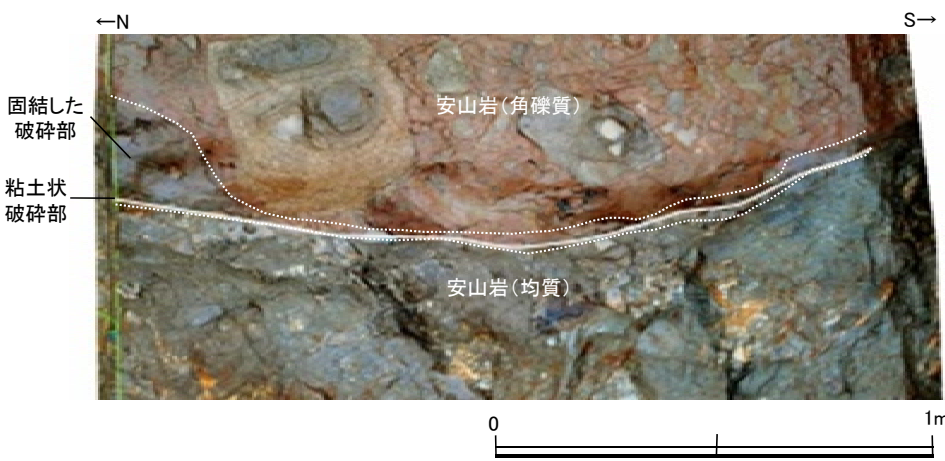
位置	標高 (m)	写真	走向傾斜	破碎部の分類	粘土状破碎部の幅	破碎部の幅 (全体)
No.1 トレンチ	EL17.0

N14° E~ N14° W /68° NW~ 78° SW	固結した破碎部 (粘土状破碎部等を介在)	フィルム状 ~0.3cm	1~15cm
No.2 トレンチ	EL17.6

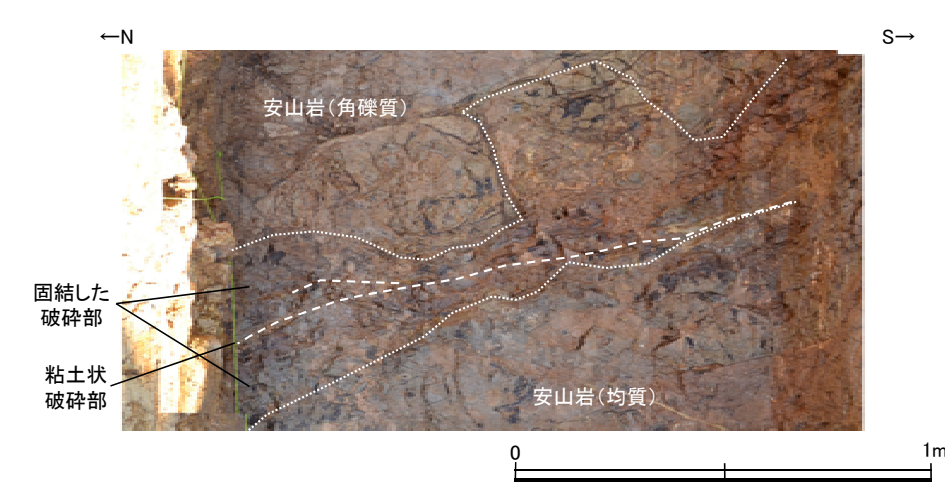
N25° W /68° SW	固結した破碎部 (粘土状破碎部等を介在)	フィルム状 ~0.2cm	5~40cm

・No.2トレンチで確認された破碎部は、他の箇所比べて走向がやや西にふれている。

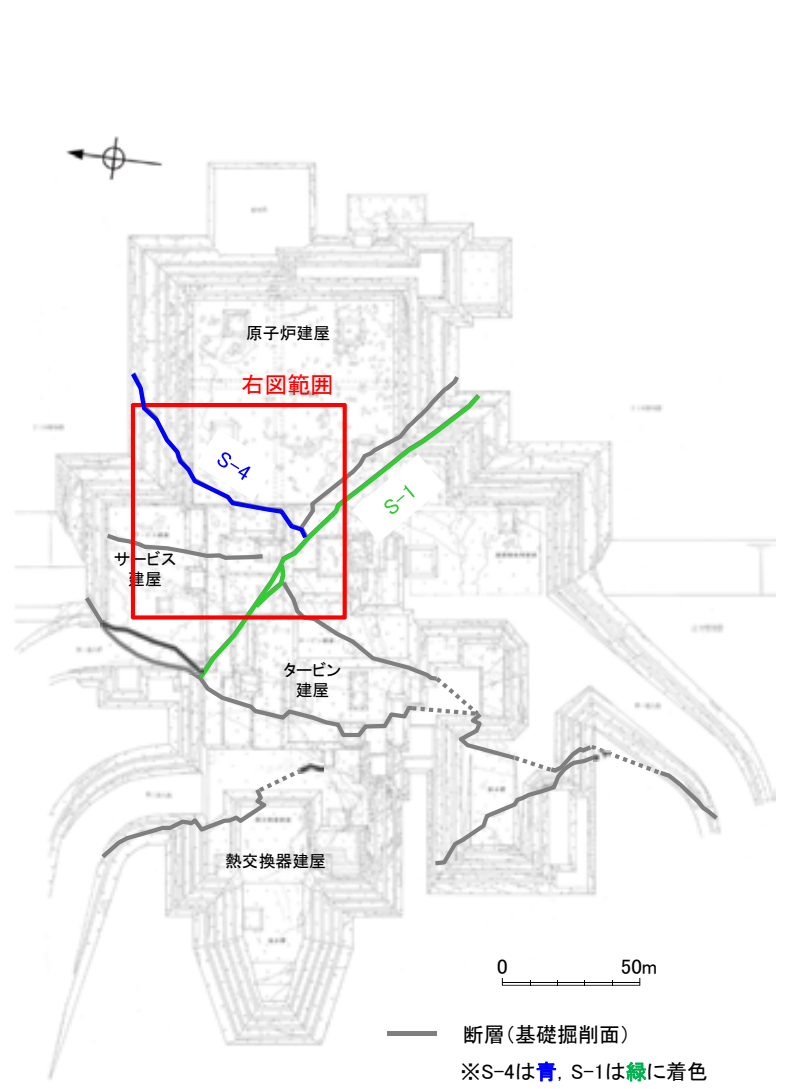
1号機基礎掘削面

【S-4南西端の評価】
1号機基礎掘削面において、S-4はS-1を越えて連続しないことを確認。

※S-4は青, S-1は緑に着色

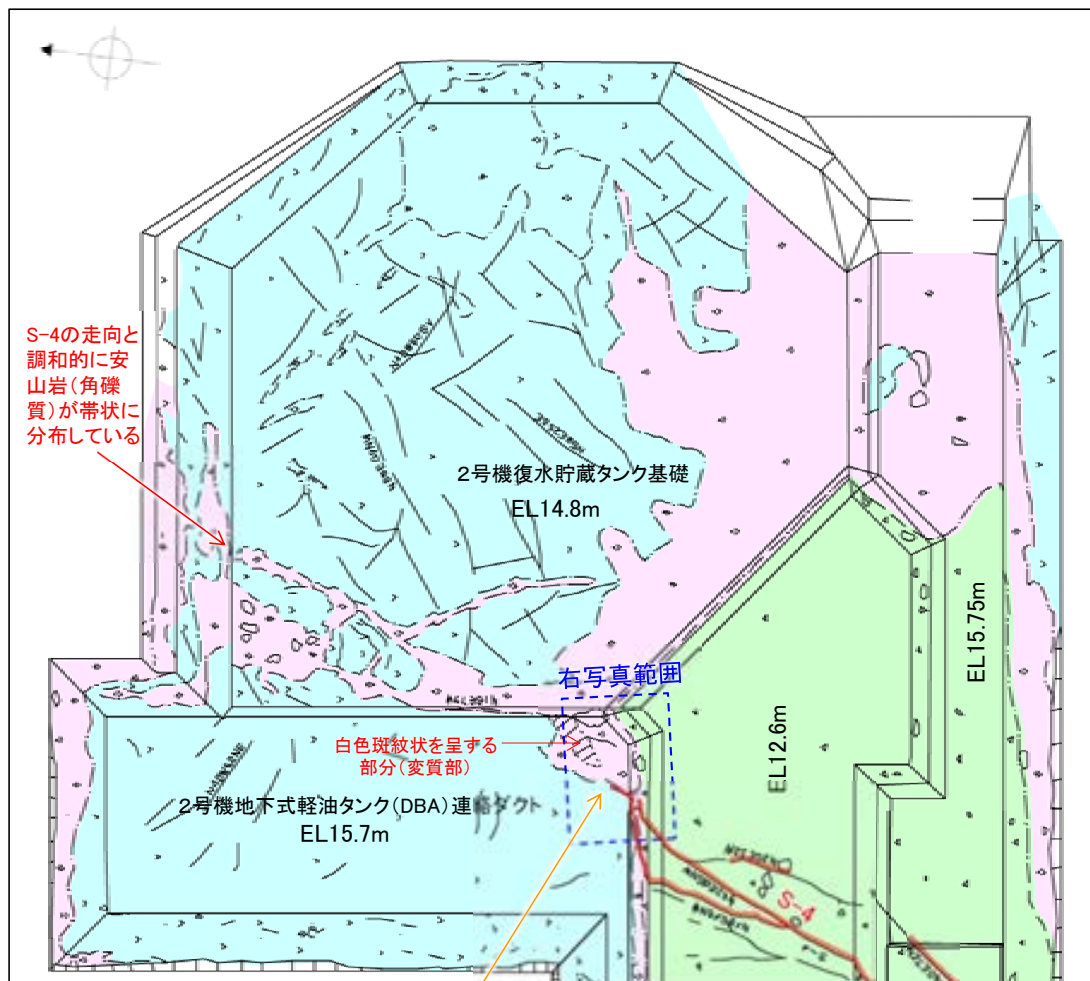
2号機復水貯蔵タンク付近 スケッチ

○設置変更許可申請時は、2号機基礎掘削面においてシームが認められなくなる箇所(端点①)をS-4の北東端としていた。
○建設当時のスケッチ・写真によれば、端点①の北東側に白色斑紋状を呈する変質部が認められ、また、その延長方の安山岩(均質)中において、S-4の走向と調和的に安山岩(角礫質)が帯状に分布している。

端点①
(シームが認められなくなる)

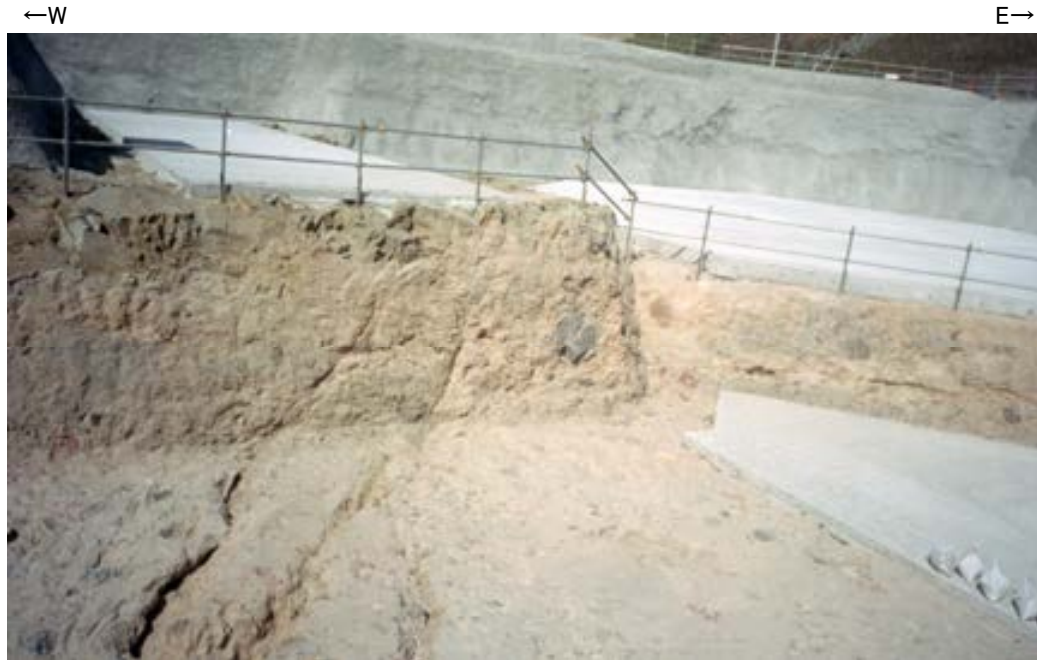
写真① S-4付近写真

【基礎掘削面 2号機復水貯蔵タンク付近 写真①】

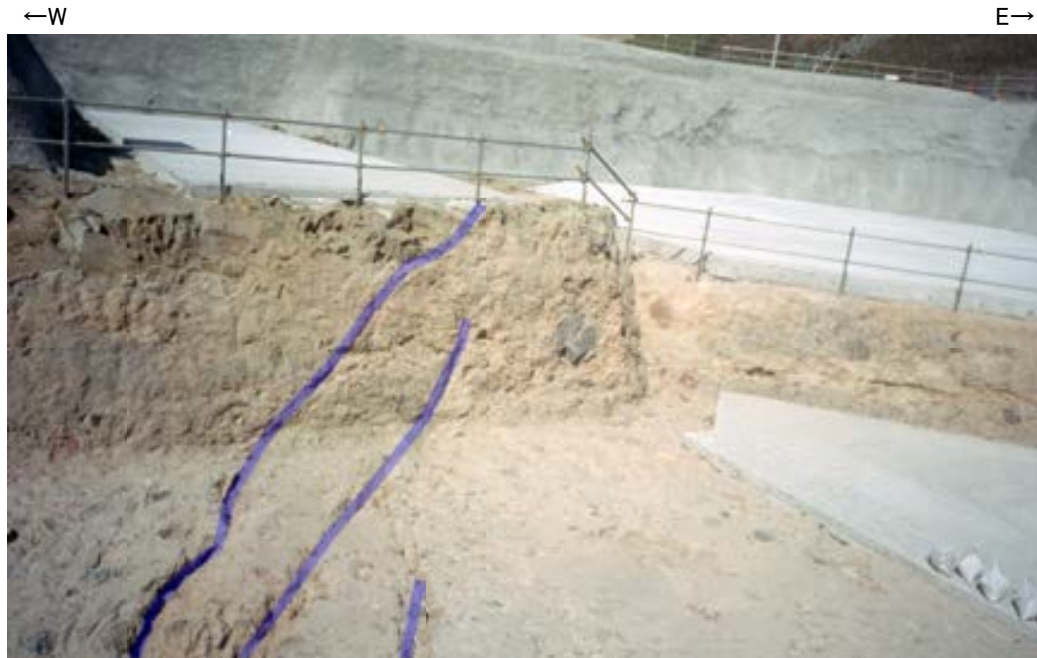
写真① S-4付近写真(S-4を加筆)

・ 2号機復水貯蔵タンク付近において、シームは分岐しながら不明瞭になる。

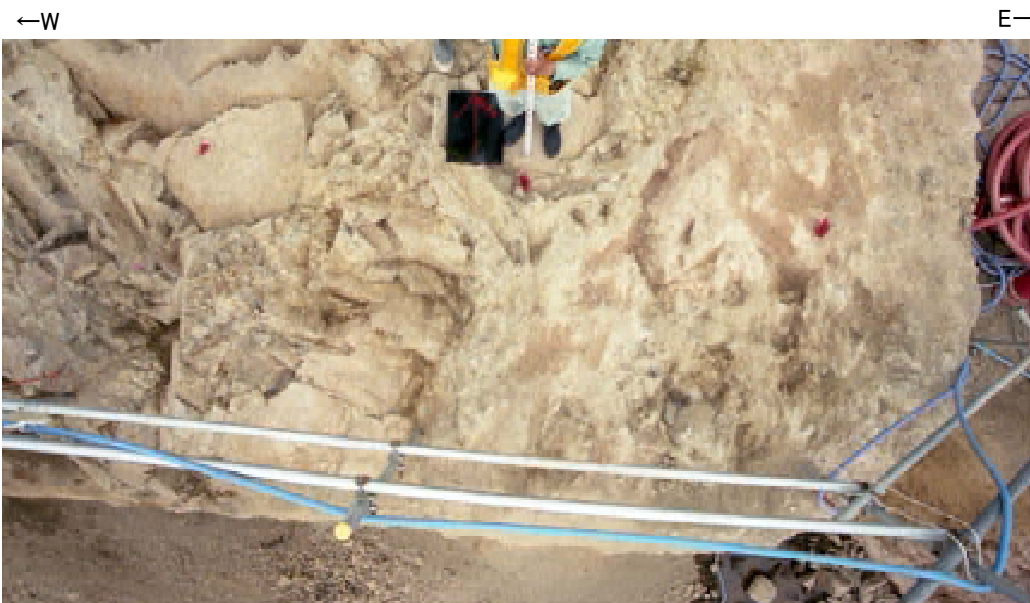
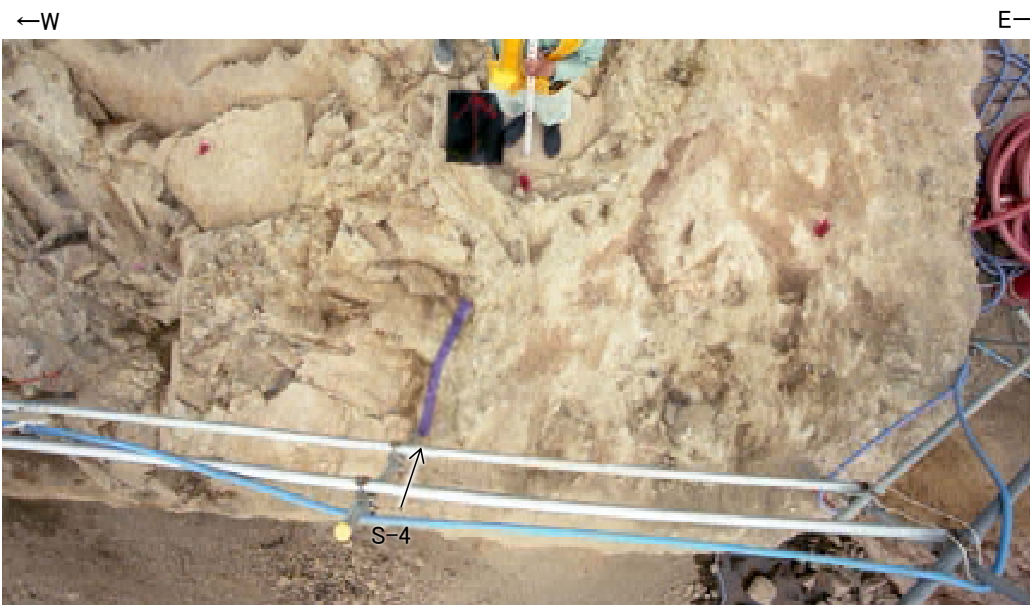
写真② 2号機地下式軽油タンク(DBA)連絡ダクト底盤 S-4端部(S-4を加筆)

・2号機地下式軽油タンク(DBA)連絡ダクトの底盤中(EL15.7m)において、シームは認められなくなる。
