岩盤未確認部の周辺地質の確認

■ 中位段丘 I 面分布域外にあたり、岩盤が確認できなかった箇所(Ⅲ-1~3)について、周辺地質からの検討を行った。

補足資料2. 1－2

取水路建設時のグラウトの影響範囲について

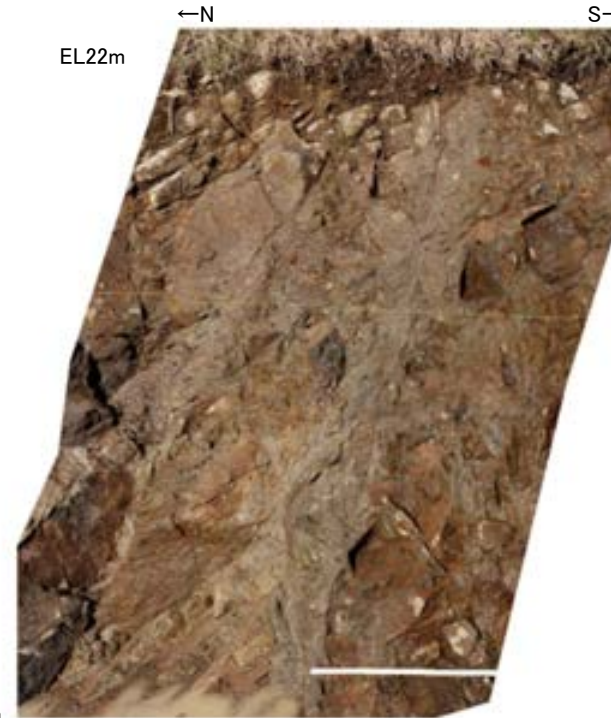
21m盤法面 写真

走向傾斜N42~60° E/68~76° NWを示し、比較的平滑な主せん断面が認められる。主せん断面は法面の中中部で北西側に膨らむように湾曲し、主せん断面と10~30°斜交する副次的な割れ目を伴う。厚さ1~10mmの灰~褐灰色の粘土が主せん断面に沿って分布する。上盤側には固結した破砕部が厚さ5~10cmで分布する。固結した破砕部は砂状であり、径2cm以下の角~亜角礫が混じる。

走向	概ね北東-南西走向(N42° ~60° E)
傾斜	北西傾斜(68° ~76° NW)
破砕部の幅	5~10cm

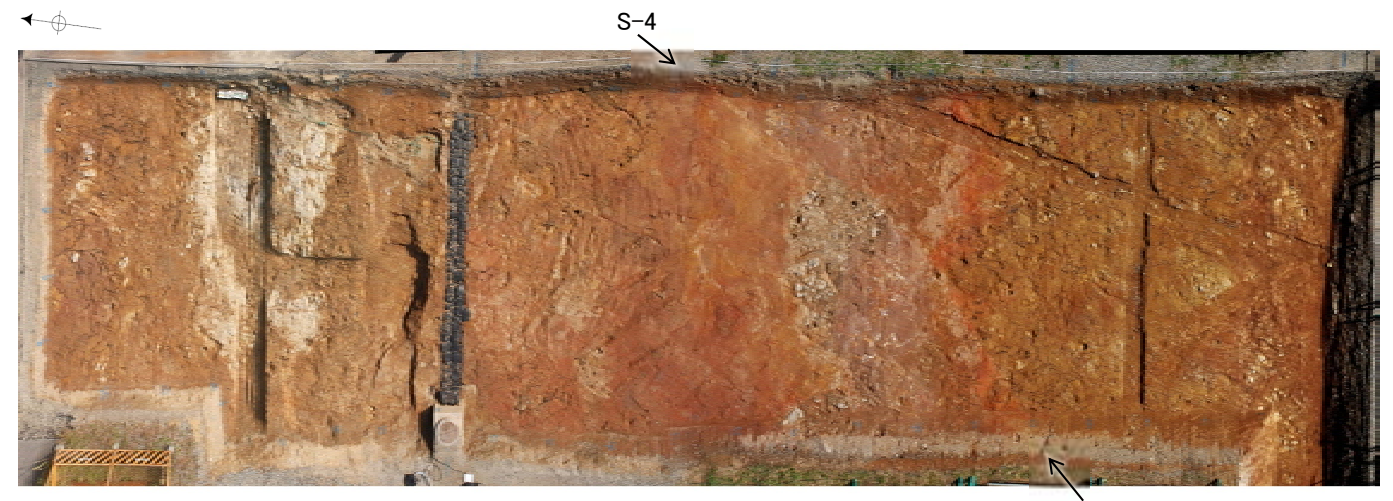
35m盤トレンチ(A) 底盤写真

【S-4】
S-4は、走向・傾斜 $N22^{\circ} E \sim N52^{\circ} E/56^{\circ} \sim 82^{\circ} NW$ (走向は真北基準)で、幅2~15cmの固結した破砕部及び幅フィルム状~0.5cmの灰褐~明褐色を呈する粘土状破砕部からなる。底盤において、S-4は安山岩(均質)を見かけ左横ずれ変位させており、主せん断面には条線が認められる。

走向	概ね北東-南西走向(N22° ~52° E)
傾斜	北西傾斜(56° ~82° NW)
破碎部の幅	2~15cm

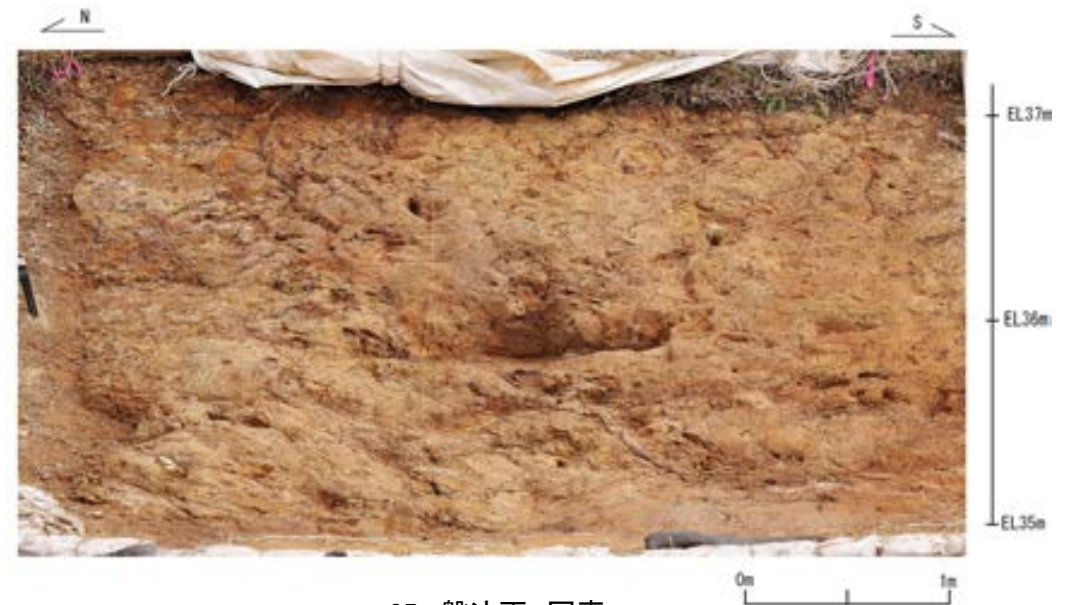
35m盤法面 写真

走向傾斜N24~38° E/70~76° NWを示し、固結した粘土・砂状破碎部が幅1~15cm程度で挟まれる。固結した粘土・砂状破碎部は、細粒な火山碎屑物からなり、弱い流理状構造が、走向傾斜方向に沿って認められる。分離面は認められず密着している部分が多いが、黒色被膜の沈着した分離面が法面の中~下部に認められる。分離面の一部には、皮膜状に黄灰色の粘土が分布する。

走向	概ね北東-南西走向(N24° ~38° E)
傾斜	北西傾斜(70° ~76° NW)
破碎部の幅	1~15cm

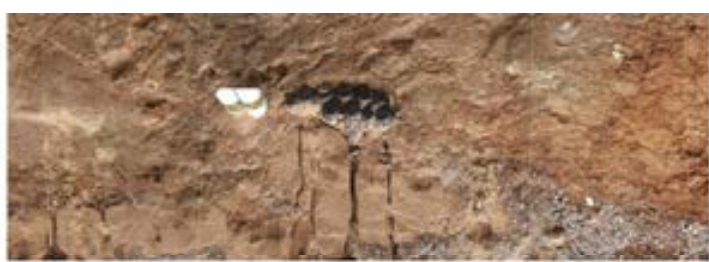
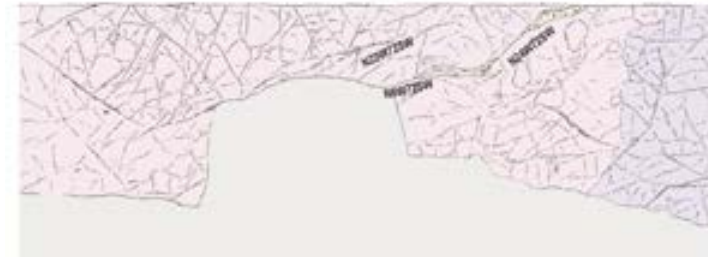
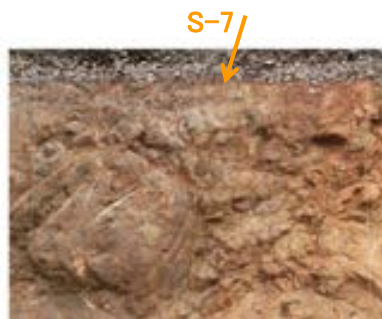
S-7周辺写真

- 凡例
- 人工改変部
 - 別所岳安山岩類 安山岩(均質)
 - 別所岳安山岩類 安山岩(角礫質)
 - 固結した破碎部

・取水槽付近トレンチにおいて認められる固結した破碎部は、破碎部の性状や走向・傾斜等からS-7に対応すると判断される。
・本破碎部は、底盤で2条に分岐し、それぞれせん滅、断続的になることから、南東側から連続してきたS-7の末端部の性状を示していると考えられる。

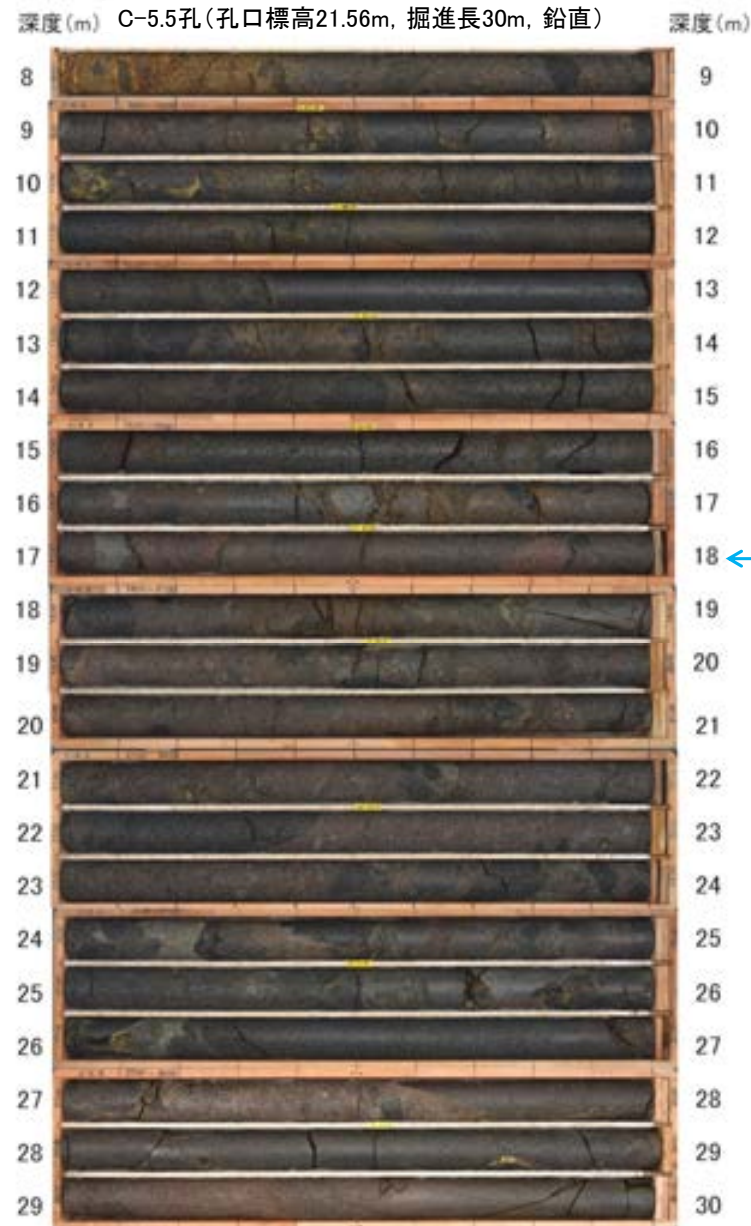
コア写真(深度8~30m)

・S-8想定延長範囲(深度8~30m)のコア写真を以下に示す。

S-8
想定延長位置
(17.8m付近)

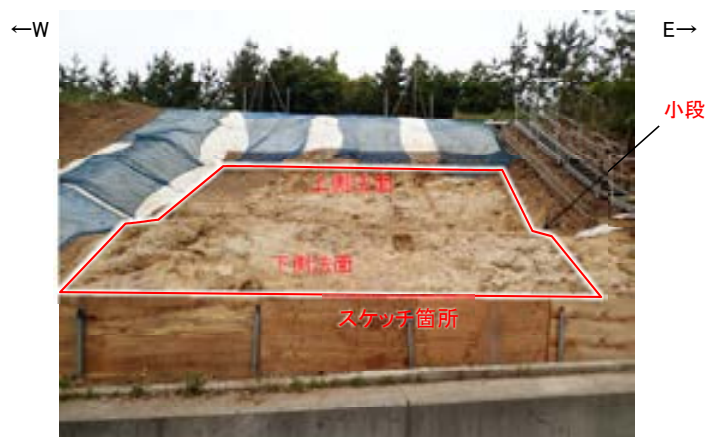
表土はぎ全景写真

- S-8(EL-4.7m)
- ← 全景写真撮影方向

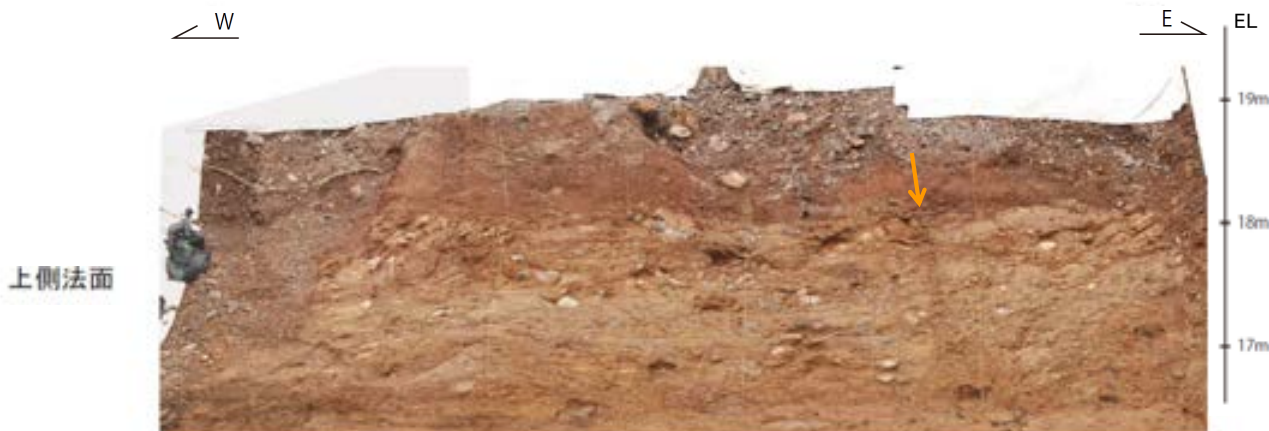
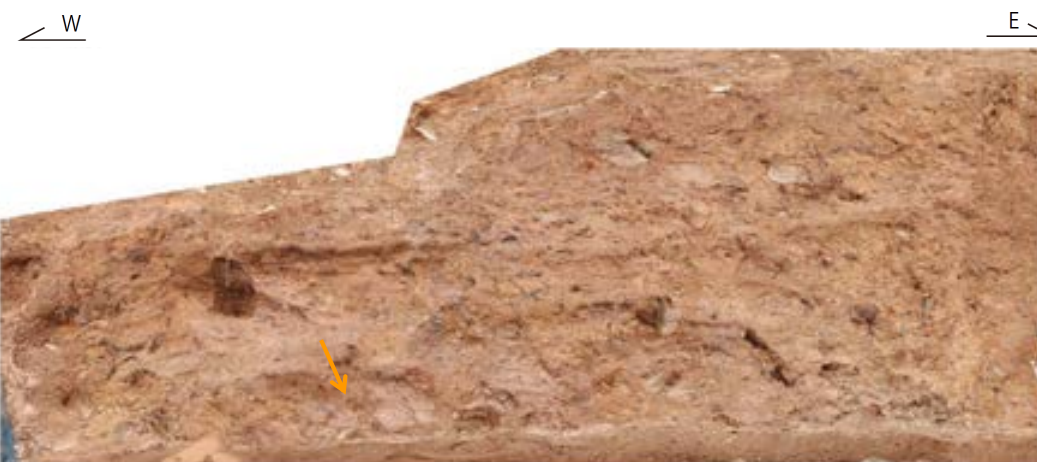
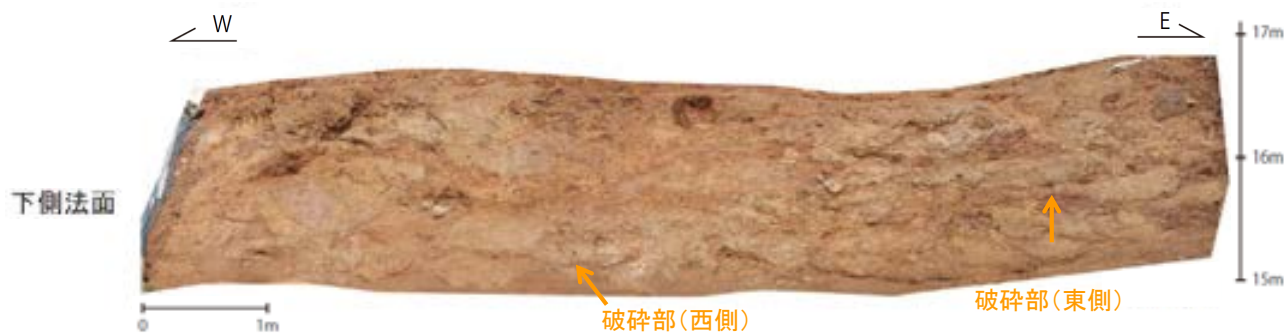
S-8周辺写真

破碎部(西側)

破碎部(東側)

- ・法面西側と東側の2箇所(箇所)に固結した破砕部が認められ、細粒な碎屑岩と径数cmの安山岩垂角～垂円礫からなり、高角な帯状の方向に沿った塑性流動状の構造が認められる。
- ・西側の破砕部は、下側法面から小段にかけて高角な帯状に分布する。幅10～20cmであり、上部へ向かって幅40cm程度まで膨らむ。下側法面の中～下部では、複数の低角な割れ目※によって左にズラされている。この破砕部は小段の途中で2条に分岐してせん滅する。走向・傾斜はN22° W/72° SWで、S-8と概ね調和的である。
- ・東側の破砕部は、下側法面の途中から上側法面にかけて高角な帯状に分布する。全体的に不明瞭で幅10～40cmで膨縮し、下側法面の途中から上側法面にかけて分布し、岩盤上面まで認められるが、岩盤上面に高度差は認められない。走向・傾斜はN12° W/86° SWで、S-8と概ね調和的である。

- ・周回道路北側法面表土はぎにおいて認められる2箇所の固結した破砕部は、破砕部の性状や走向・傾斜等からS-8に対応すると判断される。
- ・西側の破砕部は岩盤中で消失し、東側の破砕部は岩盤上面まで認められるが、岩盤上面に高度差は認められない。
