表1-1 日常劣化管理事象一覧(55/64)

タイトル	事象別の補足説明について
説明	<p>事象別の補足説明について、次ページ以降に示す。</p> <p>別紙 8-1 高サイクル疲労割れに係る説明 別紙 8-2 フレッキング疲労割れに係る説明 別紙 8-3 腐食（流れ加速型腐食）に係る説明 別紙 8-4 劣化（中性子照射による靱性低下）に係る説明 別紙 8-5 応力腐食割れに係る説明 別紙 8-6 摩耗に係る説明 別紙 8-7 スケール付着に係る説明 別紙 8-8 マルテンサイト系ステンレス鋼の熱時効に係る説明</p>

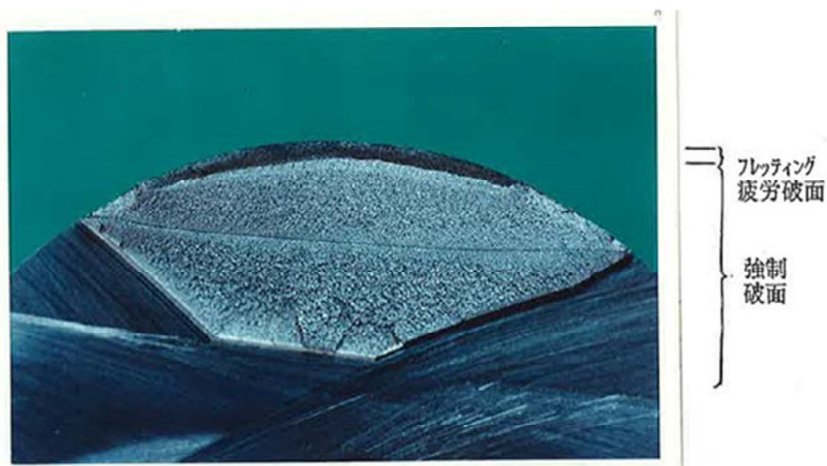
図7 フレット疲労破面例

軸に生じたき裂のうち、代表的な破面を図7に示す。図8にき裂の断面マイクロによる観察例を示す。き裂は粒界貫通型で軸表面に対して直角ではない角度をもって生じており、典型的なフレット疲労き裂の様相を呈している。ただし、き裂が深く進展するに従って、軸表面に垂直な方向に進展していく傾向が見られる。これは、軸表面では曲げ応力よりもせん断応力が支配的であるため、斜めに進展し、き裂が深く進展するに従い、せん断力が小さくなり、反対に曲げ応力が支配的になって、き裂の進展方向が曲げ応力で進展する軸と直角な方向に遷移してくるためである。
