表1-1 日常劣化管理事象一覧(54/65)

タイトル	事象別の補足説明について
説明	<p>事象別の補足説明について、次ページ以降に示す。</p> <p>別紙 8-1 高サイクル疲労割れに係る説明 別紙 8-2 フレッキング疲労割れに係る説明 別紙 8-3 腐食（流れ加速型腐食）に係る説明 別紙 8-4 劣化（中性子照射による靱性低下）に係る説明 別紙 8-5 応力腐食割れに係る説明 別紙 8-6 摩耗に係る説明 別紙 8-7 スケール付着に係る説明 別紙 8-8 マルテンサイト系ステンレス鋼の熱時効に係る説明</p>

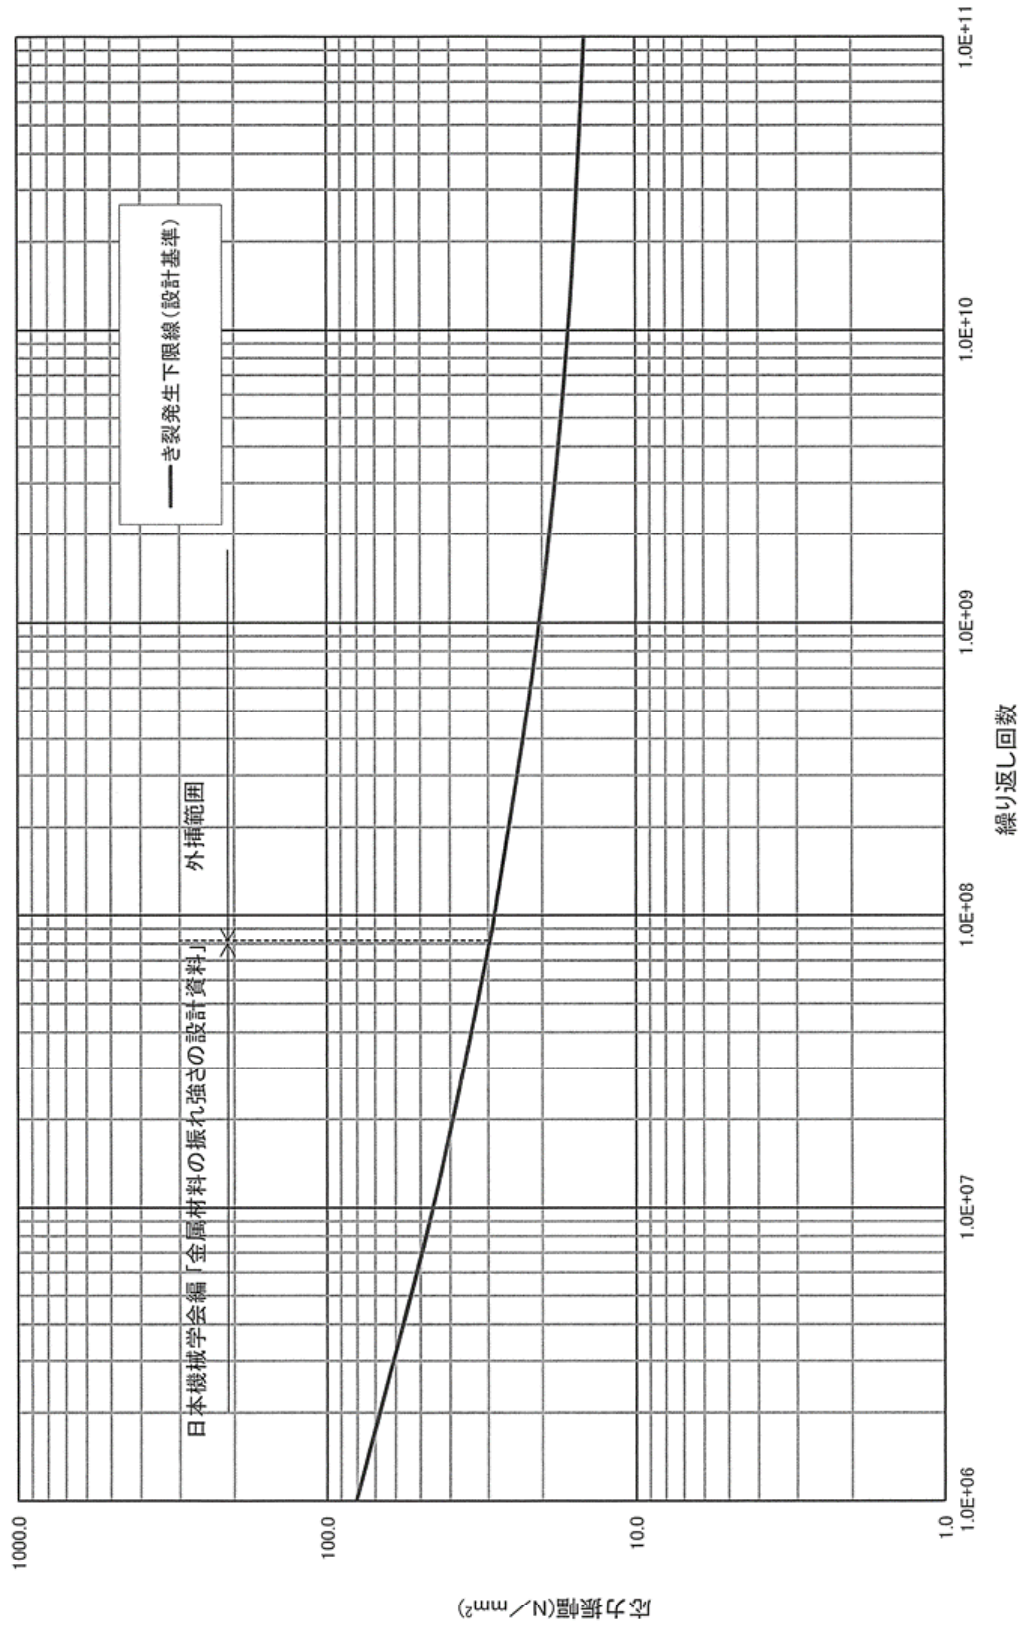
焼入れ軸のフレットング疲労曲線

<p>曲げ応力振幅は、主軸や羽根車などの自重およびラジアル荷重に保守性を考慮した設計値を用いて、一般的な梁の式から算出している。</p> <p>焼入れ軸のフレット疲労曲線を添付1に示す。本疲労曲線は、炭素鋼データの「金属材料疲労強度の設計資料（日本機械学会）」より定めた評価曲線を用いている。本文献データは炭素鋼によるものであるが、当該文献に疲労強度は引張強さや材質に依存しないとされていることから、文献データの内、最も厳しい下限線を10¹¹回まで外挿し設定したものをを用いてステンレス鋼製ポンプ主軸の評価に適用しているものである。</p> <p>また、ステンレス鋼データ「ポンプ主軸のフレット疲労データ（ステンレス鋼）（三菱重工業株式会社）」（以下、ステンレス鋼データ）において、ステンレス鋼製の供試体を用いてフレット疲労試験を行った結果、炭素鋼データより定めた評価曲線と比較して下回るデータは得られていない（添付2）。</p> <p>いずれのポンプも発生する曲げ応力が疲労限（14.7 N/mm²）以下であることから、主軸のフレット疲労割れが問題となる可能性は小さいと考える。</p> <p style="text-align: right;">以上</p>		ポンプ	疲労限 [N/mm ²]	発生する 曲げ応力振幅 [N/mm ²]	充てん/高圧注入ポンプ	14.7	10.8	余熱除去ポンプ	8.9
ポンプ	疲労限 [N/mm ²]	発生する 曲げ応力振幅 [N/mm ²]								
充てん/高圧注入ポンプ	14.7	10.8								
余熱除去ポンプ		8.9

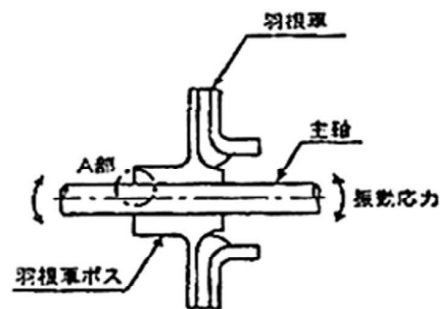
図 1

羽根車を有する主軸は図 1 のように、振動応力による曲げの繰返し応力を受ける。

焼きばめた羽根車を有する主軸は、図 1 の A 部において、図 3 に示すように面圧が加わった状態で、軸表面の伸び縮みによる相対すべりが生じる。

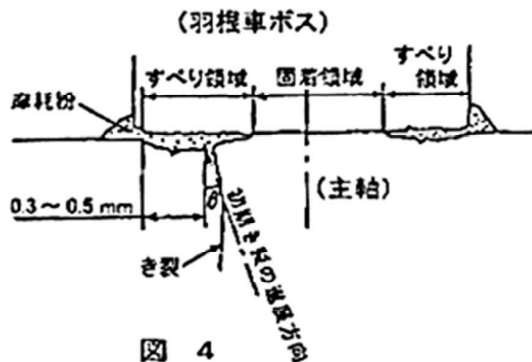
1 回転毎に羽根車(羽根車ボス)と主軸間に相対すべりが生じ、繰返し回数が多く、かつ曲げ応力が大きい(すべり量が多い)場合は、図 4 のように羽根車(羽根車ボス)端面近傍の主軸側にフレットング疲労割れが発生する。

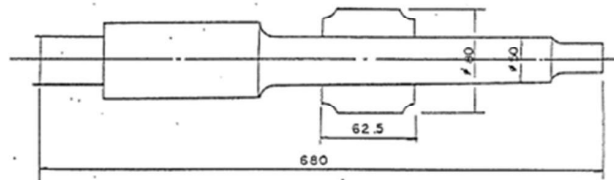
図 5 供試体の外形例

形 状： ポンプ主軸模擬品 (図 5)

焼ばめ面圧：21.5N/mm²(2.2kgf/mm²), 49N/mm²(5kgf/mm²)

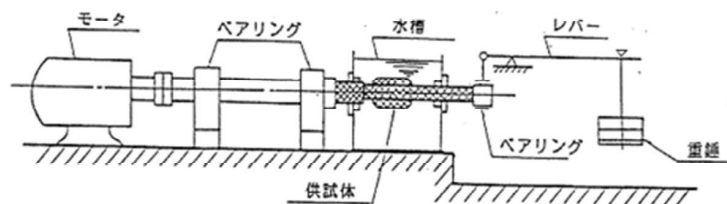
図 6 試験装置(概念図)

回転数 (周期) 3600 min⁻¹ (固定)

最大曲げモーメント 2940N・m(300kgf・m)
(曲げ応力 215N/mm²(22kgf/mm²) 相当)

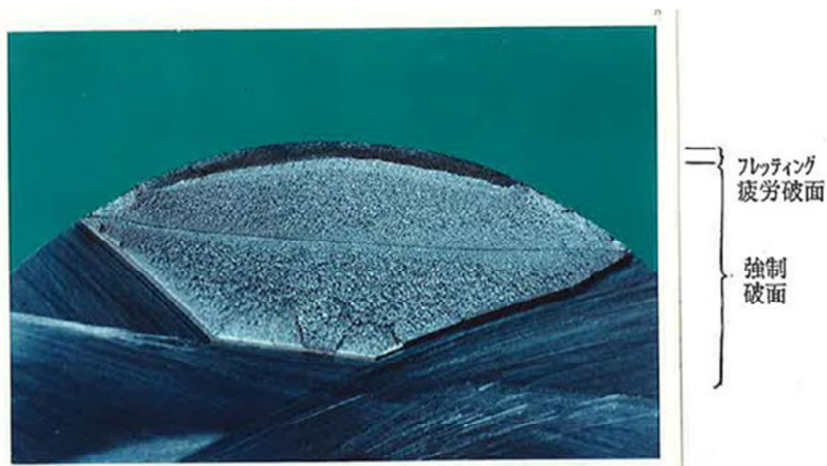
図7 フレット疲労破面例

軸に生じたき裂のうち、代表的な破面を図7に示す。図8にき裂の断面マイクロによる観察例を示す。き裂は粒界貫通型で軸表面に対して直角ではない角度をもって生じており、典型的なフレット疲労き裂の様相を呈している。ただし、き裂が深く進展するに従って、軸表面に垂直な方向に進展していく傾向が見られる。これは、軸表面では曲げ応力よりもせん断応力が支配的であるため、斜めに進展し、き裂が深く進展するに従い、せん断力が小さくなり、反対に曲げ応力が支配的になって、き裂の進展方向が曲げ応力で進展する軸と直角な方向に遷移してくるためである。

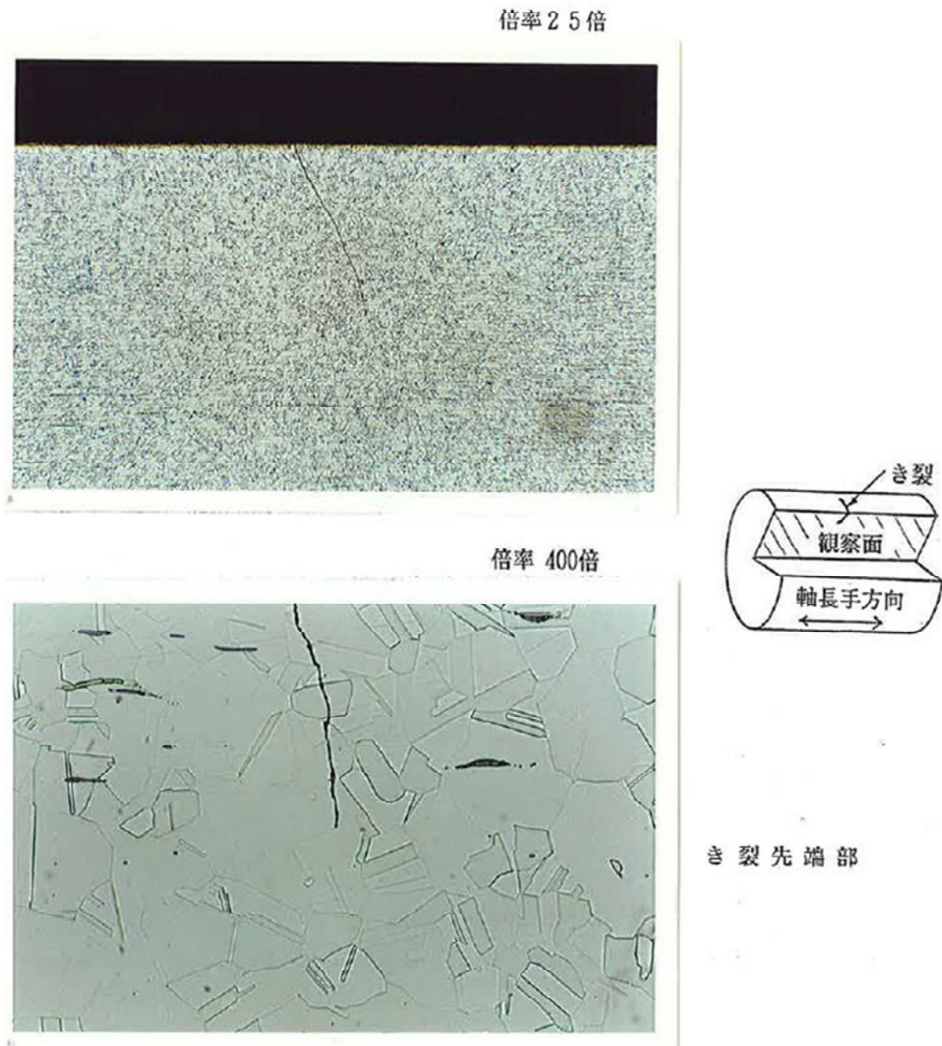
図8 フレッシング疲労き裂の断面マイクロ観察例

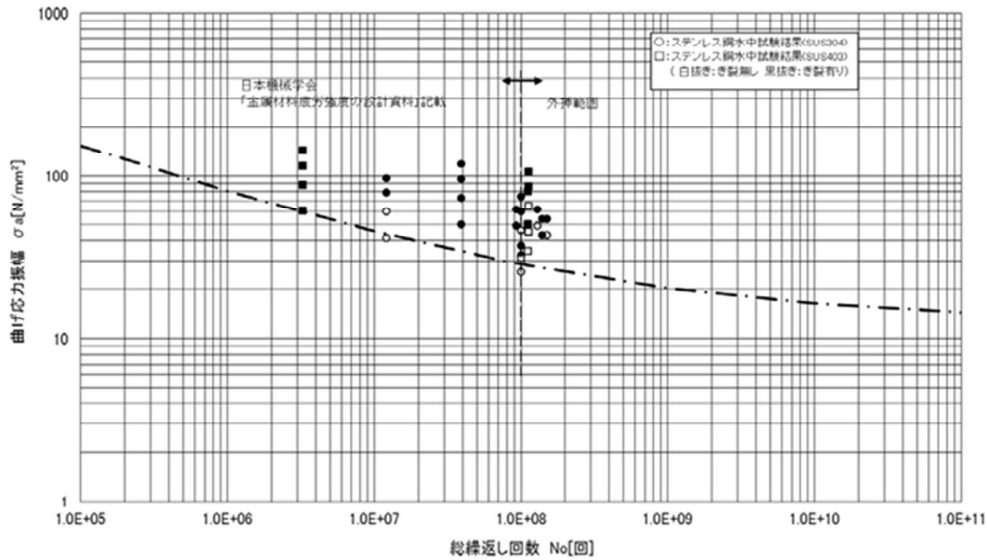
図9 繰返し回数と曲げ応力振幅の関係

ステンレス鋼によるフレットング水中試験の結果を繰返し回数 N_0 と曲げ応力振幅 σ_a の関係を図9に示す。一点鎖線は文献データ(1)より定めた評価曲線を示す。試験結果からこの評価曲線を下回るデータは得られず、評価曲線が妥当であることが確認できた。

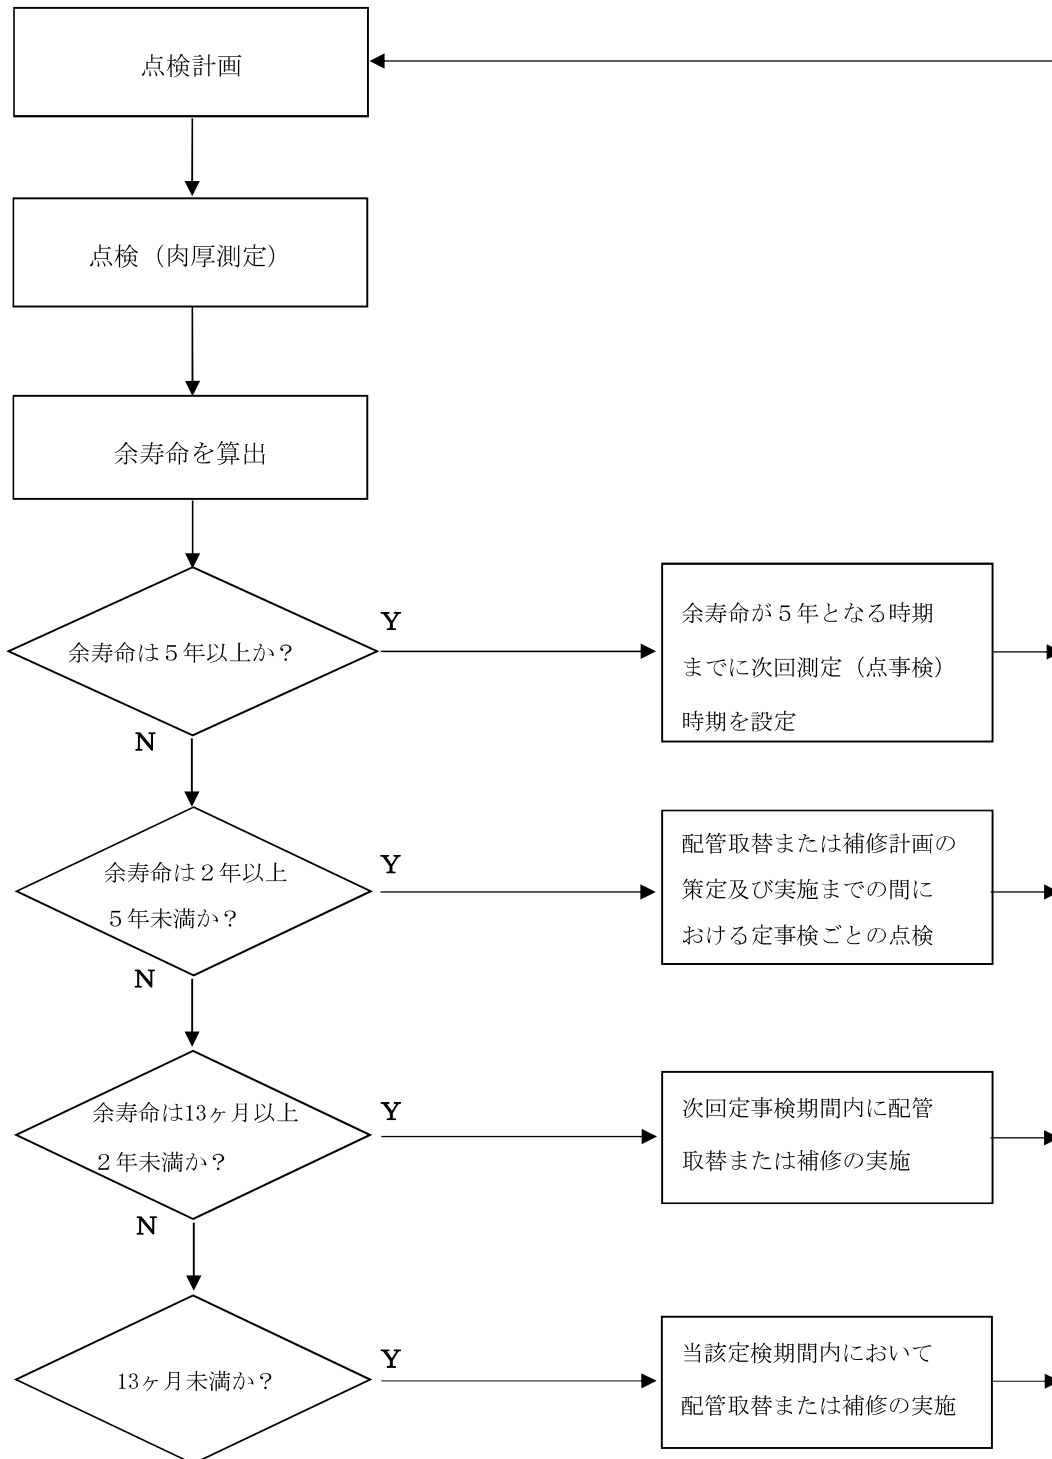
「2次系配管肉厚管理指針」における肉厚管理方法の概要

タイトル	2次系配管の流れ加速型腐食に対する肉厚管理について
概要	当社の2次系配管肉厚管理の内容を示す。
説明	<p>社内指針「2次系配管肉厚管理指針」を定め、本指針に従い2次系配管の肉厚管理を行っている。具体的には、超音波厚さ測定による結果に基づく余寿命評価から「次回測定（定事検）時期」または「取替時期」を設定している。</p> <p>添付-1に肉厚管理方法の概要を示す。</p>

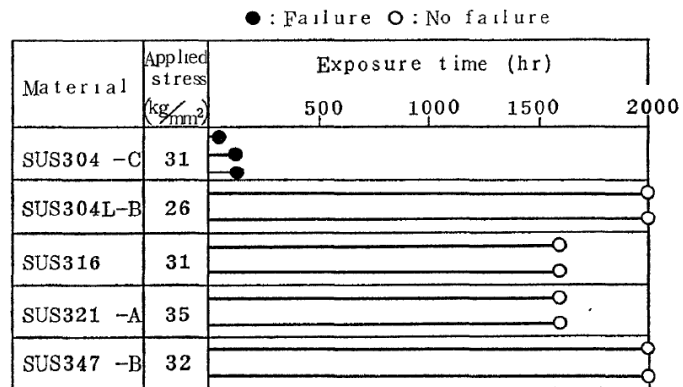
図1 ステンレス鋼の応力腐食割れ感受性

(説明) 複数鋼種の鋭敏化処理 (620°C×24h) 試験片について、250°Cの酸素飽和純水中で単軸引張試験を実施したもの。SUS304 (0.06%C材) は破断したが、SUS316 (0.07% C材) を含む他の鋼種は破断せず、SUS316の耐応力腐食割れ性が優れていることが分かる。

タイトル	ステンレス鋼配管、計装配管の酸素型応力腐食割れ
概要	<p>高温かつ溶存酸素濃度が高くなる可能性のある範囲のステンレス鋼配管（計装用取出配管含む）において、耐応力腐食割れ性に優れたSUS316系材料を採用することにより、応力腐食割れが発生する可能性が小さくなる根拠を以下に示す。</p>
説明	<p>SUS304系材料(18Cr-8Ni)とSUS316系材料(18Cr-12Ni-2.5Mo)を比較した場合、図1に示すとおりSUS316系材料の方が耐応力腐食割れ性に優れていることが知られている。SUS316はMoを添加することにより耐食性を向上させた材料であり、図2のとおり強鋭敏化ステンレス鋼(18Cr-12Ni)でもMoを添加することで高温水中における耐SCC性が向上することが報告されている。そのため、応力腐食割れが発生する可能性は小さいと考えている。</p> <p>川内原子力2号炉においては、高温かつ溶存酸素濃度が高くなる可能性のある範囲については、炭素含有量を0.05%以下に制限したSUS316系材料を使用している。</p> <p>溶接熱影響部は入熱により鋭敏化する可能性があり、その鋭敏化は材料の炭素量が多いほど生じやすく、応力腐食割れ感受性を増加させることが知られている。しかし、図3のとおり、炭素含有量を0.05%以下に制限することで、鋭敏化度は$2C/cm^2 \cdot GBA$を下回ることが確認されており、図4に示すとおり、PWR水質の酸素飽和環境下において、$2C/cm^2 \cdot GBA$以下ではSUS316系材料の応力腐食割れ発生感受性は無いことが確認されている。</p>

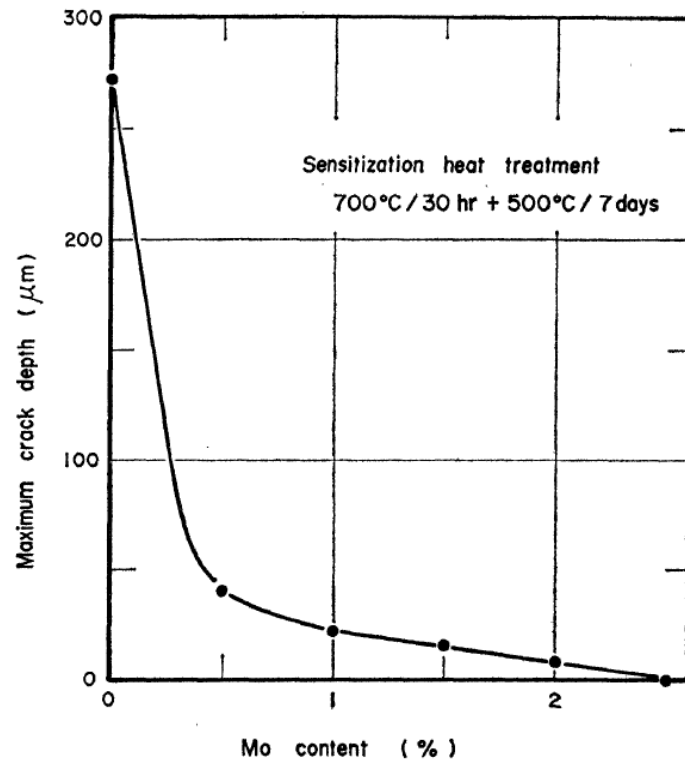
図2 強鋭敏化 18Cr-12Ni ステンレス鋼の SCC 感受性に及ぼすモリブデン添加の影響
(CBB 試験 : 250°C、20 ppm DO, 310 h)

(説明) SUS316は、SUS304相当のステンレス鋼にMoを添加することにより、耐食性を向上させた材料である。図は高温水中における応力腐食割れ特性に及ぼすMoの影響を評価したもので、CBB試験の結果では2.5%程度のMo添加により最大亀裂深さが大きく抑制されている。

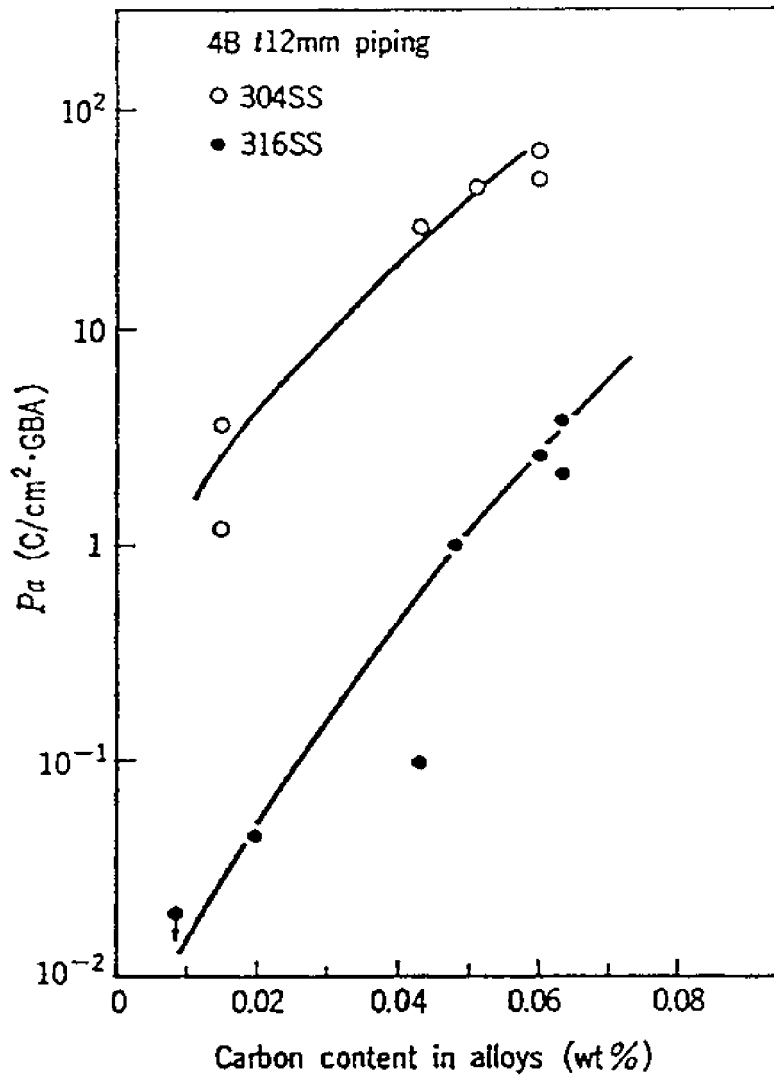
図3 材料および母材の炭素量の影響

(説明) 炭素量の異なるSUS304およびSUS316配管を供試材として、同一溶接条件にて溶接継手を製作し管内面の鋭敏化度を測定したものである。SUS304、SUS316それぞれ炭素量が多いほど鋭敏化度 (Pa) が大きくなる結果が得られている。

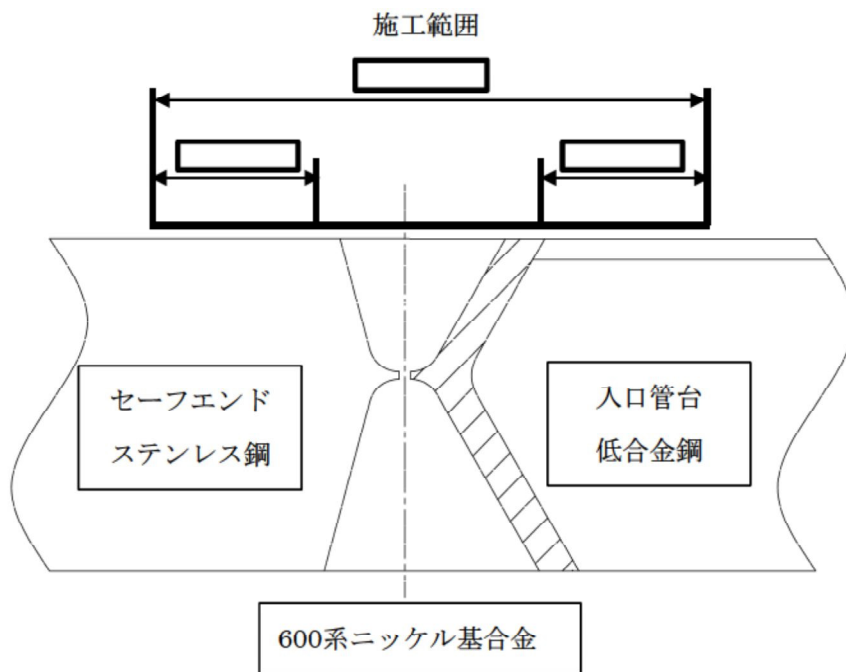
図1 原子炉容器冷却材入口管台のウォータージェットピーニングの施工範囲

タイトル	原子炉容器の冷却材入口管台の600系ニッケル基合金使用部位の応力腐食割れ対策について				
概要	原子炉容器の冷却材入口管台の600系ニッケル基合金使用部位の応力腐食割れ対策を以下に示す。				
説明	<p>1. 600系ニッケル基合金使用部位の応力腐食割れ対策</p> <p>原子炉容器の冷却材入口管台については、第17回定期検査時（2007年度）にウォータージェットピーニング（以下、W J Pという）を施工している。施工範囲を図1に示す。</p> <p>なお、原子炉容器の冷却材出口管台溶接部の接液部については、予防保全対策として690系ニッケル基合金クラッド施工を行っている。690系ニッケル基合金は、添付1に示す電力共同研究による690系ニッケル基合金の温度加速定荷重応力腐食割れ試験の結果から、応力腐食割れが発生する可能性は小さいと考えられる。</p> <p>応力改善として、原子炉容器周りについては、気中環境の創出が困難なため、水中施工が可能なW J Pを施工している。</p> <p>2. W J Pの効果</p> <p>W J Pの効果について、公開されている資料を添付2に示す。W J P施工後は表面に圧縮応力が得られることが確認されている。</p> <p>持続性については、三菱重工業株式会社「ピーニングによる応力腐食割れ防止効果に関する研究」（出典：日本保全学会 第7回学術講演会要旨集）において、下記の通り各種条件で圧縮残留応力が保持されていることを確認していることから、W J Pの持続性に問題はないと判断している。（添付3参照）</p> <p>3. ピーニング施工以降の検査実績</p> <p>原子炉容器の冷却材入口管台については、W J P施工以降の第25回定期検査時（2021～2022年度）に超音波探傷検査を実施し、機器の健全性を確認している。</p> <p>探傷面を以下表に示す。</p> <table border="1" data-bbox="488 1411 1235 1482"> <tr> <td></td> <td>超音波探傷検査</td> </tr> <tr> <td>原子炉容器冷却材入口管台</td> <td>内面</td> </tr> </table>		超音波探傷検査	原子炉容器冷却材入口管台	内面
	超音波探傷検査				
原子炉容器冷却材入口管台	内面

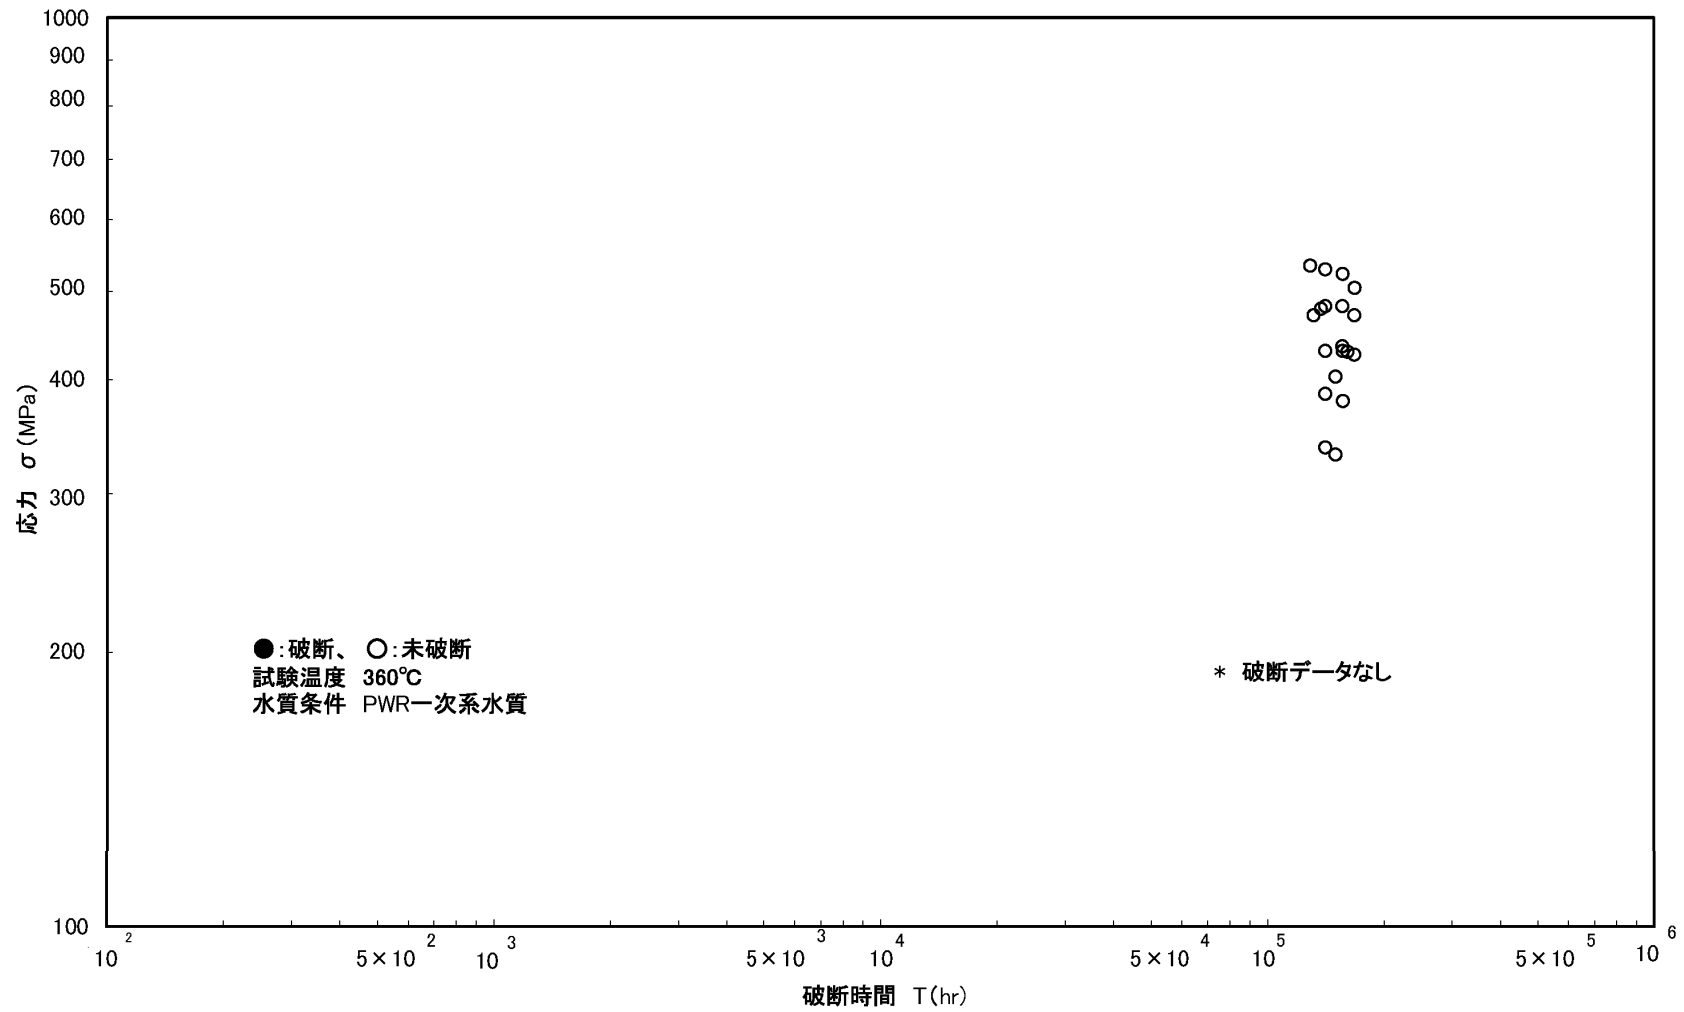
図 690系ニッケル基合金の定荷重応力腐食割れ (SCC) 試験結果
[出典：電力共同研究「690合金のPWSCC長期信頼性確証試験 (STEP5) 2020年度 (最終報告書)」]

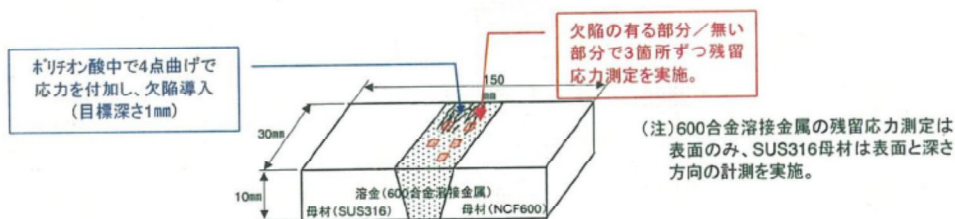
図はSUS316/NCF600の平板継手試験片の600溶接金属部に潜在欠陥を導入した例を示す。
本確認では同寸のSUS316母材の平板試験片のSUS316母材部に潜在欠陥を導入した試験片も対象とした。

図1 試験片の形状(600合金溶接金属の試験片の例)

600合金溶接金属	ステンレス鋼母材
試験片形状	平板継手試験片 (長さ150mm×幅30mm×厚さ10mm)	平板試験片 (長さ150mm×幅30mm×厚さ10mm)
材質 (注)	母材：NCF600+SUS316 溶金：600系合金 潜在欠陥導入前に鋭敏化熱処理実施	母材：SUS316 潜在欠陥導入前に鋭敏化熱処理実施
潜在欠陥導入条件	4点曲げにより応力を負荷した状態で室温ポリチオン酸溶液に浸漬し、600合金溶接金属部に欠陥導入(目標深さ1mm)	4点曲げにより応力を負荷した状態で室温ポリチオン酸溶液に浸漬し、316母材部に欠陥導入(目標深さ1mm)
試験片数	ピーニング方法毎に1体	ピーニング工法毎に1体

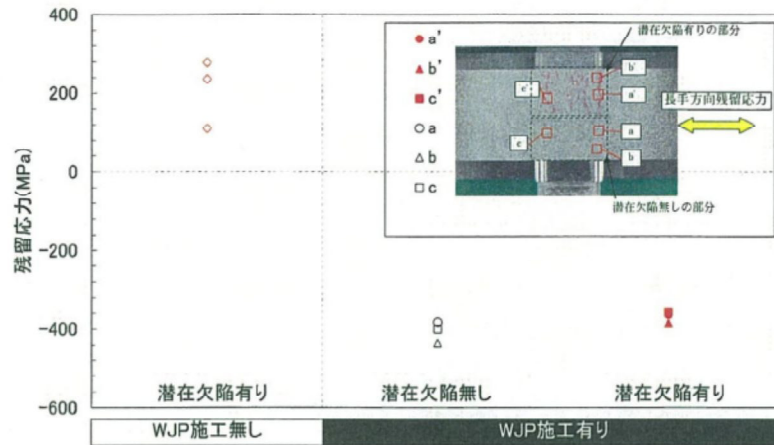
図3 WJP 施工した潜在欠陥有り及び無しの部分の残留応力測定結果 (600 合金溶接金属)

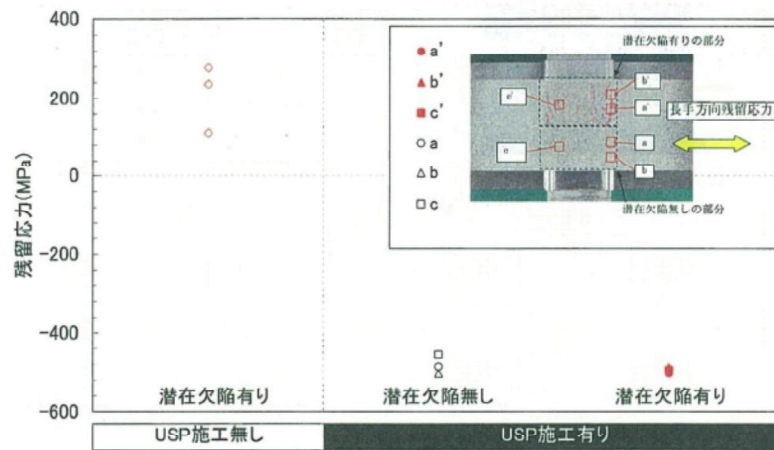
図4 USP 施工した潜在欠陥有り及び無しの部分の残留応力測定結果 (600 合金溶接金属)

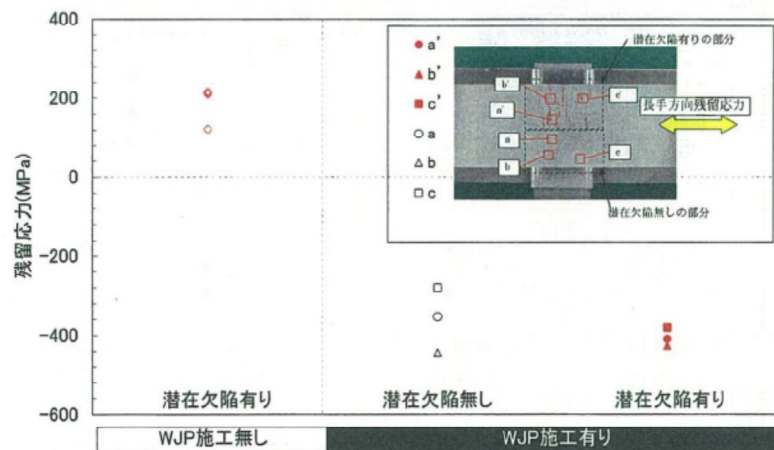
図5 WJP 施工した潜在欠陥有り及び無しの部分の残留応力測定結果 (SUS316 母材)

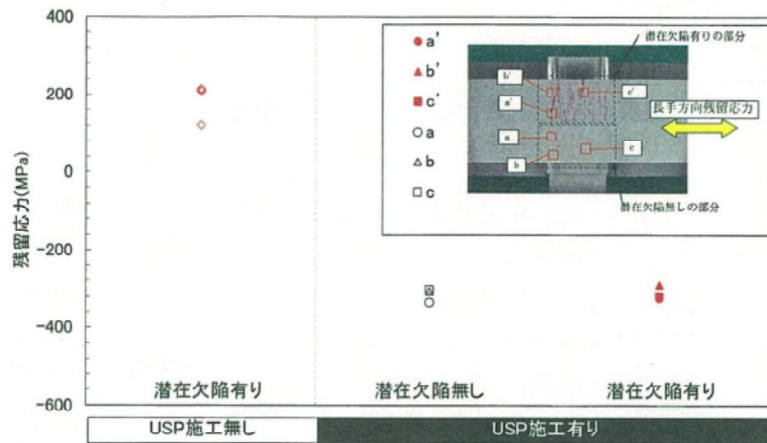
図6 USP 施工した潜在欠陥有り及び無しの部分の残留応力測定結果 (SUS316 母材)

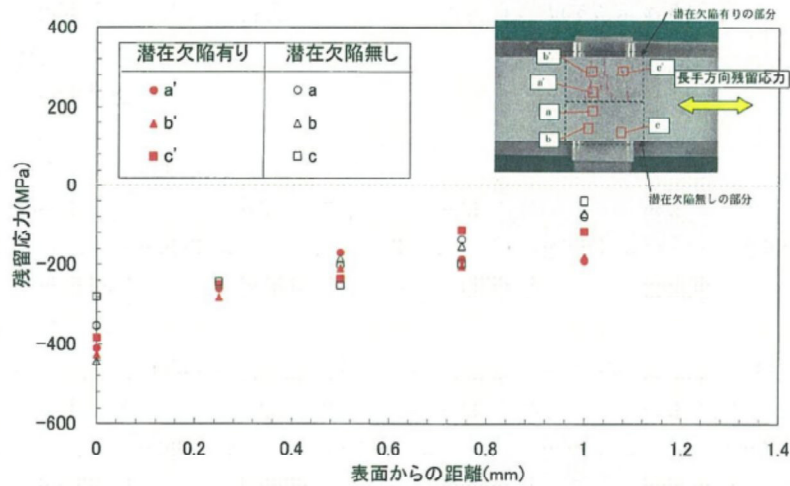
図7 WJP 施工した潜在欠陥有り及び無しの部分の残留応力測定結果 (SUS316 母材)

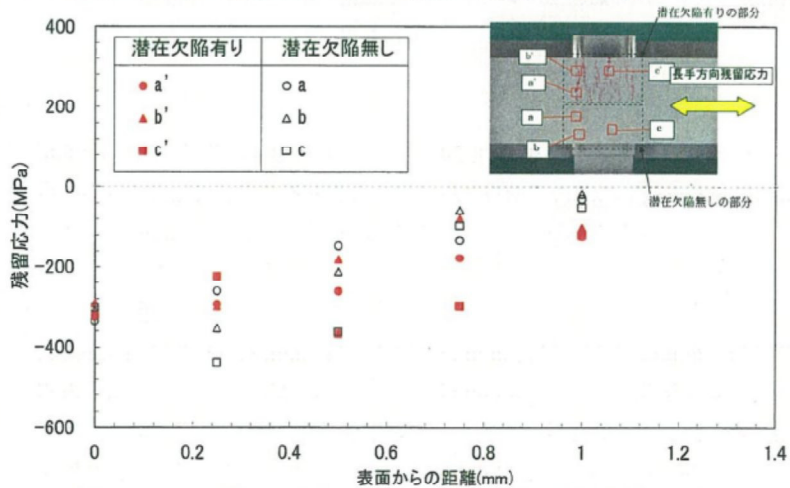
図8 USP 施工した潜在欠陥有り及び無しの部分の残留応力測定結果 (SUS316 母材)
