高浜発電所3号炉審査資料	
資料番号	KTN3-PLM40-共通 改 1
提出年月日	令和 5 年 10 月 10 日

## 高浜発電所 3 号炉 運転期間延長認可申請 (共通事項)

### 補足説明資料

関西電力株式会社

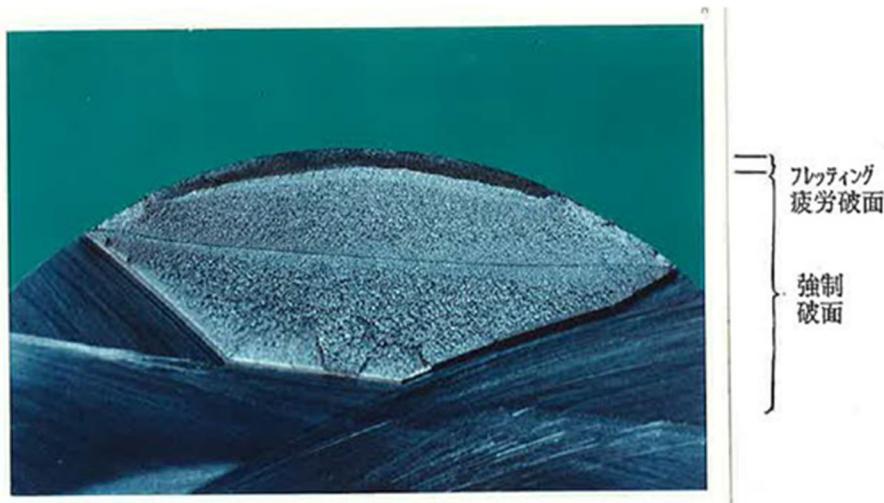
図7 フレッティング破面例

軸に生じたき裂のうち、代表的な破面を図7に示す。図8にき裂の断面ミクロによる観察例を示す。き裂は粒界貫通型で軸表面に対して直角ではない角度をもって生じており、典型的なフレッティング疲労き裂の様相を呈している。ただし、き裂が深く進展するに従って、軸表面に垂直な方向に進展していく傾向が見られる。これは、軸表面では曲げ応力よりもせん断応力が支配的であるため、斜めに進展し、き裂が深く進展するに従い、せん断力が小さくなり、反対に曲げ応力が支配的になって、き裂の進展方向が曲げ応力で進展する軸と直角な方向に遷移してくるためである。

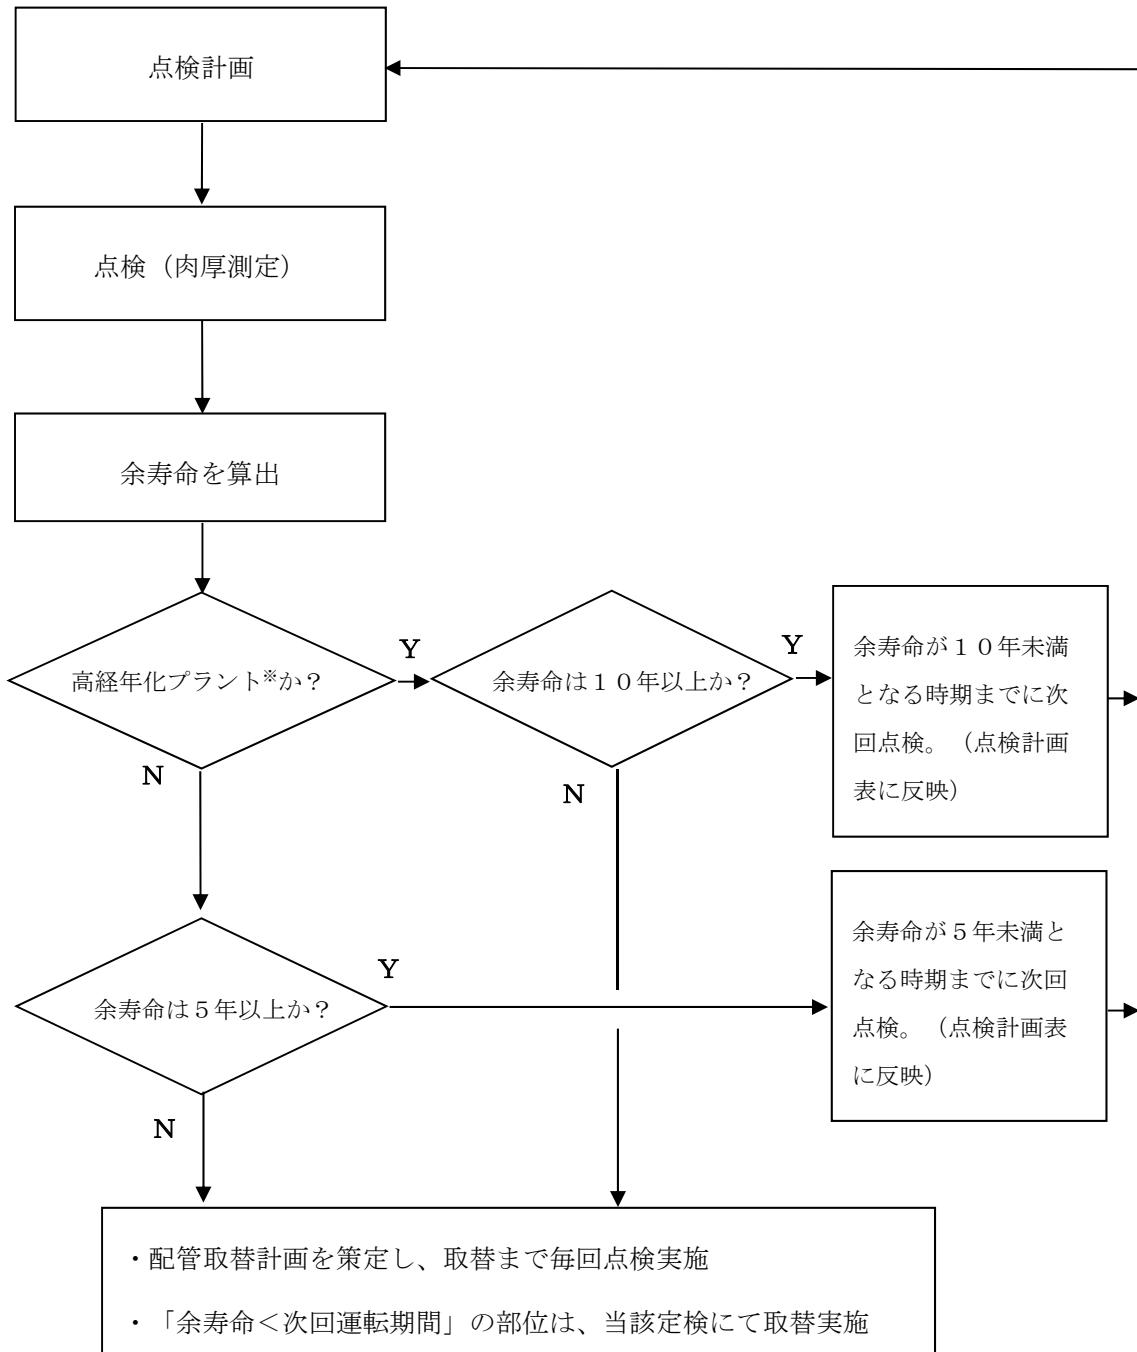
## 「2次系配管肉厚の管理指針」における肉厚管理方法の概要

タイトル	2次系配管の流れ加速型腐食に対する肉厚管理について
概要	当社の2次系配管肉厚管理の内容を示す。
説明	<p>社内標準「2次系配管肉厚の管理指針」を定め、本標準に従い2次系配管の肉厚管理を行っている。具体的には、超音波厚さ測定による配管の肉厚測定を実施し、測定結果に基づく余寿命評価から「次回測定時期」または「取替時期」を設定している。 添付-1に肉厚管理方法の概要を示す。</p> <p style="text-align: right;">以上</p>

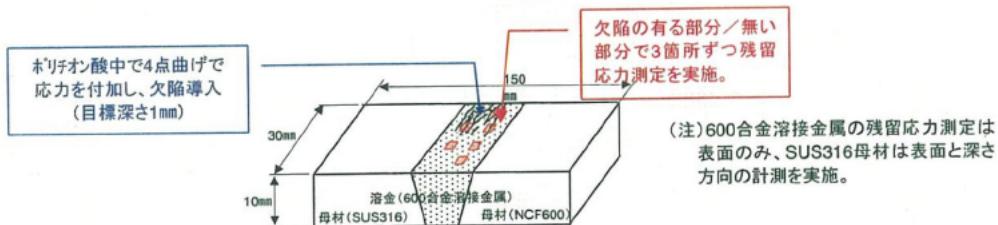
図1 試験片の形状 (600合金溶接金属の試験片の例)

図はSUS316/NCF600の平板継手試験片の600溶接金属部に潜在欠陥を導入した例を示す。

本確認では同寸のSUS316母材の平板試験片のSUS316母材部に潜在欠陥を導入した試験片も対象とした。

600合金溶接金属	ステンレス鋼母材
試験片形状	平板継手試験片 (長さ150mm×幅30mm×厚さ10mm)	平板試験片 (長さ150mm×幅30mm×厚さ10mm)
材質 (注)	母材：NCF600+SUS316 溶金：600系合金 潜在欠陥導入前に鋭敏化熱処理実施	母材：SUS316 潜在欠陥導入前に鋭敏化熱処理実施
潜在欠陥導入条件	4点曲げにより応力を負荷した状態で室温ポリチオン酸溶液に浸漬し、600合金溶接金属部に欠陥導入（目標深さ1mm）	4点曲げにより応力を負荷した状態で室温ポリチオン酸溶液に浸漬し、316母材部に欠陥導入（目標深さ1mm）
試験片数	ピーニング方法毎に1体	ピーニング工法毎に1体

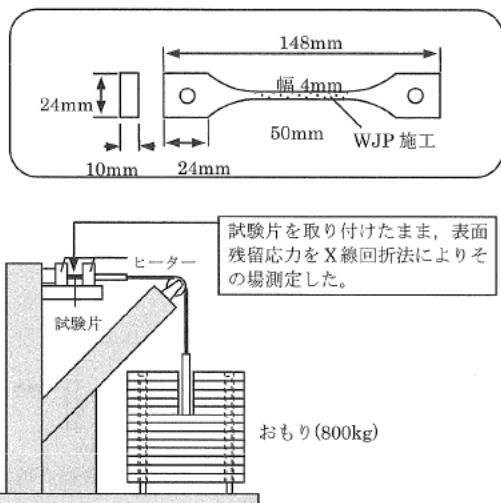
Fig.3 表面残留応力測定装置及び試験片の模式図

高温(360°C)において応力無負荷または一定応力負荷の下で表面残留応力変化を測定するために、Fig.3に示す装置を作成した。試験片は600系Ni基合金溶接金属(132合金)でFig.3の通り製作し、試験片中央部にPWRプラント炉内計装筒J溶接部への施工と同条件でWJP施工を行った。なお、本試験片は施工部の幅が4mmと小さく、WJP施工した表面の塑性変形の拘束が実機施工部よりも小さいことから、WJPによる残留応力低減効果は小さい。

WJP施工後、試験片を試験装置に組み込み、無負荷または200MPaの一定応力負荷条件とした。負荷応力200MPaは、原子炉容器の耐圧試験圧力(内圧21.45MPa)のみを負荷したケースでの応力解析を行い、炉内計装筒管台内面の周方向にWJP施工後に作用する最大応力が起動停止に伴う130MPa程度であったことを参考とし、負荷する応力をこれより大きく材料の耐力以下の200MPaと決定した。試験片を360°Cまで昇温し、表面の残留応力を最大1000時間まで測定した。測定はX線回折法で行い、360°Cにおいて応力を負荷したまま実施した。なお、X線回折法による残留応力測定においては、材料物性値の温度による変化を考慮した。

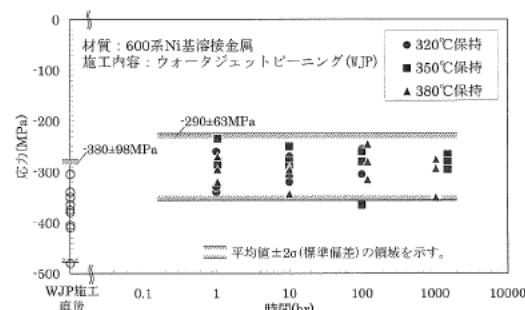
Fig.6 320, 350及び380°Cにおける600系Ni基合金溶接金属の残留応力測定結果(測定温度は室温)

Fig.6にWJP施工した600系Ni基合金溶接金属を320°C, 350°C及び380°Cで保持した後の残留応力測定結果を示す。いずれも熱処理初期に応力緩和が確認されたが、その後、残留応力に顕著な変化が

なく、ほぼ一定であることが分かった。初期の応力緩和は加熱による応力再配分や遷移クリープによる弾性歪の減少が原因と考えられる。

これら3水準の試験温度における残留応力の緩和挙動はいずれも類似しており、320~380°Cの範囲では緩和量に有意な差がない。この温度範囲におけるクリープ速度が極めて小さく、X線残留応力で定量可能な残留応力緩和が生じないものと考えられる。
