高浜発電所4号炉審査資料	
資料番号	KTN4-PLM40-共通 改1
提出年月日	令和5年10月10日

高浜発電所4号炉 運転期間延長認可申請
(共通事項)

補足説明資料

関西電力株式会社

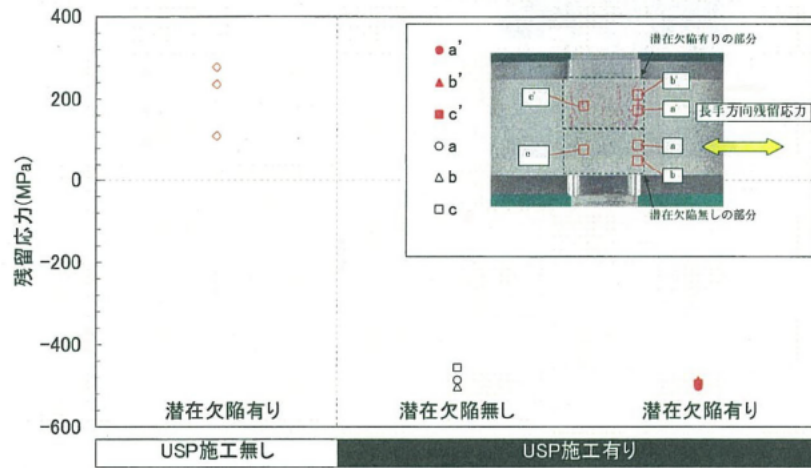
図4 USP施工した潜在欠陥有り及び無しの部分の残留応力測定結果 (600合金溶接金属)
