## スクリーニング結果（案）

2024-02-13  
検査監督総括課

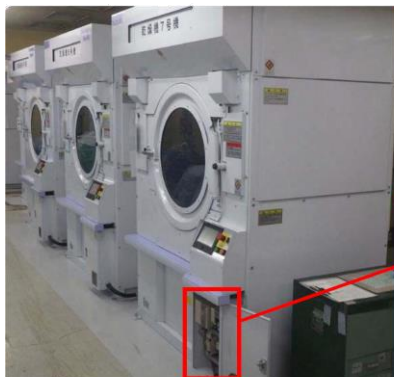
| 番号 | 件名 | 概要 | 補足情報 | 処理結果 | | |
|---|---|---|---|---|---|---|
| | | | 発生メカニズム:①当該乾燥機の制御盤内端子台の U 相端子部において、工場出荷時にネジの不完全な締め付けが発生。端子が確実に固定されていない状態(初期不良)のまま、発電所に納入。②当該乾燥機使用中に、端子穴内径はネジ径より大きいため、ケーブルの自重等により U 相端子の片当たりが生じ、接触面積が減少する状態(接触抵抗が増加)となった。③この状態で通電が繰り返されたことにより、U 相端子部は過熱状態となった。④過熱状態が継続することにより、最終的に端子接触部は焼損(欠損)し緑青が生じるとともにケーブル端に焦げ跡が発生した。これに伴い、インバータエラーが発生し、乾燥機は自動停止した。 | 2023-09-20 | — | ⑤ |
| NUCIA 13677M | ユニット:<br>東海第二発電所<br>発生日:<br>2022-07-19<br>報告状態:最終<br>更新日:<br>2023-09-20 | <br>乾燥機<br>寸法(mm): 1503(幅)×1637(奥行)×2156(高さ)<br>図 サービス建屋1階ランドリー室 当該乾燥機制御盤内端子台の状況事象<br><br>制御盤内 | <br>①工場出荷時の U 相端子部のネジの不完全な締め付けが発生<br>工場での制御盤組み立て・調整時において、U 相端子部のネジのみが完全に締め付けられておらず、端子が確実に固定されていない状態(初期不良)のまま、発電所に納入された。<br><br>側面から見たイメージ<br>②当該乾燥機使用中に U 相端子部の片当たりが発生<br>U 相端子部は完全に締め付けられておらず、端子穴内径はネジ径より大きいため、ケーブルの自重等により U 相端子の片当たりが生じ、接触面積が減少する状態(接触抵抗が増加)となった。<br><br>正面から見たイメージ<br>端子部が偏心している<br>拡大イメージ<br>③ U 相端子部の接触面積が少ない状態での通電による過熱状態の発生<br>U 相端子部の接触面積が少ない状態(接触抵抗が増加した状態)で通電が繰り返されたことにより、U 相端子部は過熱状態となった。<br><br>側面から見たイメージ<br>④ U 相端子部の接触面積が少ない状態での通電による過熱状態の継続<br>U 相端子部は過熱状態が継続することにより最終的に端子接触部は焼損(欠損)し緑青が生じるとともにケーブル端に焦げ跡が発生した。また、これに伴いインバータエラーが発生し乾燥機は自動停止した。<br><br>側面から見たイメージ | 本件は、原子力発電所のサービス建屋ランドリー室の乾燥機制御盤内の端子台で焦げ跡が確認された事例である。原因は、端子のねじ締め付け不良(初期不良)による接触抵抗増加による過熱。乾燥機は自動停止し、再発防止対策も取られていることから、上記の基準にてスクリーニングアウトとする。 | | |
