福島第一原子力発電所 1号機
燃料取り出し工法及びガレキ落下防止・緩和対策（案）

2020年2月12日

東京電力ホールディングス株式会社

第一編 燃料取り出し工法

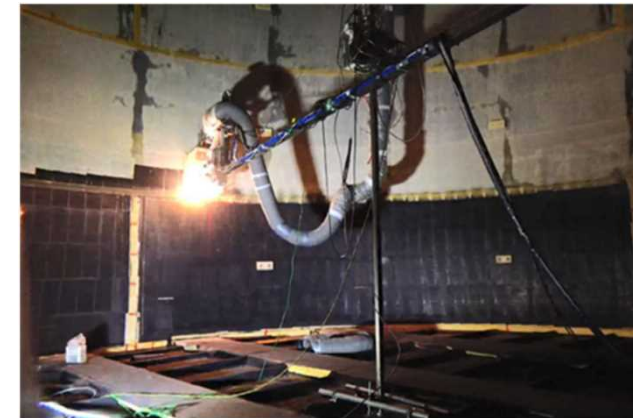
- 作業動線の見直し、作業員の役割の明確化
- タンク内部での解体準備作業人数の適正化
- タンク解体前、内面のレーザー除染装置を開発
- 解体、揚重、積み込み、運搬作業における器具、治具を開発
- 基礎切削除染作業手順の最小化
- 各作業手順の習熟、磨き込み

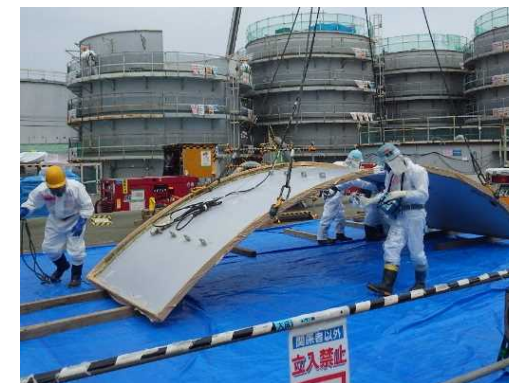
カイゼン後：約23人mSv/基

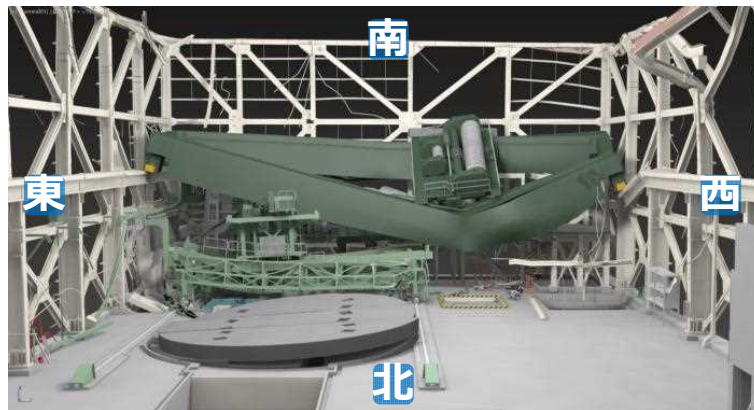
崩落屋根下の既存設備の状況（イメージ図）

- 1号機は、2018年1月から原子炉建屋（以下、「R/B」）のオペレーティングフロア上部（以下、「オペフロ」）のガレキ撤去作業に着手。
- オペフロ北側及び中央の屋根スラブ撤去は概ね完了したが、オペフロ南側については屋根の崩落に伴い天井クレーン及び燃料取扱機が損傷して残置している状況であり、これまで南側の屋根ガレキや天井クレーン等の調査を進めてきた。また、正規の位置からずれている原子炉ウェルプラグについても、プラグのずれ状況や汚染状況等について調査を進めてきた。
- 今後、オペフロ南側の崩落した屋根等の撤去作業を進めて行くためには、上記調査結果を踏まえ、ダスト飛散に留意したより慎重な作業が求められる。
- 以上から、燃料取り出しは、これまで検討してきた「ガレキ撤去完了後に燃料取り出し用カバーを設置する」プランと、ダスト飛散対策の信頼性向上等の観点から、「原子炉建屋を覆う大型カバーを設置し、カバー内でガレキ撤去を行う」プランの2案について検討を進めた。

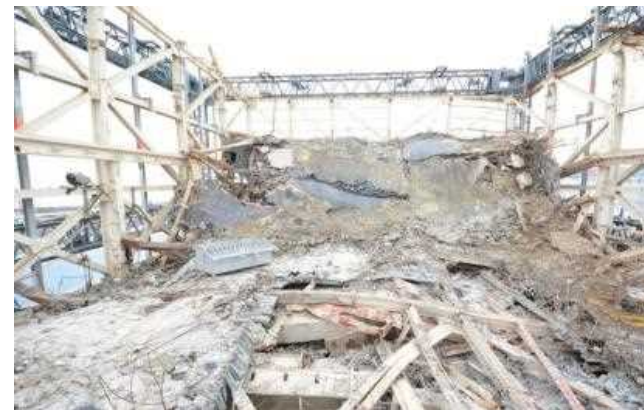
南側崩落屋根の状況

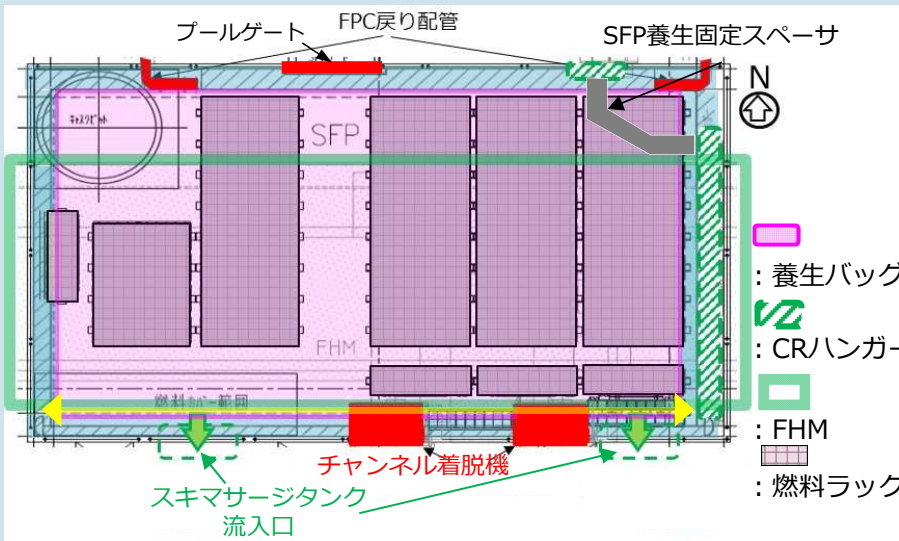
- 貯蔵している使用済燃料，プールゲートを保護するようにSFP上には養生バッグ，SFPゲート上にはゲートカバーの設置を実施する。

SFP養生バッグ※1	SFPゲートカバー
<p>東作業床から巻物状にした養生バッグをSFPに投入，展張する。展張後，エアモルタルを注入して設置完了</p>

- 原子炉建屋東側に設置した作業床に養生バッグ投入装置を設置し、巻物状にした養生バッグをSFPに投入（①～③）。投入完了後に養生バッグを空気で展張させ（④）、展張後にエアモルタルを注入して設置完了（⑤）。

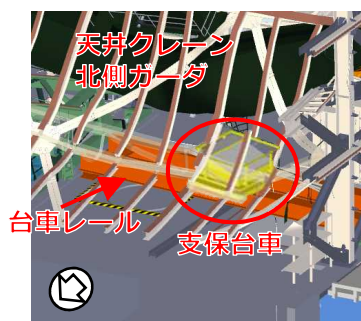
[想定不具合事象]
・支保台車駆動部の故障により、天井クレーン北側ガータ下へ支保台車を設定できない。

[対策]
・支保台車の走行機構を前方駆動（2輪駆動）から前方/後方駆動（4輪駆動）にすることで、支保台車の走行を可能にする。

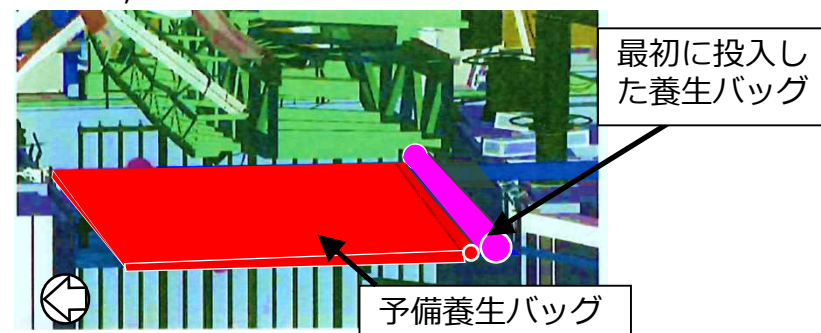
- ②事例：巻物状の養生バッグが展張しない

対応：マルチハンドブームロボットを使用し、養生バッグを南側に寄せた後、予備の養生バッグを投入・展張し、エアモルタルを注入する。

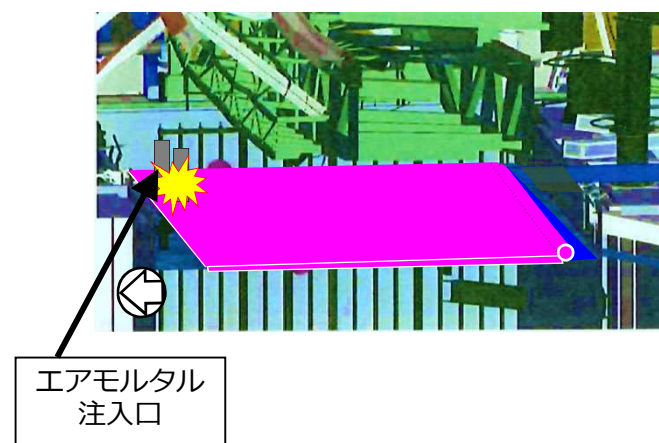
- ③事例：展張後、エアモルタルの注入途中で、エアモルタルが注入できなくなる

対応：エアモルタルを注入した養生バッグを回収すること及び予備の養生バッグを投入すること等は、作業環境からも技術的に困難。なお、養生がない場合と比較して、ガレキ落下防止・緩和効果は有する。

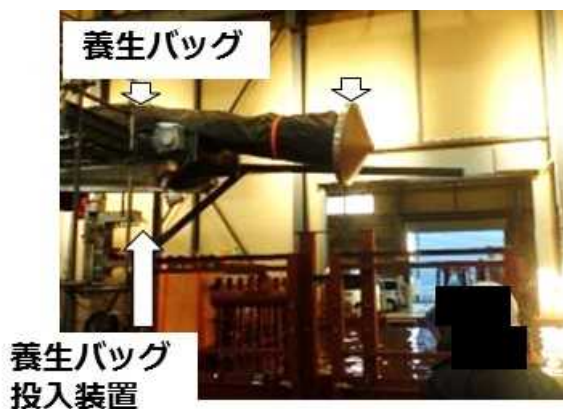
①養生バッグ投入

- 投入作業性試験：投入装置を用いて養生バッグを模擬プールに投入(①～③)
- 展張試験：養生バッグを模擬プールに投入しエアにより展張(④, ⑤)
- 充填試験：養生バッグを展張させた状態からエアモルタルを充填(⑥)

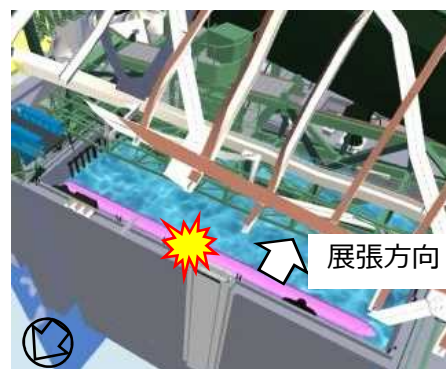
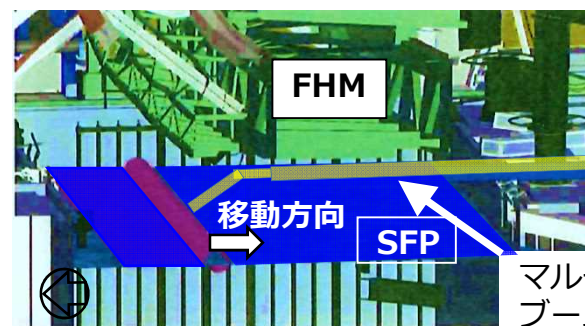
図：養生バッグ介錯イメージ

- SFP養生バッグが展張しなかった場合，南作業床からマルチハンドブームロボットを用いて，養生バッグを南側へ介錯し，予備の養生バッグを投入，展張する計画である。

養生バッグ投入途中

養生バッグ投入完了

マルチハンドブームロボット

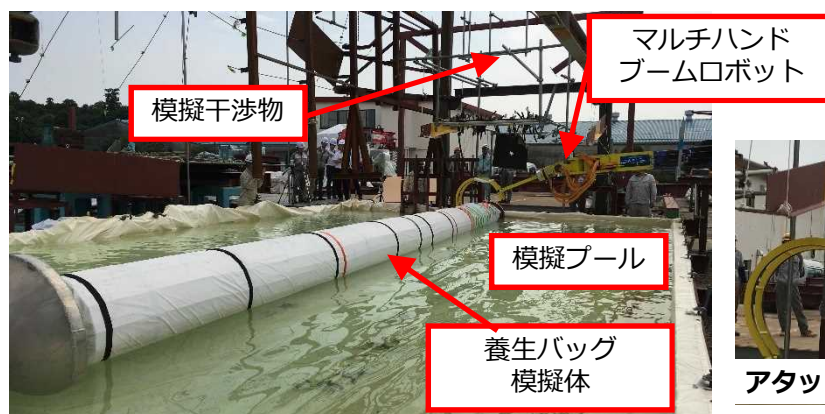
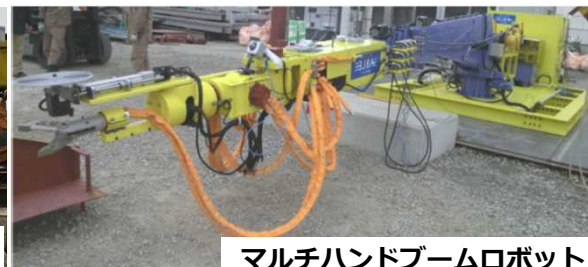
- SFP養生バッグ介錯作業モックアップ試験でSFP南側へ介錯できることを確認している。

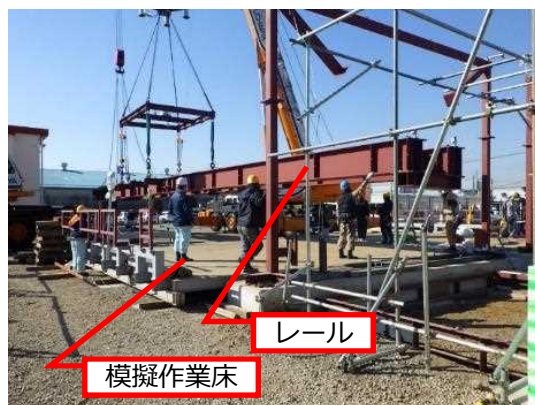
①レール吊り込み

- レール及び支保材設置作業性試験：レール及び支保材を吊り込み設置し，支保材を天井クレーンガーダの模擬体下部まで自走(①~③)
- 充填試験：支保材の型枠を上昇させ(④)，型枠に保持された支保バッグに無収縮モルタルを充填(⑤)

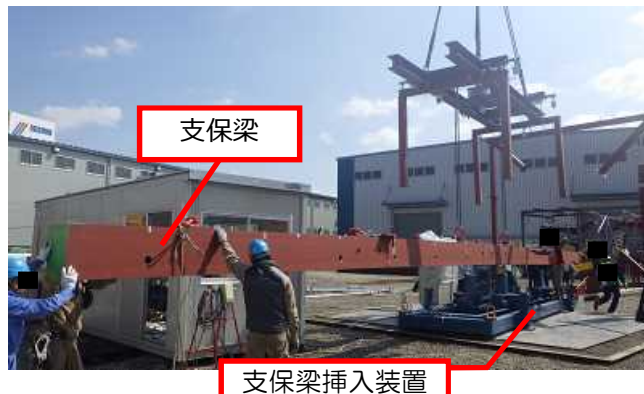
①支保梁挿入装置への支保梁搭載

- 支保梁設置作業性試験：支保梁挿入装置を用いて支保梁をFHM下部模擬体の下に挿入(①～③)
- 矢板挿入作業性試験：矢板挿入装置を支保梁に設定し，自走により支保梁とFHMの隙間に設置(④～⑤)

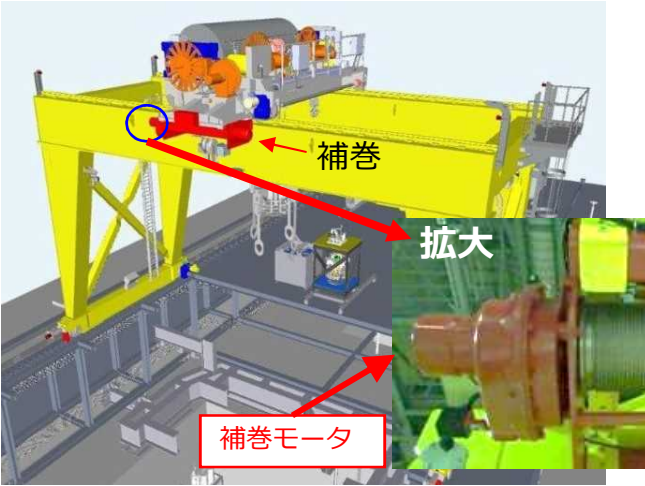
<p>クレーン外観図</p> </div> <div style="text-align: center;">

<p>概要</p>	<ul style="list-style-type: none"> クレーン補巻に一次蓋締め付け装置を接続し、輸送容器の一次蓋開放作業を実施していた。一次蓋の開放完了後、クレーン補巻に接続した一次蓋締め付け装置を収納架台に収納時（補巻の巻下げ操作中）に『クレーン補巻動作異常(不動作)』が発生し、クレーン補巻の動作が停止した。 <div style="display: flex; justify-content: space-around; align-items: center;"> <div style="text-align: center;">

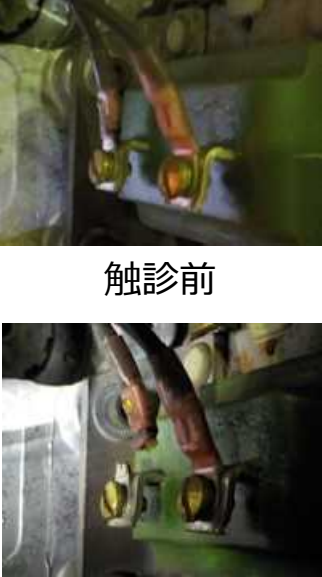
<p>触診前 触診後</p> </div> </div>
<p>原因</p>	<p>✓ 当該接続端子の設置箇所の振動及び環境においては接続端子が折損するような事象は発生しないことより、製品の初期不良もしくは取付時の施工不良に起因する接続端子の折損が原因と推定。</p>
<p>対応</p>	<p>✓ 当該接続端子の交換を実施し、クレーン補巻の動作確認を行い、異常の無いことを確認。 ✓ 当該接続端子の施工はホイストメーカーが実施しており、燃料取扱設備では当該ホイストメーカーの施工箇所はクレーン補巻のみであるため、クレーン補巻の接続端子について外観確認、触診確認を実施済。</p>
<p>備考</p>	<p>クレーン補巻は、直接燃料や輸送容器を取り扱うものではないため、燃料取扱い中の燃料損傷に至ることは無い。</p>

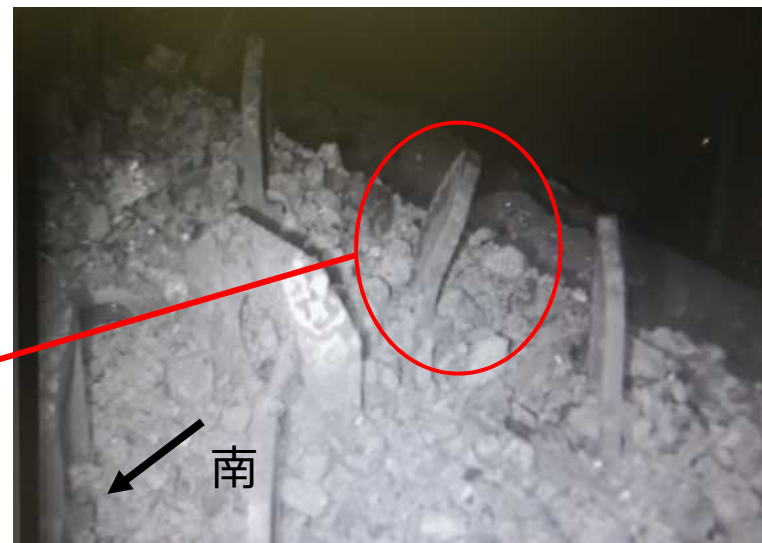
新たに確認したハンドル変形燃料

- 1月17日と2月4日に使用済燃料プール内のガレキ撤去作業中に新たに2体についてハンドル変形を確認した。
- 新たに変形を確認した燃料については、外部環境に影響するような損傷はなく、問題なく取り出しできるものと評価している。

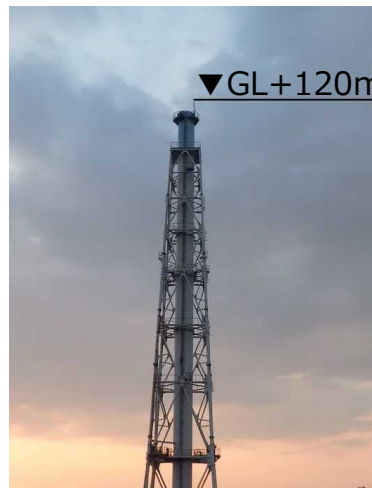
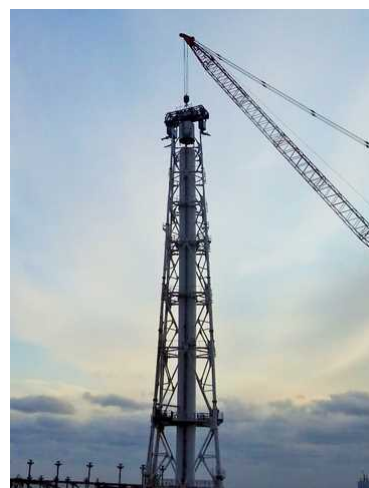
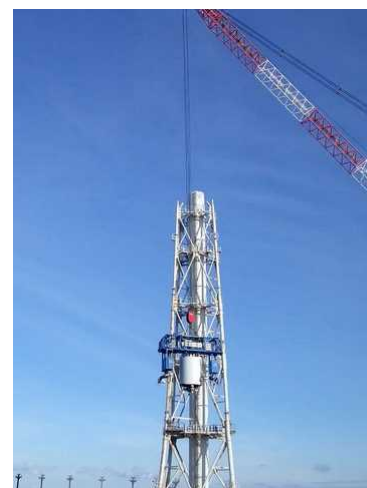
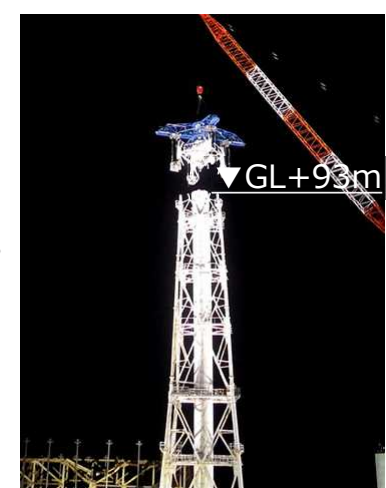
- 12月は3ブロック, 1月は4ブロックの解体作業が完了した。
- 解体前高さ120mであった排気筒は, 2月1日現在, 高さ約93mまで解体が進んでいる。

工事前
(2019年8月1日)

5ブロック解体後
(2019年12月19日)

9ブロック解体後
(2020年1月11日)

11ブロック解体後
(2020年2月1日)

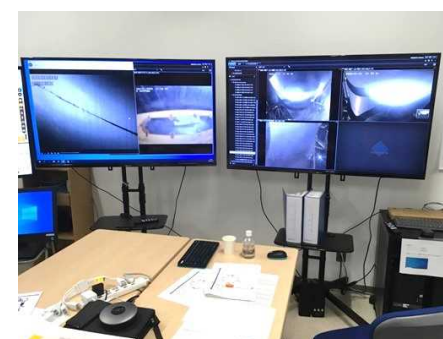
本部に新設された操作画面

- 遠隔操作室と本部での操作画面共有による作業指揮者・当社・技術者が速やかな意思決定

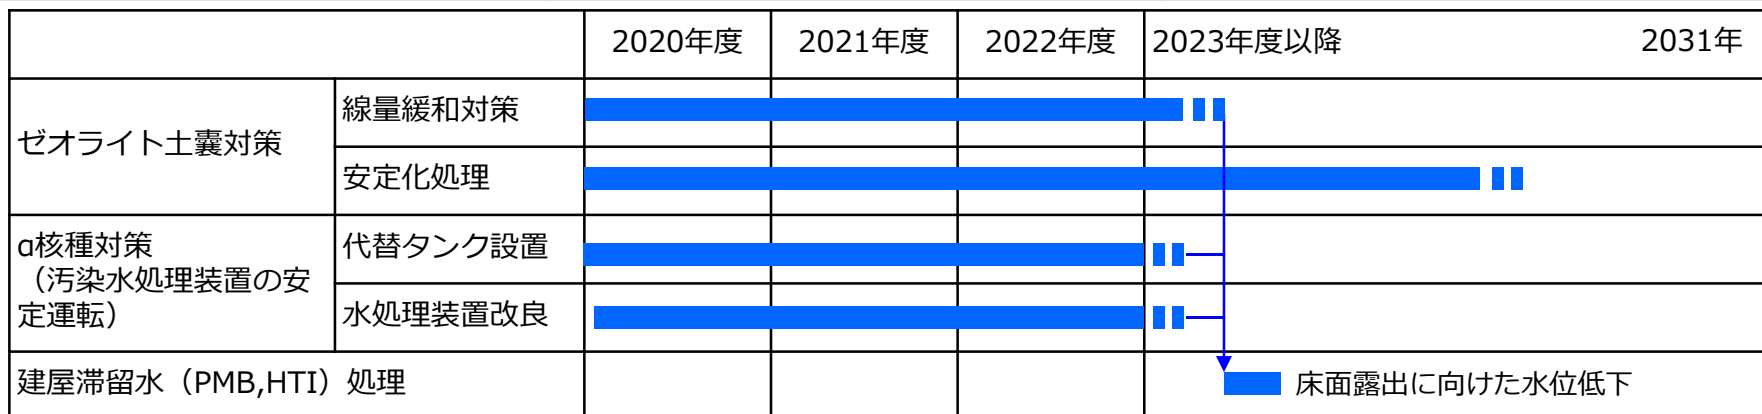
懸念事項	対応策（案）	現在の対応状況
ゼオライト露出による線量上昇	<ul style="list-style-type: none"> ● 線量緩和策 <ul style="list-style-type: none"> ➢ 床面露出時に影響を緩和する対策 ● 安定化対策 <ul style="list-style-type: none"> ➢ ゼオライト全量に対する安定化対策 	<ul style="list-style-type: none"> ● 現場調査，線量評価実施（HTIについては今後実施） ● 対策の概念検討（取り出し，固化等）実施
α核種の拡大の懸念 (汚染水処理装置の安定運転への影響)	<ul style="list-style-type: none"> ● 代替タンクの設置 <ul style="list-style-type: none"> ➢ スラッジ類沈砂等によるα核種除去 ➢ 1~4号機各建屋滞留水の濃度均質化 ● 水処理装置の改良 <ul style="list-style-type: none"> ➢ α核種除去吸着材の導入 等 	<ul style="list-style-type: none"> ● α核種の性状確認，処理方法検討 <ul style="list-style-type: none"> ➢ 0.1μmフィルター通水 (90%以上の全α除去を確認) ➢ 粒径分布測定，吸着材によるイオン吸着試験等について計画中

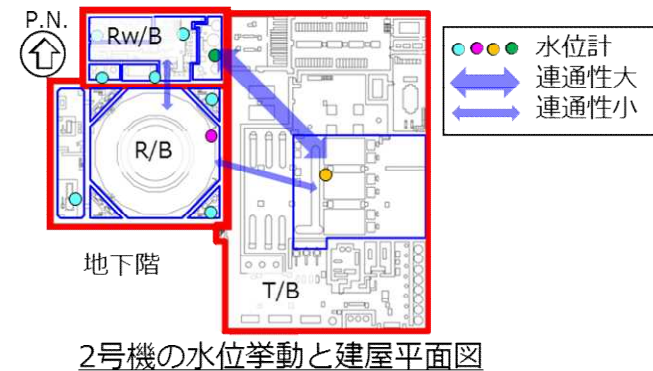
1.6 2,3号機の各建屋間の水位挙動について

- 2,3号機については、R/Bとその他の建屋間の連通が水位低下にあわせて小さくなりつつなり、比較的高い水位が確認されていたが、水処理装置への影響を確認しつつ、高い放射能濃度が確認されているR/Bの滞留水の処理を進め、その他建屋と同程度の水位となったことを確認。
- 他号機含め、引き続き、水位低下を実施していく。

※：台風19,21号による水位上昇

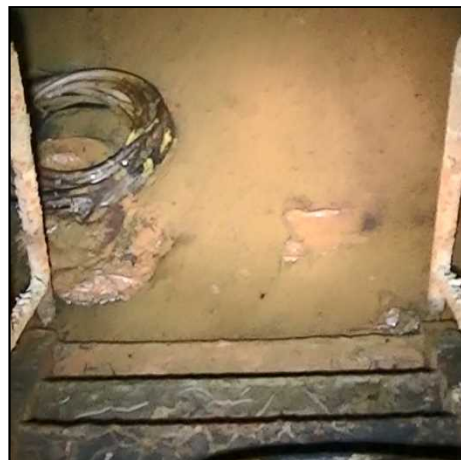
←
4号機タービン建屋
地下1階の床面露出状況

- 4号機T/B・Rw/Bにおける既設滞留水移送装置で移送出来ない残水について、2019年12月より仮設移送ラインによる移送を開始し、2020年1月17日に地下1階床面が露出したことを確認した。今後も定期的に排水を実施していく。
- 他号機についても、準備ができ次第、仮設移送ラインによる移送を開始する。

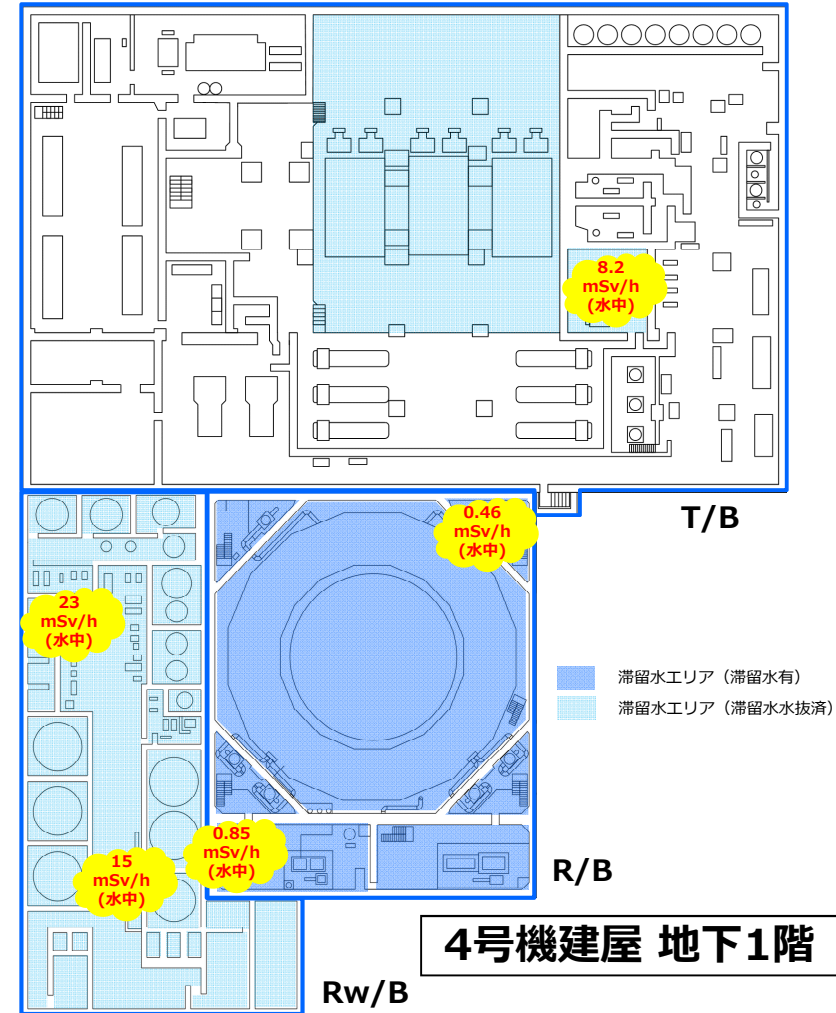
【参考】4号機のT/B,Rw/B地下階の状況

- 4号機T/B,Rw/B地下1階の空間線量の状況（滞留水がある状況）を右図に示す。なお、床面を露出させた際の空間線量は過去実績※より、若干上昇する傾向が確認されている。
- 4号機T/B地下1階の連続ダストモニタの監視状況を下図に示す。全面マスクの着用基準レベル（ $2E-4$ Bq/cm³）未満で推移していることを確認している。なお、万が一、地下階のダスト濃度が上昇した際の対策として、開口部養生を実施している。

◀ ① 全面マスクの使用上限： $2.0E-2$ Bq/cm³ ▶ ② 全面マスクの着用基準： $2.0E-4$ Bq/cm³ ◀ ③ 周辺監視区域外の空气中濃度限度： $2.0E-5$ Bq/cm³

<備考> ● 主な核種：Cs-134,Cs-137 ● 1号機～3号機の検出限界値（黒）の段階的な変動は、検出器の校正および本体の入替えによる影響
