# 加工施設(ウラン濃縮原型プラント)の概要について

令和元年10月18日

日本原子力研究開発機構  
人形峠環境技術センター

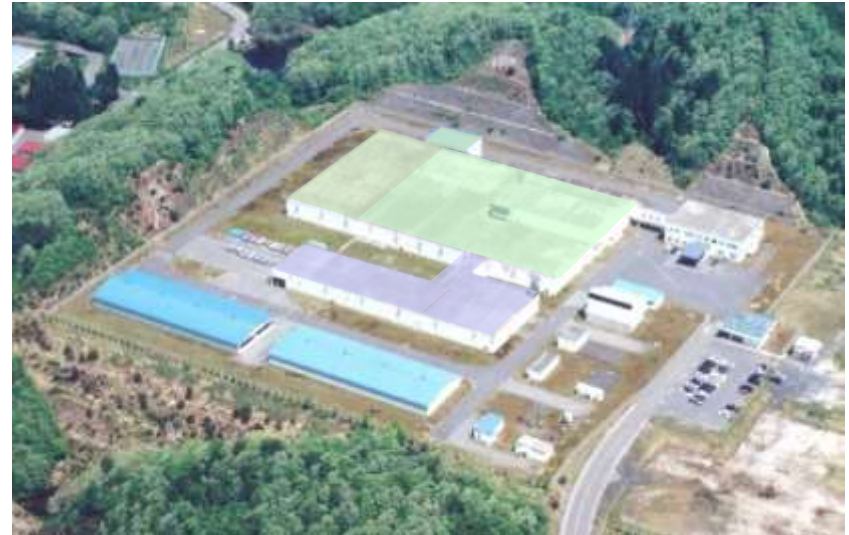
加工施設は、核燃料物質の加工の事業の許可を受けた以下の施設である。

- ① ウラン濃縮原型プラント  
(加工設備本体、核燃料物質の貯蔵施設、放射性廃棄物の廃棄施設、放射線管理施設、その他加工設備の附属施設)
- ② 廃棄物貯蔵庫
- ③ 非常用発電機棟

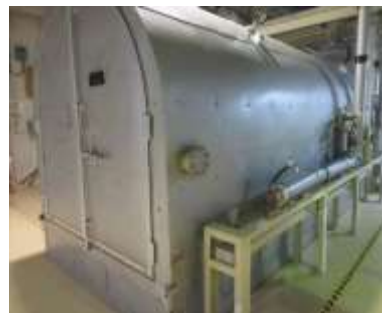
DOP-1UF<sub>6</sub>処理設備 (発生槽)

## ◆DOP-1カスケード設備、DOP-1UF<sub>6</sub>処理設備の閉止措置

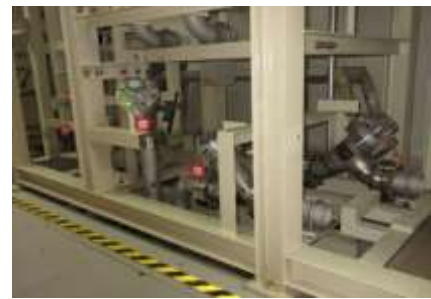
DOP-2カスケード設備 (配管)

## ◆DOP-2カスケード設備の閉止措置

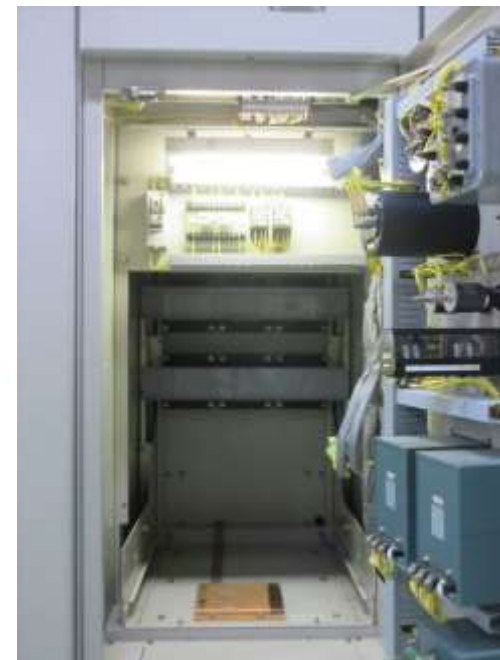
## ◆DOP-1高周波電源設備の閉止措置

高圧しゃ断器の撤去後の状況
