福島第一原子力発電所 中期的リスクの低減目標マップ（2020年3月版）を踏まえた 検討指示事項に対する工程表（案）

2020年4月16日

東京電力ホールディングス株式会社

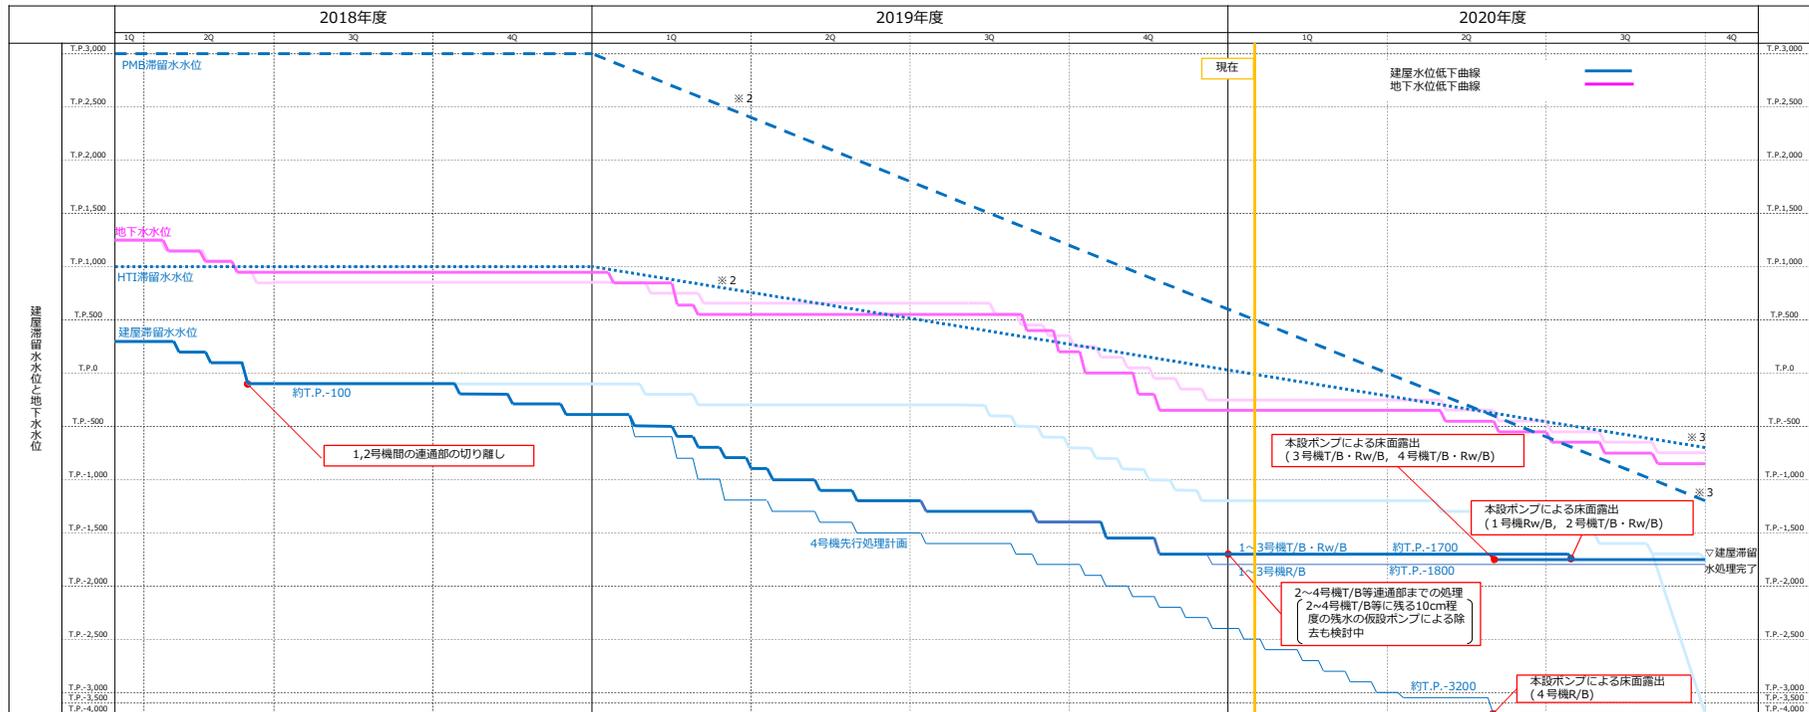
建屋滞留水処理
工程

- ※1 循環注水を行っている1～3号機原子炉建屋以外の建屋の最下階床面露出。
- ※2 プロセス主建屋(PMB)と高温焼却炉建屋(HTI)は、大雨時の一時貯留として運用しているため、降雨による一時的な変動あり。
- ※3 2020年末以降のPMB/HTI水位は検討中。

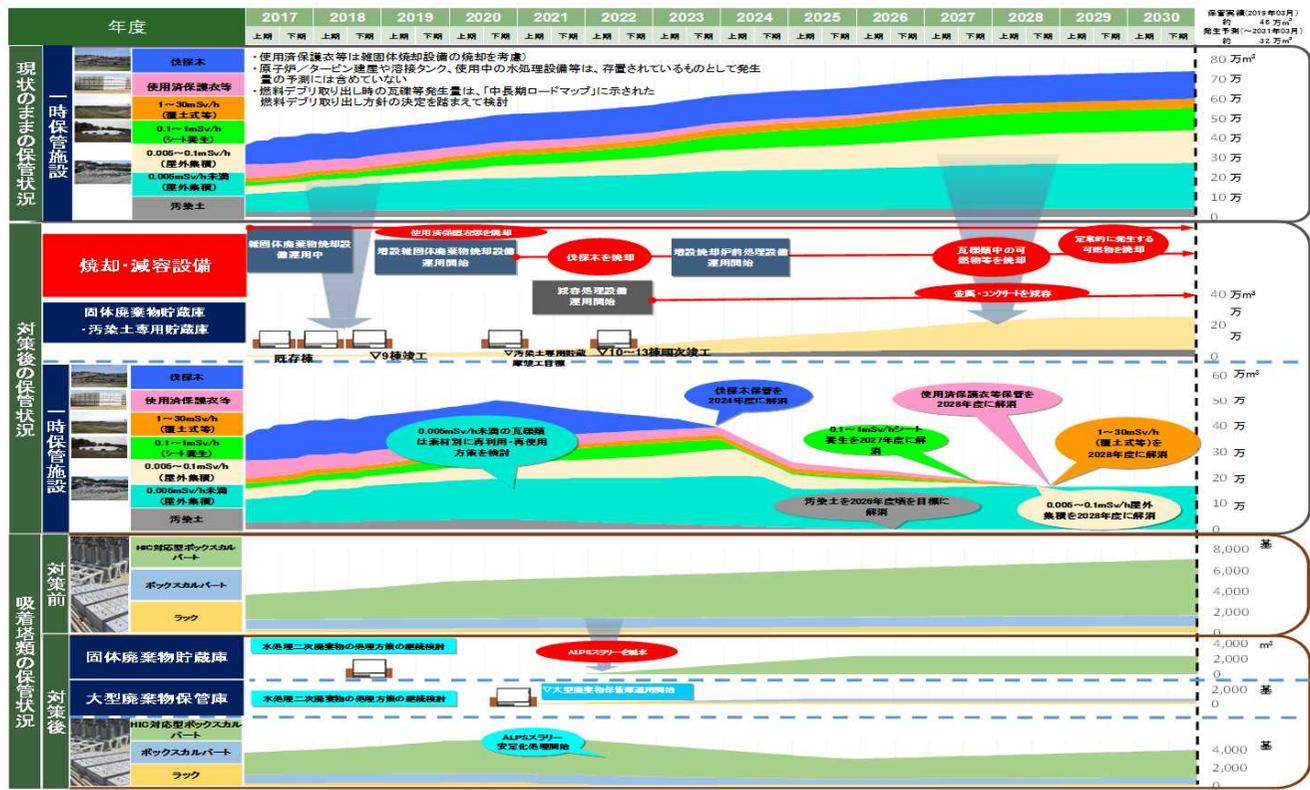
福島第一原子力発電所の固体廃棄物の保管管理計画イメージ

保管管理計画に基づき2028年度内までに、水処理二次廃棄物及び再利用・再使用対象を除くすべての固体廃棄物の屋外保管を解消する。

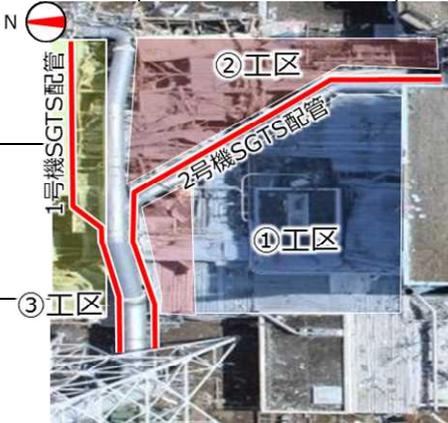
<p>2020年2月より1・2号機廃棄物処理建屋雨水対策(①工区)着手。</p> <p>2号機側SGTS配管撤去後、②、③工区(約1500m²)の瓦礫撤去を実施予定。</p>

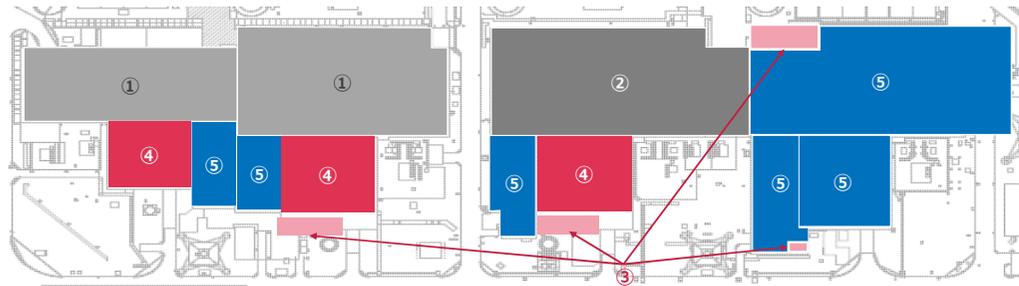
開口部閉塞区分

対策	分類	内容	2020年度												2021年度			2022年度	2023年度以降	備考
			4月 現時点	5月	6月	7月	8月	9月	10月	11月	12月	1月	2月	3月						
【区分④】 1～3号機原子炉建屋の扉等	現場作業	開口部閉塞	[Progress bar from April to December]																	区分③工事の中で、1箇所先行実施（2019年7月） 2019年9月20日着手
【区分⑤】 1～4号機廃棄物処理建屋, 4号機原子炉建屋・タービン建屋	現場作業	開口部閉塞	[Progress bar from April to March]																	区分④工事の中で、1箇所先行実施（2020年3月） 2020年3月16日着手

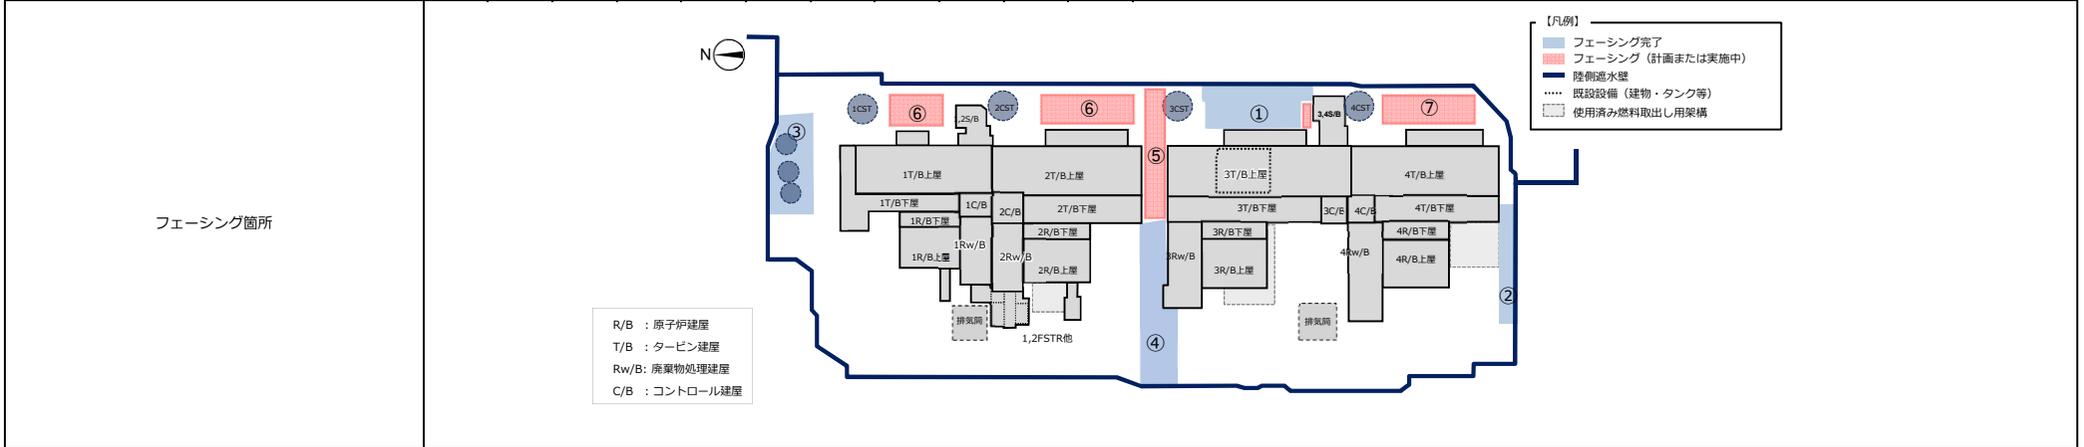
現状の取り組み状況	検討課題	今後の予定
<ul style="list-style-type: none"> ・ 建屋周りのフェーシングとして、3号機タービン建屋東側エリア『①』については、2018年11月からヤード整備工事に着手し、2019年7月に完了。 ・ 4号機建屋南側『②』は道路整備にて2019年3月に完了。 ・ 純水タンクエリア（1号機タービン建屋北側）『③』は、2020年2月末に完了。 ・ 2号機、3号機原子炉建屋間道路（山側）エリア『④』は道路整備にて、2020年3月に完了。 	<ul style="list-style-type: none"> ・ 使用済燃料取り出しなどの廃炉作業とヤードが輻輳する。 ・ 建屋周辺のガレキ撤去が必要。 	<ul style="list-style-type: none"> ・ その他のエリアについては、計画が纏まった箇所から順次実施予定。

対象箇所	分類	内容	2020年度												2021年度			2022年度	2023年度以降	備考				
			4月	5月	6月	7月	8月	9月	10月	11月	12月	1月	2月	3月										
⑤2,3号機タービン建屋間	現場作業	道路整備他（フェーシング）	■	■	■	■	■																	
⑥1/2号機タービン建屋東側	現場作業	フェーシング			■	■	■	■	■	■	■	■	■	■	■									
⑦4号機タービン建屋東側	現場作業	フェーシング													■	■	■	■

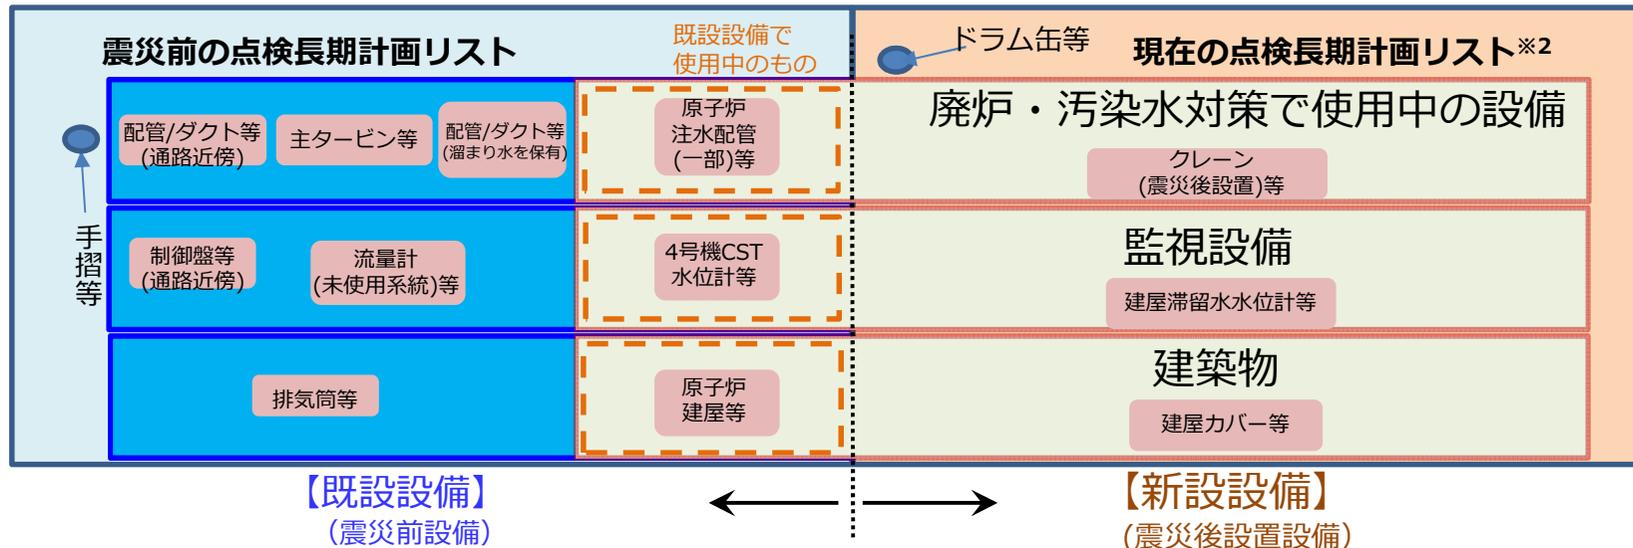
構内の全設備、機器^{※1}

※1 設備所管箇所判明している約34万件から作業を開始

※2 汚染水を取扱う設備及び放射性ダストを監視する設備については、工事用機材として一時的に使用するものを除き仮設設備も管理対象

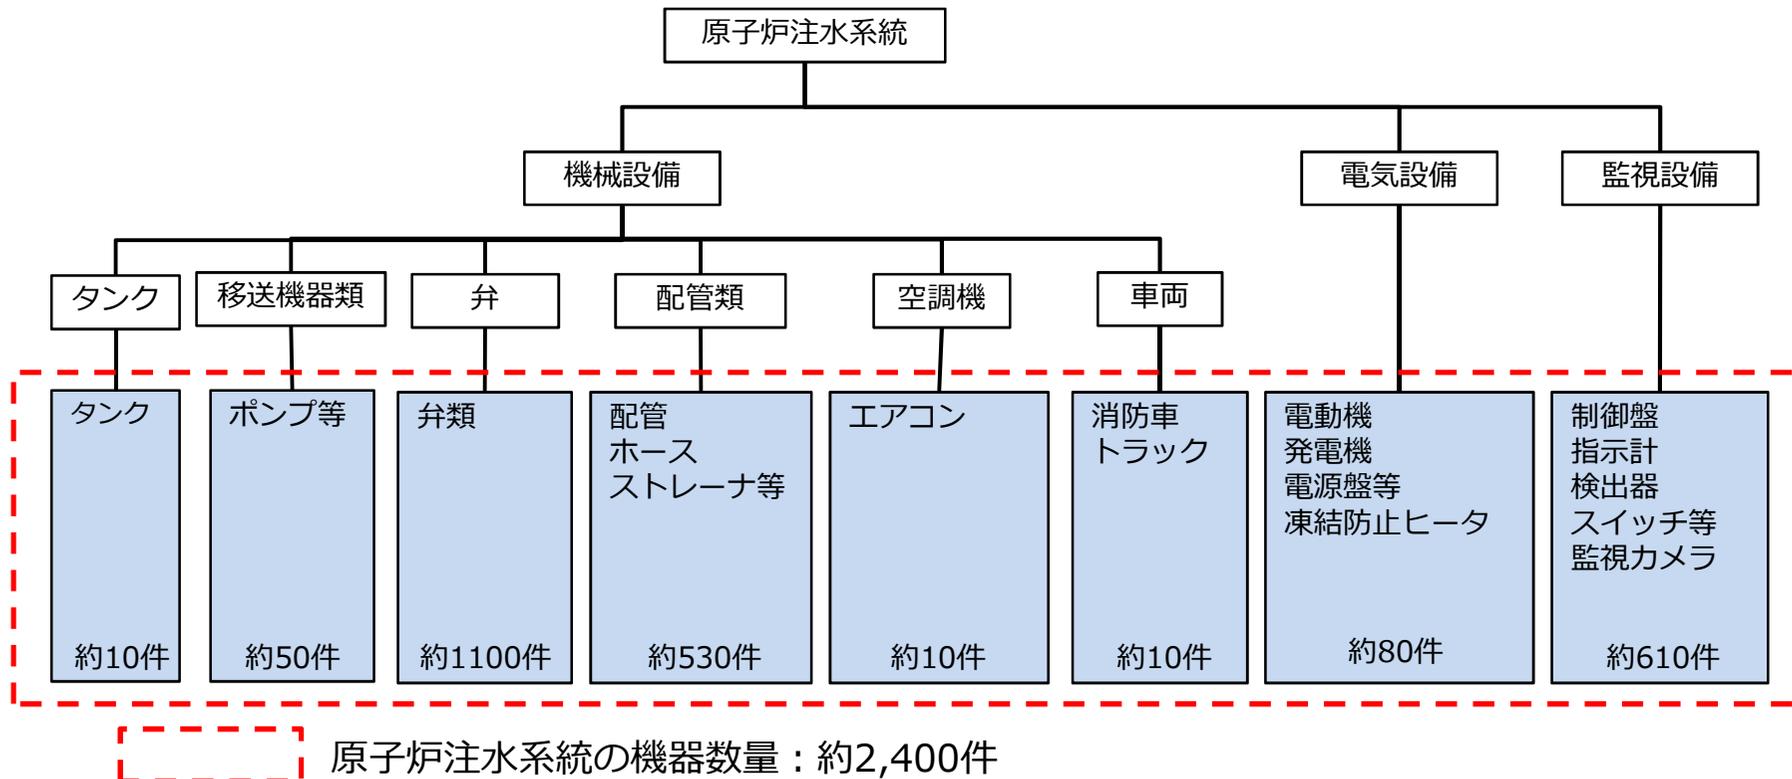
<例示> 1~3号機 原子炉注水システムの機器構成図

- 機器数については、システムを構成している機器を1機器としている。
- 下記の構成図は、原子炉注水システムを例示しているが、構内の全設備についても同様の考えで機器を抽出し、総機器数が約34万件となっている。

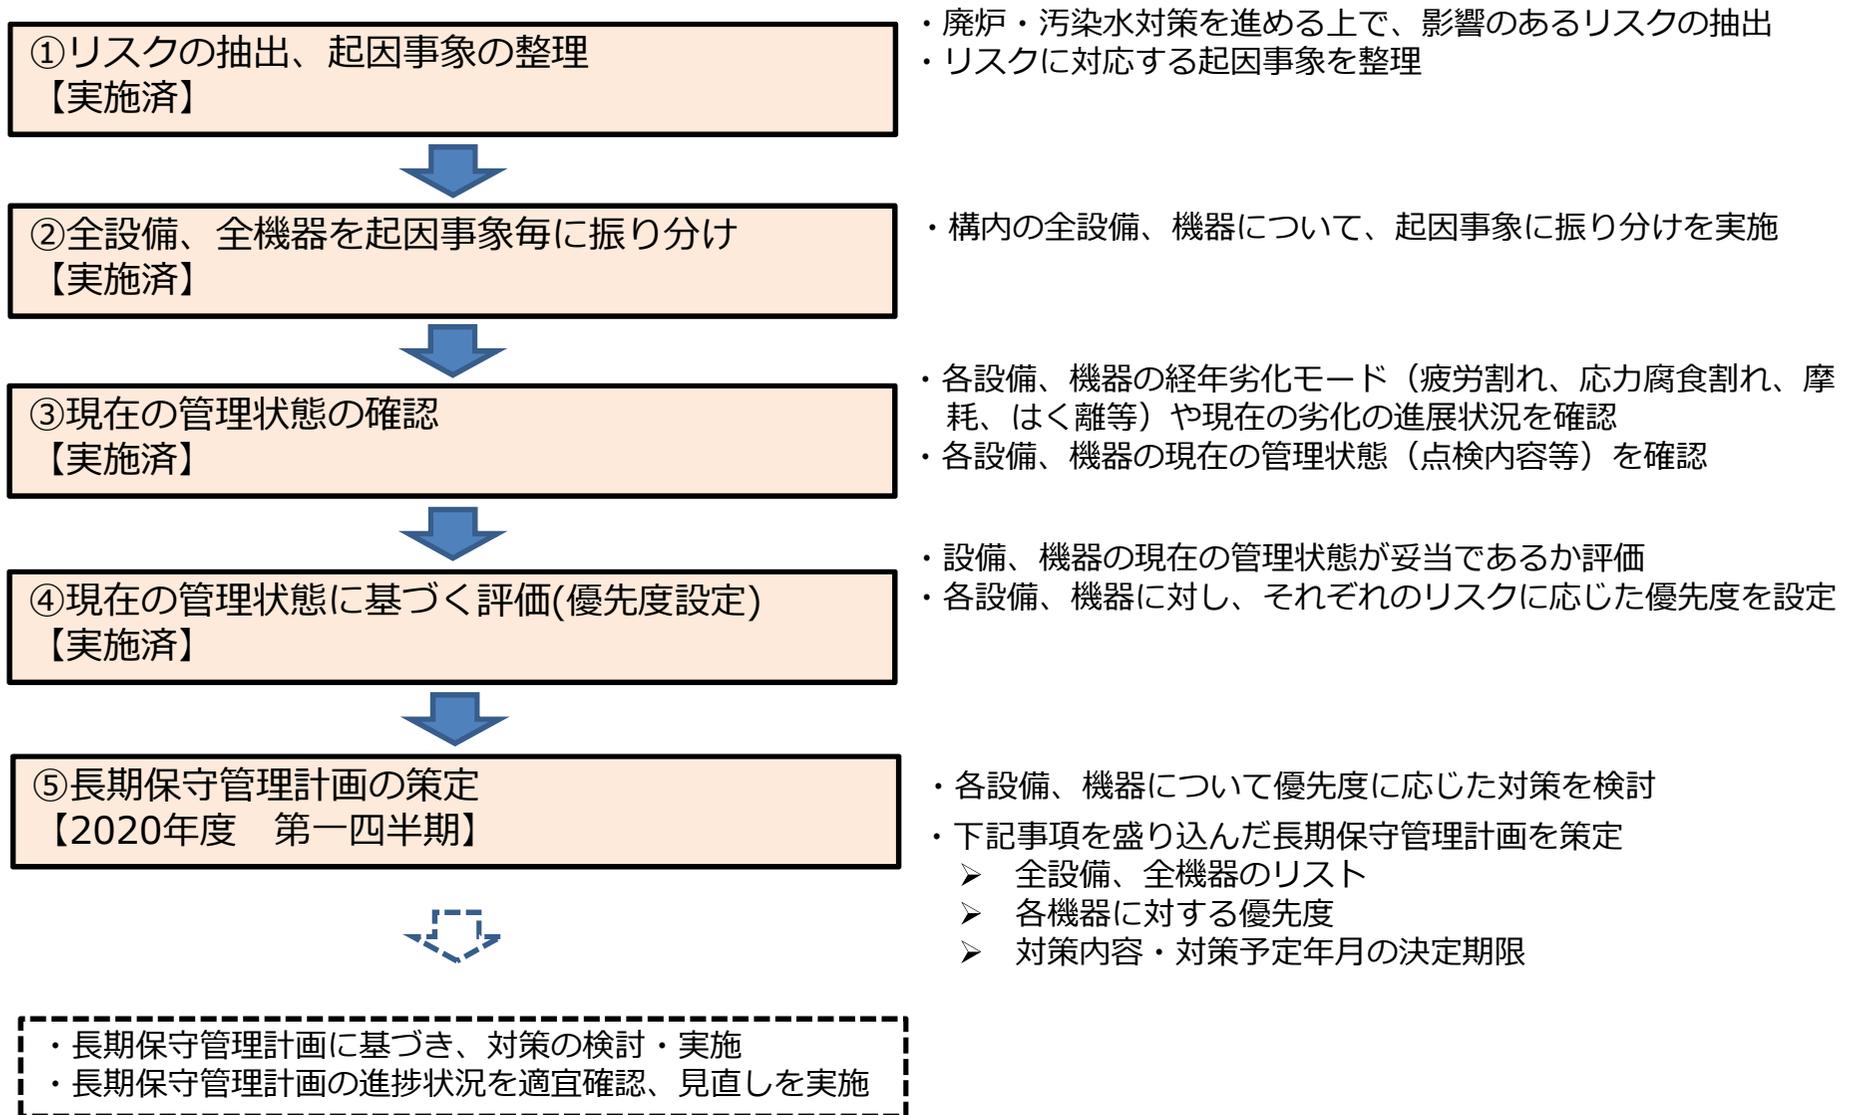
2. 検討のフロー

■ 長期保守管理計画の策定に向けて、下記フローに基づき検討を実施

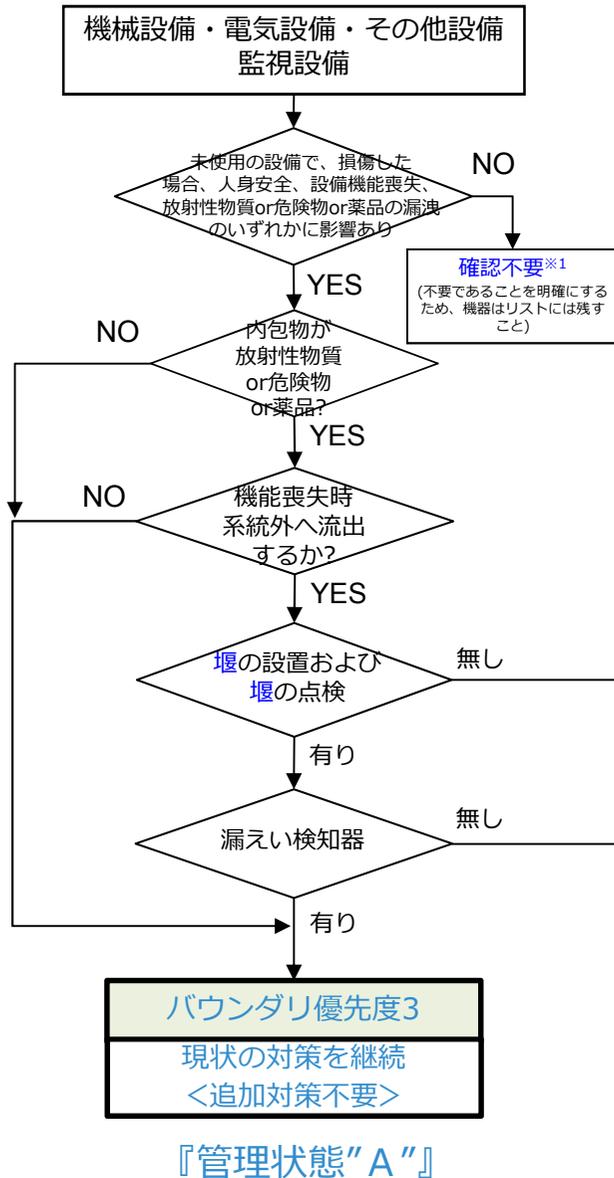
5-1. バウンダリ機能の判断フロー（具体的なイメージ）【参考】

『管理状態“ A ”』

※1 確認不要な例
 受電していない電源盤内リレー、使用していない圧カスイッチ（ただし、放射性物質、危険物、薬品等を内包していないもの）等
 なお、この判断における設備機能喪失とは、当該設備の損傷により、他の機器を破損させる等により他の機器の要求機能を喪失させることを意図。

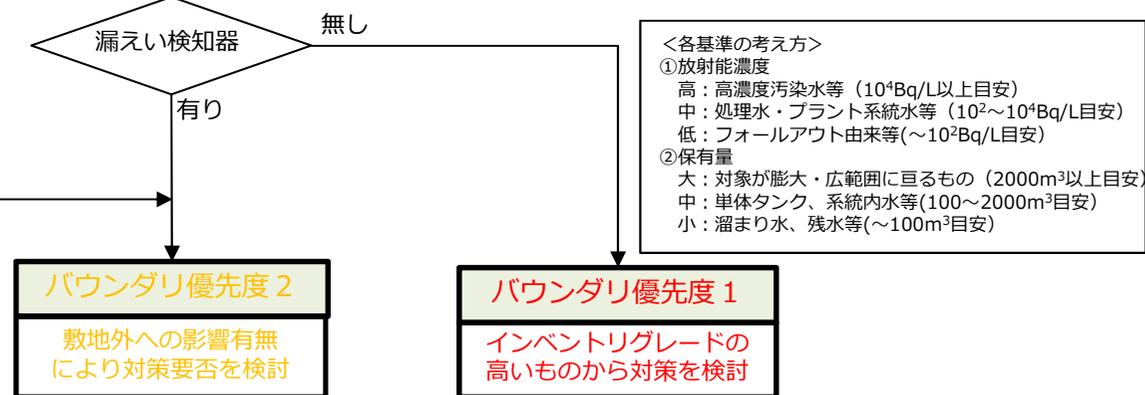
- グレード i : 放射能濃度が高かつ保有量が中以上で、漏えい時の環境影響が大きいもの
- グレード ii : 放射能濃度や保有量が中以上で、漏えい時の環境影響が懸念されるもの
- グレード iii : 放射能濃度や保有量が低く、漏えい時の環境影響が小さいもの

放射能濃度	高	ii	i	i
	中	ii	ii	ii
	低	iii	iii	ii
		小	中	大
		保有量

<各基準の考え方>
 ①放射能濃度
 高：高濃度汚染水等（ 10^4 Bq/L以上目安）
 中：処理水・プラント系統水等（ $10^2 \sim 10^4$ Bq/L目安）
 低：フォールアウト由来等（ $\sim 10^2$ Bq/L目安）
 ②保有量
 大：対象が膨大・広範囲に亘るもの（ 2000m^3 以上目安）
 中：単体タンク、系統内水等（ $100 \sim 2000\text{m}^3$ 目安）
 小：溜まり水、残水等（ $\sim 100\text{m}^3$ 目安）

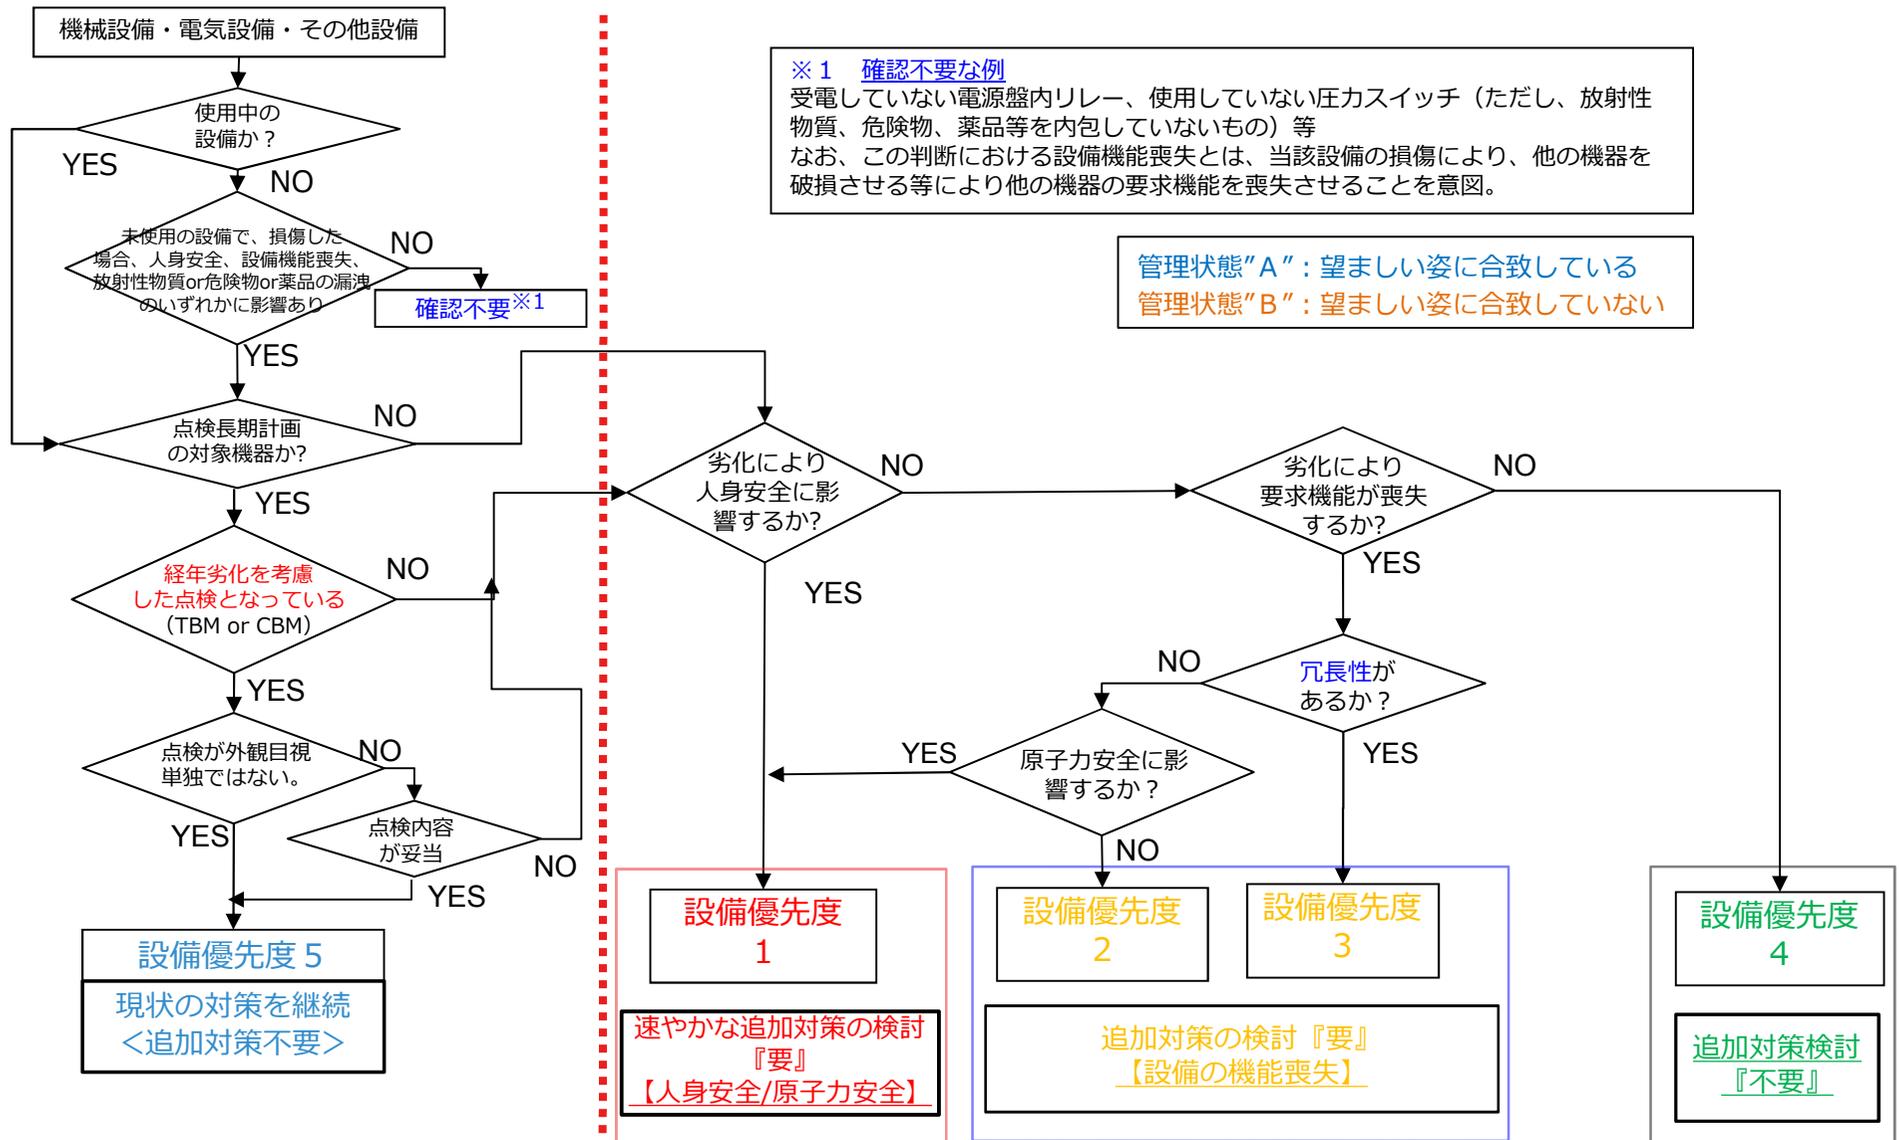
7-1. 機械設備・電気設備・その他設備の判断フロー（具体的なイメージ）【参考】TEPCO

※1 確認不要な例
 受電していない電源盤内リレー、使用していない圧カスイッチ（ただし、放射性物質、危険物、薬品等を内包していないもの）等
 なお、この判断における設備機能喪失とは、当該設備の損傷により、他の機器を破損させる等により他の機器の要求機能を喪失させることを意図。

管理状態“A”：望ましい姿に合致している
 管理状態“B”：望ましい姿に合致していない

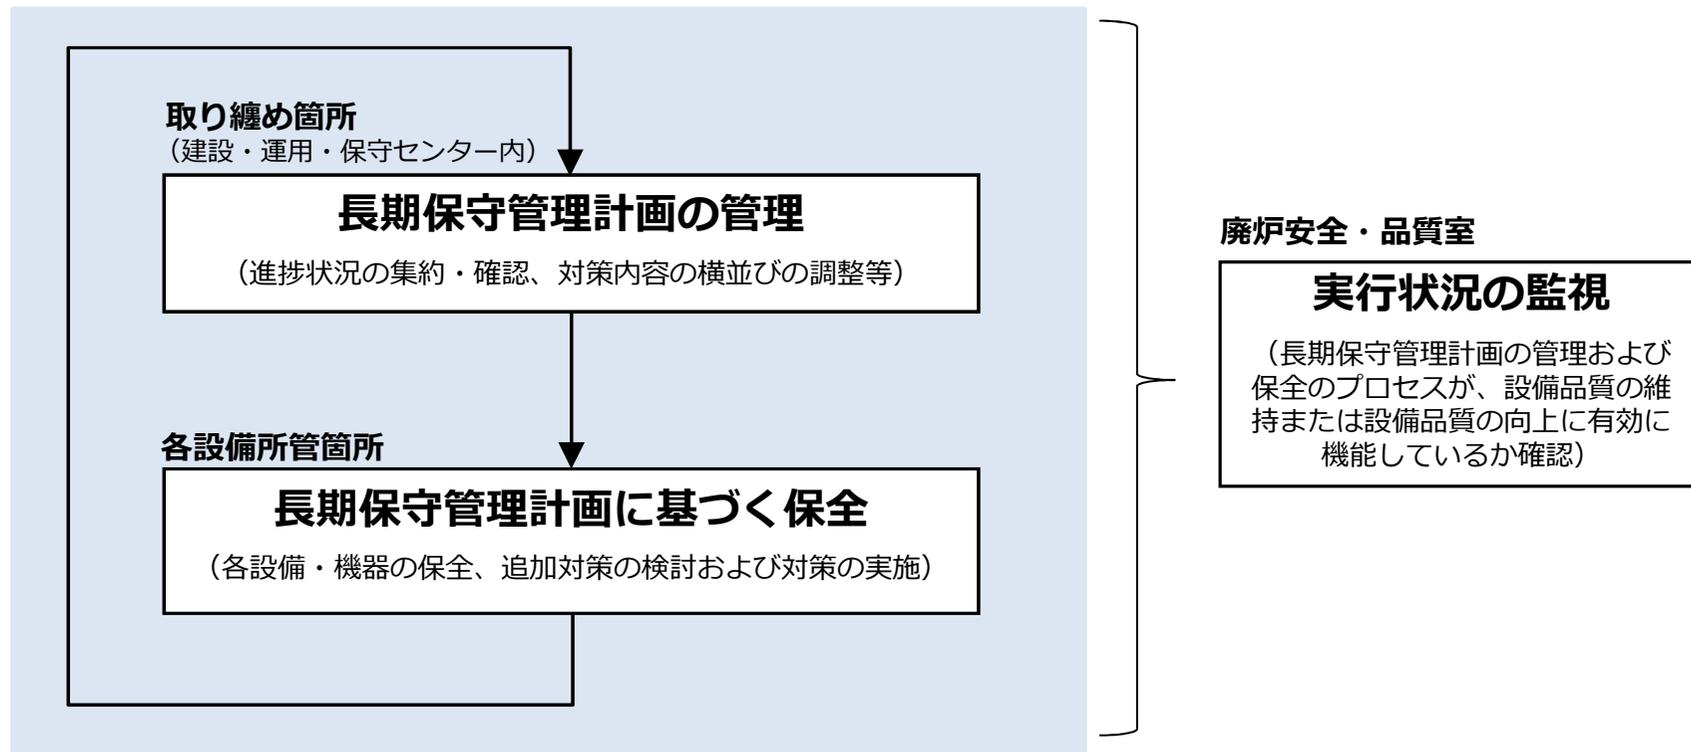
【長期保守管理計画の運用段階】

- 今後の運用に当たっては、取り纏め箇所が進捗状況を適宜確認していく。
- 各設備所管箇所が対策内容の検討および対策を実施していくが、横並びについては取りまとめ箇所を中心に調整していく。

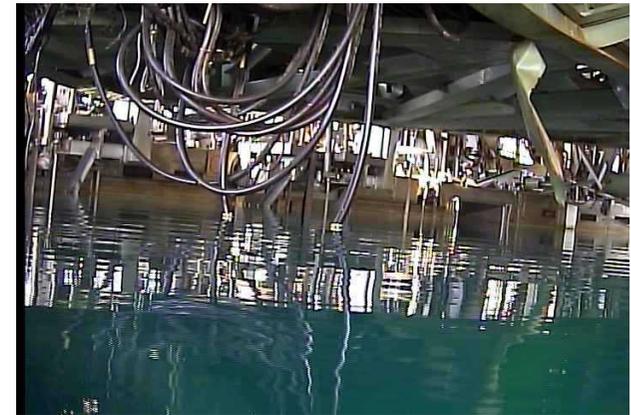
1号機 使用済燃料プール
2019.8.2撮影

使用済燃料プール循環冷却設備の高線量エリアの配管・弁、使用済燃料プール、プールゲート

- 使用済燃料プール循環冷却設備：
高線量エリアの配管・弁等の不具合により使用済循環冷却設備の運用が困難な場合は、非常用注水設備等による注水でプール冷却を実施。
- 使用済燃料プール
ガレキ等の落下による使用済燃料プールの損傷を防止するため、プールに養生カバーを設置する計画。
プールライナー腐食による漏えいを防止するため、プール水の水質を監視し、必要に応じ、プール水浄化を実施。
- 使用済燃料プールゲート
ガレキ等の落下による使用済燃料プールゲートの損傷を防止するため、ゲート上部に養生カバーを設置。

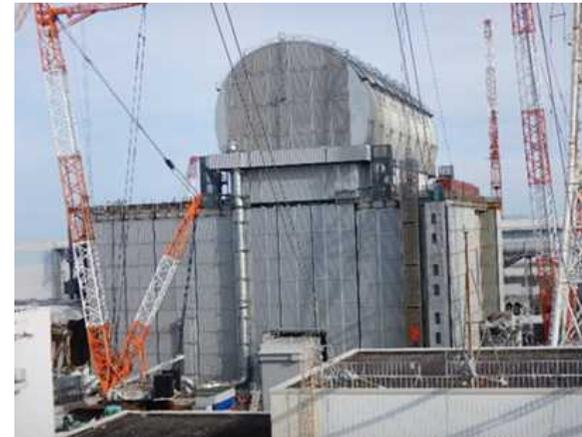
3号機原子炉建屋外観写真の例

なお、建屋外部は問題ないことを確認済

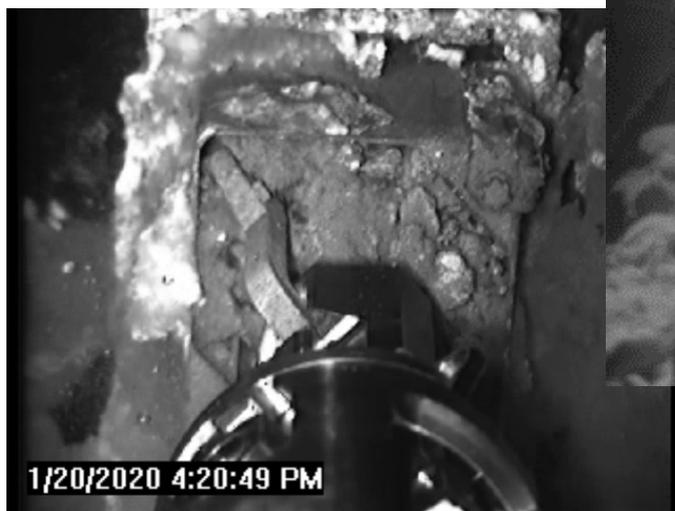
使用済燃料のラックからの取り出し状況

- 2020年3月末までに、計119体の燃料の取り出しを完了している。
- 2020年3月30日より、法令に基づく3号機のクレーン年次点検を実施している。併せて、燃料取扱設備の点検(燃料取扱機、換気空調設備等)を実施する。また、3号機側の点検と並行して、共用プール燃料取扱設備の点検およびハンドル変形燃料保管のための燃料ラック取替を実施する。
- 3号機での点検実施後、燃料取り出しの体制を強化し取り出しの頻度を増やすため、作業員増員のための追加訓練等を実施する。
- 2020年5月下旬～6月上旬頃より、燃料取り出しを再開する予定。

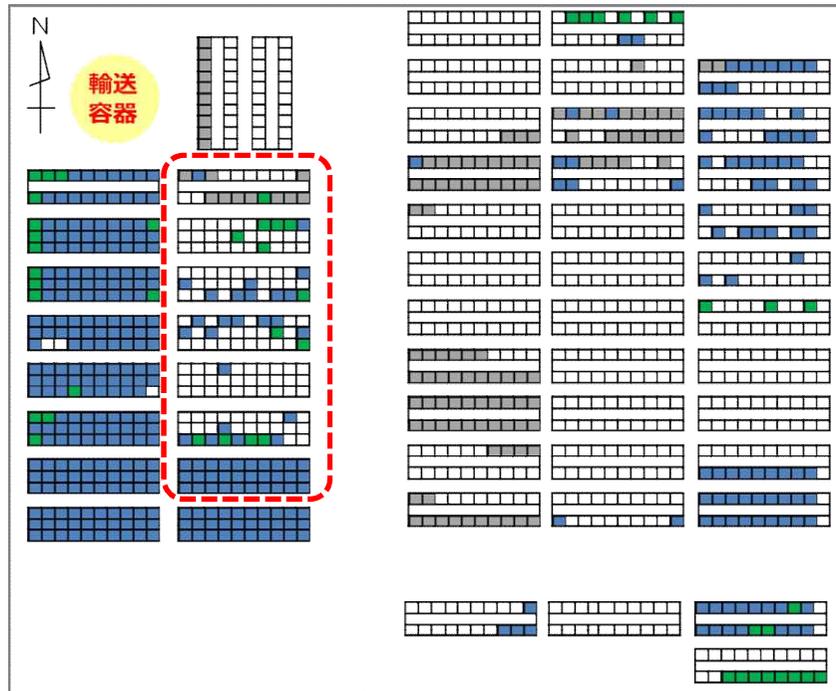
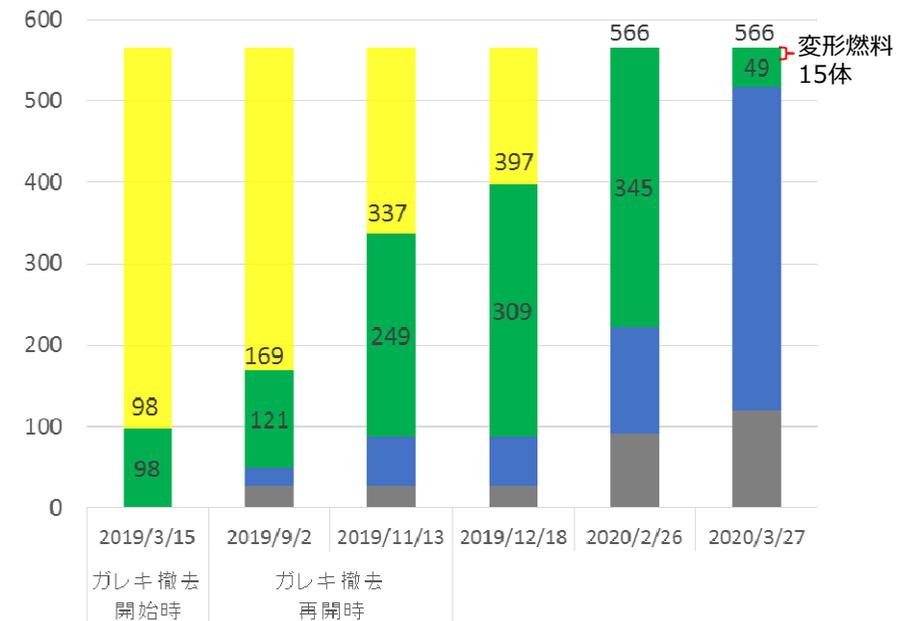
- 以下に示す通り，燃料上部についてガレキの撤去を進めている。
 - マニピュレータで把持する大きめのガレキ撤去は概ね完了。ガレキ撤去ツール（熊手）による掻き出し及び吸引装置での吸引を中心に撤去を実施中。
 - ハンドル変形の目視確認は全燃料について完了。目視確認が難しい軽微な変形の有無は治具により最終判断するため，ガレキを撤去し，治具での判断後にガレキ撤去完了となる。
 - これまでにハンドル変形を確認した燃料は，計15体（【参考10】参照）

- : 燃料取り出し済
- : ガレキ撤去完了 = 燃料取り出しが可能な状態
- : ガレキ撤去中
- : ガレキ撤去未実施
- : 燃料が入っていないラック
- (red dashed): 落下した燃料交換機, コンクリートハッチがあったエリア

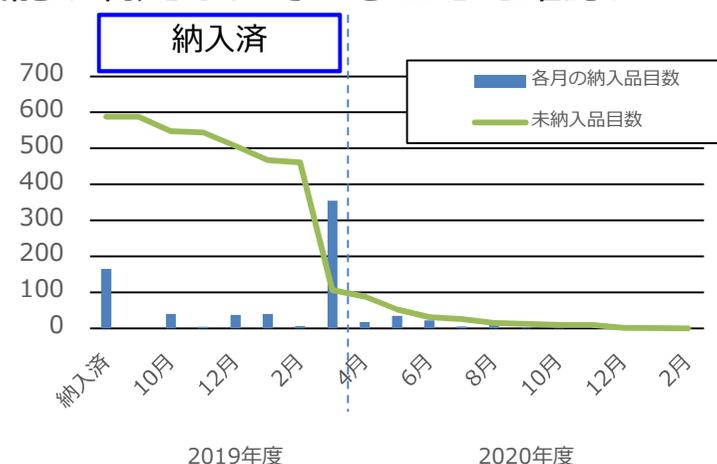
納入未完了の主な予備品と代替策の一例【参考12】

- リスクアセスメントに基づく予備品は納入済み。
- 安全点検や品質管理確認結果等を踏まえて準備が必要な予備品は一部を除き納入済み。
- 納入未完了の予備品は代替処置が可能であることを確認済み。

機器名	未納用品	代替案
燃料取扱機	下部プラットフォーム回転モータ	旧品の消耗品を交換することにより、予備品確保が可能。
燃料取扱機	マスト昇降用ベアリング	故障時には瓦礫撤去作業を優先させ、マストを使用しない工程とすることで作業継続可能。
マニピュレータ	マニピュレータ右腕 (SAM1)	マニピュレータ (左腕) SAM2の改造で代替可能。
クレーン制御盤(現場盤)	クレーン操作用無線機	既設のWebカメラ及びPHSで情報共有することで作業継続可能。
移送容器蓋締付装置	電気コネクタ	直ジョイント化実績があり、修理可能。

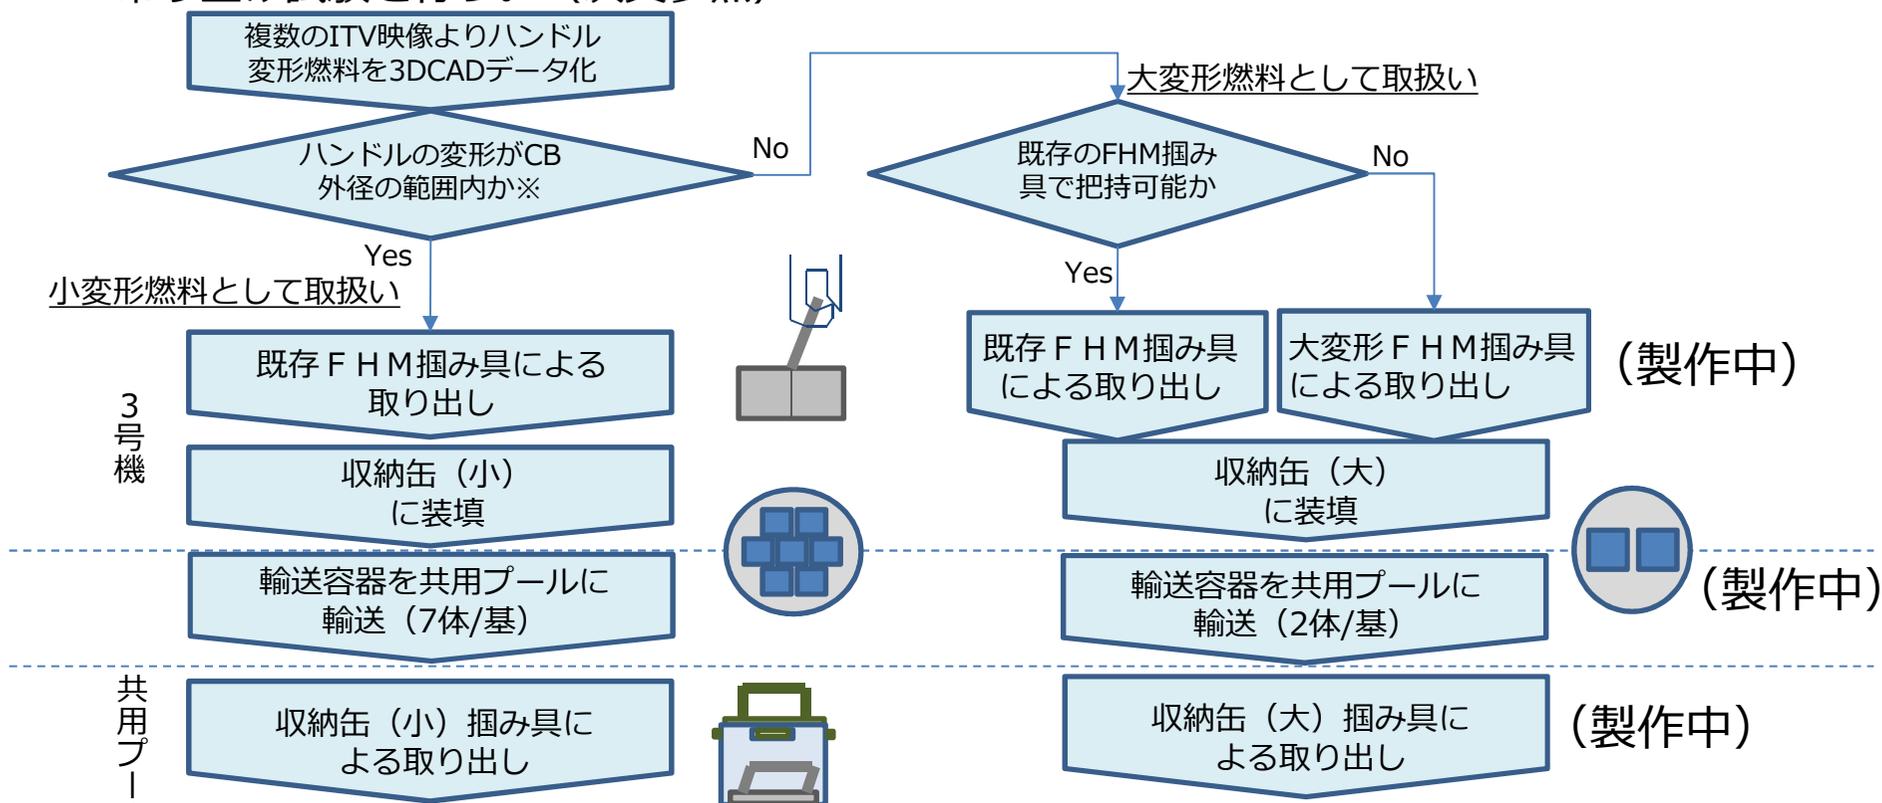
- ハンドル変形燃料については、以下の流れで取り出しを実施する。
 - ✓ 3号機では、変形したハンドルを既存FHM掴み具で把持する。なお、変形量が大
きい場合は、新たに大変形用FHM掴み具を用意する。
 - ✓ 輸送時は、ハンドルの変形量に応じて、収納缶を使い分ける。
 - ✓ 共用プールでは、収納缶ごと専用ラックに保管する。
- 3号機で変形したハンドルを把持して吊り上げ可能であることを早期に確認するため、
吊り上げ試験を行う。（次頁参照）

※CB：チャンネルボックス。変形したハンドルがCB外径の範囲内に収まっていれば収納缶（小）と干渉なく収納可。複数のITV映像より3DCAD化し上方から確認し判断する。6

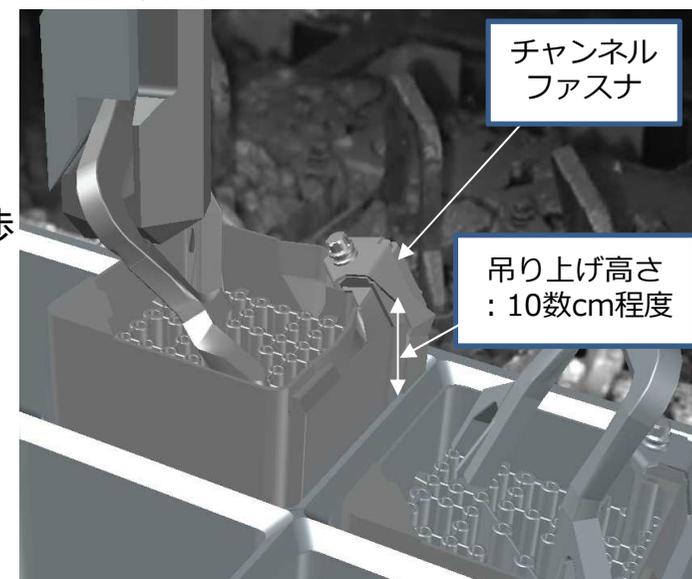
吊り上げ試験概念図

- 吊上げ荷重の監視により燃料の状況を確認する。
 - ✓ 燃料自重より明らかに大きい
→ガレキとの固着または変形によるラックとの干渉
 - ・ガレキとの固着の場合、対象燃料について個別に強度評価を行い、制限荷重の見直し可否について検討
 - ・ラックとの干渉の場合、燃料ラックの上部を一部切断し燃料とラックとの間隙を広げる措置等を検討
 - ✓ 燃料自重より明らかに小さい
→燃料集合体に分断が発生
(分断の可能性は極めて低い【参考11】)

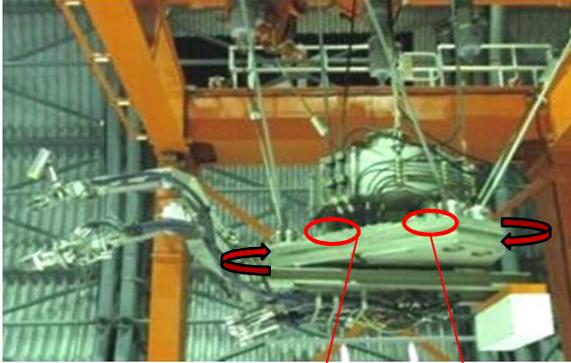
<p>テンシルトラス</p> </div> <div style="text-align: center;">

<p>概要</p>	<ul style="list-style-type: none"> 9月3日 燃料取り出しの準備作業をしていたところ、燃料取扱機のテンシルトラスがスムーズに旋回しない事象を確認した。 <div style="display: flex; justify-content: space-around;"> <div style="text-align: center;">

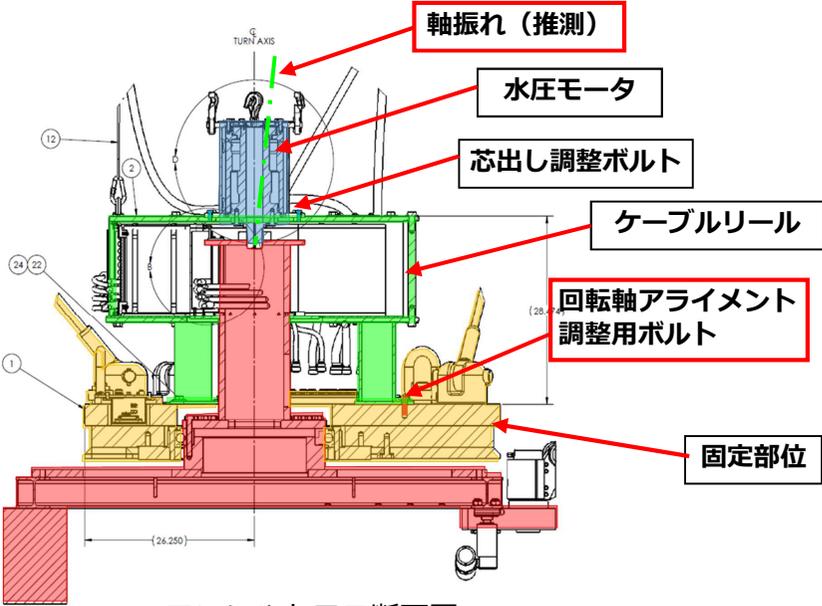
<p>テンシルトラス断面図</p> </div> </div> <div style="text-align: center; margin-top: 10px;">

<p>回転用アライメント調整ボルト</p> </div>
<p>原因</p>	<ul style="list-style-type: none"> ✓ テンシルトラスの回転軸アライメント調整用ボルトの締め付けに伴い水圧モータの軸振れが発生し、摺動抵抗が増加したものと推定。 ✓ 水圧モータ内部のシール部からのリークによる回転動力の低下。
<p>対応</p>	<ul style="list-style-type: none"> ✓ 水圧モータの交換後、旋回調整及び動作確認を実施済。
<p>備考</p>	<p>テンシルトラスは燃料や輸送容器を取り扱うものではないため、燃料取扱い中の燃料損傷に至ることは無い。</p>

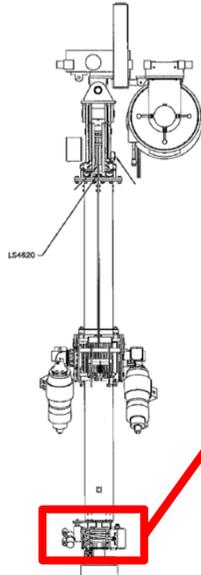
<p>マスト</p> </div> <div style="text-align: center;">

<p>概要</p>	<ul style="list-style-type: none"> 9月9日 燃料取り出しの準備作業をしていたところ、燃料取扱機のマストがスムーズに旋回しない事象を確認した。 <div style="display: flex; justify-content: space-around; align-items: flex-start;"> <div style="text-align: center;">

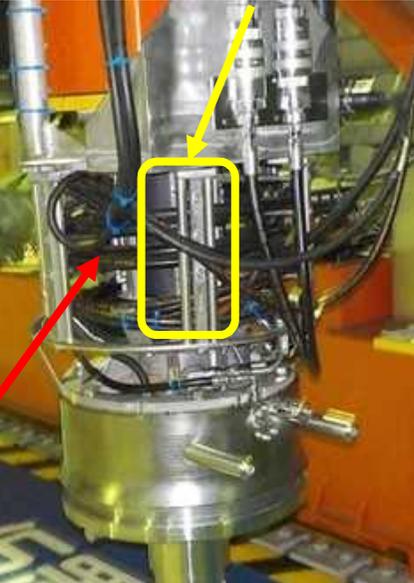
<p>水圧ホースリール部</p> </div> <div style="text-align: center;">

<p>水圧用ポート</p> <p>シール部</p> <p>水圧モータ立体断面図</p> <p><small>出典元: HELAC CORPORATION Helical Hydraulic Rotary Actuators L10 Series Service & Repair Manual https://www.helac.com/</small></p> </div> </div>
<p>原因</p>	<p>✓ 水圧モータ内部のシール部からのリークによる水圧モータの回転力の低下。</p>
<p>対応</p>	<p>✓ 水圧モータの交換後、旋回調整及び動作確認を実施済。</p>
<p>備考</p>	<p>マストの旋回が出来ない事象であり、燃料の把持は維持されるため、燃料の落下につながる事象ではない。</p>

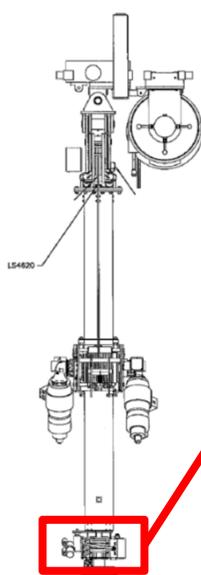
<p>マスト</p> </div> <div style="text-align: center;">

<p>概要</p>	<ul style="list-style-type: none"> 10月15日 マニピュレータでのフランジプロテクタの把持状況の確認のため、当社監理員が現場に出向した際に、マスト下部に作動流体（水グリコール）の滴下痕があることを確認した。滲み個所はマストの水圧ホースと配管の継手部で、滲みは約13秒に1滴程度であった。 <div style="display: flex; justify-content: space-around; align-items: flex-start;"> <div style="text-align: center;">

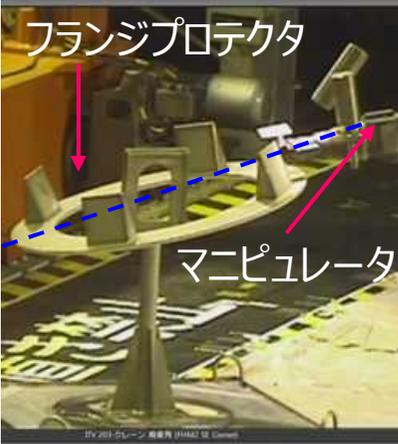
<p>発生状況写真1</p> </div> <div style="text-align: center;">

<p>概要</p>	<ul style="list-style-type: none"> 10月15日 燃料取り出し準備作業時にフランジプロテクタ※1を把持した状態で、関節の操作のために固定解除の操作を行った。その際に、マニピュレータの手首が下がり、把持していたフランジプロテクタが下がる事象を確認した。 <p>※1：フランジプロテクタとは、燃料取り出し時に輸送容器のフランジ面を保護する治具</p> <div style="display: flex; justify-content: space-around; align-items: center;"> <div style="text-align: center;">

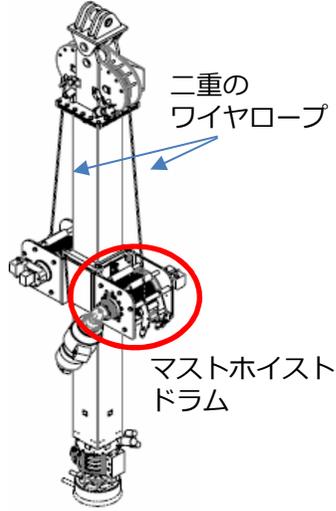
<p>燃料把握機（マスト） 外観図</p> </div> <div style="text-align: center;">

<p>概要</p>	<ul style="list-style-type: none"> 10月18日 燃料取扱機マストを操作していたところ、マストホイスト2のマスト昇降用ワイヤロープに乱巻きが発生し、一部が潰れていることを確認した。 点検に伴うマストのツール取外・取付作業において、接続確認のためにマストが着座した後も引き続き巻下げ操作を実施していたことを荷重計等のログにて確認した。 <div style="display: flex; justify-content: space-around; align-items: flex-start;"> <div style="text-align: center;">

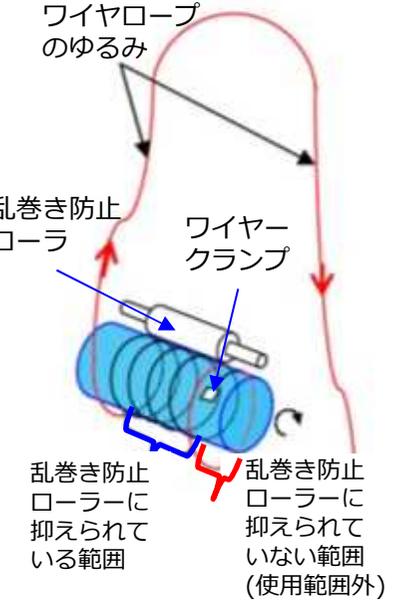
<p>発生メカニズム</p> </div> </div> <p style="margin-top: 10px;">①過剰な巻下げ ↓ ②ワイヤロープにゆるみ発生 ↓ ③ロープがローラに抑えられている範囲は、ドラム回転時にワイヤロープが滑り（空回り）する。 ↓ ④ローラに抑えられていない範囲は、ドラム回転時にワイヤロープにゆるみが発生する。</p>
<p>原因</p>	<ul style="list-style-type: none"> マストの過剰な巻下げによりワイヤロープに緩みが発生。 ワイヤロープに緩みが発生した状態で巻き上げ操作を行ったことにより、乱巻が発生し、乱巻き防止ローラの支柱にワイヤロープが挟まった。
<p>対応</p>	<ul style="list-style-type: none"> ワイヤロープの交換が完了し、動作確認を実施済。 マスト無負荷時において、過剰な巻き下げによりワイヤロープの緩みが発生しないようインターロック（動作停止）を設定済。 インターロックが作動した際の確認ポイント及び復旧方法を手順書に反映済。

<p>備考</p>	<p>マストワイヤロープは二重化されており、燃料取り扱い中に燃料を落下させないように設計されている。</p>

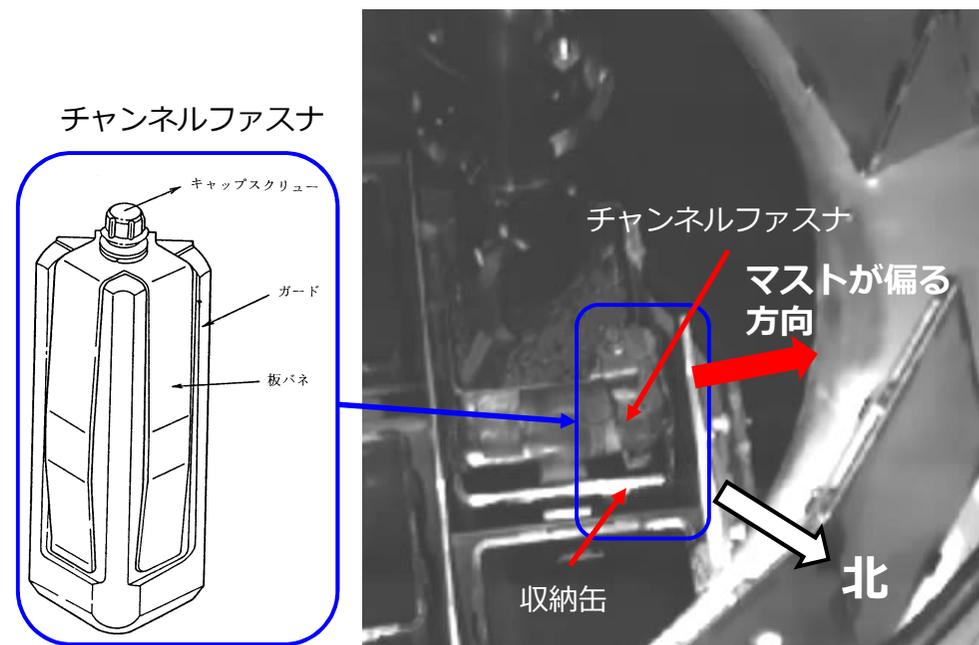
- ・チャンネルファスナ交換済

- ・チャンネルボックスの燃料体への固定
- ・炉心装荷時の燃料体の相互間隔保持

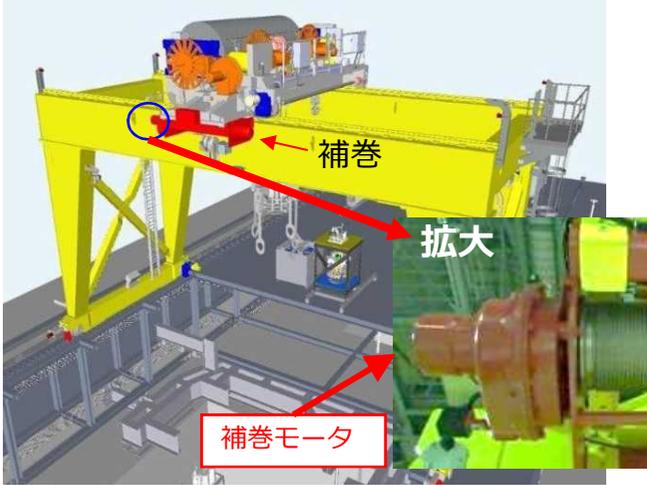
<p>クレーン外観図</p> </div> <div style="text-align: center;">

<p>概要</p>	<ul style="list-style-type: none"> クレーン補巻に一次蓋締め付け装置を接続し、輸送容器の一次蓋開放作業を実施していた。一次蓋の開放完了後、クレーン補巻に接続した一次蓋締め付け装置を収納架台に収納時（補巻の巻下げ操作中）に『クレーン補巻動作異常(不動作)』が発生し、クレーン補巻の動作が停止した。 <div style="display: flex; justify-content: space-around; align-items: center;"> <div style="text-align: center;">

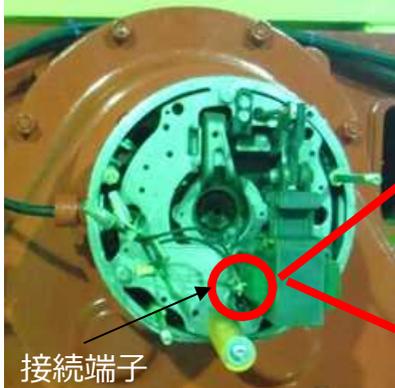
<p>補巻モータ蓋開放</p> </div> <div style="text-align: center;">

<p>触診後</p> </div> </div>
<p>原因</p>	<p>✓ 当該接続端子の設置箇所の振動及び環境（外部との干渉及びケーブルを介した折損に至るような外力の発生はない）では接続端子が折損するような要因がなく、接続端子に有意な変形も認められていないことから、製品不良もしくは取付時の施工不良に起因する接続端子の折損が原因と推定。</p>
<p>対応</p>	<p>✓ 当該接続端子の交換を実施し、クレーン補巻の動作確認を行い、異常の無いことを確認済。</p> <p>✓ 当該接続端子の施工はホイストメーカーが実施しており、燃料取扱設備では当該ホイストメーカーの施工箇所はクレーン補巻のみであるため、クレーン補巻の接続端子について外観確認、触診確認を実施済。</p>
<p>備考</p>	<p>クレーン補巻は、直接燃料や輸送容器を取り扱うものではないため、燃料取扱い中の燃料損傷に至ることは無い。</p>

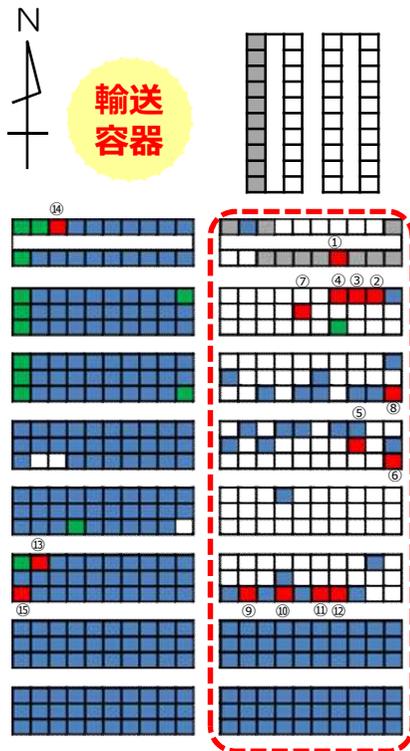
ハンドル変形燃料取扱い区分 (検討中)

- ハンドル変形の目視確認は全燃料について完了。目視確認が難しい軽微な変形の有無は治具により最終判断するため、ガレキを撤去し、治具での判断後にガレキ撤去完了となる。
- 3月27日時点でハンドル変形を確認した燃料は15体。このうち既設FHM掴み具で把持角度を超過している可能性のあるハンドル変形燃料は4体。

No.	型式	ITVによる推定曲がり角度	取扱い区分*
①	STEP2	約10°	AorB
②	9×9A	約10°	A
③	9×9A	約40°	C
④	9×9A	約40°	B
⑤	9×9A	<10°	A
⑥	9×9A	約10°	A
⑦	9×9A	約10°	A
⑧	9×9A	約20°	AorB
⑨	9×9A	約40°	C
⑩	9×9A	約10°	AorB
⑪	9×9A	約60°	B
⑫	9×9A	約60°	C
⑬	9×9A	約40°	C
⑭	9×9A	約20°	AorB
⑮	STEP2	<10°	A

※取扱い区分	A	B	C
収納缶	小	大	
掴み具	既存		大変形
