福島第一原子力発電所 中期的リスクの低減目標マップ（2020年3月版）を踏まえた 検討指示事項に対する工程表（案）

2020年4月16日

東京電力ホールディングス株式会社

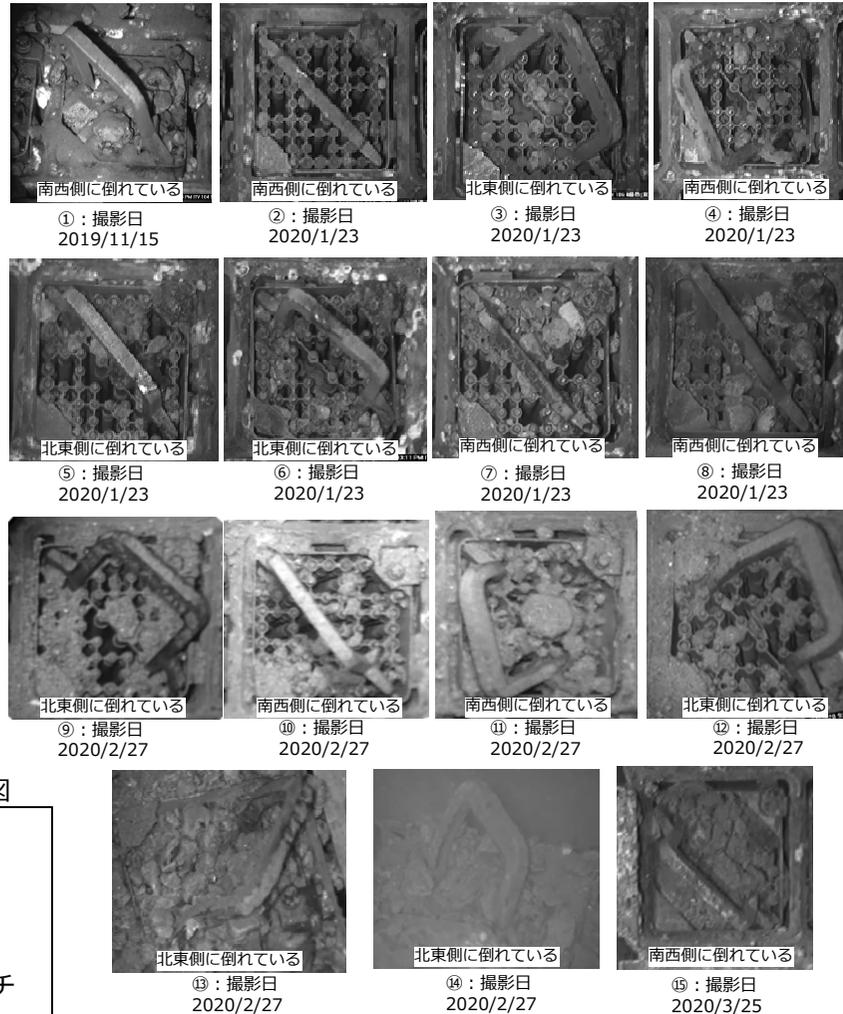
3号機使用済燃料プール内西側拡大図

- : ガレキ撤去完了
- : 燃料ハンドル目視確認完了
- : ハンドル変形を確認【15体】
- : 燃料取出済
- : 燃料が入っていないラック
- : 燃料交換機、コンクリートハッチが落下したエリア

- ハンドル変形の目視確認は全燃料について完了。目視確認が難しい軽微な変形の有無は治具により最終判断するため、ガレキを撤去し、治具での判断後にガレキ撤去完了となる。
- 3月27日時点でハンドル変形を確認した燃料は15体。このうち既設FHM掴み具で把持角度を超過している可能性のあるハンドル変形燃料は4体。

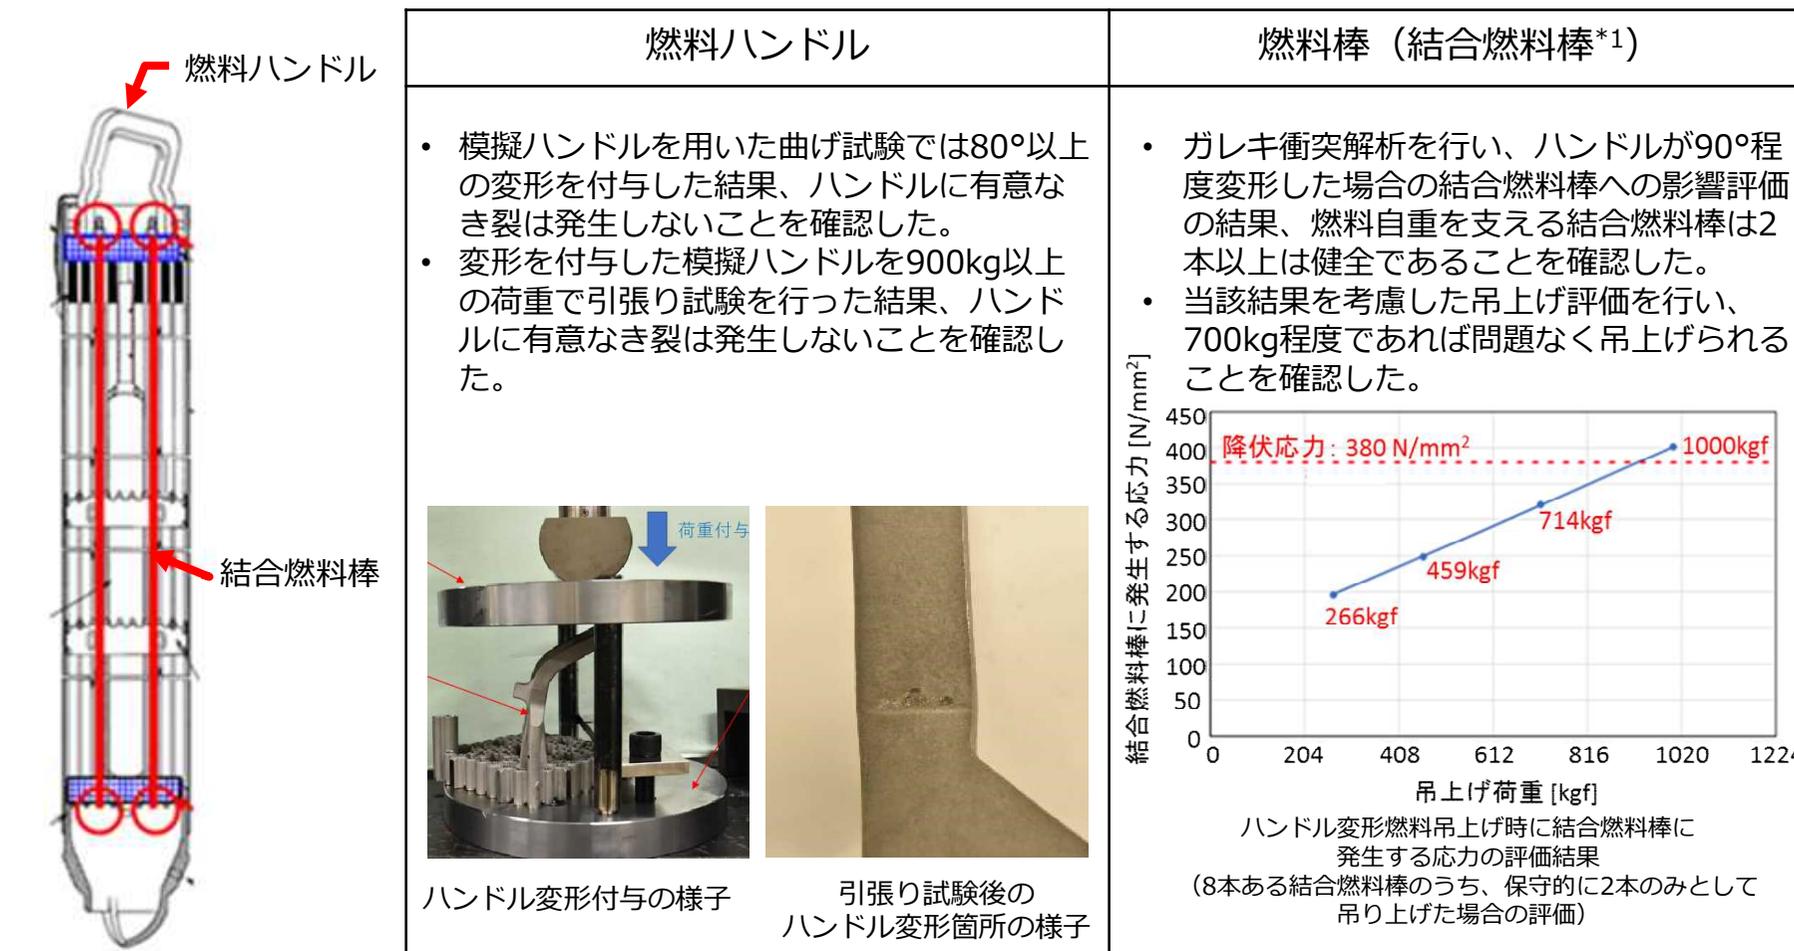
燃料吊上げ時の荷重負担部材

- 燃料吊上げ時は、燃料ハンドルと結合燃料棒^{*1}の二つの部材が荷重を負担する。
- ガレキ衝突によるこれら部材への影響について、実機ハンドル変形燃料よりも厳しい角度まで曲げた条件で、試験、解析評価等を行った結果、吊上げ時の荷重（700kg程度）を制限することで問題なく吊上げられることを確認している^{*2}。

*1 結合燃料棒：燃料集合体上下のタイプレートを結びつけ保持する8本の燃料棒のこと。

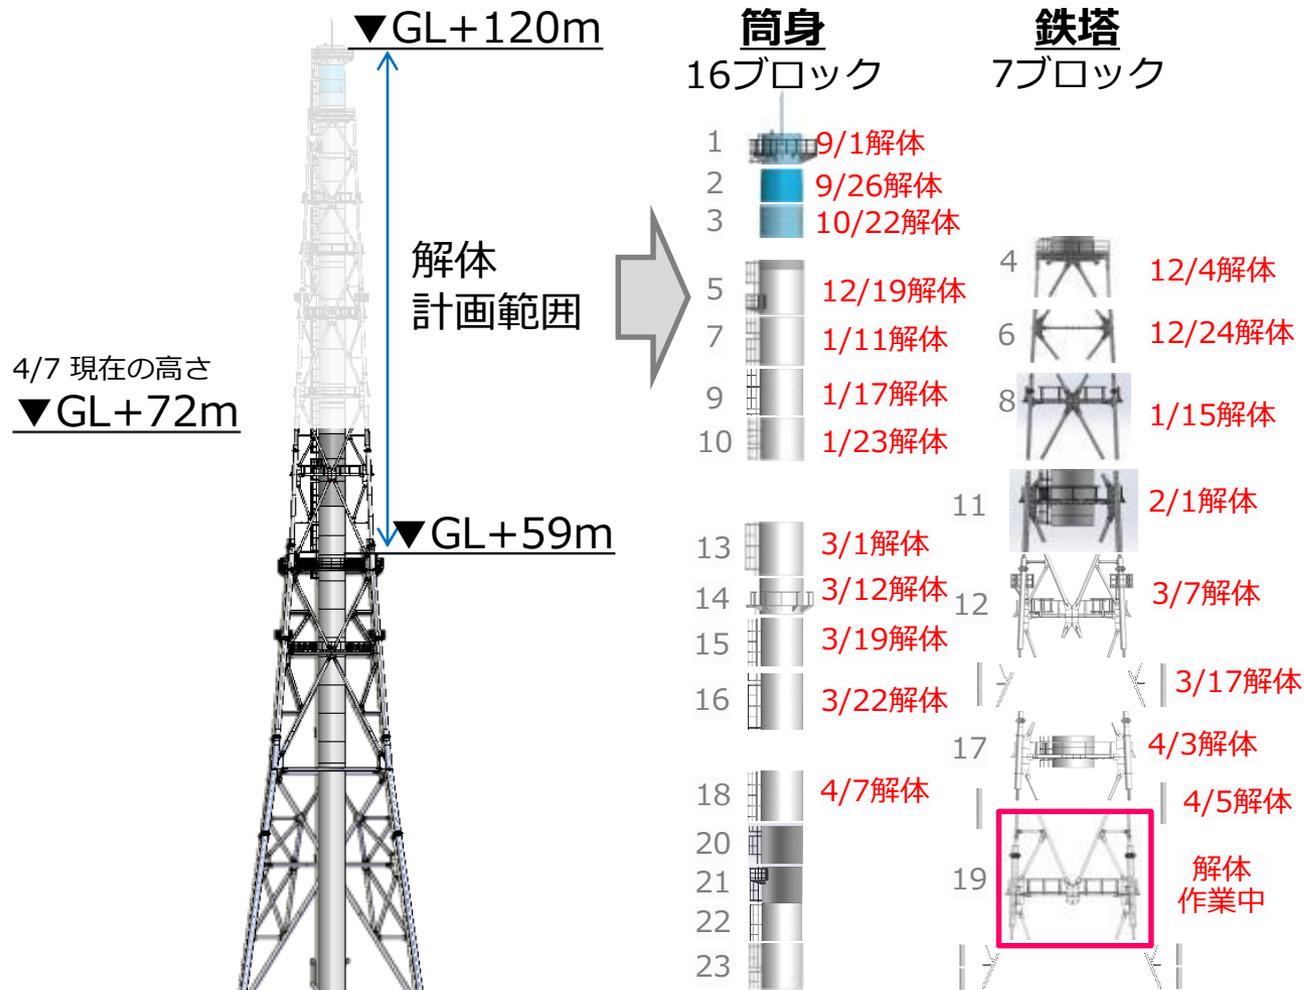
主な解体部材

- 本工事は耐震上の裕度向上を目的に、上部約60mの解体工事に2019年8月から着手。
- 23ブロックに分けて解体する計画のうち、18ブロック目までの解体を4月7日に完了。

名称	筒身解体ブロック
個数	12ブロック/16ブロック 完了
姿 図	
名称	筒身+鉄塔一括解体ブロック
個数	3ブロック/3ブロック 完了
姿 図	
名称	鉄塔解体ブロック
個数	3ブロック/4ブロック 完了
姿 図

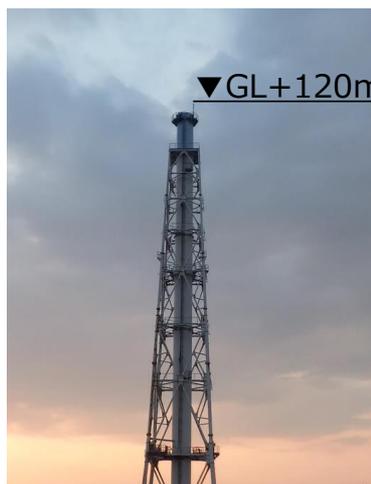
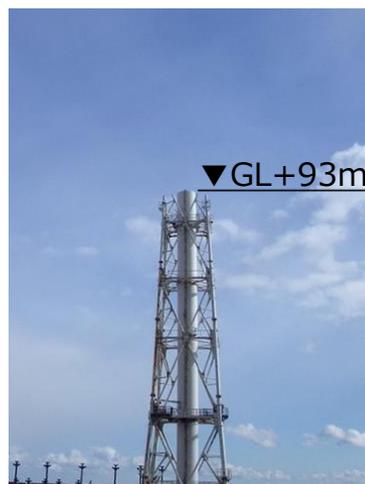
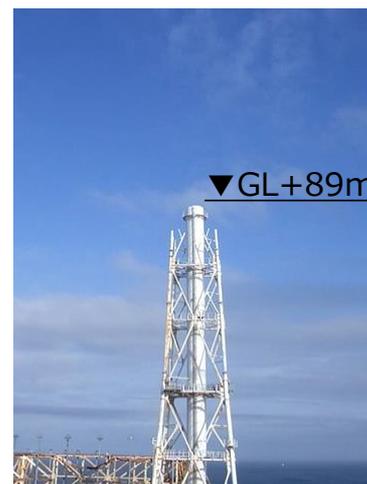
- 解体前高さ120mであった排気筒は、4月7日現在で、高さ約72mまで解体が進んでいる。

工事前
(2019年8月1日)

11ブロック解体後
(2020年2月4日)

12ブロック解体後
(2020年3月9日)

16ブロック解体後
(2020年3月23日)

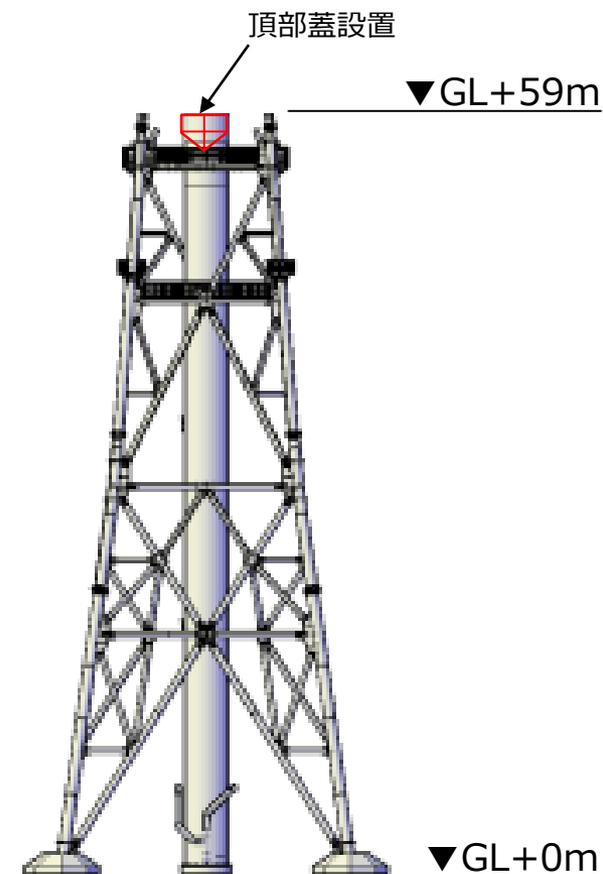
排気筒イメージ(解体完了後)

- ✓ 下部の解体を行うまでの一時的な仮設設備とする
- ✓ 作業員被ばくに配慮し、遠隔操作にて着脱可能な仕様とする
- ✓ 地震荷重・風荷重 (建築基準法) に対して、壊れない・飛散しないことを確認する。

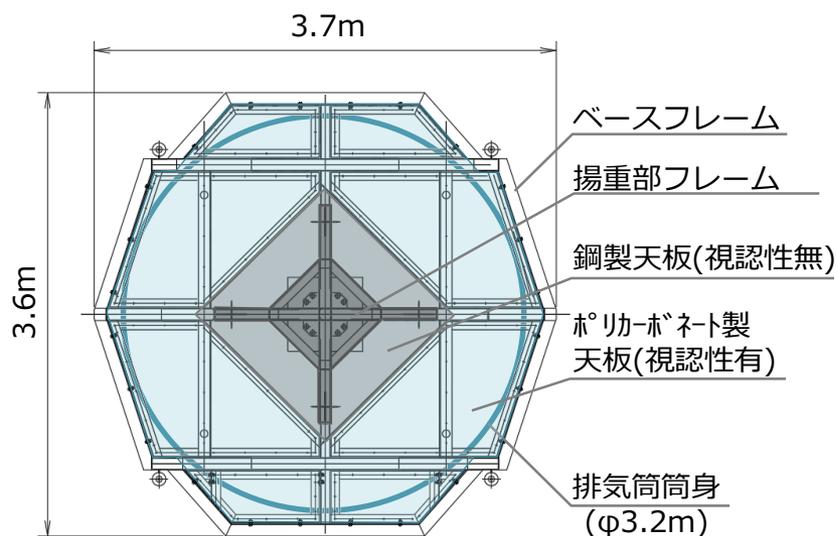
頂部蓋 平面図

- ✓ 排気筒上面からの雨水の浸入を極力防ぐように頂部を覆う構造
- ✓ 設置時・取り外し時の施工性に配慮し,視認性のある天板と施工時の損傷を防ぐ天板を組合せ
- ✓ インサートフレームが設置時に可動することで内部から突っ張る構造

- ✓ 天板：ポリカーボネート製＋一部鋼製(SS400)
- ✓ インサート：鋼製(SS400)

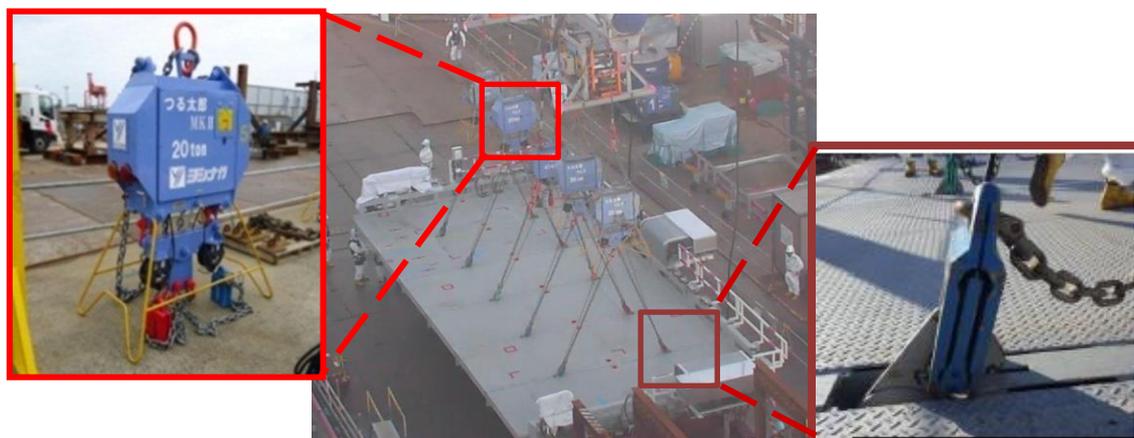
自動玉外し作業状況写真(1号機構台設置工事より)

- ① 蓋 吊 り 上 げ 頂部付近にクレーンにて吊り上げる
- ② 位 置 合 わ せ クレーンで水平方向を確認しながら、排気筒頂部とベースフレームが当たるまで巻下ろし
- ③ 吊 り 下 ろ し ・ 固 定 揚重部フレームとベースフレームが当たるまで巻下ろす（約0.6m程度）
- ④ 玉 外 し（遠 隔） クレーン荷重計で吊り荷重が下がった確認した後、自動玉掛け玉外し装置を遠隔操作にて外す
- ⑤ 玉 外 し 装 置 回 収

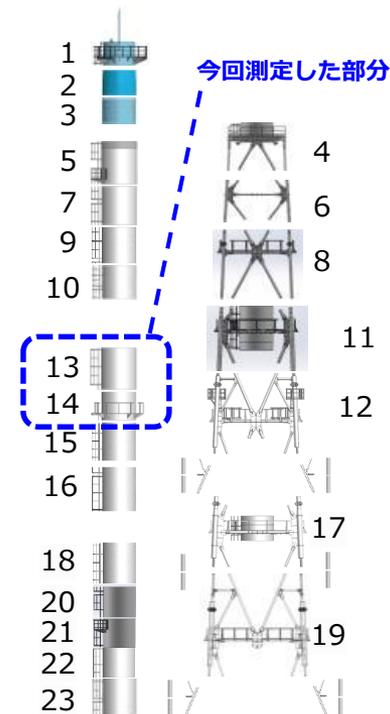
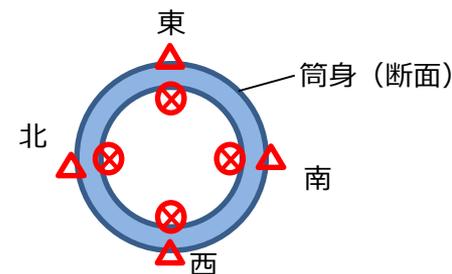
< 測定部位 >

- 作業員の被ばく量を管理するために、解体部材（筒身）の表面線量率を測定した。
- 13ブロック目の筒身内部（西側、北側）の局所的な発錆部に高い値を確認しているが、有人作業による小割解体等の計画に影響を与えるものでないことを確認した。
- なお、飛散防止剤を散布して作業しており、作業中ダスト(参考2参照)は有意な変動はないことから、周辺環境影響や作業計画へ影響を与えるものではないと判断。

部位	表面線量率 (γ線) [mSv/h]								BG
	筒身内部 (右下図⊗)				筒身外部 (右下図△)				
	東	南	西	北	東	南	西	北	
13	0.05	0.05	0.20	0.08	0.05	0.05	0.05	0.05	0.03~0.05
14	0.04	0.03	0.06	0.05	0.04	0.04	0.04	0.04	0.03~0.05

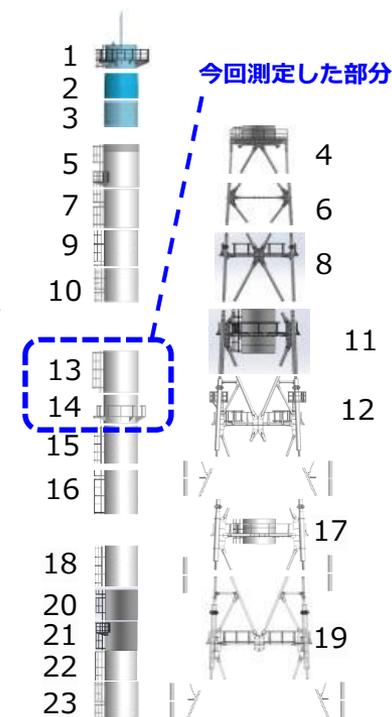
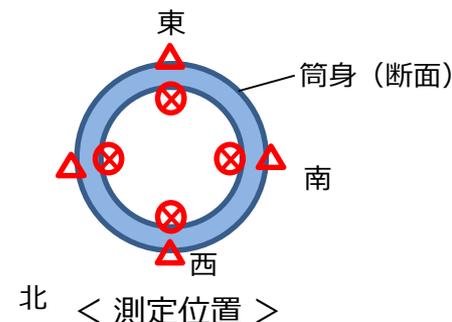
< 測定部位 >

- 解体作業のダスト影響評価の検証のために、飛散防止剤の上から、解体部材（筒身）表面の汚染を直接採取（スミア法）※1し、表面汚染密度を推定した。
- 表面汚染密度は、 $10^2 \sim 10^3 \text{ Bq/cm}^2$ で検出されたが、解体前に実施した表面汚染密度の評価値（ $10^3 \sim 10^4 \text{ Bq/cm}^2$ ）と同等かそれ以下であることを確認した。
- また、吊り下ろした直後に、スミヤろ紙のα核種の表面汚染密度も測定し、検出限界値未満であることを確認した。その後、分析室でα自動測定装置による全αの詳細分析を別途行ったところ、検出限界を上回り、最大 $7.6 \times 10^{-2} \text{ Bq/cm}^2$ を確認したが、Rzoneでα汚染管理を行う基準（ $4.0 \times 10^{-1} \text{ Bq/cm}^2$ ）以下の値である。（詳細分析結果は、参考1参照）

部位	表面汚染密度 [Bq/cm^2]※2			
	筒身内部（右下図⊗）			
	東	南	西	北
13	5×10^2	3×10^2	5×10^2	8×10^2
14	4×10^2	3×10^2	4×10^3	8×10^2

部位	α核種の表面汚染密度 [Bq/cm^2]※3			
	筒身内部（右下図⊗）			
	東	南	西	北
13	$< 1 \times 10^{-1}$	$< 1 \times 10^{-1}$	$< 1 \times 10^{-1}$	$< 1 \times 10^{-1}$
14	$< 1 \times 10^{-1}$	$< 1 \times 10^{-1}$	$< 1 \times 10^{-1}$	$< 1 \times 10^{-1}$

※1 飛散防止剤が塗布された状態でサンプリング ※2 スミヤろ紙をGe半導体検出器で定量（Cs-137の表面汚染密度）
 ※3 スミヤろ紙をZnSシンチレーション汚染サーベイメータ（Am-241校正）で定量

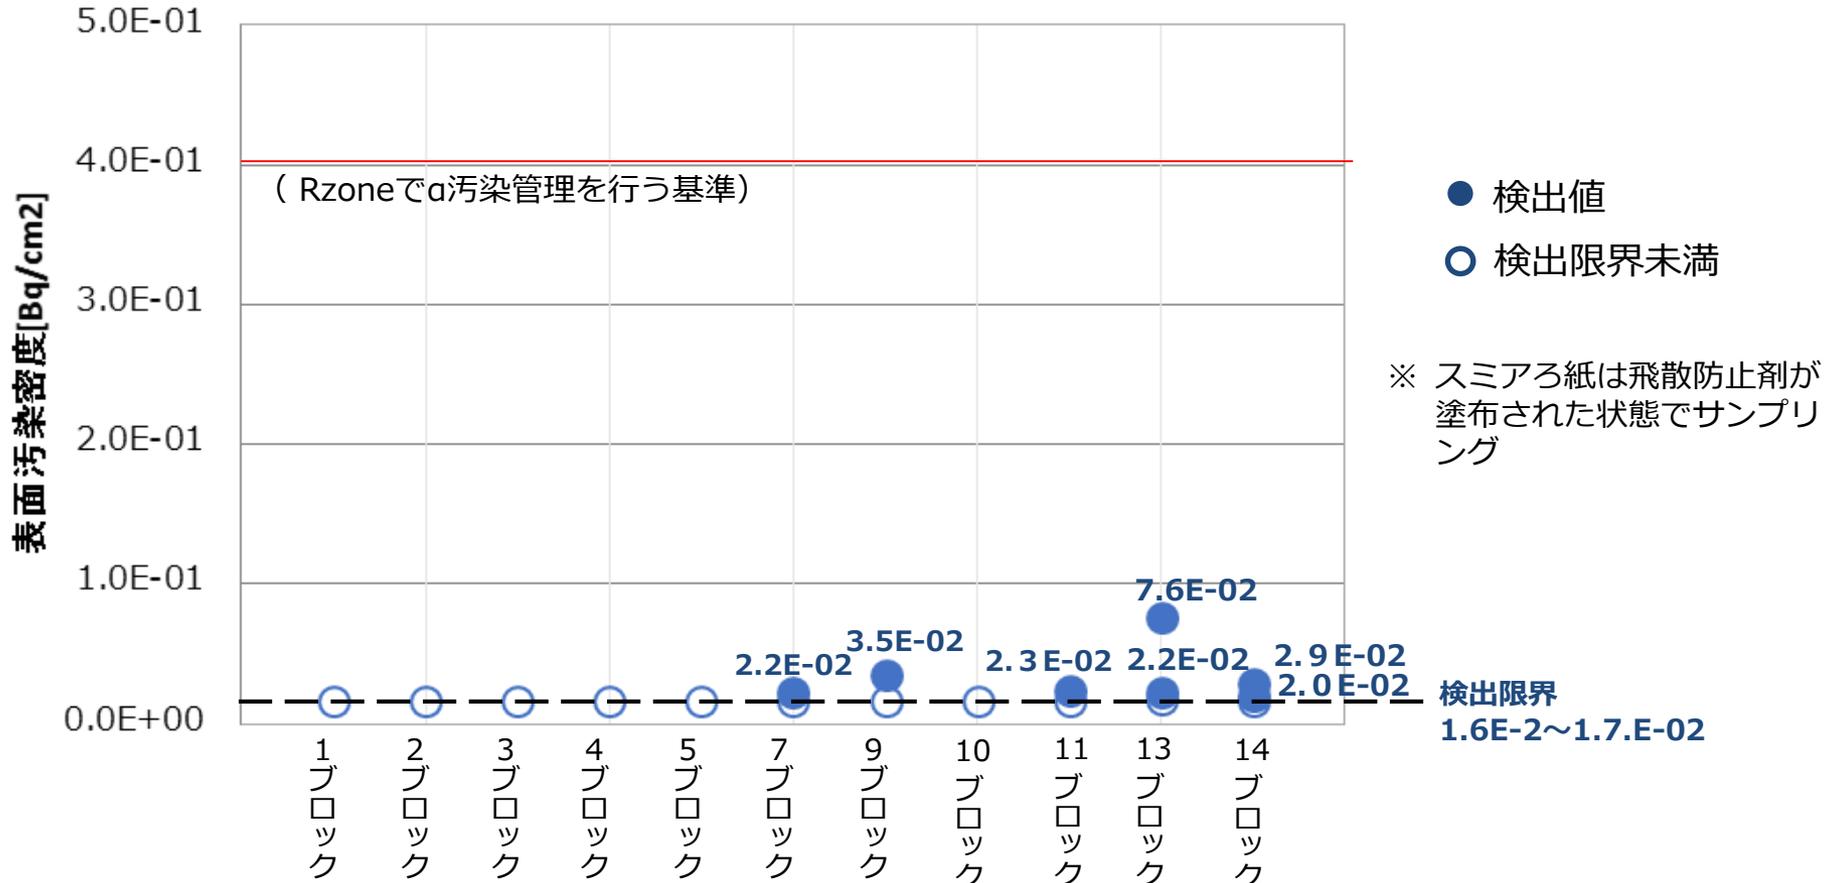
- 吊下した筒身の内側で採取したスミアろ紙については、吊下した直後にZnSサーベイメータで全αの定量測定（4-2. 環境影響評価妥当性確認）を行った後、スミアろ紙を分析室に持ち込み、α自動測定装置による全αの詳細分析を別途行っている。
- 今回、13,14ブロック目の詳細分析結果で4箇所中2箇所（13, 14ブロックいずれも北側、西側）で検出限界を上回る値が確認されたが、Rzoneでα汚染管理を行う基準（ 4.0×10^{-1} [Bq/cm²]）以下の値である。なお、1～5,10ブロック目の筒身では検出限界を上回る値は検出されていない。

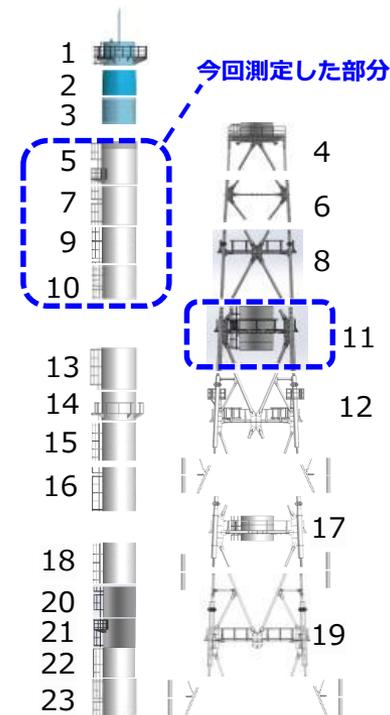
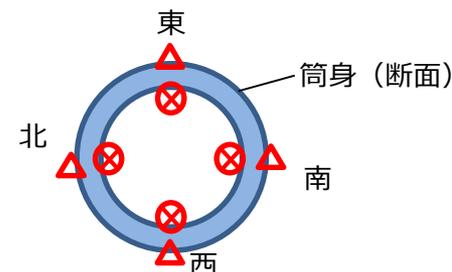
< 測定部位 >

- 作業員の被ばく量を管理するために、解体部材（筒身）の表面線量率を測定した。
- 9ブロック目の筒身内部に局所的な発錆部があり、これまでよりも高い値を確認しているが、有人作業による小割解体等の計画に影響を与えるものでないことを確認した。
- なお、飛散防止剤を散布して作業しており、作業中ダストは有意な変動はないことから、周辺環境影響や作業計画へ影響を与えるものではないと判断。

部位	表面線量率 (γ線) [mSv/h]								
	筒身内部 (右下図⊗)				筒身外部 (右下図△)				BG
	東	南	西	北	東	南	西	北	
5	0.04	0.04	0.04	0.05	0.06	0.05	0.05	0.05	0.03~0.05
7	0.04	0.04	0.04	0.04	0.04	0.04	0.04	0.04	0.03~0.05
9	0.10	0.10	0.60	0.10	0.03	0.03	0.04	0.04	0.02
10	0.03	0.02	0.04	0.03	0.03	0.04	0.04	0.03	0.03~0.05
11	0.03	0.03	0.05	0.03	0.03	0.03	0.03	0.03	0.03

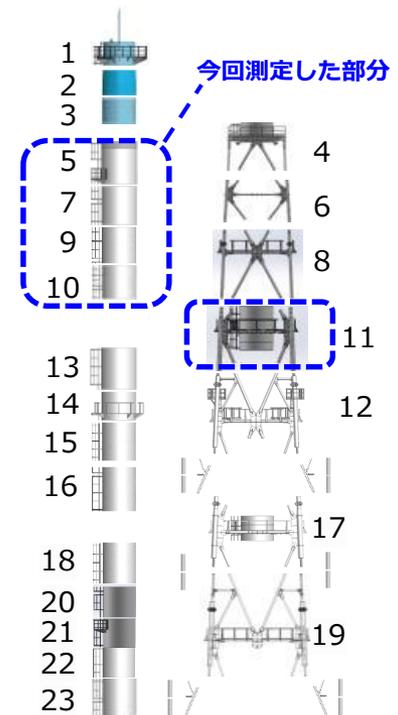
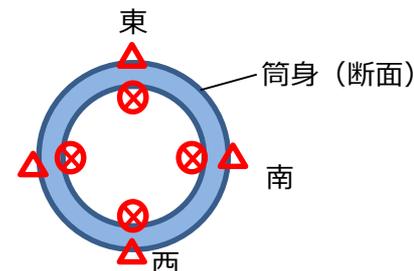
< 測定部位 >

- 解体作業のダスト影響評価の検証のために、飛散防止剤の上から、解体部材（筒身）表面の汚染を直接採取（スミア法）※1し、表面汚染密度を測定した。
- 表面汚染密度は、 $10^1 \sim 10^3 \text{ Bq/cm}^2$ で検出されたが、解体前に実施した表面汚染密度の評価値（ $10^3 \sim 10^4 \text{ Bq/cm}^2$ ）と同等かそれ以下であることを確認した。
- また、吊り下ろした直後に、スミヤろ紙のα核種の表面汚染密度も測定し、検出限界値未満であることを確認した。その後、分析室でα自動測定装置による全αの詳細分析を別途行ったところ、検出限界をわずかに上回る $3.5 \times 10^{-2} \text{ Bq/cm}^2$ を確認したが、Rzoneでα汚染管理を行う基準（ $4.0 \times 10^{-1} \text{ Bq/cm}^2$ ）以下の値である。（詳細分析結果は、参考1参照）

部位	表面汚染密度 [Bq/cm^2]※2			
	筒身内部（右下図⊗）			
	東	南	西	北
5	6×10^1	6×10^1	3×10^2	1×10^2
7	3×10^2	3×10^2	1×10^3	1×10^3
9	5×10^2	3×10^2	4×10^3	3×10^2
10	4×10^2	9×10^1	8×10^2	5×10^2
11	8×10^2	3×10^2	8×10^2	1×10^3

部位	α核種の表面汚染密度 [Bq/cm^2]※3			
	筒身内部（右下図⊗）			
	東	南	西	北
5	$< 6 \times 10^{-2}$	$< 6 \times 10^{-2}$	$< 6 \times 10^{-2}$	$< 6 \times 10^{-2}$
7	$< 6 \times 10^{-2}$	$< 6 \times 10^{-2}$	$< 6 \times 10^{-2}$	$< 6 \times 10^{-2}$
9	$< 6 \times 10^{-2}$	$< 6 \times 10^{-2}$	$< 6 \times 10^{-2}$	$< 6 \times 10^{-2}$
10	$< 6 \times 10^{-2}$	$< 6 \times 10^{-2}$	$< 6 \times 10^{-2}$	$< 6 \times 10^{-2}$
11	$< 1 \times 10^{-1}$	$< 1 \times 10^{-1}$	$< 1 \times 10^{-1}$	$< 1 \times 10^{-1}$

※1 飛散防止剤が塗布された状態でサンプリング ※2 スミヤろ紙をGe半導体検出器で定量（Cs-137の表面汚染密度）
 ※3 スミヤろ紙をZnSシンチレーション汚染サーベイメータ（Am-241校正）で定量

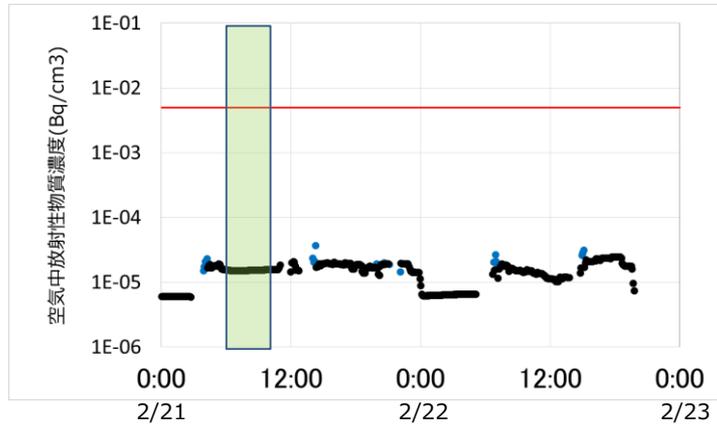
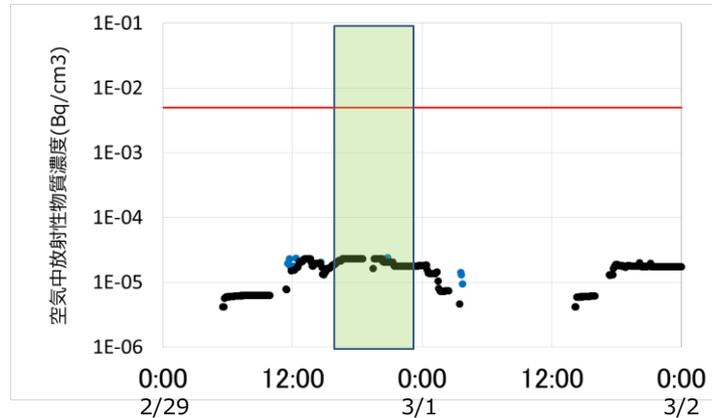
< 排気筒解体装置のダストモニタ指示 >

- 13ブロック目の筒身切断作業中（2/21,2/29：図中 背景部）のダスト濃度が、管理値未満(5×10^{-3} Bq/cm³)であることを確認。また、当該期間中に敷地境界においてもダスト上昇がないことを確認している。

- 空気中放射性物質濃度（検出限界を超過したものをプロット）
- 検出限界値

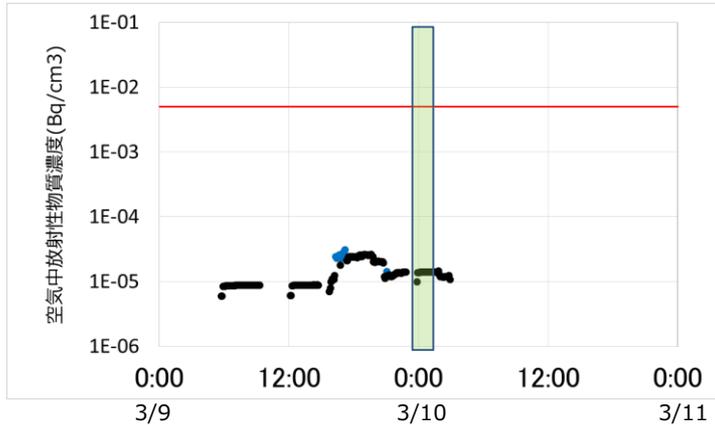
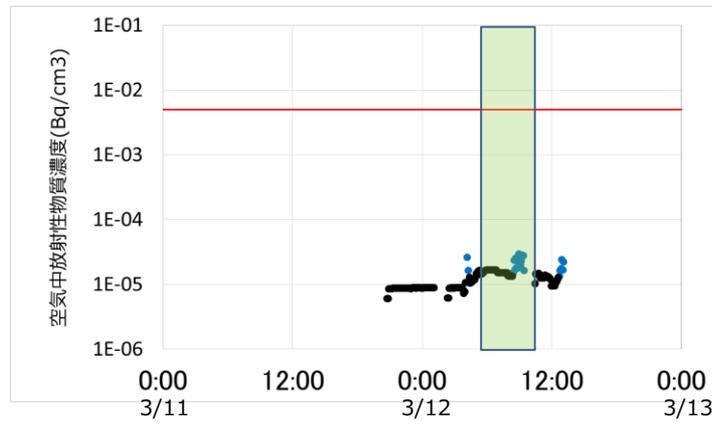
< 排気筒解体装置のダストモニタ指示 >

- 14ブロック目の筒身切断作業中（3/9-10,3/12：図中 背景部）のダスト濃度が、管理値未満(5×10^{-3} Bq/cm³)であることを確認。また、当該期間中に敷地境界においてもダスト上昇がないことを確認している。

- 空气中放射性物質濃度（検出限界を超過したものをプロット）
- 検出限界値

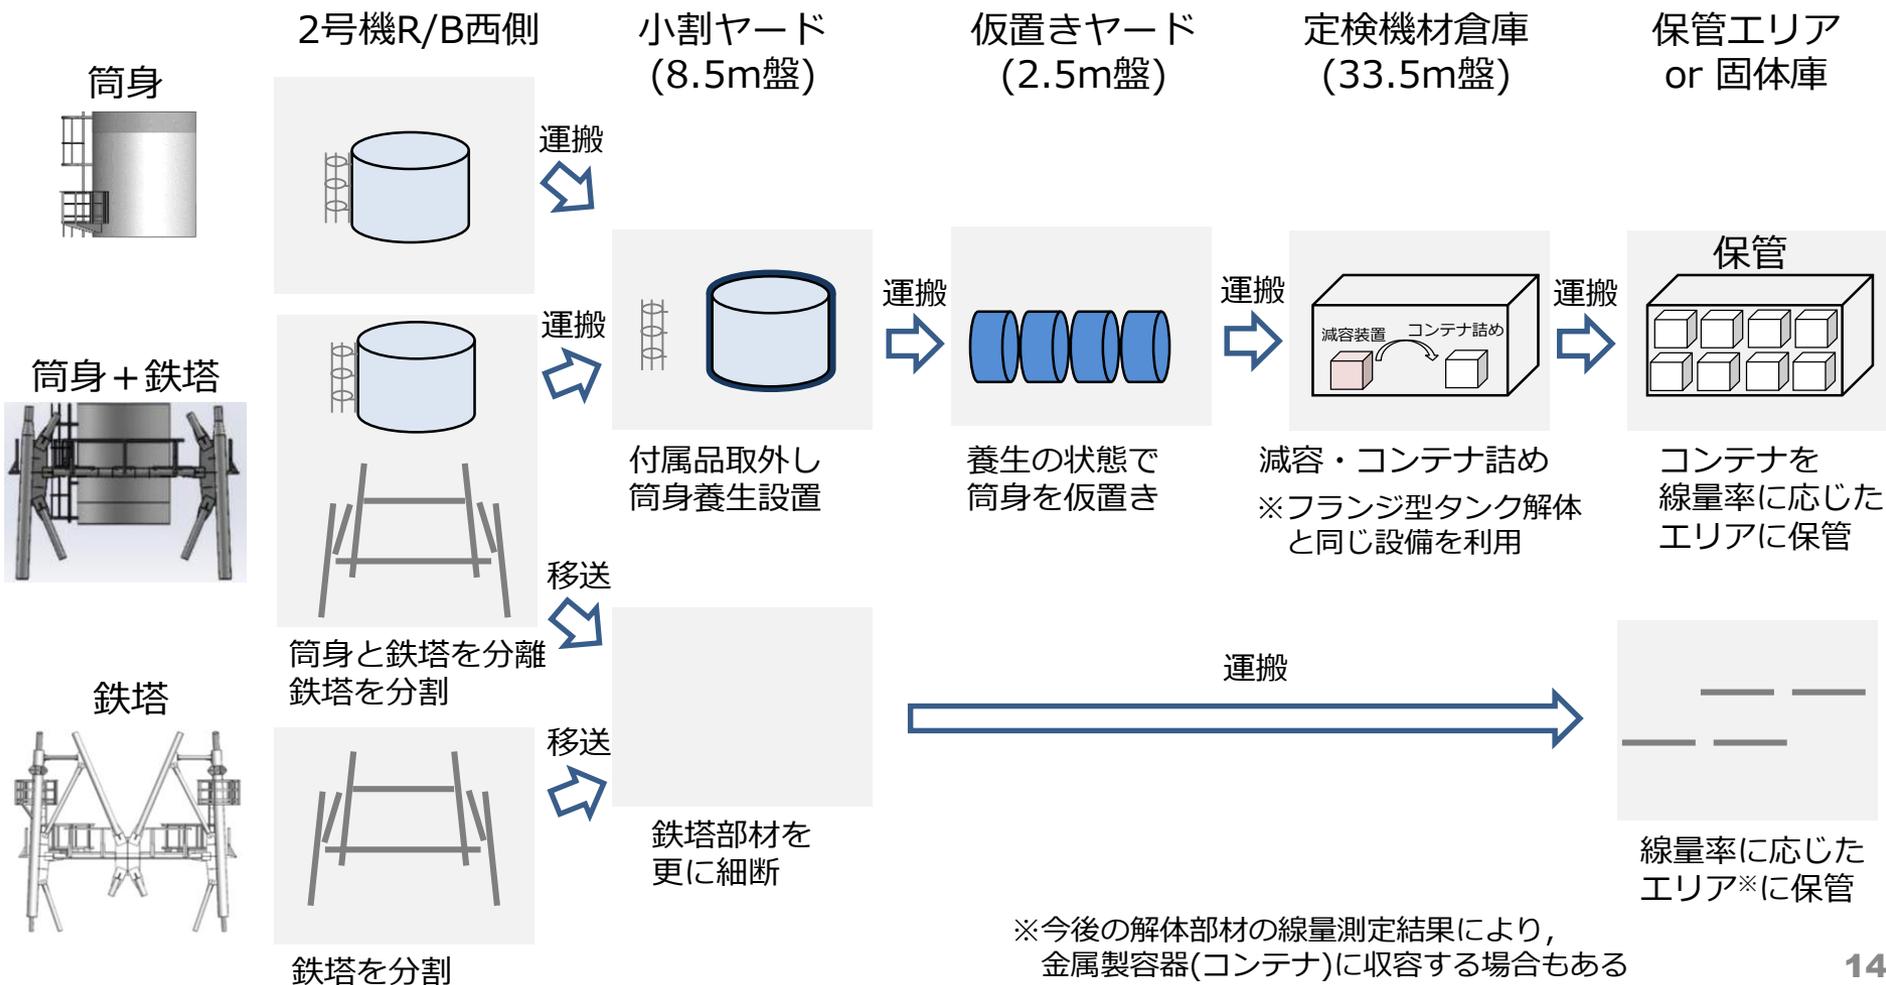
参考4. 解体部材の吊り下ろし後の取り扱い

- 筒身は、フランジ型タンクと同様に建屋内外でダスト監視を行いながら減容し、金属製容器（コンテナ）に収納の上、線量率に応じたエリアにコンテナ保管を6月頃より開始予定。
- 筒身の一部は規制庁殿と協議の上、試験片を採取し事故分析等に使用するため保管。
- 鉄塔は、8.5m盤の小割ヤードで小割解体した上で、線量率に応じた保管エリアに運搬を実施中。

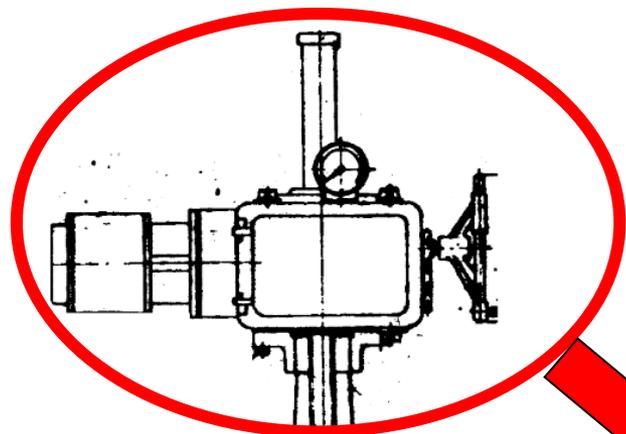
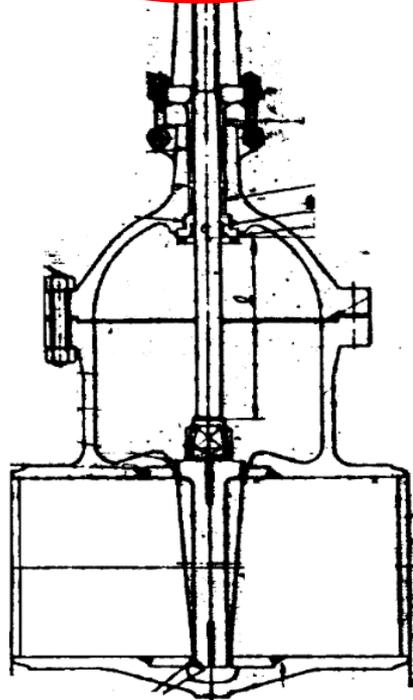
弁外形図

1. 3 折損箇所詳細

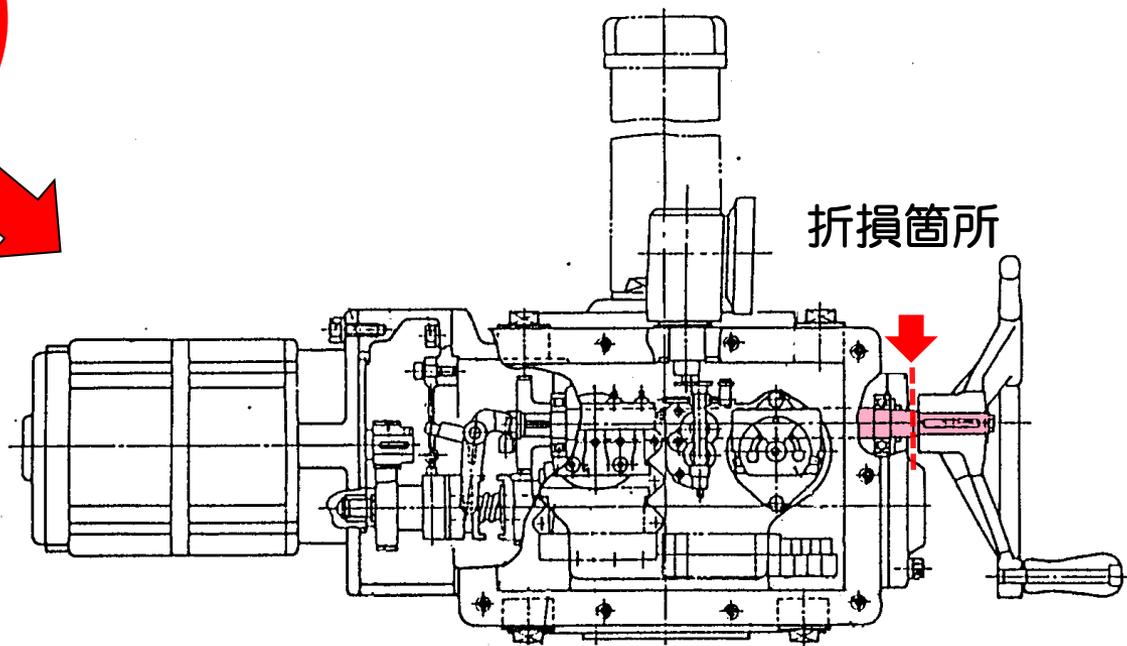
折損箇所

■ : ハンドホイールシャフト

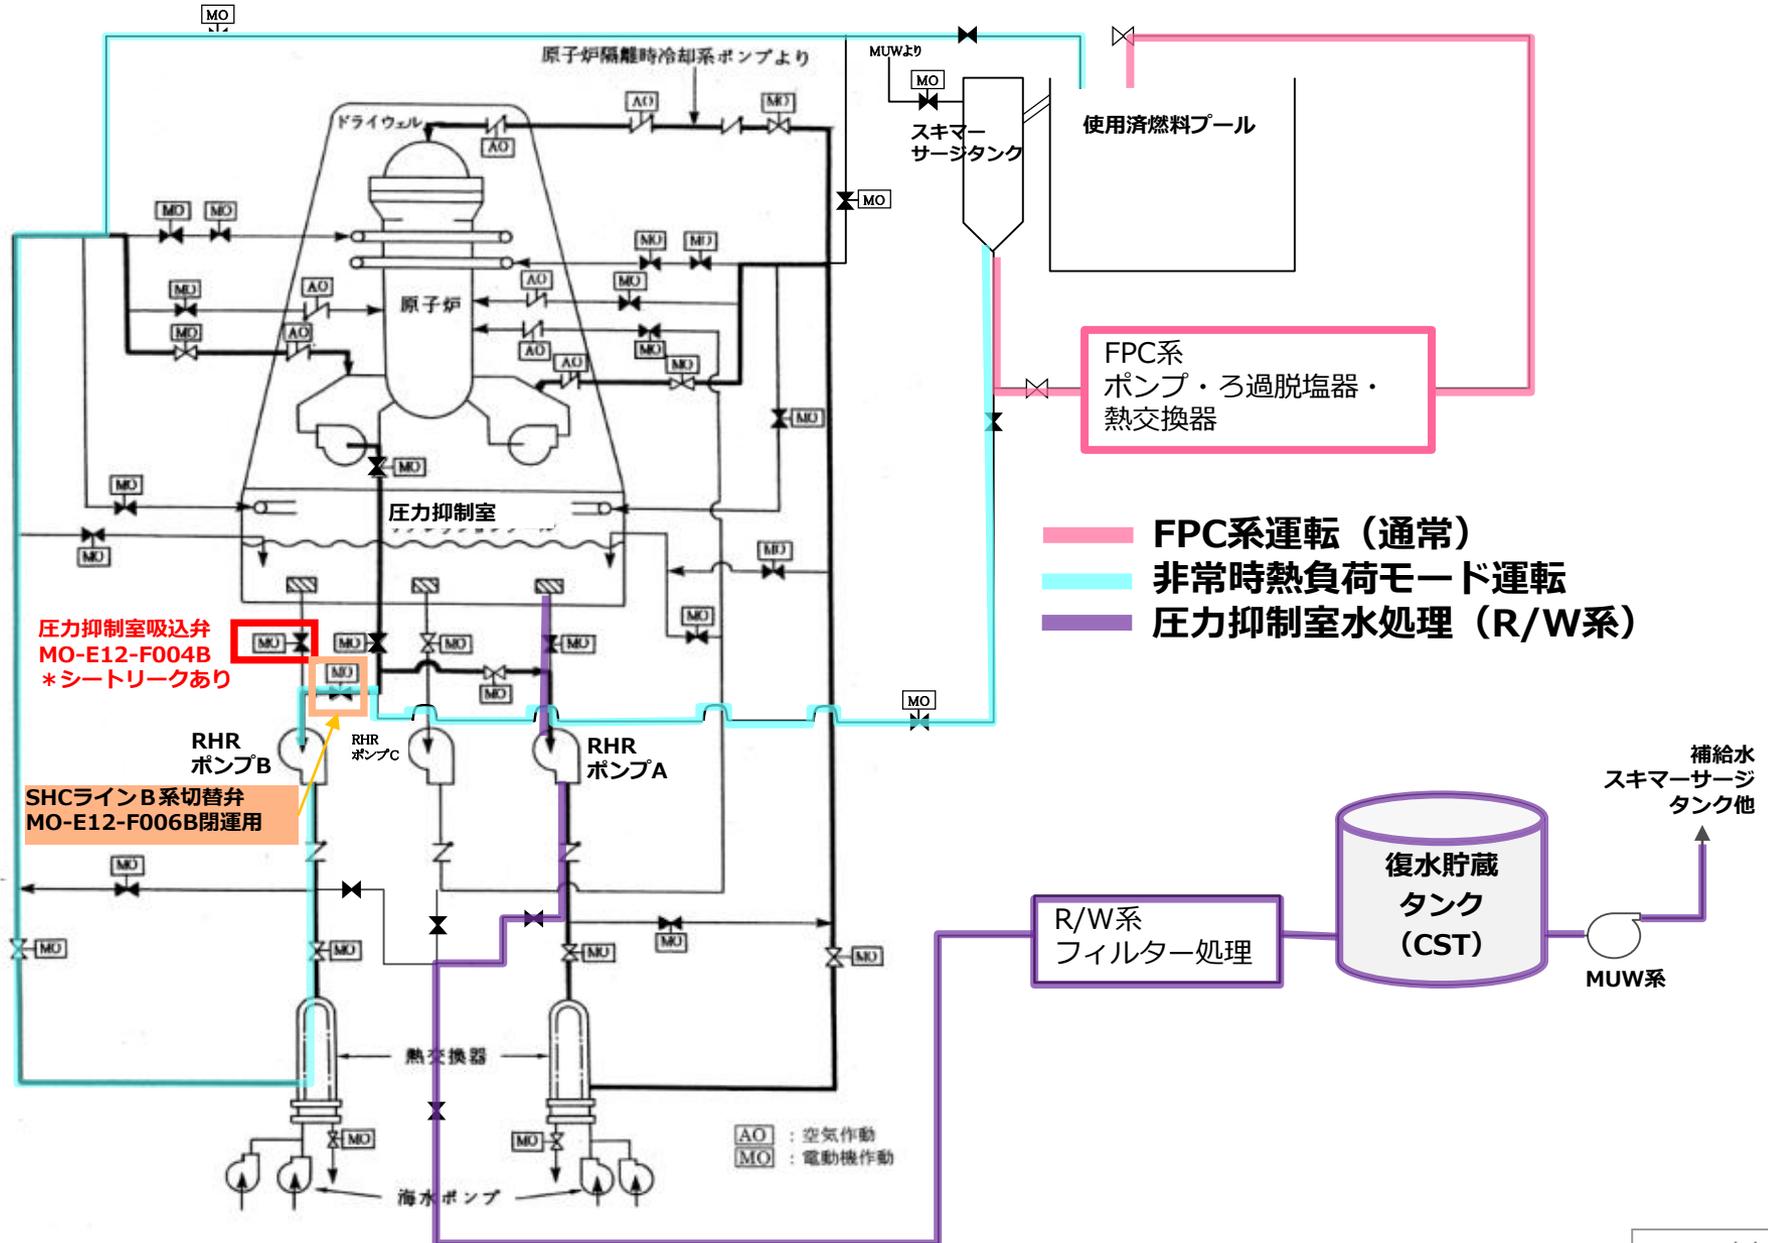
1. 9 系統概要図 (FPC系、R/W系含む)

- ◆圧力抑制室の水位上昇への影響については、水位が上昇したとしても、廃棄物処理系（以下、「R/W」）にて処理可能であることから、影響はないと考える
- ✓ 圧力抑制室水位上昇：圧力抑制室の水位は現状低いレベルにあり、水処理が必要となるが水位を下げる事が可能である。
 - ✓ 圧力抑制室の水は廃棄物処理系で処理した後、プラント保有水（補給水）として使用する。
 - ✓ 1.9 系統概要図（FPC系、R/W系含む）参照

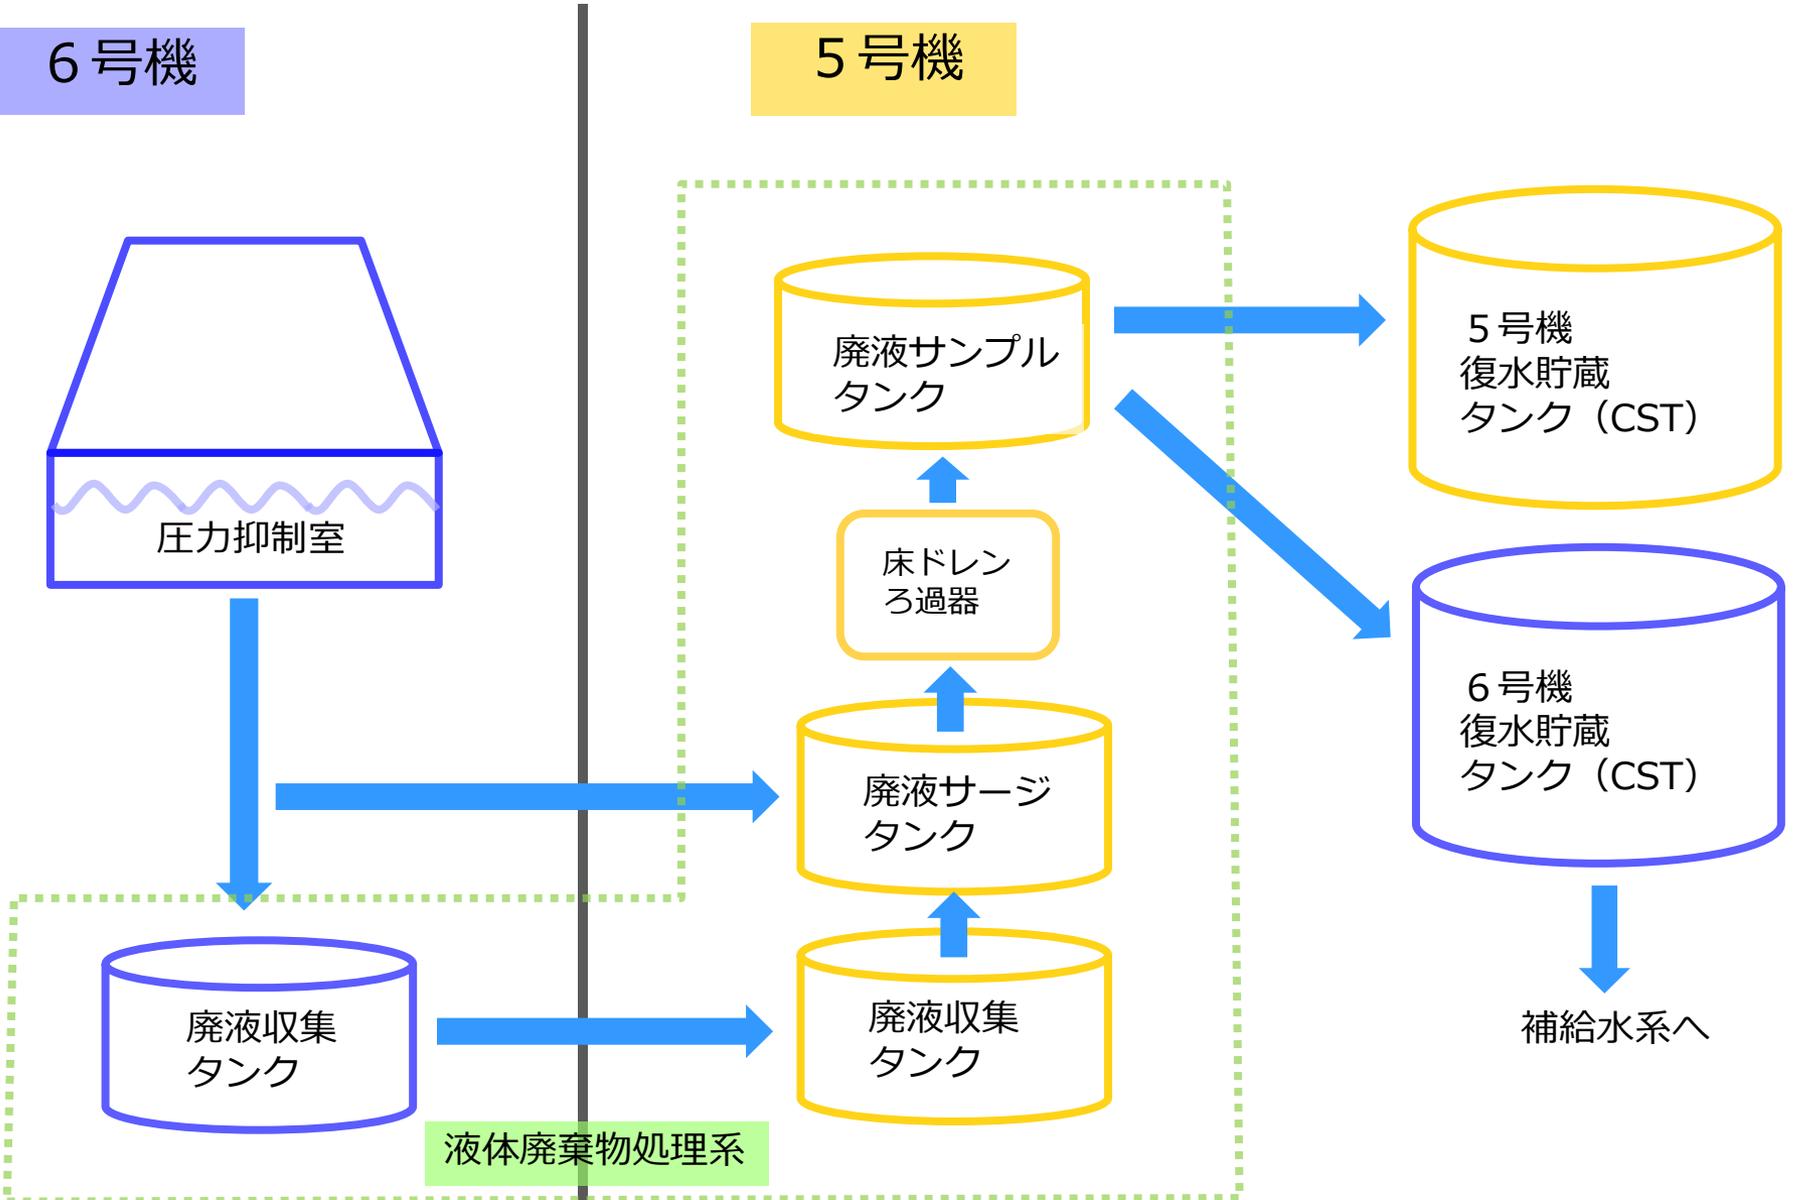
(参考) 6号機圧力抑制室水の処理フロー

6号機

5号機

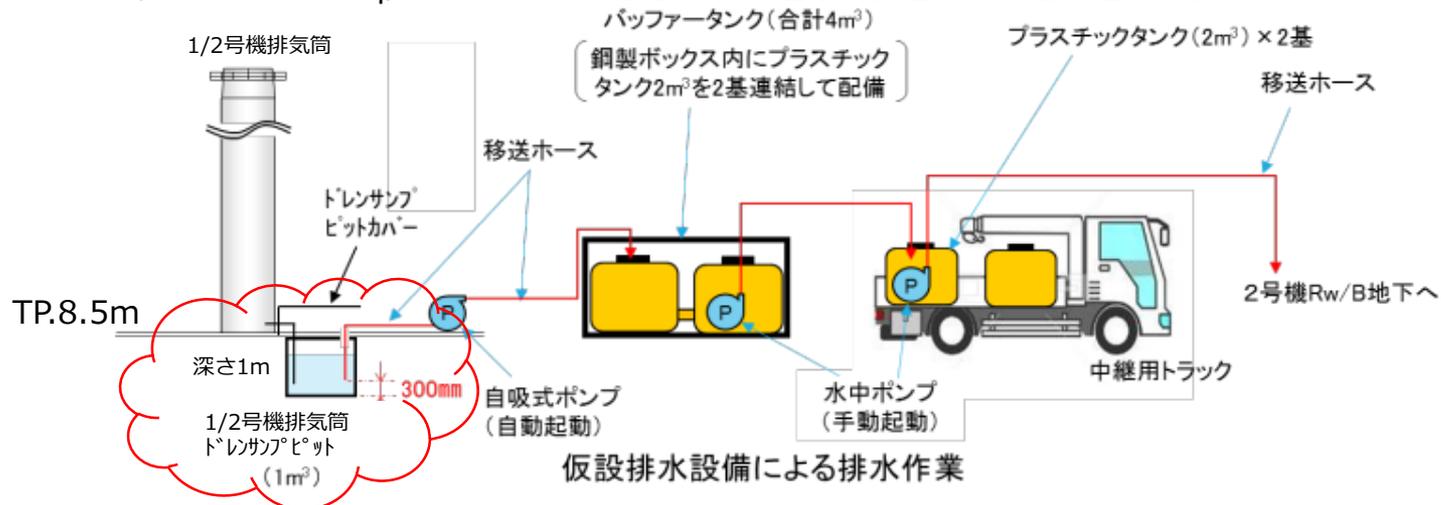
- 11/26に、1 / 2号機排気筒ドレンサンプピット（以下：ピット）の水位のトレンドデータを確認したところ、移送ポンプが起動しないにもかかわらず、水位が低下する事象を確認した。（通常は1回／日の水位確認の運用）
- その後、過去に遡ってトレンドデータを確認したところ、10/12の台風19号以降当該事象が見られることがわかった（11/27）。
- 低下した水位の合計値とピット面積（1m²）から、当該ピットから流出した可能性がある水の量は約370L、総放射エネルギーはガンマ核種で8.3×10⁹Bq、全ベータ核種で7.4×10⁹Bqと推定。
- 本件について11/28の10時30分に、東京電力株式会社福島第一原子力発電所原子炉施設の保安及び特定核燃料物質の防護に関する規則第18条第12号「発電用原子炉施設の故障その他の不測の事態が生じたことにより、核燃料物質等（気体状のものを除く）が管理区域内で漏えいしたとき」に該当すると判断した※。

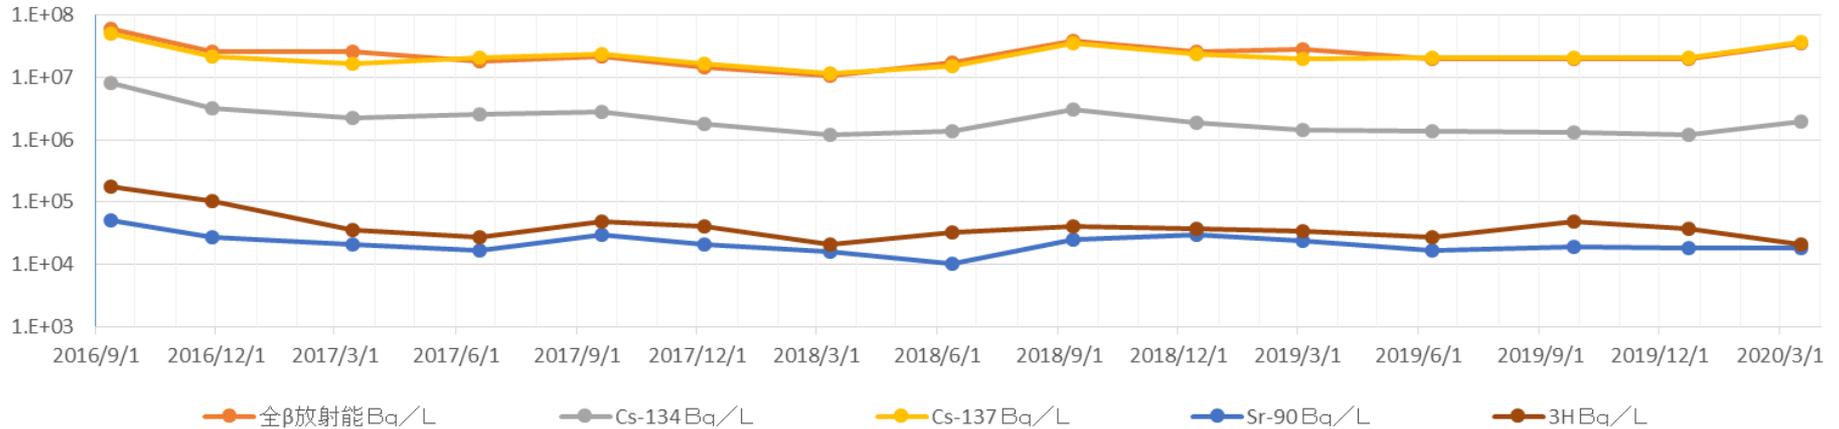
1/2号機排気筒ドレンサンプルピット溜まり水分析結果

採取日	全β放射能	Cs-134	Cs-137	Sr-90	3H
	Bq/L	Bq/L	Bq/L	Bq/L	Bq/L
2016/9/12	5.959E+07	8.254E+06	5.190E+07	5.097E+04	1.731E+05
2016/11/28	2.601E+07	3.218E+06	2.157E+07	2.695E+04	1.054E+05
2017/3/14	2.590E+07	2.286E+06	1.683E+07	2.084E+04	3.524E+04
2017/6/19	1.818E+07	2.596E+06	2.094E+07	1.692E+04	2.757E+04
2017/9/19	2.180E+07	2.776E+06	2.375E+07	2.949E+04	4.791E+04
2017/12/6	1.477E+07	1.775E+06	1.645E+07	2.055E+04	4.140E+04
2018/3/12	1.067E+07	1.191E+06	1.159E+07	1.626E+04	2.108E+04
2018/6/12	1.748E+07	1.371E+06	1.513E+07	1.033E+04	3.260E+04
2018/9/12	3.966E+07	3.071E+06	3.566E+07	2.498E+04	3.979E+04
2018/12/14	2.612E+07	1.887E+06	2.387E+07	3.007E+04	3.745E+04
2019/3/5	2.800E+07	1.448E+06	1.978E+07	2.366E+04	3.439E+04
2019/6/11	1.975E+07	1.399E+06	2.104E+07	1.657E+04	2.762E+04
2019/9/27	2.000E+07	1.331E+06	2.118E+07	1.909E+04	4.761E+04
2019/12/23	2.016E+07	1.224E+06	2.132E+07	1.833E+04	3.645E+04
2020/3/17	3.495E+07	1.960E+06	3.749E+07	1.843E+04	2.090E+04

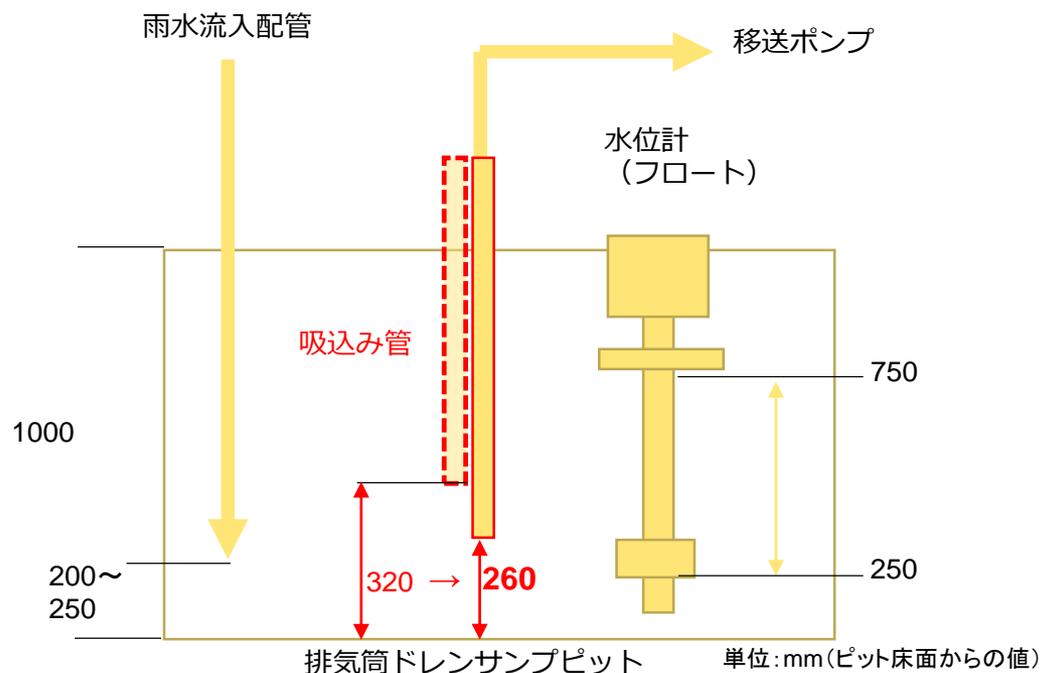
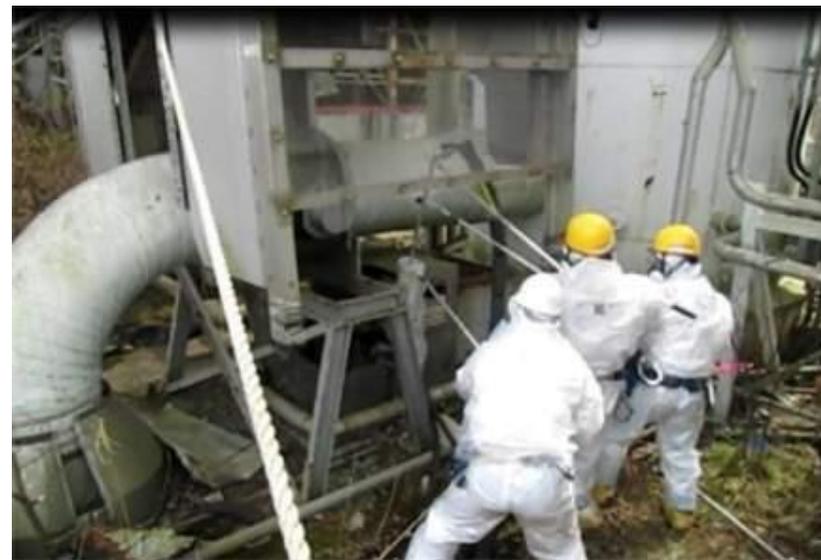
水位管理：300mm～260mm（交換前：340mm～325mm）

※250mm以上とすることで、雨水流入配管の水封を維持

水位低下事象が緩やかとなる325mmより低い水位で管理できるようになり、漏えいの可能性を解消した。
