福島第一原子力発電所 中期的リスクの低減目標マップ（2020年3月版）を踏まえた 検討指示事項に対する工程表（案）

2020年4月16日

東京電力ホールディングス株式会社

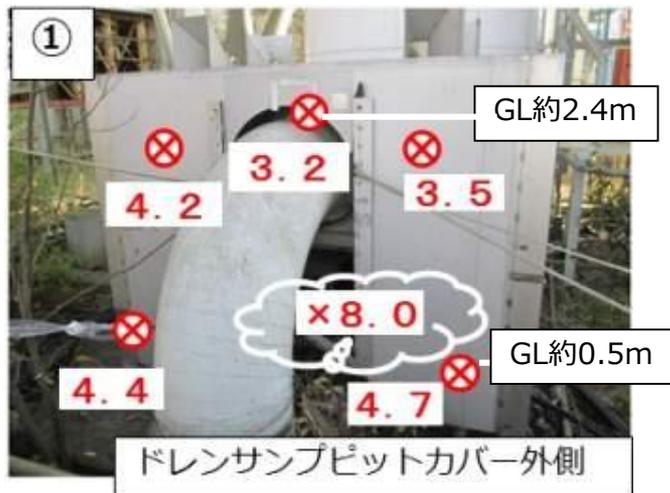
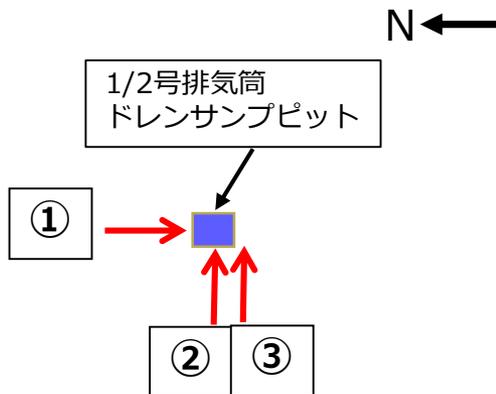
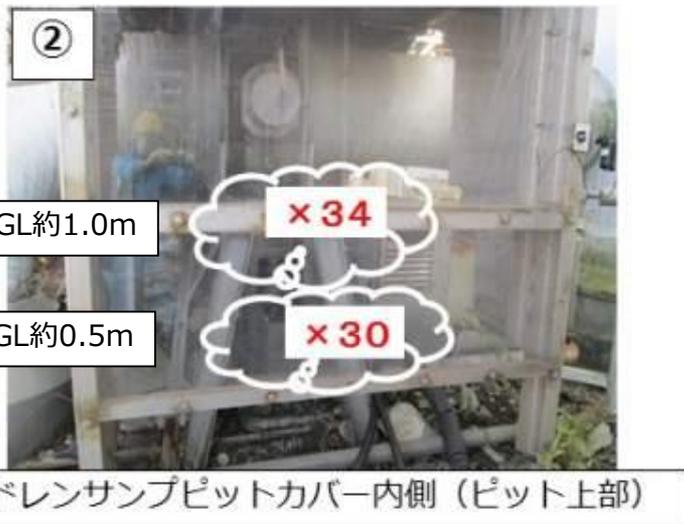
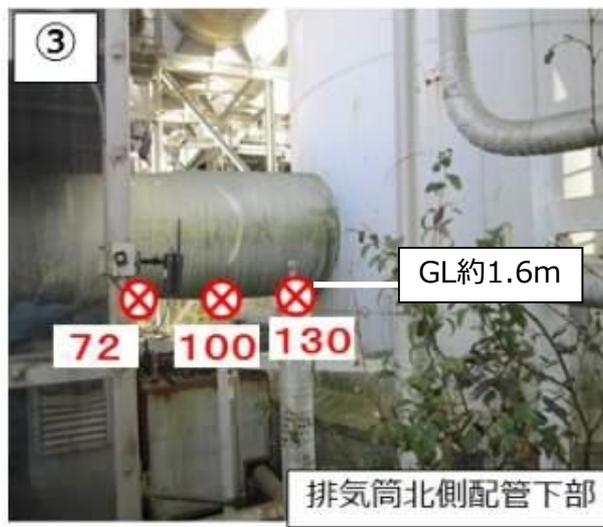
2. 8 1 / 2号機排気筒ドレンサンプルピット周辺線量

⊗ : 表面線量当量率[mSv/h]

× : 空間線量当量率[mSv/h]

2019.12.9測定

測定器
ホットスポットモニター
(テレテクター)

回答
吸い込み管交換に合わせてピット内部の調査を検討したが、30mSv/hを超えるピット上部（次頁写真②参照）での作業が必要となることから、吸い込み管交換に合わせた内部の調査は断念し、漏えいの可能性を解消するための吸い込み管交換作業に専念した。ピット内の調査については、方法と排気筒解体の関連も考慮した実施時期について検討していく。

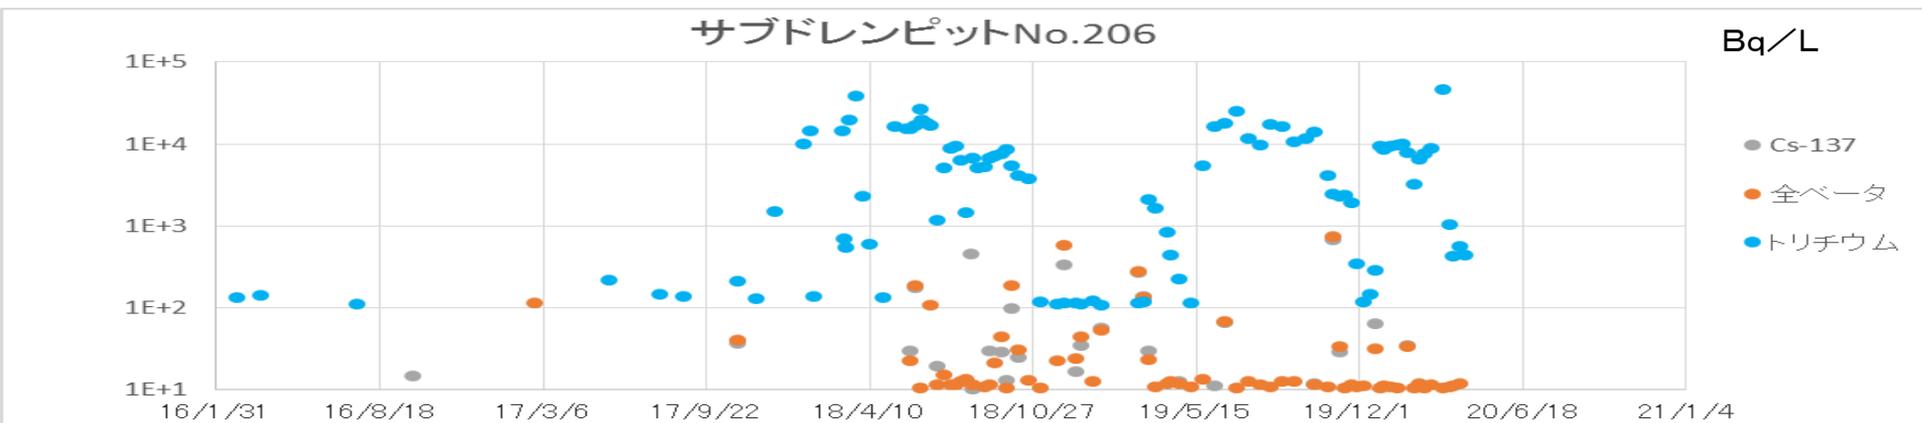
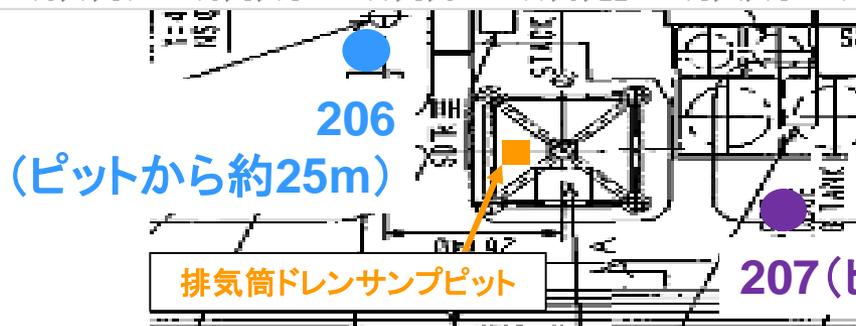
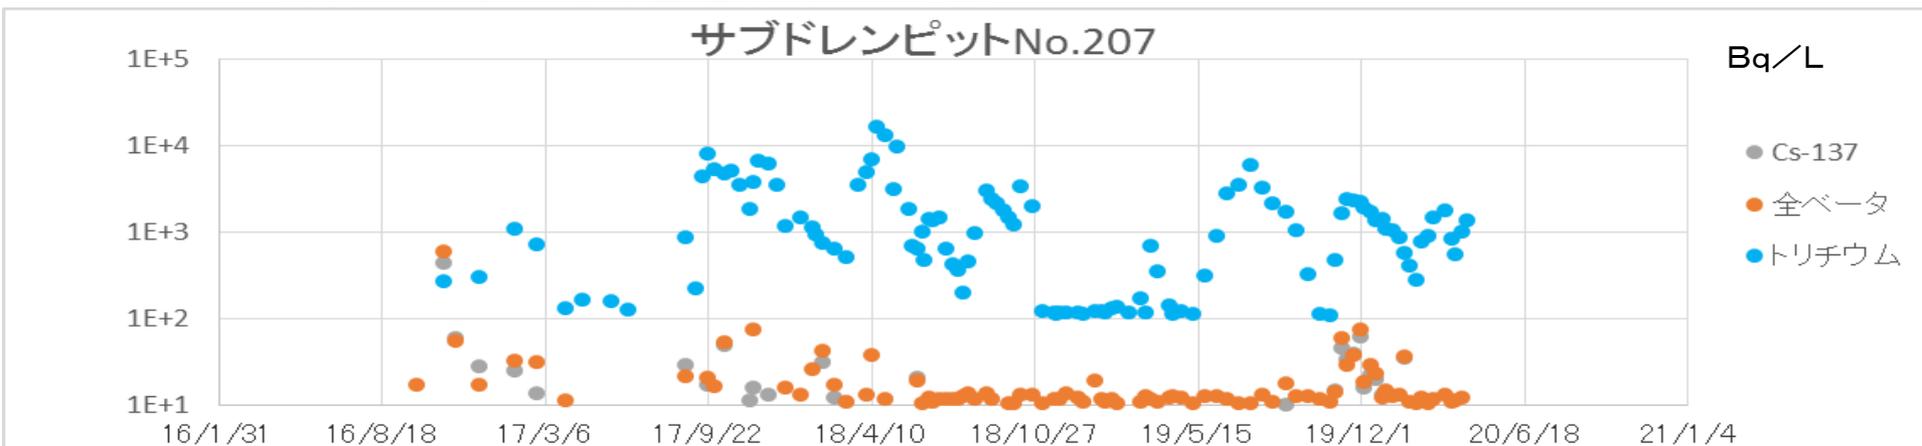
2. 10 周辺の状況 (サブドレンピット)

放射能濃度の傾向は、2019年10月前後で変わらない。

漏えいしていた場合の影響が早期に確認される可能性が高い、近傍のサブドレンピット（206, 207）の水質分析の頻度を、通常1回/2週から1回/週に増やし、監視を強化してきた。

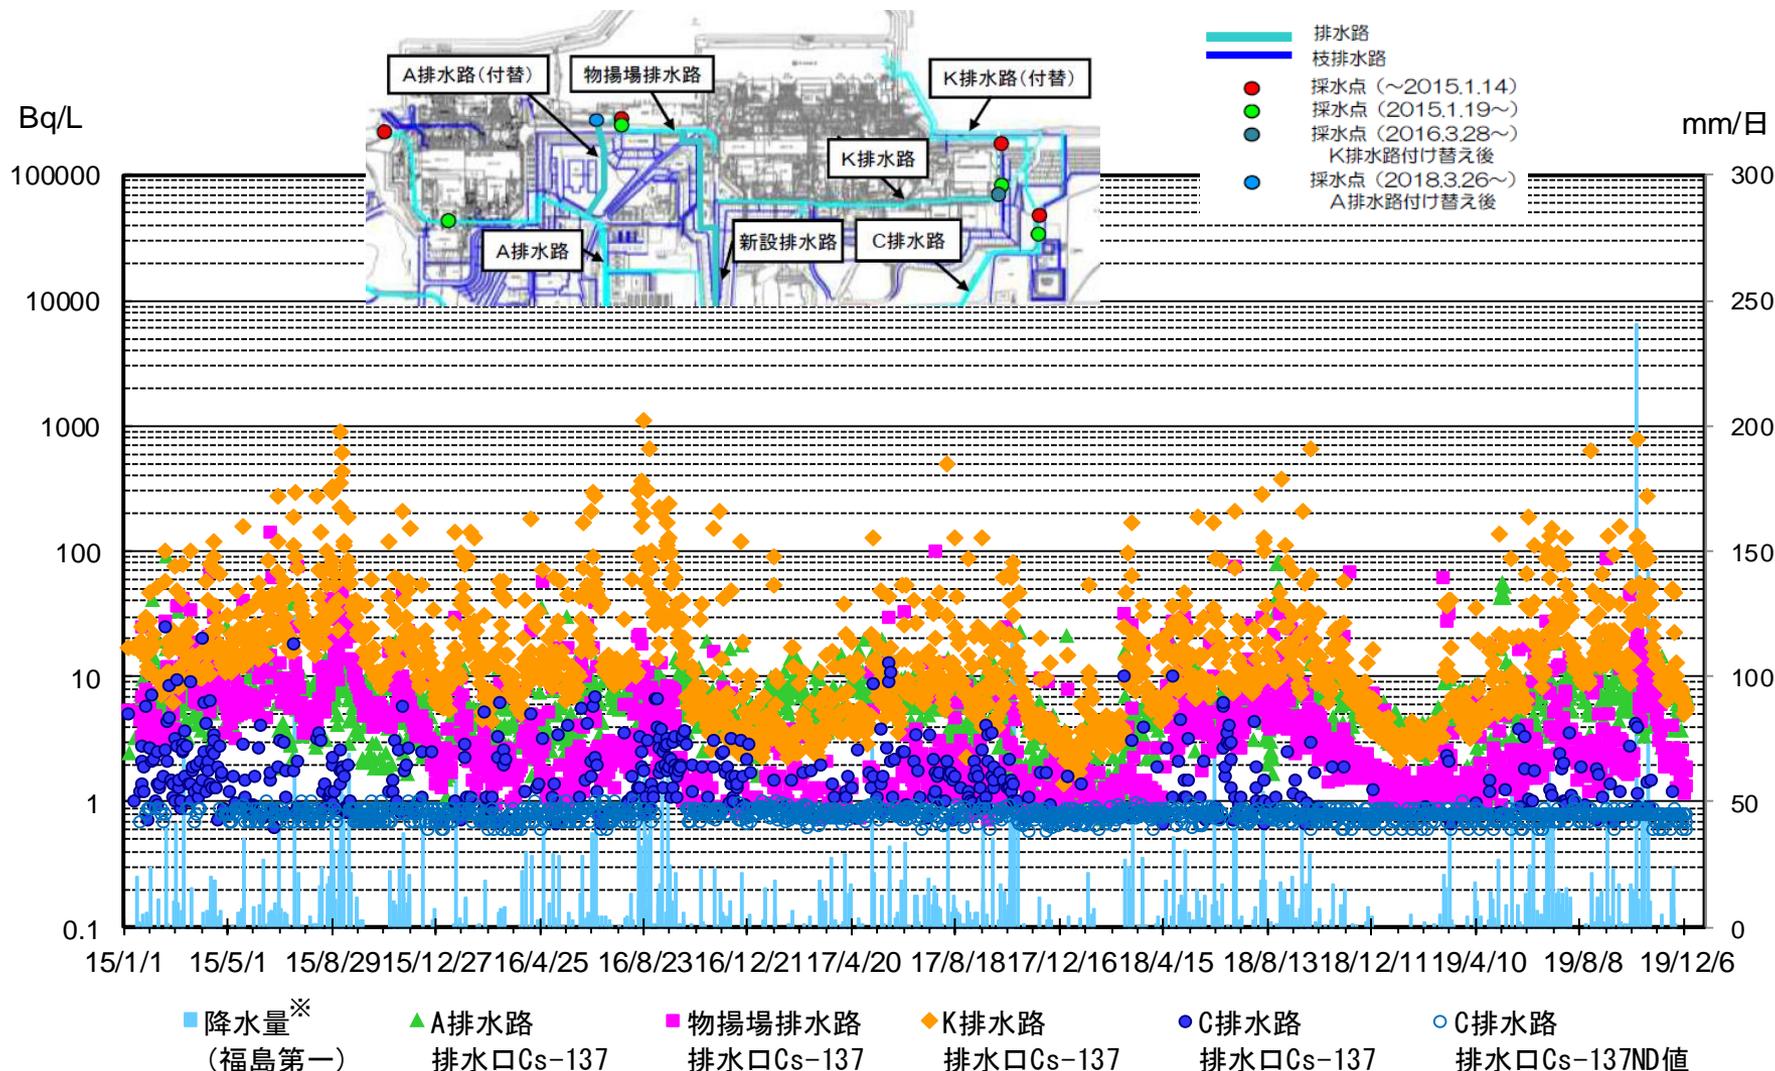
2. 1 1 周辺の状況 (K排水路)

<K排水路> 降雨時に上昇する傾向は、2019年10月前後で変わらない。

※: 2017/5/13～5/15 欠測につき浪江アタスのデータを使用

注: 検出限界値未満の場合は○で示す。検出限界値は各地点とも同等

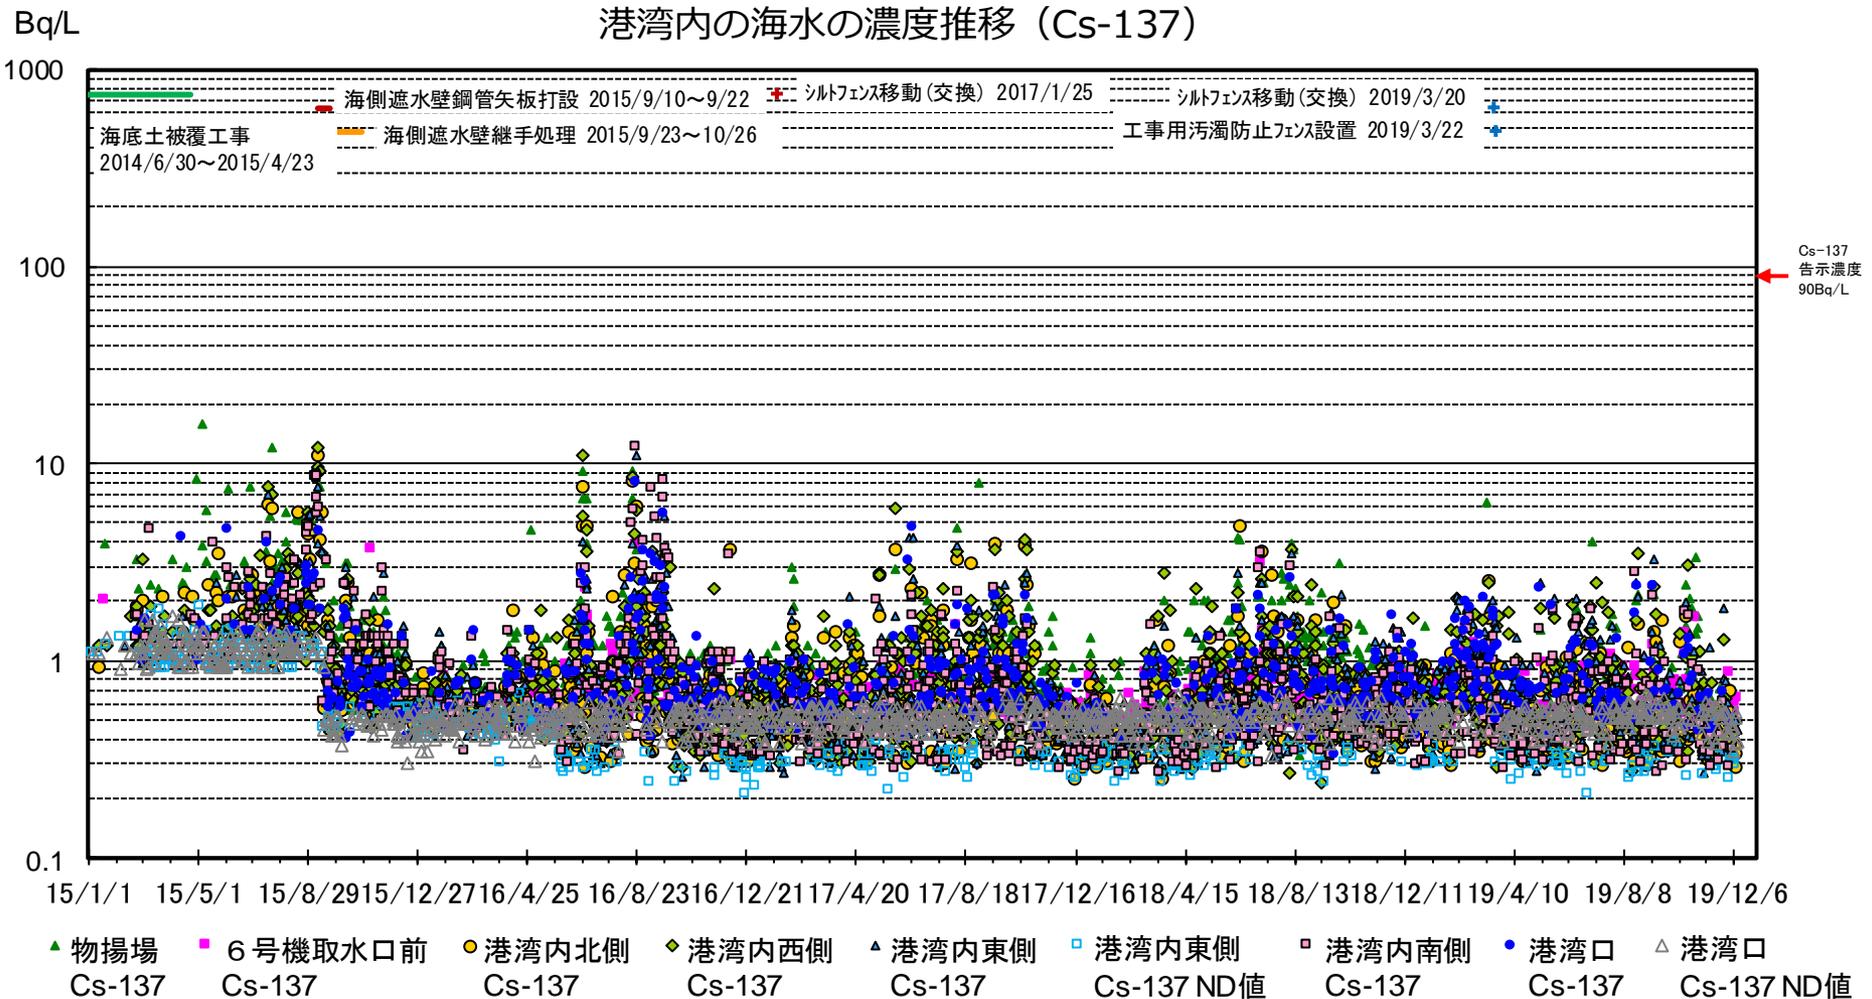
2. 1 2 周辺の状況 (港湾)

<港湾内エリア> 降雨時に上昇する傾向は、2019年10月前後で変わらない。

注: 2015/9/16以降、検出限界値を見直し(1.5→0.7Bq/L)。

港湾口が検出限界値未満の場合は △ で示す。(検出限界値は物揚場、6号機取水口前も同等)

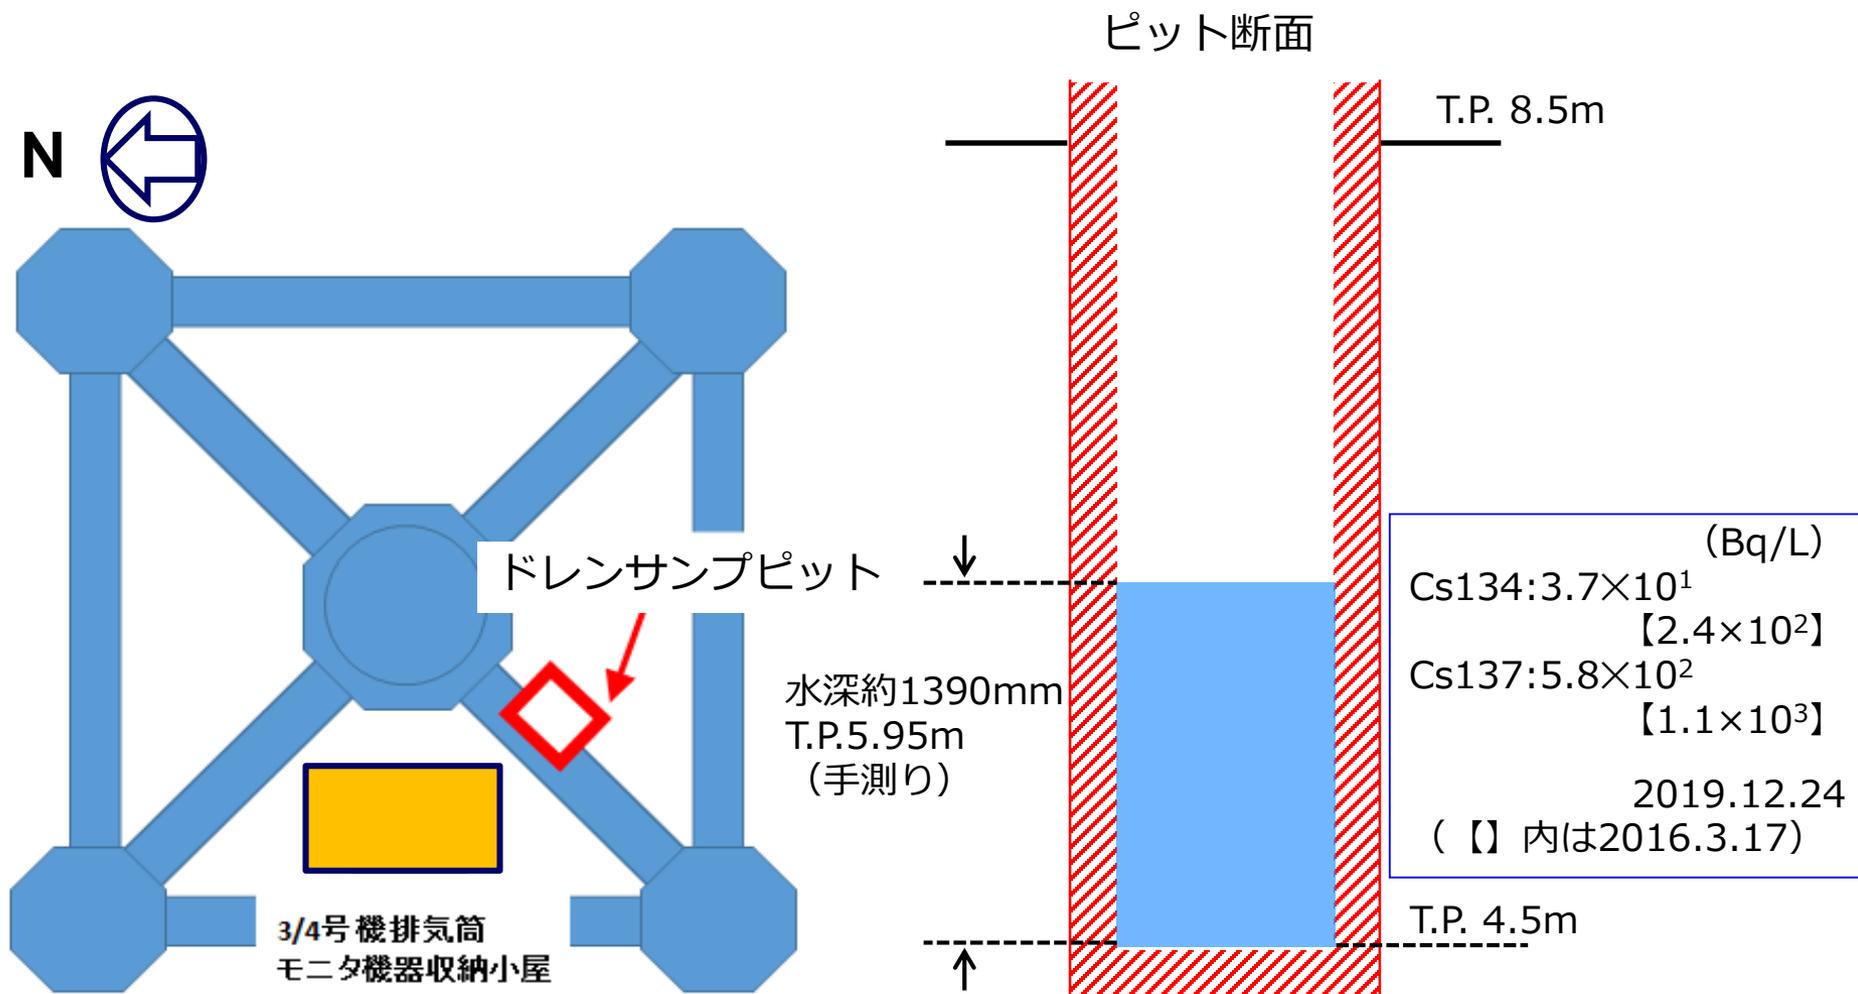
2. 1 4 3 / 4号機排気筒ドレンサンプピットの状況

3, 4号機周辺での特異なデータはこれまで確認されていない。

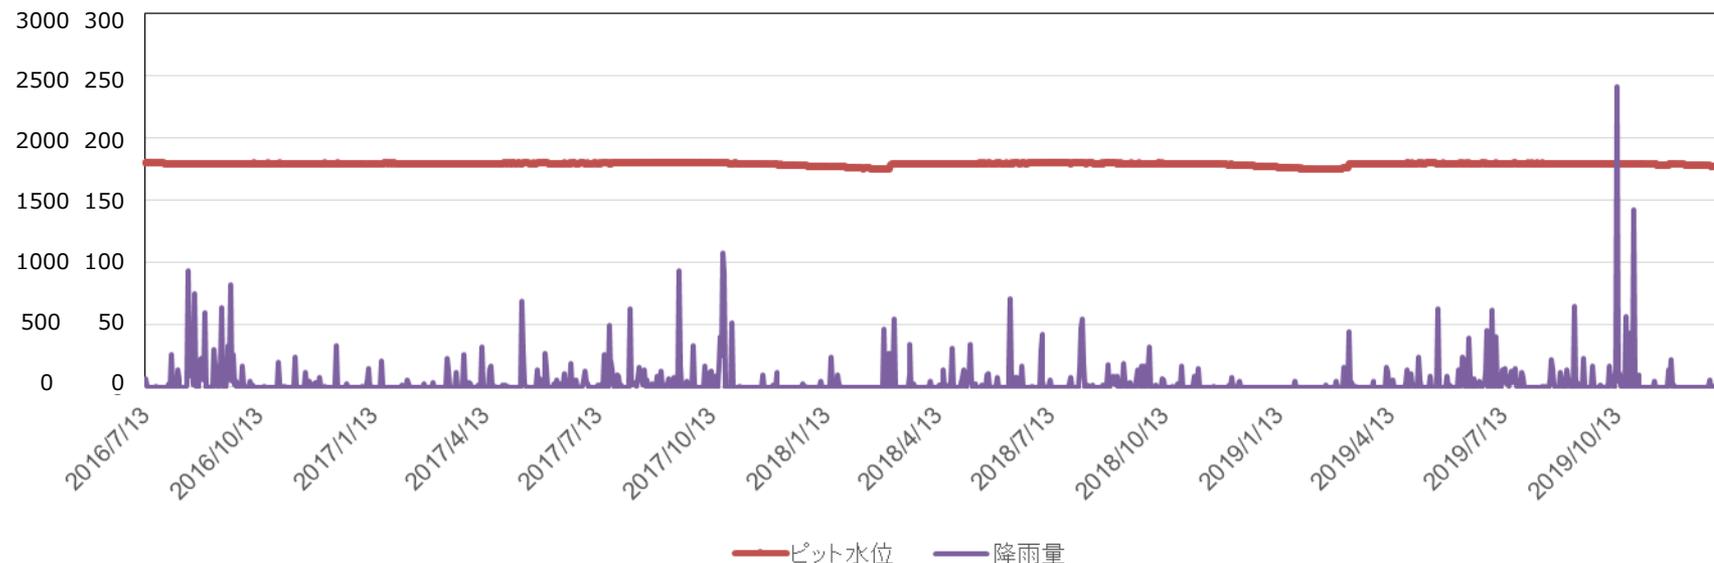
3/4号機排気筒ドレンサンプピット水位(2016.7.13~2020.1.9)

ピット 降雨
水位 量
(mm)(mm/d)

- その後、令和2年3月20日に3 / 4号機排気筒ドレンサンプピットの水抜きを実施した。
- 今後、降雨による水位の変動を確認し、原因の推定を行う。なお、放射能濃度が薄くなっており※、数値レベルからも他のフォールアウト由来のものとは遜色ないものとする。

※ : Cs-134 : $3.7 \times 10^1 \text{ Bq/L}$ 、Cs-137 : $5.8 \times 10^2 \text{ Bq/L}$

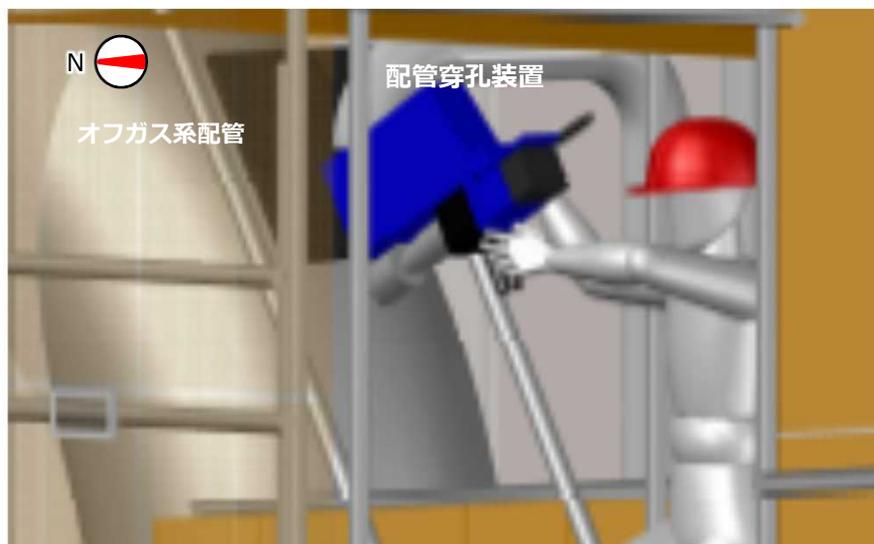
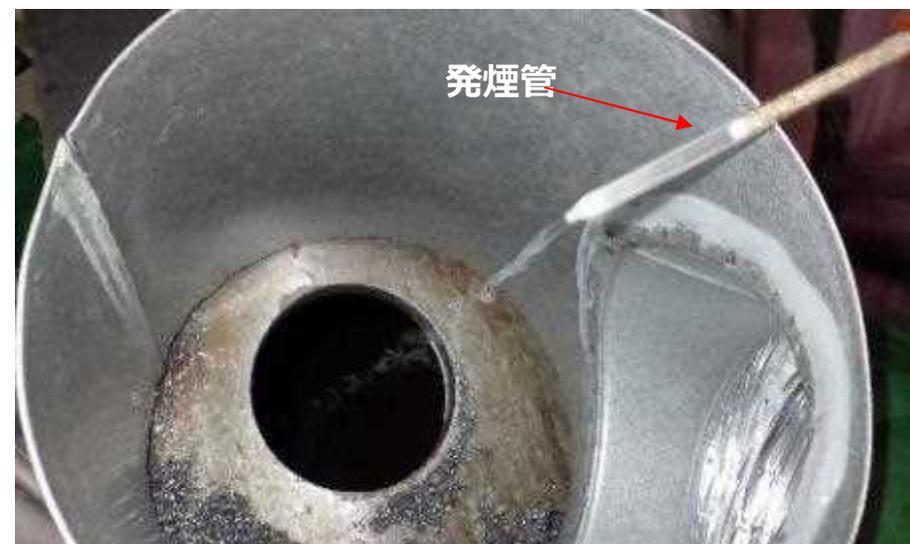
φ100mm 穿孔後 気流確認

- ・穿孔によるダスト飛散の影響を確認するため、ドリルにてφ10mmの穴開けを実施。
- ・ダストの影響が無かったことから、配管穿孔装置にてφ100mmの穿孔を実施。
- ・φ10mm及びφ100mmの穿孔後、発煙管による気流確認の結果、排気筒側へ吸い込まれる事を確認。

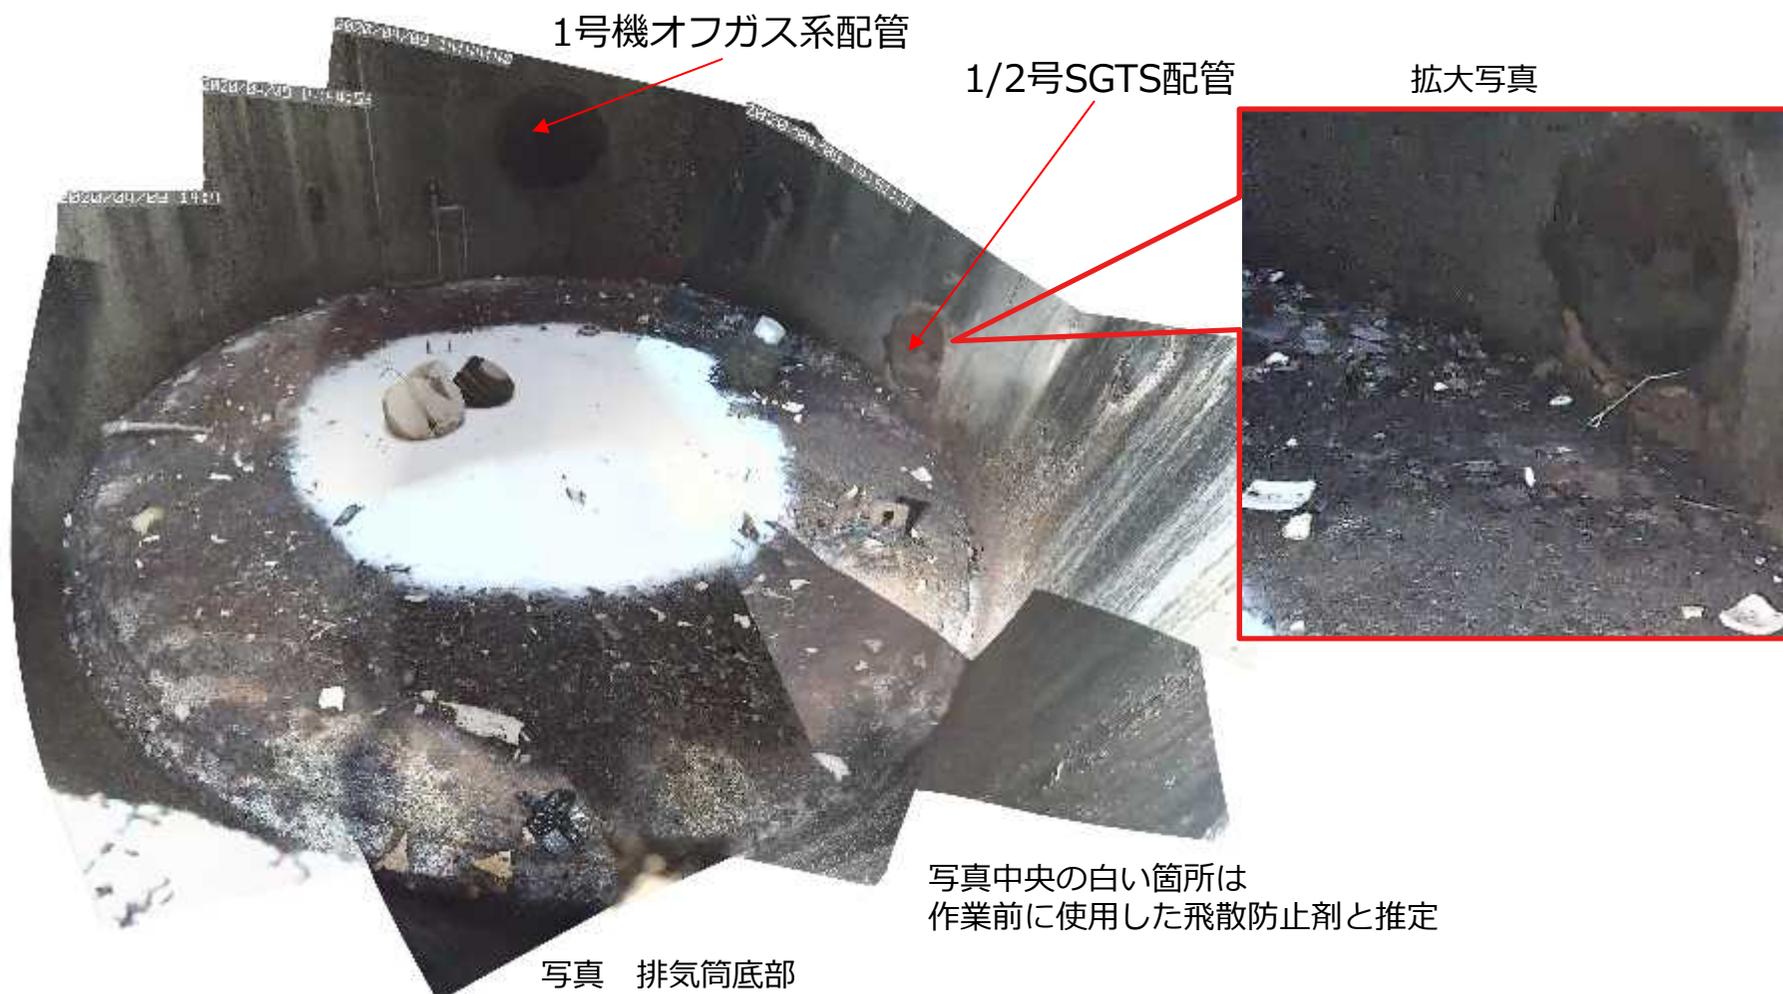
- ・ 排気筒底部にスラッジ等の堆積物および飛散防止剤が溜まっており，排気筒サンプドレン配管は確認できなかった。
- ・ SGTS配管からの水の流入は確認されなかった。今後，雨天時に再度内部確認を実施予定。

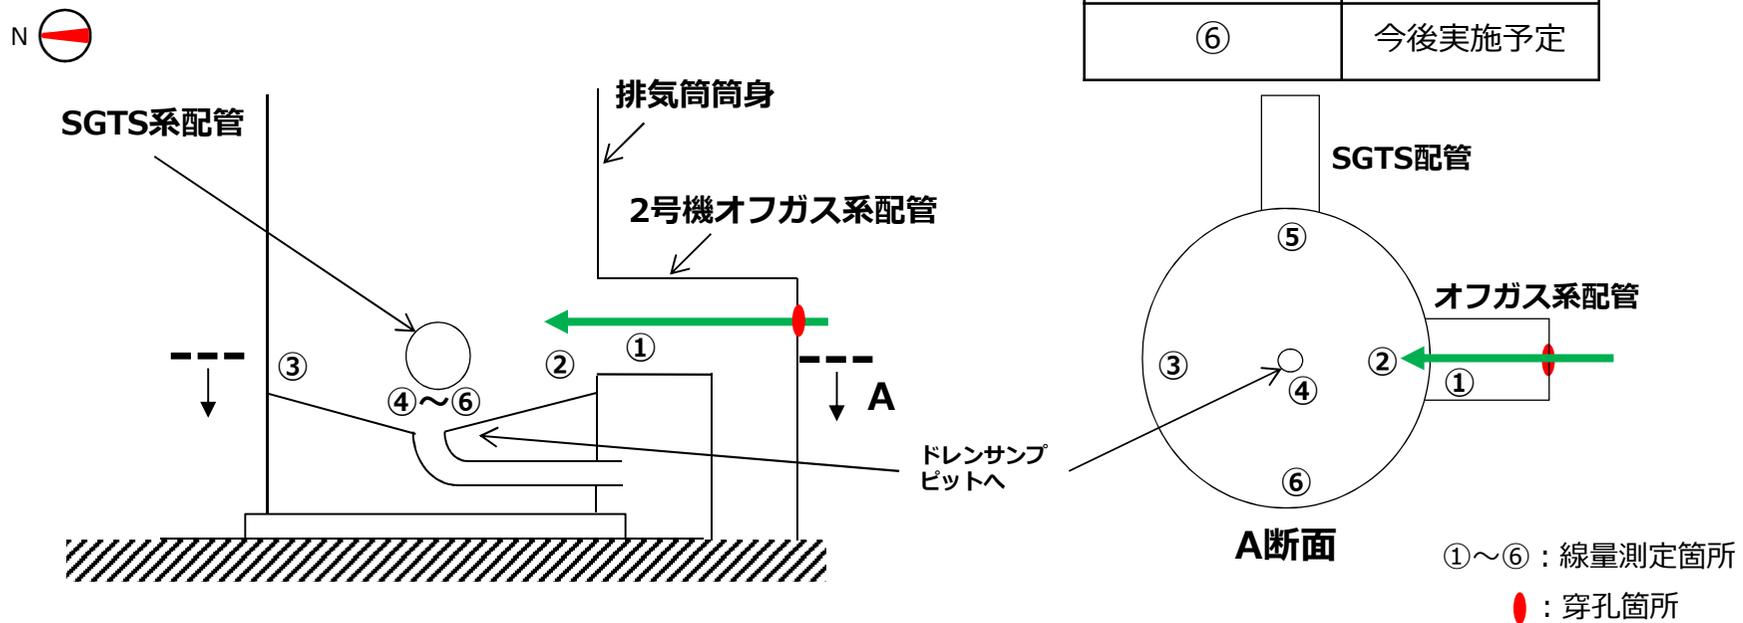
図1：1/2号機排気筒下部断面図

- ①の箇所において、最大で460mSv/hを確認。
- ⑤・⑥の箇所については、今後実施予定。

測定箇所	測定値
①	460
②	100
③	380
④	280
⑤	今後実施予定
⑥	今後実施予定

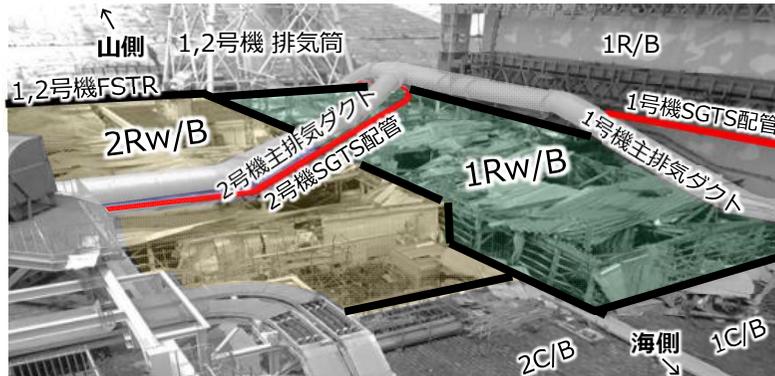
【図1】Rw/B全景写真 東側(2T/B屋上)より撮影 2018年7月

- 1,2Rw/Bは2階の既存鉄骨屋根が大きく損傷しており、上部を主排気ダクト・SGTS配管が通っている。
- 雨水は2階床開口等から地下階に流下していると推定し、2階の鉄骨等のガレキ撤去と床面清掃を行う計画。
- SGTS配管撤去作業を考慮してガレキ撤去を図3の通り工区分けし、ガレキ撤去とSGTS配管の処置を繰り返しながら工事を進める計画。
- 2月25日より有人作業による①工区の床面清掃に着手し、1/2排気筒解体工事完了後には、重機を用いたガレキ撤去を開始する予定。

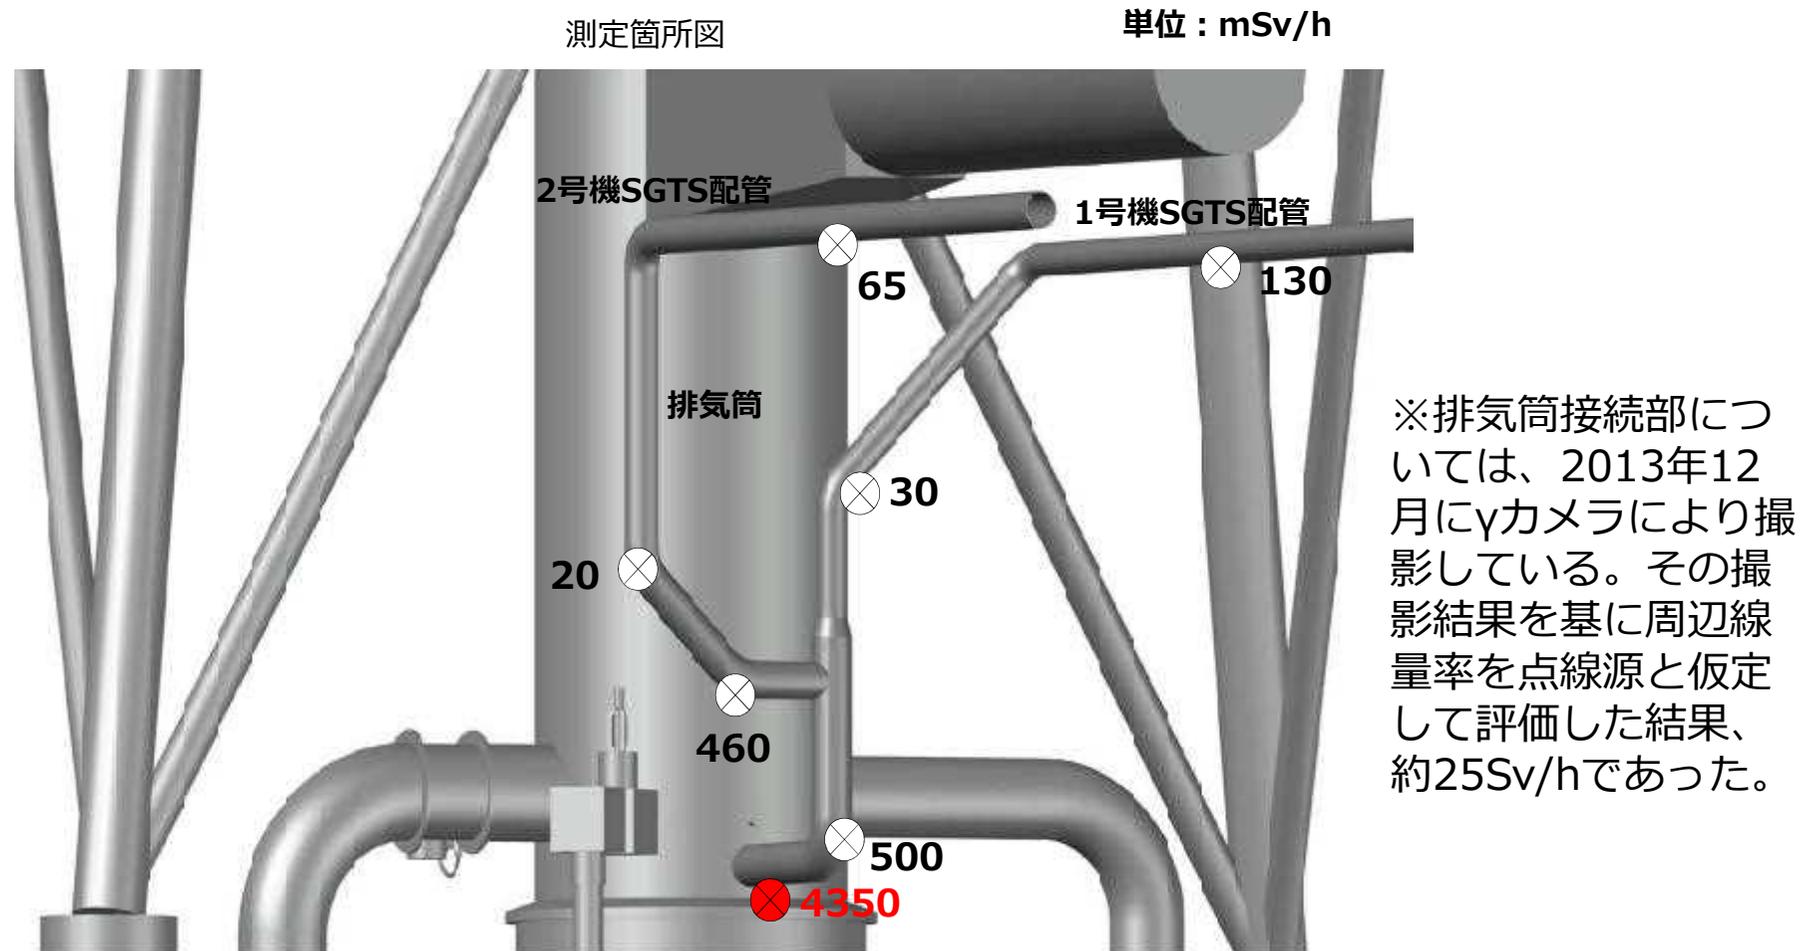
排気筒下部周辺SGTS配管の線量調査結果

- 2020年2月12日に実施した線量測定結果より、配管水平部が比較的高い箇所となり、最大で排気筒接続部にて約4.3Sv/hであった。
