島根原子力発電所 2 号炉 重大事故等対策の有効性評価等について

(コメント回答)

令和 2 年 6 月
中国電力株式会社

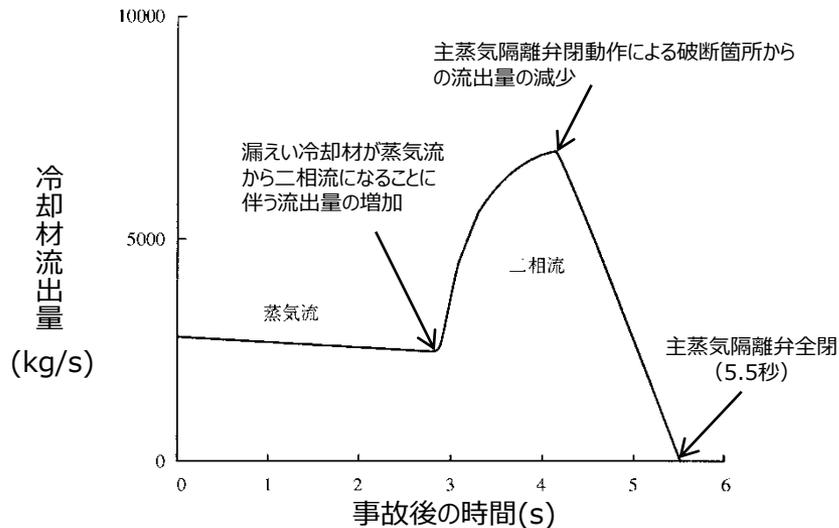
図266-1 主蒸気管破断時の冷却材流出量の変化

項目	条件
破断箇所	格納容器外側主蒸気管 1 本 (瞬時両端破断)
主蒸気隔離弁全閉時間	事故後5.5秒
大気拡散	タービン建物からの地上放散
冷却材流出量の変化	図266-1参照

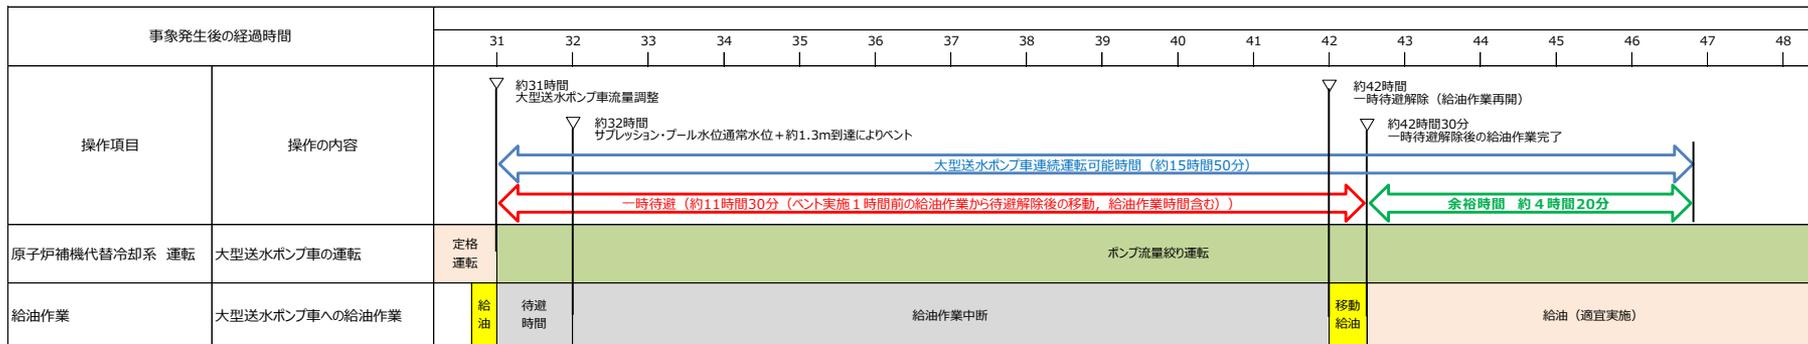
図171-1 ベント実施時の大型送水ポンプ車の運転及び給油作業タイムチャート

- 第858回審査会合時において、一時待避中の大型送水ポンプ車の必要流量は、原子炉停止8時間経過後の崩壊熱（23MW※1）を除去するための必要流量780m³/hとし、既実証試験結果を参考に近い流量であった880m³/h時の燃料消費量から、再給油はベント実施7時間後としていた。
今回、解析結果のベント実施時間は事象発生約32時間後であり、運用上ベント実施1時間前（事象発生約31時間後）に燃料給油を実施し待避するが、原子炉の崩壊熱はベントにより大気へ放出され大型送水ポンプ車による冷却は必要ないため、その他補機（FPC等）の冷却のみを考慮する（約4MW）こととし、必要流量は大型送水ポンプ車の最低流量約340m³/hでの運転継続時間について再検討した。
※1：原子炉及びその他補機（FPC等）の崩壊熱を含んでいる。
- 上記を踏まえ、大型送水ポンプ車の流量約340m³/hでの燃料消費量を確認するため実証試験※2を実施した。試験の結果、340m³/hでの燃料消費量は約60L/hであり、連続運転可能時間は約15時間50分※3となる。
上記試験結果より、図171-1に示す一時待避中において、燃料給油を実施することなく、大型送水ポンプ車の運転を継続させることが可能であることから、流量を340m³/hまで絞り、連続運転可能時間を延長する。
※2：実証試験（燃料消費量確認）は、規定流量にて約1時間運転し、1分毎にデータを採取しその平均を算出
※3：燃料タンク容量990Lのうち、タンク底部の吸い取れない容量約35Lを除いた値（955L）にて算出

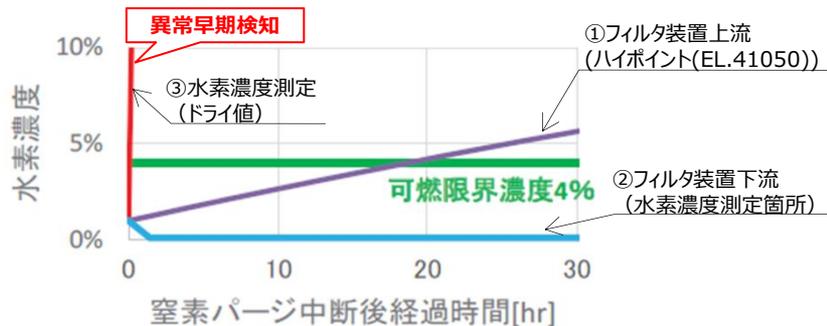
図107-3 窒素パージ中断後の水素濃度推移(事故7日後想定)

①フィルタ装置上流 (ハイポイント(EL.41050))

閉塞配管で流れはなく窒素充填配管に水素が徐々に蓄積する。蒸気は配管経路で全量凝縮しドライ状態と想定され、可燃限界濃度到達は約18時間後。

スクラバ容器内で発生するガスから蒸気を除くとほぼ水素と酸素のみであり、窒素が供給されない窒素パージ中断後は測定結果が顕著に上昇する。

- 可搬型の水素濃度測定設備は、格納容器フィルタベント系の排出経路での水素爆発を防止するために行う窒素パージが確実に実施されていることを確認する目的で水素濃度を測定、監視するために設置する。
- ベント実施中は水素が格納容器フィルタベント系統内で滞留することはないため、格納容器への窒素供給を実施するベント停止前のタイミングで測定を開始する。なお、可搬型の水素濃度測定設備は、ベント実施までに測定の準備を実施する。
- ベント停止後にスクラバ容器内で発生した水素は窒素パージによりフィルタ装置下流側に連続排出されること、及び意図せず窒素パージが中断した場合の水素濃度推移 (図107-3)を踏まえるとフィルタ装置下流側のドライ値の計測により、窒素パージ状況の異常の早期検知が期待できるため、図107-4に示すフィルタ装置下流側に水素濃度測定箇所を設け排出経路での水素蓄積徴候を監視する設計とする。

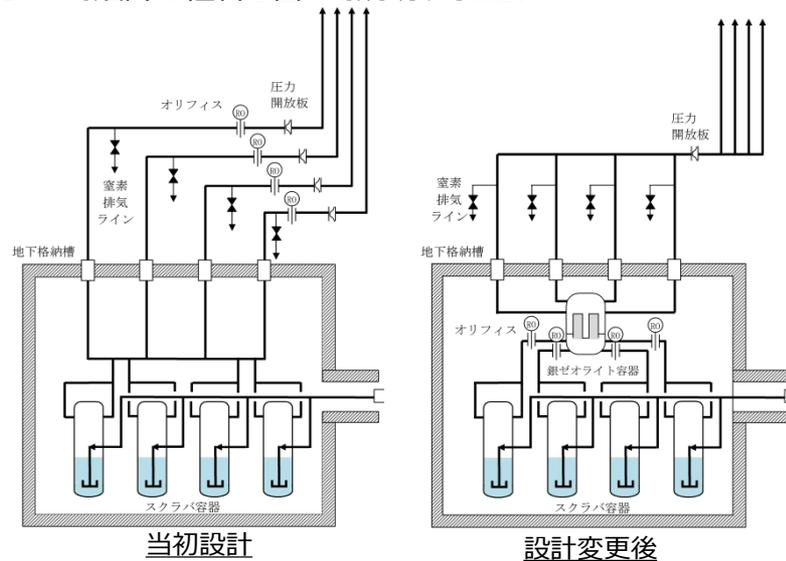
図108-1 設計変更の経緯

- フィルタベント設備の設計を進める段階で、スクラバ容器では捕集できない有機よう素を捕集するために銀ゼオライト容器を追加することを決定し、スクラバ容器下流に追設した。銀ゼオライト容器については、必要な容量と設置スペースを考慮し、1基構成とした。
- 銀ゼオライト容器の追設に伴い、流量制限オリフィスの位置を銀ゼオライト容器上流としたことにより、フィルタ装置出口配管4本にそれぞれ設置することとしていた圧力開放板にかかる圧力が低下し、圧力開放板の破裂枚数に応じた配管圧損を計算した結果、圧力開放板が2枚破裂すると残り2枚の圧力開放板上流の圧力が設定破裂圧力 80 kPa[gage] を下回ることを確認したため、フィルタ装置出口配管について途中で1本の配管 (400A) に合流させ、圧力開放板を1個設置する設計に変更した。

- スクラバ容器を4基構成とした場合でも、各スクラバ容器の配管圧損の差が十分小さくなるよう配管のルート計画を考慮しており、ベント流量のバラつきを評価した結果、性能に影響は無いことを確認している。
- フィルタ装置出口配管を4本構成とした場合でも、フィルタ装置出口配管の圧力損失が小さくなるよう配管口径を300Aとし、流量制限オリフィスにおける圧力差を確保することで、ベントガス流速の運転範囲が性能検証試験範囲内であることを確認している。

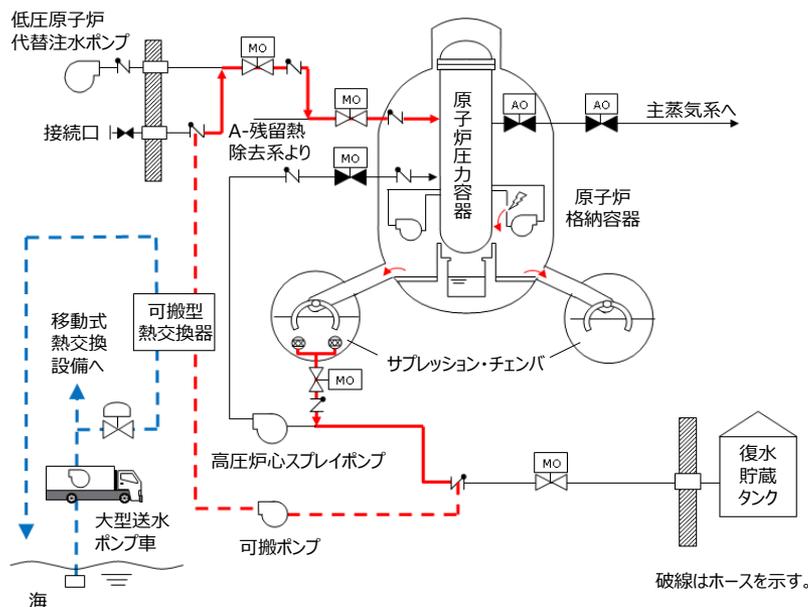
図1-1 可搬型格納容器除熱系による格納容器除熱

➤ 可搬型格納容器除熱系による格納容器除熱 (図1-1)

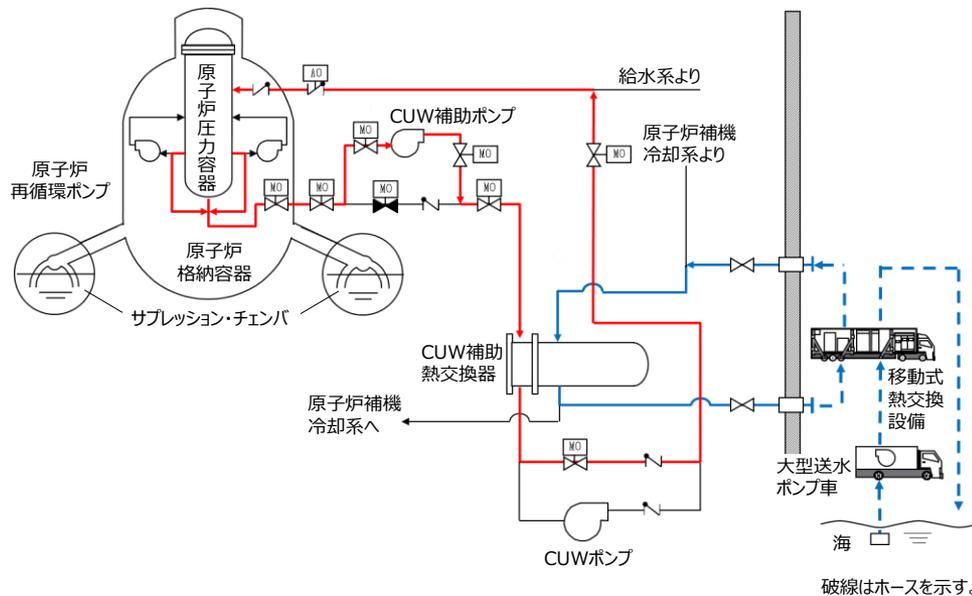
図1-2 原子炉補機代替冷却系を用いた原子炉浄化系による原子炉除熱

➤ 原子炉補機代替冷却系を用いた原子炉浄化系 (CUW) による原子炉除熱 (図1-2)

原子炉圧力容器を水源とし、CUW補助ポンプにより炉水をCUW補助熱交換器へ供給し、除熱した炉水を原子炉圧力容器へ注水することにより崩壊熱除去が可能である。

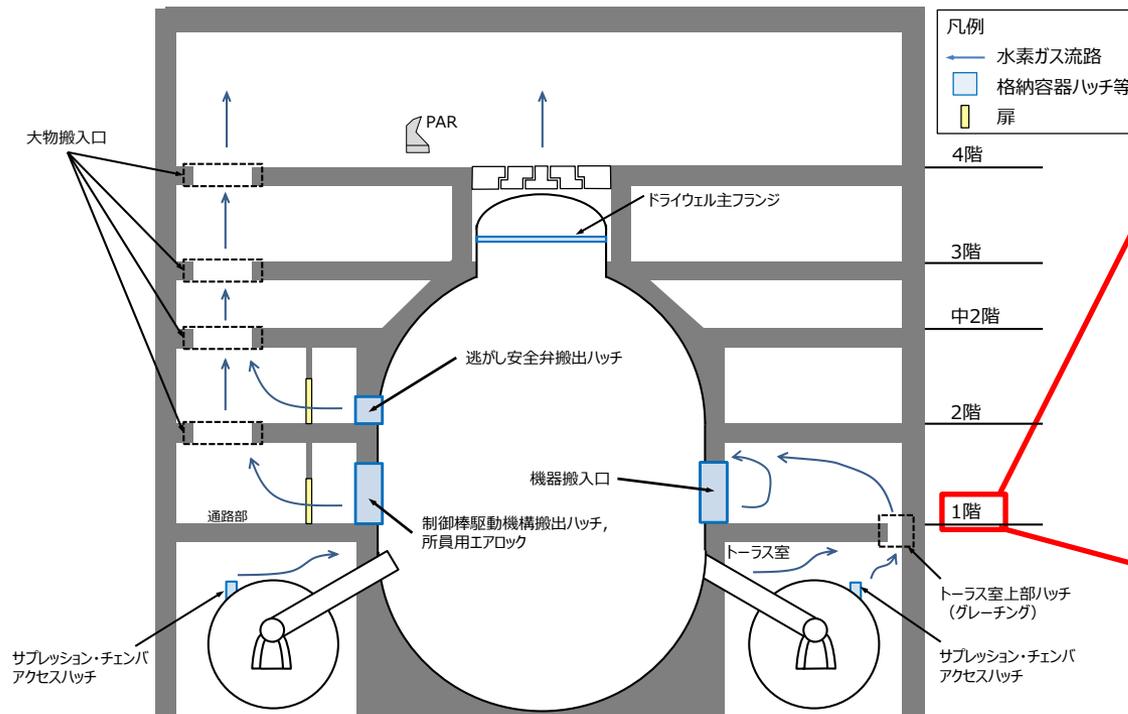
図7-1 水素ガス流路のイメージ図 (原子炉建物 (断面図))

- 原子炉格納容器の各ハッチ等から漏えいした水素を含む高温のガスは、図7-1に示すとおり、原子炉建物4階(燃料取替階)に上昇すると考えられることから、燃料取替階にP A Rを設置する。

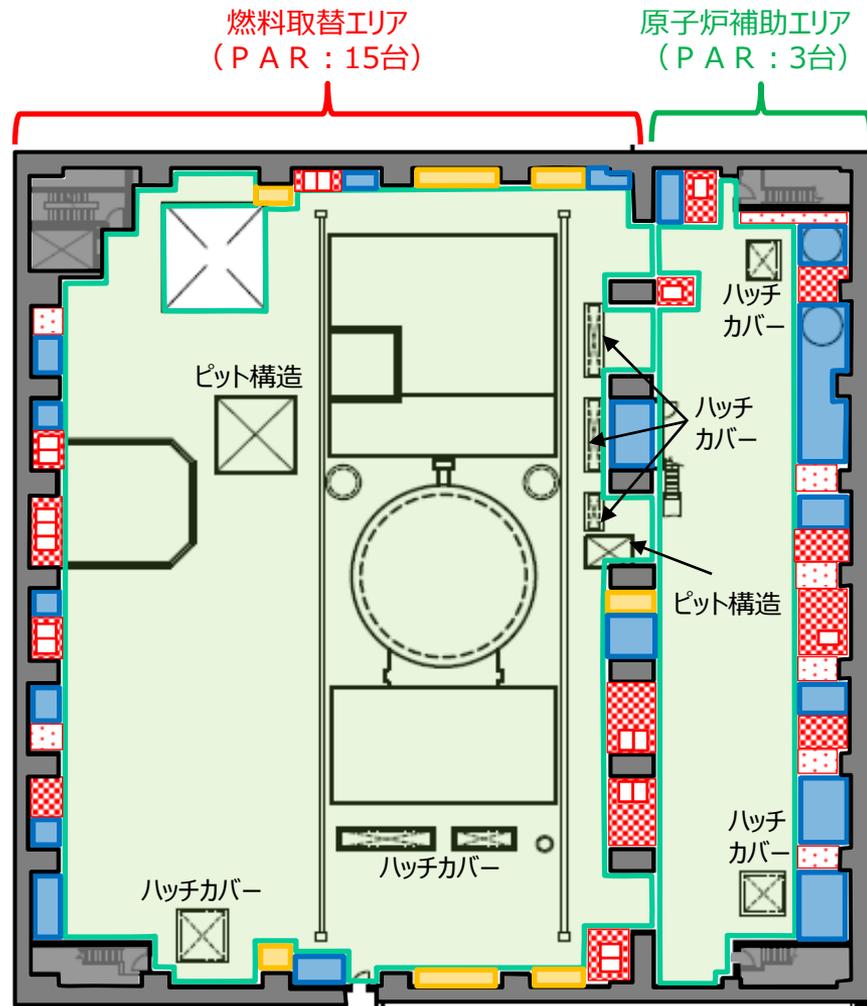
図7-4 現場調査結果 (燃料取替階)

- 燃料取替階の下層部について、現場調査した結果、図7-4に示す着色部については下記①～③の理由で、設置困難箇所であることを確認した。

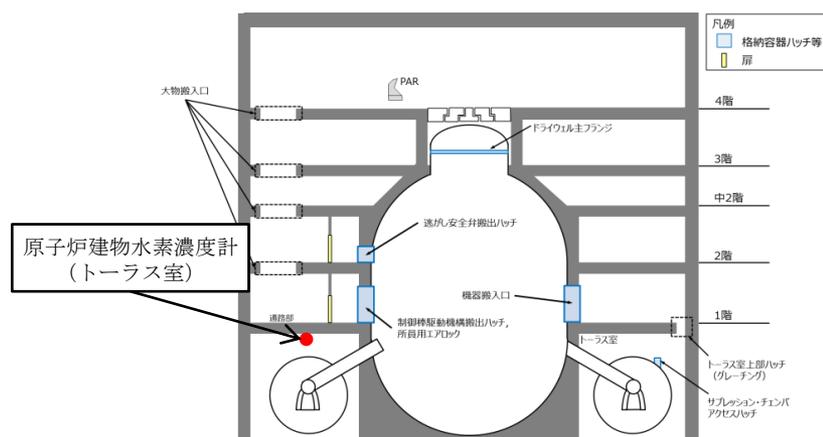
図9-1 トーラス室水素濃度計の設置場所

- 指摘事項（第832回審査会合 令和2年2月6日）
局所漏えいを考慮して設置するとしている原子炉建屋水素濃度計について、サプレッションチェンバ・アクセスハッチに設置しない考え方を説明すること。
- 回答
- トーラス室上部ハッチ（グレーチング）は常時開口しており、トーラス室の雰囲気は原子炉建物の上階に流れ水素が滞留することはなく、上階の局所エリア以外と同様、最終的に原子炉建物4階に到達することから、トーラス室は局所エリアとみなさず水素濃度計を設置しない設計としていた。
- トーラス室の水素濃度は可燃限界未満となることは解析でも確認しているものの、PCVから漏えいした水素ガスを早期検知することは、水素爆発による原子炉建物の損傷を防止するために有益な情報となることから、サプレッション・チェンバアクセスハッチが設置されているトーラス室にも水素濃度計を設置し、事故時の監視機能を向上させる設計に変更する。
- トーラス室の水素ガスの挙動としては、原子炉格納容器から漏えいした高温の気体による上昇流と、上昇した気体が天井および側壁にて冷却されることで発生する下降流により、トーラス室の雰囲気全体を混合する自然循環流が生じ、水素濃度はほぼ均一になると考えられるため、計器配置上の制約はない。ただし、影響は小さいもののトーラス室上部ハッチの近傍は開口部での対流により水素濃度の低い上階雰囲気の流入が考えられるため、図9-1に示す開口部の対角位置に水素濃度計を1台設置する。

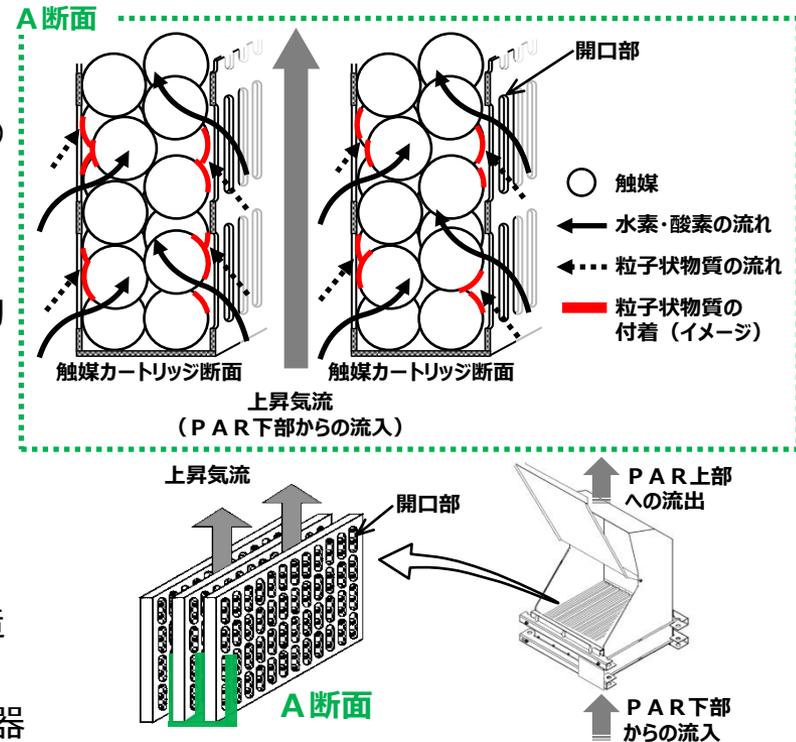
図10-1 触媒カートリッジへの流入概略図

- 触媒の性能低下は、粒子状物質によるパラジウムの物理的閉塞により発生するものであり、以下2点の理由により、触媒性能への影響は小さいと考える。(図10-1参照)

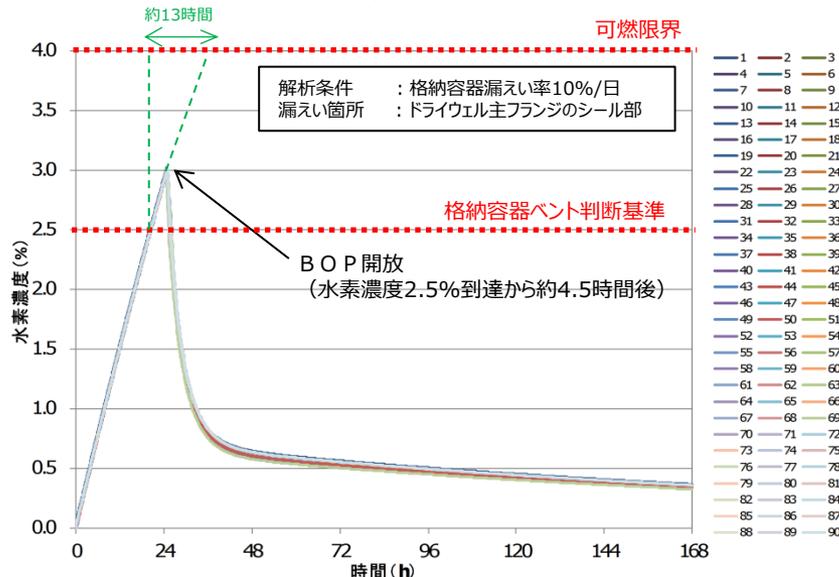
図11-2 BOP開放による水素濃度の時間変化
(PAR及び格納容器ベント不作動時)

- 原子炉建物燃料取替階ブローアウトパネル (以下, 「BOP」という) 開放は, 図11-1に示すとおり, PARによる水素処理および格納容器ベントを実施してもなお, 水素濃度が低下しない場合に実施し, 更なる水素濃度の低減を図る目的で実施する。
- 図11-2にBOP開放による燃料取替階の水素濃度の時間変化を示す。格納容器ベントの判断基準である水素濃度2.5%から, BOP開放の判断及び準備時間を踏まえても, 可燃限界到達までには十分に時間的余裕があることから, BOPの開放操作は可能であり, BOP開放後は燃料取替階の水素濃度の低減が期待できる。

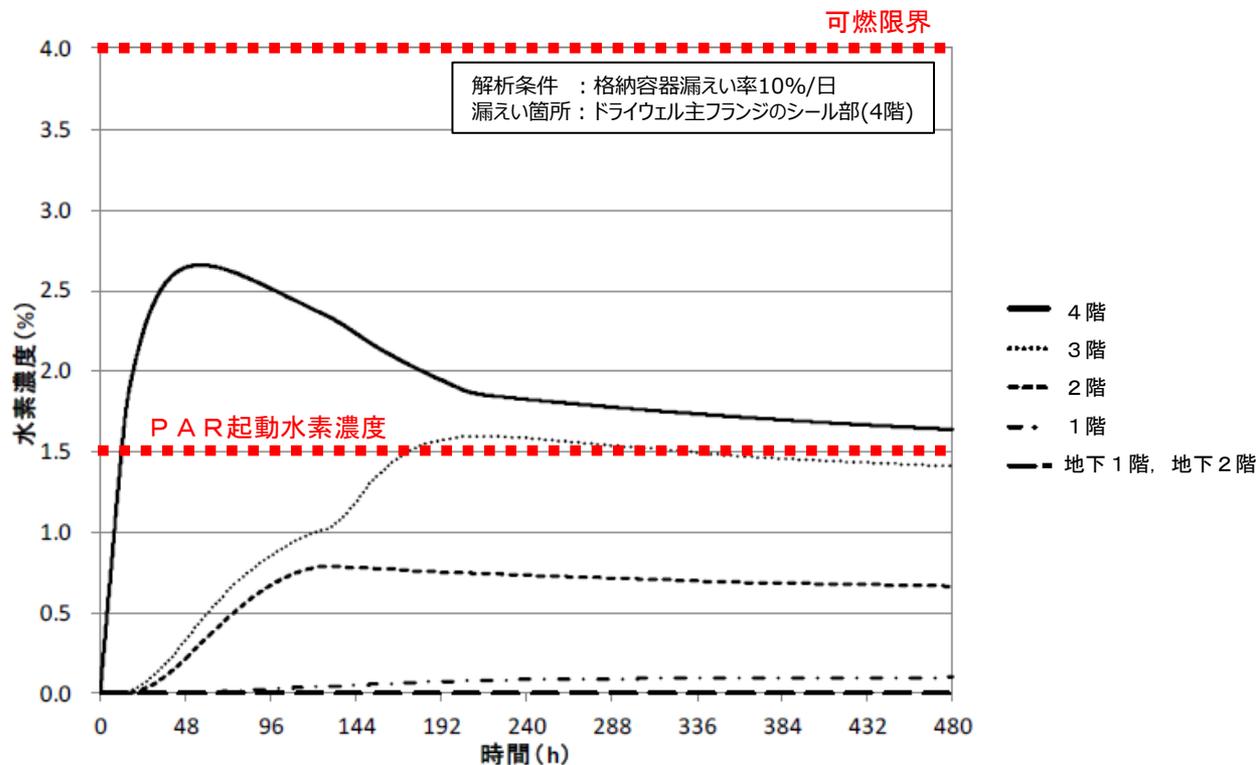
図12-1 各フロアの水素濃度の時間変化

- 168時間以降の解析結果を追加した各フロアの水素濃度の時間変化を図12-1に示す。原子炉建物3階の水素濃度について、事象発生から約192時間までは水素濃度が上昇傾向を示しているが、約192時間以降は上昇傾向が緩やかになり、次第に減少傾向に変わることを確認している。
