東海再処理施設の安全対策に係る廃止措置計画認可変更申請対応について

令和2年9月7日
再処理廃止措置技術開発センター

屋上に設置されている設備、配管等の損傷時の復旧方法の考え方について

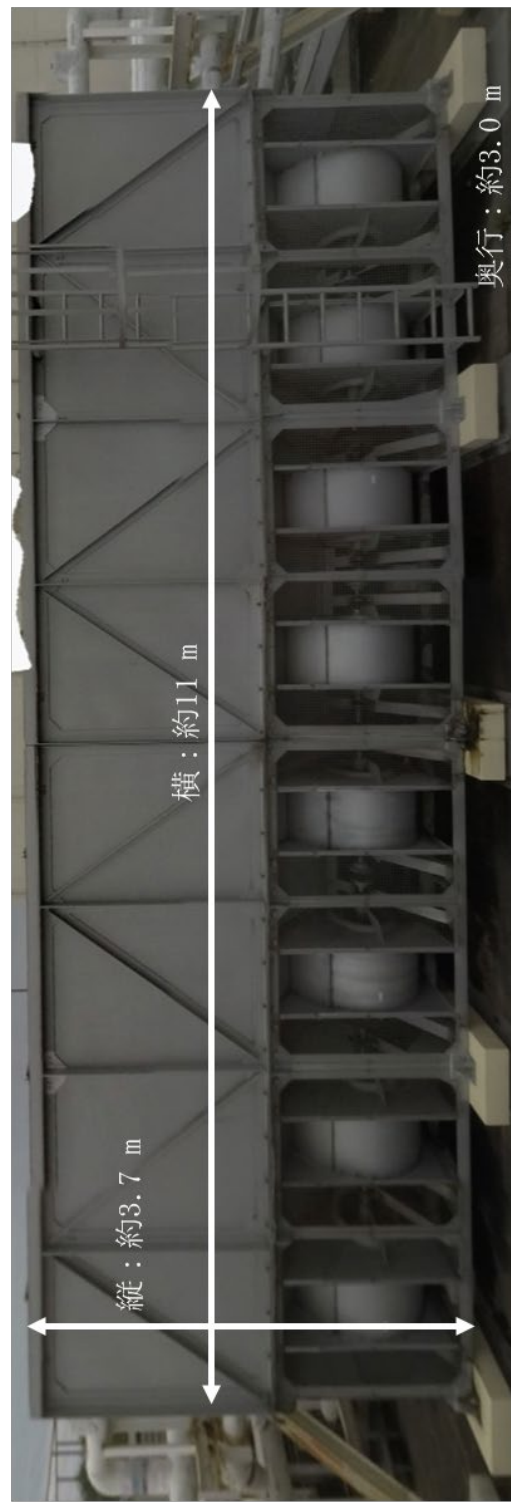
図-2.1 冷却塔概要（高放射性廃液貯蔵場（HAW））

設備	破損部位	破損時の様態と影響
冷却塔 (図-2 参照)	ファン	<p>冷却コイル部への送風ができなくなる。</p> <p>ファンは冷却塔ごとに複数設置されており (HAW : 16 基 (8 セット) / 冷却塔, TVF : 3 基/冷却塔), ファン 1 基が破損したとしても熱交換量が低下した状態ではあるが冷却塔の運転は継続できる。</p>
	散水ポンプ	<p>冷却コイル部への浄水の散水ができなくなる。</p> <p>散水ポンプは冷却塔ごとに複数設置されており (HAW : 2 基/冷却塔, TVF : 3 基/冷却塔), 散水ポンプ 1 基が破損したとしても熱交換量が低下した状態ではあるが冷却塔の運転を継続できる。破損部位によってはポンプ停止後も浄水の漏れが生じる。</p>
	水槽 (散水受)	<p>破損部から浄水の漏れが生じることで散水のための浄水の汲み上げができなくなり, 散水が継続できなくなる。</p> <p>水槽 (散水受) は冷却塔内部で共有されており, 破損した場合には冷却コイル部への浄水の散水ができなくなり, 冷却塔の運転を継続できず, 冷却能力を喪失する。</p>
	冷却コイル	<p>冷却コイル内の二次冷却水が漏れいし, 二次冷却水の循環が維持できなくなる。</p> <p>冷却コイル (ユニット) は冷却塔ごとに複数設置されており (HAW : 2 ユニット/冷却塔, TVF : 3 ユニット/冷却塔), 1 ユニットが破損したとしても熱交換量が低下した状態ではあるが冷却塔の運転を継続できる。ただし, 二次冷却水の漏れは継続するため, 補給できないと二次冷却系の運転を継続できず, 冷却能力を喪失する。</p>
	電源系統 (ケーブル, 盤)	<p>冷却コイル部への送風及び散水が停止する。</p> <p>電源系統は冷却塔ごとに 1 系統設置されており, 電源系統が破損した場合には冷却塔の運転を継続できず冷却能力を喪失する。</p>
二次系の送水ポンプ, ポンプ	ケーシング	<p>二次冷却水が漏れいし, 二次冷却水の循環が停止する。</p> <p>二次冷却水系統の循環運転を継続できずに崩壊熱除去機能が喪失する。</p>
