1-3号機 原子炉建屋5階オペレーションフロアの環境の相違に応じた測定シュスンとのできる。

2017年3月30日廃炉・汚染水対策チーム会合/事務局会議「1号機オペレーティングフロア調査結果(中間)について」

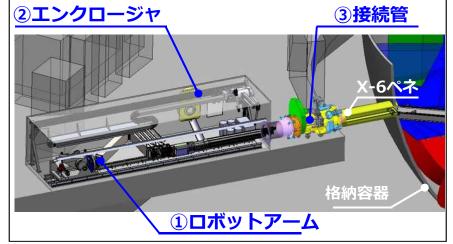
- 試験的取り出し装置は3種類の装置から構成。
 - ①ロボットアーム
 - ②エンクロージャ (ロボットアームを収納、放射性物質を閉じ込め)
 - ③接続管

(エンクロージャと格納容器入口X-6ペネを接続)

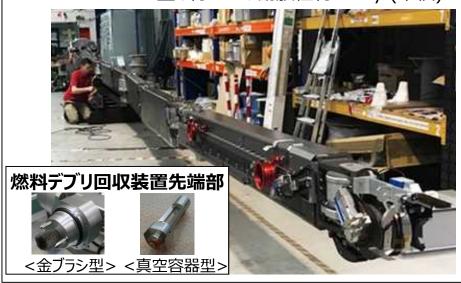
<ロボットアーム>

- 先端に取り付ける燃料デブリ回収装置で 燃料デブリを取り出すロボットアーム※2。
- 伸ばしてもたわまないよう**高強度のステンレス鋼製**。
 - ※2: 仕様; 長さ約22m、縦約40cm×幅約25cm、 重さ約4.6t、耐放性約1MGy (累積)
