大飯発電所3号炉審査資料	
資料番号	KON3-PLM30-共通 改 2
提出年月日	令和3年3月31日

大飯発電所 3 号炉 高経年化技術評価 (共通事項)

補足説明資料

令和3年3月31日
関西電力株式会社

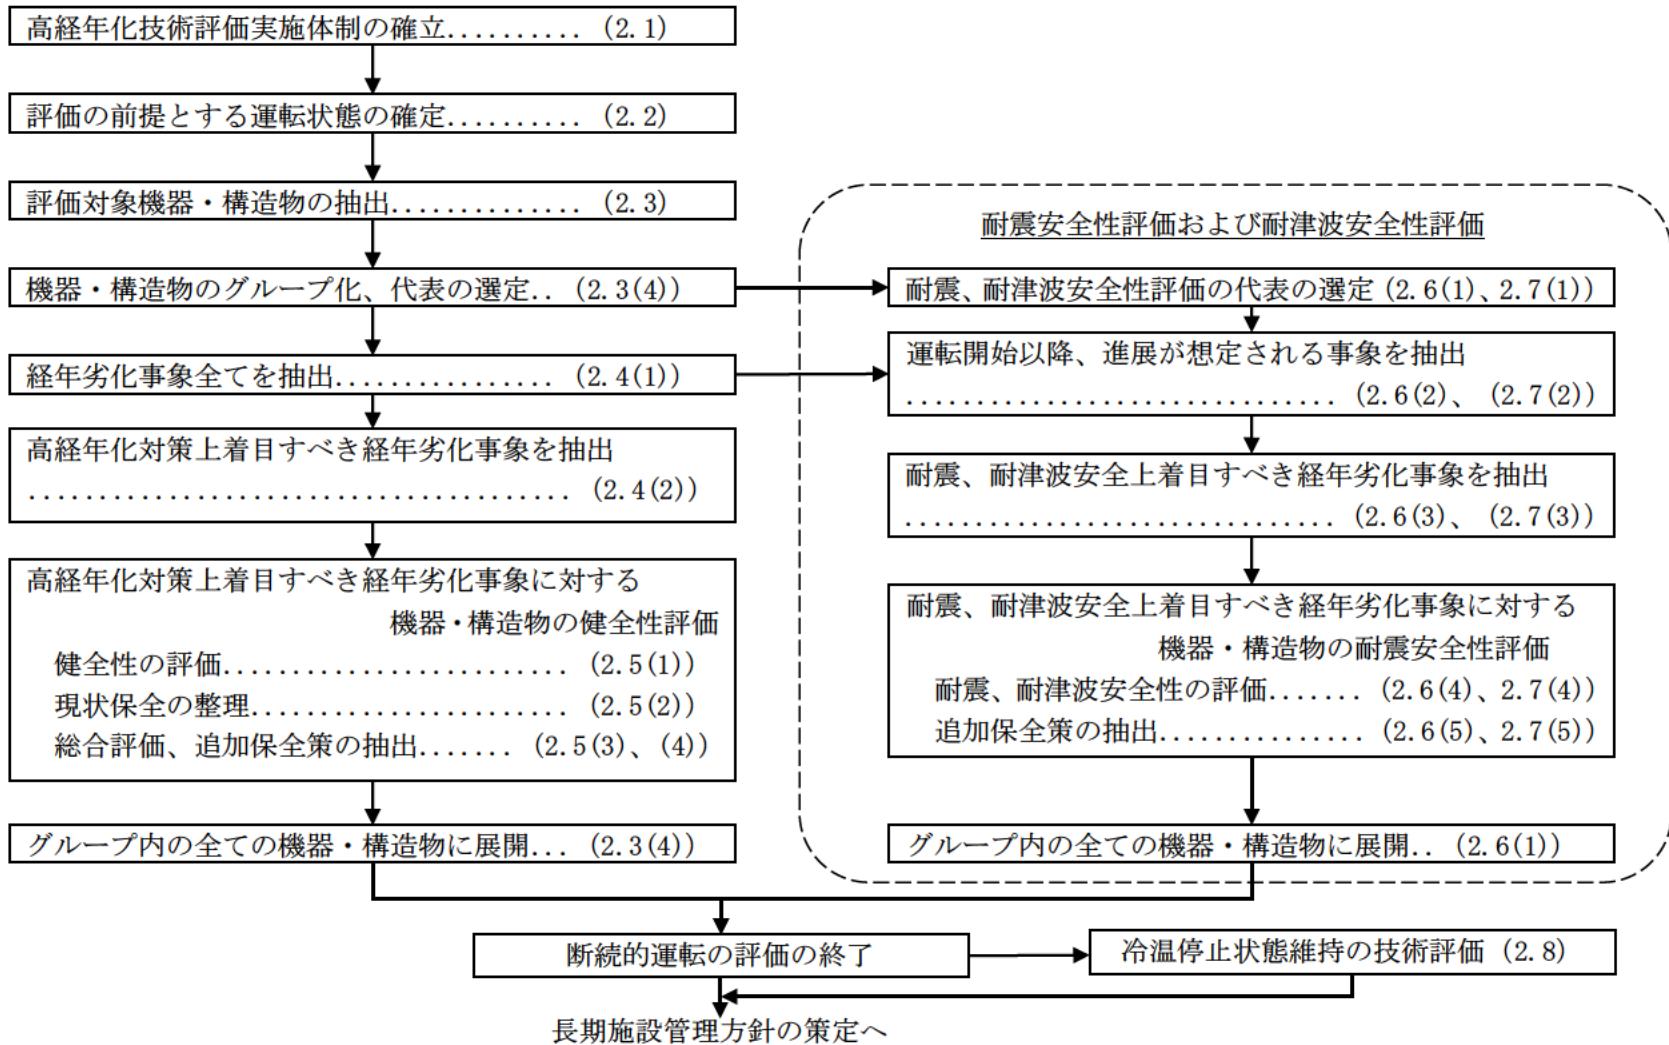
図－2 高経年化技術評価の流れ

高経年化技術評価の流れを図－2に示す。具体的な実施手順は2.2～2.8に示す。また、評価書等の内容のレビュー、実施手順の確認および評価書等の承認プロセスについて2.9に示す。

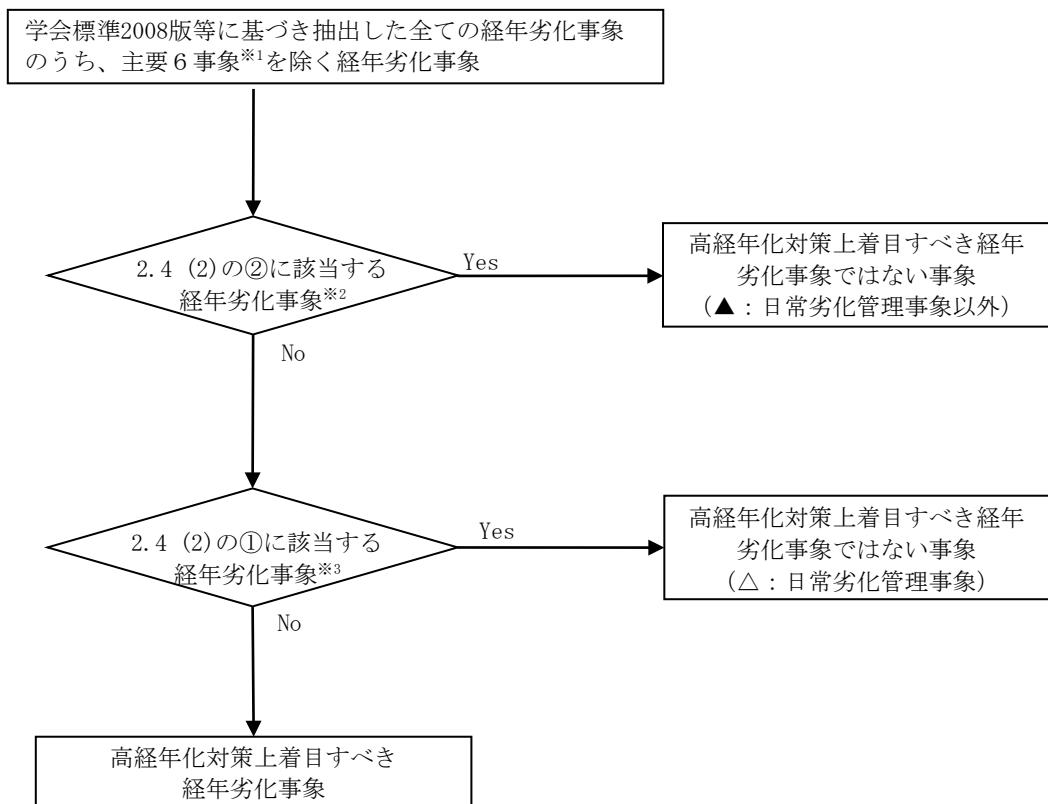
図－6 高経年化対策上着目すべき経年劣化事象の抽出フロー

- (1) 選定された評価対象機器の使用条件（型式、材料、環境条件等）を考慮し、学会標準2008版附属書A（規定）の「経年劣化メカニズムまとめ表」に基づき、経年劣化事象と部位の組み合わせを抽出した。なお、最新知見として「原子力発電所の高経年化対策実施基準：2015」および学会標準2019追補版附属書A（規定）の「経年劣化メカニズムまとめ表」も反映している。
- (2) 主要6事象^{※1}については、原則、高経年化対策上着目すべき経年劣化事象（○事象）とし、それ以外の経年劣化事象のうち、下記①、②のいずれかに該当する場合は、高経年化対策上着目すべき経年劣化事象ではない事象として整理した。具体的な整理のフローは図-6のとおり。

※1：高経年化対策上着目すべき経年劣化事象に限る。

※2：保全活動によりその傾向が維持できていることを確認している経年劣化事象は
「No」に進む。

① 想定した劣化傾向と実際の劣化傾向の乖離が考えがたい経年劣化事象であつて、想定した劣化傾向等に基づき適切な保全活動を行っているもの

② 現在までの運転経験や使用条件から得られた材料試験データとの比較等により、今後も経年劣化の進展が考えられない、または進展傾向が極めて小さいと考えられる経年劣化事象

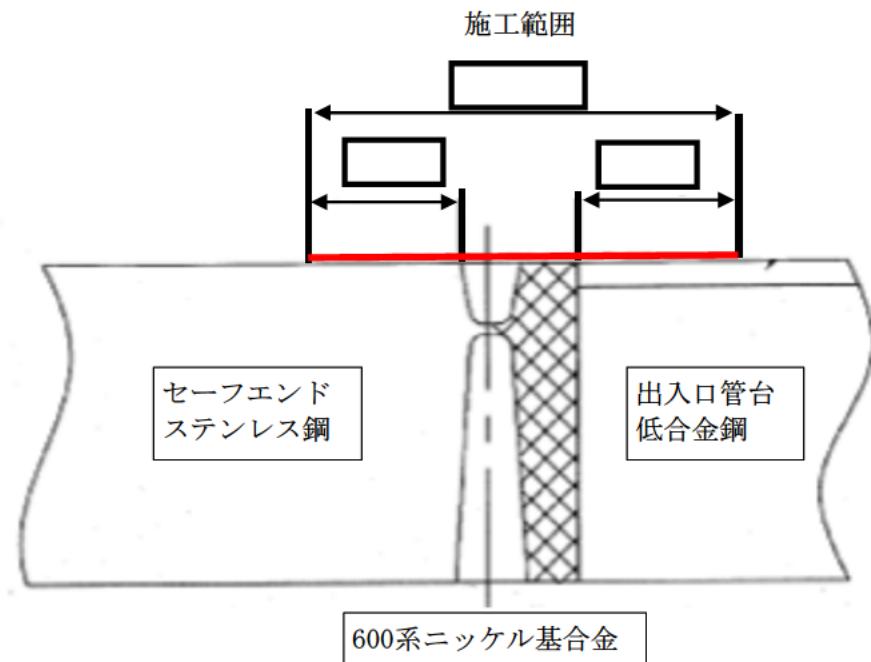
図1 蒸気発生器冷却材出入口管台の超音波ショットピーニングの施工範囲

タイトル	蒸気発生器および原子炉容器の冷却材出入口管台のピーニングについて
概要	蒸気発生器および原子炉容器の冷却材出入口管台に施工しているピーニングの施工範囲および効果を以下に示す。
説明	<p>蒸気発生器の冷却材出入口管台については、第12回定期検査時（2006年度）に超音波ショットピーニング（以下、U S Pという）を施工している。施工範囲を図1に示す。</p> <p>原子炉容器の冷却材出入口管台については、第13回定期検査時（2008年度）にウォータージェットピーニング（以下、W J Pという）を施工している。施工範囲を図2に示す。</p> <p>なお、A冷却材出口管台については、第14回定期検査時（2009年度）に補修溶接後、バフ仕上げを行っている。</p> <p>U S PおよびW J Pの効果について、公開されている資料を添付1*に示す。U S PまたはW J P施工後は表面に圧縮応力が得られることが確認されている。</p> <p>*: MHI-NES-1043改0 平成21年7月「加圧水型軽水炉 原子炉容器及び蒸気発生器 600系Ni基合金部に適用するピーニング方法の応力腐食割れ防止に関する有効性評価書」</p> <p><u>なお、蒸気発生器冷却材出入口管台のU S Pについて、評価書（本冊2.4 大飯発電所3号炉の保全概要）の改善活動の記載方針を以下に示す。</u></p> <p><u>「応力腐食割れ」</u></p> <p><u>・蒸気発生器冷却材出入口管台溶接部の超音波ショットピーニング</u></p> <p><u>国内外PWRプラントにおける応力腐食割れ事象を踏まえ、予防保全として、溶接部表面の残留応力を低減させるため、600系ニッケル基合金が使用されている、冷却材出入口管台溶接部について、第12回定期検査時（2006年度）に超音波ショットピーニング（応力緩和）を実施した。</u></p>

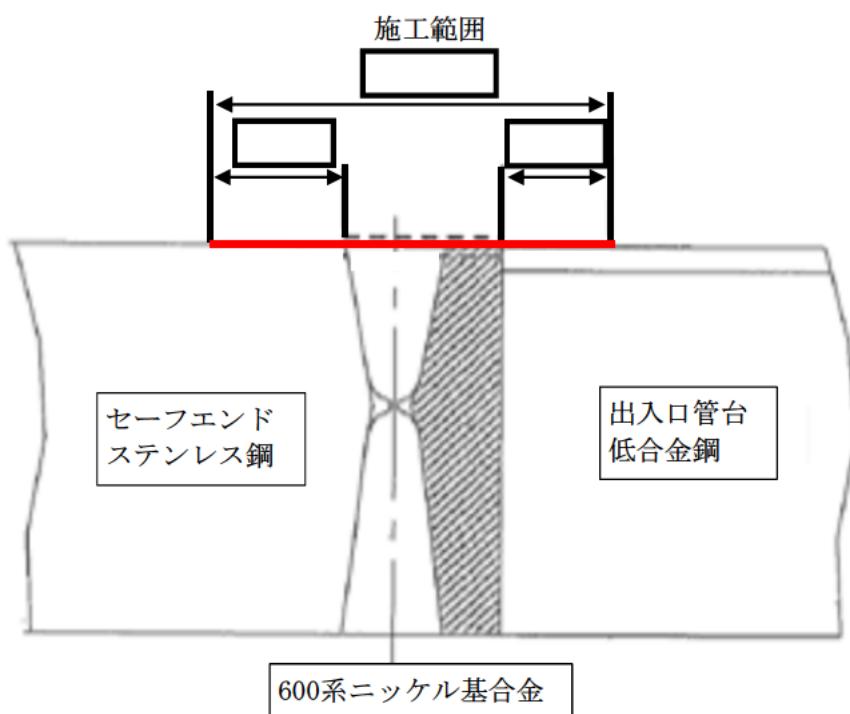
図2 原子炉容器冷却材出入口管台のウォータージェットピーニングの施工範囲

出典：MHI-NES-1043改0 平成21年7月「加圧水型軽水炉 原子炉容器及び蒸気発生器 600系Ni基合金部に適用するピーニング方法の応力腐食割れ防止に関する有効性評価書」

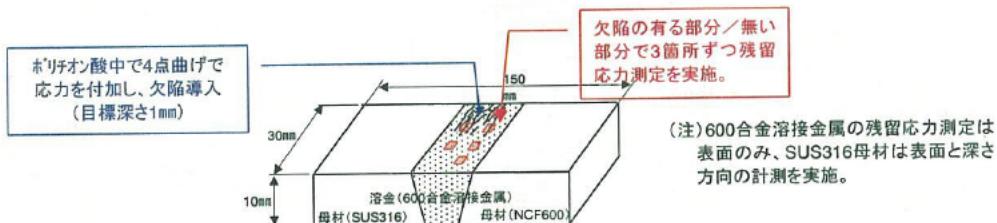
図1 試験片の形状 (600合金溶接金属の試験片の例)

600合金溶接金属	ステンレス鋼母材
試験片形状	平板継手試験片 (長さ150mm×幅30mm×厚さ10mm)	平板試験片 (長さ150mm×幅30mm×厚さ10mm)
材質 (注)	母材：NCF600+SUS316 溶金：600系合金 潜在欠陥導入前に鋭敏化熱処理実施	母材：SUS316 潜在欠陥導入前に鋭敏化熱処理実施
潜在欠陥導入条件	4点曲げにより応力を負荷した状態で室温ポリチオン酸溶液に浸漬し、600合金溶接金属部に欠陥導入（目標深さ1mm）	4点曲げにより応力を負荷した状態で室温ポリチオン酸溶液に浸漬し、316母材部に欠陥導入（目標深さ1mm）
試験片数	ピーニング方法毎に1体	ピーニング工法毎に1体

図はSUS316/NCF600の平板継手試験片の600溶接金属部に潜在欠陥を導入した例を示す。

本確認では同寸のSUS316母材の平板試験片のSUS316母材部に潜在欠陥を導入した試験片も対象とした。

注) WJP/USPの対象材料は、600合金溶接金属の母材と溶接金属、ステンレス鋼の母材と溶接金属がある。
材料の違いによる影響は有意ではないと考えられるが、本評価書では600合金溶接金属と316系ステンレス鋼母材を代表に試験を行い、材質による有意な違いのないことを確認する。
