大飯発電所3号炉審査資料	
資料番号	KON3-PLM30-共通 改 4
提出年月日	令和3年4月27日

## 大飯発電所 3号炉 高経年化技術評価 (共通事項)

### 補足説明資料

令和3年4月27日  
関西電力株式会社

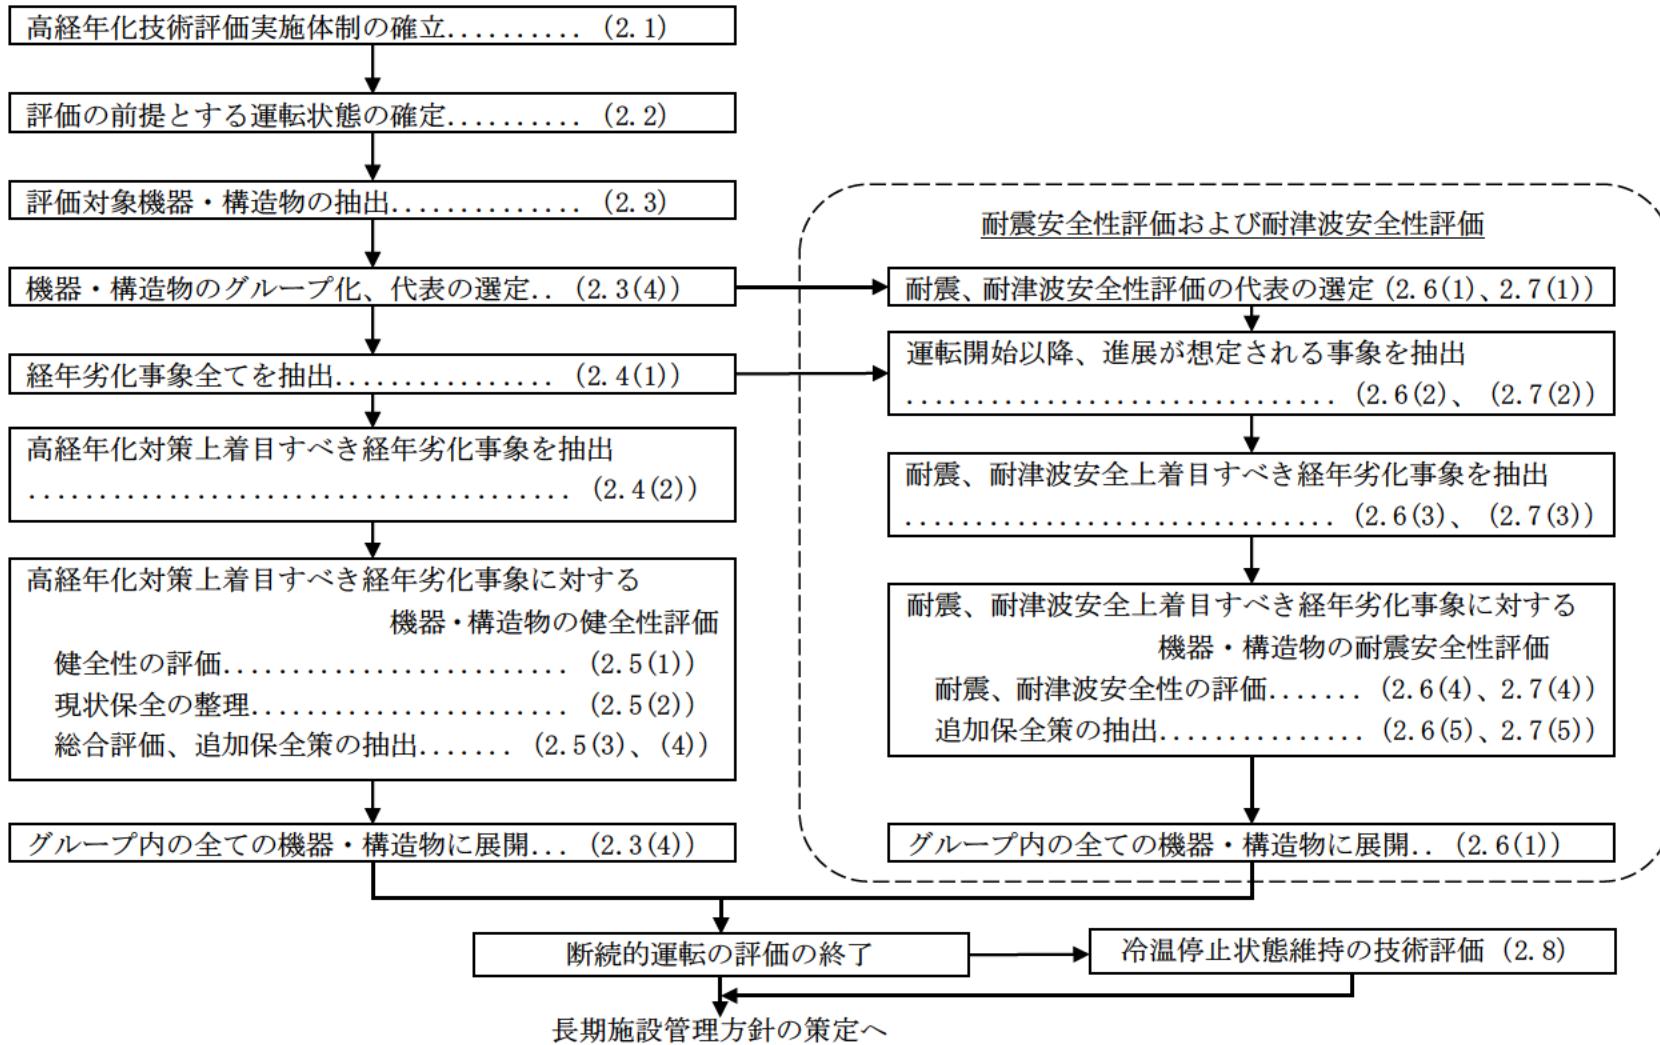
図-2 高経年化技術評価の流れ

高経年化技術評価の流れを図－2に示す。具体的な実施手順は2.2～2.8に示す。また、評価書等の内容のレビュー、実施手順の確認および評価書等の承認プロセスについて2.9に示す。

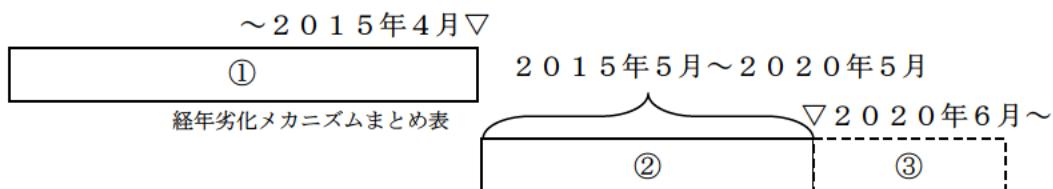
図-4 高経年化技術評価に反映した運転経験の範囲

- ① 2015年4月末までの運転経験（関西電力美浜3号炉40年目高経年化技術評価までの知見）は、学会標準2019追補版の経年劣化メカニズムまとめ表に取りまとめられており、これを活用した。
- ② 2015年5月から2020年5月までの運転経験について新たにスクリーニングを実施。
- ③ 2020年6月以降の運転経験については、適宜反映する。

調査対象期間における運転経験の高経年化技術評価への反映の考え方を図-4に示す。

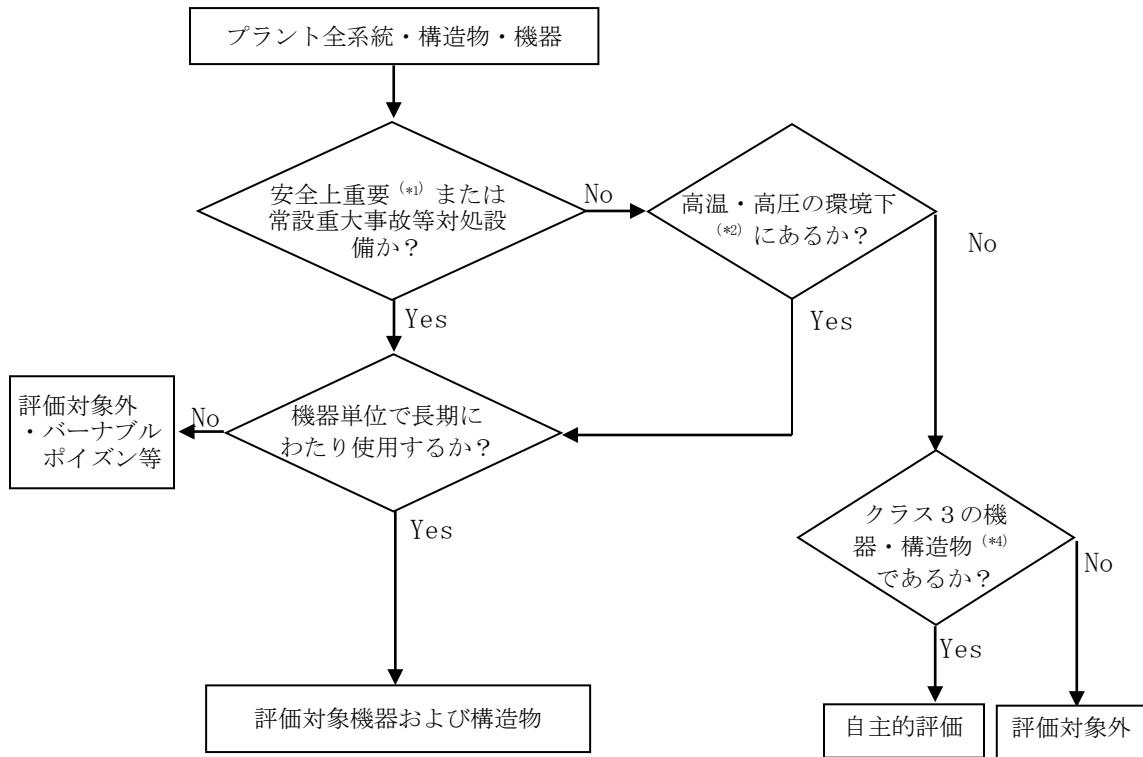
図-5 評価対象となる機器および構造物の抽出フロー

- \*1 重要度分類クラス1および2<sup>(\*)3</sup>（耐津波安全性評価が必要な浸水防護施設に属する機器および構造物を含む。）
- \*2 重要度分類クラス3のうち、最高使用温度が95°Cを超え、または最高使用圧力が1900kPaを超える環境下にある機器（原子炉格納容器外にあるものに限る）
- \*3 「発電用軽水型原子炉施設の安全機能の重要度分類に関する審査指針」（平成2年8月30日原子力安全委員会決定の重要度分類）
- \*4 浸水防護施設に属する機器および構造物を含む。

評価対象となる機器および構造物の抽出フローを図-5に示す。

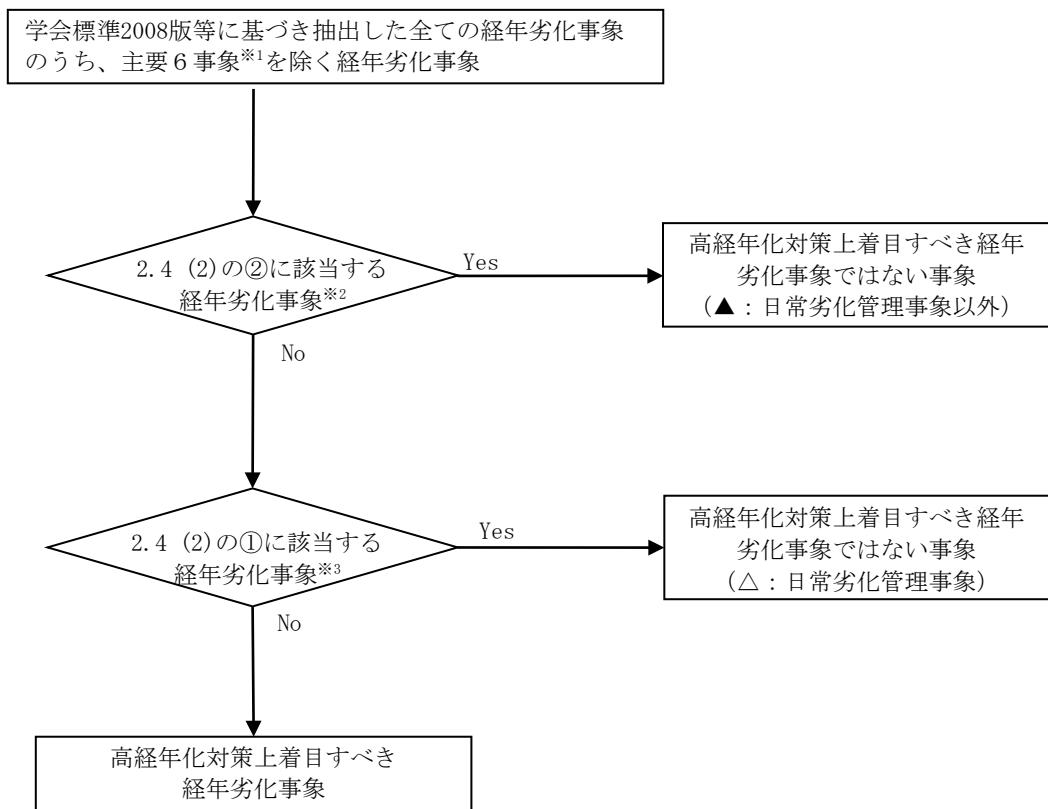
図－6 高経年化対策上着目すべき経年劣化事象の抽出フロー

※1：高経年化対策上着目すべき経年劣化事象に限る。

※2：保全活動によりその傾向が維持できていることを確認している経年劣化事象は  
「No」に進む。

- (1) 選定された評価対象機器の使用条件（型式、材料、環境条件等）を考慮し、学会標準2008版附属書A（規定）の「経年劣化メカニズムまとめ表」に基づき、経年劣化事象と部位の組み合わせを抽出した。なお、最新知見として「原子力発電所の高経年化対策実施基準：2015」および学会標準2019追補版附属書A（規定）の「経年劣化メカニズムまとめ表」も反映している。
- (2) 主要6事象<sup>※1</sup>については、原則、高経年化対策上着目すべき経年劣化事象（○事象）とし、それ以外の経年劣化事象のうち、下記①、②のいずれかに該当する場合は、高経年化対策上着目すべき経年劣化事象ではない事象として整理した。具体的な整理のフローは図-6のとおり。

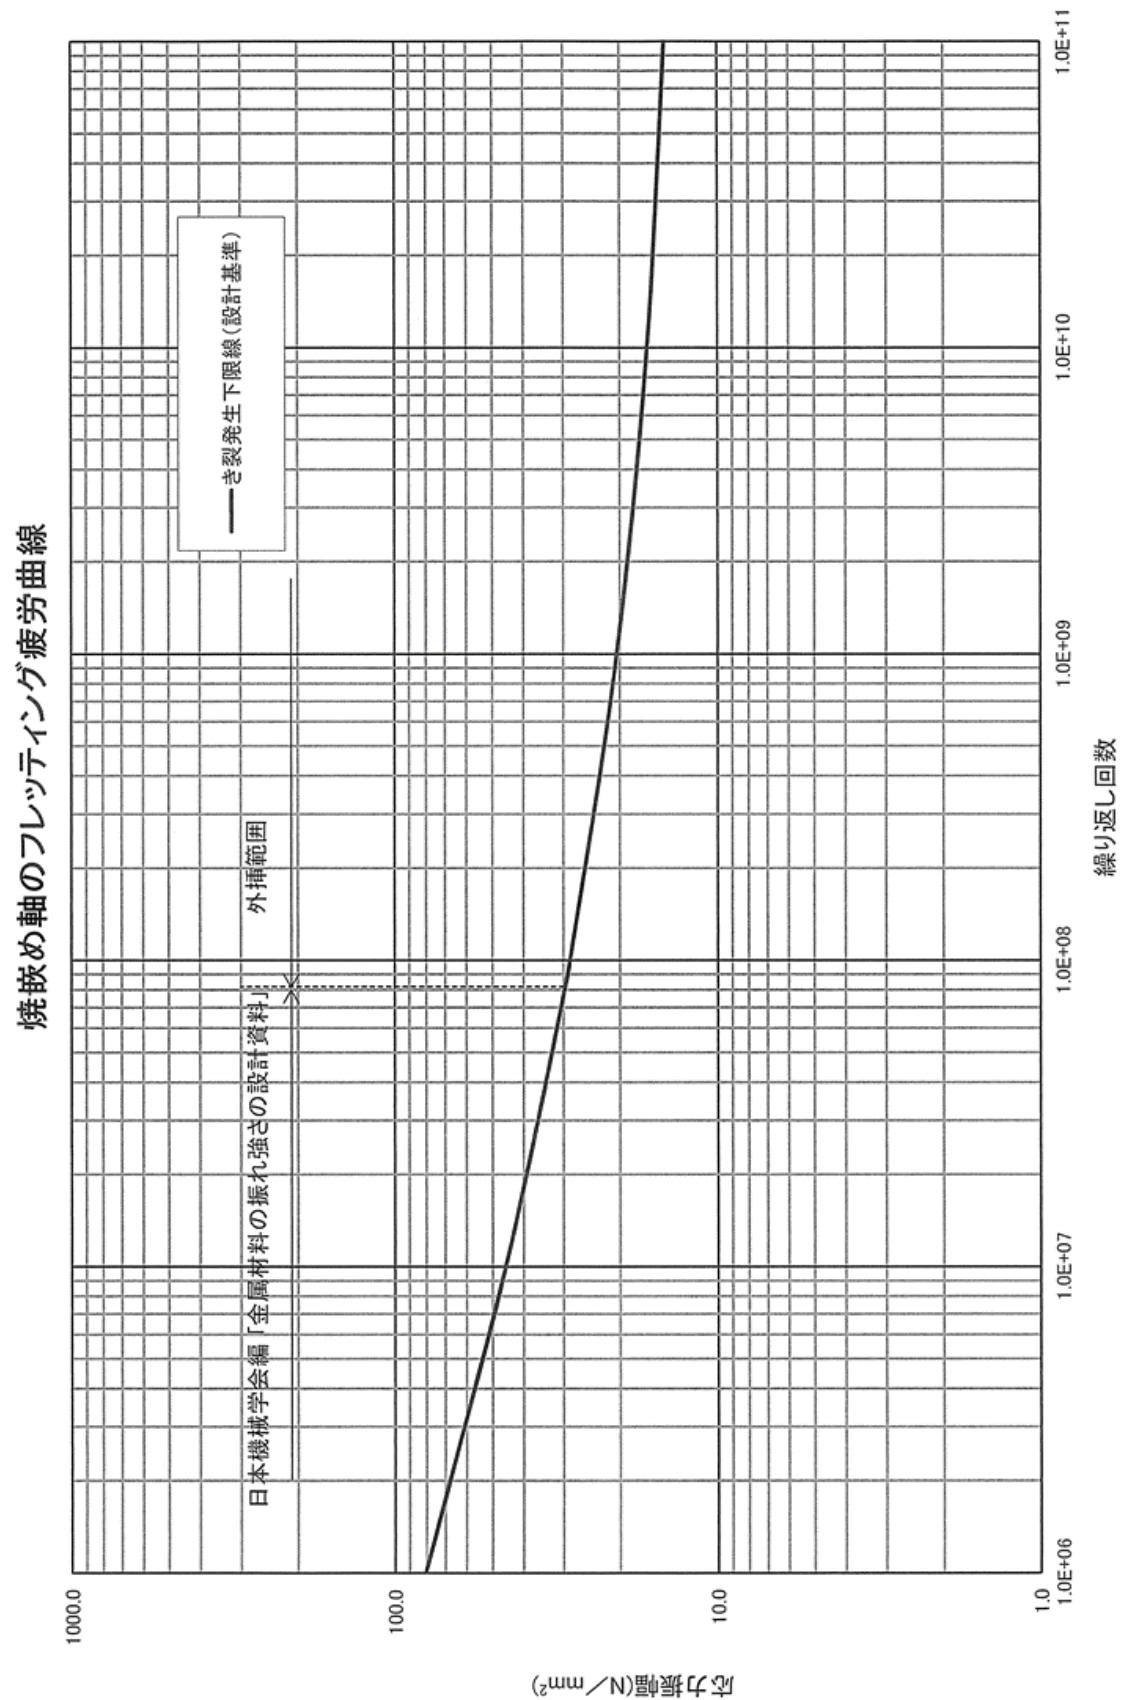
添付-1

<p>焼嵌め軸のフレッティング疲労曲線を添付 1 に示す。本疲労曲線は、炭素鋼データの「金属材料疲労強度の設計資料（日本機械学会）」より定めた評価曲線を用いている。本文献データは炭素鋼によるものであるが、当該文献に疲労強度は引張強さや材質に依存しないことから、文献データの内、最も厳しい下限線を10<sup>11</sup>回まで外挿し設定したものを用いてステンレス鋼製ポンプ主軸の評価に適用しているものである。</p> <p>また、ステンレス鋼データ「ポンプ主軸のフレッティング疲労データ（ステンレス鋼）（三菱重工業株式会社）」（以下、ステンレス鋼データ）において、ステンレス鋼製の供試体を用いてフレッティング疲労試験を行った結果、炭素鋼データより定めた評価曲線と比較して下回るデータは得られていない（添付 2）。</p> <p>いずれのポンプも発生する曲げ応力が疲労限（14.7 N/mm<sup>2</sup>）以下であることから、主軸のフレッティング疲労割れが問題となる可能性は小さいと考える。</p> <p style="text-align: right;">以上</p>	ポンプ	疲労限 [N/mm <sup>2</sup> ]	発生する 曲げ応力振幅 [N/mm <sup>2</sup> ]	余熱除去ポンプ	14.7	11.8	原子炉補機冷却水ポンプ	7.7	電動補助給水ポンプ	8.4
ポンプ	疲労限 [N/mm <sup>2</sup> ]	発生する 曲げ応力振幅 [N/mm <sup>2</sup> ]									
余熱除去ポンプ	14.7	11.8									
原子炉補機冷却水ポンプ		7.7									
電動補助給水ポンプ		8.4

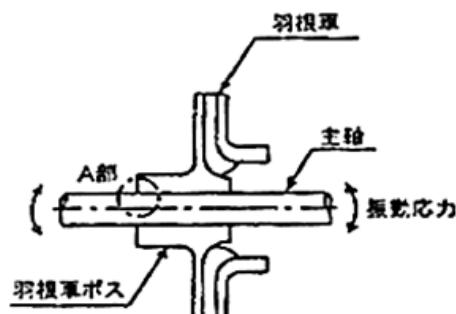
図 1

羽根車を有する主軸は図 1 のように、振動応力による曲げの繰返し応力を受ける。

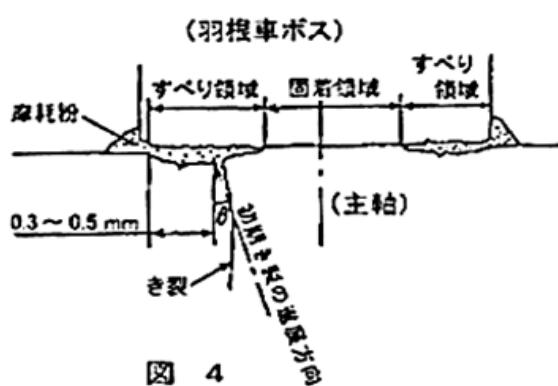
図 4

1 回転毎に羽根車（羽根車ボス）と主軸間に相対すべりが生じ、繰返し回数が多く、かつ曲げ応力が大きい（すべり量が多い）場合は、図 4 のように羽根車（羽根車ボス）端面近傍の主軸側にフレッティング疲労割れが発生する。

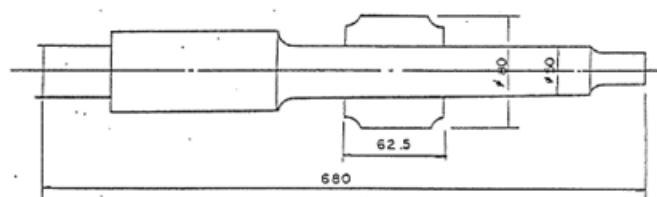
図5 供試体の外形例

形状：ポンプ主軸模擬品(図5)

焼ばめ面圧：21.5N/mm<sup>2</sup>(2.2kgf/mm<sup>2</sup>)、49N/mm<sup>2</sup>(5kgf/mm<sup>2</sup>)

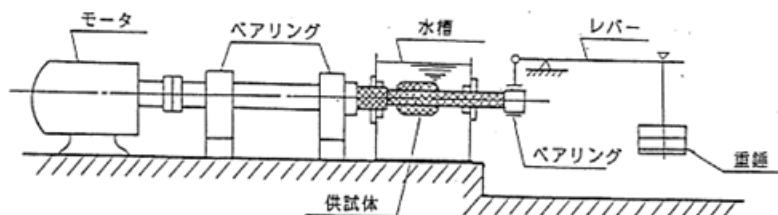
図6 試験装置(概念図)

最大曲げモーメント 2940N·m(300kgf·m)

(曲げ応力 215N/mm<sup>2</sup>(22kgf/mm<sup>2</sup>)相当)

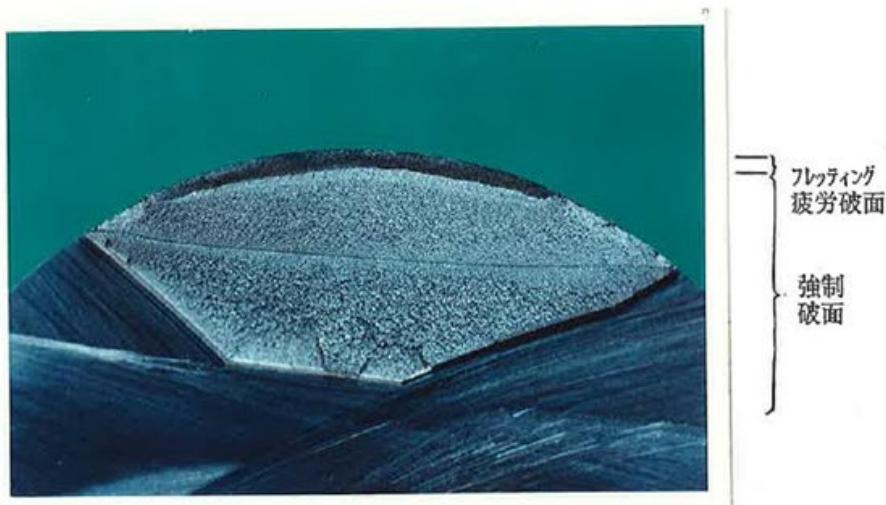
図 7 フレッティング破面例

軸に生じたき裂のうち、代表的な破面を図 7 に示す。図 8 にき裂の断面ミクロによる観察例を示す。き裂は粒界貫通型で軸表面に対して直角ではない角度をもって生じており、典型的なフレッティング疲労き裂の様相を呈している。ただし、き裂が深く進展するに従って、軸表面に垂直な方向に進展していく傾向が見られる。これは、軸表面では曲げ応力よりもせん断応力が支配的であるため、斜めに進展し、き裂が深く進展するに従い、せん断力が小さくなり、反対に曲げ応力が支配的になって、き裂の進展方向が曲げ応力で進展する軸と直角な方向に遷移してくるためである。

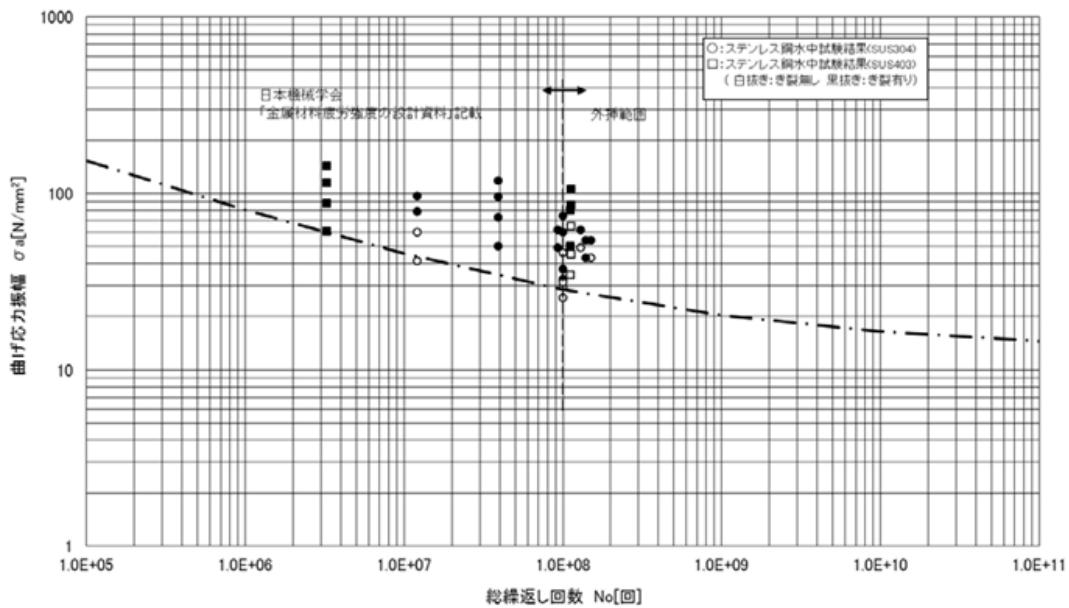
図9 繰返し回数と曲げ応力振幅の関係

ステンレス鋼によるフレッティング水中試験の結果を繰返し回数Noと曲げ応力振幅 $\sigma_a$ の関係を図9に示す。一点鎖線は文献データ<sup>(1)</sup>より定めた評価曲線を示す。試験結果からこの評価曲線を下回るデータは得られず、評価曲線が妥当であることが確認できた。

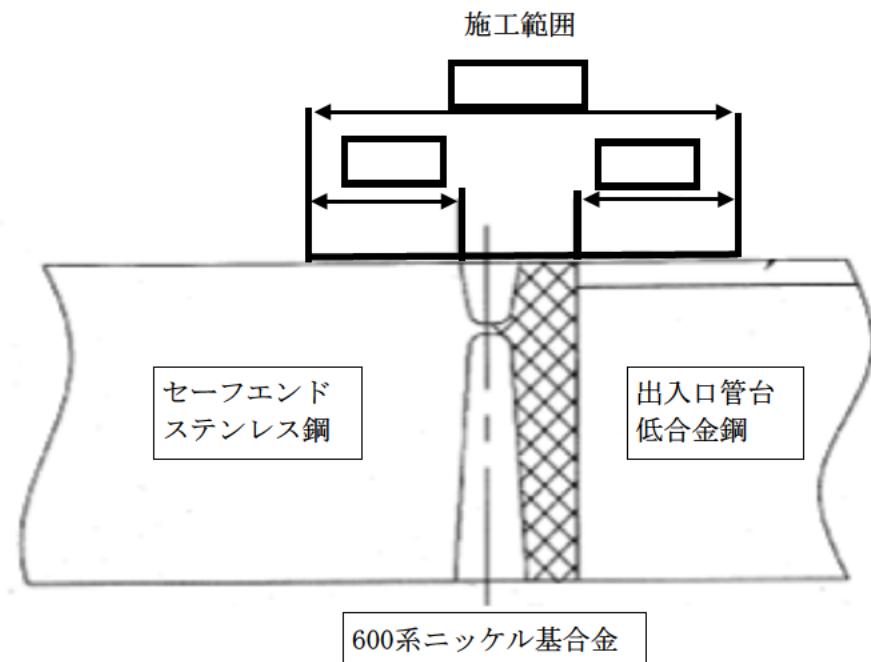
図1 蒸気発生器冷却材出入口管台の超音波ショットピーニングの施工範囲

国内外PWRプラントにおける応力腐食割れ事象を踏まえ、予防保全として、溶接部表面の残留応力を低減させるため、600系ニッケル基合金が使用されている、冷却材出入口管台溶接部について、第12回定期検査時（2006年度）に超音波ショットピーニング（応力緩和）を実施した。

タイトル	蒸気発生器および原子炉容器の冷却材出入口管台の <u>600系ニッケル基合金</u> <u>使用部位の応力腐食割れ対策について</u>
概 要	蒸気発生器および原子炉容器の冷却材出入口管台の <u>600系ニッケル基合金</u> <u>使用部位の応力腐食割れ対策を以下に示す。</u>
説 明	<p><u>1. 600系ニッケル基合金使用部位の応力腐食割れ対策</u></p> <p>蒸気発生器の冷却材出入口管台については、第12回定期検査時（2006年度）に超音波ショットピーニング（以下、U S Pという）を施工している。施工範囲を図1に示す。</p> <p>原子炉容器の冷却材出入口管台については、第13回定期検査時（2007～2008年度）にウォータージェットピーニング（以下、W J Pという）を施工している。施工範囲を図2に示す。</p> <p>また、A冷却材出口管台溶接部については、第13回定期検査時に認められた傷を削り取った後に予防保全対策としてW J Pを実施している。第14回定期検査時（2009年度）に600系ニッケル基合金で溶接補修により埋め戻し、その後、600系ニッケル基合金が一次冷却材と接する内面全周に対し、690系ニッケル基合金で溶接補修を行っている。690系ニッケル基合金は、添付1に示す電力共同研究による690系ニッケル基合金の温度加速定荷重応力腐食割れ試験の結果から、応力腐食割れが発生する可能性は小さいと考えられる。</p> <p><u>2. U S PおよびW J Pの効果</u></p> <p>U S PおよびW J Pの効果について、公開されている資料を添付2*に示す。U S PまたはW J P施工後は表面に圧縮応力が得られることが確認されている。</p> <p>持続性については、三菱重工業株式会社「ピーニングによる応力腐食割れ防止効果に関する研究」（出典：日本保全学会 第7回学術講演会要旨集）において、下記の通り各種条件で圧縮残留応力が保持されていることを確認していることから、U S PおよびW J Pの持続性に問題ないと判断している。（添付3参照）</p> <p><u>3. ピーニング施工以降の検査実績</u></p> <p>蒸気発生器の冷却材出入口管台については、U S P施工以降の第13回（2007～2008年度）および第18回定期検査時（2020年度～）に超音波探傷検査、浸透探傷検査および渦流探傷検査を実施し、機器の健全性を確認している。</p> <p>原子炉容器の冷却材出入口管台については、W J P施工以降の第14回（2009年度）、第15回（2010年度～2012年度）、第17回（2019年度）および第18回定期検査時（2020年度～）に、超音波探傷検査および浸透探傷検査を実施し、機器の健全性を確認している。</p>

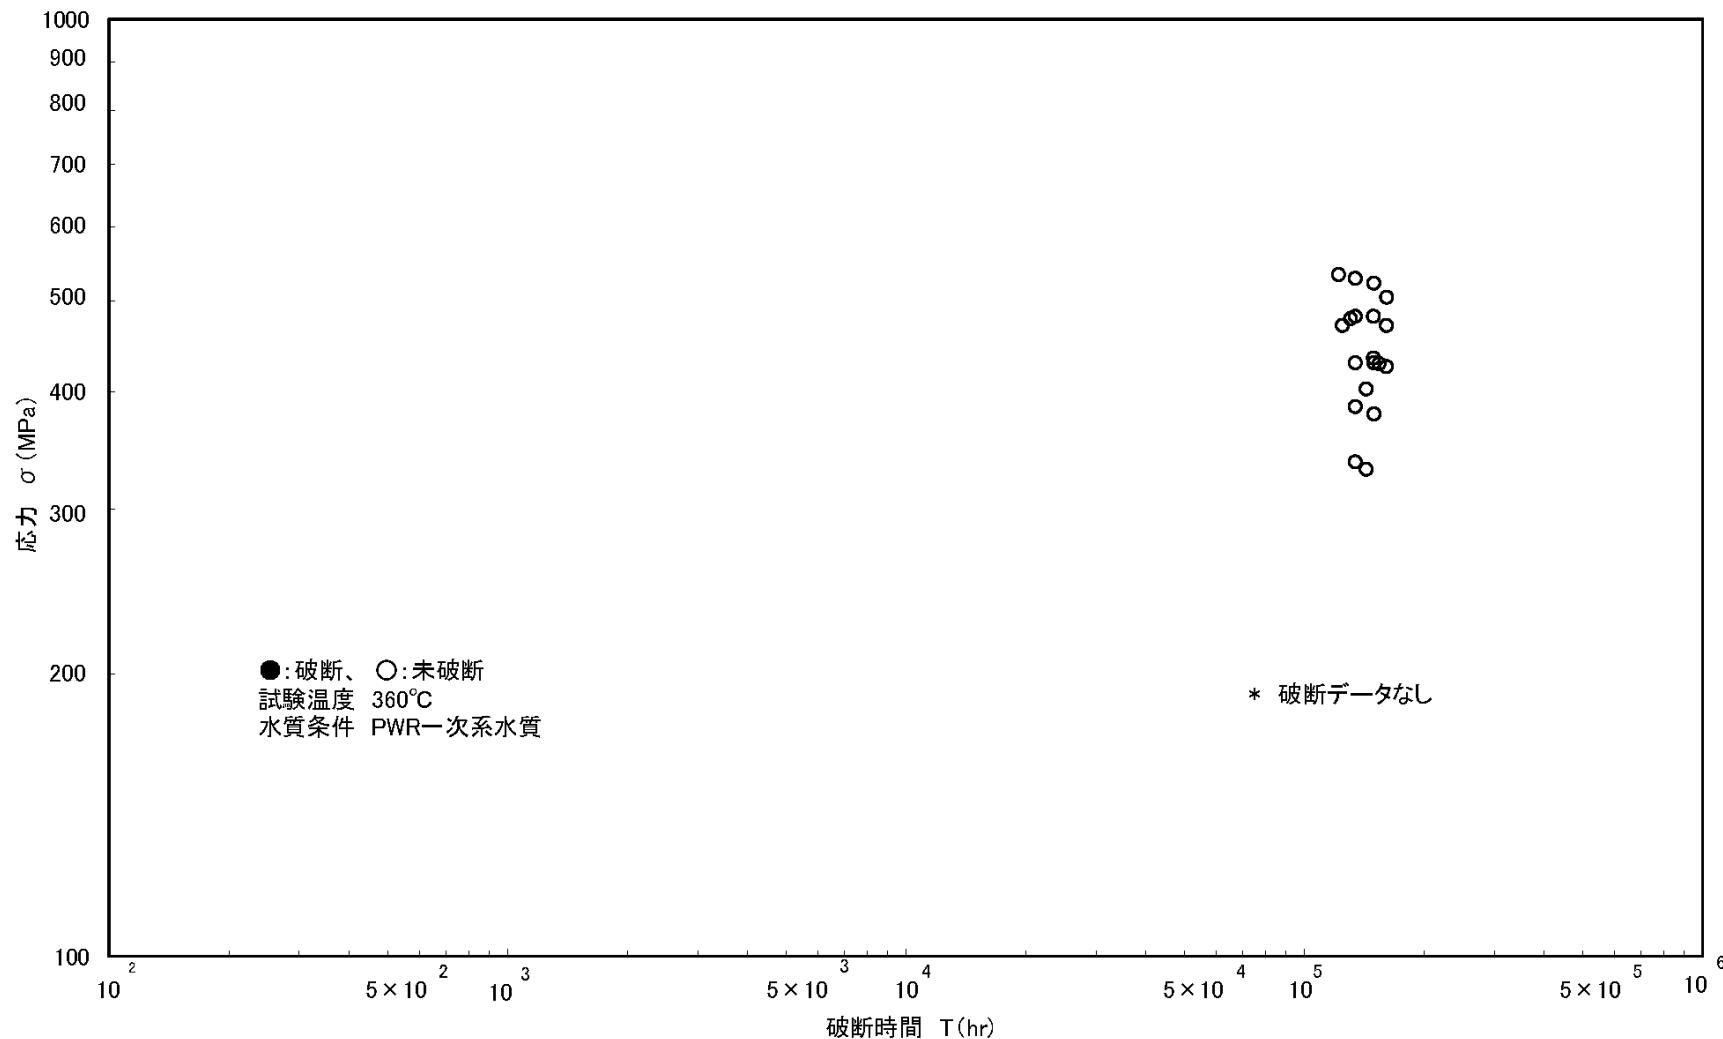
図 690系ニッケル基合金の定荷重応力腐食割れ(SCC) 試験結果  
[出典：電力共同研究「690合金のPWSCC長期信頼性確証試験(STEP5) 2019年度(中間報告書)」]

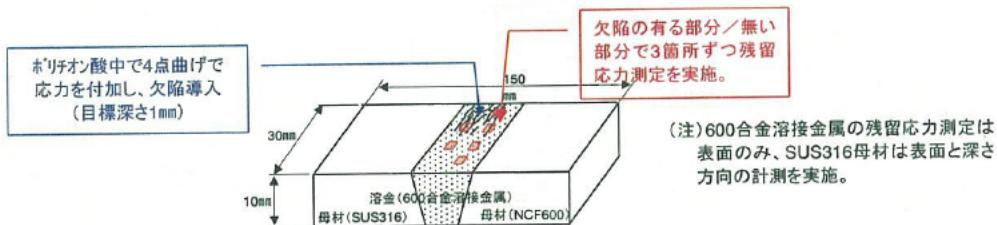
図1 試験片の形状 (600合金溶接金属の試験片の例)

図はSUS316/NCF600の平板継手試験片の600溶接金属部に潜在欠陥を導入した例を示す。

本確認では同寸のSUS316母材の平板試験片のSUS316母材部に潜在欠陥を導入した試験片も対象とした。

600合金溶接金属	ステンレス鋼母材
試験片形状	平板継手試験片 (長さ150mm×幅30mm×厚さ10mm)	平板試験片 (長さ150mm×幅30mm×厚さ10mm)
材質 (注)	母材：NCF600+SUS316 溶金：600系合金 潜在欠陥導入前に鋭敏化熱処理実施	母材：SUS316 潜在欠陥導入前に鋭敏化熱処理実施
潜在欠陥導入条件	4点曲げにより応力を負荷した状態で室温ポリチオン酸溶液に浸漬し、600合金溶接金属部に欠陥導入（目標深さ1mm）	4点曲げにより応力を負荷した状態で室温ポリチオン酸溶液に浸漬し、316母材部に欠陥導入（目標深さ1mm）
試験片数	ピーニング方法毎に1体	ピーニング工法毎に1体

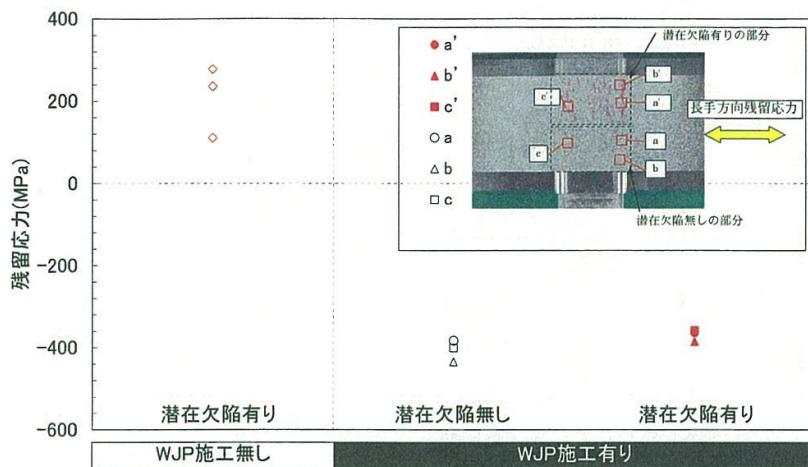
図 3 WJP 施工した潜在欠陥有り及び無しの部分の残留応力測定結果 (600 合金溶接金属)

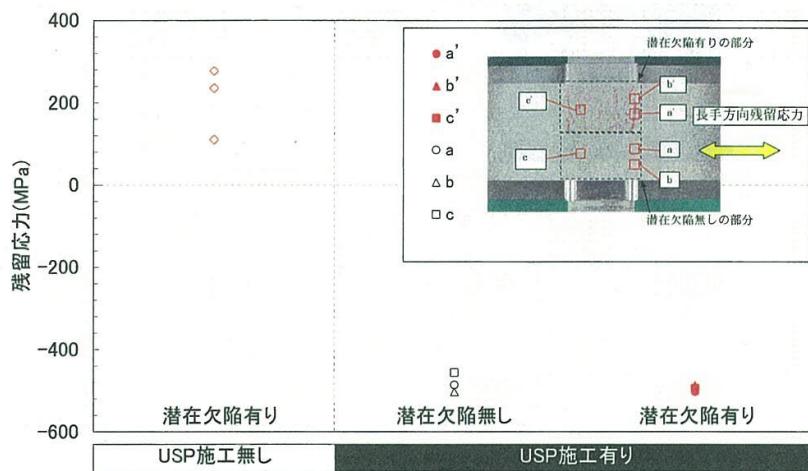
図 4 USP 施工した潜在欠陥有り及び無しの部分の残留応力測定結果 (600 合金溶接金属)

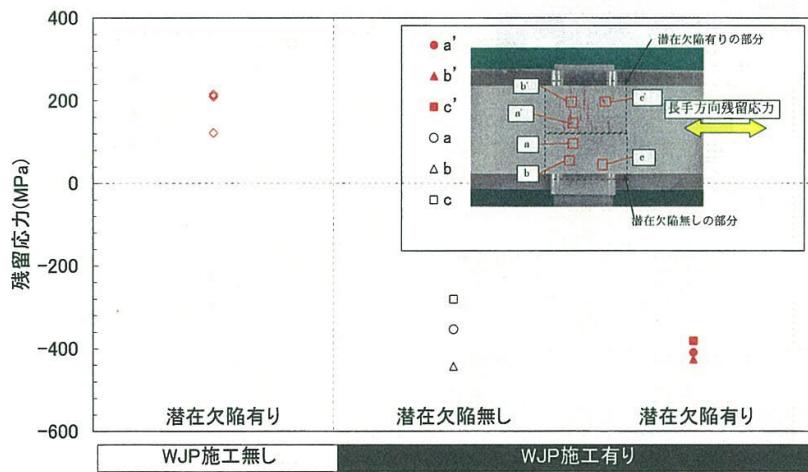
図 5 WJP 施工した潜在欠陥有り及び無しの部分の残留応力測定結果 (SUS316 母材)

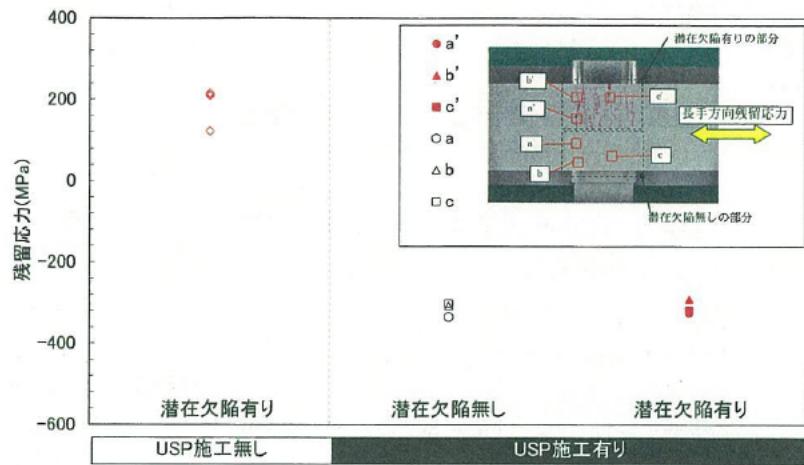
図 6 USP 施工した潜在欠陥有り及び無しの部分の残留応力測定結果 (SUS316 母材)

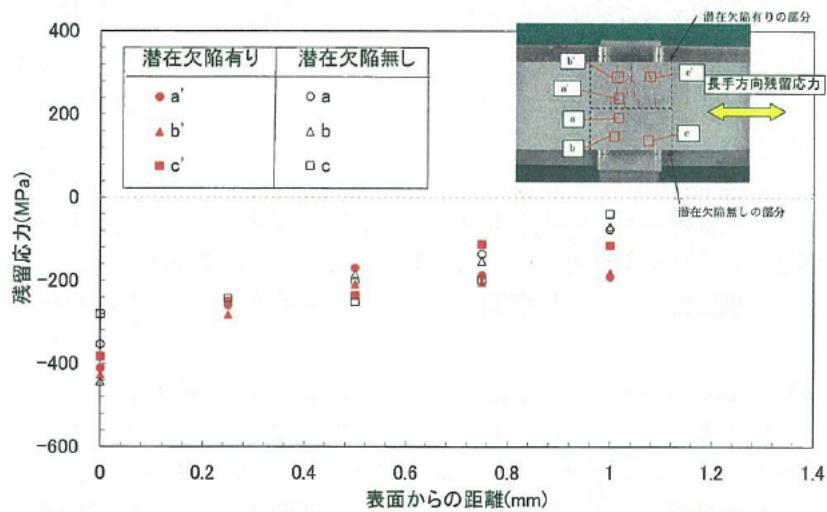
図 7 WJP 施工した潜在欠陥有り及び無しの部分の残留応力測定結果 (SUS316 母材)

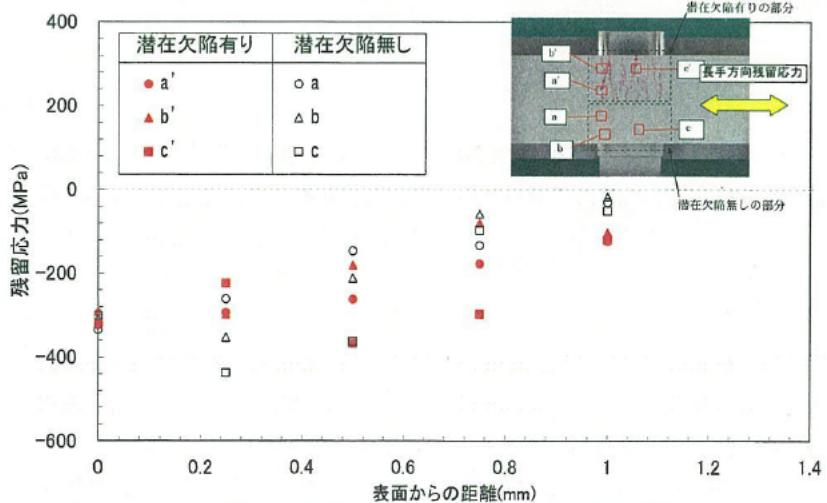
図 8 USP 施工した潜在欠陥有り及び無しの部分の残留応力測定結果 (SUS316 母材)

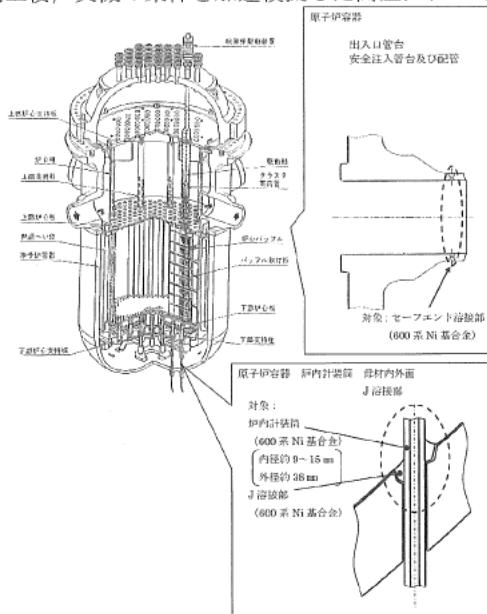
Fig.1 PWR プラント原子炉容器における WJP 施工箇所

加圧水型原子力プラント (PWR) の一次系環境下で 600 系 Ni 基合金が使用されている部位では、応力腐食割れ (PWSCC : Primary Water Stress Corrosion Cracking) の懸念があり、蒸気発生器 (SG : Steam Generator) 出入口管台や原子炉容器出入口管台等に対する予防保全策として超音波ショットピーニング (USP : Ultrasonic Shot Peening), ウォータージェットピーニング (WJP : Water Jet Peening) をはじめとした残留応力低減 (改善) 技術を適用中である[1][2]。Fig.1 に原子炉容器における WJP 適用箇所を、Fig.2 に蒸気発生器における USP 適用箇所をそれぞれ示す。

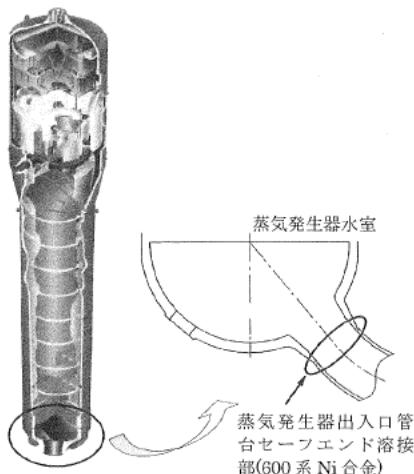
Fig.2 PWR プラント蒸気発生器における USP 施工箇所

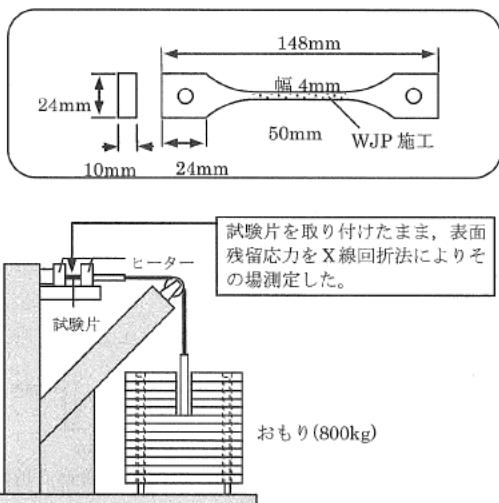
Fig.3 表面残留応力測定装置及び試験片の模式図

高温(360°C)において応力無負荷または一定応力負荷の下で表面残留応力変化を測定するために、Fig.3に示す装置を製作した。試験片は600系Ni基合金溶接金属(132合金)でFig.3の通り製作し、試験片中央部にPWRプラント炉内計装筒J溶接部への施工と同条件でWJP施工を行った。なお、本試験片は施工部の幅が4mmと小さく、WJP施工した表面の塑性変形の拘束が実機施工部よりも小さいことから、WJPによる残留応力低減効果は小さい。

WJP施工後、試験片を試験装置に組み込み、無負荷または200MPaの一定応力負荷条件とした。負荷応力200MPaは、原子炉容器の耐圧試験圧力(内圧21.45MPa)のみを負荷したケースでの応力解析を行い、炉内計装筒台内面の周方向にWJP施工後に作用する最大応力が起動停止に伴う130MPa程度であったことを参考とし、負荷する応力をこれより大きく材料の耐力以下の200MPaと決定した。試験片を360°Cまで昇温し、表面の残留応力を最大1000時間まで測定した。測定はX線回折法で行い、360°Cにおいて応力を負荷したまま実施した。なお、X線回折法による残留応力測定においては、材料物性値の温度による変化を考慮した。

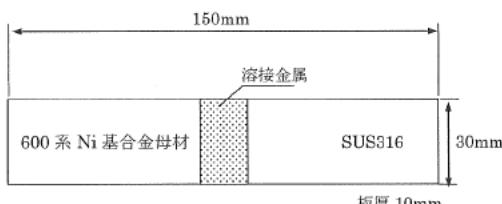
Fig.4 高温保持及び変動応力の影響調査に用いる試験片の形状

600系Ni基合金母材とSUS316を600系Ni基合金溶接金属(132合金)でSMAW溶接した継手板からFig.4に示す平板継手試験片を採取した。この試験片のNi基合金溶接金属部分にWJPまたはUSPを施工した。施工条件は実機プラントにおいて実際に使用されている条件と同一とした。

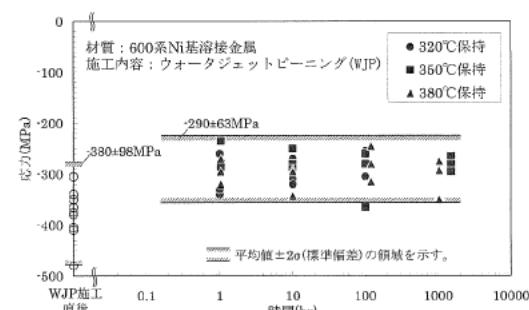
Fig.6 320, 350 及び 380°C における 600 系 Ni 基合金溶接金属の残留応力測定結果(測定温度は室温)

Fig.6 に WJP 施工した 600 系 Ni 基合金溶接金属を 320°C, 350°C 及び 380°C で保持した後の残留応力測定結果を示す。いずれも熱処理初期に応力緩和が確認されたが、その後、残留応力に顕著な変化が

なく、ほぼ一定であることが分かった。初期の応力緩和は加熱による応力再配分や遷移クリープによる弾性歪の減少が原因と考えられる。

これら 3 水準の試験温度における残留応力の緩和挙動はいずれも類似しており、320~380°C の範囲では緩和量に有意な差がない。この温度範囲におけるクリープ速度が極めて小さく、X 線残留応力で定量可能な残留応力緩和が生じないものと考えられる。

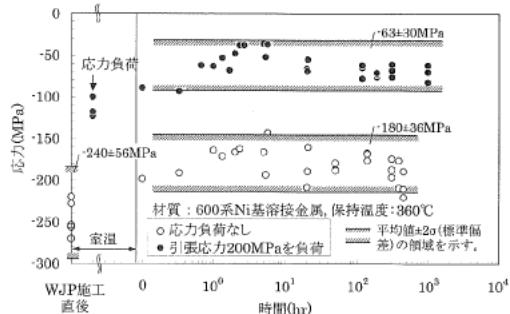
Fig.7 WJP施工した600系Ni基合金母材の残留応力測定結果(測定温度は360℃)

応力無負荷の場合と 200MPa の引張応力を負荷し続けた場合の表面残留応力の緩和挙動を Fig.7 に示す。

応力無負荷の場合、温度を室温から 360°C へ昇温した際に若干の応力緩和が認められた。これは 3.1 と同様に加熱による応力再配分、遷移クリープによる弾性歪の減少によって生じたと推定される。しかし、温度が 360°C に到達した後は、時間の経過に対して圧縮残留応力の緩和はほぼ認められず一定の残留応力を保持していると考えられた。

引張応力を負荷し続けた場合では、負荷直後に圧縮残留応力は大きく減少した。この減少量は負荷応力 200MPa とほぼ等しいと考えられる。その後、昇温や 360°C での保持中の応力緩和挙動は応力無負荷場合とほぼ同様であり、明確な緩和がなくほぼ負荷応力分だけ圧縮応力が減少している結果であった。

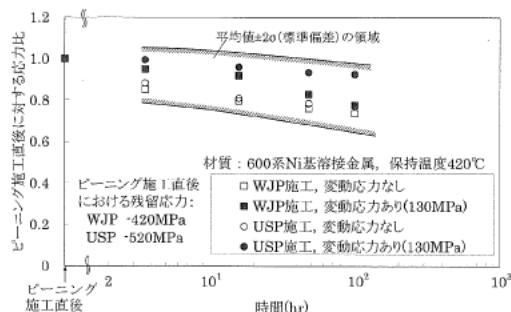
Fig.8 WJPまたはUSP施工後に420℃で変動応力負荷した場合の残留応力測定結果(測定温度は室温)

Fig.8に残留応力測定結果を時間に対して示す。なお、WJP施工とUSP施工のケースでは初期の残留応力が異なっているため、同一グラフ上で比較のために初期値に対する比として示した。

420℃においては、320～380℃の場合とは異なり、時間に対して比較的明瞭に緩和が継続する傾向を示している。WJP施工したステンレス鋼でも同様に400℃以上ではそれ以下の温度と比べ残留応力速度が明瞭に増す傾向が報告されている[5]。別途実施した本材料のクリープ試験結果では、100℃の温度加速によってクリープ歪速度は2桁程度増大する結果であり、これに対応した緩和速度の増大が生じたものと考えられる。一方、応力の影響については、本検討で繰り返し負荷した引張応力130MPaは材料の弹性範囲内であるため、残留応力緩和への影響は小さいと推定される。

このような温度加速条件下においても、実機の運転期間中に想定される最大300回の変動応力負荷による残留応力の緩和量は小さく、圧縮残留応力が保持されることが確認できた。
