国内加工施設における重要度評価事例 (1/3)

件名	配管点検口からのウラン粉末の室内漏えい
監視領域(小分類)	原子力施設安全—閉じ込めの維持
指摘事項(追加対応なし) / 指摘事項(追加対応あり)	指摘事項(追加対応なし)
パフォーマンスの劣化	<p>本作業の実施に当たっては、作業者は保安規定の下位文書¹である「ロータリープレスのクリーンアップ」手順書に従い、設備のクリーンアップを実施し、クリーンアップ作業後の点検及び組み立て作業後の点検記録を作成することとなっている。また、手順書には、クリーンアップ手順後の点検及び組み立て作業後の点検は2人確認をすることとされている。クリーンアップ作業・組み立て作業の流れは次のとおり。</p> <ol style="list-style-type: none"> ① クリーンアップ作業準備 ② クリーンアップ作業実施 ③ クリーンアップ作業についての作業者自身の点検 ④ クリーンアップ作業についての点検者の点検 ⑤ 組み立て作業実施 ⑥ 組み立て作業についての作業者自身の点検 ⑦ 組み立て作業についての点検者の点検 ⑧ 作業後の整理、作業終了 ⑨ 成型作業再開 <p>今回、組み立て作業後の作業者と点検者による2人確認について不履行があったこと及び2人確認が次の作業に進むためのホールドポイントとして機能しなかったことの結果、点検口の組み付けを行わないまま、粉末を投下し、開口部より粉末が飛散したことは、保安規定の下位文書「ロータリープレスのクリーンアップ」手順書の項目「〇〇」に抵触している。また、点検口の蓋を閉め忘れた場合に設備の閉じ込め機能が維持されず、点検口からウラン粉末が漏えいすることは合理的に予測可能であり、予防する措置が講ずることが可能であった。</p> <p>以上より、本件はパフォーマンスの劣化に該当する。</p>
スクリーニング	このパフォーマンスの劣化により、放射性物質の閉じ込め機能が維持できなかったことは、「原子力施設安全—閉じ込めの維持」の監視領域(小分類)の「手順書の品質」、「ヒューマン・パフォーマンス」の属性に関連付け

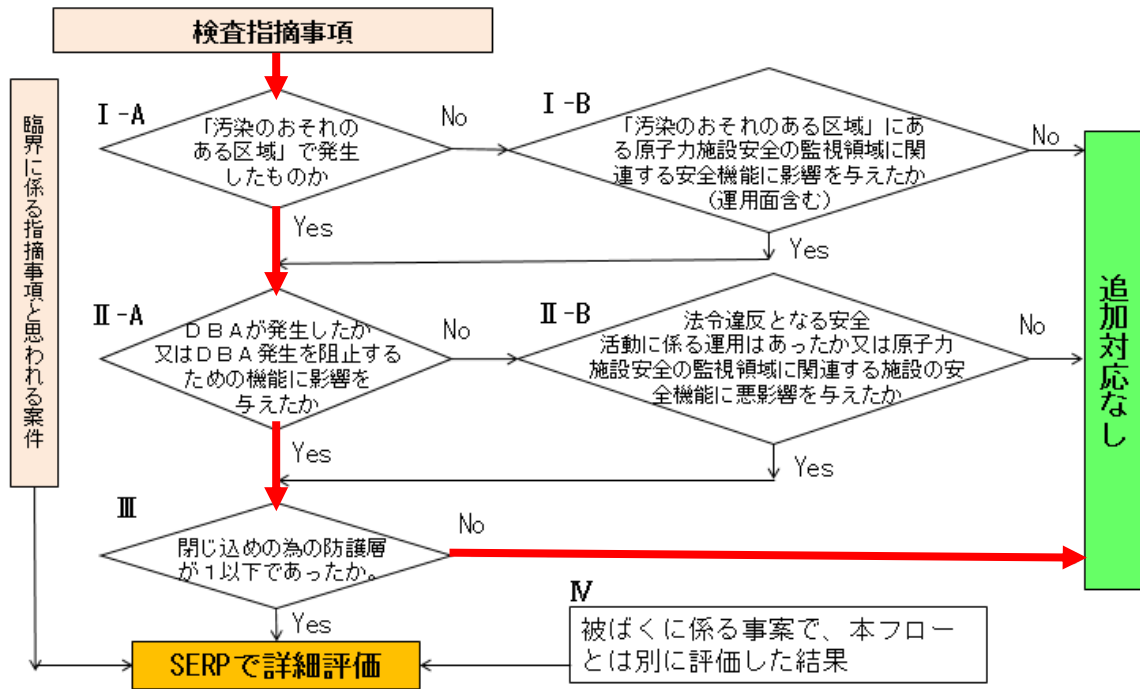
<p>られ、その目的に悪影響を及ぼしており、検査指摘事項に該当する。</p>
<p>指摘事項の重要度評価</p>	<p>検査指摘事項の重要度を評価するため、「簡易仕分け手法案」を適用した。</p> <p><評価項目Ⅰ-A> <u>発生した場所が第1種管理区域であることから、汚染のおそれのある区域で発生したものである。</u> (Yesに進む。)</p> <p><評価項目Ⅱ-A> ある加工施設ではDBAの1つとして、「<u>設備損傷による閉じ込め機能の不全(機械的破損による閉じ込め機能の不全)</u>」を挙げており、下記4項目が該当するとしている。</p> <ul style="list-style-type: none"> －ウラン(粉末缶、ペレット缶)の落下 －<u>ウラン粉末のフード外への飛散</u> －ペレット(ボート、トレイ含む)の落下 －燃料棒(トレイ含む)、燃料体の落下 <p>本件の場合、「<u>機械的破損による閉じ込め機能の不全</u>」ではなく、「ヒューマンエラーによる閉じ込め機能の不全」であり、また、フードからではなく設備から室内に飛散している。しかしながら、ウラン粉末が建屋内に飛散するといった観点では「<u>設備損傷による閉じ込め機能の不全(機械的破損による閉じ込め機能の不全)－ウラン粉末のフード外への飛散－</u>」と同様の状態であることから、本件ではDBAが発生している。 (Yesに進む。)</p> <p><評価項目Ⅲ> 飛散した場所が建屋内であり、<u>建屋壁面の静的閉じ込め機能及び建屋空調の負圧管理による動的閉じ込め機能の防護層が機能していたと判断されることから、閉じ込めの為の防護層は1以下ではなかった。</u> (Noに進む。)</p> <p>以上を踏まえ、重要度は「指摘事項(追加対応なし)」と判定する。</p>

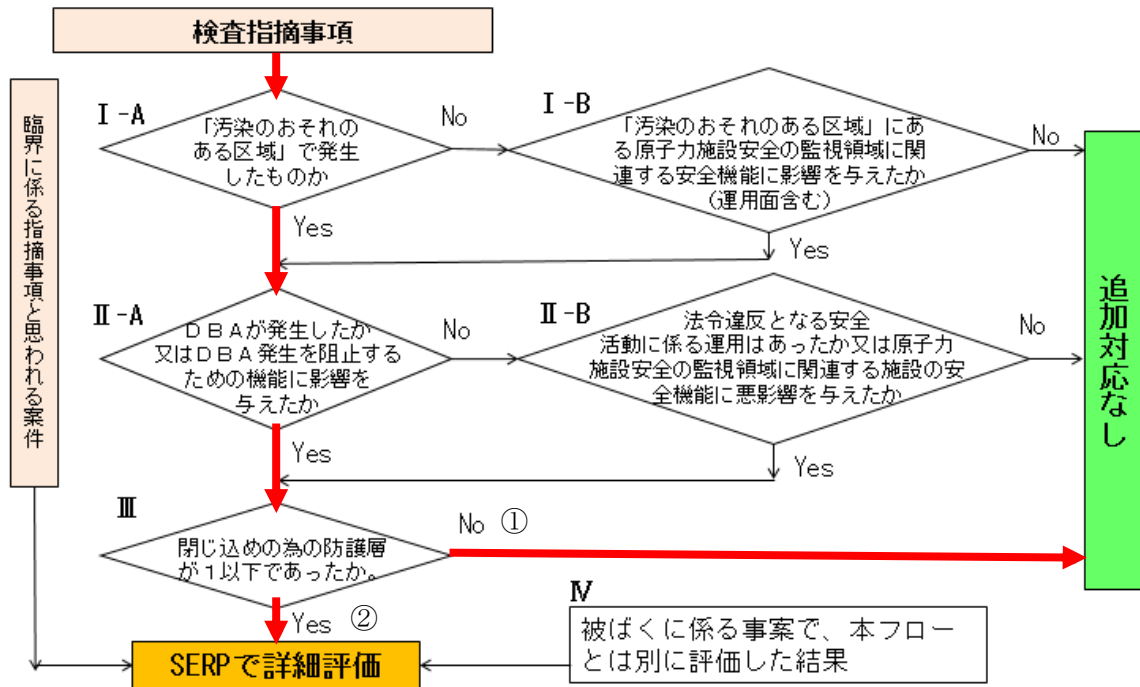
国内加工施設における重要度評価事例（2/3）

件名	焼結炉の過加熱防止インターロックの作動
監視領域(小分類)	発生防止（火災・爆発）
指摘事項（追加対応なし）／指摘事項（追加対応あり）	指摘事項（追加対応なし）
パフォーマンスの劣化	<p>事業者等が制定する<u>手順書に明示されていない焼結炉運転中の温度調節器の交換実施や複数回にわたるヒータ電源の投入と遮断の繰り返し及びそれに伴い発生した過加熱防止インターロック作動に対する不適切な対応等、各ステップにおける手順書の未整備や不履行、故障等に対する未対応</u>、影響の大きな操作が可能になっていたことなどにより、焼結炉の熱的制限値を逸脱する可能性が高くなったことは、原子力安全を維持し、確保することに関して、<u>事業者が自主基準を満足することに失敗し、規制要求(加工施設の技術基準に関する規則第11条6項※1)を満足することに失敗する可能性※2</u>があったことから、パフォーマンスの劣化に該当する。</p> <p>（補足情報：上述した温度調節器の焼結炉運転中の交換は、過去に10回実施されており、当該手順書の不履行が恒常的に繰り返されていたものと考えられる。また、平成18年度の温度制御系の更新時に温度調節器も更新されており、焼結炉運転中に温度調節器を交換することで、当該過加熱防止インターロックが作動する回路となっていた。）</p> <p>※1 焼結設備その他の加熱を行う設備は、当該設備の熱的制限値を超えて加熱されるおそれがないものでなければならない。</p> <p>※2 当時の保安規定記載の熱的制限値は超えていたものの、その時点での設備は更新がなされており、新しい熱的制限値では超えてはいなかった。（保安規定変更は未実施だった。）</p>
スクリーニング	<p>このパフォーマンスの劣化により、焼結炉の熱的制限値を逸脱する可能性が高くなったことは、「原子力施設安全-発生防止」の監視領域（小分類）の「設備のパフォーマンス」、「手順書の品質」及び「ヒューマン・パフォーマンス」に関連付けられ、その目的である施設の操業時及び停止時において、施設の安全性に影響を及ぼす臨界、火災・爆発等による安全機能の喪失を生じさせる事象の発生を抑制することに悪影響を及ぼしており、検査指摘事項</p>

<p>に該当する。</p>
<p>指摘事項の重要度評価</p>	<p>検査指摘事項の重要度を評価するため、「簡易仕分け手法案」を適用。</p> <p>評価項目Ⅰ-Aに関して、<u>本事象の発生した場所が焼結工程であることから、汚染のおそれのある区域で発生したものである。</u> (Yesに進む。)</p> <p>評価項目Ⅱ-Aに関して、本事象は焼結炉の熱的制限値を逸脱する可能性が高くなったことから、DBAとなる火災・爆発のリスクが増大したものであり、これは<u>DBA発生を阻止するための機能（過加熱防止インターロックや人的対応）の劣化によるものである。</u> (Yesに進む。)</p> <p>評価項目Ⅲに関して、</p> <p>①本事象においてDBAは発生しておらず、それに伴う設備の破損等（閉じ込め機能を有する壁面やドア、空調等の破損）も無い。従って、閉じ込めの為の防護層は、当該施設の壁面とその施設を負圧に保つ空調が健全であったことから1以下とはなっていない。(Noに進む。)</p> <p>以上を踏まえ、重要度は「指摘事項（追加対応なし）」と判定する。</p> <p>②本事象の起因となった焼結炉運転中の温度調節器の交換は、焼結炉壁面に使用される耐火レンガ変更前の熱的制限値の低い時期より実施されてきたものであり、過去に今回のような事象が発生していた場合は、火災・爆発の発生した可能性が否定できず、空調設備（特にダクト）に与える影響は無視できるものではない。</p> <p>このリスクは、平成12年より継続されていたものであり、その間に事象が発生した場合は空調による負圧維持が期待できないことから、防護層1となる可能性がある。(Yesに進む。)</p> <p>以上を踏まえ、重要度は「指摘事項（追加対応なし）」と判定できないことから「SERPで詳細評価」と判定する。</p>

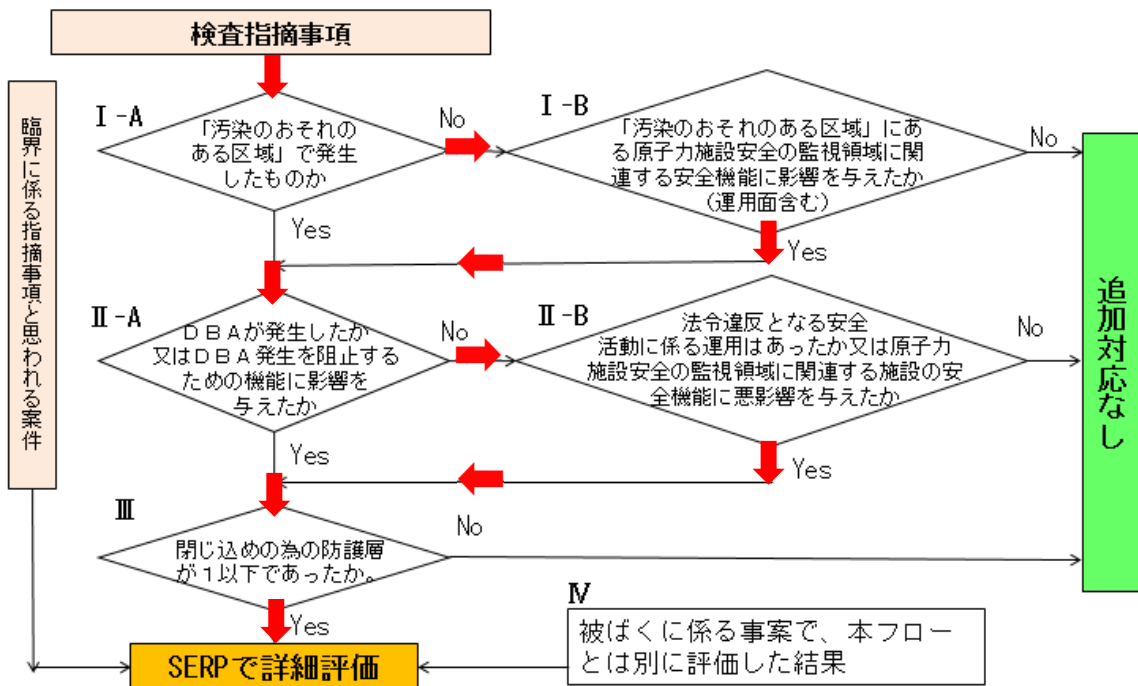
国内加工施設における重要度評価事例(3/3)

件名	放射性廃棄物入りドラム缶からの漏えい
監視領域(小分類)	原子力施設安全—閉じ込めの維持
指摘事項(追加対応なし)／指摘事項(追加対応あり)	指摘事項(追加対応あり) SERP での詳細評価を実施
パフォーマンスの劣化	<p>◎概要</p> <p>汚染のおそれのない第2種管理区域において放射性廃棄物入り 200ℓ ドラム缶からの漏えい物を発見した。サンプリングして分析した結果、11000Bq(法令報告基準の約30分の1)のウランが検出された。</p> <p>ドラム缶からの漏えいによる作業者のけがや放射線による被ばくはなかった。また、環境への影響もなかった。</p> <p>漏えいの原因調査のため、ドラム缶を開封し、内容物の調査及び漏えい部の観察を実施したところ、内容物に腐食の要因と考えられる水分や酸を含んでいた廃棄物が収納されていた。</p> <p>◎パフォーマンスの劣化</p> <p>社内ルール「●●要領」に、水分や酸等の腐食の原因となるものはドラム缶に封入してはならない旨の記載があり、また腐食物を封入した場合、ドラム缶からの漏えいは合理的に予測でき予防できる。そのため、本件はパフォーマンスの劣化に該当する。</p>
スクリーニング	このパフォーマンスの劣化により、放射性物質の閉じ込め機能が維持できなかったことは、「原子力施設安全—閉じ込めの維持」の監視領域(小分類)の「手順書の品質」、「ヒューマン・パフォーマンス」の属性に関連付けられ、その目的に悪影響を及ぼしており、検査指摘事項に該当する。

指摘事項の重要度評価	<p>検査指摘事項の重要度を評価するため、「ウラン加工施設における重要度評価(簡易評価案)」を適用した。</p> <p>評価項目I-A: 汚染のおそれのない第2種管理区域で発生したことから評価項目I-Bへ。</p> <p>評価項目I-B: ドラム缶への封入作業は、汚染のおそれのある区域で実施しており、監視領域に関連する閉じ込めの維持に対し僅かでも影響を及ぼしたことから評価項目II-Aへ。</p> <p>評価項目II-A: ドラム缶からの漏えいにより火災や爆発等を引き起こすものではなくそれを阻止するための機能に影響を及ぼすものではないことから、DBA又はDBA発生を阻止するための機能に悪影響を与えなかった。従って、評価項目II-Bへ。</p> <p>評価項目II-B: ドラム缶から漏えいしたこと、原子力施設安全の監視領域(閉じ込めの維持)に関連する施設の安全機能に悪影響を与えた。従って、評価項目IIIへ。</p> <p>評価項目III: 漏えいした場所が建屋内であり、建屋壁面の静的閉じ込め機能の防護層(1層のみ)が機能していたと判断されることから、SERPでの詳細評価に進む。</p>
------------	--
