国内原子力発電所における  
非常用ディーゼル発電機不具合の  
傾向と改善策について

原子力エネルギー協議会

2019年11月

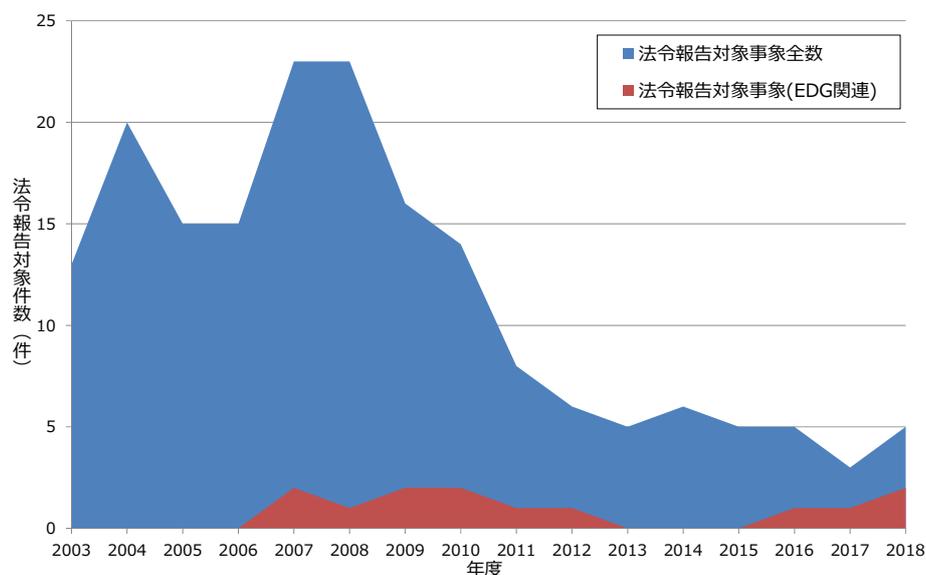
図 1.3-1 法令報告事象の発生推移

国内原子力発電所におけるパフォーマンスの現状把握のため、実用発電用原子炉の設置、運転等に関する規則（以下「実用炉規則」という。）第 134 条及び原子力発電工作物に係る電気関係報告規則 第 3 条に基づく国報告対象事象（以下「法令報告事象」という。）並びに原子炉施設保安規定の運転上の制限（以下「保安規定 LCO」という。）からの逸脱事象（以下「保安規定 LCO 逸脱事象」という。）について、2003 年 4 月～2019 年 2 月までの傾向を確認した。図 1.3-1 及び図 1.3-2 に、法令報告事象及び保安規定 LCO 逸脱事象の発生件数の傾向を示す。

事象全体の件数の傾向を見ると、福島第一原子力発電所事故の影響で国内原子力発電所が順次長期停止に入った2011年度以降、法令報告事象は数件程度で推移し、保安規定LCO逸脱事象は2014年度まで減少した後、再稼働した発電所が増加していくにつれ漸増している。

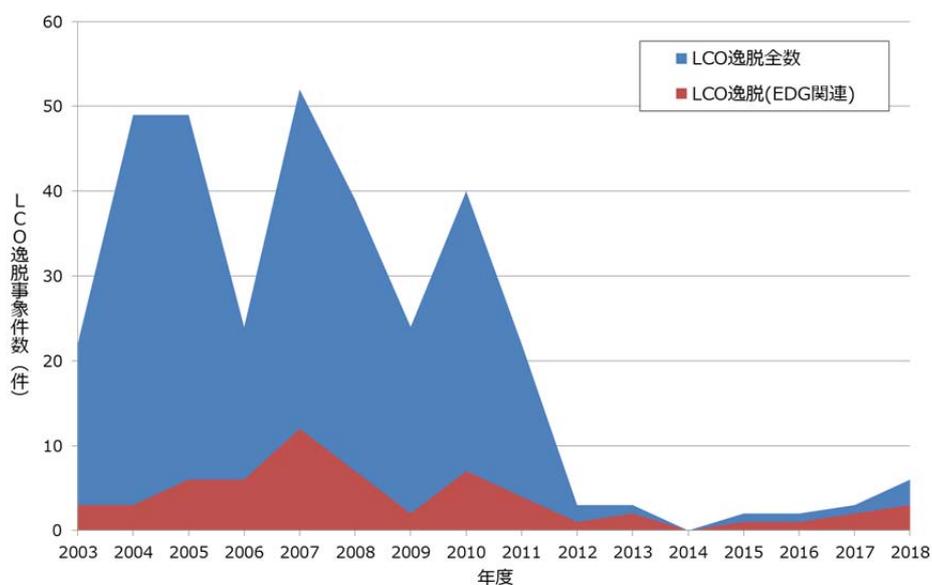
図 1.3-2 保安規定 LCO 逸脱事象の発生推移

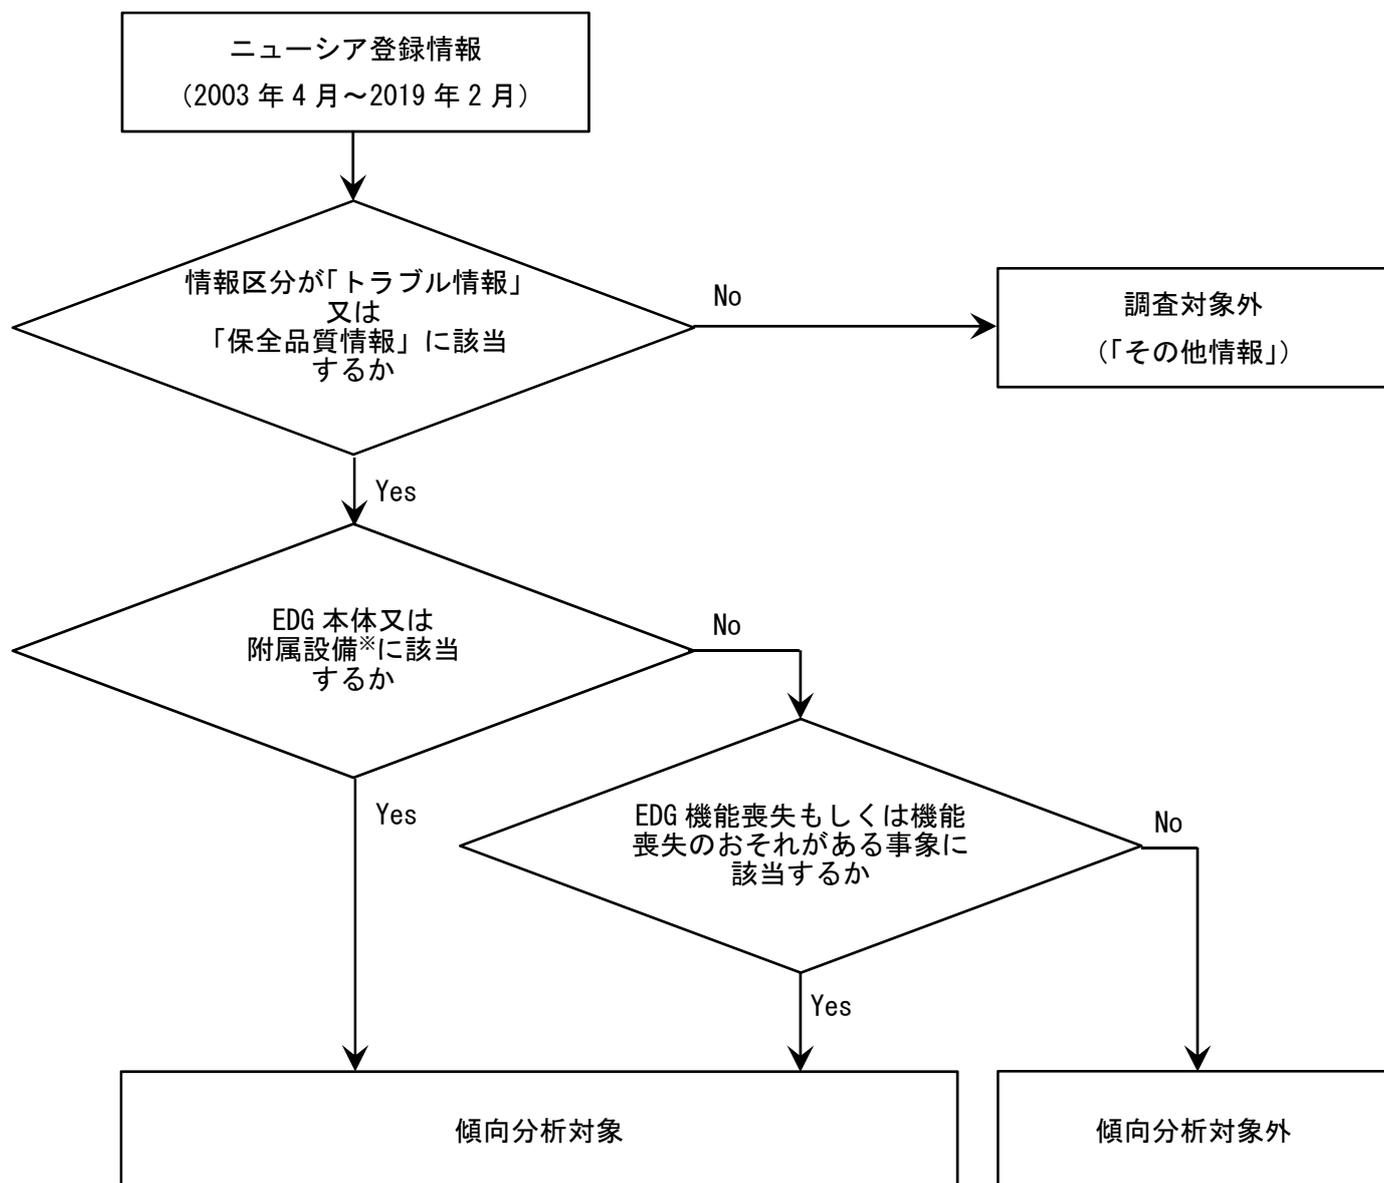
※：EDG の以下の設備。

- ・ 始動用空気系統（空気だめ、圧縮機等）
- ・ 燃料油系統（貯油槽、ポンプ等）
- ・ 冷却水系統（ポンプ、クーラー等）
- ・ 潤滑油系統（ポンプ、クーラー等）
- ・ ドレン系統（ドレンライン、ピット等）
- ・ その他（上記における計器、ケーブル等の電気・計装品）

図 2.1.2-1 傾向分析対象の抽出要領

2.1.1 項の要領に従い抽出した T 情報及び M 情報を母集団とし、図 2.1.2-1 のフロー図に則って傾向分析対象を抽出する。

ニューシアの検索結果及び図 2.1.2-1 傾向分析対象の抽出要領に基づき、対象となる事象は、T 情報、M 情報合わせて 120 件であった。

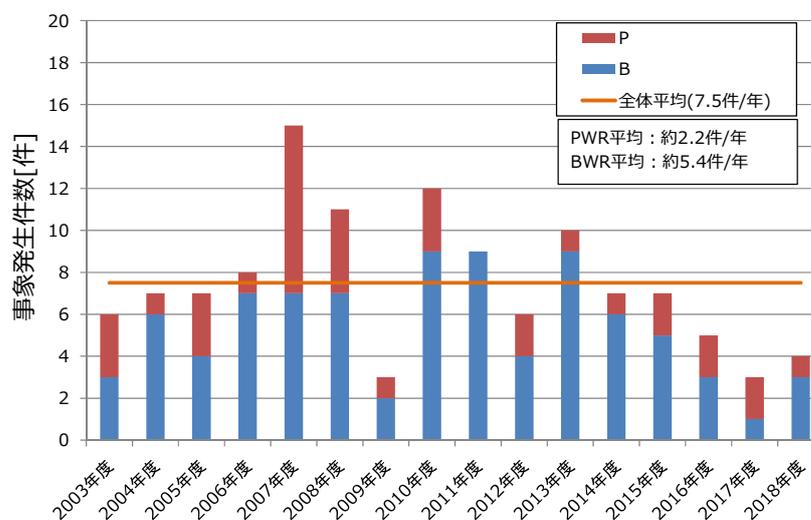
図 2.2.1-1 事象発生年度別推移

図 2.2.1-1 に、事象発生年度別推移を示す。

- ・ 分析対象となる T 情報及び M 情報合わせて 120 件。
- ・ 2007 年度にピーク (15 件) が見られるが、他の年度は 10 件前後で事象が発生している。
- ・ EDG 事象発生件数が安全上有意な傾向を示しているか評価するために、原子炉 1 基あたり事象発生件数及び EDG1 台あたり事象発生件数を分析するとともに、デマンド故障率の評価を行った。結果として、米国と比べて概ね同等の傾向となっていることを確認した。

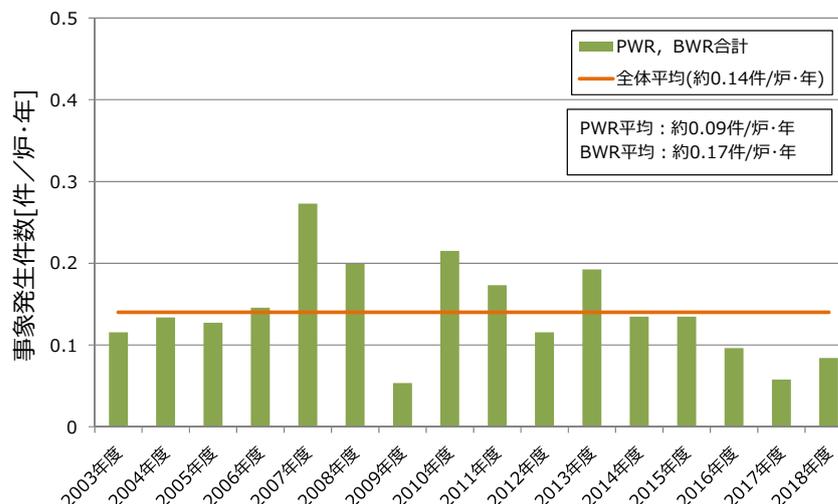
図 2.2.2-1 事象発生年度別推移（原子炉 1 基あたり）

### ○原子炉 1 基あたり事象発生件数（図 2.2.2-1）

- ・原子炉 1 基あたり事象発生件数について，下式にて評価した。

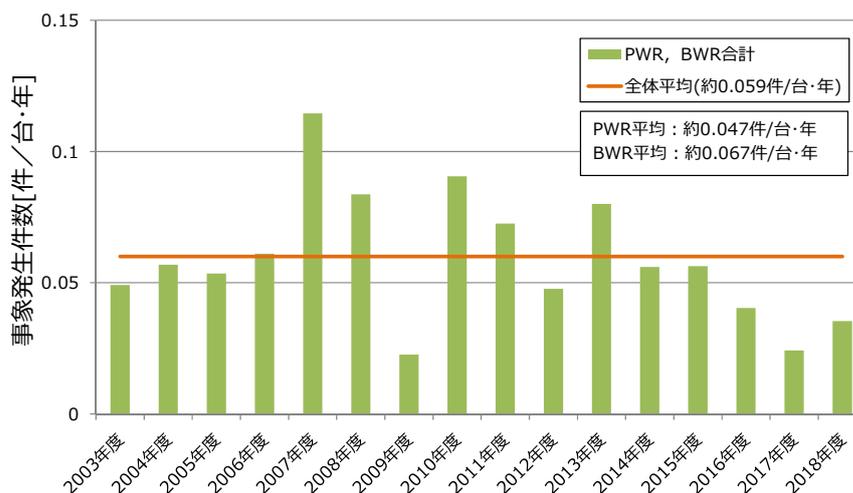
図 2. 2. 2-2 事象発生年度別推移 (EDG 1 台あたり)

○EDG1 台あたりの事象発生件数（図 2. 2. 2-2）

- ・ EDG1 台あたりの事象発生件数について、下式にて評価した。なお、EDG 台数については、【添付書類 3】のとおり、各発電所における運用基数を調査の上、各年度の台数を設定した。

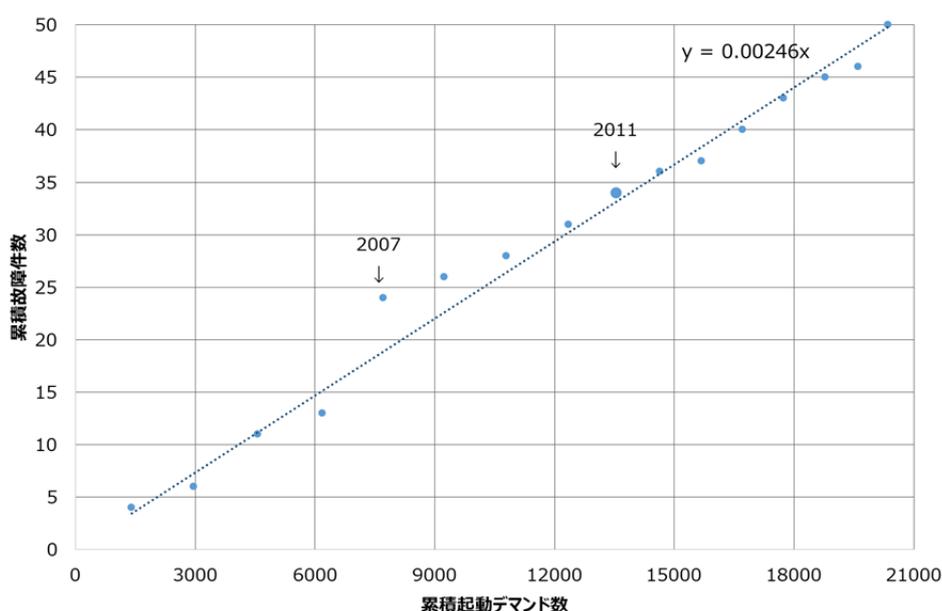
図 2.2.2-3 累積起動デマンド数に対する累積故障件数の傾向

- ・累積起動デマンド数に対する累積故障件数は、EDG 事象発生件数のピークが見られた 2007 年度を除けば、福島第一原子力発電所事故前・後に関わらず、概ね回帰直線の上に乗っているため、デマンド故障率の観点からは、各年度で概ね同様の傾向を示している。
- ・日本全体のデマンド故障率は、米国で公開されている同故障率と比較すると、概ね同等である。

上記の事象発生件数の有意性の評価を行うにあたり、内的事象に対する原子炉施設の信頼性に直結する EDG の「デマンド故障率」に着目し、以下の要領で評価するとともに、米国の知見と比較することとした。結果は、表 2. 2. 2-1 及び図 2. 2. 2-3 のとおり。

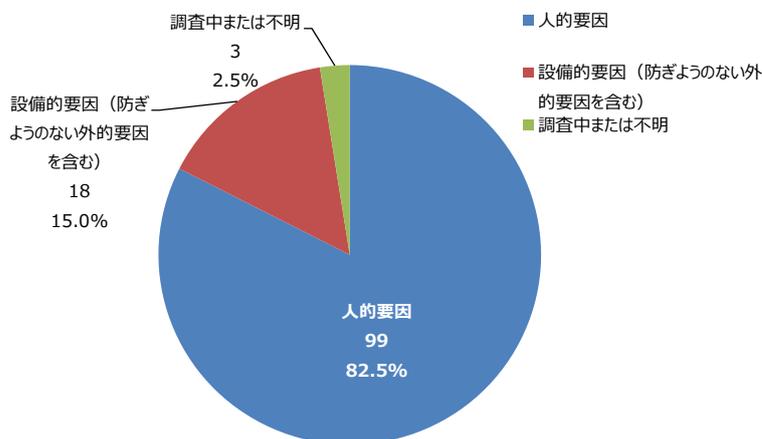
図 2.3.1-1 発生要因別事象発生件数（設備的要因，人的要因）

2.2.1 項に示した分析対象の120件について、事象の発生内容を元に、設備的要因・人的要因で分類した。図2.3.1-1に、分類結果を示す。

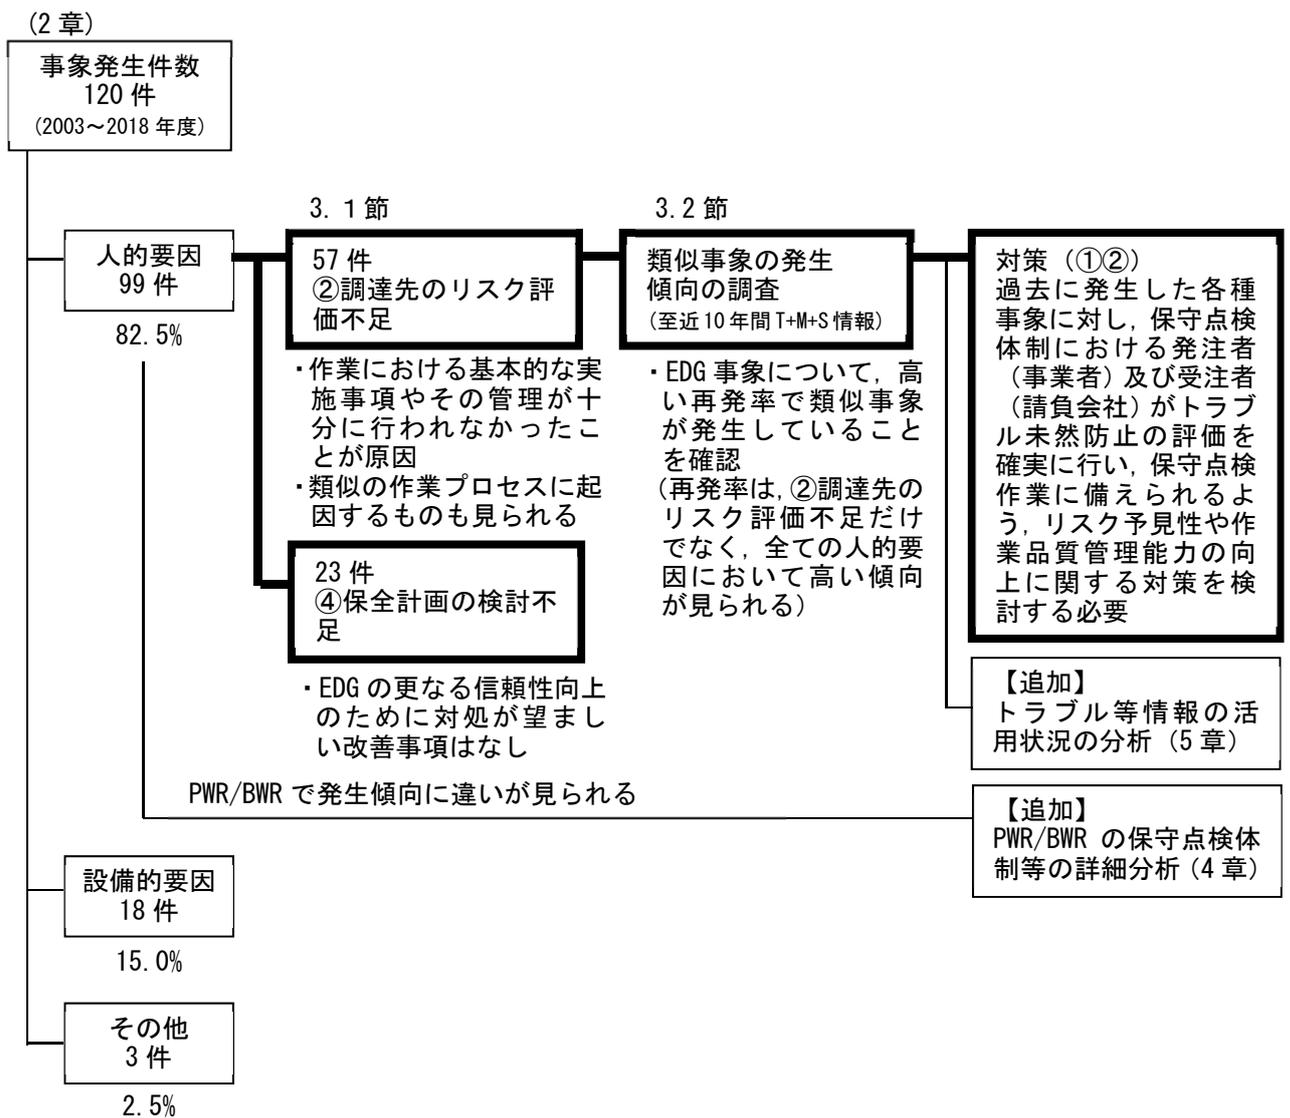
図 3.3-1 EDG 事象分析のこれまでの流れ

図 3.3-1 に、これまでの分析プロセスとその結果を示す。

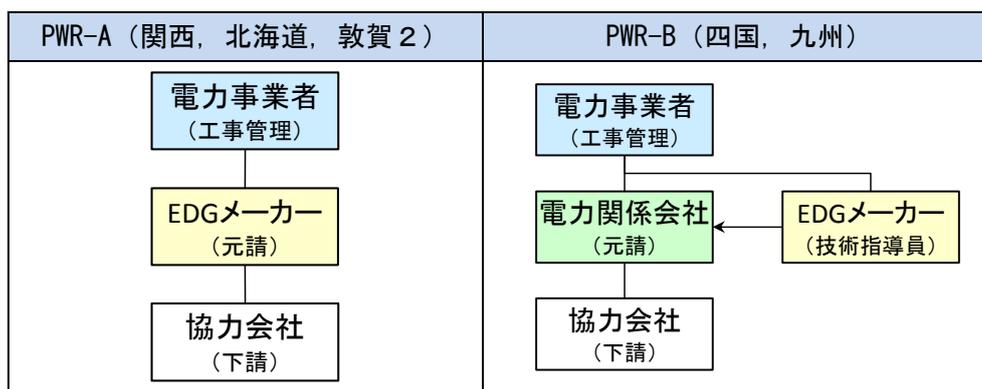
PWRプラントのEDGメーカーはプラントメーカーである三菱重工業であり、設計、製造、据付から建設試運転まで一貫して三菱重工業が実施している。建設試運転終了後、各事業者に引き渡され、発電所運転開始後のEDG保守は事業者が主体となるが、プラントメーカーである三菱重工業のEDG保守への関与は高い割合を占めている。

図 4.1.1-1 PWRにおけるEDG保守点検体制

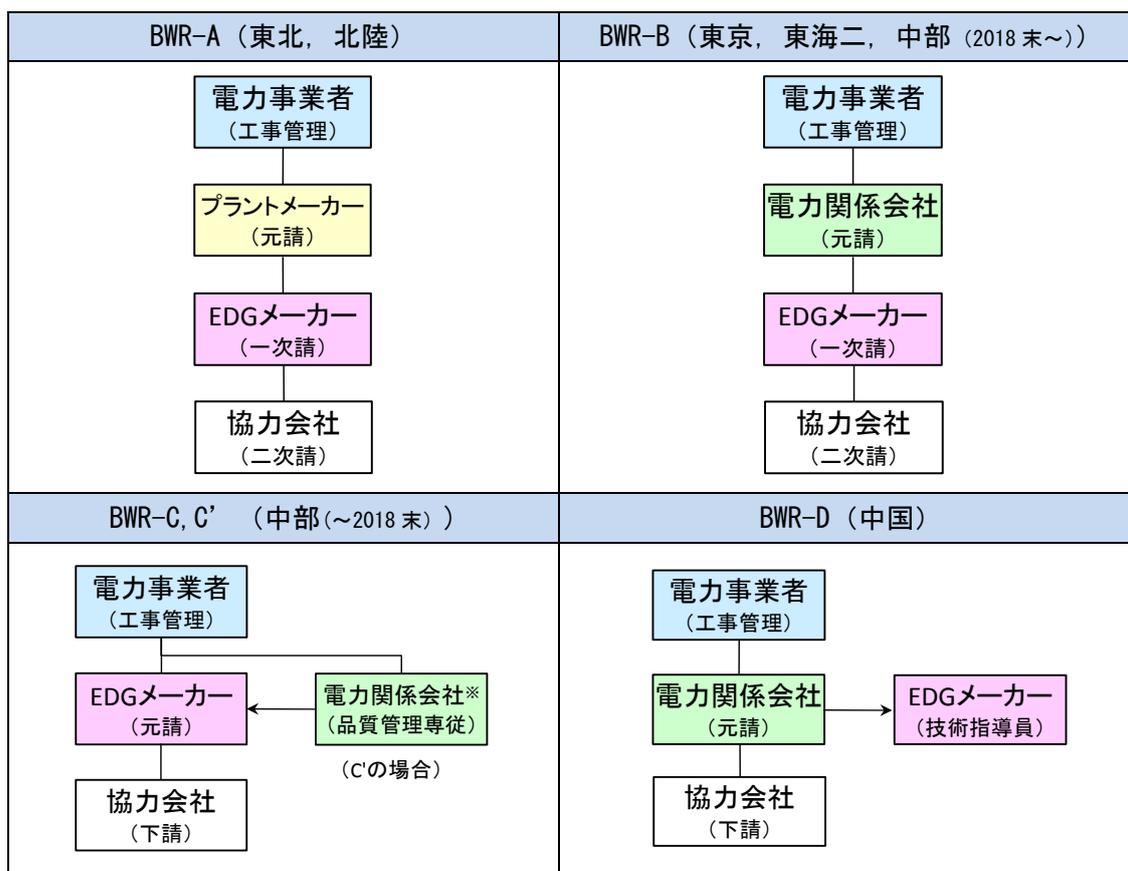
図 4.1.2-1 BWR における EDG 保守点検体制

BWR プラントの EDG 保守点検体制においては、元請会社が電力関係会社（EDG メーカーが一次請のパターンと技術指導員を派遣するパターン）、プラントメーカー、EDG メーカーとなる4パターンがある。いずれのパターンにおいても、部品仕様の把握や部品供給の必要性から、EDG メーカーが元請、一次請又は技術指導員として現場作業に入る工事体制となっている。

BWR プラントの EDG メーカーには、新潟原動機、日立造船及び川崎重工業があり、プラントメーカーは、EDG メーカーに対して EDG に係る基本仕様及びプラント設備（電源系統、冷却水系統、燃料油系統、潤滑油系統、始動用空気系統等）との取り合いに係る設計情報の提示は行っているものの、EDG 本体の設計、製造に関わっていない。プラントへの据付、建設試運転終了後、各事業者を引き渡され、発電所運転開始後の EDG 保守は事業者が主体となるが、EDG 保守点検体制は、大きく以下の4パターンに分けられる。

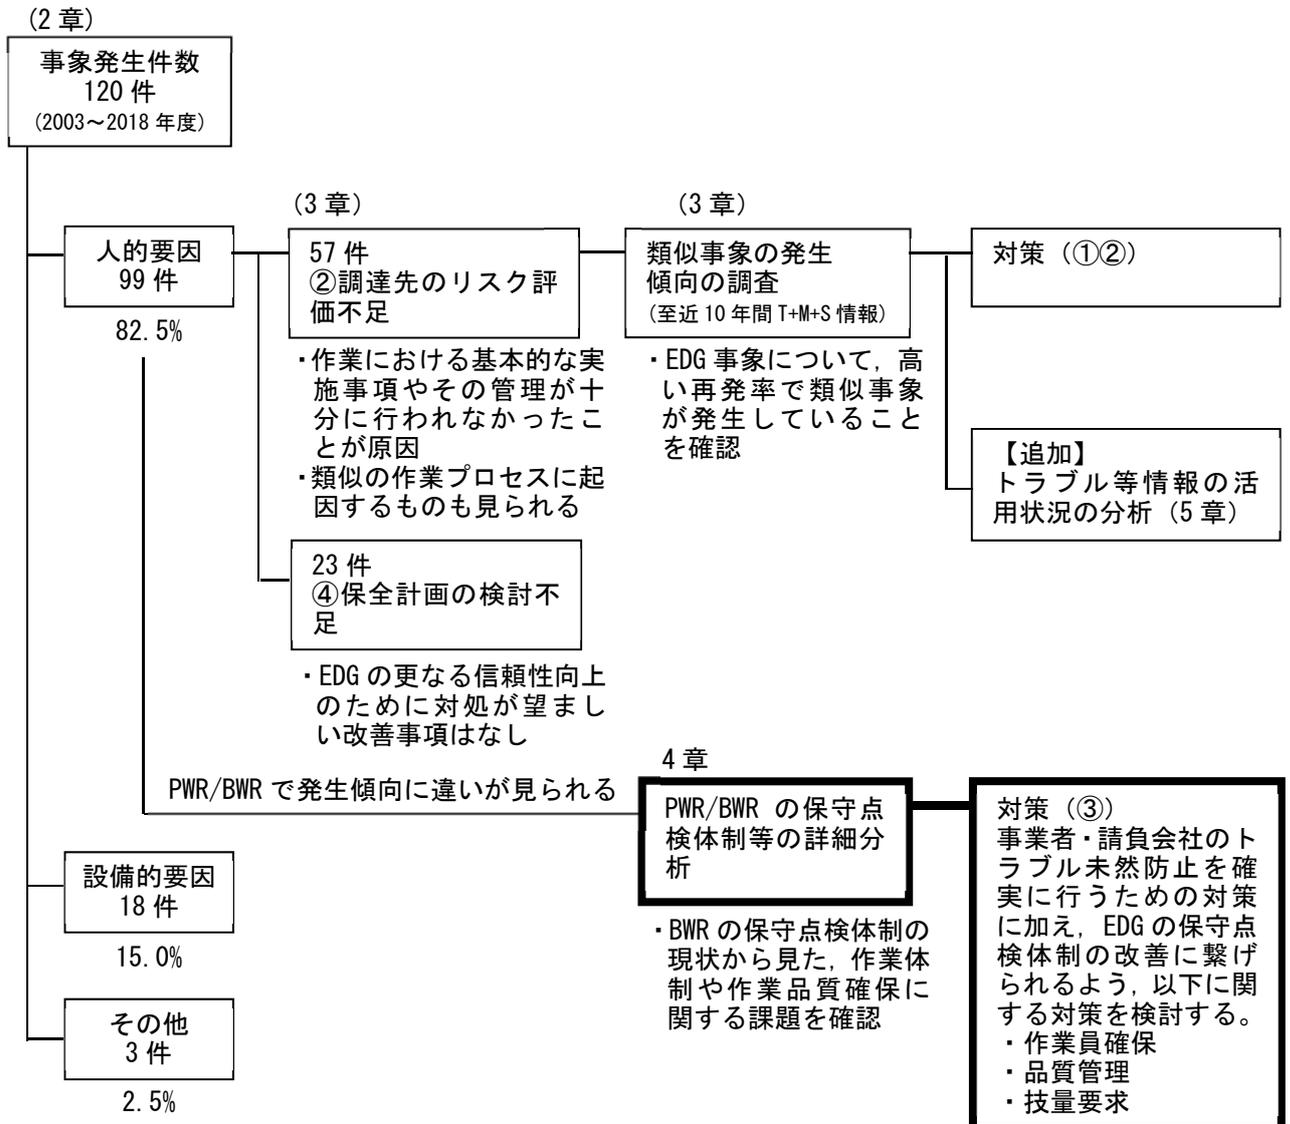
図 4.3-1 EDG 事象分析のこれまでの流れ

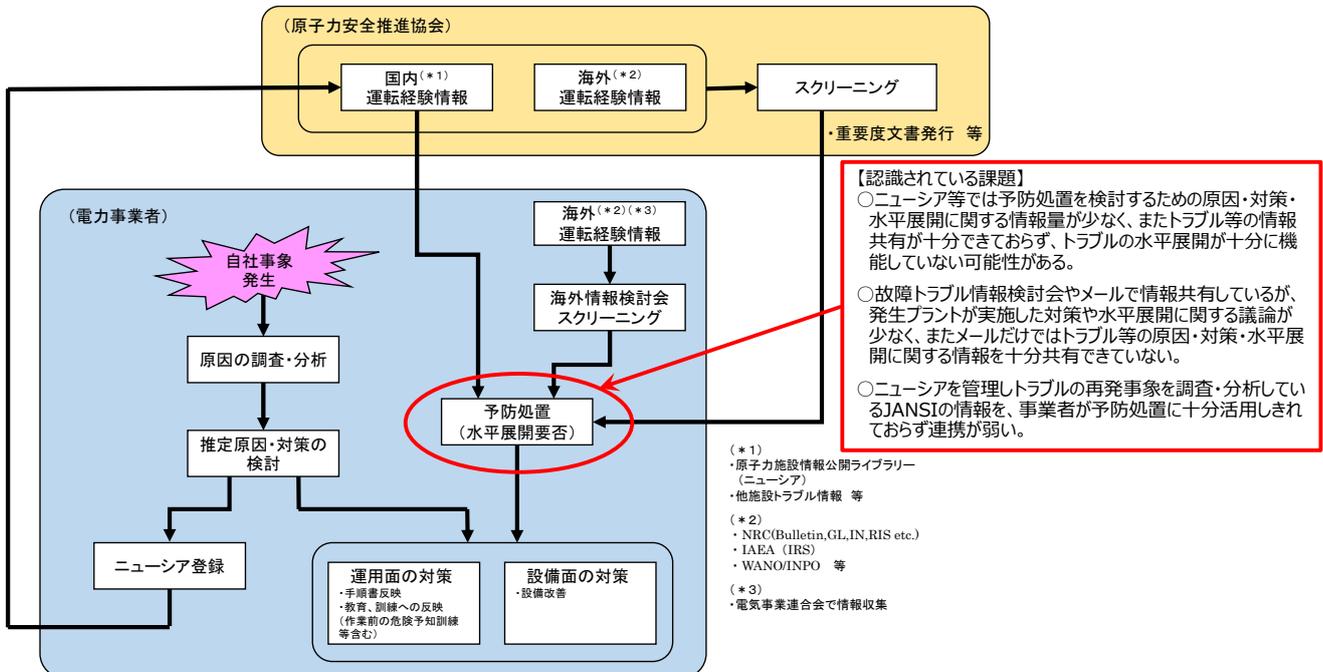
図 5-1 国内事業者における運転経験情報の活用状況

トラブル対策及び再発防止の取組みとして、国内事業者における運転経験情報の活用に関する現状のスキームを図 5-1 に示す。

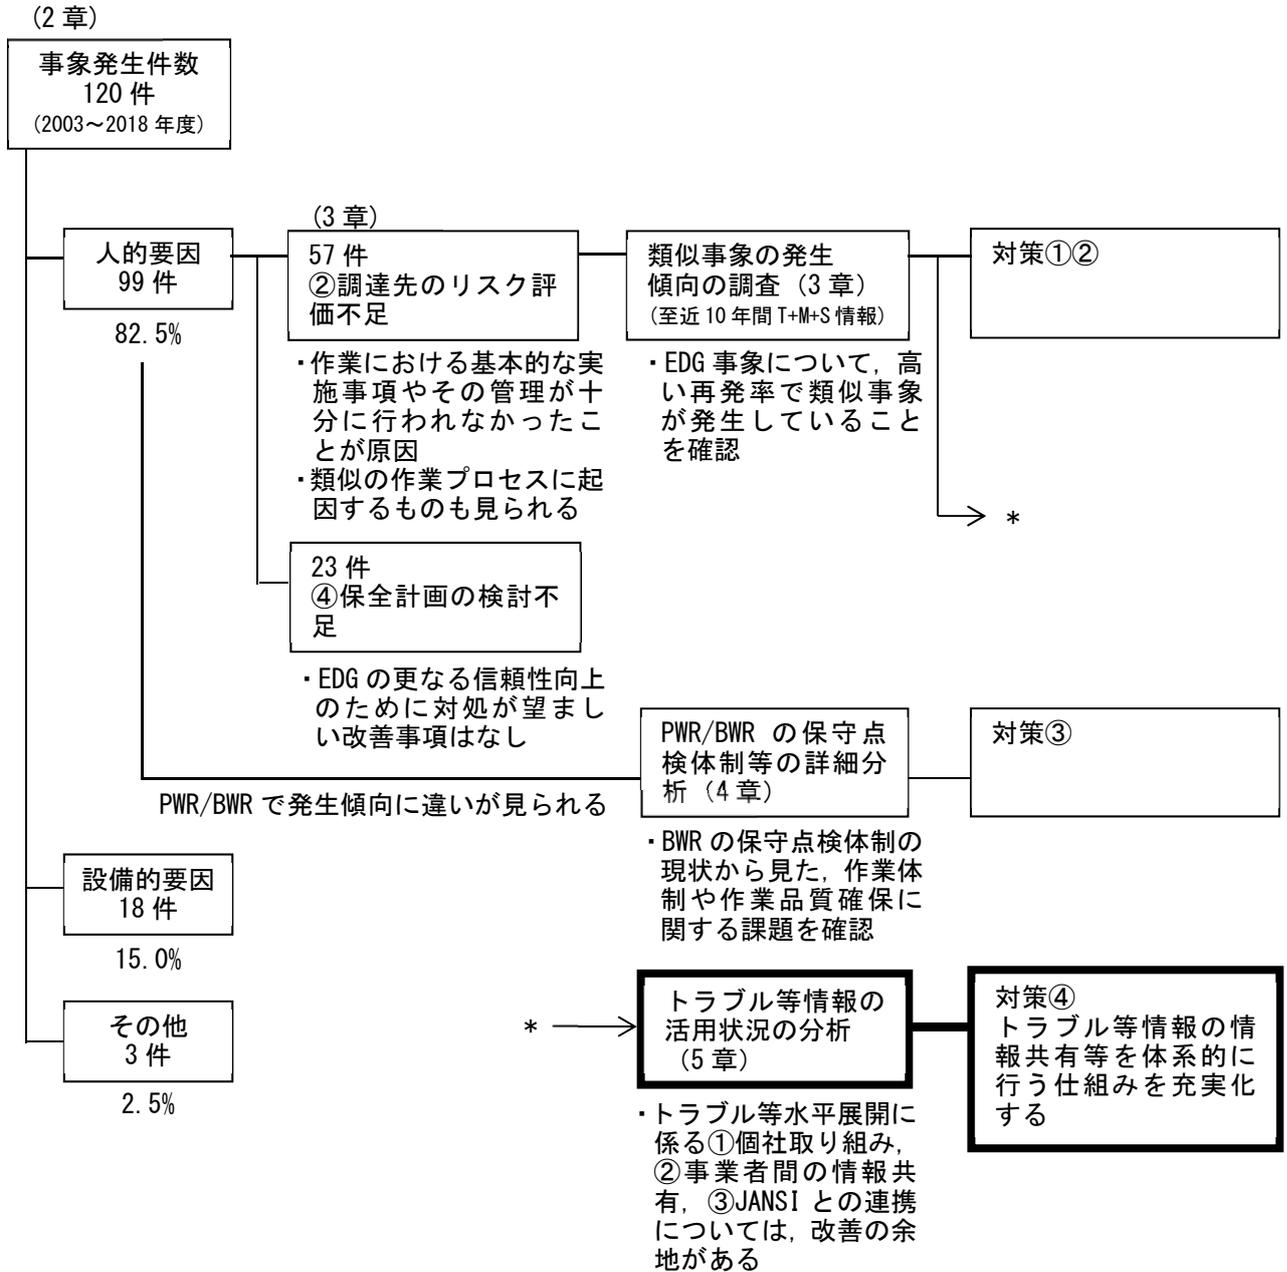
図 5-2 EDG 事象分析のこれまでの流れ

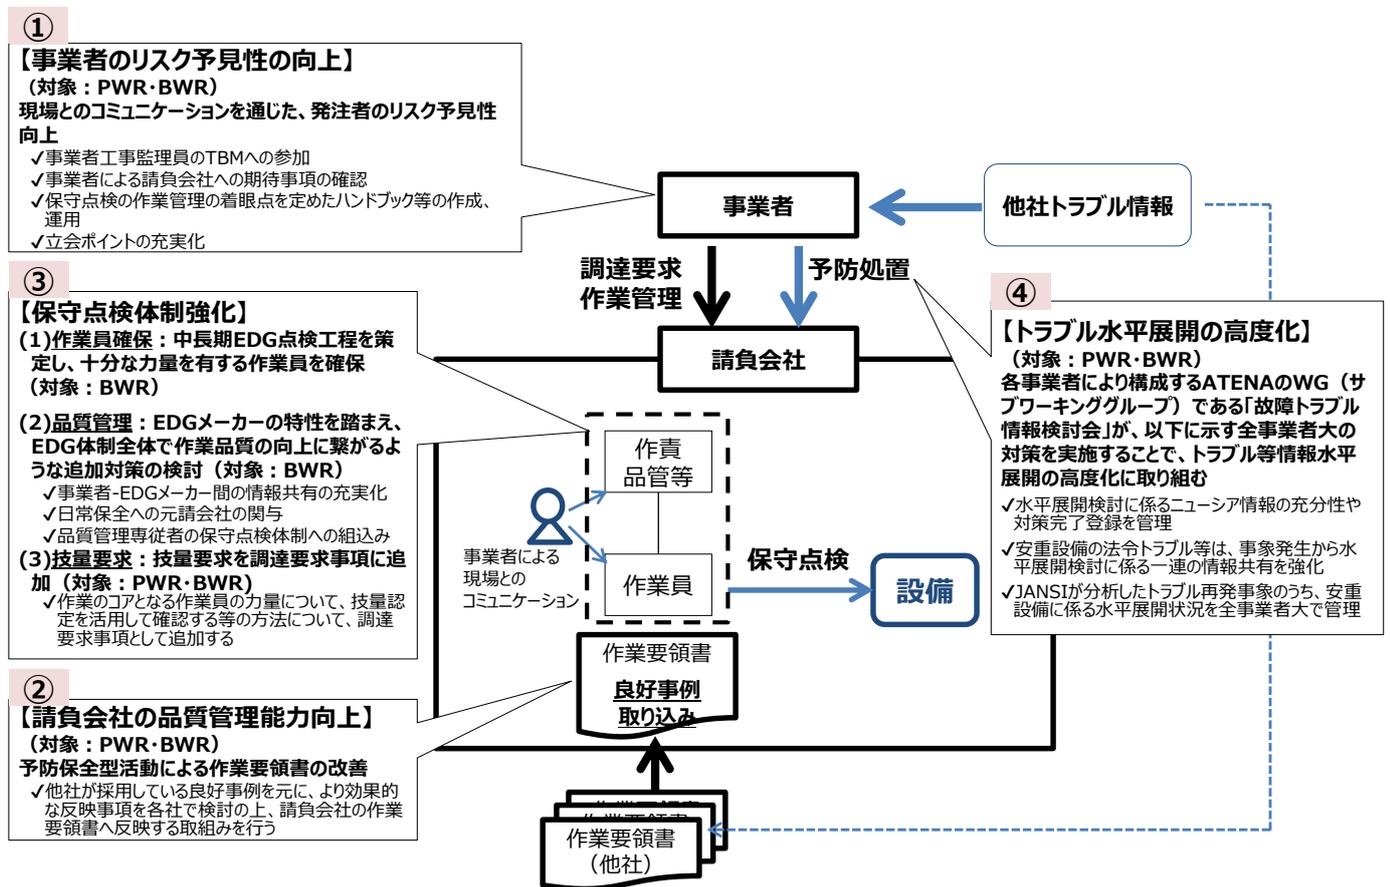
図 6.3-1 対策の全体的な体系図

6.1 節及び 6.2 節に示した対策の全体的な体系図を図 6.3-1 に示す。

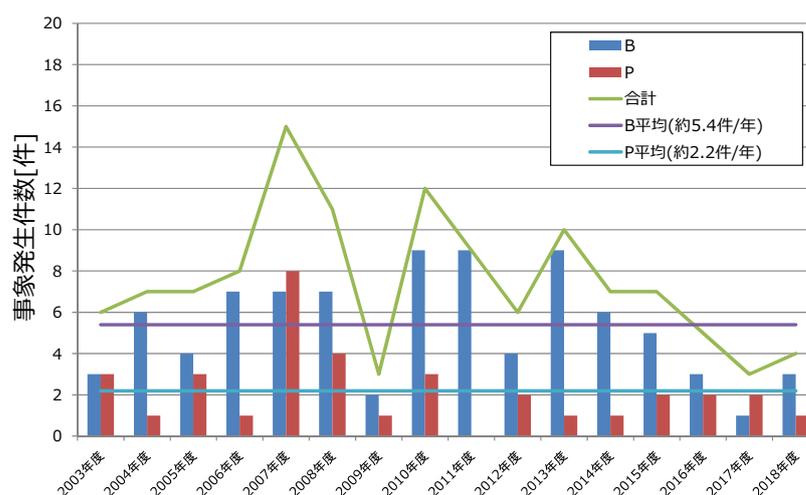
図1 事象発生年度別推移 (BWR, PWR, BWR・PWR 合計)

- ・事象発生件数は、BWRは約5.4件/年、PWRは約2.2件/年とBWRではPWRに比べて約2.5倍EDGの事象が発生している。
  - ・原子炉1基あたりの事象発生件数は、BWRは約0.17件/炉・年、PWRは約0.09件/炉・年とBWRではPWRに比べて約1.9倍EDGの事象が発生している。
- なお、米国のLER(Licensee Event Report)対象のEDG事象発生件数（BWR：約0.16件/炉・年、PWRは約0.15件/炉・年）<sup>1</sup>と比較しても、概ね同等である\*。
- ※：本報告書で示す日本の事象発生件数はT情報及びM情報対象のEDG事象件数、参考文献に示されている米国の事象発生件数はLER対象EDG事象であり、対象の母集団が異なるため、単純に比較できるものではない。
- ・EDG1台あたりの事象発生件数は、BWRは約0.067件/台・年、PWRは約0.047件/台・年で、BWRではPWRに比べ約1.4倍EDGの事象が発生している。
  - ・BWRにおいては、2013年度以降はEDGの事象発生件数が減少傾向である。
  - ・2007年度におけるPWRのEDGの事象発生件数は8件と、年度平均（約2.2件/年）に比べ特異値となっており、ピークはその影響によるものである。

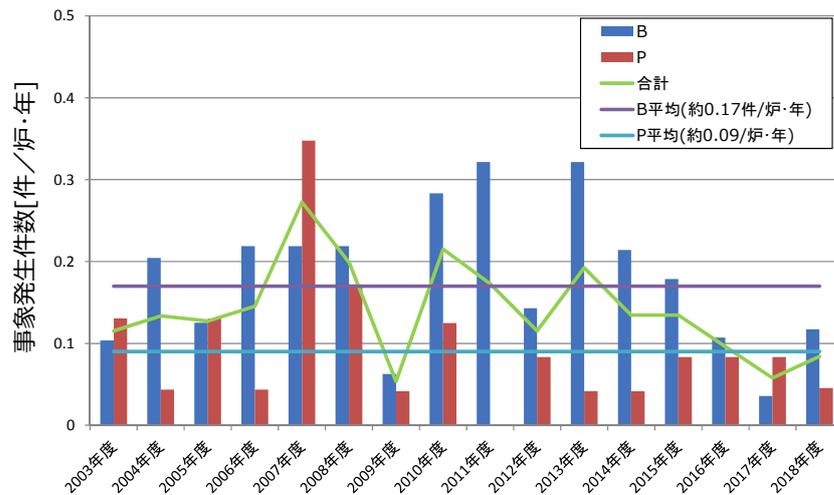
図2 事象発生年度別推移（原子炉1基あたり）  
（BWR, PWR, BWR・PWR 合計）

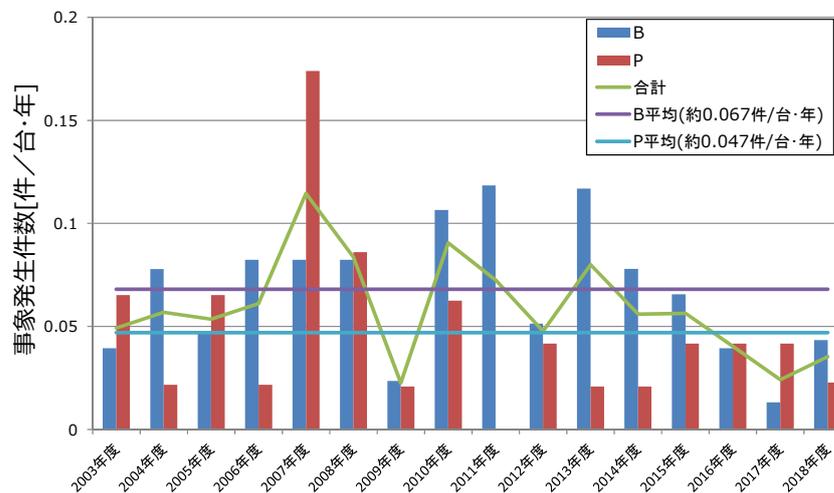
図3 事象発生年度別推移（EDG 1台あたり）  
（BWR, PWR, BWR・PWR 合計）

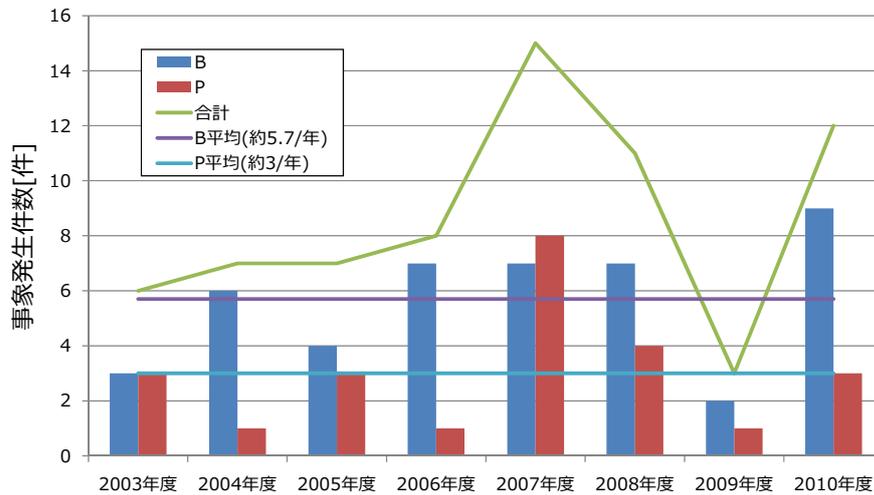
図 4 震災前事象発生年度別推移（BWR, PWR, BWR・PWR 合計）

- ・BWR は震災前（2003～2010 年度）は約 5.7 件/年，震災後（2011～2018 年度）は 5.0 件/年で大きな差はないが，2016 年度以降は 3 件/年以下に減少している。
- ・PWR は 2007 年度のピークを除けば，震災前後で事象発生件数は大きく変わらず，2 件/年程度の水準で一定である。

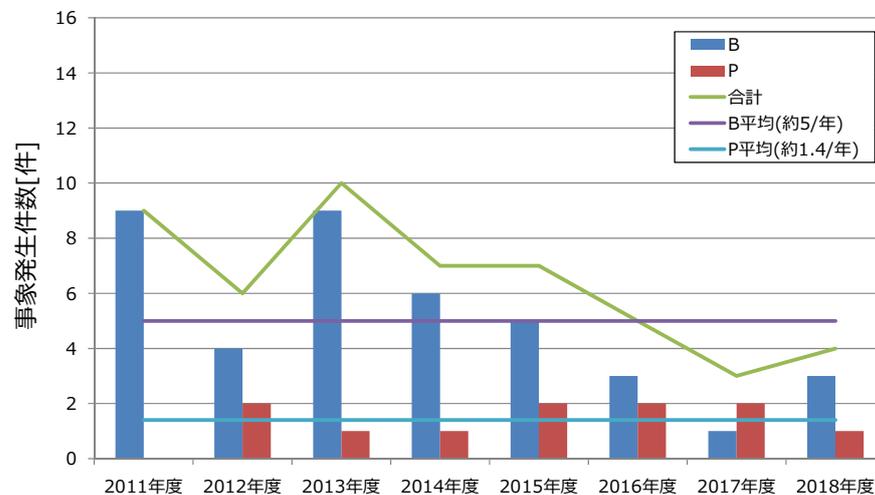
図 5 震災後事象発生年度別推移（BWR, PWR, BWR・PWR 合計）

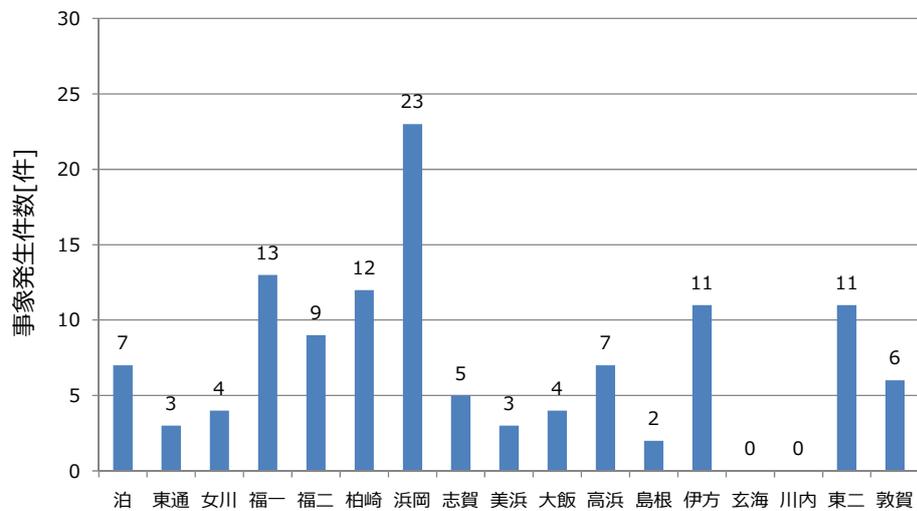
図6 発電所別事象発生件数

また、原子炉1基あたりの発生件数では、BWRの平均値は約2.7件/炉であり、この平均値を上回っているのが、東海第二、浜岡、東通と敦賀1号である。PWRの平均値は約1.5件/炉であり、この平均値を上回っているのが、伊方、敦賀2号、泊、高浜である。

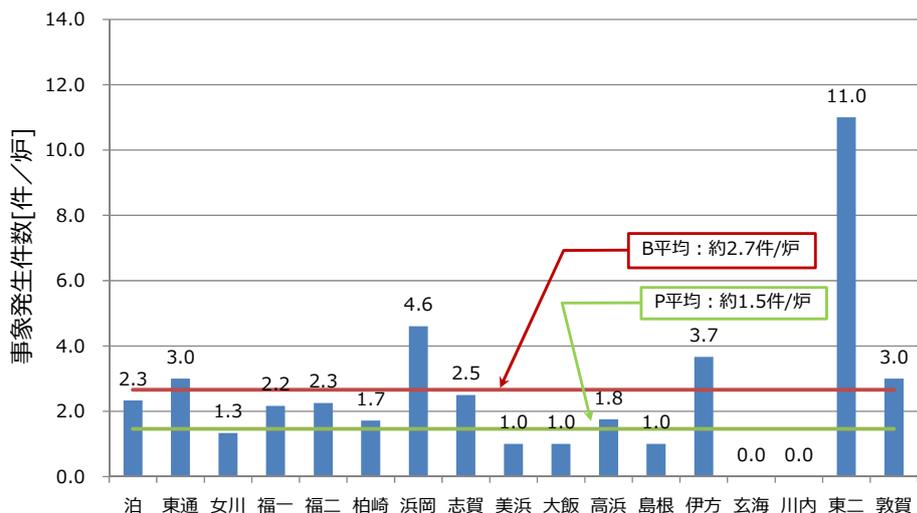
図7 発電所別事象発生件数（原子炉1基あたり）

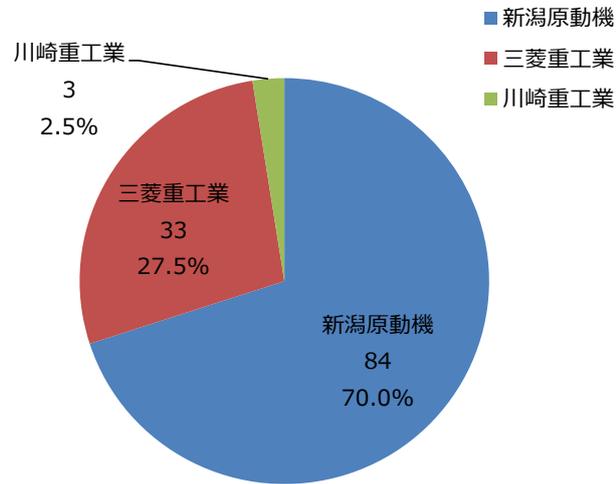
EDG メーカー別の発生件数は、BWR で多く採用されている新潟原動機のもの が 84 件で全体の 70.0%である。

図 8 EDG メーカー別事象発生件数

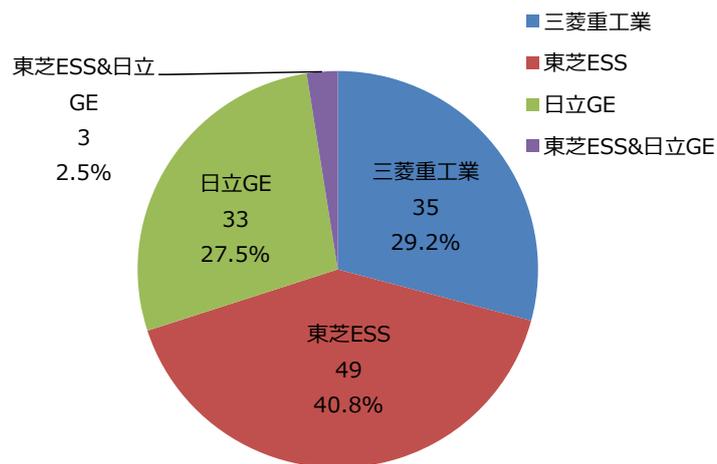
プラントメーカー別の発生件数は、BWR プラントメーカーの東芝 ESS、日立 GE のものが 85 件で全体の 70.8%であり、東芝 ESS のものは 52 件で 43.3%を占めている。（52 件のうち、3 件は発生プラントが複数であり、東芝 ESS-日立 GE で重複している）

図 9 プラントメーカー別事象発生件数

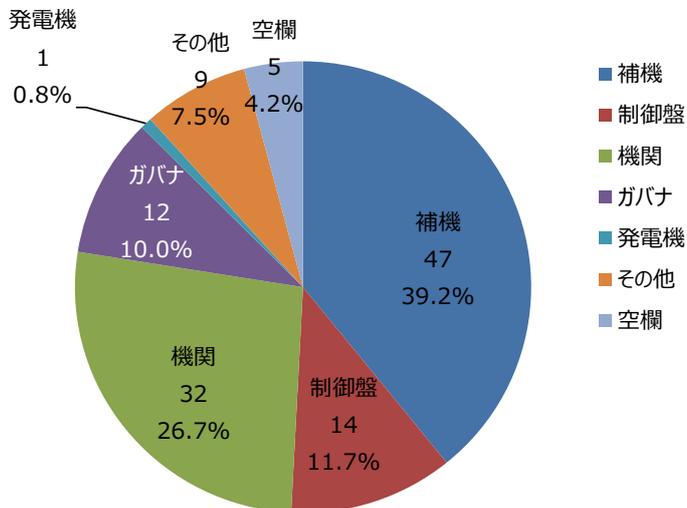
故障箇所別の発生件数は、補機が 47 件と全体の 39.2%を占め、機関が 32 件と全体の 26.7%であり、制御盤（11.7%）、ガバナ（10.0%）の順となっている。

図 10 故障箇所別事象発生件数

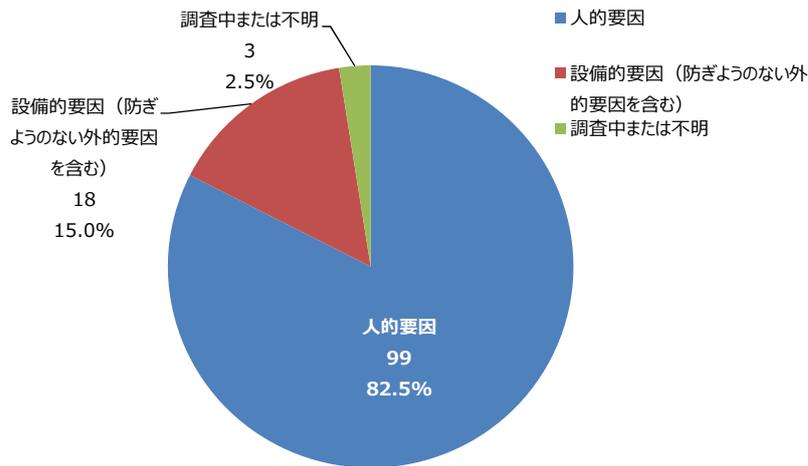
図 11 発生要因別事象発生件数（設備的要因，人的要因 [BWR・PWR 合計]）

発生要因別の発生件数（BWR・PWR 合計）は，人的要因によるものが 99 件と全体の 82.5%を占めている。また，設備的要因によるものは，新知見，防ぎようの無い外的要因（海生生物の付着，系統周波数の変動等）のものが 18 件と全体の 15.0%である。この傾向は，BWR，PWR 別で分析した場合も同様の傾向である。

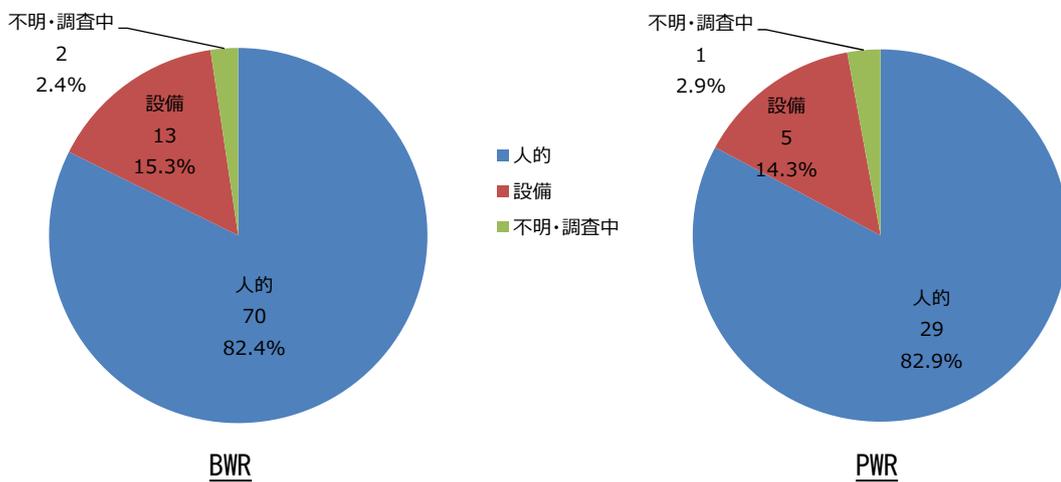
図 12 発生要因別事象発生件数（設備的要因，人的要因 [BWR・PWR 別]）

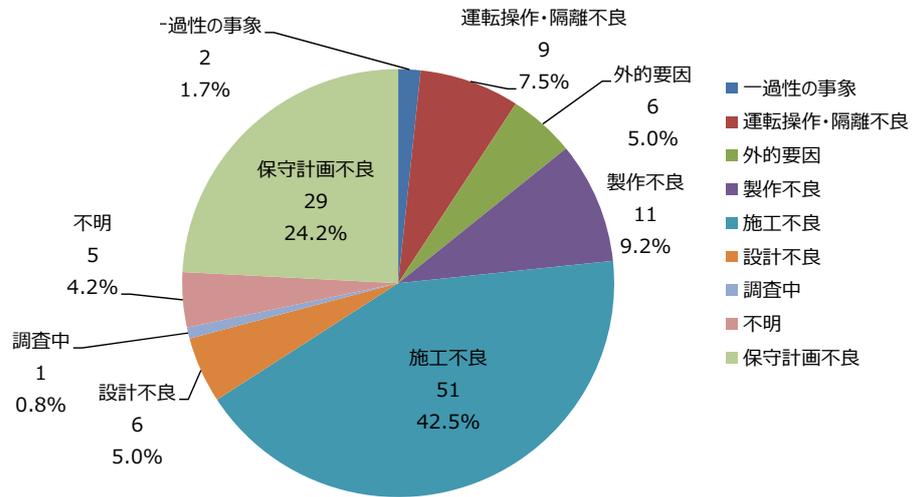
図13 発生要因別事象発生件数（原因分類別 [BWR・PWR 合計]）

施工不良によるものが51件と全体の42.5%を占め、保守計画不良が29件と全体の24.2%、運転操作・隔離不良によるものが9件で全体の7.5%である。

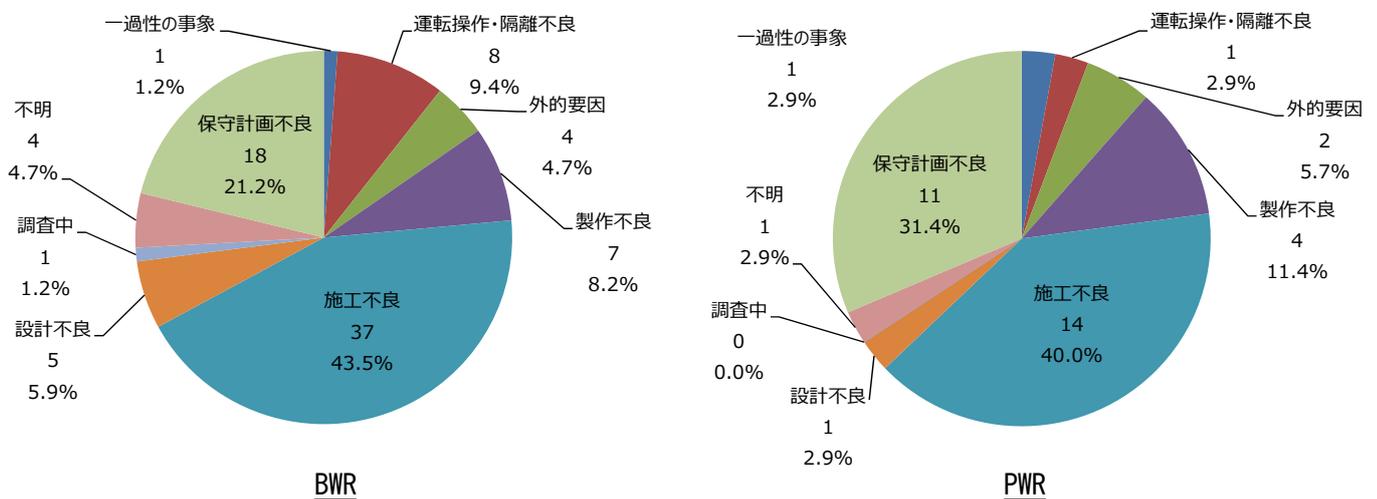
図14 発生要因別事象発生件数（原因分類別 [BWR・PWR 別]）

この傾向は、BWR、PWR別で分析した場合も同様の傾向である。

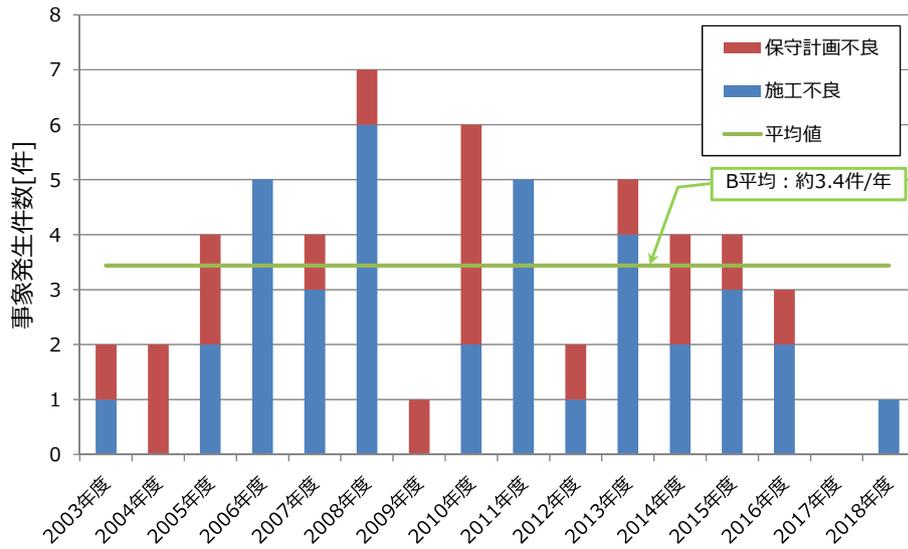
図 15 施工不良，保守計画不良の発生年度別推移（BWR）

- ・ BWR は約 3.4 件/年であり，PWR を上回る水準であるが，近年減少傾向にある。
- ・ PWR は約 1.6 件/年。2007 年度の特異点（7 件）への対応（施工体制充実）により，2011 年度以降の事象発生件数は，年平均 0.75 件/年で少ない。

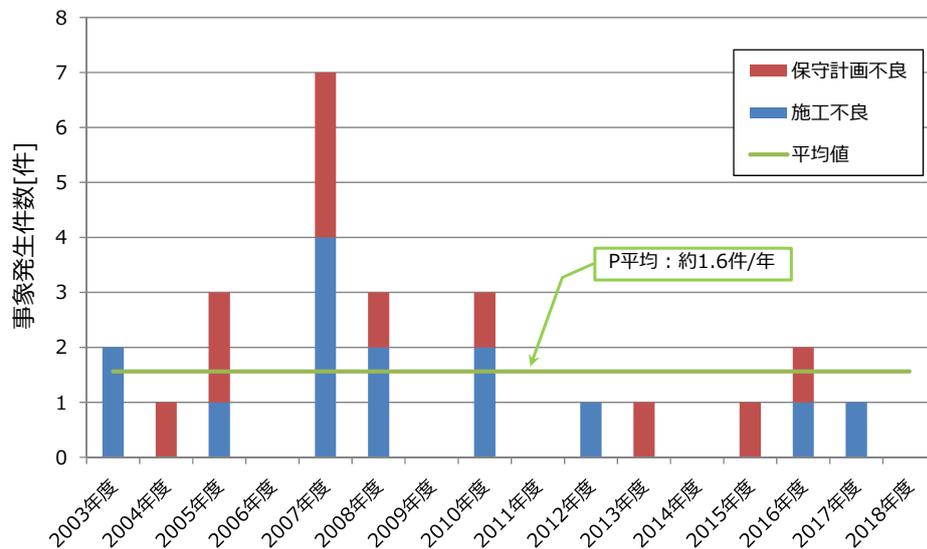
図 16 施工不良，保守計画不良の発生年度別推移（PWR）
