福島第一原子力発電所事故調査の 中長期計画

2021年11月25日

東京電力ホールディングス株式会社

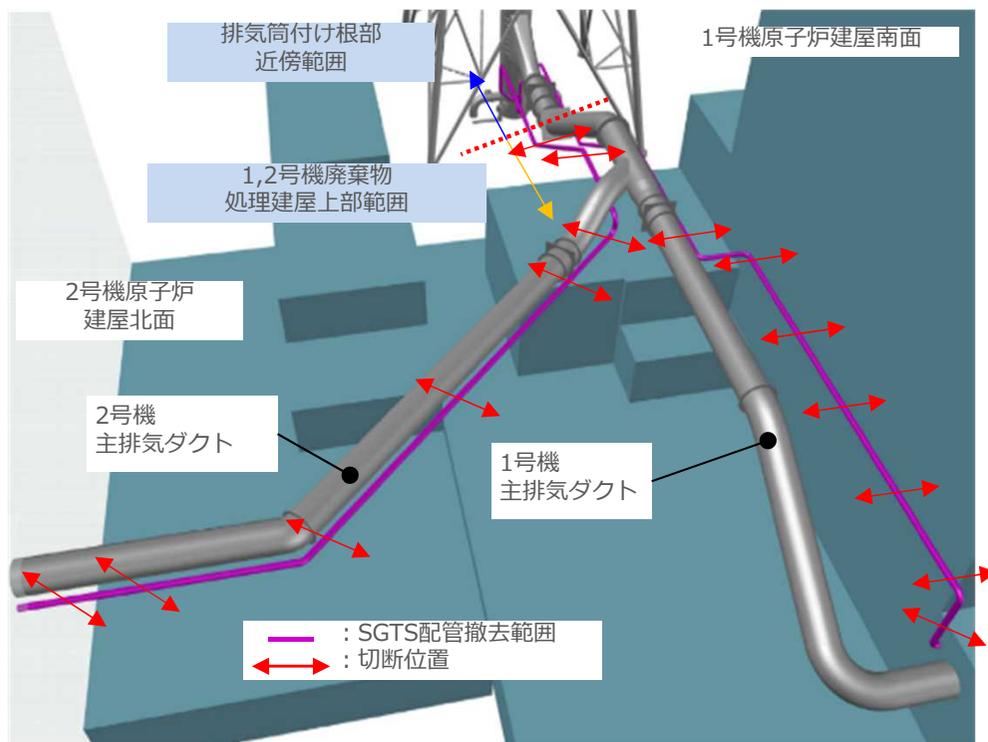
1・2号機非常用ガス処理系配管図

- 1,2号機SGTS配管撤去に向けて、切断箇所での線量測定や測定結果から配管内の汚染評価を2021年5月に実施した。
- 現在、撤去に向けたモックアップ・作業訓練を進めている。また、切断時の放射性ダストの飛散防止を目的に、切断箇所へのウレタン注入を2021年9月に完了した。
- 今後、配管撤去作業を行い、撤去した配管の調査（ガンマカメラ測定、内部確認、スミヤ/サンプリング採取）を実施し、必要な情報の取得していく計画である。

- 1,2号機SGTS屋外配管調査は、格納容器ベント後の配管内部状況の把握並びに核分裂生成物(FP)の組成分析を目的に実施するものである。

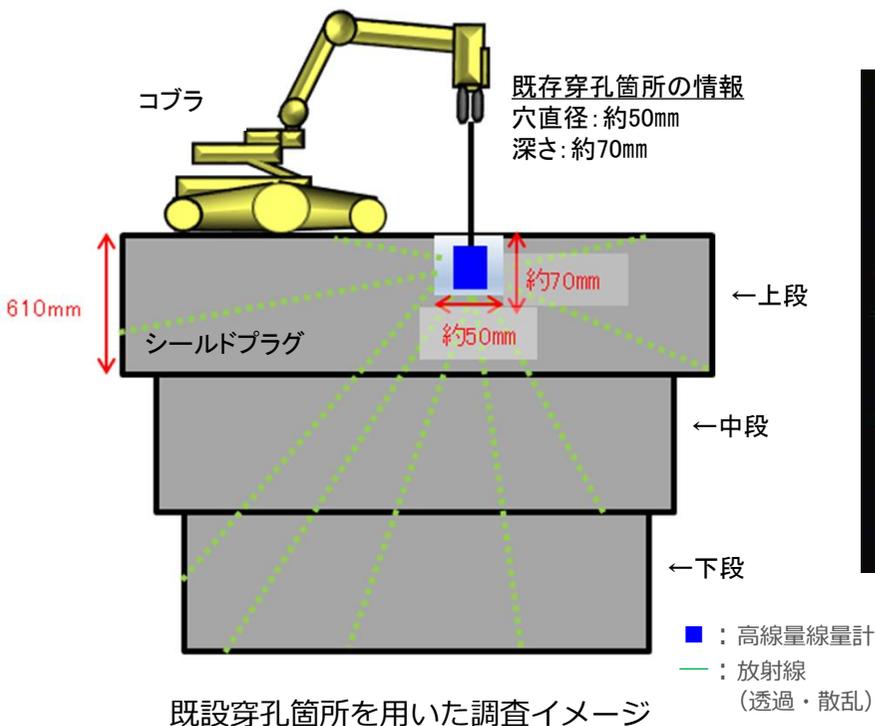
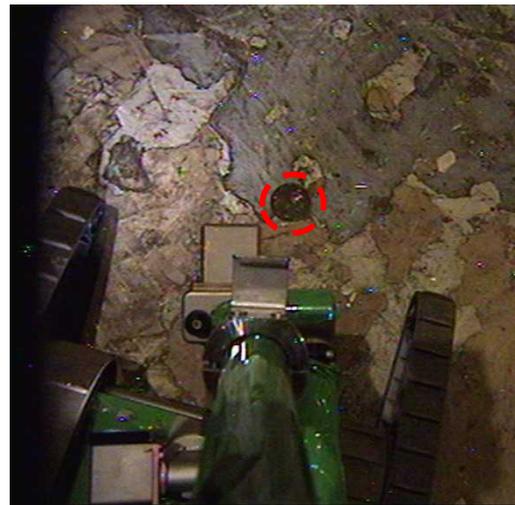
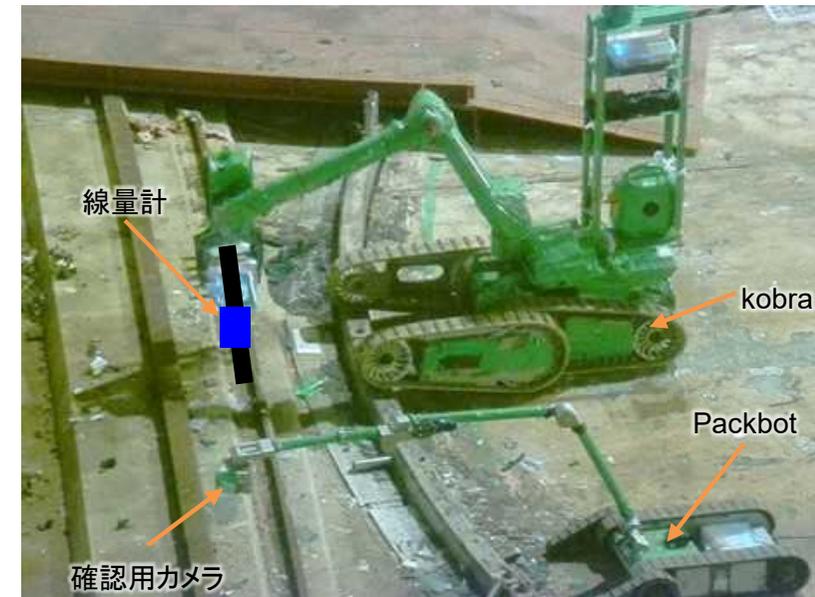
2号機シールドプラグ穿孔部調査の実施状況

- 2号機のシールドプラグ上段と中段の隙間に蓄積していると推定している放射性物質の放射エネルギーの評価の確度向上を目的に、既存穿孔箇所（2か所）による線量調査を規制庁と協働で2021年8月から9月にかけて実施した。
- 調査の結果、シールドプラグの上段と中段の隙間にセシウムを含む放射性物質が付着、堆積している可能性が高いこと、汚染状況のばらつきが大きい可能性があることと評価した。
- シールドプラグの汚染状況の更なる把握に向け、10月にシールドプラグ上部の線量調査を実施した。線量調査の結果を踏まえ、セシウム137の存在量をオーダーレベルでの定量化を目標に、新たな穿孔箇所（13か所）による線量調査を行う計画である。

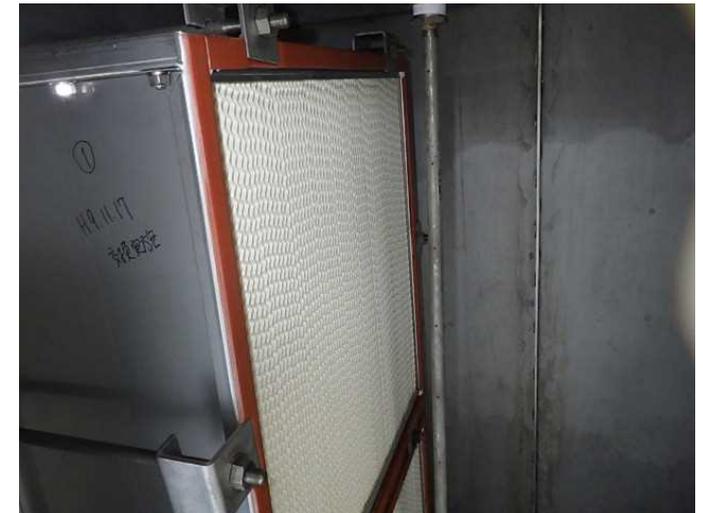
フィルタトレイン内部の様子
(例：3号機A系のHEPAフィルタ)

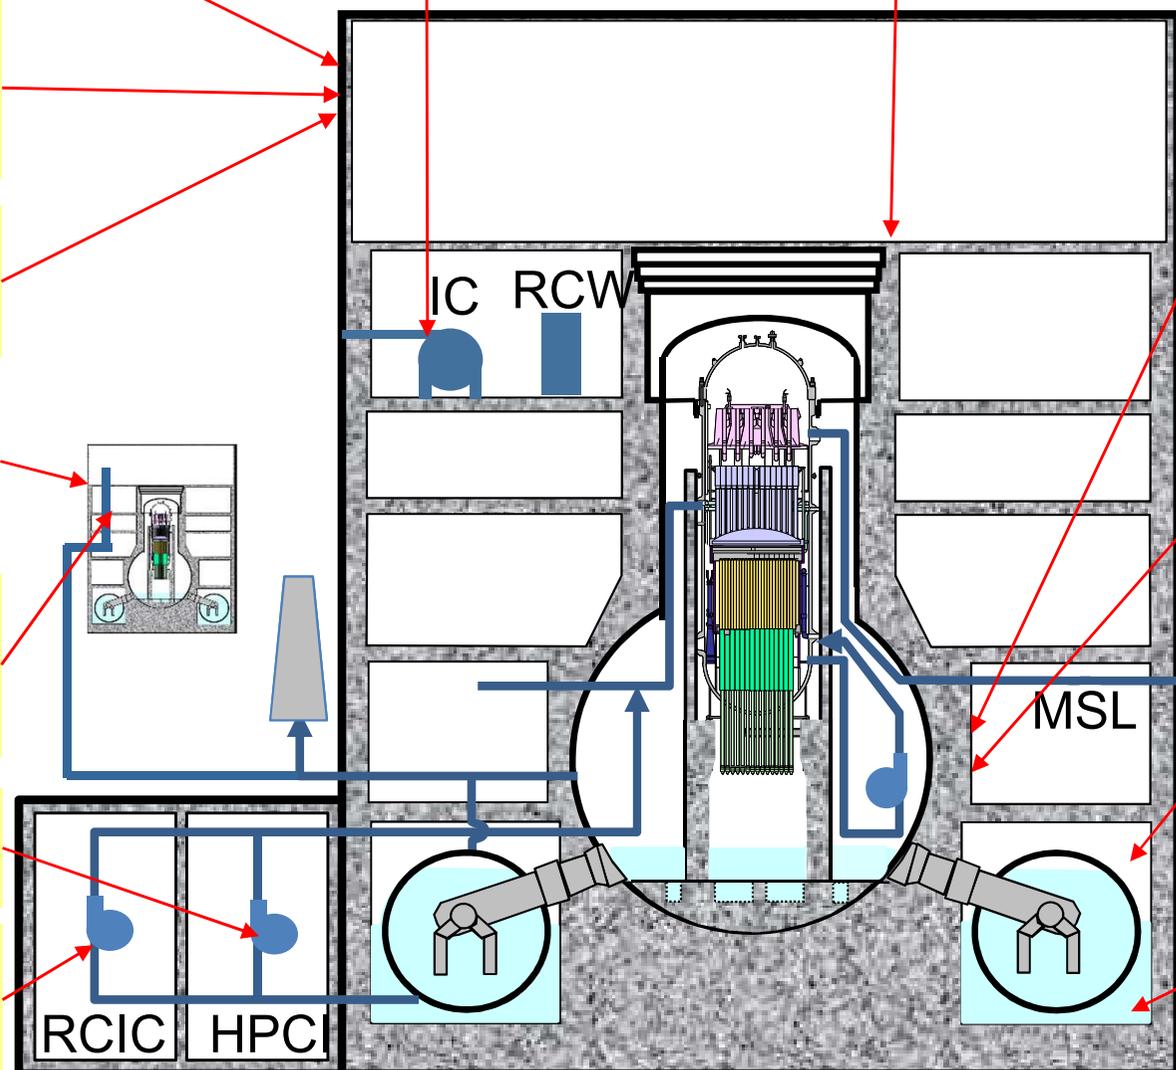
●1,3号機の損傷した壁面・構造材の写真/動画 (RB-3a, 3b)
 ●②①④④'
 ●原子炉建屋爆発の形態の解明

●建屋内で採取した試料の核種分析 (RB-5)
 ●①②④'
 ●漏えい経路の特定、線量評価コードのベンチマーク

●D/Wコンクリートの放射性核種分析 (RB-9a)
 ●④
 ●FPの格納容器からの漏えい量や漏えい箇所の解明、水素漏えい箇所の解明

●メカニカルシール、ハッチ、電気ペネの写真/動画。線量調査 (RB-9b)
 ●②①④'
 ●FPの格納容器からの漏えい量や漏えい箇所の解明、水素漏えい箇所の解明

●1号機の真空破壊弁、1, 2, 3号機のPCV漏えい箇所 (RB-10)
 ●①④
 ●FP、水素の漏えい経路の解明

●1~3号機の建屋滞留水の分析 (TRB-1)
 ●①④
 ●FPの分析による事故進展の理解深化

注：原子炉建屋の図は、1~4号機を合わせたものであり、特定の号機を示すものではない

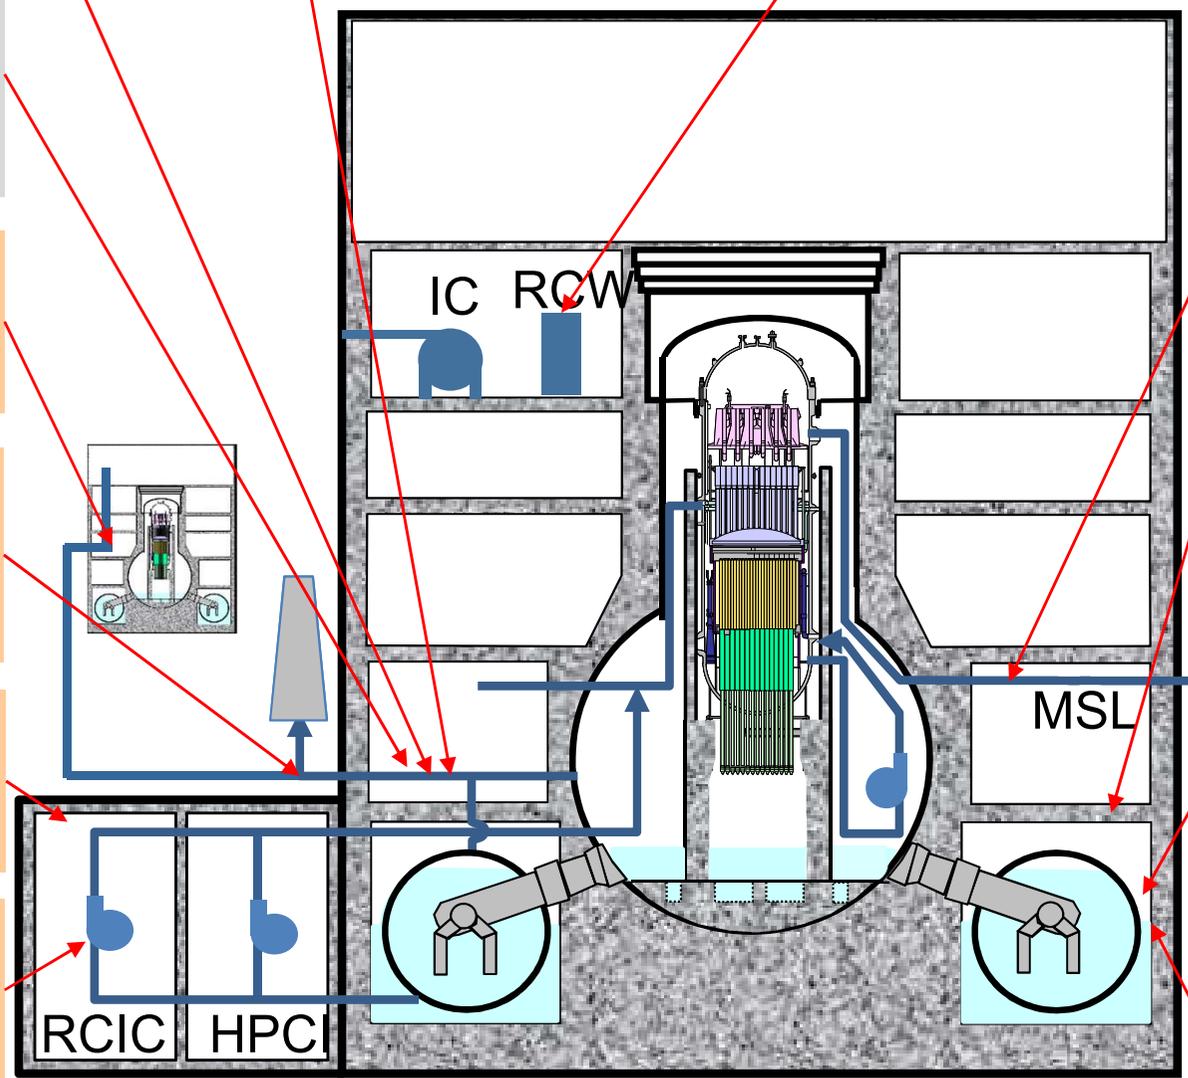
- 2号機耐圧強化ベントラインにおけるラプチャーディスクの破裂有無にかかる調査、写真/動画 (TRB-3)
- ④'
- 事故進展の理解深化、ベントの成否

- PCV外主蒸気配管の写真/動画 (RB-13)
- ④①
- PCV破損モードの特定

- 2号機RCIC室上部の壁面における放射性核種分析、写真/動画 (TRB-2)
- ④
- FPの漏えい経路の解明

- 原子炉建屋内の漏えい箇所近傍の写真/動画 (RB-12)
- ①
- 原子炉建屋からタービン建屋への漏えいの原因究明 (2号機はPCV漏えい箇所の究明)

- 2号機S/C液相漏えい箇所にかかる調査 (RCIC室等) (TRB-5)
- ④
- PCV漏えい箇所の特定

- 2号機トラス室の浸水痕 (TRB-8)
- ④
- 事故進展の理解深化

注：原子炉建屋の図は、1~4号機を合わせたものであり、特定の号機を示すものではない

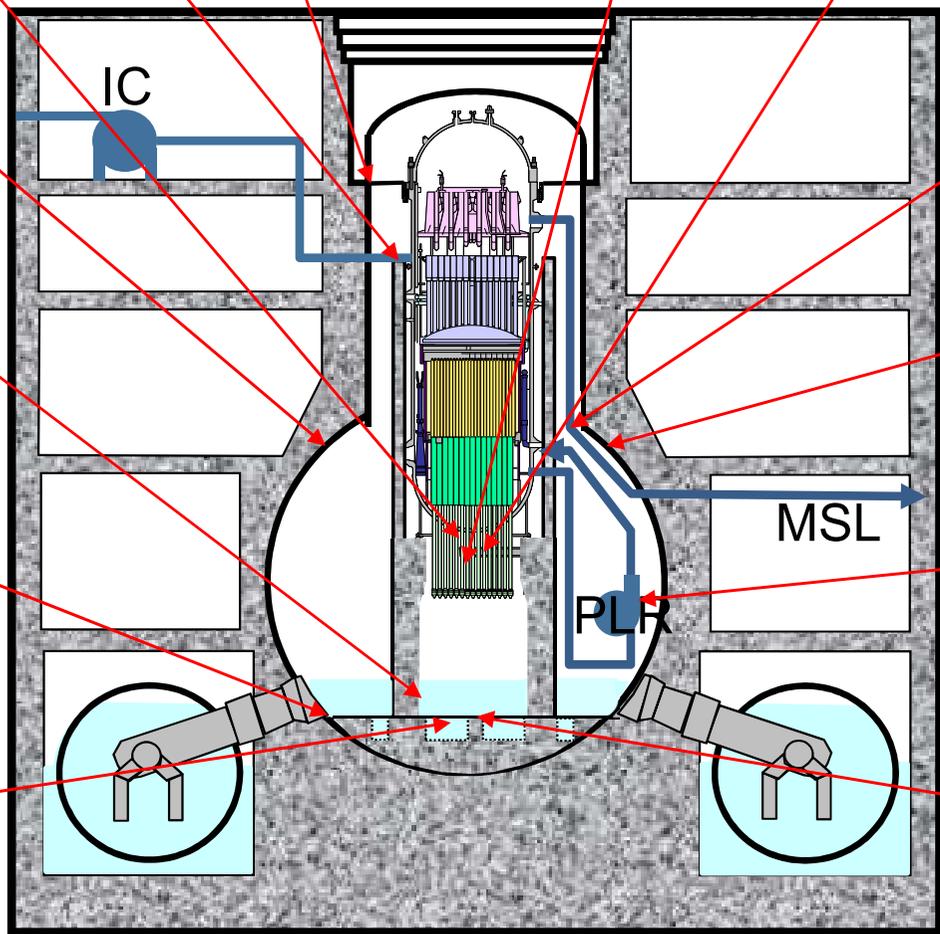
原子炉格納容器-1

- PCVヘッドフランジの締め付け状態、トルク、ボルト長の記録。PCVヘッドフランジシール部の写真/動画 (PC-1)
- ①④
- PCVヘッドフランジの持ち上がり方、ピーク温度、高温に伴う劣化にかかる調査・解明

- RPV外センサーとセンサー支持構造物の試験と健全性評価 (PC-8)
- ①②③
- RPV減圧経路の特定、RPV圧力B系の故障原因の解明

- RPV外調査とRPV内センサー、センサー支持構造物の健全性評価 (RPV底部、2号TIP、SLC) (PC-7)
- ①②③
- RPV減圧経路の特定、RPV圧力B系の故障原因の解明

- RPV底部、構造物、RPV底部貫通部の写真/動画 (PC-3e)
- ①②
- RPV底部周辺の損傷、コリウムの引っ掛かり具合にかかるコード評価、モデル改良

- 放射性核種調査、ペDESTAL壁と床の写真/動画、サンプリング (PC-3c)
- ①②④
- RPV破損箇所、RPV外燃料デブリの形態や組成、MCCIの推定にかかるコード評価のベンチマーク

- PCVライナー試験にかかる写真/動画 (デブリ周辺、1号ペDESTAL周辺)、冶金試験 (PC-3b)
- ② (冶金試験③)
- ライナー破損とMCCIを予測するモデルの改良

- PCVに落下したデブリやクラストの写真/動画、採取したデブリやクラストのホットセル試験 (PC-3a)
- ①②
- 燃料デブリの量、高さ、形態、組成分布、拡がり、飛散性、塩の影響などにかかる知見の入手

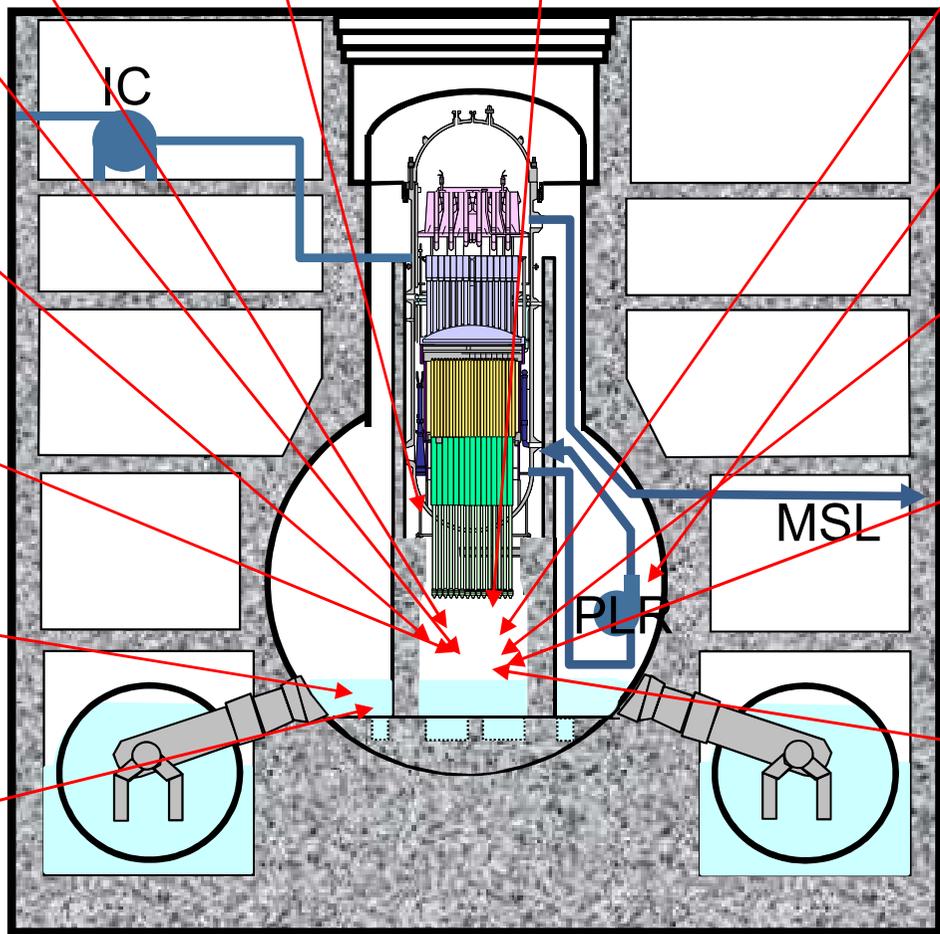
- MSLや、ADSラインからSRVテールパイプまでのライン、計装ラインの写真/動画 (PC-5)
- 1号機③、2,3号機のMSL② (ADS・SRV③)
- RPV損傷モードの調査

- SRVとMSLの外観検査、弁の内側機構 (PC-6)
- 1号機③、2,3号機のMSL② (ADS・SRV③)
- SRVと関連する配管の損傷調査

- 再循環ラインとポンプの写真/動画 (溶融燃料がシュラウド外に溜まると再循環ラインに侵入する可能性) (PC-4)
- ②③①
- PCVの損傷モードおよび燃料落下経路の特定

- コンクリート腐食のプロファイル。写真/動画、サンプリング、試験 (PC-3d)
- ①②③④
- MCCI予測コードのベンチマーク

- RPV外におけるTIP、SRM、IRM配管の写真/動画 (PC-12)
- ①② (3号機④)
- 原子炉圧力減圧にかかる損傷に関する調査

- 1号機D/W床堆積物下にある物質の性質 (PC-18)
- ②③
- 物質の正体の解明 (上層とは異なる堆積物か、燃料デブリか)。コンクリート酸化物の有無によるMCCI有無の推定。モデル改良

- 異なる軸方向、半径位置でのデブリのサンプル分析結果 (形状、微細組織、化学組成を含む) (PC-22)
- ② (③)
- 酸化コンクリート有無によるMCCI有無の推定。物質の溶融落下にかかる知見。燃料の濃縮度にかかる知見。モデル改良。

注：原子炉建屋、原子炉格納容器の図は、1~4号機を合わせたものであり、特定の号機を示すものではない

灰色ハッチング：調査を実施し、情報を取得済

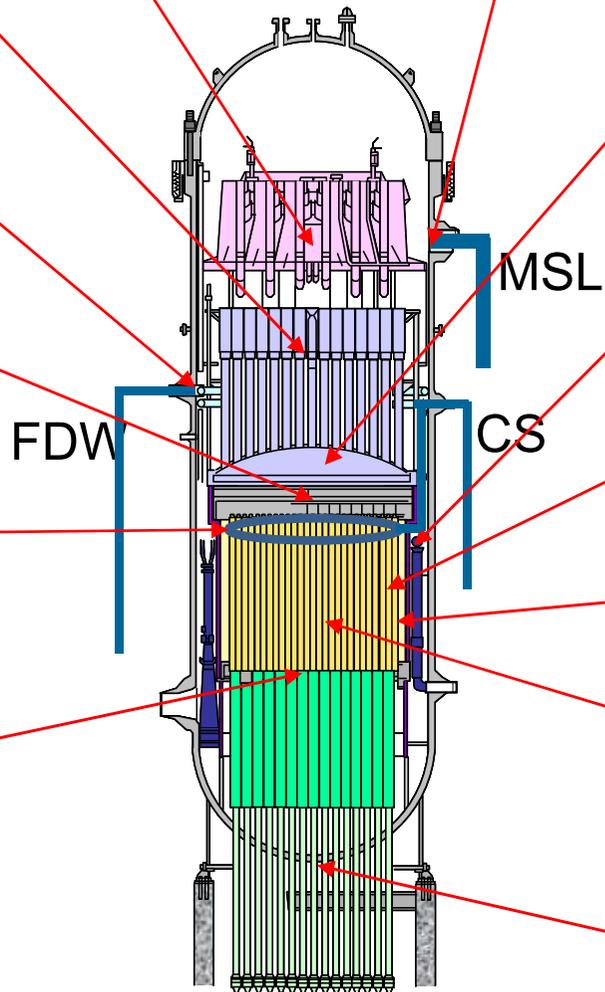
- 給水スパーージャノズル、注水ポイントの写真/動画、サンプル採取 (RPV-2b)
- ② (サンプル採取③)
- 運転性能の評価、腐食を含む海水注水の影響の評価

- 炉心スプレイングノズル、スパーージャ、ノズル接合部の写真/動画、サンプル採取 (RPV-2a)
- ② (CS系シュラウド内②、シュラウド外②、サンプル採取、冶金試験③)
- 運転性能の評価、腐食を含む海水注水の影響の評価

- 炉心および構造物の最終状態の把握 (RPV-5b)
- ②
- コード評価。燃料デブリの組成、重量、形態を予測するモデルの改良

- RPV内の燃料デブリの写真/動画、サンプル採取 (TRPV-1)
- ② (サンプル数の大幅増加③)
- 燃料デブリの量、形態、組成分布、拡がりなどにかかる知見の入手、事故進展の理解深化

※1 : ミュオン測による燃料デブリ位置を評価
(1号機 : 2015定年2月~5月、2号機 : 2016年3月~7月、3号機 : 2017年5月~9月)

注 : 原子炉圧力容器の図は、1~4号機を合わせたものであり、特定の号機を示すものではない
