柏崎刈羽3号炉 高経年化技術評価に関わる審査コメント反映整理表(共通)

柏崎刈羽3号炉 高経年化技術評価に関わる審査コメント反映整理表(低サイクル疲労)

柏崎刈羽3号炉 高経年化技術評価に関わる審査コメント反映整理表(中性子照射脆化)

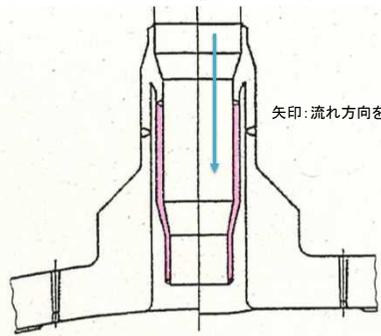
No	事象	日付	資料	ページ	質問・コメント内容	コメント対応 (資料修正がある場合、末尾()内は修正ページ)	回答日	完了
1	照射脆化	10月26日	別冊 (容器)	2-17	「中性子照射量が容器内面で $1.0 \times 10^{21} \text{ n/m}^2$ を超えると予測される炉心領域には、運転開始後令和3年8月11日時点において、胴以外に低圧注水ノズルが含まれるが」と記載されているが、補足説明資料p5では、「胴以外に低圧注水ノズル、水位計装ノズルが含まれるが」と記載がある。該当ページの記載の違いについて説明すること。	補足説明資料(中性子照射脆化)5ページでは、評価の詳細を記載する必要があると考え、評価対象外の「水位計装ノズル」の説明を記載している。一方、別冊(容器)には評価対象部位について記載していることから記載に相違が生じたものである。	2022年11月9日	
2	照射脆化	10月26日	別冊 (容器)	2-17	「また、設計上、低温の水が導かれるようなノズルにはサーマルスリーブが設けられており、原子炉圧力容器が急速に冷却されないようになっている。」との記載について、図等を用いて具体的に説明すること。	原子炉圧力容器のノズル構造図を下図にて示す。 サーマルスリーブ(赤くハッチングしている箇所)がノズル内側に溶接で取付けられており、低温の水がサーマルスリーブ内側を流れ、原子炉圧力容器と直接接せず急速に冷却されない構造となっている。

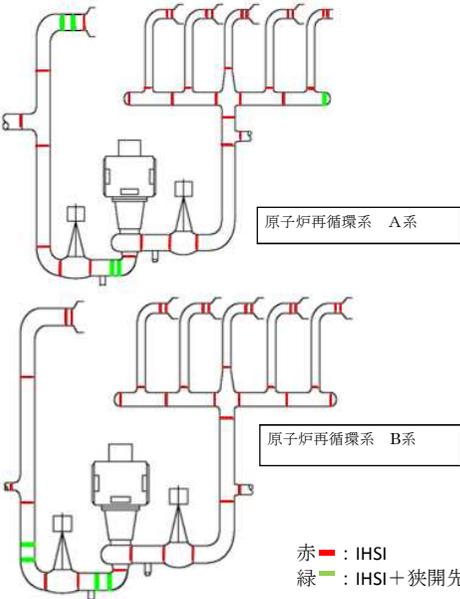
5	SCC	10月26日	別冊 (配管)	1-17	再循環系のステンレス鋼配管に施した応力腐食割れ対策(狭開先及び高周波誘導加熱応力改善工法(IHSI))箇所を图示して説明すること。	<p>再循環系のステンレス鋼配管に施した応力腐食割れ対策(狭開先及び高周波誘導加熱応力改善工法(IHSI))箇所を下記図にて示す。</p>

<p>原子炉再循環系 A系</p> <p>原子炉再循環系 B系</p> <p>赤 ■ : IHSI 緑 ■ : IHSI+狭開先</p>	2022年11月25日	
6	腐食	10月26日	補足説明資料 (共通事項)	2-4	表2-1 番号13、15、16: ▲としてるが、点検時に目視点検を行っているので△①となるのではないかと。▲であるならその理由を説明すること。	<p>当該部位である「端子台接続、電動弁コネクタ接続、同軸コネクタ接続」については、点検時に目視点検を行っているので、△①事象に整理することが適切であるため、補足説明資料(共通事項)を見直した。 (補足説明資料(共通事項)別紙1 1-36ページ、別紙2 2-4ページ)</p> <p>また、別冊(ケーブル)についても、補足説明資料(共通事項)同様の記載があるため、今後補正を行う。 (別冊(ケーブル)6-16~18、20、21ページ)</p>	2022年11月25日
