東海再処理施設の廃止措置計画変更認可申請対応等について

令和5年3月8日
再処理廃止措置技術開発センター

東海再処理施設の廃止措置の進捗状況報告

再処理廃止措置技術開発センター

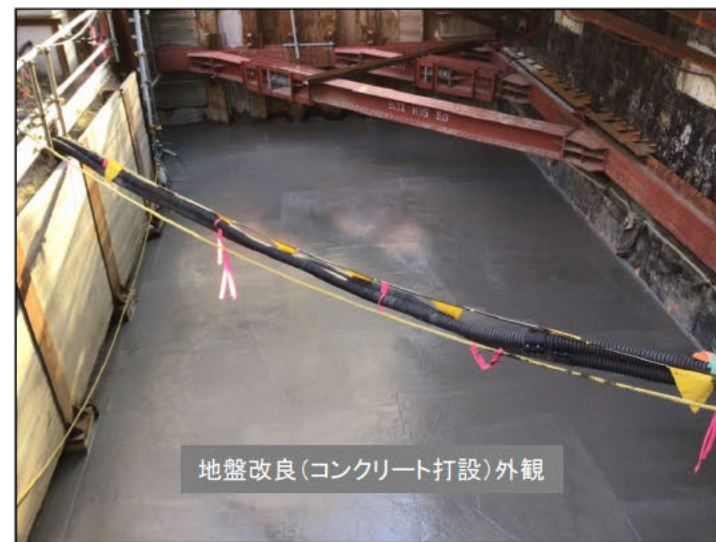
地盤改良工事の状況(令和3年12月)

※埋土部分を約6 m(T.P.約0 m)まで掘削し、高さT.P.+4 mまでコンクリートに置換する。

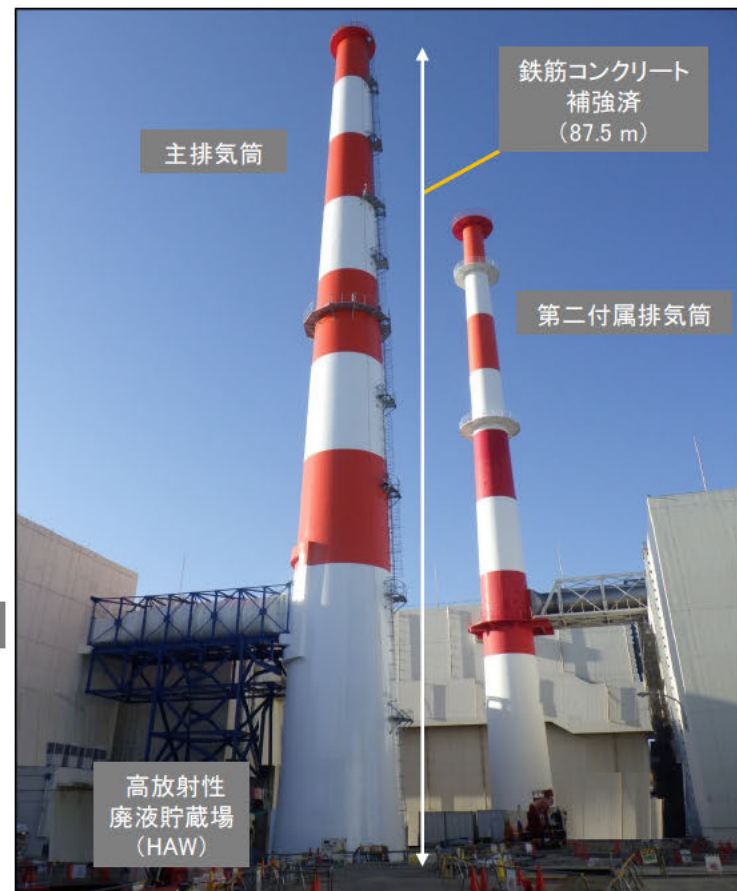
主排気筒の筒身補強工事の状況
(令和5年2月)

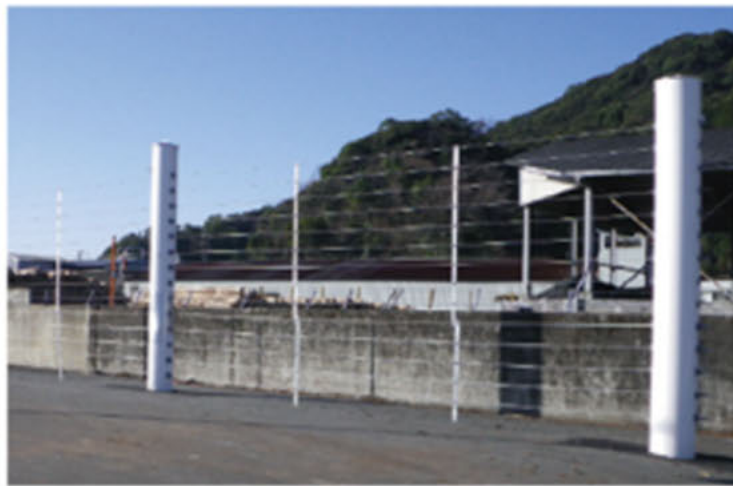
廃止措置計画用設計津波の遡上による漂流物の衝突から防護対象施設（高放射性廃液貯蔵場（HAW）、ガラス固化技術開発施設（TVF）ガラス固化技術開発棟及び第二付属排気筒）を防護するため、津波漂流物防護柵を設置する。

津波漂流物防護柵の設置イメージ

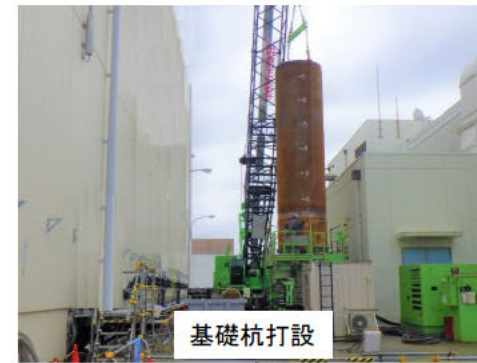
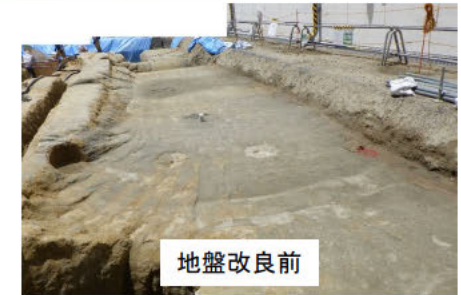
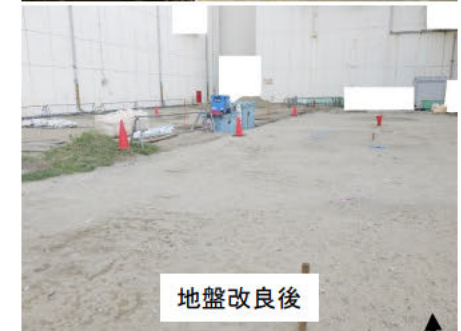
津波漂流物防護柵の設置予定場所の地盤改良の状況(令和4年12月)

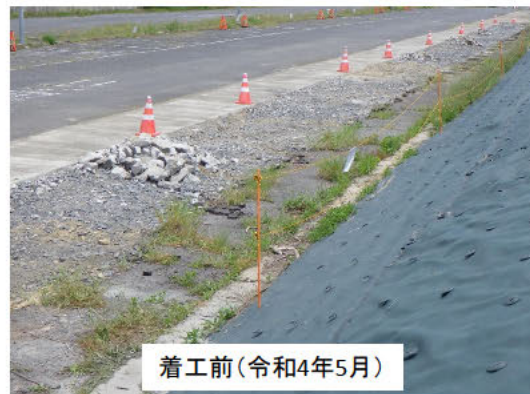
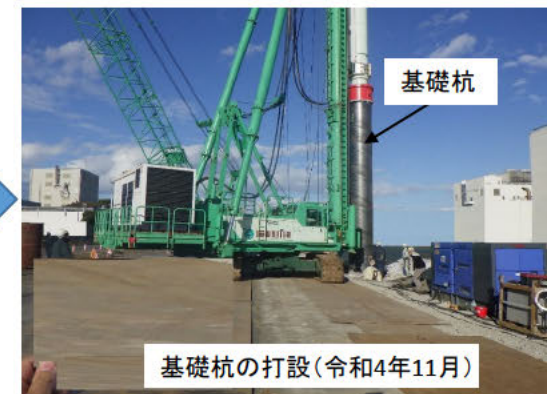
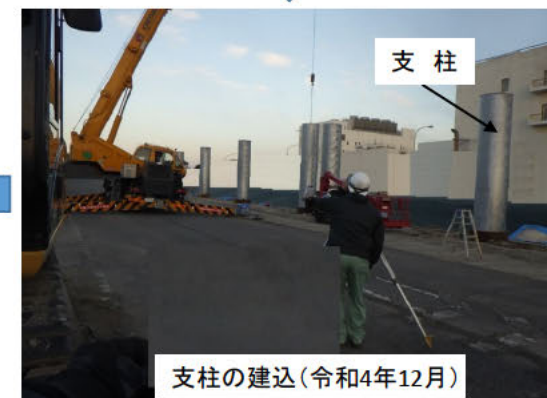
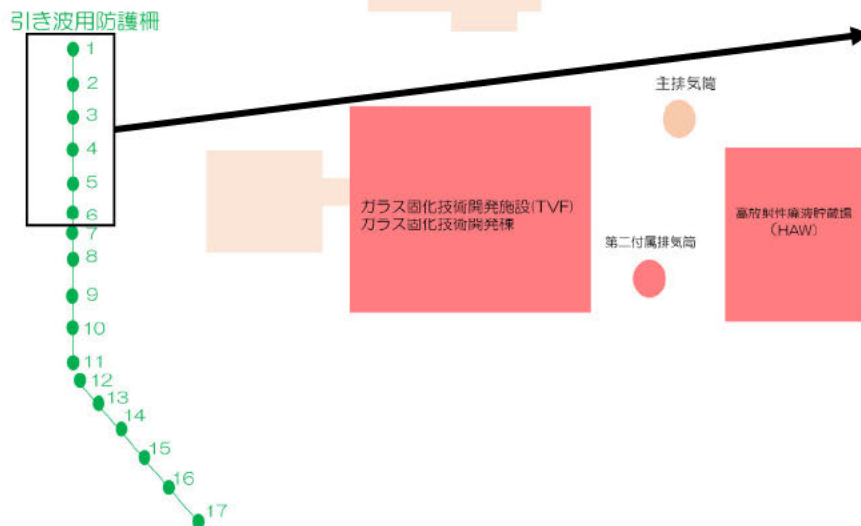
廃止措置計画用設計津波の引き波による漂流物の衝突から防護対象施設（高放射性廃液貯蔵場（HAW）、ガラス固化技術開発施設（TVF）ガラス固化技術開発棟及び第二付属排気筒）を防護するため、津波漂流物防護柵（引き波）の設置を行った。

津波漂流物防護柵（引き波）の設置工事の進捗状況（令和5年1月）

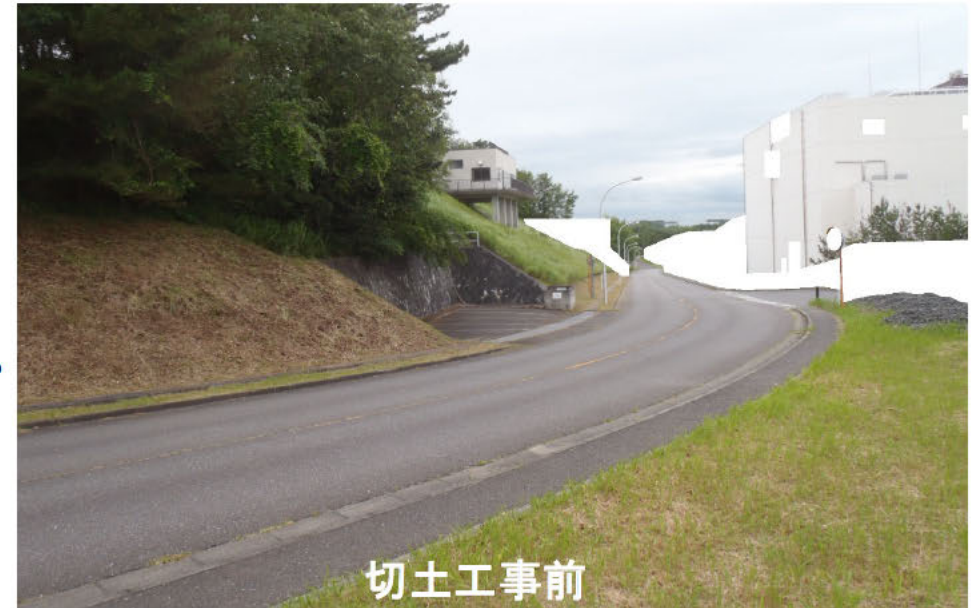
切土工事完成状況

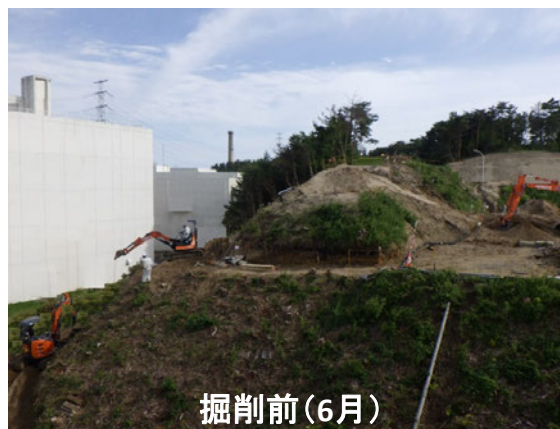
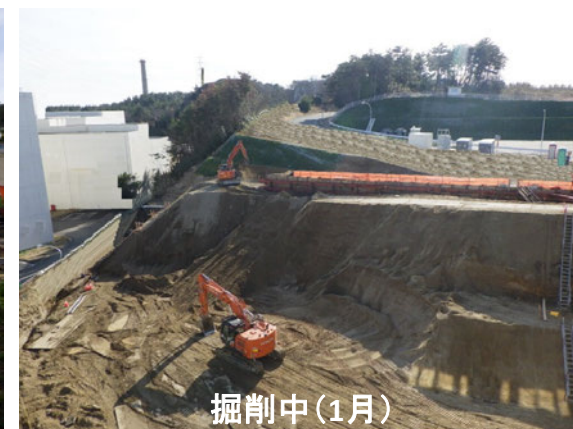
工事前 (現状)

掘削前(6月)

掘削中(1月)

地盤改良工事の状況(①東側)

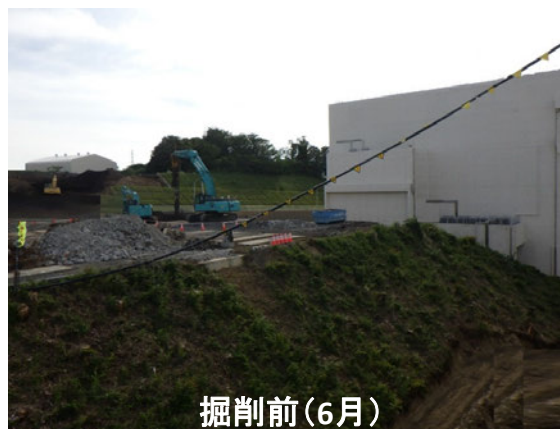
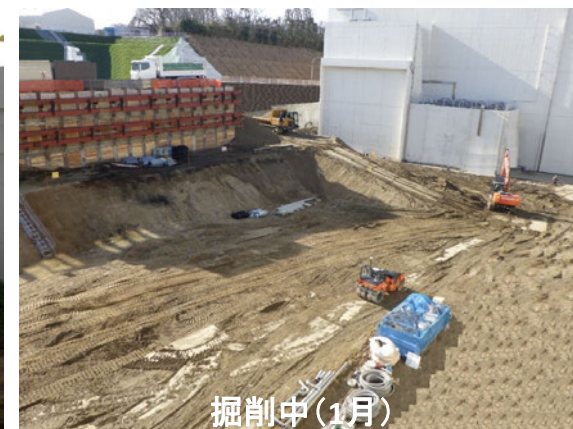
工事後 (イメージ)

掘削前(6月)

掘削中(1月)

地盤改良工事の状況(②西側)

※埋土部分からT.P.+5.7 mまで掘削し、高さT.P.+18.5 mまで改良土を盛土する。

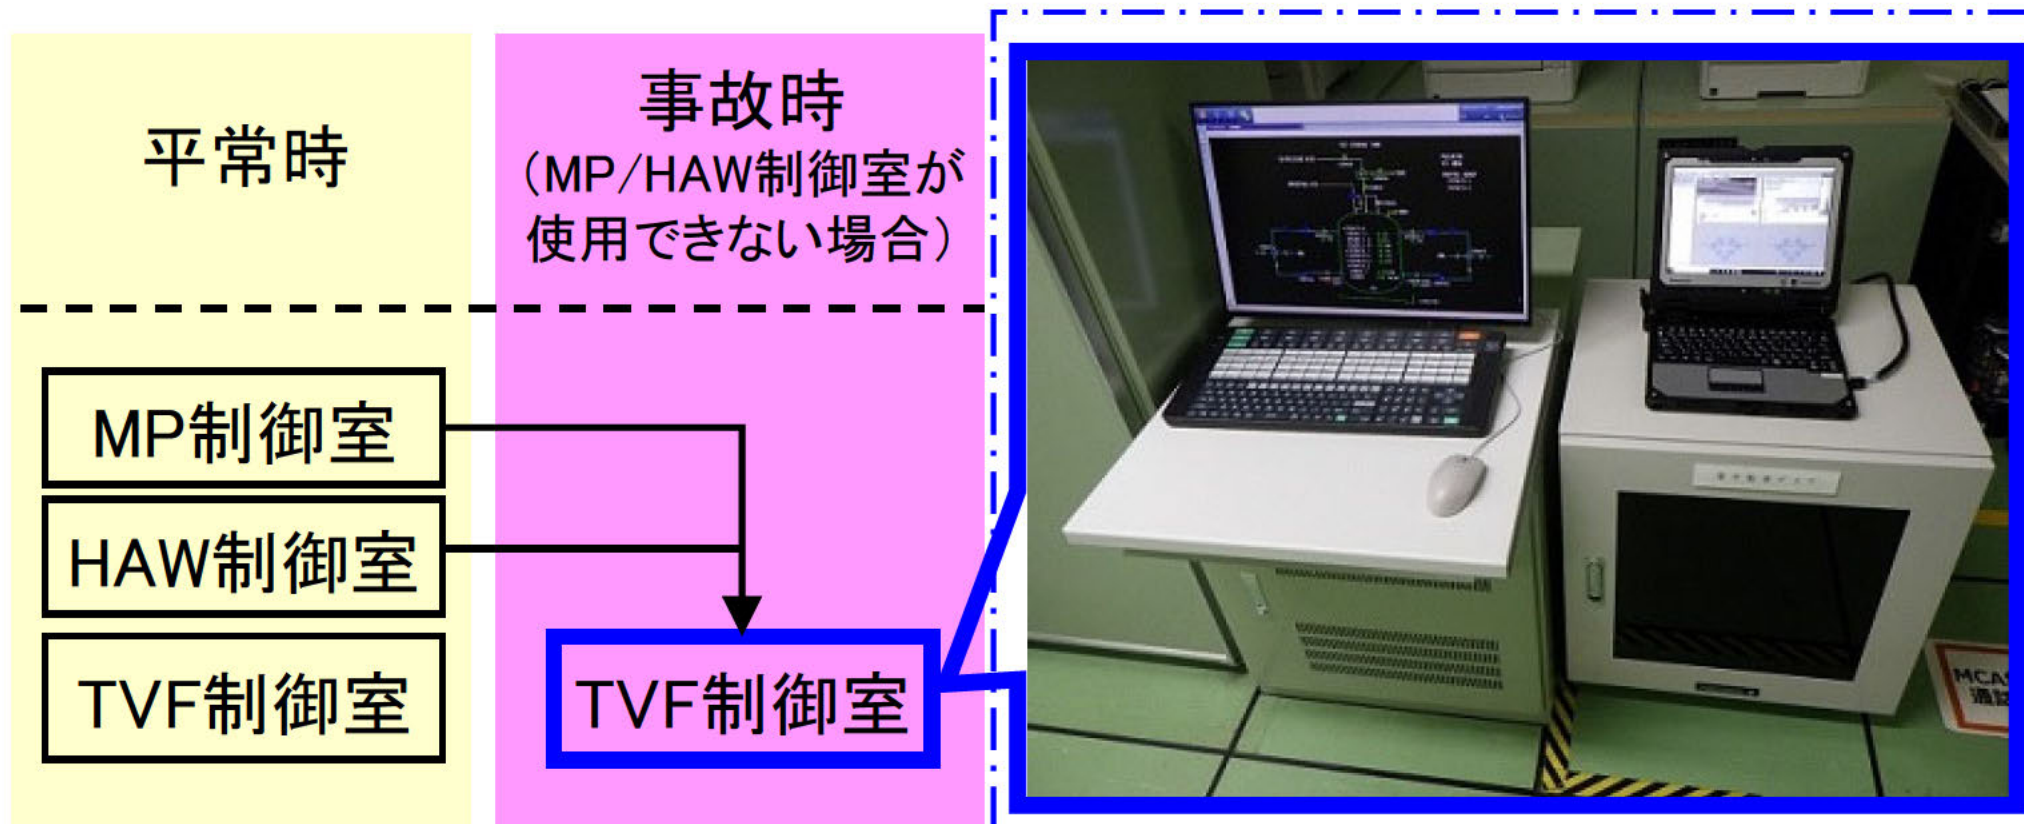
高放射性廃液貯蔵場（HAW）の閉じ込め機能及び崩壊熱除去機能に係るパラメータを監視する装置を製作し、ガラス固化技術開発施設（TVF）制御室に設置する。

分離精製工場（MP）屋上に設置された屋外監視カメラの映像を確認できる機器をガラス固化技術開発施設（TVF）制御室に配備する。

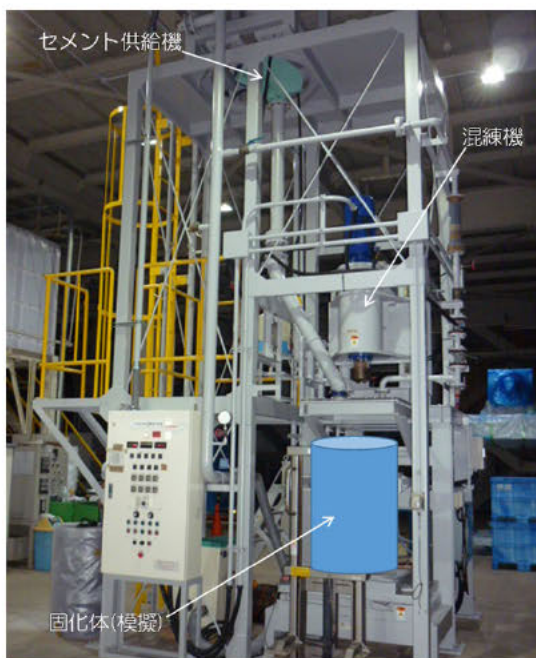
- LWTFにセメント固化設備を導入するにあたり、より確実に安定な運転を実現するために、セメント固化設備の工学規模試験(実規模混練試験(1/1スケール))により試験データを取得し、実設備の設計や運転条件に反映する。
- 令和4年度は、TBPやDBP等の不純物を含む模擬廃液を用いた工学規模試験を実施中。

セメント固化設備の工学規模試験装置

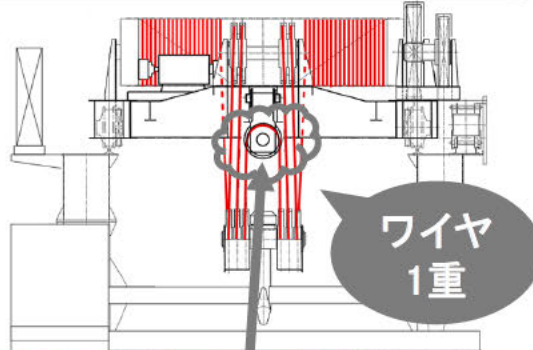
旧イコライザー装置
【シーブ(滑車)タイプ】

○使用済燃料を収納した輸送カスクの搬送時に，燃料カスククレーンのワイヤが切断した場合の落下防止対策として，イコライザー装置を改良し，燃料カスククレーンのワイヤを2重化した。（作業期間：令和4年12月13日～令和5年1月20日）

ワイヤ
1重

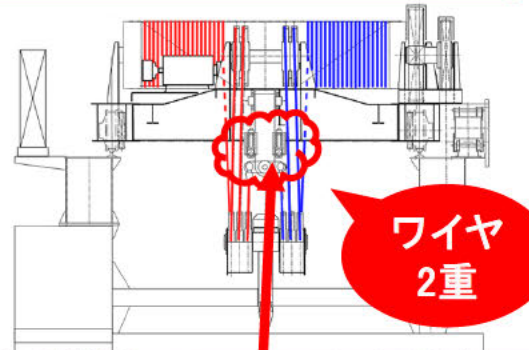
新イコライザー装置
【ビーム(はり)タイプ】

ワイヤ
2重

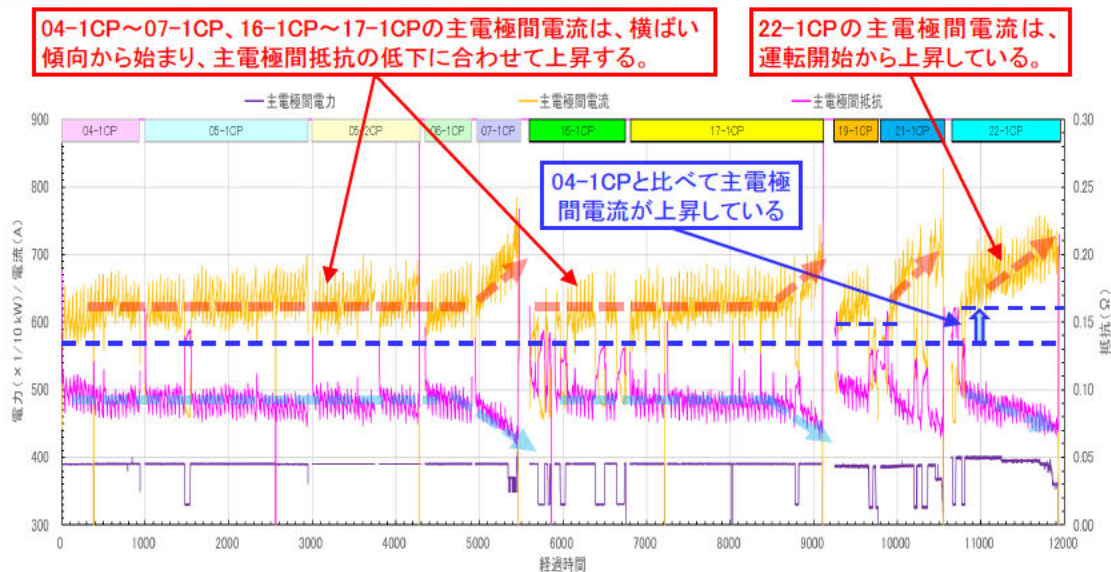
【 図1 2号溶融炉の全運転データ(主電極間電流、主電極間抵抗等) 】

- A) 19-1CP～21-1CP及び22-1CPでは、運転初期から主電極間抵抗が低下傾向を示し、主電極間電流が上昇している(図1)。
- B) 残留ガラス除去後の運転(16-1CP、19-1CP及び22-1CP)初期の補助電極間抵抗を比べると、残留ガラスを除去しているにも関わらず、04-1CPから19-1CPまで補助電極間抵抗が段階的に低下し、19-1CP以降は変化がない(図2)。
- C) 19-1CP～21-1CP及び22-1CPでは、炉底補助加熱時の補助電極A側(東側)温度が低下し、補助電極B側(西側)温度が上昇したことで、補助電極A、B(東西)の温度差が減少している。

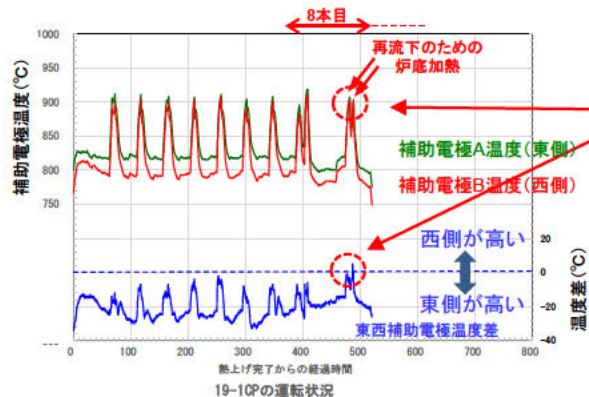
- ✓ 運転開始から補助電極温度は、東側の方が高かったが、再流下のための炉底加熱時に西側の補助電極温度が上昇して温度差がなくなった。
- 炉底加熱時の主電極-流下ノズル間通電の電流は、電気抵抗が低い西側傾斜面の堆積物に流れ、西側の補助電極温度が上昇する。

東側より西側炉底傾斜面に多くの白金族元素が堆積していることから、炉底加熱時の主電極-ノズル間電流が西側に流れやすくなり、西側の補助電極温度が昇温した。
