1次スクリーニング結果

2023-04-25
検査監督総括課

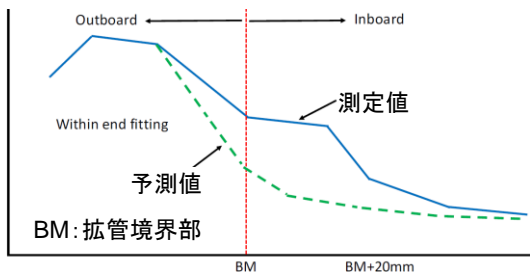
<p>図 水素当量濃度(Heq)</p>

番号	件名	概要	受領日	担当	1次スクリーニング		
					基準/2次	INES	処理結果
IRS9105P			2022-10-03	事務局	③	—	<p>本件は、カナダの複数の重水炉において、圧力管出口部の部材中の水素当量濃度が予測よりも高いことが見つかり、同様な懸念のある重水炉に対して、再起動基準が設けられ、検討が進められていることの報告である。水素当量濃度が高いと、長期運転条件(21万実効全出力時間(約24年)以上)では、圧力管の靱性が劣化する恐れがあるが、短期的な影響は無視できるとされる。原因究明が進められているが、国内では使用されていない圧力管及びその継手部に限定される事象と考えられることから、左上の基準にてスクリーニングアウトとする。</p> <p>なお、本件につき、カナダ原子力安全委員会では、圧力管外部諮問委員会を2021-07-30に設立した。任期は2年。 http://nuclearsafety.gc.ca/eng/the-commission/external-advisory-committee-pressure-tubes.cfm</p>
補足情報							
<p>CMD 22-M37.A(2022-11-03) 抜粋 https://www.nuclearsafety.gc.ca/eng/the-commission/meetings/cmd/pdf/CMD22/CMD22-M37-A.pdf</p> <p>2021年7月に、ブルース発電所から、出口端拡管境界部における水素当量濃度(Heq、水素重量濃度、重水重量は1/2として加算)が高いことが最初に報告される。</p>							
CMD 22-M37.A	長期運転原子炉の圧力管で発見された水素当量濃度の増加事象に関する更新情報、カナダ原子力安全委員会資料(2022-11-03)

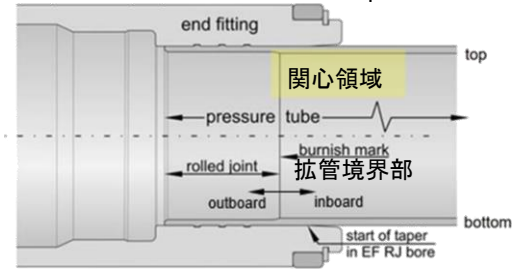
<p>図 圧力管と継手の概略図</p>		
					<p>総括: ①ピッカリング原子炉における拡管境界外側と内側の高 Heq の潜在的影響に対処するため、再起動基準に適合する代替継手が供用された。②ブルースとダーリントンにおける放射性物質放出リスク増加分は、短期的には無視できる。③CNSC スタッフは産業界とともに、供用圧力管継手の主要課題及び研究開発計画(2026年夏完了目途)に積極的に関与する。④CNSC スタッフは、委員会に最新情報を提供することを約束する。</p>

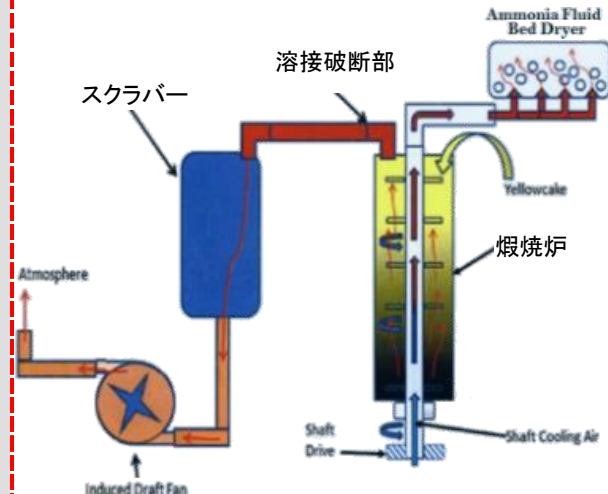
<p>図 キーレーク煅焼炉の概略図と溶接破断部</p> <p>https://nuclearsafety.gc.ca/eng/resources/publications/reports/2014-CNSC-staff-report-performance-uranium-mines-mills/index.cfm?pedisable=true#sec1-5</p>

番号	件名	概要	受領日	担当	1次スクリーニング		
					基準/2次	INES	処理結果
FINAS302P			2022-09-09	事務局	②	—	<p>本件は、カナダのウラン精錬施設において、煅焼炉の排気ダクトから、煅焼物が漏れ出した事例である。作業員1人が週間被ばく量限度を若干超過した。原因は、ダクトの溶接部の破損。破損原因は公開されていない。断熱材と被覆材で覆われているため、ダクトの状態が長期間点検されていないと推測される。断熱材下のダクトや配管の不良は既知問題であり、当該事業者による運転経験の反映活動及びダクトの保守管理に課題があったと考えられることから、左上の基準にてスクリーニングアウトとする。</p>
			補足情報				
			規制監視報告(2014年)				
ウラン鉱及びウラン精錬施設の規制監視報告(2014年)	キーレーク煅焼炉事象: 作業環境への煅焼イエローケーキの計画外放出		<p>2015-02-16、カナダの Key Lake ウラン精錬施設(KLO)の煅焼炉の排気ダクト下の建屋床に約 2 kg の煅焼物が発見された。施設の運転は停止された。 Cameco 社による調査で、煅焼物の発生源は、か焼炉の排気ダクトの溶接部の破損と判明。ダクトから断熱材と被覆材を取り除いたところ、1か所の完全な溶接破損を含む、さまざまなサイズの合計 12 の溶接破損が見つかった。修理が行われ、施設は安全に再稼働された。作業員 1 人が 1.16 mSv の放射線量を被ばく、週間措置限度である 1.0 mSv を超過。カナダ規制局(CNSC)は検査を実施し、原因の初期評価、講じられた是正措置及び Cameco 社の再稼働計画を検証した。CNSC スタッフは是正措置に満足した。</p>

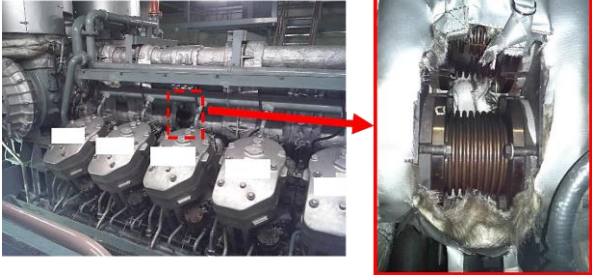
<p>更新日: 2022-11-07</p> <p>NUCIA 通番: 13260M</p> <p>ユニット: 浜岡発電所 5 号</p> <p>発生日: 2021-05-11</p> <p>登録区分:最終</p>	2021-11-07	事務局	継続	—	<p>本件は、長期停止中の BWR プラントにおいて、EDG の 24 時間連続運転試験を実施中、試験開始から約 4 時間半後に、EDG 排気管から排気漏れが確認された事象である。直接原因は、排気管伸縮継手の破損。破損原因は、EDG の起動停止の繰り返しによる継手溶接部の疲労破壊。当該溶接部に溶接欠陥(ブローホール)が確認されており、それがき裂の起点となった。再発防止対策は、排気管伸縮継手を定期取替えることと、新しい継手を非破壊検査すること。</p> <p><u>EDG 機の伸縮継手の不良事象数は少ない。そこで、NUCIA の検索機能を用いて、国内原子力発電所における類似事象を抽出し(次ページ)、傾向分析を行った。</u></p> <ul style="list-style-type: none"> ● 「EDG」と「伸縮継手」のAND検索等で抽出された分析対象事例は 7 件。 ● 発電所別では、浜岡 3 件、島根 2 件、柏崎刈羽 1 件、大飯 1 件。 ● 発生前は、2018 年以降 6 件、1994 年 1 件。 ● 破損・不良個所は、ベローズ 6 件、ボルト緩み 1 件。 ● 原因(複数)別では、疲労影響 7 件、保守点検不良 5 件、振動 3 件、製造・溶接不良 2 件。 ● 是正処置別では、点検改善 6 件、継手定期取替え 2 件、製造改善 1 件。 <p>傾向分析結果から、運転経験反映分野の検査で、以下のことを確認することを提案したい。</p> <ul style="list-style-type: none"> ● 排気管伸縮継手及びそのサポート、取付けボルト等に係る保守点検計画と実績 ● 排気管伸縮継手の定期交換の頻度と実績 ● NUCIA12916、12917、12815、13190、13260 で水平展開された内容とその達成状況

番号	件名	概要	受領日	担当	1次スクリーニング		
					基準/2次	INES	処理結果
国内 2021-08 R2	非常用ディーゼル発電機 24 時間連続運転中における排気管伸縮継手の破損	<p>2021-05-11、海外知見を参考に、健全性確認のため、5号機 D/G(A)の 24 時間連続運転を試験的に実施した。10:04 に D/G(A)を起動、14:30 頃、排気管伸縮継手からの排気漏れが確認された。D/G(A)を停止し、当該排気管伸縮継手の破損を確認した。</p>

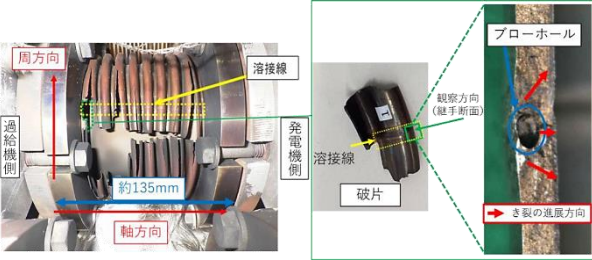
<p>図 左: 伸縮継手破損状況、右: 確認されたブローホール</p>

<p>再発防止対策: 排気管伸縮継手の定期取替時に、非破壊検査を実施し、初期き裂の原因となるブローホールがないことを確認した上で、取付けをおこなう。</p>

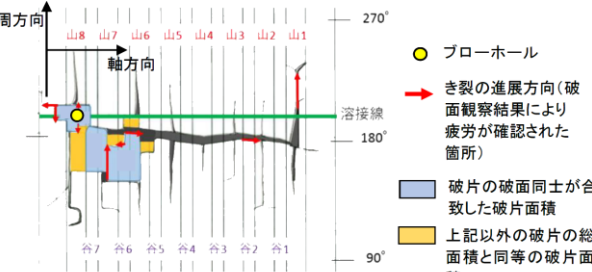
<p>図 伸縮継手の破損状況</p>			<p>補足情報</p> <p>なお、本件による外部への放射能の影響はない。人身災害も、プラント設備に与える影響もない。また、保安規定で定める運転上の制限も満足している。</p> <p>調査の結果、破損した排気管伸縮継手の破断面にブローホール(*1)及び疲労破壊の痕跡が見つかった。</p> <p>*1 ブローホールとは溶接欠陥の一種であり、溶接時に接合する物体の間にあった水分、油、鋼材表面の錆などの汚れ、気体等が溶接部に入り込むことにより生じた溶接部内部の小さな空洞のこと。</p> <p>破損原因: D/G の運転・停止により、ブローホール近傍に過度な力が繰り返し加わったことで、き裂が発生し、破損に至った(疲労破壊)。ブローホールを起点に発生したき裂が直線的に軸方向へ進展拡大した原因は、3 軸同時振動かつ加速度も大きく、高温で継手内部から圧力も掛かった過酷な環境により、強い応力が生じたためと推定される。なお、脆化は認められなかった。</p> <p>その他調査結果: 伸縮継手材料は JIS 規格品。継手に打痕等の不良は見られない。当該継手は定期取替品ではなく、外観点検実施の上、13 年使用したものの。</p> <p>短期的は正処置: D/G(A)の全排気管伸縮継手をブローホールがない新品の排気管伸縮継手に交換した。</p>

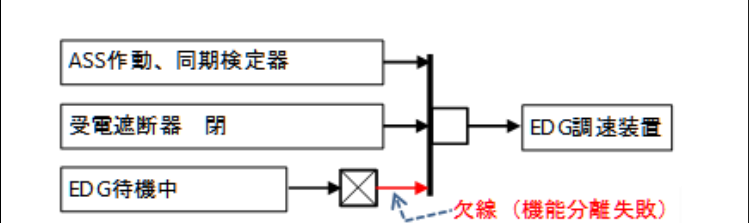
<p>図 自動同期併入装置(ASS)論理回路(NUCIA情報から作成)</p> <ul style="list-style-type: none"> 非安全系であるASSはDG負荷試験時(非安全機能)にのみ使用可。 ASSは、DG待機時(安全機能)には使用不許可 <p>このインターロックが基本設計図面には入っていたが、詳細設計図面に反映されていなかった。ASSは非安全系であるため、設計検証及び検査の厳格さにも課題があった可能性がある。</p>

補足情報							
根本原因: 遮断機動作回路の基本設計図面が回路名称のみで不明確だったため、詳細設計図面に自動同期併入装置の作動条件が正しく反映されていなかった。							
是正処置: ①予備の调速装置に取り替えた。②信号処理を行う電子基板を交換した。③DG待機中に所内変圧器系統等の遮断機を投入しても、自動同期併入装置が作動しない回路に変更する。④基本設計図面に回路名称のみ記載された部分については、詳細回路図面作成後、改めて基本設計者が確認することとする。なお、基本設計図面が回路名称のみとなっている他の回路について、基本設計通りに詳細回路図面が作成されていることは確認した。							
なお、自動同期併入装置は最近の中央制御盤のデジタル更新に伴い導入された。

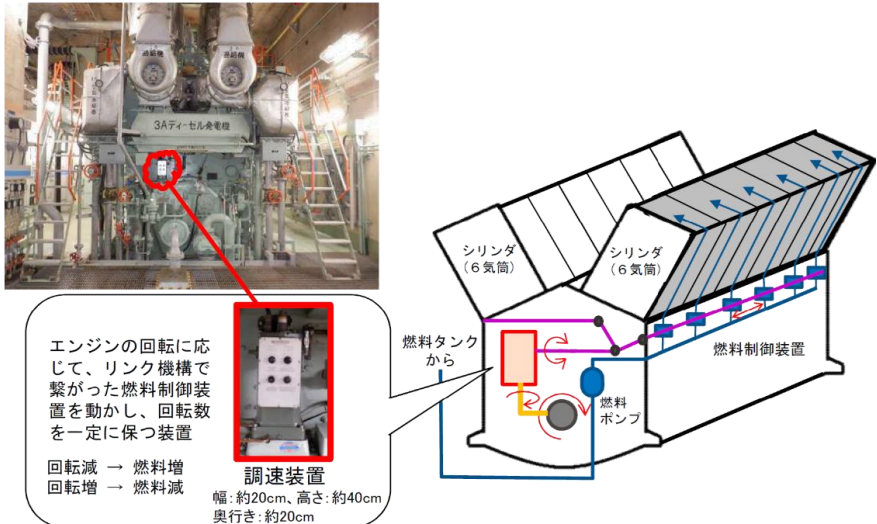
<p>エンジンの回転に応じて、リンク機構で繋がった燃料制御装置を動かし、回転数を一定に保つ装置</p> <p>调速装置 幅: 約20cm、高さ: 約40cm 奥行き: 約20cm</p> <p>回転減 → 燃料増 回転増 → 燃料減</p> <p>図 调速装置外観(https://www.kepco.co.jp/corporate/pr/2021/pdf/20211101_1j.pdf)</p>

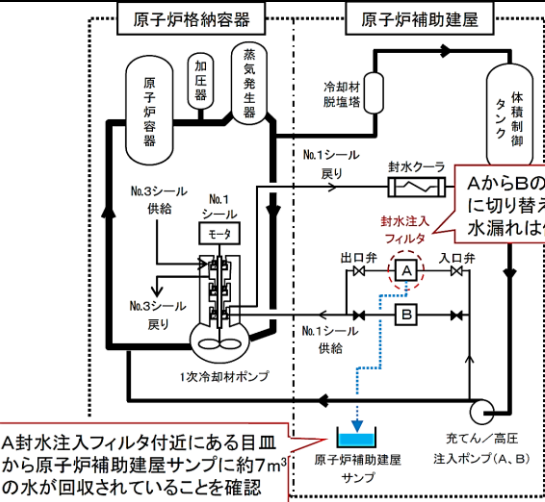
<p style="text-align: center;">図 系統概略図</p> <p><封水注入フィルタ蓋フランジ部写真> <封水注入フィルタの断面図></p>

番号	件名	概要	受領日	担当	1次スクリーニング		
					基準/2次	INES	処理結果
国内 2022-13R1	A 封水注入フィルタ蓋フランジ部からの漏えい NUCIA 通番: 13538M ユニット: 美浜発電所 3号 発生日: 2022-08-01 登録区分: 最終 更新日: 2022-12-06 R04Q2 原子力規制検査報告書	2022-08-01、第26回定期検査中の美浜3号機において、「封水注入流量低」警報が発信、原子炉補助建屋内の封水注入フィルタ室付近の床面に、約10m×1m×1mmの水溜まりが確認された。使用していたA系統封水注入フィルタをB系統に切り替えたところ、漏えいは停止。外観点検により、フィルタ上部の蓋フランジ面からOリングがはみ出していることを確認。漏えい箇所は、フィルタ蓋フランジ部と推定された。 安全評価: 漏えいした水は同フィルタ室の目皿に流入し、原子炉補助建屋サンプに回収しており、建屋外部への漏えいはない。推定漏えい水量は、約7m ³ (約2.2×10 ⁶ Bq)。本事象による環境への放射能の影響はない。 漏えい原因: 前回定期検査でのフィルタ取替工事において、本来のトルク値より低い値でボルトが締め付けられたため。その後のプラントの運転等に伴う系統圧力により、当該フランジ部の漏れ止め用のOリングが徐々に外側に押し出され、破断した。 根本原因(トルク値が低かった原因): 協力会社が作業要領を作成するにあたり、工事計画書に記載されているトルク値の判定基準(260~294 Nm)を引用すべきところ、パソコンに保存されていた誤ったトルク値の判定基準(39~64 Nm)を引用したため。 寄与因子: 予め年間工事契約を締結し、事業者が工事計画書を承認した後、作業ごとに発注したこと。この場合、作業ごとに協力会社が作業要領書を作成する。 是正処置: A/B系列とも封水注入フィルタのOリングを新品に交換する。美浜3号機に加え、高浜3/4号機、大飯3/4号機において、契約と発注を別に行う工事を対象として、計5900機器を調査し、トルク判定基準に誤りがあったのは、当該A/B系フィルタのみであることを確認した。 再発防止対策: ①契約と発注を別に行う工事について、協力会社が作成する作業要領を工事実施前に事業者が確認する運用とする。②協力会社に対して、速やかに本事象の周知を行い、新たな運用の徹底を図る。さらに、定期検査ごとの説明会等を通じてルール遵守等について周知を図る。③3号機について、漏えい防止および機器の動作不良防止の観点から、起動時の現場点検を強化する。	2022-12-06	事務局	②⑤	—	本件は、定期検査中のPWRにおいて、封水注入フィルタからの冷却水の漏えいが確認された事例である。事業者による調達管理(請負業者作業に対する監督等)に課題があったことから、 <u>左上の基準でスクリーニングアウトとする。</u> なお本件は、令和4年度第55回原子力規制委員会(令和4年11月30日)にて、検査指摘事項に該当し、重要度「緑」、深刻度「SLIV(通知なし)」と判定された。よって、 <u>左上の基準でスクリーニングアウトとする。</u>

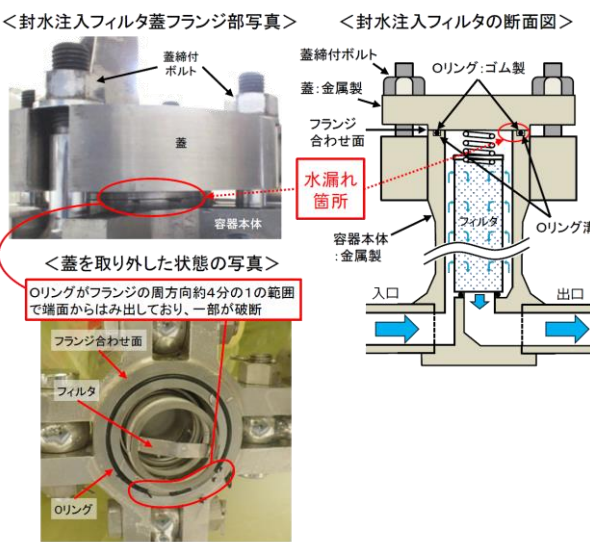
<p><蓋を取り外した状態の写真> Oリングがフランジの周方向約4分の1の範囲で端面からはみ出しており、一部が破断</p> <p>ボルトを締付工具により確認したところ、締付力が規定値より不足していた</p> <p style="text-align: center;">図 封水注入フィルタフランジ部の漏えい箇所</p>

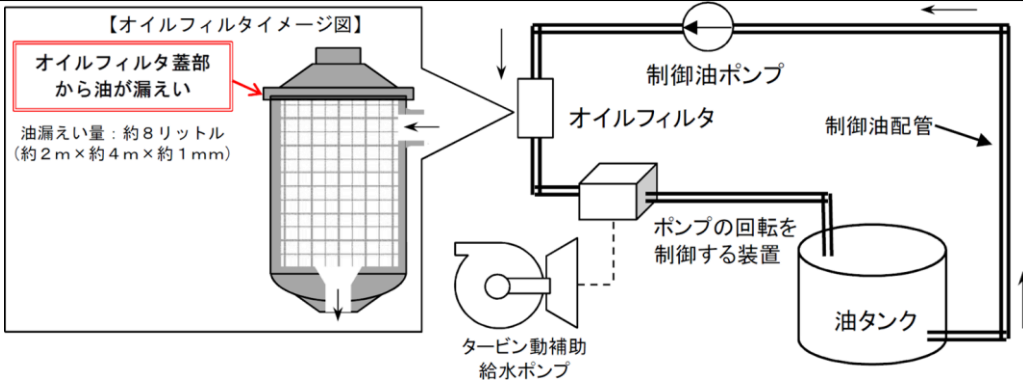
<p>【オイルフィルタイメージ図】</p> <p>オイルフィルタ蓋部から油が漏えい</p> <p>油漏えい量: 約8リットル (約2m×約4m×約1mm)</p> <p>制御油ポンプ</p> <p>オイルフィルタ</p> <p>制御油配管</p> <p>ポンプの回転を制御する装置</p> <p>油タンク</p> <p>タービン動補助給水ポンプ</p> <p>図 タービン動補助給水ポンプ制御油系統概略図</p>

番号	件名	概要	受領日	担当	1次スクリーニング			
					基準/2次	INES	処理結果	
国内 2022- 14R1	タービン動補助 給水ポンプフィル タ蓋部からの油 漏れに伴う運転 上の制限の逸脱 NUCIA 通番: 13530M ユニット:高浜発 電所3号 発生日: 2022-07-21 登録区分:最終 更新日: 2022-12-21 R04Q2 原子力 規制検査報告書	2022-07-21 14:19、定期点検中の3号機において、「タービン動補助給水ポンプ制御油圧低」警報が発信。現場床面に約2m×約4m×約1mmの油漏れ(約8L)を確認。制御油ポンプを停止したところ、油漏れは停止した。タービン動補助給水ポンプが動作できない状態となったことから、14:30に保安規定の運転上の制限を満足していない状態にあると判断した。 安全評価:本事象による環境への放射能の影響はない。制御油ポンプ系統にあるフィルタ蓋部のシート面の部品を取り替え、制御油ポンプの確認運転を行い、油漏れがないことを確認して、翌日16:25に運転上の制限を満足する状態に復帰した。	2022-12-21	事務局	⑤	—	定期検査中に、制御油漏えいのため制御油ポンプを停止したためタービン動補助給水ポンプが動作不能となり、保安規定の運転上の制限を満足していない状態となった事例である。約1日で復旧しており、 左上の基準でスクリーニングアウトとする 。 なお本件は、令和4年度第55回原子力規制委員会(令和4年11月30日)にて、検査指摘事項に該当し、重要度「緑」、深刻度「SLIV(通知なし)」と判定された。よって、左上の基準でスクリーニングアウトとする。	
					補足情報			
			<p>推定原因:パッキンと容器側シート面の密着が不十分だったため。根拠は、蓋部のシート面のパッキンが中心からずれて装着されていたことと、フィルタ容器側のシート面の点検手入れによってわずかな凹みが生じていたこと。</p> <p>是正処置:パッキンの取り替え及びシート面の手入れを実施。</p>

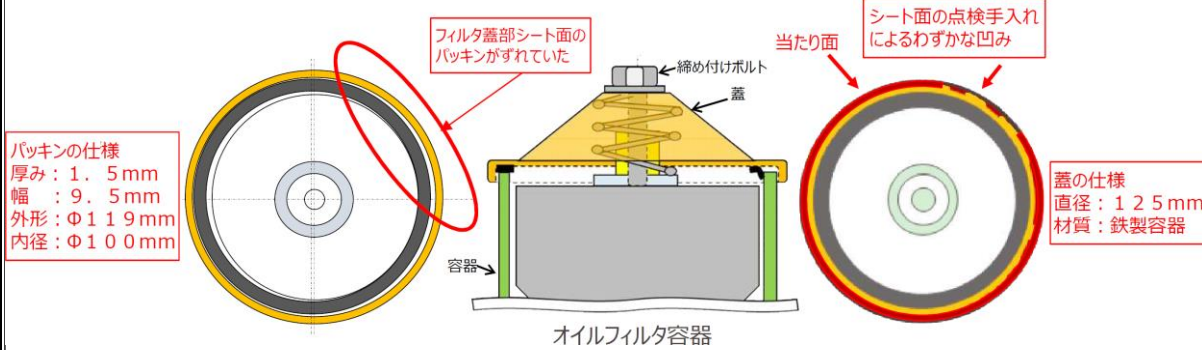
<p>パッキンの仕様 厚み: 1.5mm 幅: 9.5mm 外形: Φ119mm 内径: Φ100mm</p> <p>フィルタ蓋部シート面のパッキンがずれていた</p> <p>締め付けボルト</p> <p>蓋</p> <p>容器</p> <p>オイルフィルタ容器</p> <p>図 調査結果</p> <p>シート面の点検手入れによるわずかな凹み</p> <p>蓋の仕様 直径: 125mm 材質: 鉄製容器</p>

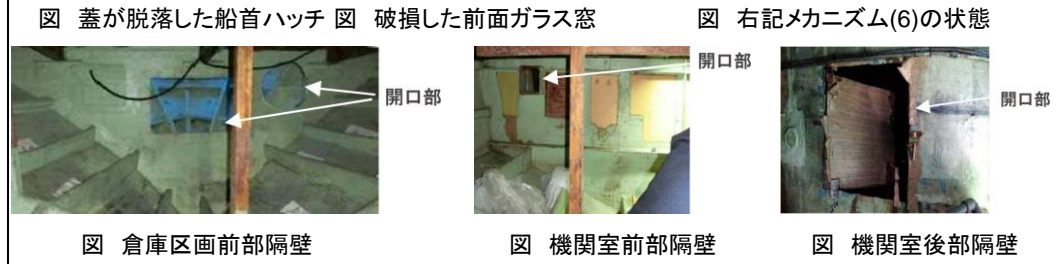
沈没メカニズム:(1) 復路、波高の高い波を受ける状況下、波がブルワーク(防波壁)を越えて直接船首甲板部に打ち込んだ。(2) 確実な閉状態でなかった船首甲板部ハッチ蓋が船体の動揺によって開き、海水が同ハッチから船首区画に流入。(3) 当該ハッチ蓋は、操舵室から死角となるため、操舵者から視認できず。(4) 船首区画に流入する海水は、倉庫区画間との隔壁の開口部下端を越え、倉庫区画に流入。このときのトリム角の変化は小さく、本船船長は浸水を認識できず。(5) 倉庫区画と機関室の間の隔壁の開口部下端を越えた海水が機関室に流入し始め、機関室の海水水位が船底から約60~70cmに達すると、主機関の電子制御系の部品が短絡、主機関が停止。(6) 船首甲板部ハッチコーミング(ハッチ開口部の周囲の立ち上がり)の先端が喫水線よりも下になり、大量の海水が同ハッチから流入。(7) 時点未特定であるが、船首トリムが増加し、船首甲板部ハッチ蓋が直接波にたたかれ、ストッパーに強く当たってヒンジが脆性破壊し、同ハッチ蓋が外れて前部客室前面中央のガラス窓に当たり、ガラスを割った。同窓からも海水が流入し、船首トリムの増加は更に加速。その後、海水を含む船舶重量が浮力より大きくなり、沈没に至った。
