高浜発電所3号炉審査資料	
資料番号	KTN3-PLM40-共通
提出年月日	令和5年4月25日

高浜発電所 3 号炉 運転期間延長認可申請
(共通事項)

補足説明資料

令和 5 年 4 月 2 5 日
関西電力株式会社

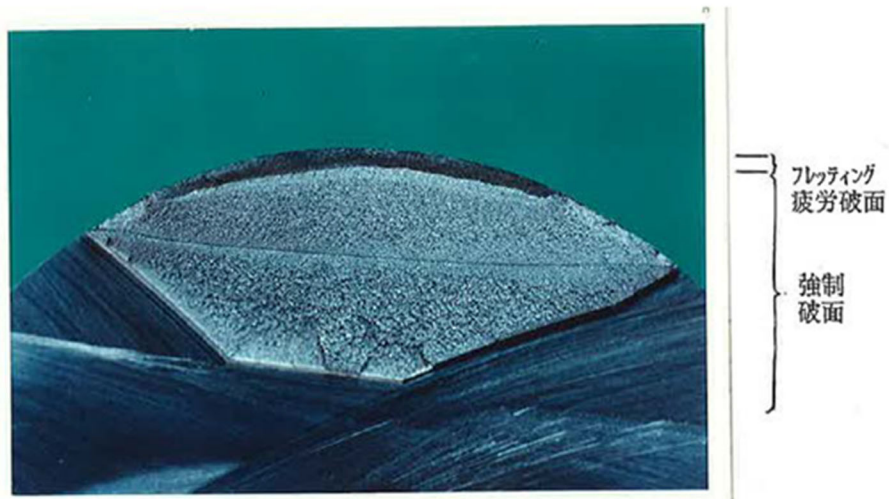
図7 フレット疲労破面例

軸に生じたき裂のうち、代表的な破面を図7に示す。図8にき裂の断面ミクロによる観察例を示す。き裂は粒界貫通型で軸表面に対して直角ではない角度をもって生じており、典型的なフレット疲労き裂の様相を呈している。ただし、き裂が深く進展するに従って、軸表面に垂直な方向に進展していく傾向が見られる。これは、軸表面では曲げ応力よりもせん断応力が支配的であるため、斜めに進展し、き裂が深く進展するに従い、せん断力が小さくなり、反対に曲げ応力が支配的になって、き裂の進展方向が曲げ応力で進展する軸と直角な方向に遷移してくるためである。
