高浜発電所4号炉審査資料	
資料番号	KTN4-PLM40-共通
提出年月日	令和5年4月25日

高浜発電所 4 号炉 運転期間延長認可申請
(共通事項)

補足説明資料

令和 5 年 4 月 2 5 日
関西電力株式会社

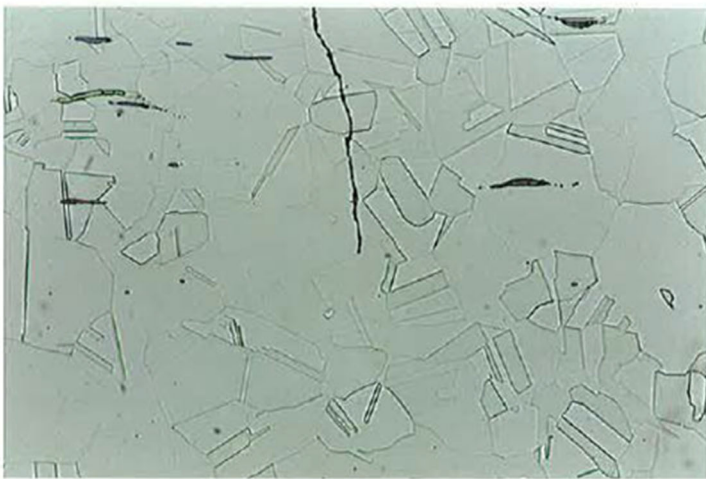
図8 フレタィング疲労き裂の断面マイクロ観察例

軸に生じたき裂のうち、代表的な破面を図7に示す。図8にき裂の断面ミクロによる観察例を示す。き裂は粒界貫通型で軸表面に対して直角ではない角度をもって生じており、典型的なフレット疲労き裂の様相を呈している。ただし、き裂が深く進展するに従って、軸表面に垂直な方向に進展していく傾向が見られる。これは、軸表面では曲げ応力よりもせん断応力が支配的であるため、斜めに進展し、き裂が深く進展するに従い、せん断力が小さくなり、反対に曲げ応力が支配的になって、き裂の進展方向が曲げ応力で進展する軸と直角な方向に遷移してくるためである。

倍率 25倍

倍率 400倍

き裂先端部
