# デジタル安全保護回路のソフトウェア共通要因 故障対策の自律的対応について

## 川内1号機の対応結果と振り返り

2023年 7月25日  
原子力エネルギー協議会

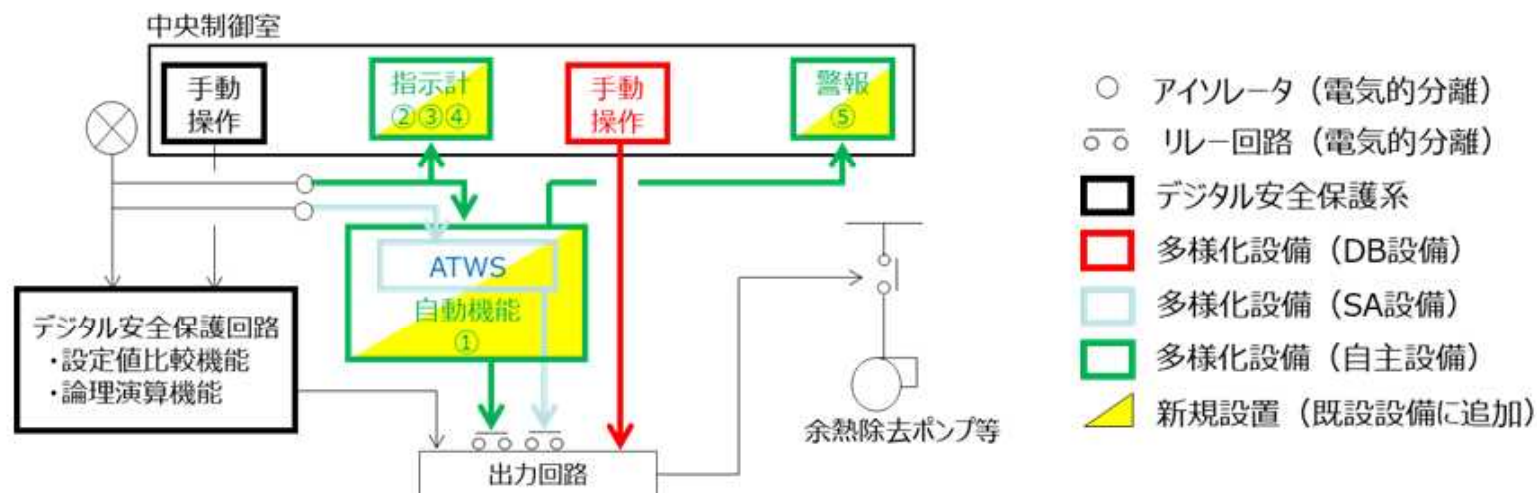
## 図2 デジタルCCF対策の概要（川内2号機）

設備区分		自動機能	手動操作	指示計	警報
既設 流用	DB 設備	-	<ul style="list-style-type: none"> <li>原子炉トリップ</li> <li>主給水隔離</li> <li>主蒸気隔離</li> <li>補助給水起動/流量調節</li> <li>高圧/低圧注入系起動</li> <li>格納容器隔離</li> <li>主蒸気逃がし弁全開/全閉</li> <li>加圧器逃がし弁全開/全閉</li> </ul>	-	-
	SA 設備	<ul style="list-style-type: none"> <li>補助給水起動</li> <li>主蒸気隔離</li> </ul>	-	-	-
	自主 設備	<ul style="list-style-type: none"> <li>原子炉トリップ</li> <li>主給水隔離</li> </ul>	-	<ul style="list-style-type: none"> <li>1次冷却材圧力</li> <li>加圧器水位</li> <li>主蒸気ライン圧力</li> <li>蒸気発生器水位(狭域)</li> <li>格納容器圧力</li> <li>1次冷却材低温側温度(広域)</li> </ul>	<ul style="list-style-type: none"> <li>多様化設備作動</li> <li>加圧器圧力低(原子炉トリップ等)</li> <li>加圧器圧力高(原子炉トリップ等)</li> <li>蒸気発生器水位低(原子炉トリップ等)</li> <li>蒸気発生器水位異常高</li> </ul>
新規 設置	自主 設備	①高圧/低圧注入系起動	-	<ul style="list-style-type: none"> <li>②中間領域中性子束</li> <li>③燃料取替用水タンク水位</li> <li>④格納容器再循環サンブ広域水位</li> </ul>	⑤加圧器圧力異常低(高圧/低圧注入系作動)

#### ①多様化設備の概要（P33 図2）

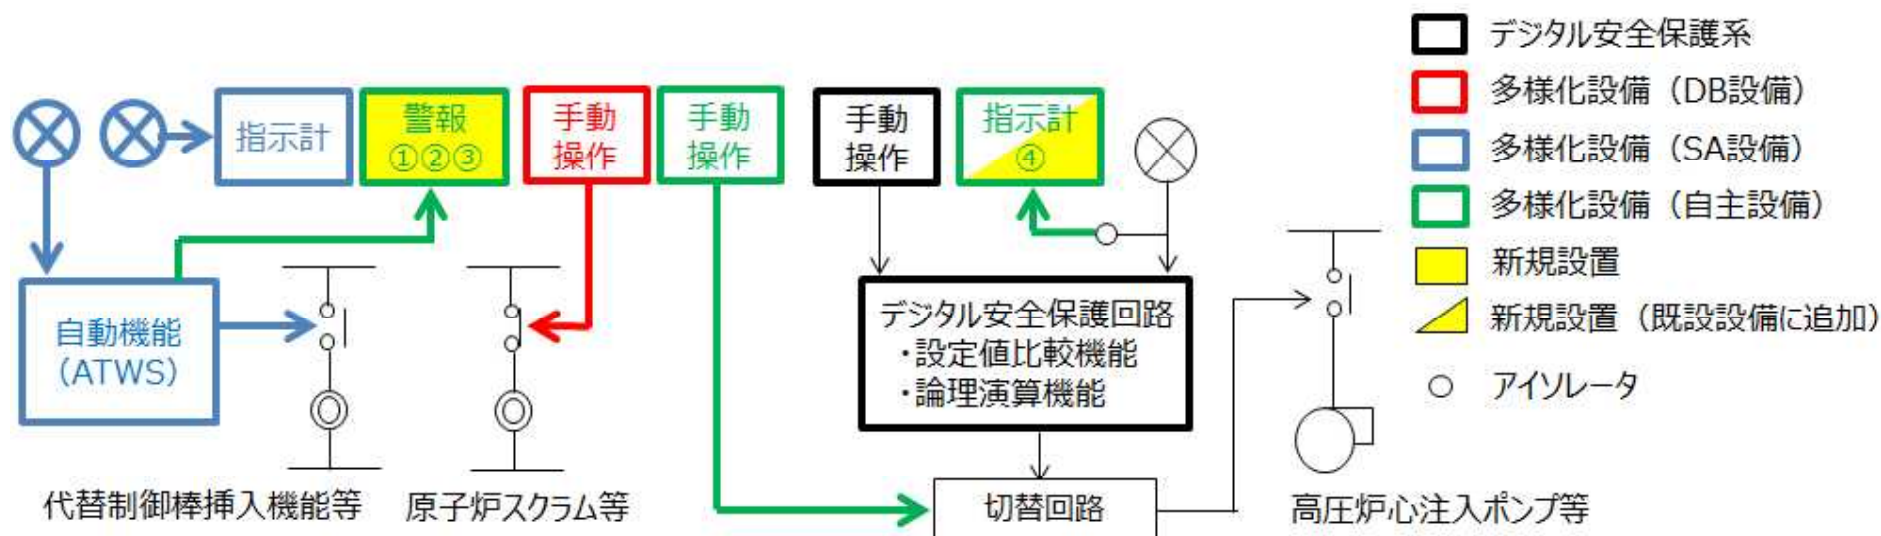
# 図3 デジタルCCF対策の概要（柏崎刈羽7号機）

設備区分		自動機能	手動操作	指示計	警報
既設 流用	DB設備 (安全保護系)		・原子炉スクラム ・主蒸気隔離弁閉止	・主蒸気隔離弁の状態	
	SA設備	・代替制御棒挿入機能 ・代替原子炉再循環ポンプトリップ		・原子炉水位, 原子炉圧力	
	自主設備		・主要な隔離弁閉止 ・高圧炉心注水系起動	・主要な隔離弁の状態 ・高圧炉心注水系系統流量	
新規 設置	自主設備			④ドライウェル圧力	①ARI作動 ②L-2 ③原子炉圧力高高

#### ① 多様化設備の概要 (P36 図3)
