汚染水対策の現況について

2023年9月14日

東京電力ホールディングス株式会社

1. 汚染水対策の現況について

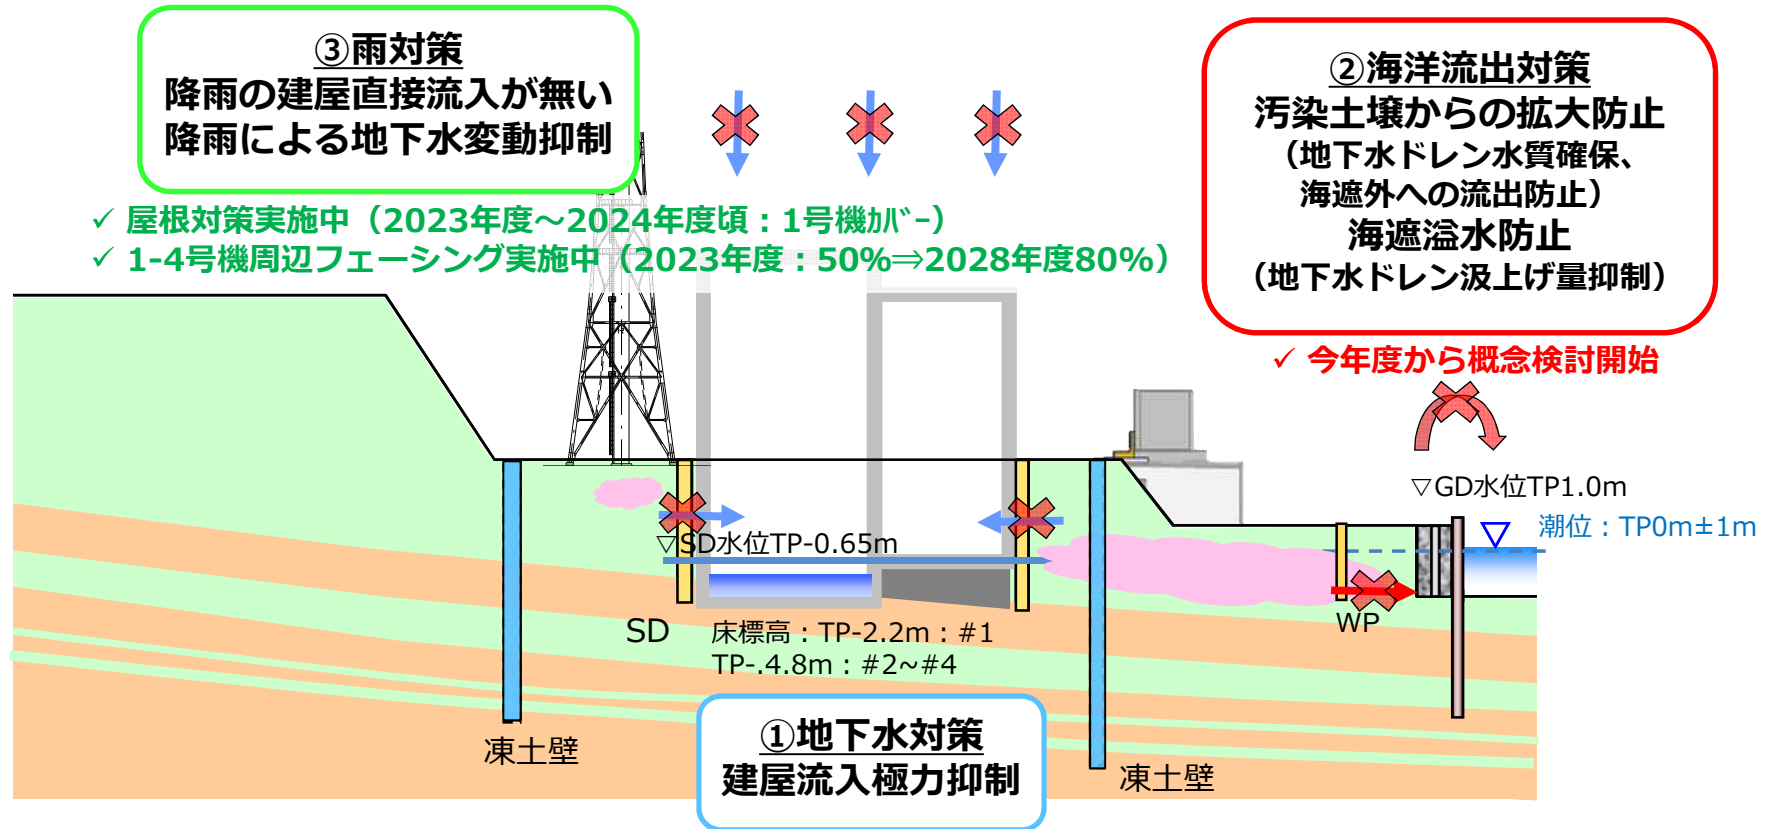
1-1. 今後の汚染水対策の全体系について

- 今後の汚染水対策として、①地下水対策、②海洋流出対策、③雨対策として進めていく。
- ①～③の対策を踏まえて、汚染水を抑制の元、極力パッシブな対策を目指していく。

- ✓ 解析的に評価の上、建屋止水を実施 (P5)
- ✓ 建屋止水 (局所止水) 計画中
- ✓ ~2025年度 : 3号機、~2028年度 : 他号機

①～③の対策をSD (サブドレン)、凍土壁に依らない極力パッシブ (管理リソースの軽減) な対策を目指す*。

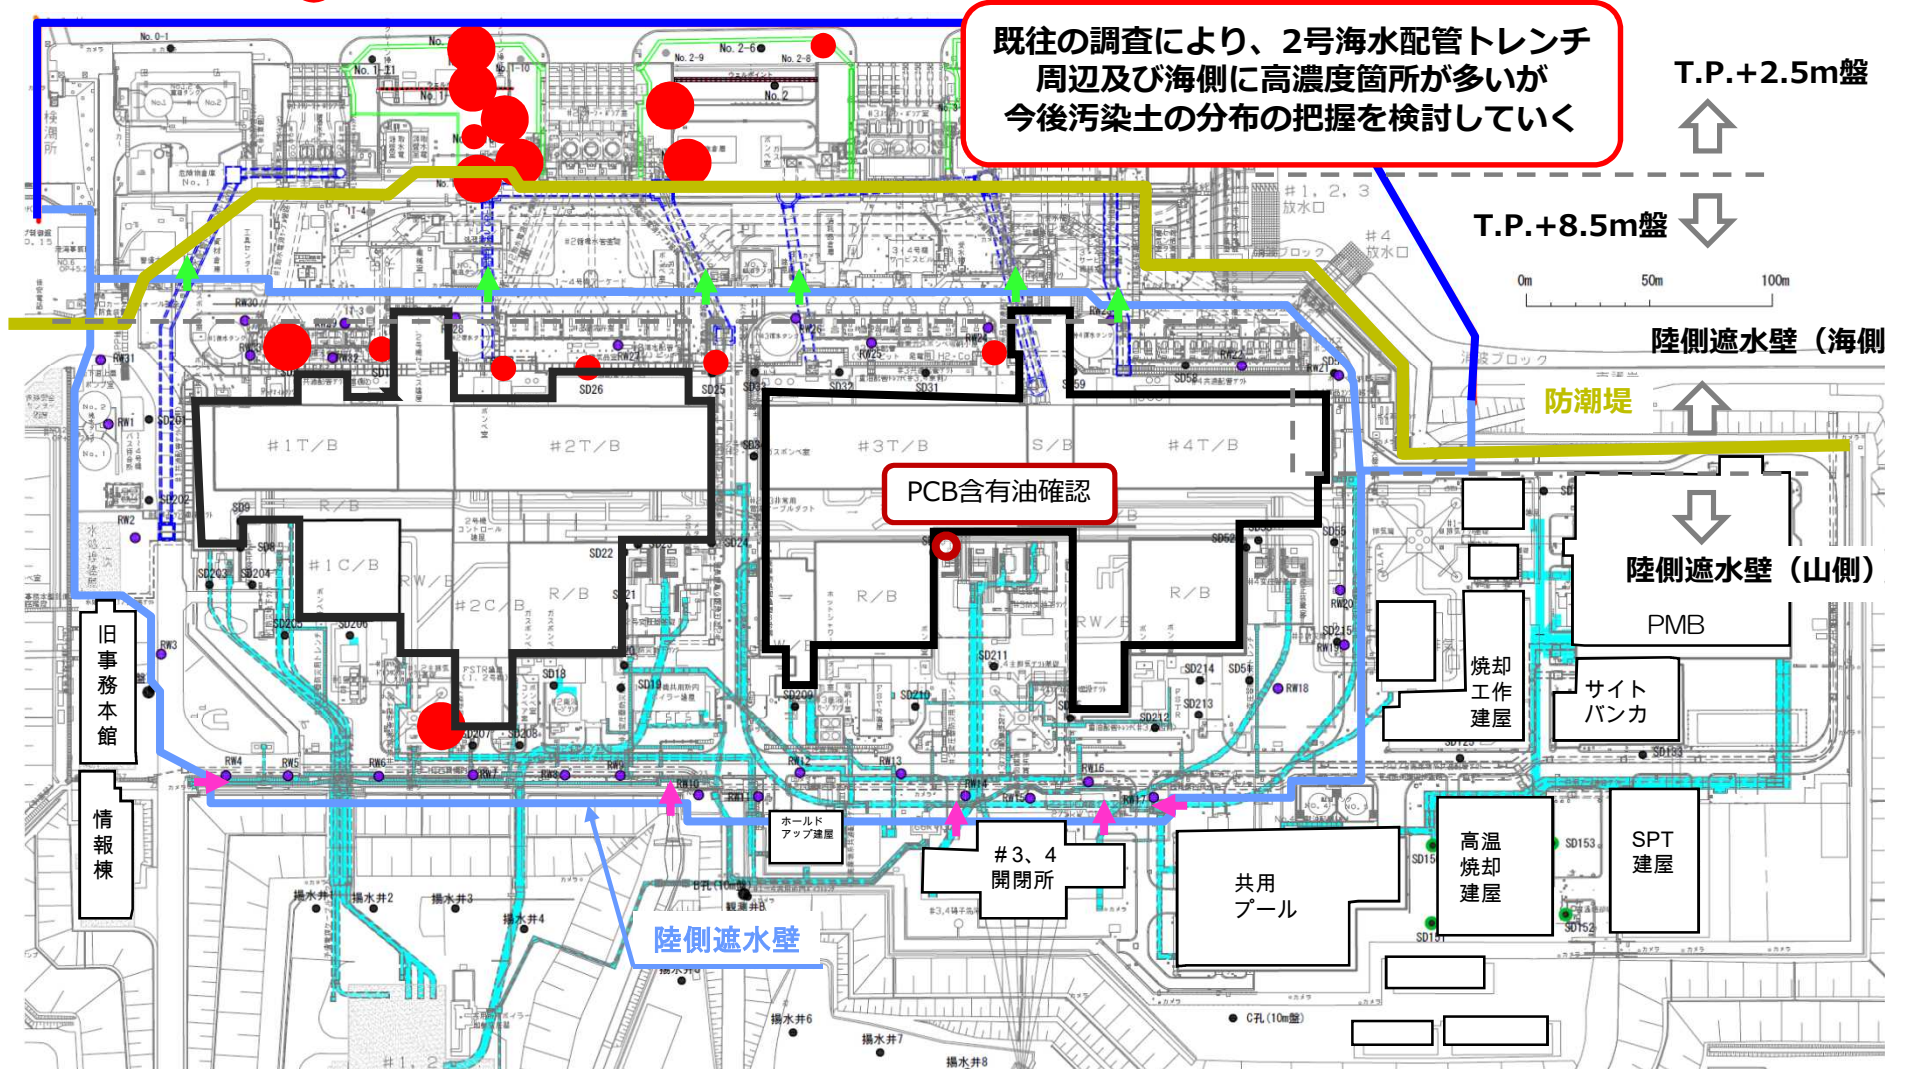
1-2.1-4号機建屋周辺平面図 (現況構造及び高濃度放射性物質箇所明示) **TEPCO**

● 全β : 1万Bq/L 以上 ● 全β : 1千~1万Bq/L

既往の調査により、2号海水配管トレンチ
周辺及び海側に高濃度箇所が多いが
今後汚染土の分布の把握を検討していく

□ 建屋外壁止水

▲ 陸側遮水壁横断部 (海側: 解析モデル化)
(#1~4海水配管トレンチ)

▲ 陸側遮水壁横断部 (山側: 解析モデル化)
(K排水路、#3、4主変機ダクト)

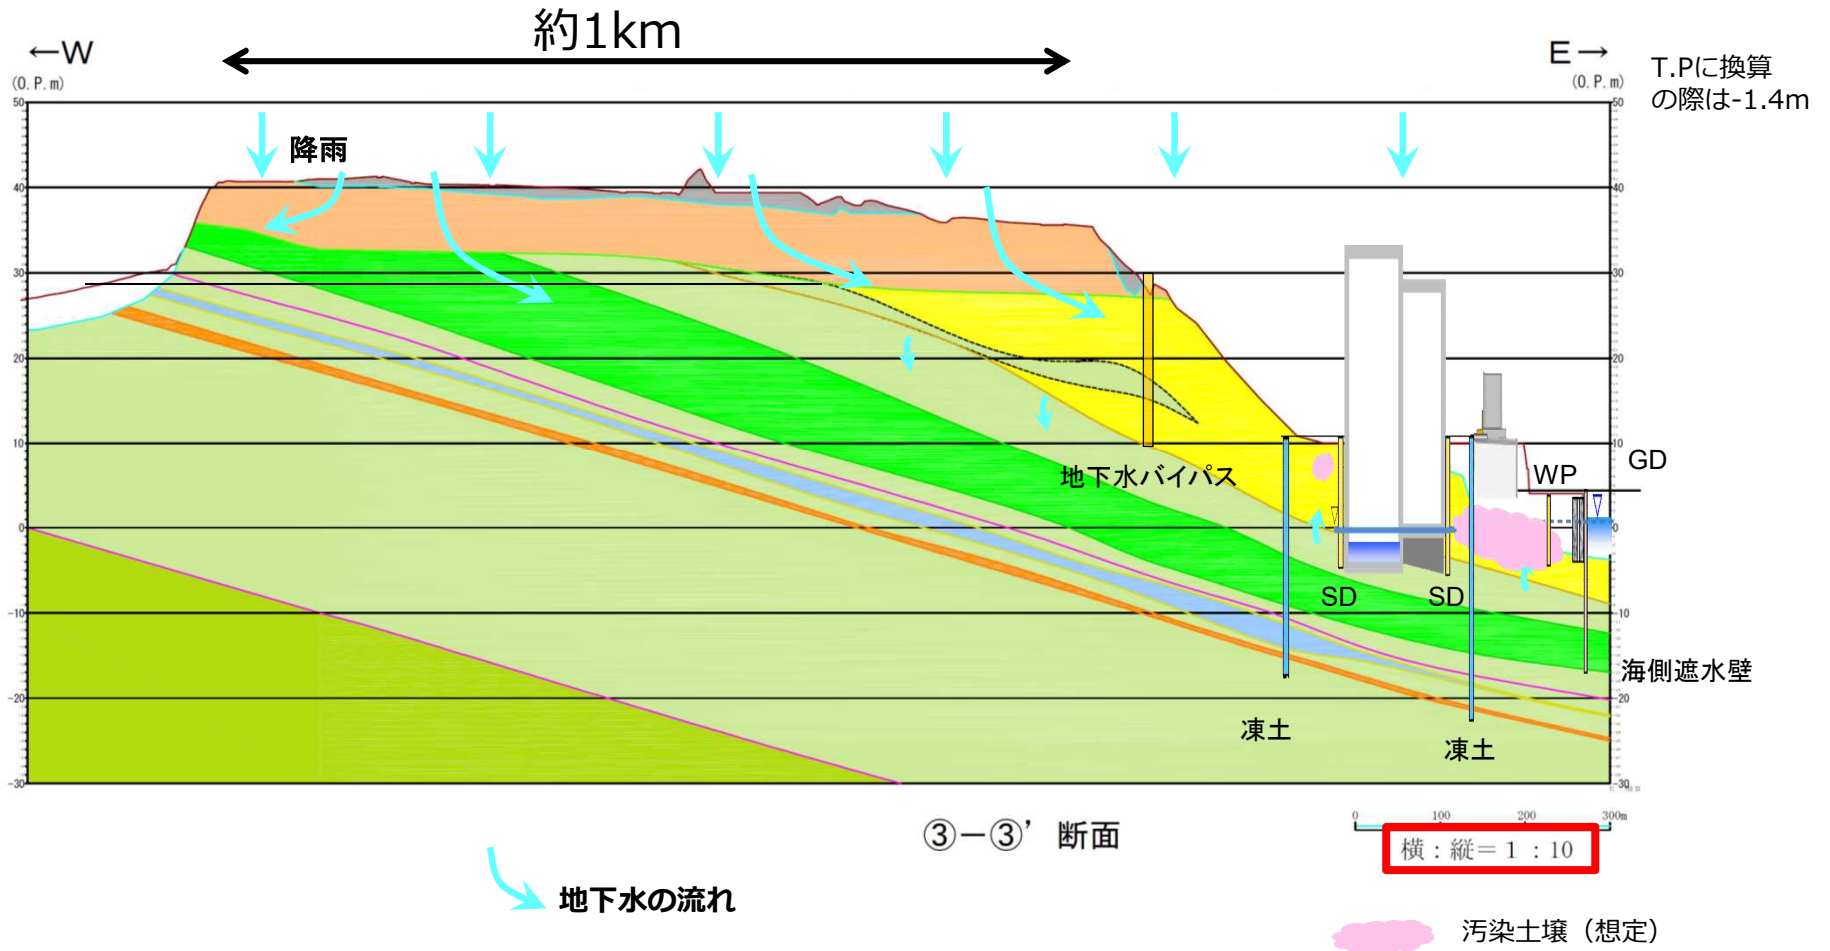
1-4.広域断面図 (横：縦=1：10)

■ 敷地内の地下水のほとんどは周辺に降った降雨が浸透した物であるため、降雨対策は必須となり、極力建屋近くでの対策が有効となる。

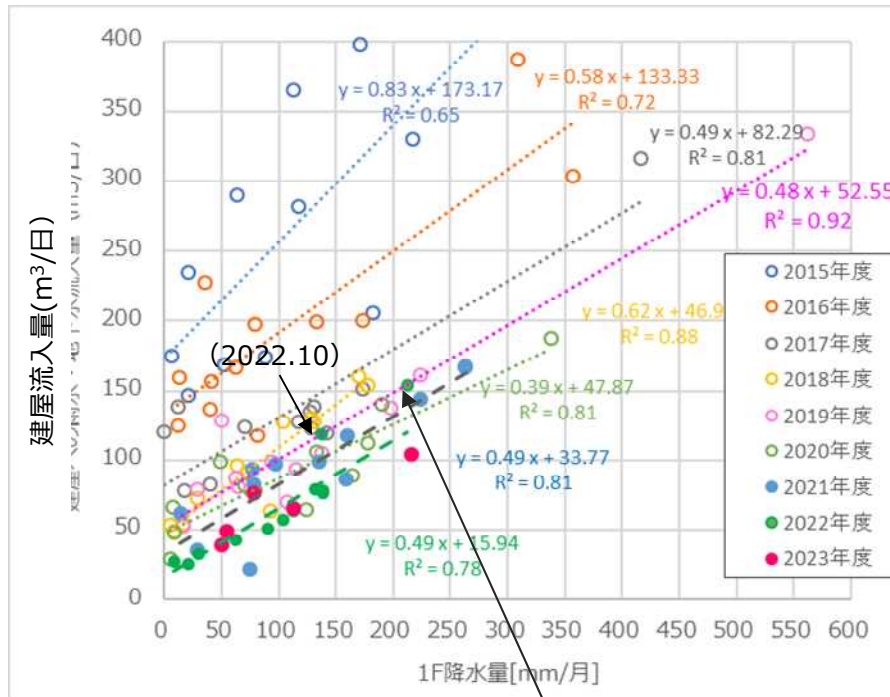
建屋流入量

- 建屋流入量は2022年度に関しては、6月、10月を除き、約100m³/日未満で推移している。
- 2022年6月に関しては、2号機燃料取り出し構台の基礎を構築中で、6月初旬の降水時に雨水が一時的に溜まった影響と想定している。
- 2022年10月に関しては、9月末から10月初旬に約200mmの降雨があったため流入量が抑制しきれなかった事とPMB及びHTIの水位変動が大きかったことによる影響（1-4号の号機毎では確認されないため）と想定している。
- 2023年度については、2022年度の上記6月、10月を除いた状況と同等で推移している。

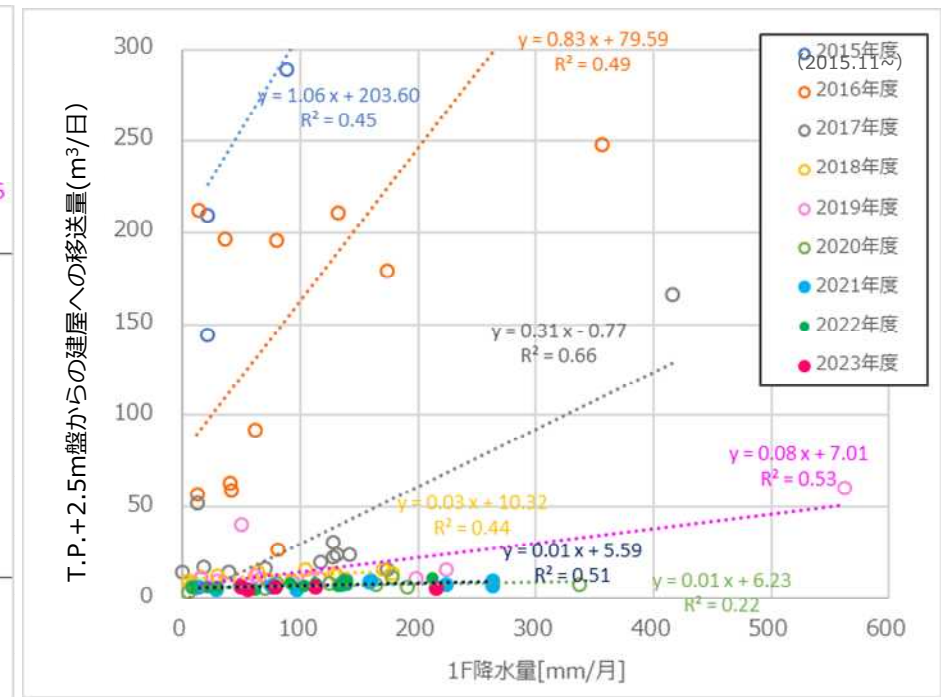
T.P.+2.5m盤からの建屋への移送量

※2020.8月データは、本設ポンプによる移送に伴う建屋流入量のバラツキを考慮して、回帰分析において除外している。

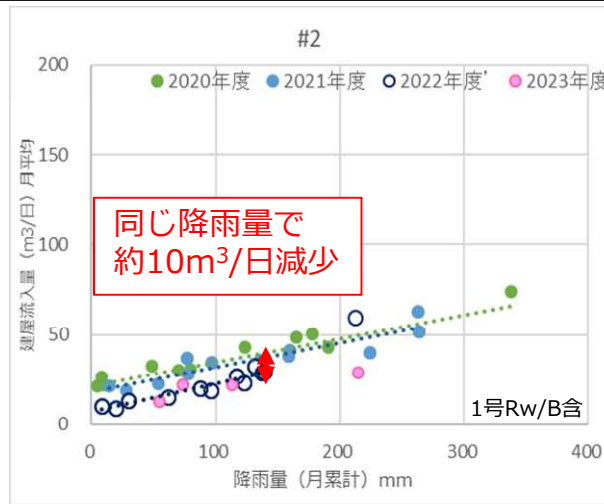
2021年度：36m³/日、2022年度：24m³/日

- 2号機：同程度の降雨で約10m³/日減少。2号機燃料取り出し構台の基礎地盤改良や構台構築に付随するフェーシングの効果と想定。
- 3号機：同程度の降雨量で約20m³/日減少、周辺のフェーシングを含む雨水排水対策の継続や、陸側遮水壁横断構造物（3号主変機連絡ダクト開閉所側）の一部閉塞工事等の効果と想定。

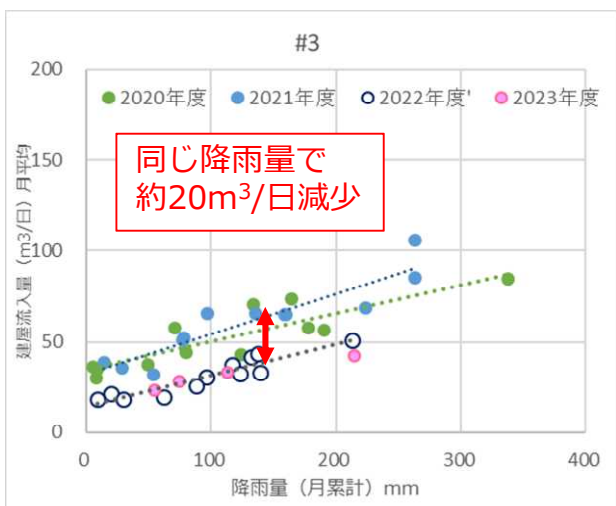
2021年度：61m³/日、2022年度：31m³/日

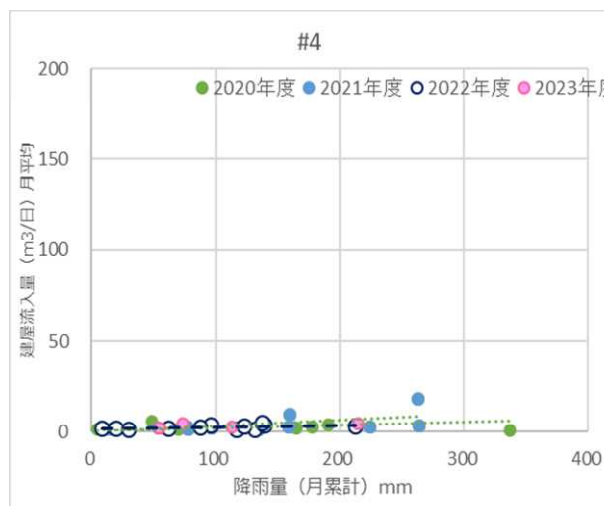
2021年度：4m³/日、2022年度：3m³/日

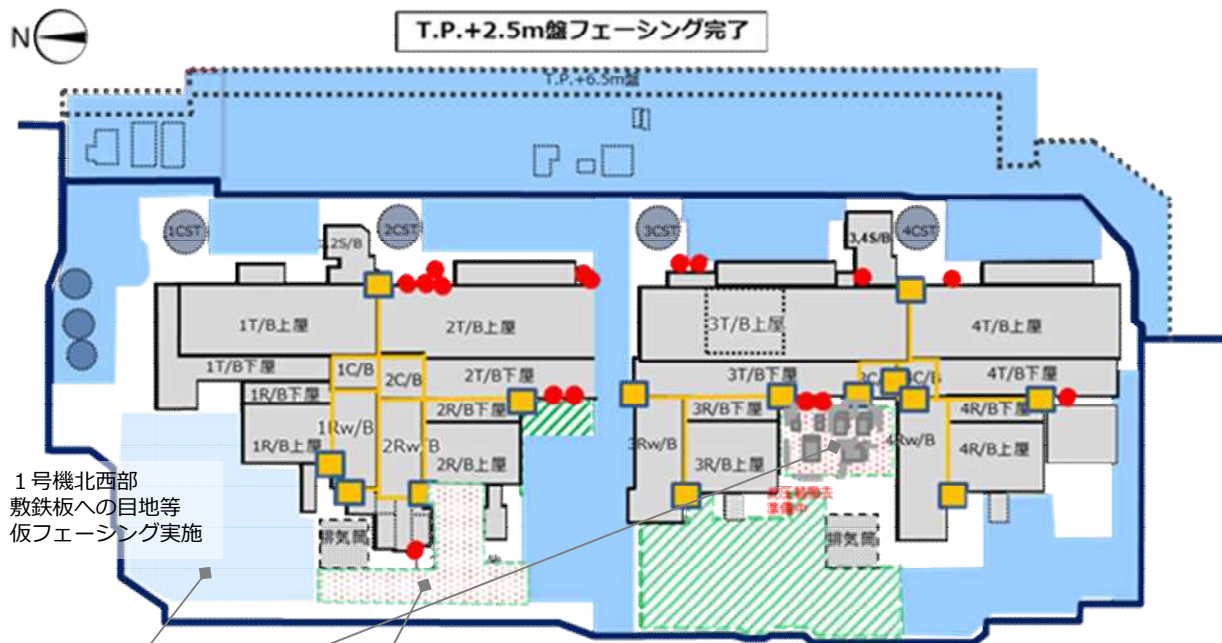
1号機北西部
敷鉄板への目地等
仮フェーシング実施

2024年度～2025年度計画

2025～2028年度に計画

- 深部（T.P.+2m以下）建屋外壁貫通部（16箇所）
海水配管トレンチ（閉塞済み）含む
2号機：9箇所、3号機：5箇所、4号機：2箇所
- 建屋間ギャップ端部（外壁境界部）（14箇所）

フェーシングは上記範囲実施により約8割程度の進捗（陸側遮水壁内側）

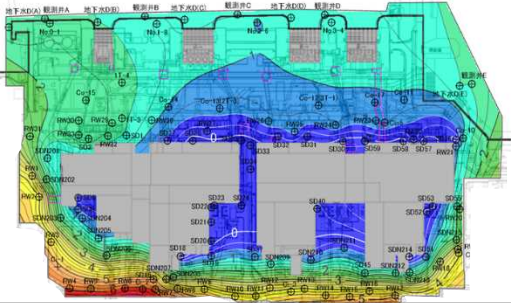
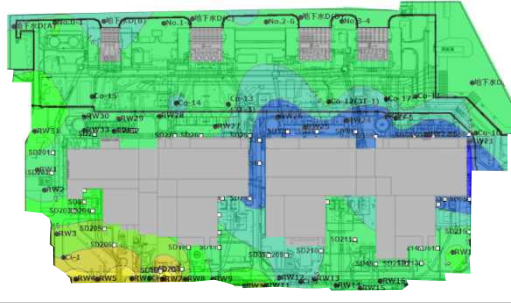
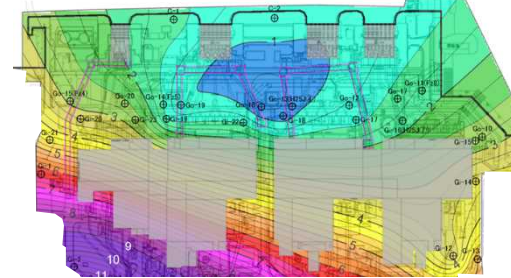
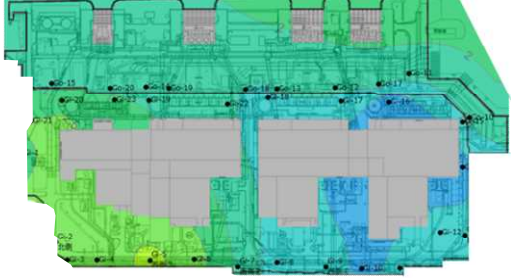
【参考】陸側遮水壁なしの解析的な試算

- 陸側遮水壁がない場合の建屋流入量、T.P.+2.5m盤くみ上げ量、サブドレンくみ上げ量等について解析的に試算し、実測値との比較を行った。
- 比較の結果、解析ではサブドレン・T.P.+2.5m盤くみ上げ量の合計を実績よりも約800m³/日多く汲み上げた結果、建屋への雨水・地下水流入量が同程度となることが試算された。
(同モデルの震災前のSDの汲み上げ量は、集中Rwエリア含めて、約1,500m³/日である)
- 陸側遮水壁の設置により、日々の汲み上げ等に必要な地下水の量を約1/3に低減していると評価される。

陸側遮水壁 無				
	設定条件	解析結果	実測値:2020.1.(2023.1-3)	凡例
不圧滞水(中粒砂岩層)	<p>地下水ドレン;T.P.+1.5m (1.6m) ウエル ;T.P.+1.2m (1.6m)</p>

被圧滞水層(互層)	<p>建屋 ; T.P.-1.7m (+0.7m) サブドレン;T.P.-0.2m (+1.9m) 陸側遮水壁外側水位; 2016.2.16~3.21の平均値 降雨量 ; 4mm/日 (年平均降雨) ● 稼働ピット ● 非稼働ピット ● 地下水ドレン ● ウエル ■ 中央堤 ■ 海水配管トレンチ ■ 横引管</p>

建屋への雨水・地下水流入量		67m ³ /日	56m ³ /日	11m ³ /日
T.P.+2.5m盤くみ上げ量		83m ³ /日	62m ³ /日	21m ³ /日
サブドレンくみ上げ量		1,188m ³ /日	410m ³ /日	778m ³ /日

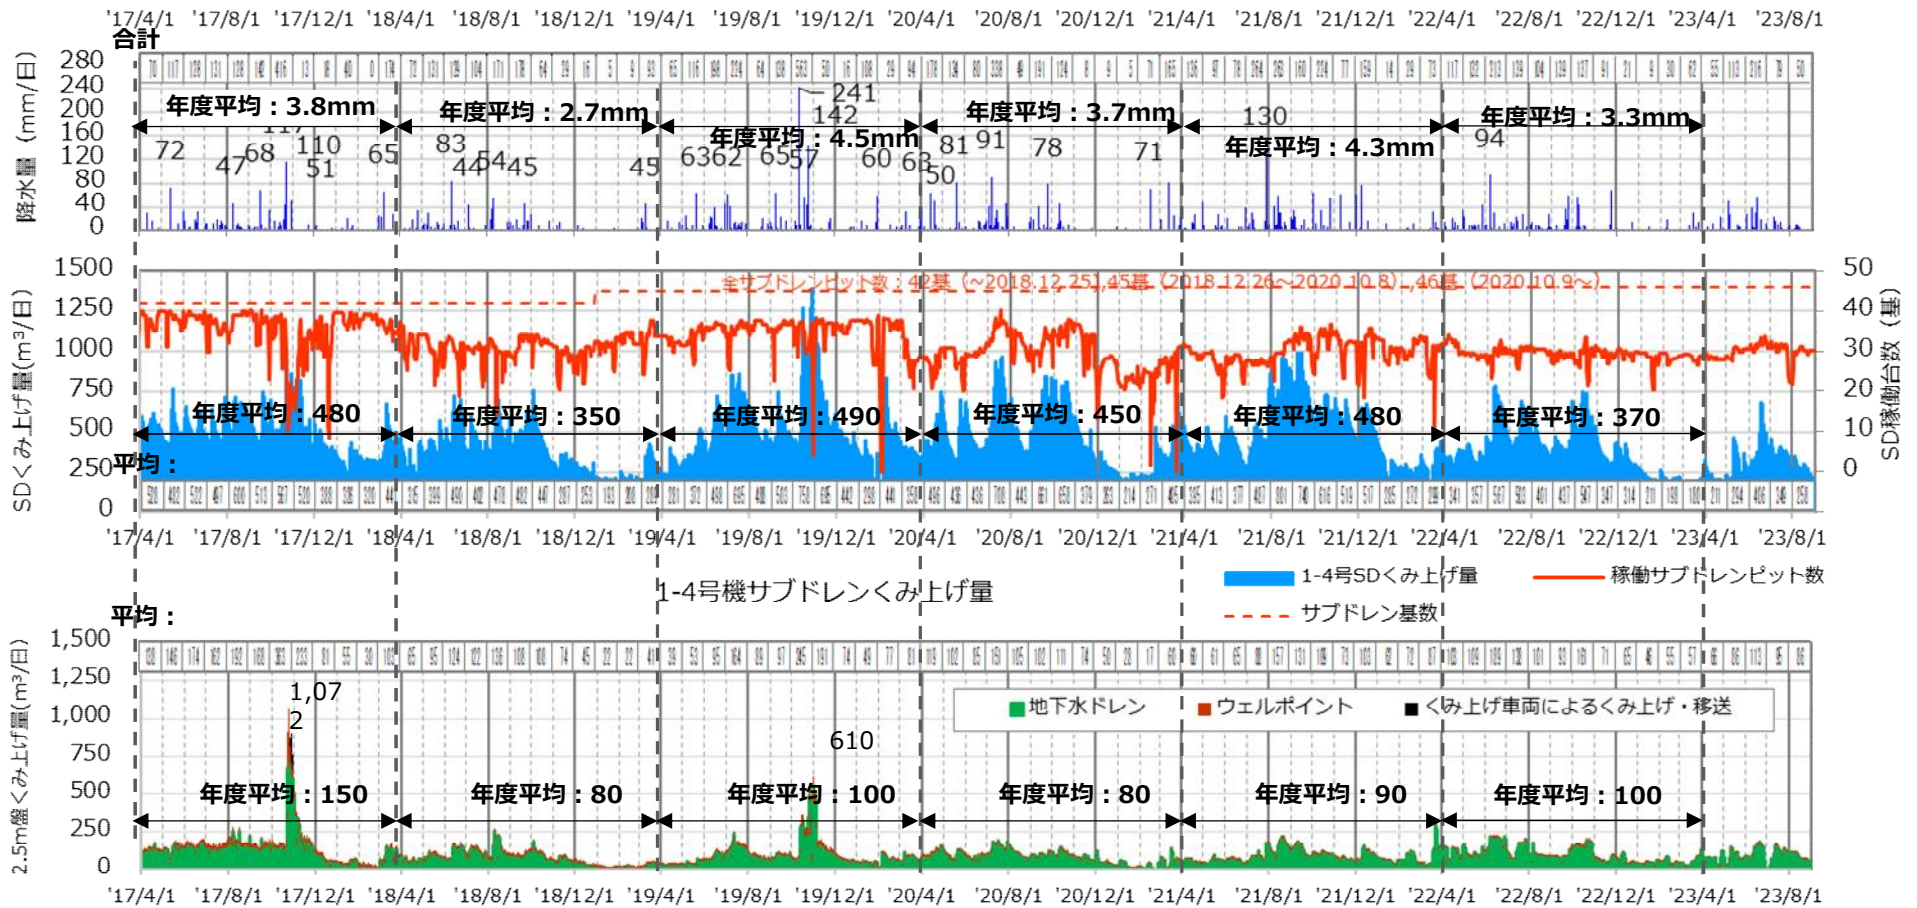
【参考】サブドレン・護岸エリアのくみ上げ量の推移

- 1-4号機サブドレンは、降水量に応じて、くみ上げ量が変動している状況である。
- T.P.+2.5m盤くみ上げ量は、T.P.+2.5m盤エリアのフェーシングが完了しており、安定的なくみ上げ量で推移している状況である。

T.P.+2.5m盤くみ上げ量 (ウェルポイント・地下水ドレン・くみ上げ車両)

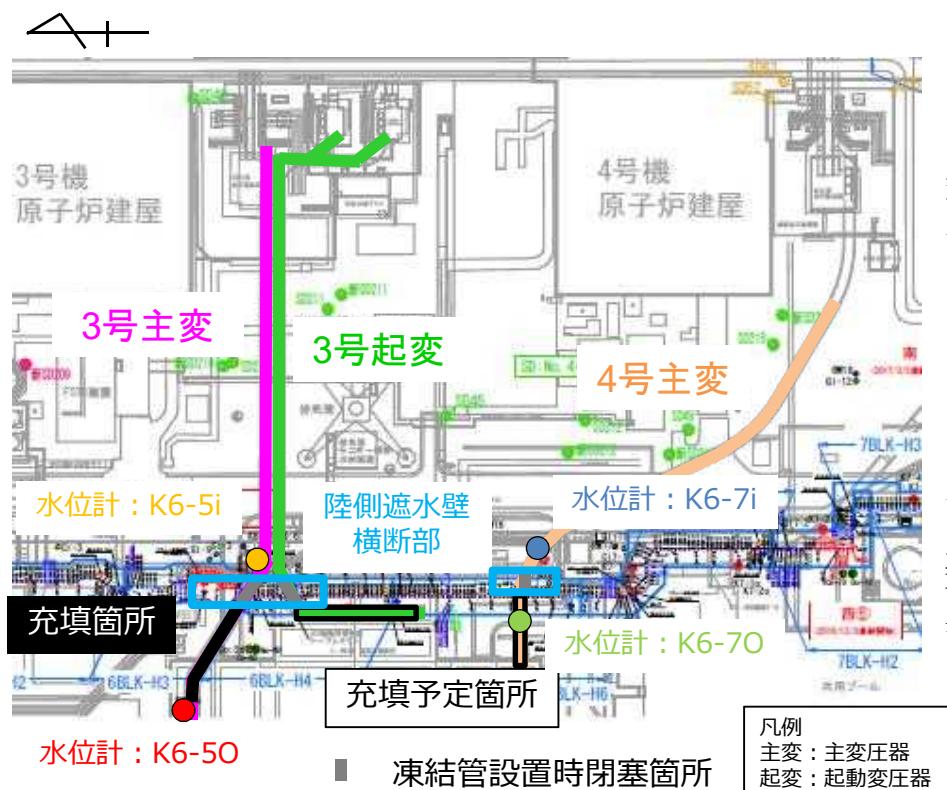
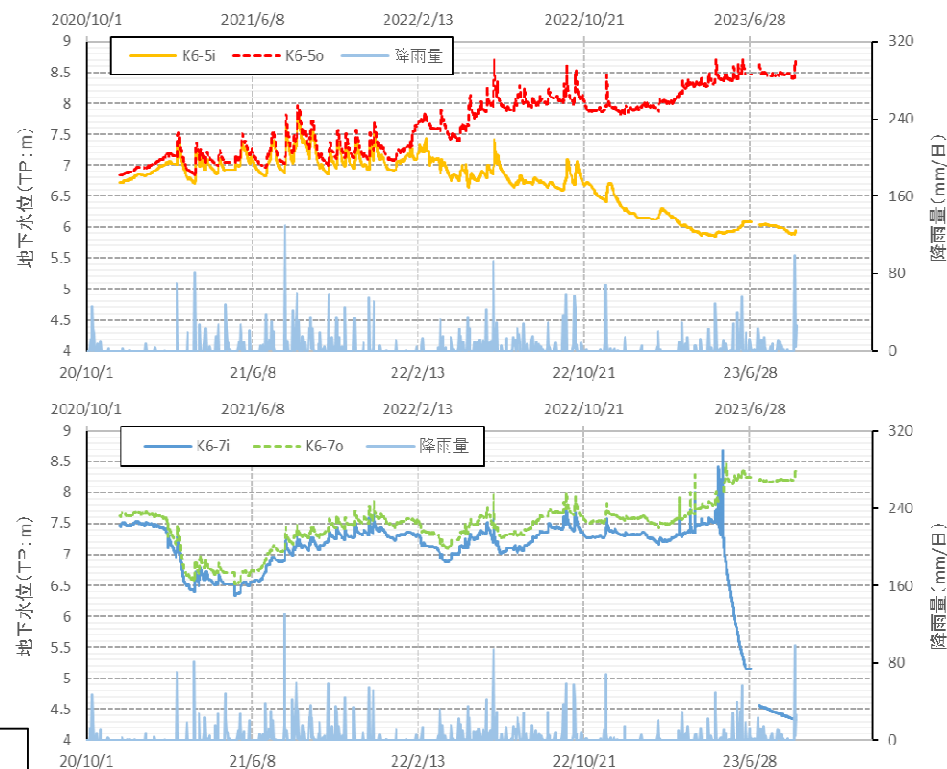
【参考】 3号主要変圧器ケーブルダクト陸側遮水壁外側閉塞工事について

- 3号主変ケーブルダクトと陸側遮水壁との横断部においては、凍結管の貫通施工時に閉塞工事を実施しており、その後、ダクト内の水位を継続的に確認してきたが、陸側遮水壁の内外水位差が確認されていなかった。
- 陸側遮水壁の山側において補助的に追加の閉塞工事を2021年度に行った。
- その結果、ダクト内で計測している水位に内外水位差が発生している、今後サブドレンの汲み上げ量及び建屋流入量などへの影響を確認している。
- 3号起変（陸側遮水壁内部で3号主変と連絡）及び4号主変ケーブルダクトにおいても、2022年度末～2023年度初めに閉塞工事を実施し、その影響について今後、評価していく予定。

データ：2023.9.6迄
 ※2023.6.30～2023.7.12期間は、計測データの電送異常により欠測

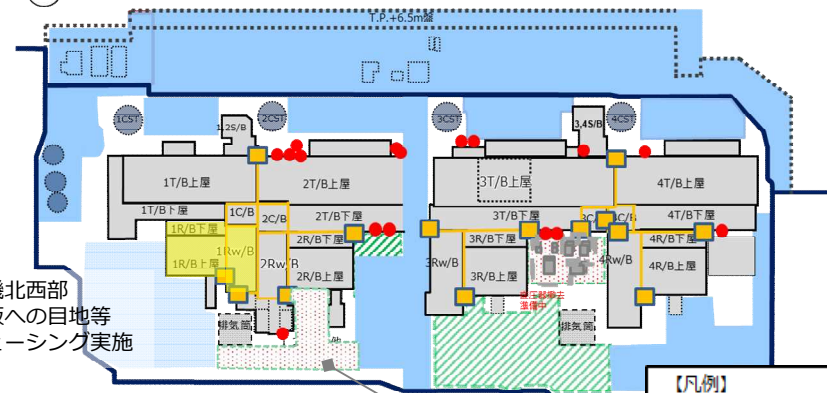
建屋屋根
雨水対策実施予定

1号機北西部
敷鉄板への目地等
仮フェーシング実施

- 深部(T.P.+2m以下)建屋外壁貫通部(16箇所) 海水配管トレンチ(閉塞済み)含む
2号機：9箇所、3号機：5箇所、4号機：2箇所
- 建屋間ギャップ端部(外壁境界部) (14箇所)

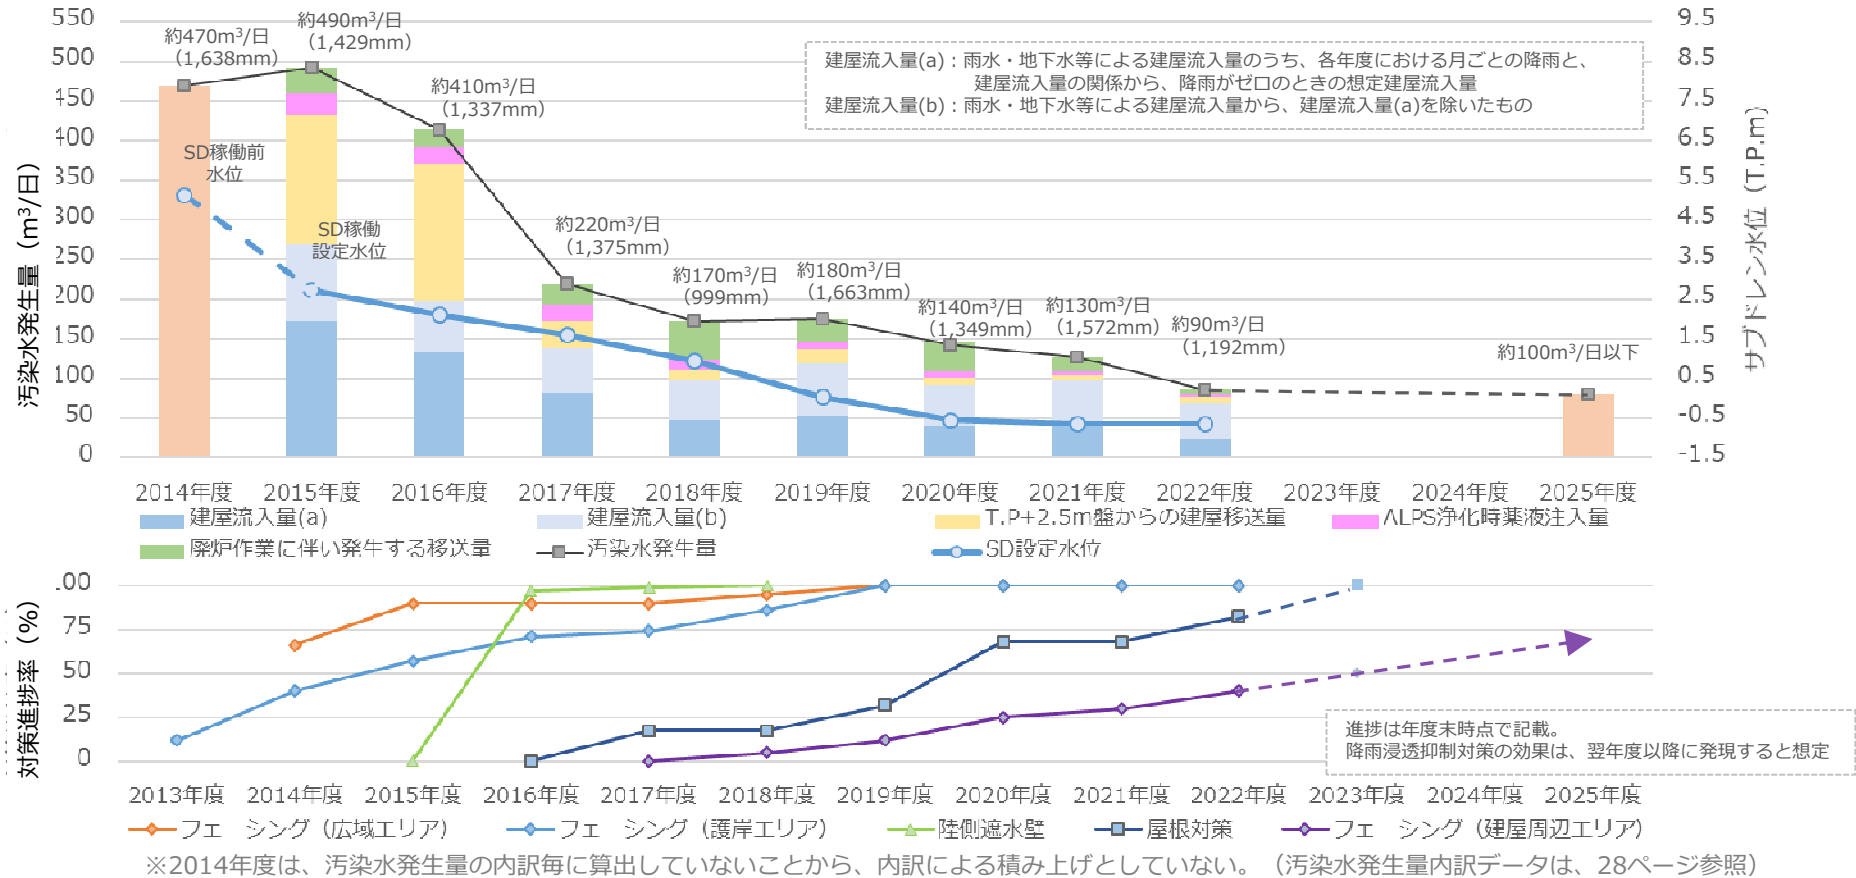
【参考】 汚染水抑制対策の進捗と汚染水発生量の推移

■ 重層的な汚染水抑制対策の進捗に伴い、汚染水発生量は降雨の影響があるものの、年々と低減傾向となっている。今後も重層的な汚染水抑制対策を継続し、計画的に対策を実施していくことにより、2025年内に汚染水発生量100m³/日以下を目指している。

2014.5 ◆地下水バイパス稼働	2015.9 ◆サブドレン稼働	2017.8 ◆陸側遮水壁 (最終閉合)	2020.3 ◆#3Rw屋根対策完了	2023年度 ◇凍土内フェーシング 50%完了目標	2025年内 ◇汚染水発生量 100m ³ /日以下
2015年度 ◆広域フェーシング概成	2015.10 ◆海側遮水壁閉合	2017年度 ◆2.5m盤フェーシング目地対策	2020年度 ◆#3T/B屋根対策完了 ◆#3R/B屋根北東部	2023年度ごろ ◇#1R/Bカバー設置 (#1Rw/B雨水対策含む)	◆実施済の対策 ◇計画中の対策
	2015.11 ◆地下水ドレン稼働	2018.2 ◆#3R/Bカバー設置			
	2016.3 ◆陸側遮水壁凍結 (フェーズ1)	2016年度 ◆陸側遮水壁 海側凍結完了	2018.3 ◆SD系統処理能力 増強完了(1,000⇒2,000m ³ /日)

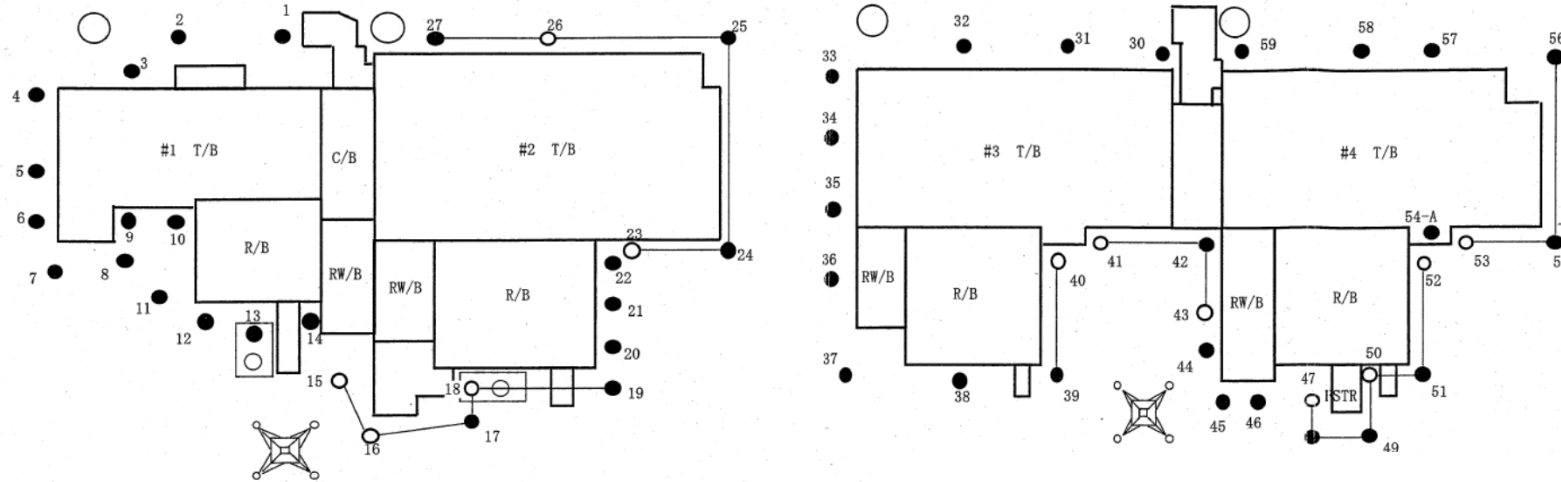
【参考】震災前 SD汲み上げ量実績

2008.3~2011.2平均

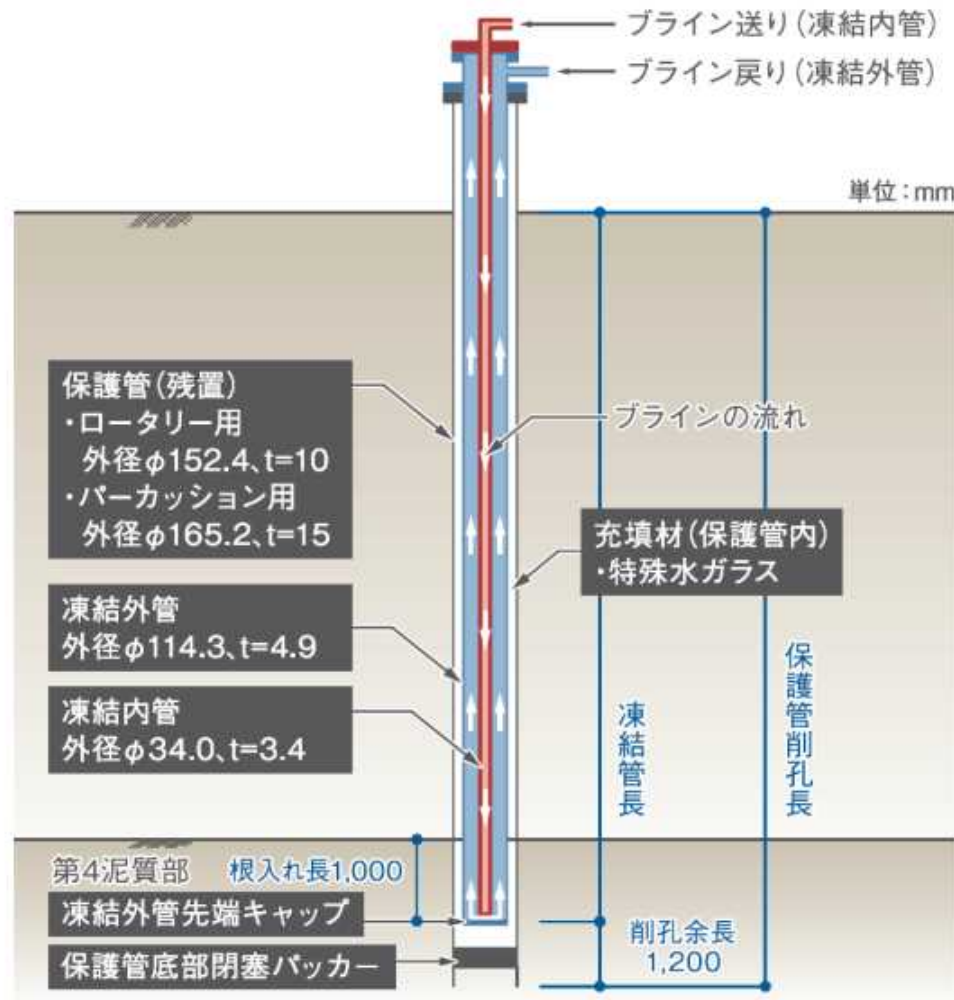
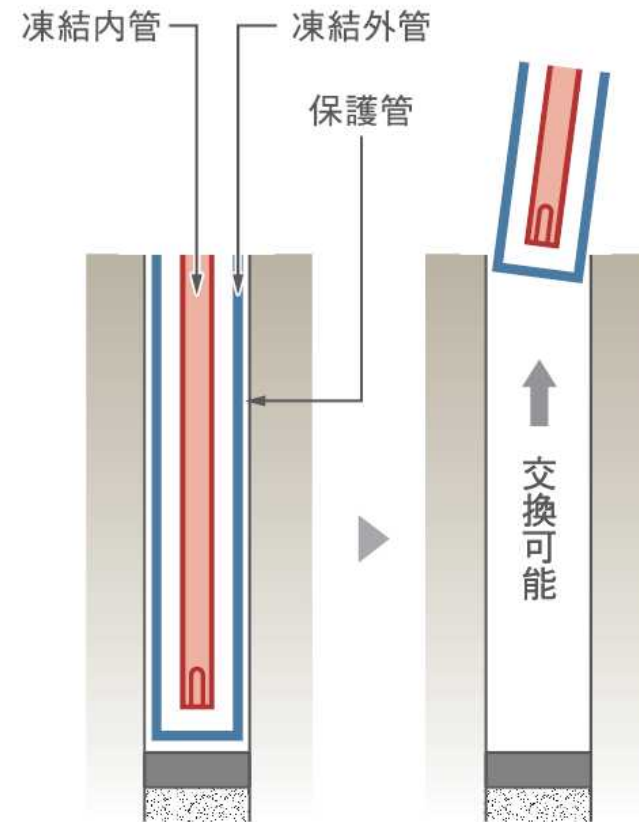
【参考】凍結管（三重管）について

- 陸側遮水壁の凍結管は全て三重管（凍結内管、凍結外管、保護管）で設置しており、保護管を残置して、凍結管は交換することが可能な構造である。
- 従来ブラインの漏洩が確認されているのは、地上部の配管周辺であり、地中部の凍結管の経年的な劣化で交換した実績は、2023年時点で発生していない状況である。

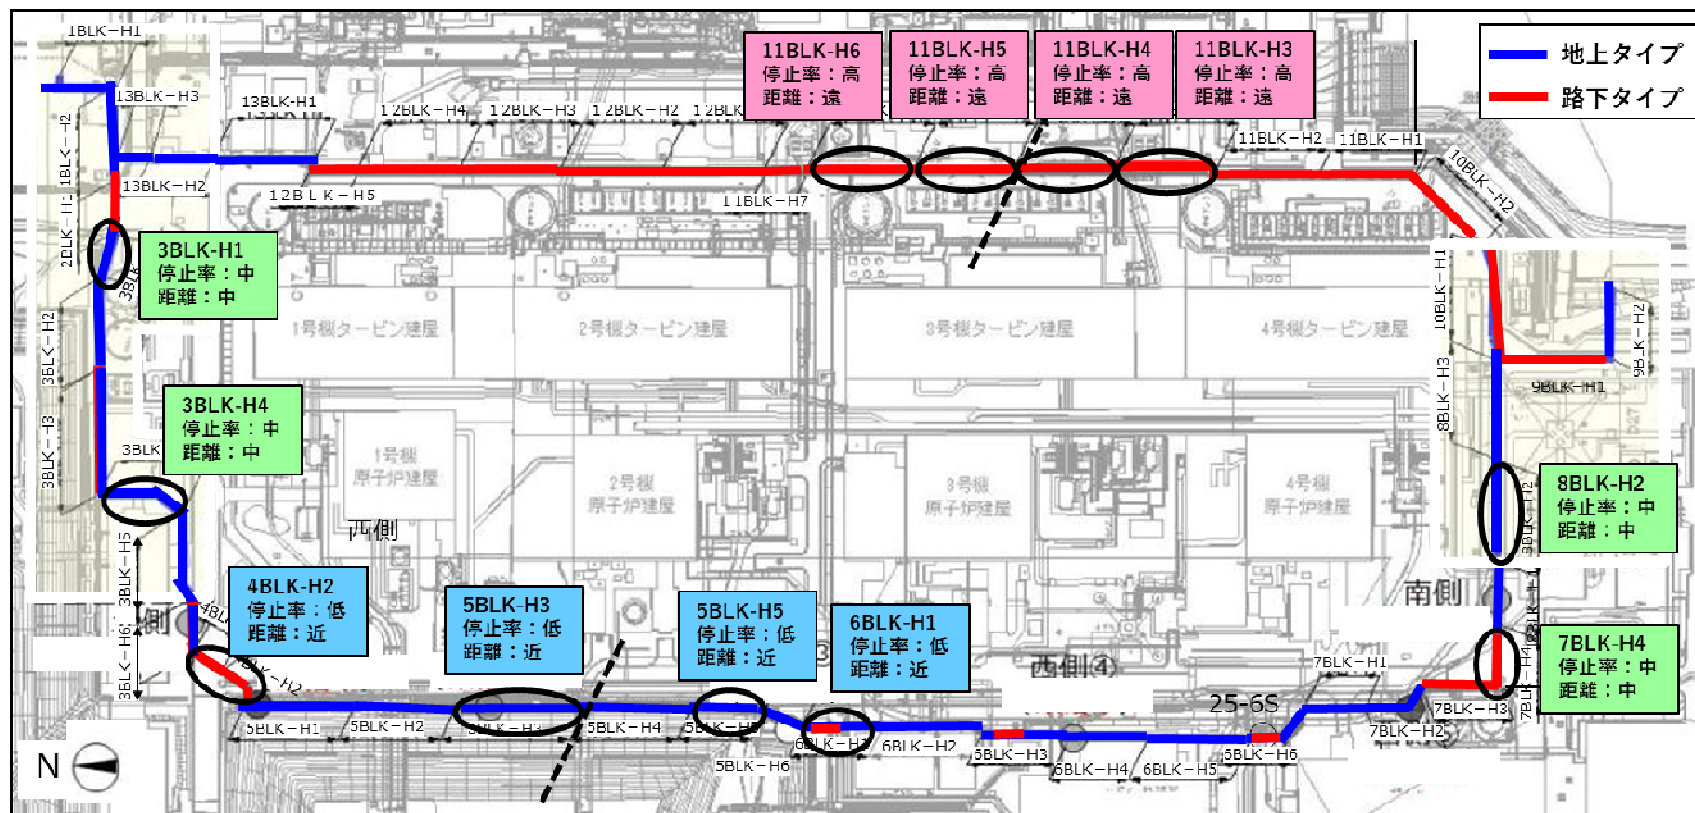
図 調査位置平面図

- 凍結管内管の調査位置は**ブライン供給の停止率**および**供給元からの距離**の異なる組み合わせを12箇所選定した。
- 今年度も同じ箇所を調査し、今後の確認頻度を検討していく予定

許容値：3.4±0.5mm
計測実績：3.16mm～3.68mm

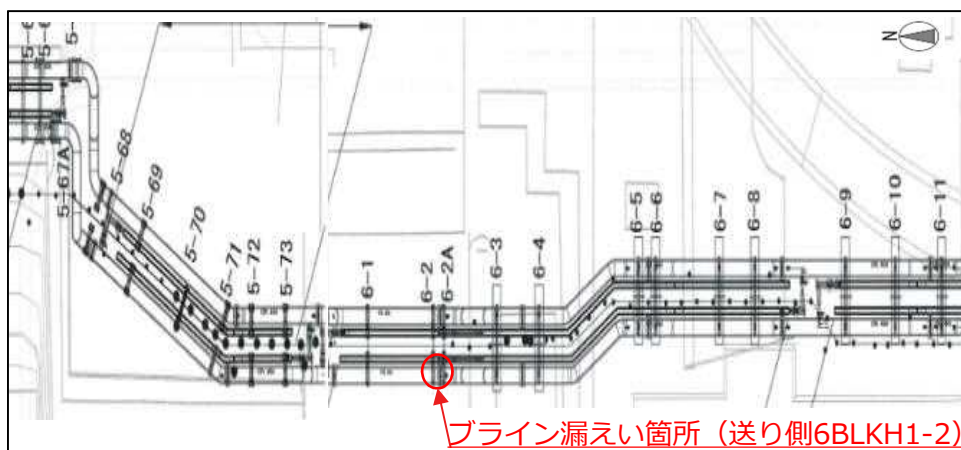
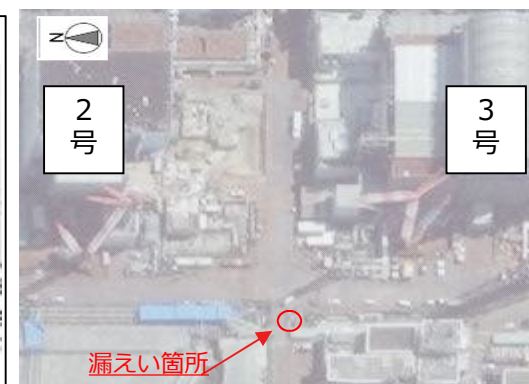
カップリングジョイント

- 2022年2月15日ブライン供給配管へ新設した電動弁の試運転時に2,3号機山側のブライン供給配管（送り側6BLKH1-2）のカップリングジョイント部から漏えいを確認した。（漏えい量は約47m³）
- 漏えいの影響による凍結管温度の上昇や建屋への地下水流入量に変化なし。
- 2022年4月にカップリングジョイントの交換、新ブライン補給を行い復旧済み。

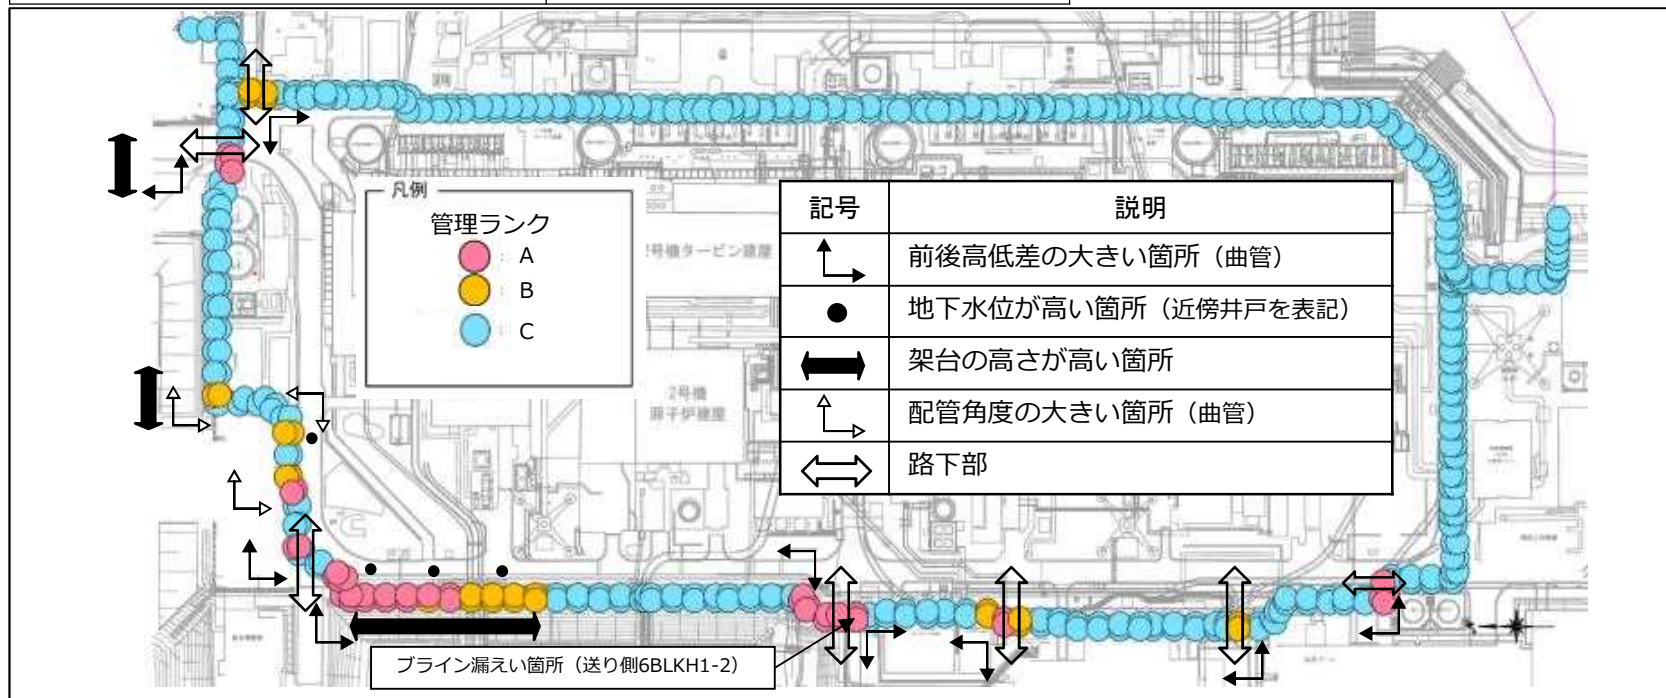
■ カップリングジョイントの管理ランク及びA・Bの要因を下記に示す。

[管理ランク毎の保全内容] ※管理ランクについては、測定結果より有意な変化や兆候が確認された場合は適宜見直しを行う。

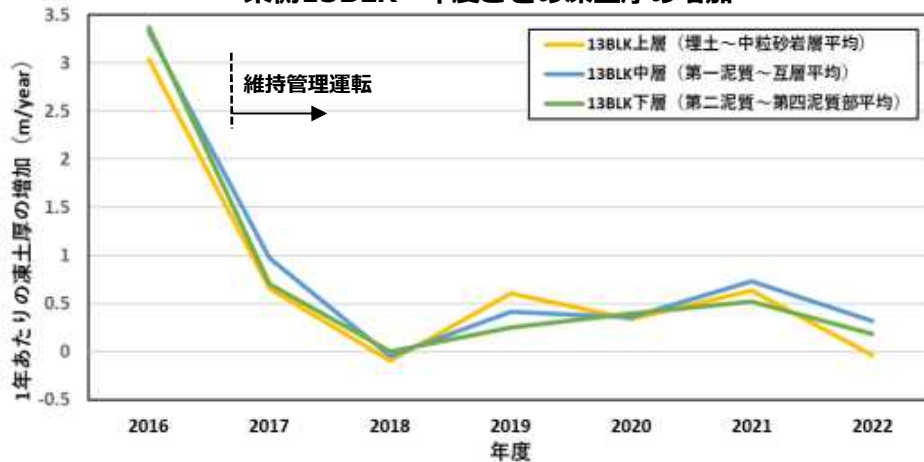
東側13BLK 年度ごとの凍土厚の増加

- 陸側遮水壁設備東側および西側の代表箇所において、凍土厚の推定を目的とした測温管を設置している。
- 代表箇所における測温管2点の地中温度データをもとに凍土厚を推定。
- 運用開始当初は凍土厚が増加しているが、近年では維持管理運転を実施しており、凍土厚の増加は抑制されている。今後も維持管理運転を継続して実施することで地盤変状の抑制を図るものとする。

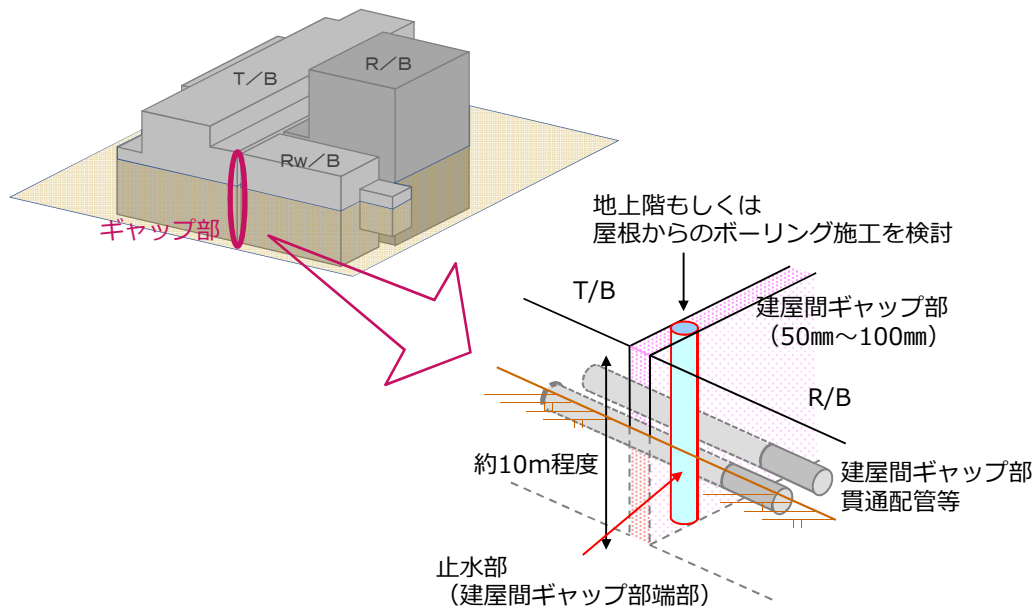
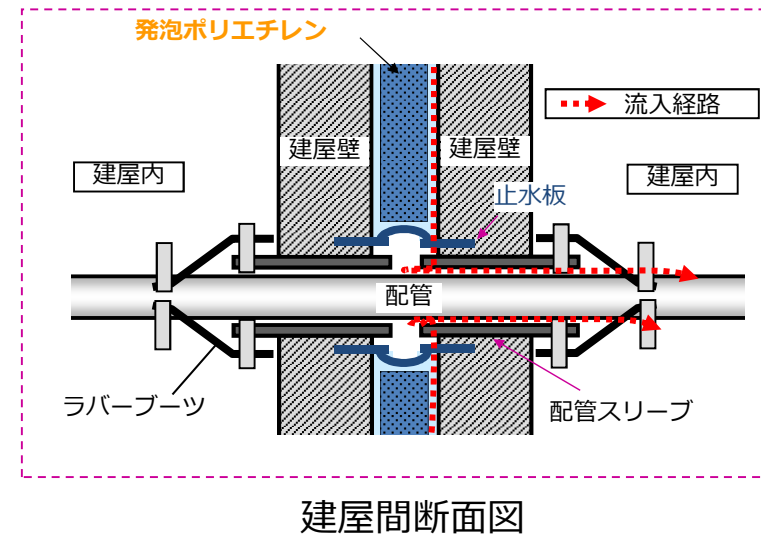
建屋間ギャップ部端部止水イメージ

- 各建屋との建屋間には50～100mmのギャップ（隙間）が存在し、発泡ポリエチレンが設置されている。建屋間ギャップ部には、多数の貫通配管が存在しているため、外壁部から地下水が浸入している可能性が考えられることから、端部に止水部を設置する。
- 建屋間ギャップは、概ね底部に止水板が設置されており、外壁端部の範囲をボーリングで削孔し、削孔箇所にモルタル等で止水部を構築する工法を検討する予定である。

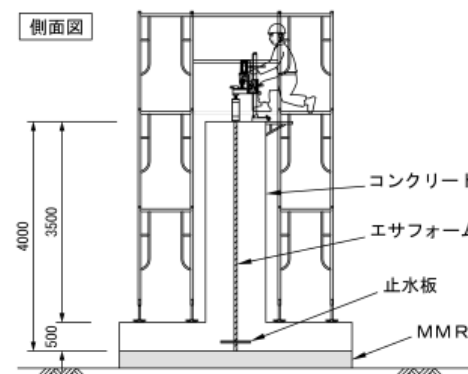
図1 削孔試験イメージ図

②削孔試験：削孔可否及び孔曲がりの確認

下記削孔精度確認
 （削孔長：3.5m）
 孔曲がり：1%未満
 止水幅：10cm以上
 （コアビット、ノンコアビットの特徴確認：削孔速度、壁面仕上がりにより、組み合わせ確認済み）

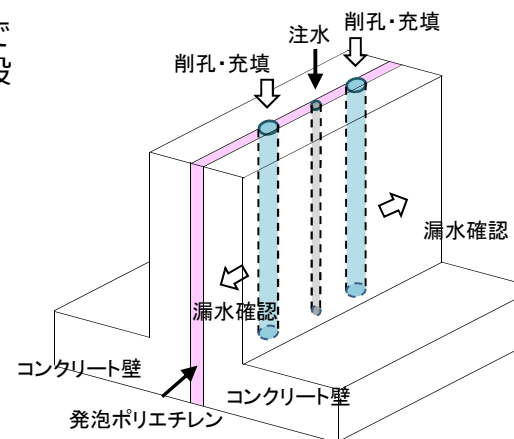
④総合止水試験：模擬試験体により、打設管理の確認

削孔：コアビット
 (Φ110mm)
 止水材：モルタル

○確認事項

- ・ 止水材の打設面の管理
- ・ 注水孔からの注水量の低減率0.1%以下

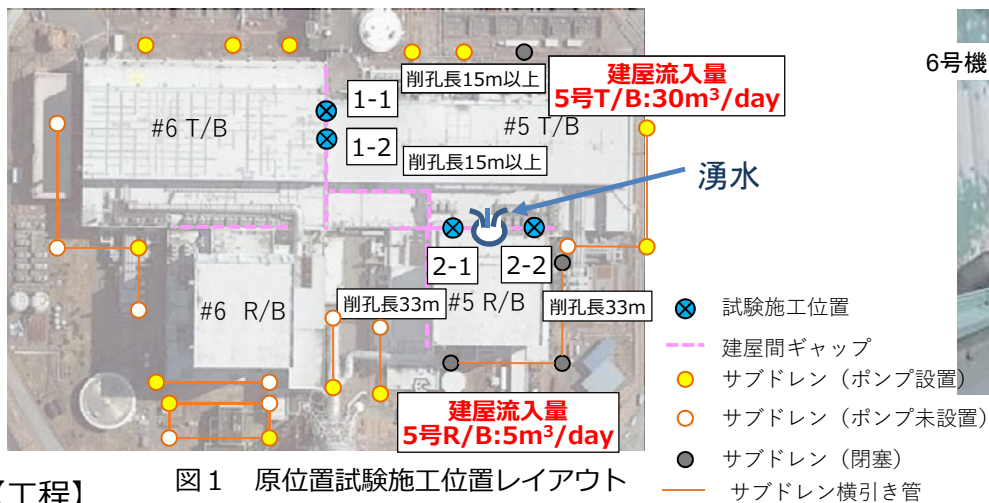
図1 原位置試験施工位置レイアウト

- 5号機T/B,6号機T/B間ギャップにおいて、実規模レベルの試験施工として、15m以上の削孔及び止水材打設を実施し、孔曲がり測定による削孔精度、孔内カメラによる壁面観察及び発砲ポリエチレンと建屋の隙間の有無、止水材打設時の建屋内への漏洩の有無等を確認する。
- 合わせて止水工事により約30m³/日の建屋流入量がどの程度抑制できたかを確認する。
- それらを踏まえて、2025年度までに3号機に展開し、それ以降3号機以外の止水工事を行っていく。
