国内原子力発電所における 非常用ディーゼル発電機不具合の 傾向と改善策について

【安全対策の各社実施結果について】

2024年1月

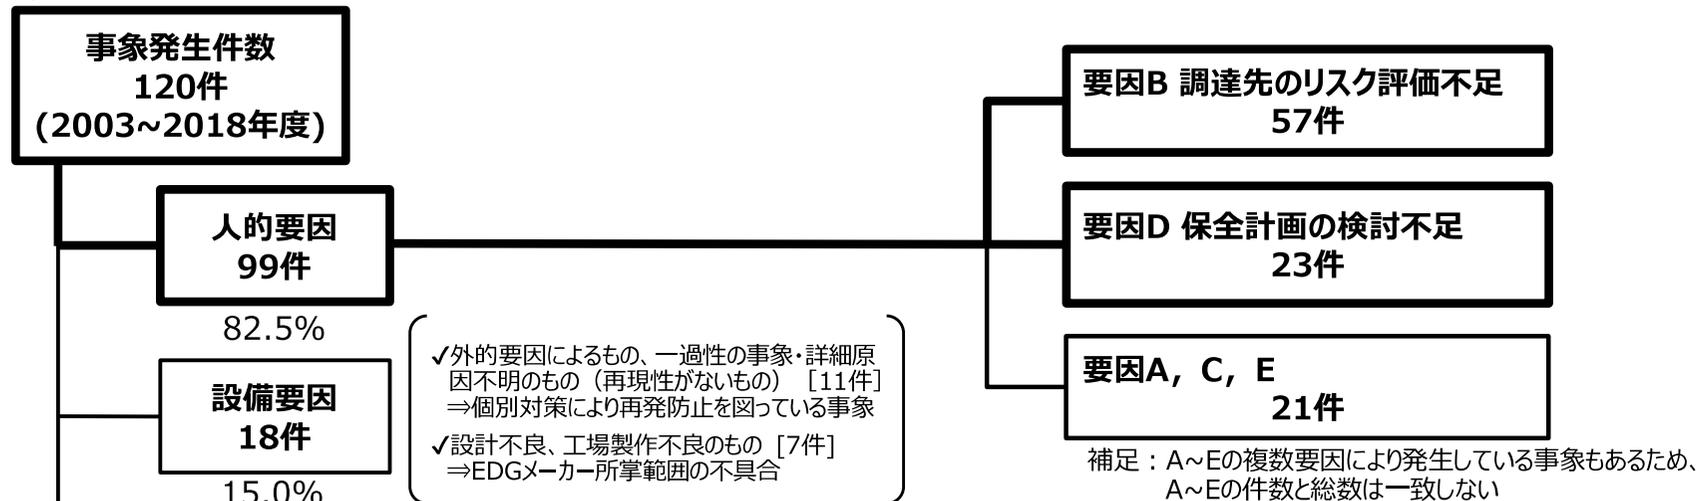
- 2019年に発刊したEDGLレポートでは、過去のEDG事象を分析し、技術的共通課題を抽出して対策を纏めている。レポート作成時、ニューシアのトラブル(T)／保全品質(M)情報に該当するEDG事象120件に対し、要因分析を行った結果は以下のとおりで、類似の人的要因に拠る事象が多発していた。

人的要因の分類		具体例	
A	事業者の調達要求事項不足	事業者の事前検討不足	・仕様書にトルク管理を明記していない ・必要な点検項目が仕様書に記載されていない 等
B	調達先のリスク評価不足	調達先の施工不良	・ボルトの締め付け不良 ・組み立て時の異物混入 等
C	技術指導員の力量不足		・技術指導員の関与が明記されている工程 (手順) での施工不良 等
D	事業者の保全計画の検討不足		・想定される腐食 (錆び等) が点検計画上で考慮されていない ・点検計画に反映されていない設備 (部品) がある 等
E	運転員に関わる力量不足		・ベント (エア抜き) が不十分 等

⇒安全対策は、件数の多いBとDの人的要因に対し各事業者へ要求(2019年8月)

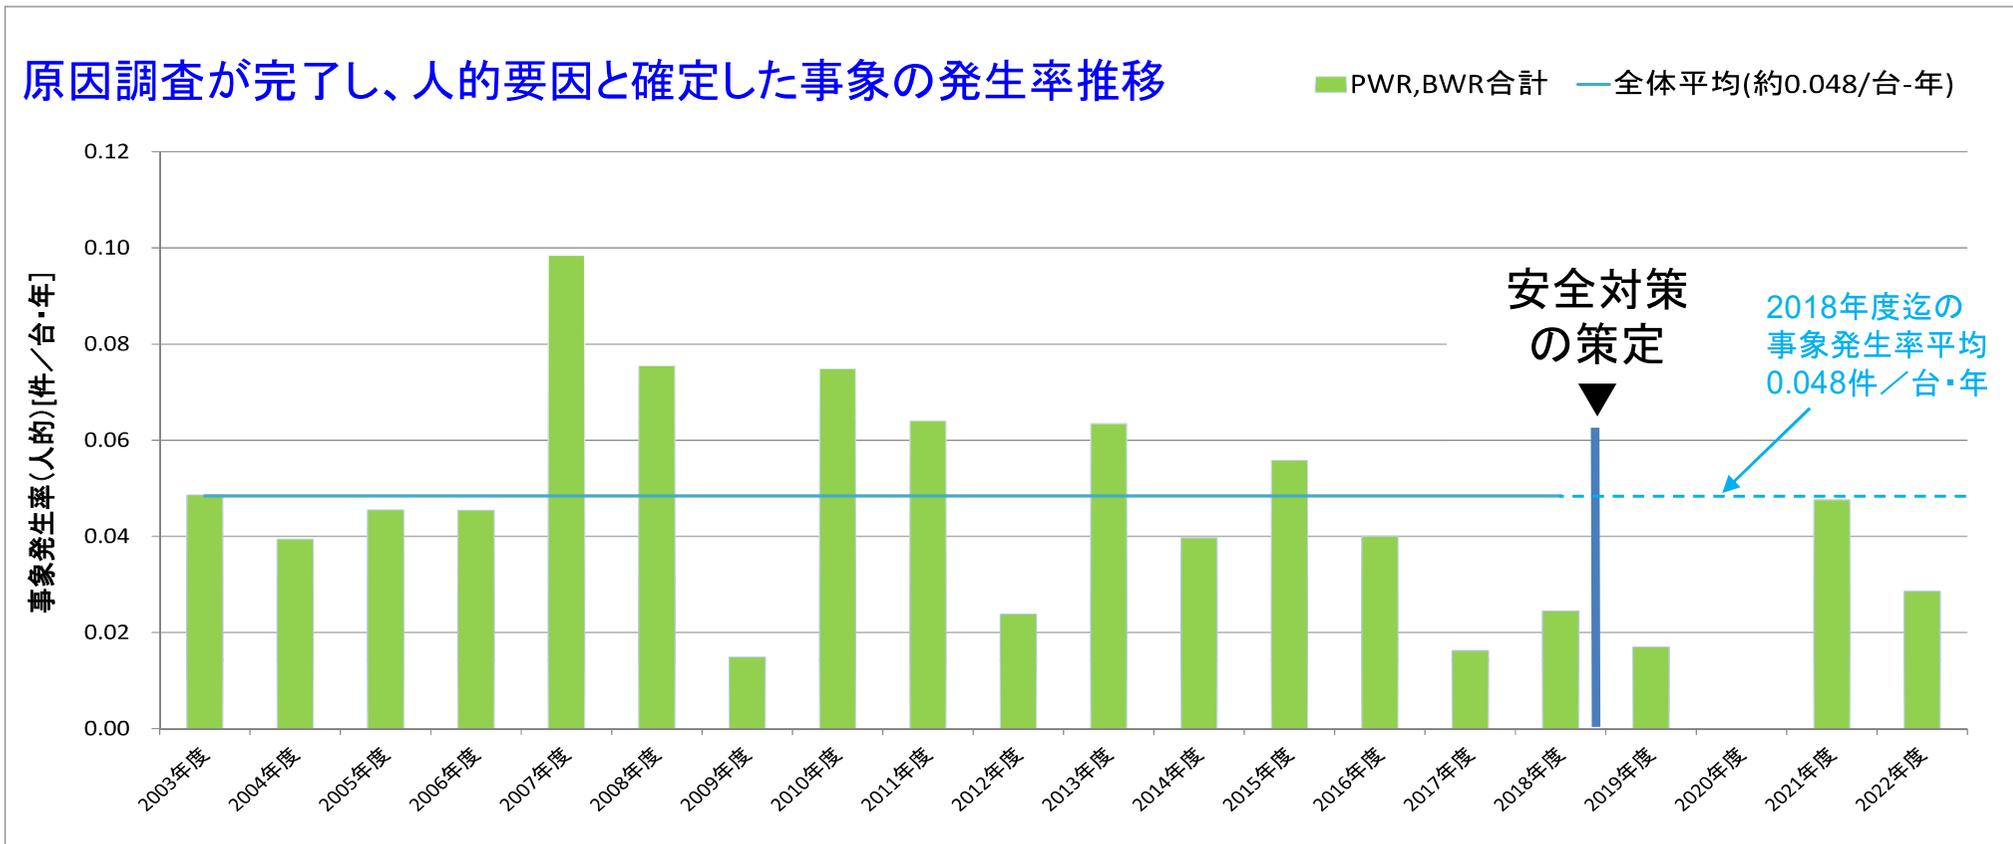
➤ 2022年度迄のEDGの事象発生率推移 (人的要因)

- 安全対策着手前と比較して、安全対策着手以降の事象発生率は、平均以下で推移している。
- 平均以下に件数は抑えられているものの、さらに安全対策が定着／有効に機能しているかについて検討すべく、発生した事象を次ページ以降で分析して、安全対策の有効性を確認する。
