令和6年1月24日  
関西電力株式会社

本資料のうち、枠囲みの内容は機密に係る  
事項ですので公開することはできません。

本資料は、高浜発電所1号炉の高経年化技術評価書の補足として、共通的な事項である実施体制および実施手順等について取りまとめたものである。

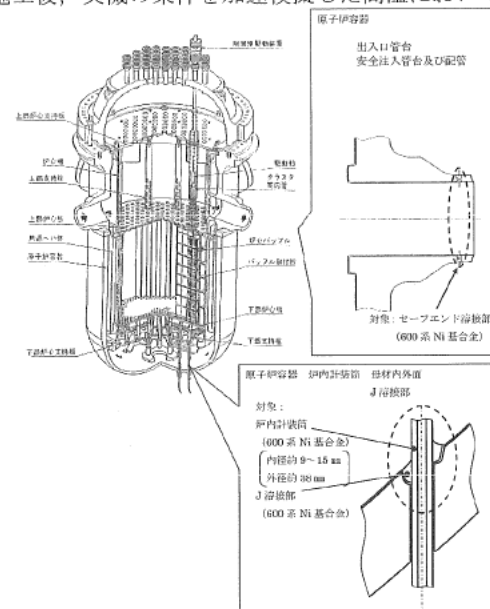
Fig.1 PWR プラント原子炉容器における WJP 施工箇所

加圧水型原子力プラント (PWR) の一次系環境下で 600 系 Ni 基合金が使用されている部位では、応力腐食割れ (PWSCC : Primary Water Stress Corrosion Cracking) の懸念があり、蒸気発生器 (SG : Steam Generator) 出入口管台や原子炉容器出入口管台等に対する予防保全策として超音波ショットピーニング (USP : Ultrasonic Shot Peening)、ウォータージェットピーニング (WJP : Water Jet Peening) をはじめとした残留応力低減 (改善) 技術を適用中である[1][2]。Fig.1 に原子炉容器における WJP 適用箇所を、Fig2 に蒸気発生器における USP 適用箇所をそれぞれ示す。
