原子力安全に係る重要度評価に関するガイド

附属書 10

核燃料施設等に係る重要度評価ガイド

原子力規制庁
原子力規制部
検査監督総括課

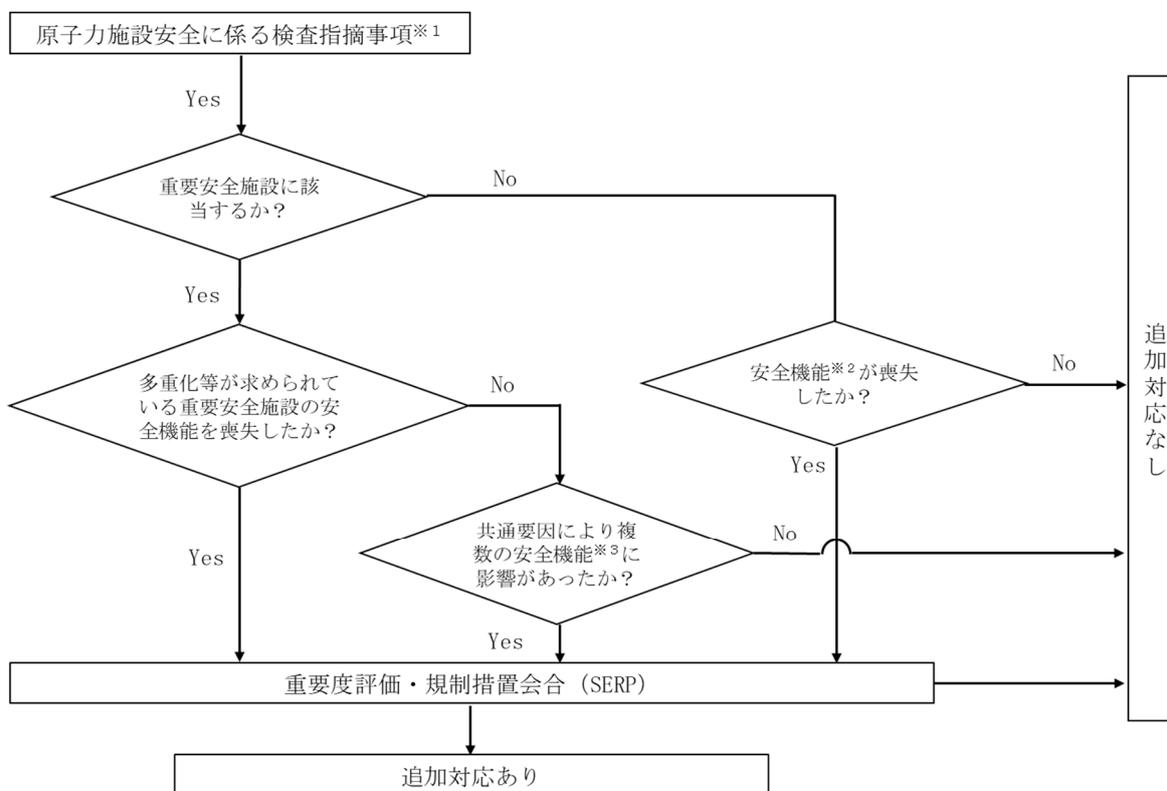
添付 1：試験研究用原子炉等施設における検査指摘事項の初期境界評価に用いる
 スクリーニング手順

※1 初期境界評価が困難な場合は、SERP での評価を実施する。「初期境界評価が困難な場合」とは、多数の安全機能が劣化するなど、初期境界評価手法を用いた評価が困難な場合で、例えば、「多量の放射性物質等を放出する事故」に係る事象が該当する。

また、廃止措置中の試験炉であって、燃料搬出済試験炉は、施設内のインベントリーが少ないことから、たとえ、性能維持施設が性能を維持できなかったとしても、原子力施設安全に係る監視領域に悪影響を与える可能性は低いが、放射線安全に係る監視領域に悪影響を与える可能性がある。このため、燃料搬出済試験炉に対する重要度評価については、当該附属書ではなく、従業員被ばくや公衆の被ばくに関する放射線安全に係る附属書 3（従業員放射線安全に関する重要度評価ガイド）及び附属書 4（公衆放射線安全に関する重要度評価ガイド）の適用を念頭におくべきである。

※3 「複数の安全機能に影響があった」とは、例えば検査指摘事項に係る多重化された重要安全施設 2 系統への影響ではなく、それ以外の安全施設の安全機能への影響があった場合を指す。また、共通要因故障であるか判断できればいいので、安全機能の劣化がみられればよく、必ずしも安全機能が喪失していなくてもよい。

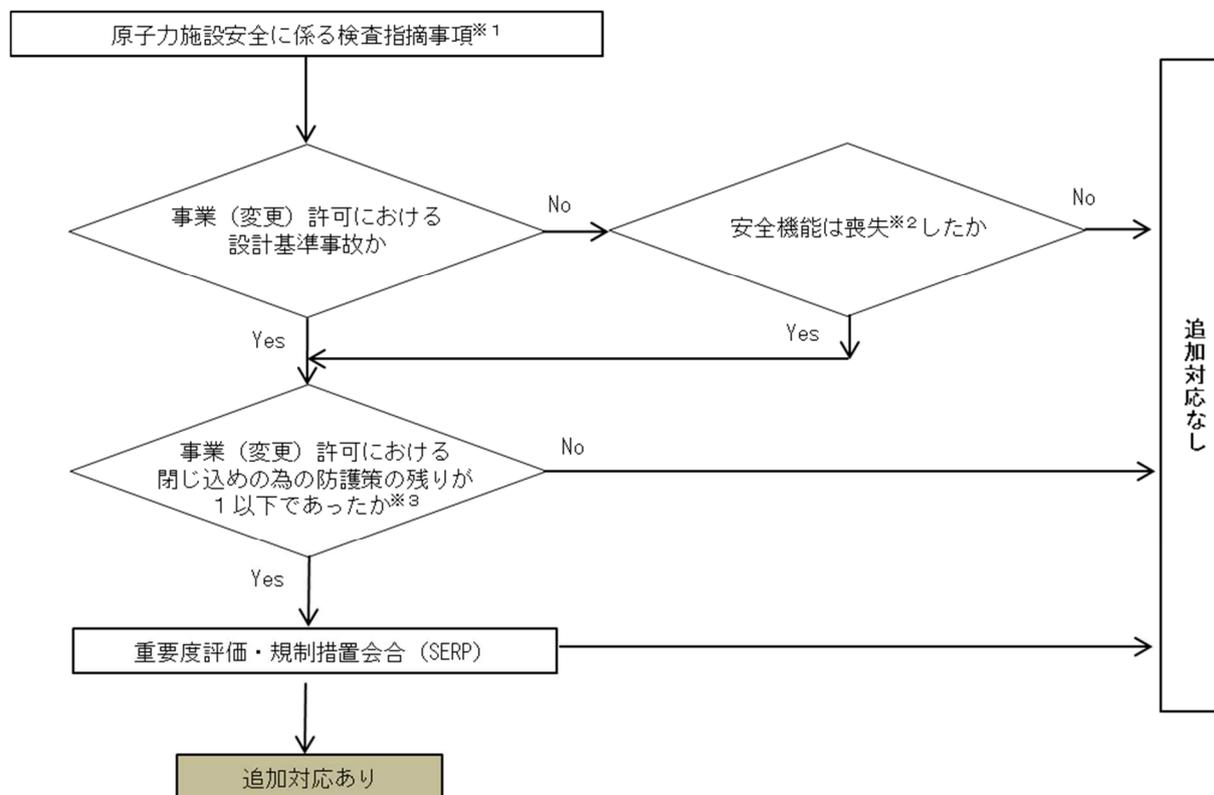
添付 2 : ウラン加工施設における検査指摘事項の初期境界評価に用いる
 スクリーニング手順

※1 事業（変更）許可における重大事故に至るおそれがある事故及び臨界、また、ふっ化水素の発生に関する検査指摘事項は、本スクリーニング手順に関わらず SERP で評価を実施する。

※2 安全機能が喪失したかの判断は、保安規定を参照の上行う。保安規定から判断できない場合は保守的に判断し Yes に進む。

※3 粉末缶、第1種管理区域の壁及び扉、給排気設備等においてそれぞれで閉じ込めの機能が確保されていることが明らかな場合は、当該機能1つ当たり、閉じ込めの為の防護策が1あるとする。詳細な検討を要する場合は、保守的に判断し Yes に進む。

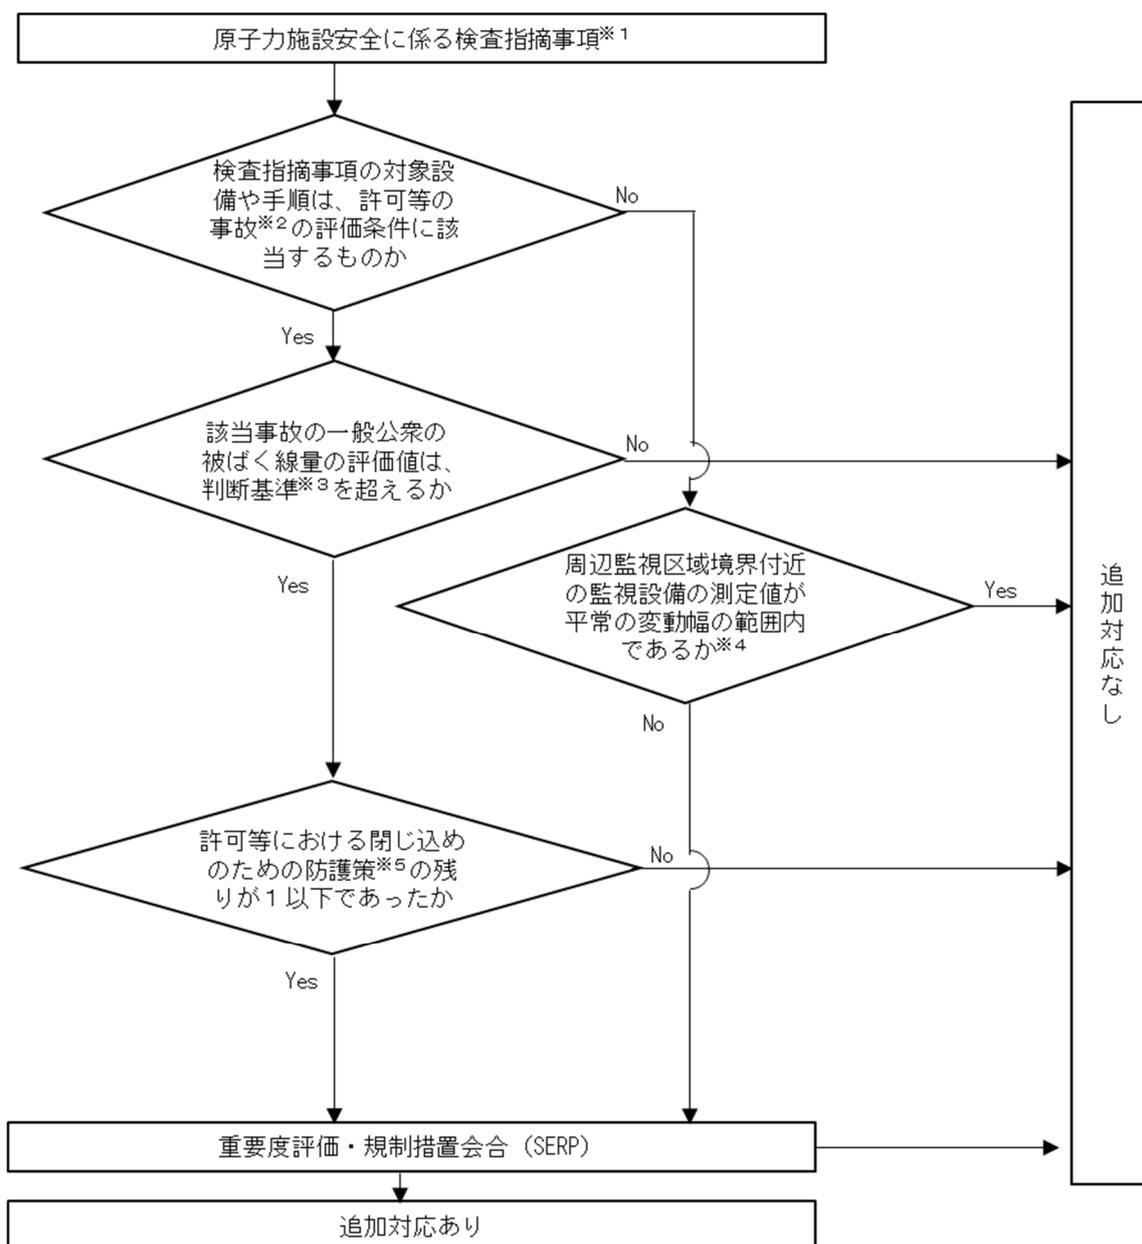
添付 3：該当使用施設における検査指摘事項の初期境界評価に用いる
 スクリーニング手順

※1 検査指摘事項のうち、臨界の発生防止に関して、核的制限値を逸脱していた場合、あるいは、放射性物質の閉じ込めに関して、気体の放射性物質の放出が確認された場合、外的事象を起因とした核燃料物質等の飛散又は漏えいや全交流電源喪失が発生した場合は、本スクリーニング手順に関わらず SERP で評価を実施する。

ここで、「気体の放射性物質の放出が確認された場合」とは、例えば排気筒モニタの測定値が平常の変動幅を超えた場合をいう。

- ※3 「初期境界評価における判断基準」は、原子力安全に係る重要度評価に関するガイド附属書 4 公衆放射線安全に関する重要度評価ガイドにおいて、重要度を緑と評価する事例の1つとしている「放射性気体及び液体廃棄物の放出又は漏えいによる公衆の実効線量が、50 マイクロシーベルト) 以下の場合」を参考に、50 マイクロシーベルトとする。
- ※4 監視設備の測定値の「平常の変動幅」には、検査指摘事項と関連のない天候や工場又は事業所の内外において行われる核燃料物質等の運搬等による線量の変動を含む。
- ※5 「許可等における閉じ込めのための防護策」とは、該当する許可等の事故の評価で考慮した設備や手順であって、一般公衆の被ばく線量を低減するものをいい、例えば管理区域の壁及び扉、給排気設備等をいう。防護策の数は、ウラン加工施設における防護策の算出の考え方と同様であるが、手順による措置については、保安規定や品質マネジメントシステムにより文書管理の対象としている文書に定められたものに限る。
