# 2.4.1.1(5) 富来川南岸断層の反射法地震探査 – 測線位置図–

# 2.4.1.1(5) 富来川南岸断層の反射法地震探査 – 反射法地震探査結果 –

# 2.4.1.1(6) 富来川南岸断層の端部 -地形の特徴-

# 2.4.1.2 富来川南岸断層~兜岩沖断層間の地質構造

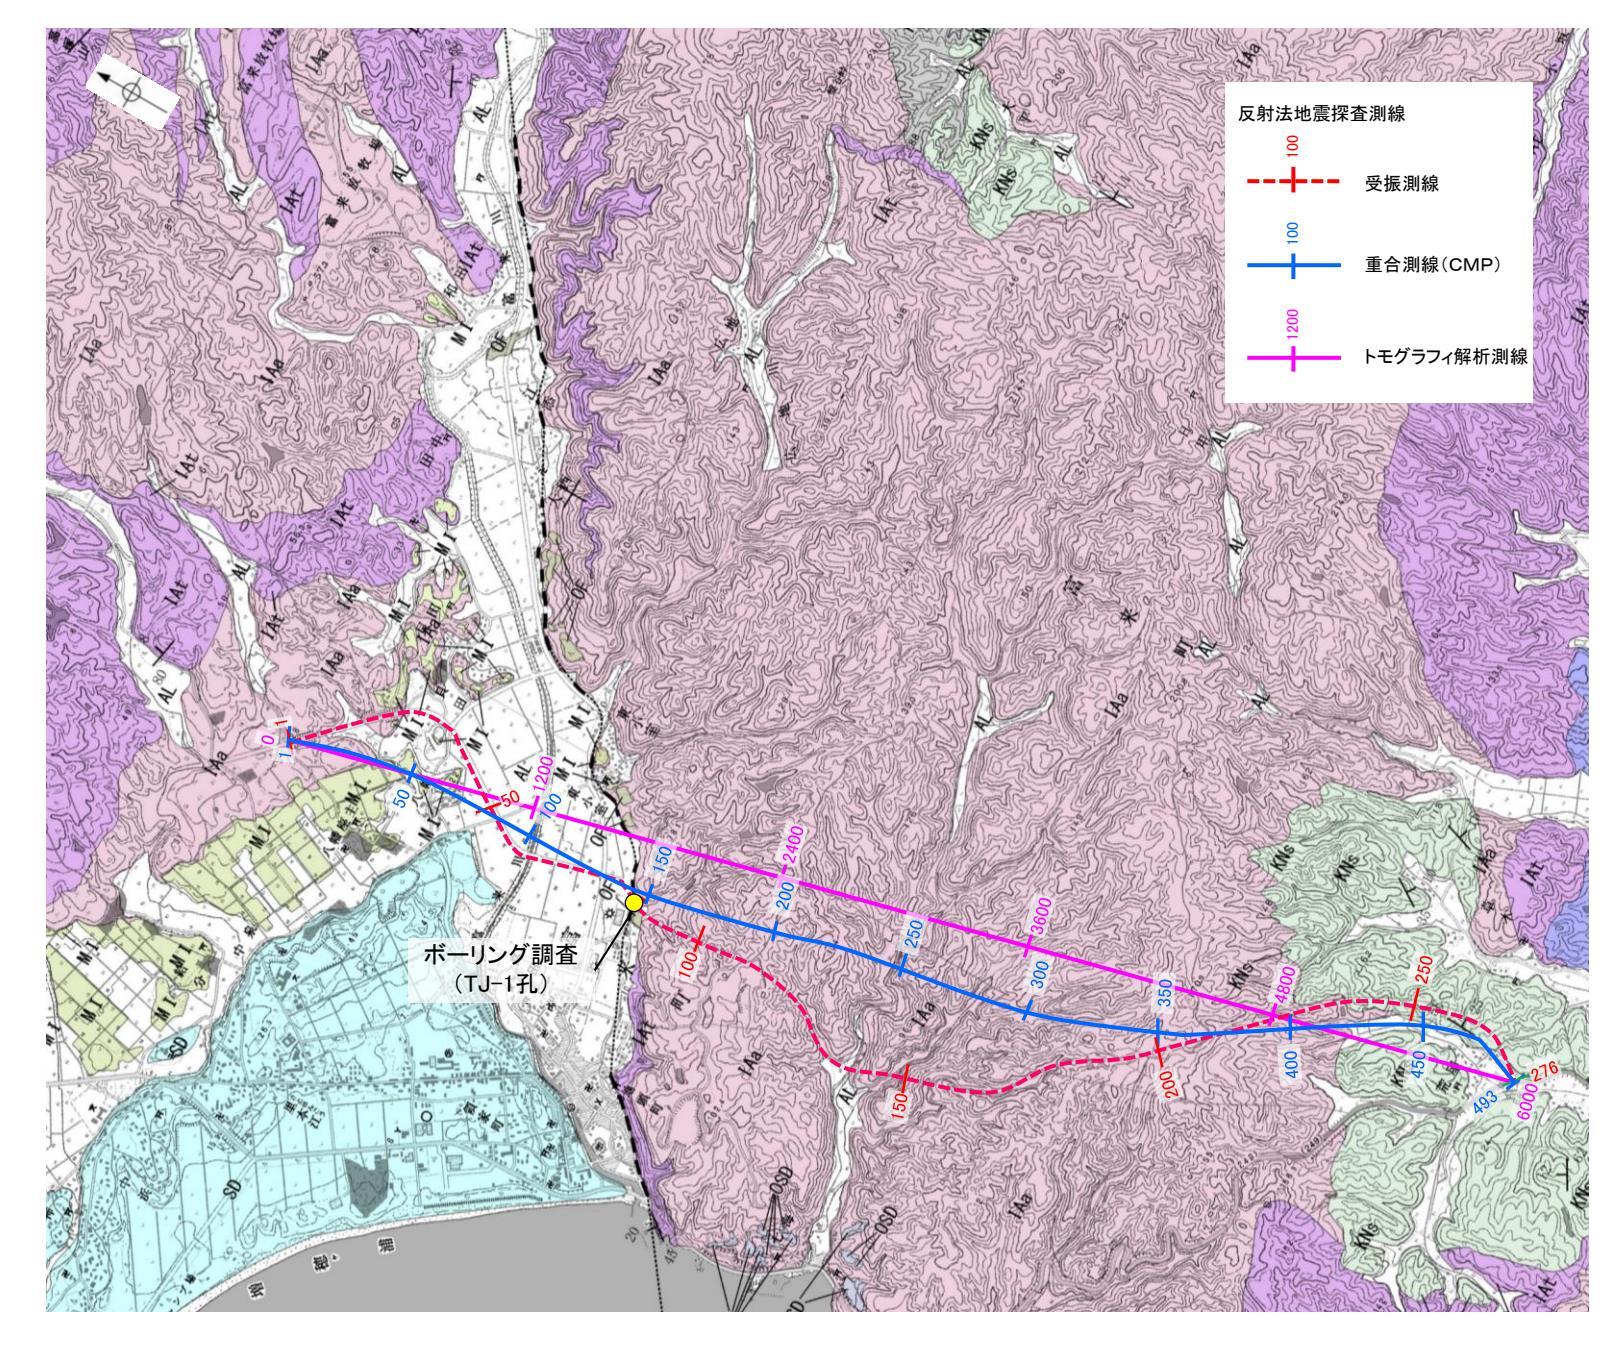
反射法地震探査測線位置図

〇富来川南岸断層の地下構造を確認するため、リニアメント·変動地形にほぼ直交して、反射法地震探査を実施した。

反射法地震探査 仕様	
------------	--

測線長	6.9km
振源	大型バイブロサイス2台 (スイープ数:10回, スイープ周波数:10~70Hz, スイープ長:16s)
発振点間隔	50m
受振器	上下動速度計(SM-24, 固有周波数:10Hz, 3個組)
受振点間隔	25m
記録系	独立型記録システム(RT2)
サンプリング間隔	2ms
記録長	4s
解析CMP間隔	12.5m

・垂直分解能は、反射波の卓越周波数に基づき、深度500m付近で53m程度

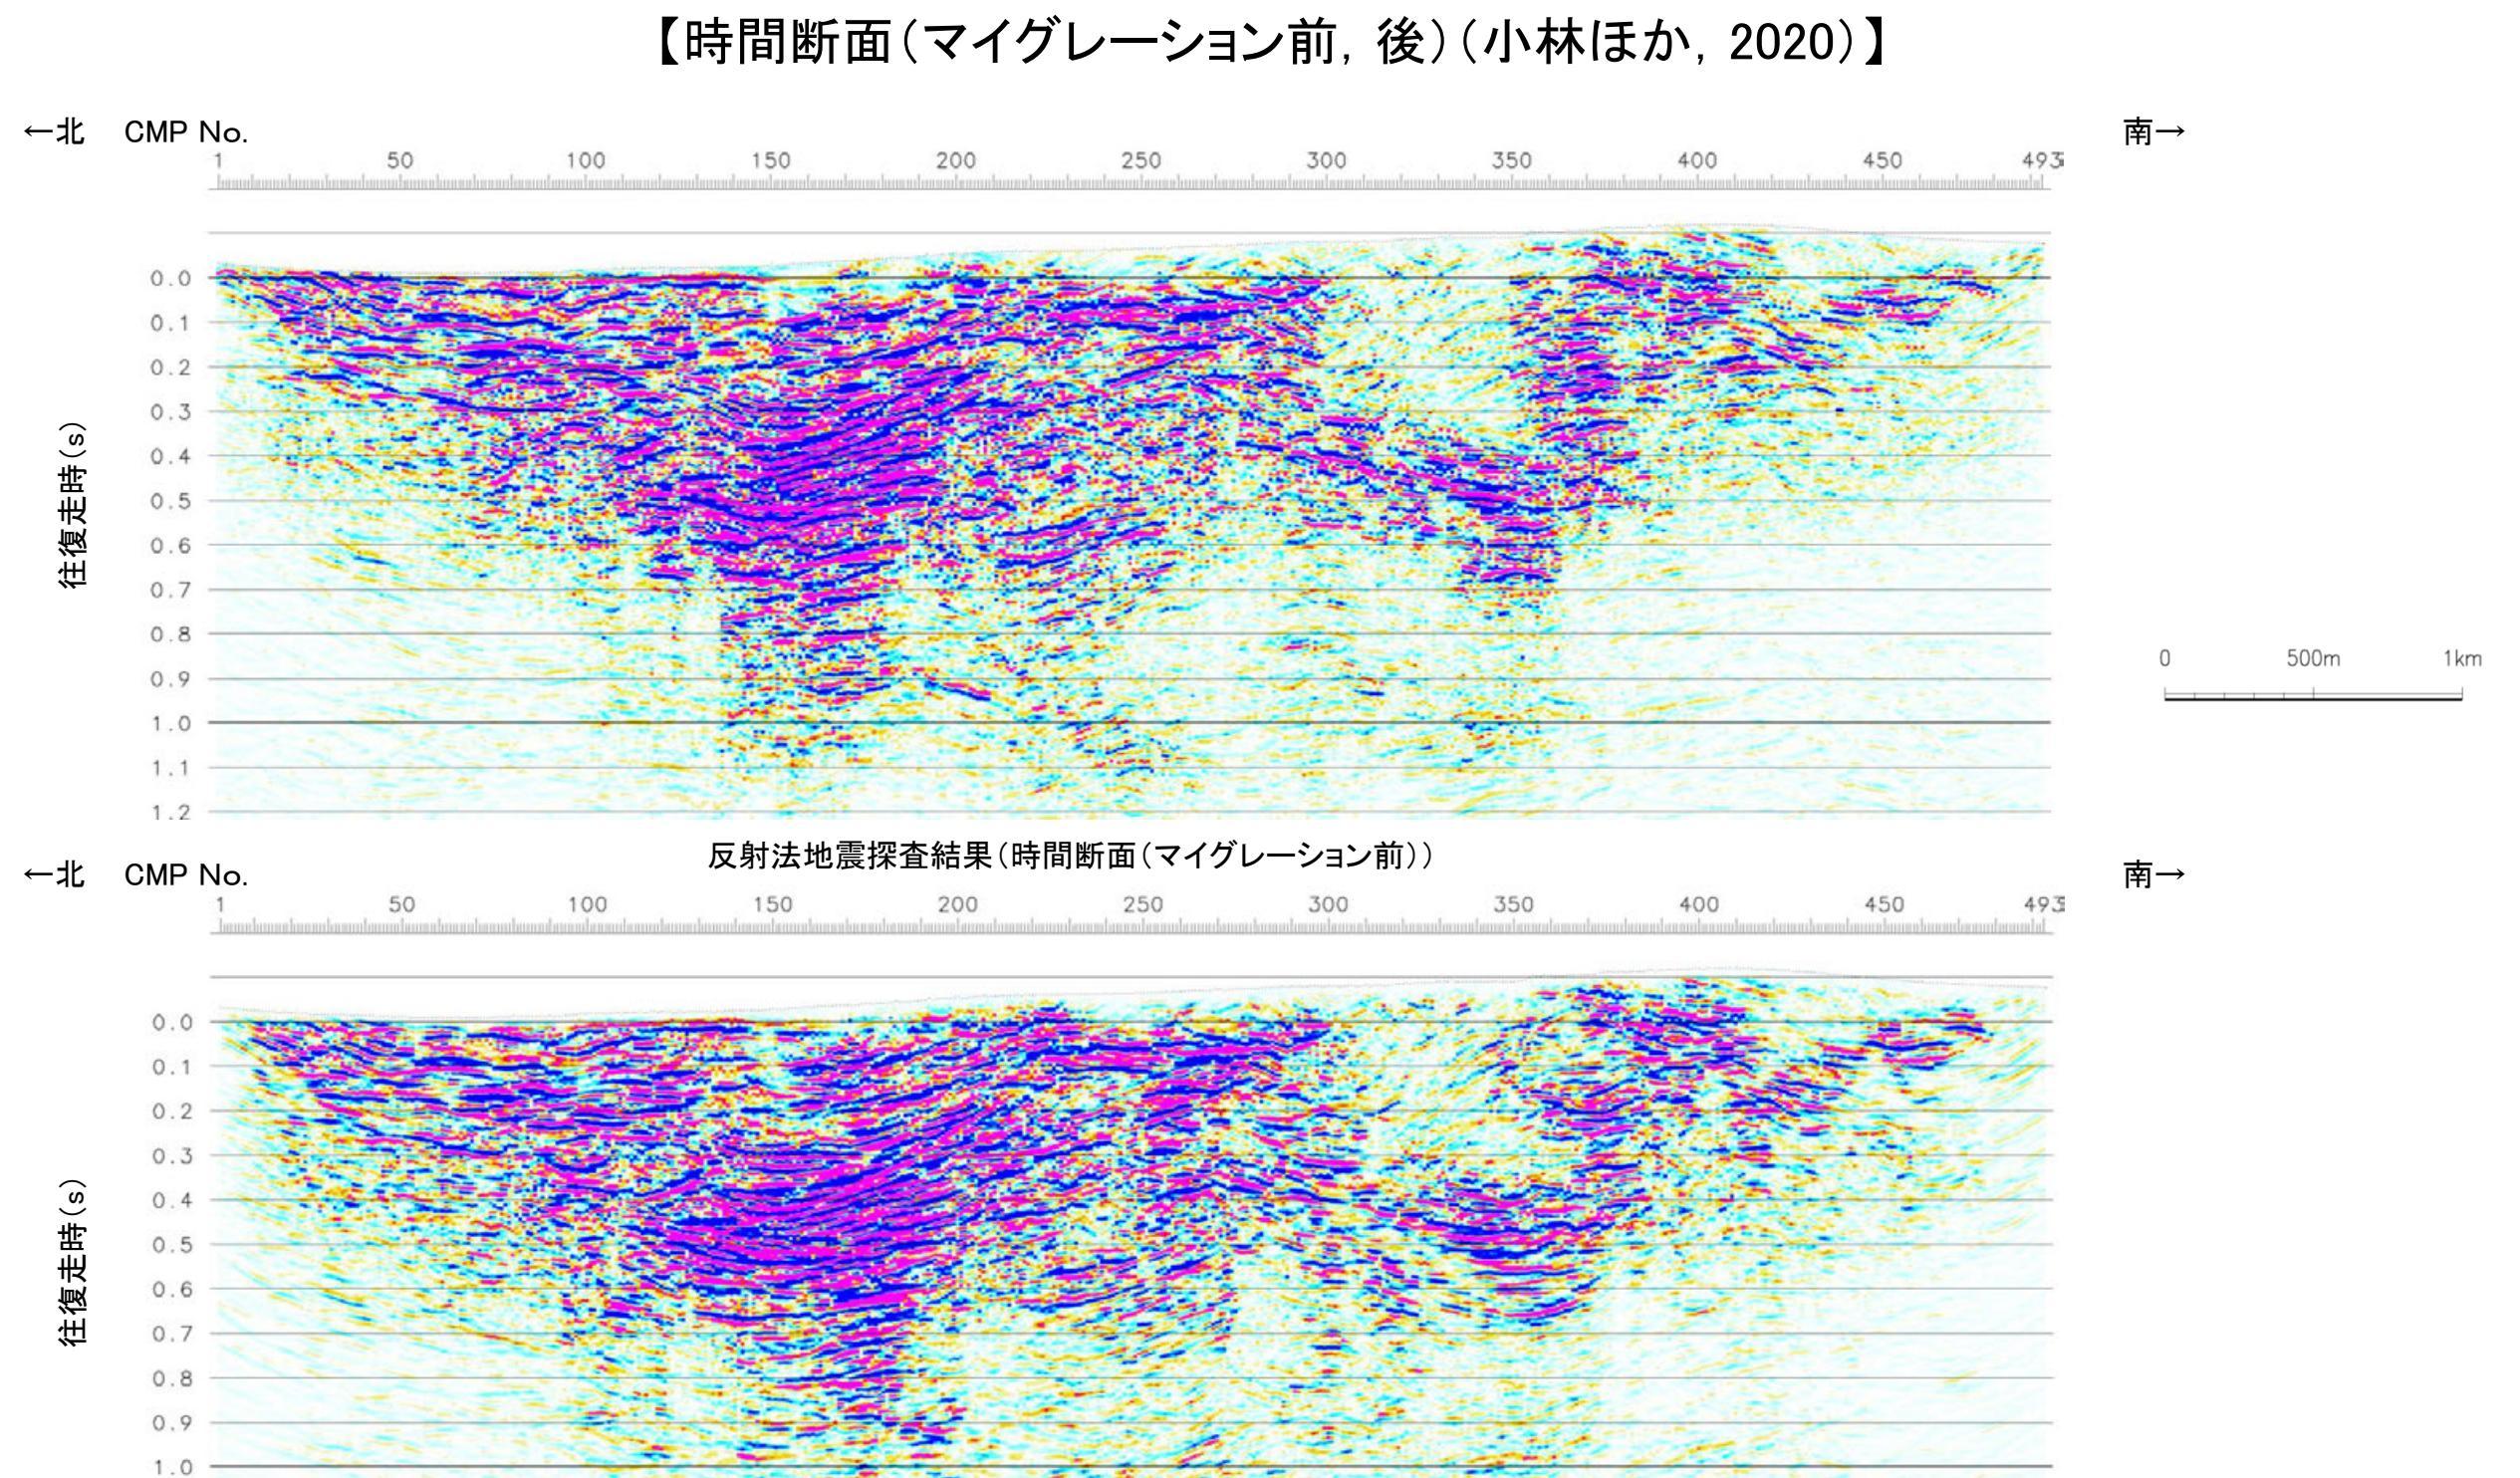
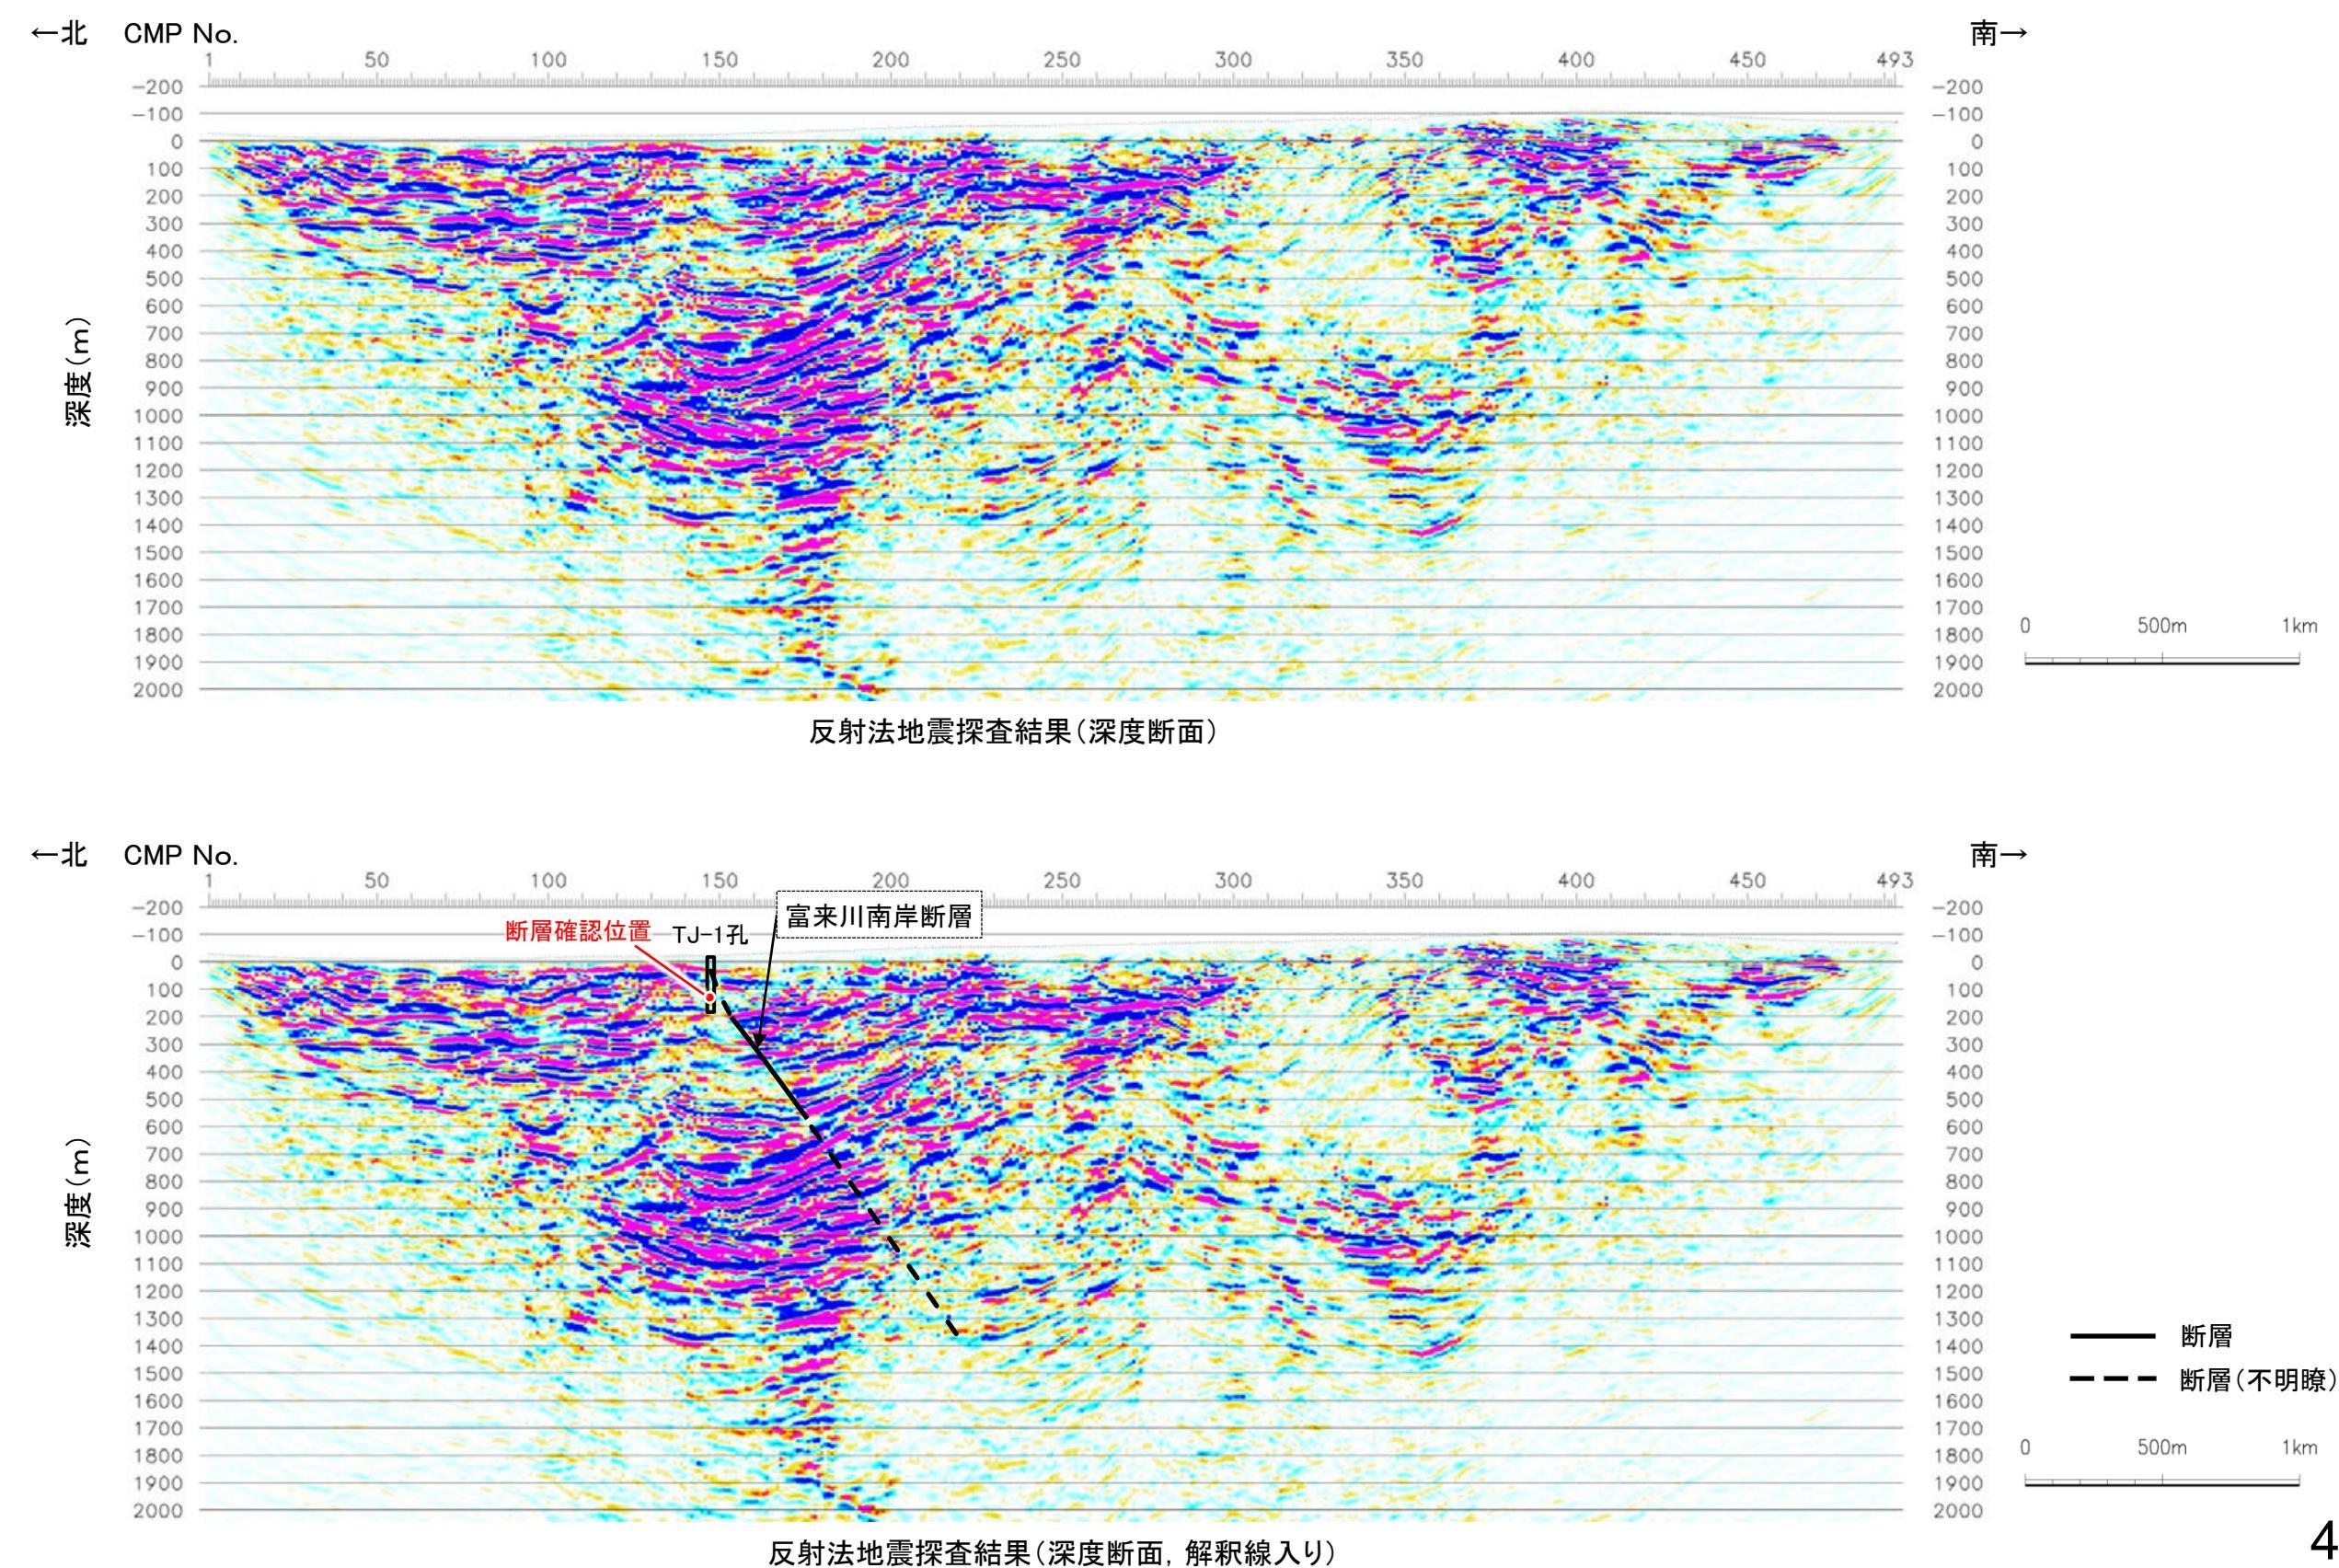
## 【深度断面(小林ほか, 2020)】

○ 反射法地震探査の結果,地表でリニアメント・変動地形を判読した位置(CMP150付近),及びボーリング調査(TJ-1孔)で深部に断層を確認した位置に,南に約60°で傾斜する逆断層が推定された(小林ほか,2020)。

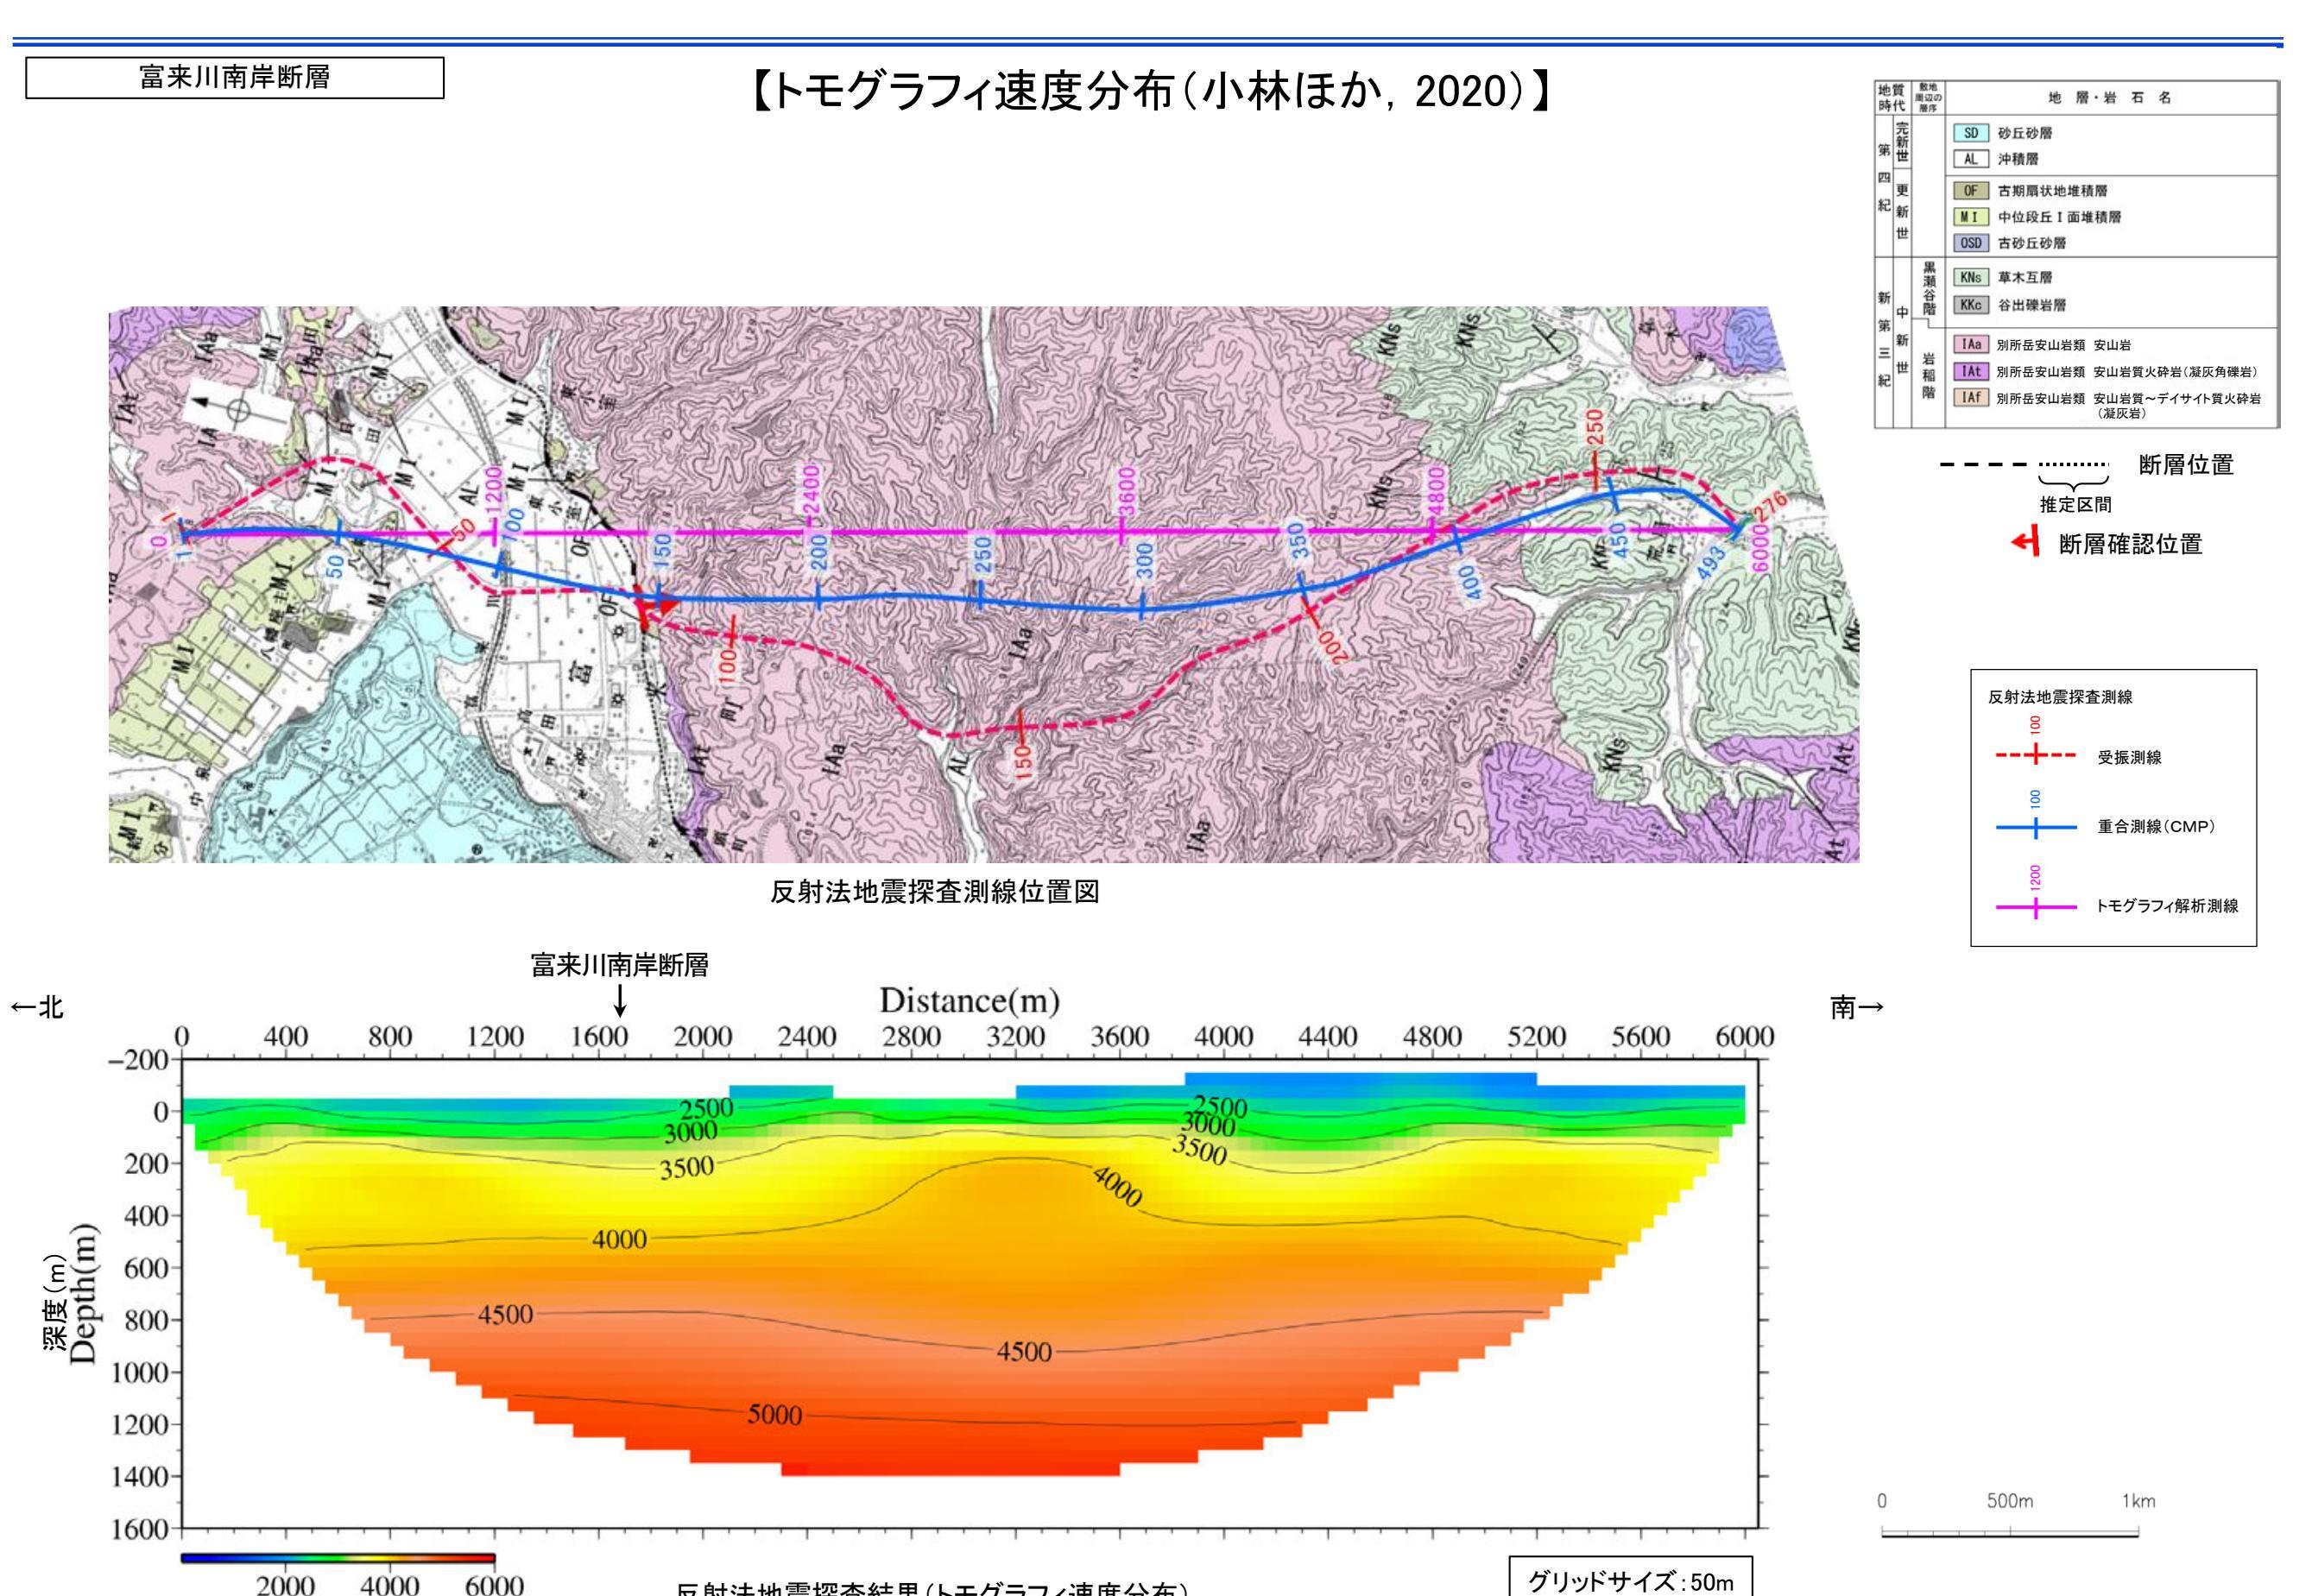
反射法地震探査結果(トモグラフィ速度分布)

O なお、トモグラフィ速度分布からも、断層を挟んで速度構造が変化する状況が認められる。

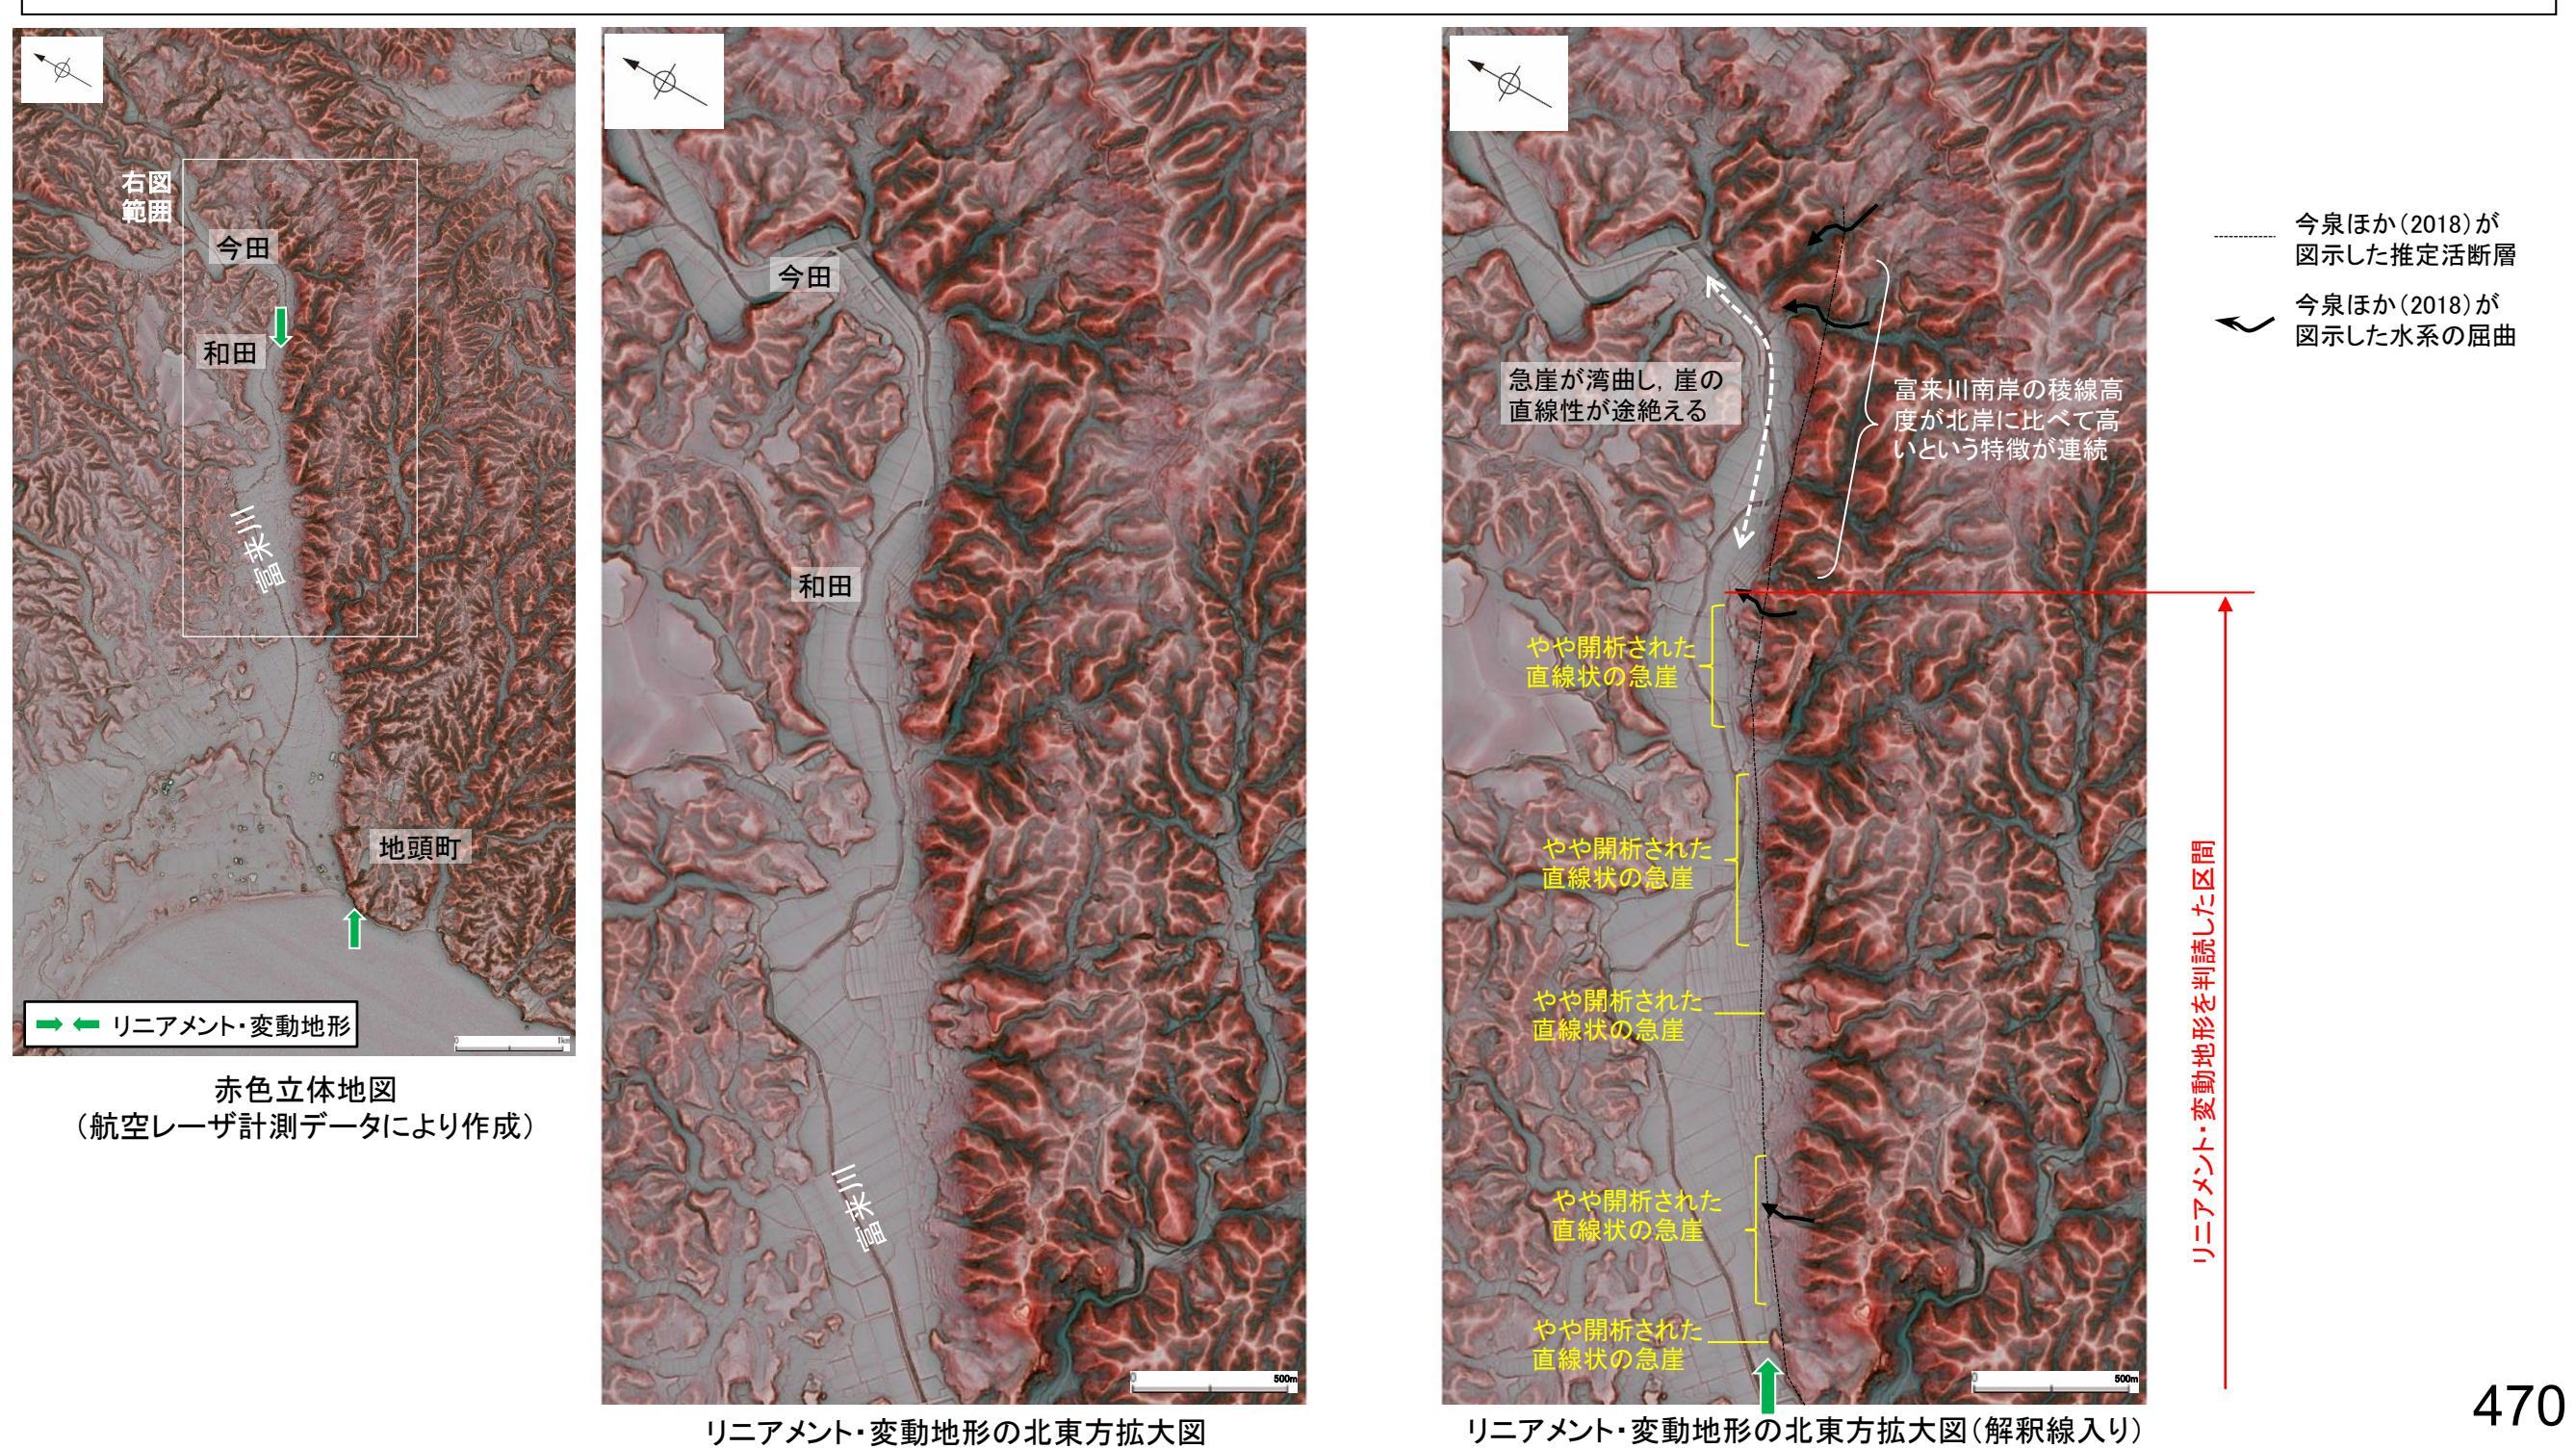
〇地頭町~和田付近までは,直線状の急崖等からなるリニアメント・変動地形が認められるが,さらに北東方では急崖が湾曲することから,崖の 直線性が途切れる和田付近までをリニアメント・変動地形として判読した。

Oただし、リニアメント・変動地形のさらに北東方の今田付近までの区間においても、富来川南岸の稜線高度が北岸に比べて高いという特徴が、 リニアメント・変動地形の分布域から連続して認められる。

Oまた、今泉ほか(2018)は、リニアメント・変動地形の北東方に推定活断層及び水系の屈曲を図示している。

Oこれらの特徴を踏まえ、和田~今田付近において、断層の有無を確認するために地質調査を行った(次々頁以降)。

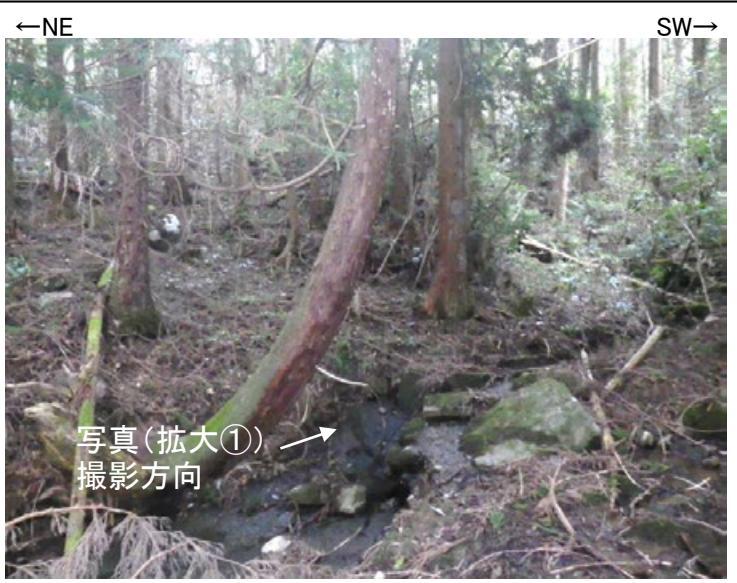
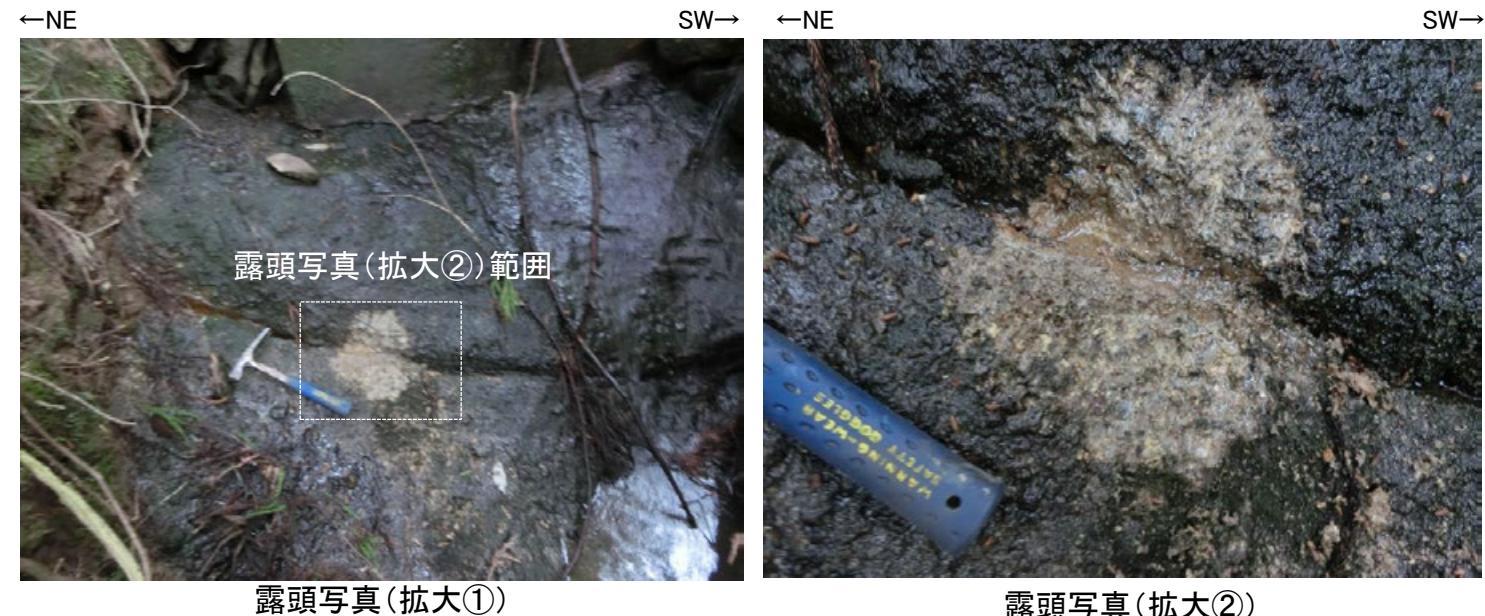
露頭写真 左図における走向N75°Eの節理の付近を北西側から望む

○今泉ほか(2018)が水系の屈曲を示した沢には、別所岳安山岩類の安山岩や凝灰角礫岩が分布し、それらは非破砕であり、断層は認められない。
○なお、今泉ほか(2018)の推定活断層の付近に、富来川南岸断層と調和的な走向(N75°E)を示す割れ目が認められるが、この割れ目はおおむね密着し、周囲は固結しており破砕は認められず、節理である。

蕗頭与具(拡大①) 走向N75°Eの節理 露頭写真(拡大②) 割れ目はおおむね密着し,周囲は固結しており破砕は 認められない

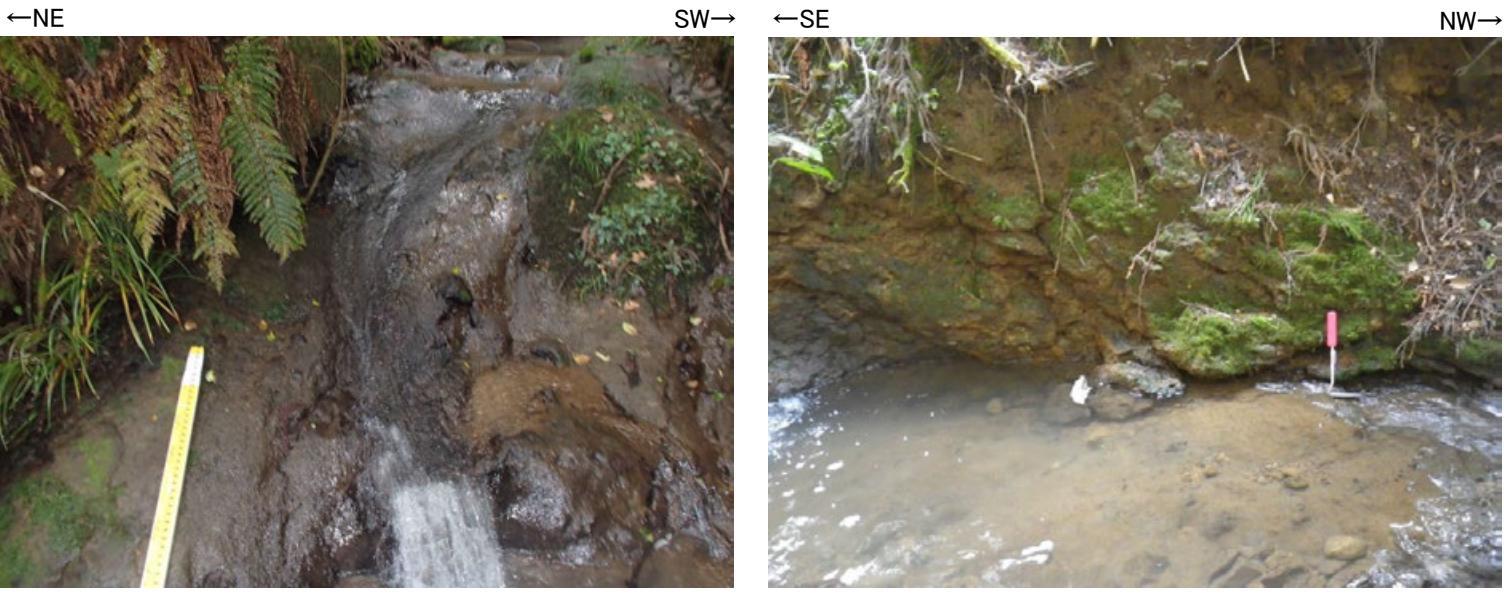
露頭写真① 凝灰角礫岩が分布し,断層は認められない

露頭写真② 風化した安山岩が分布し、断層は認められない

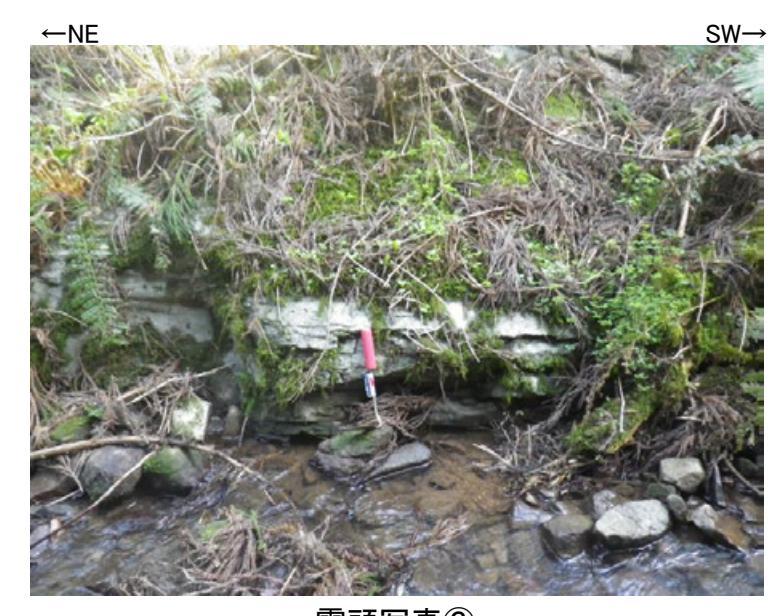
露頭写真③ 安山岩が分布し、断層は認められない

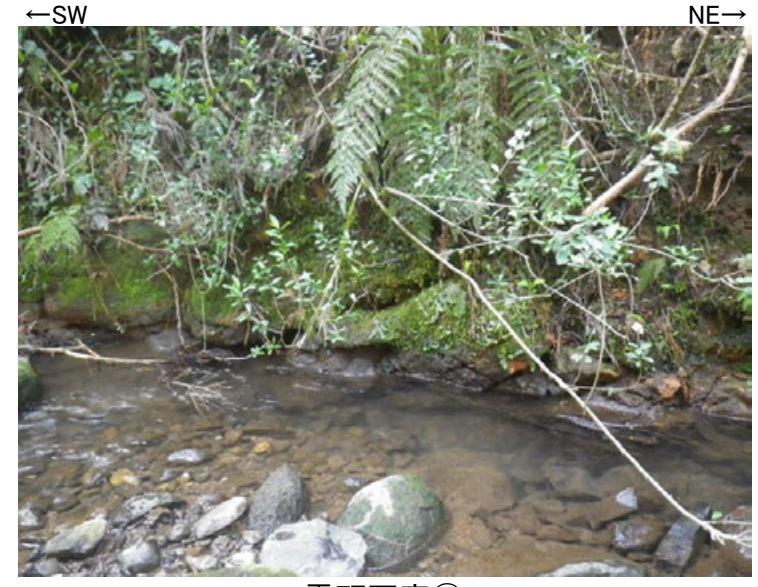
露頭写真④ 風化した安山岩が分布し、断層は認められない
