# 2.4.1.1(5) 富来川南岸断層の反射法地震探査 – 測線位置図–

# 2.4.1.1(5) 富来川南岸断層の反射法地震探査 – 反射法地震探査結果 –

# 2.4.1.1(6) 富来川南岸断層の端部 -地形の特徴-

# 2.4.1.2 富来川南岸断層~兜岩沖断層間の地質構造

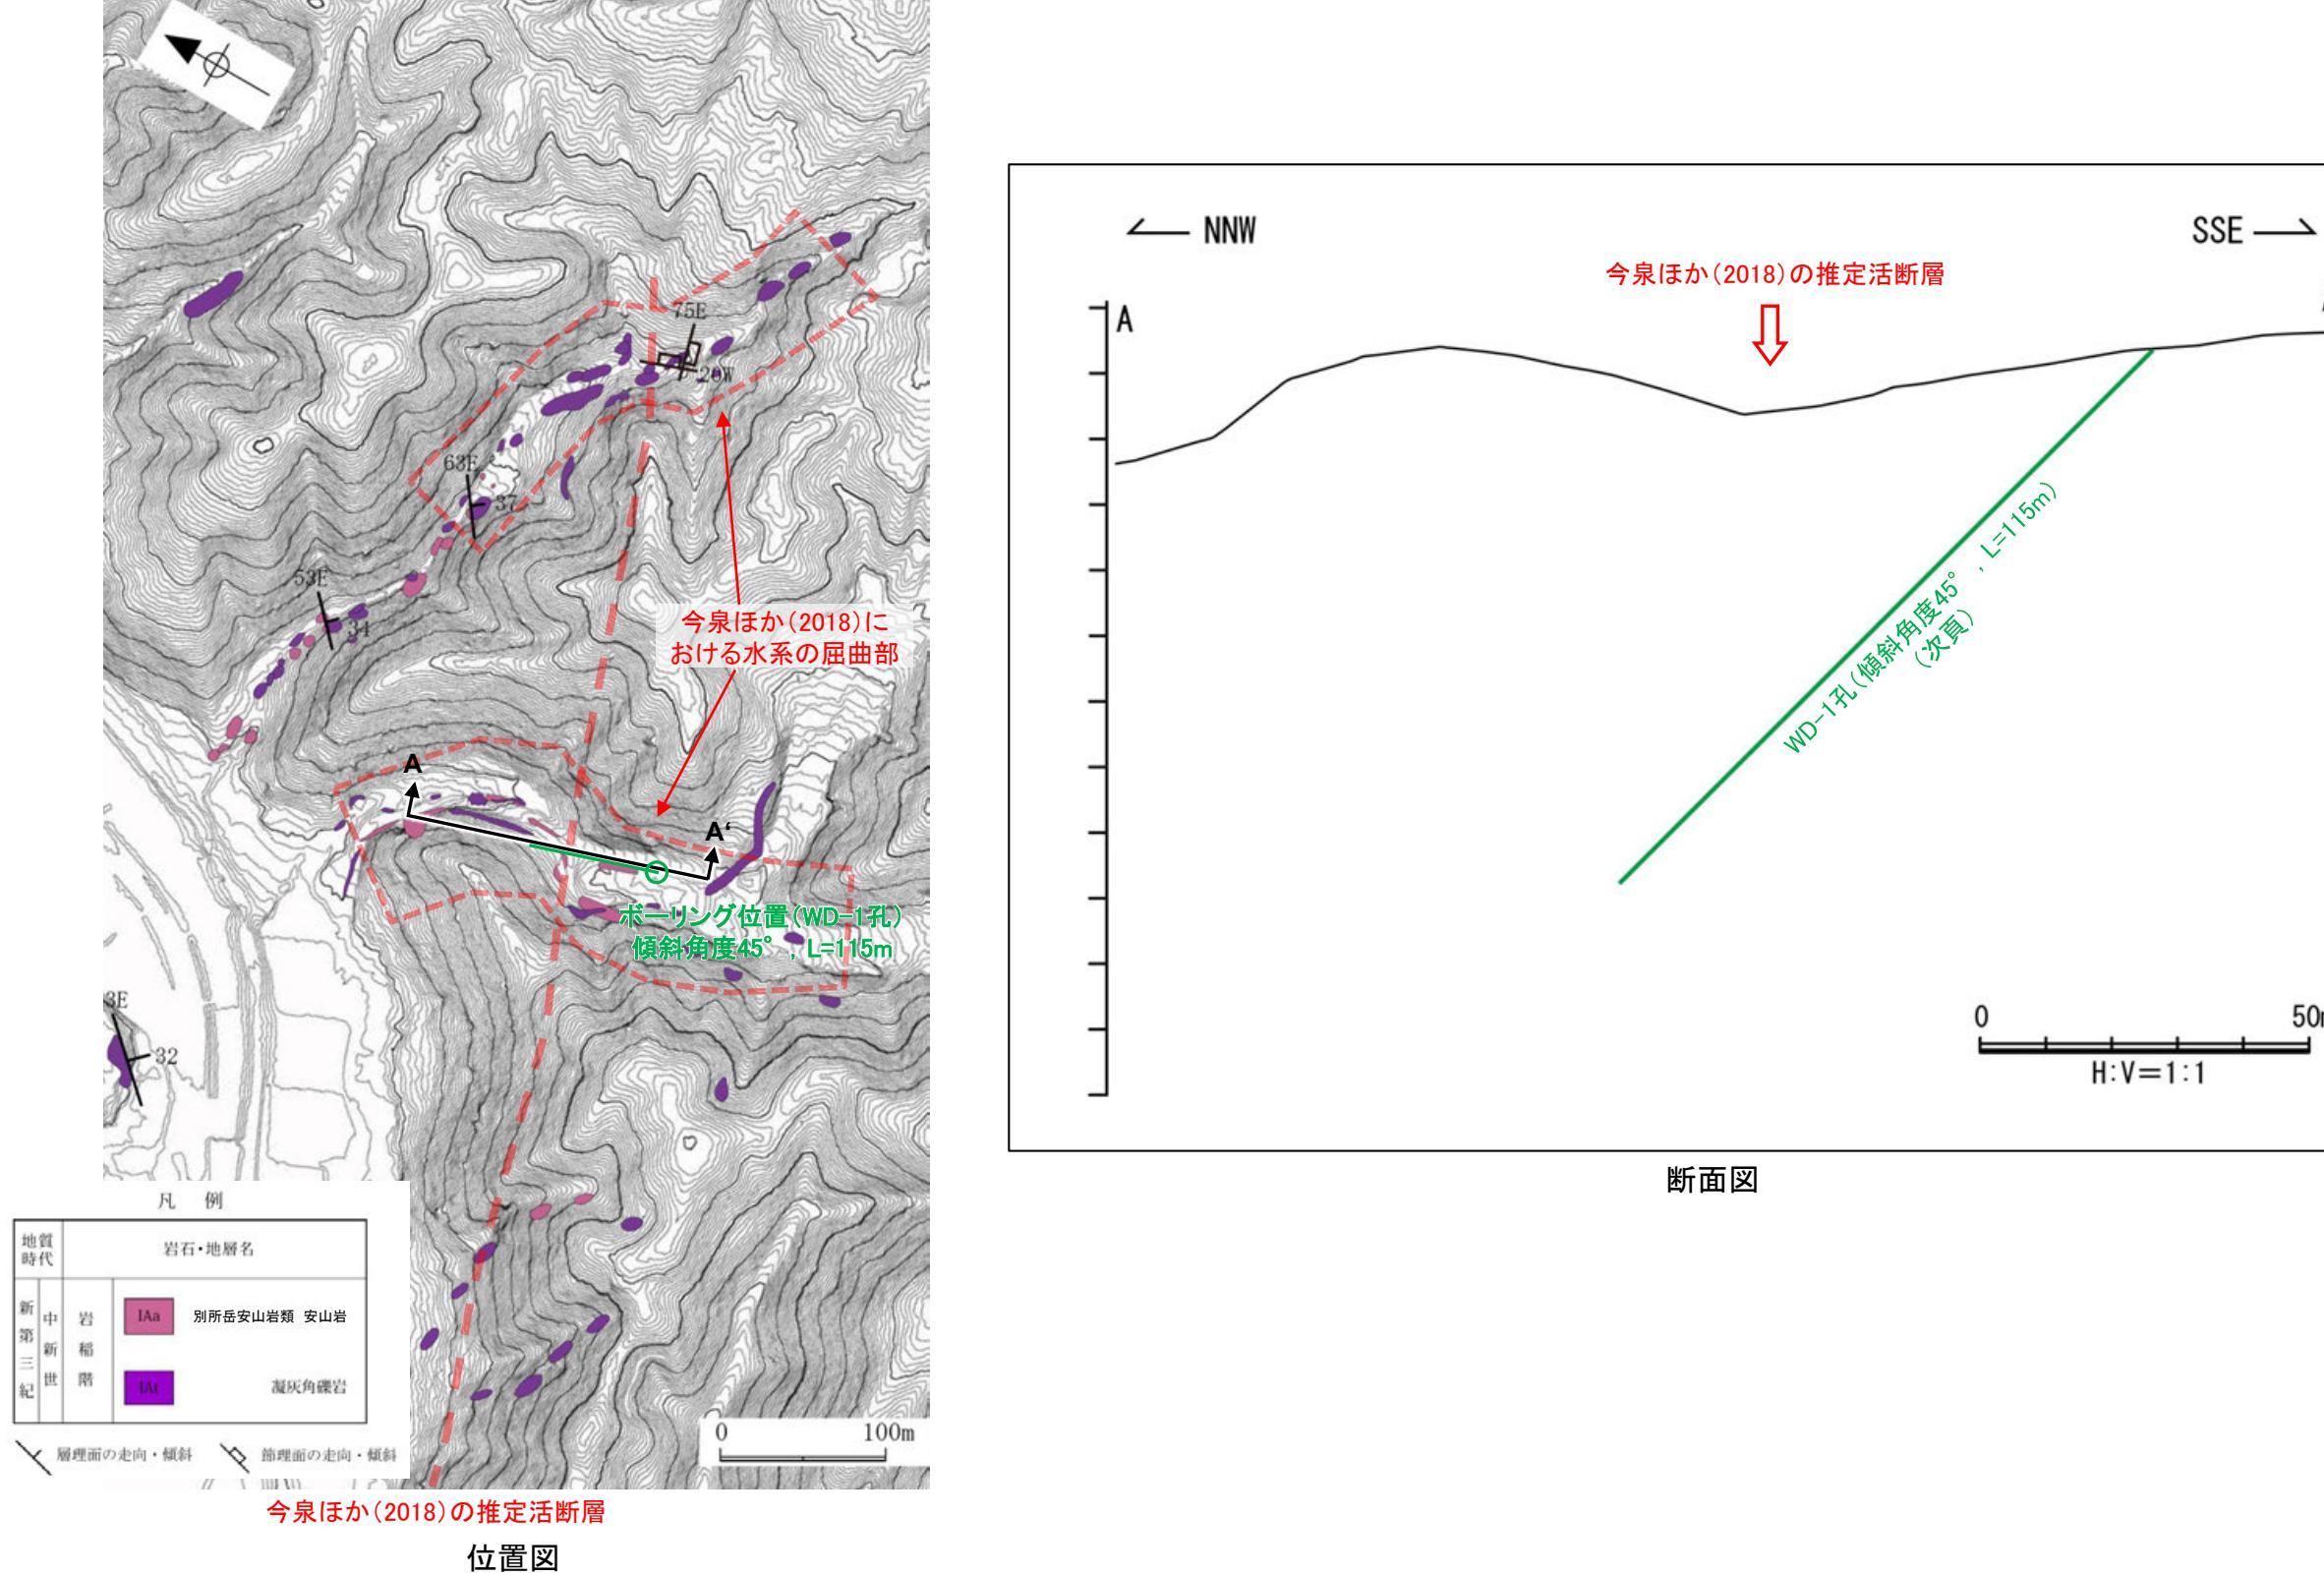
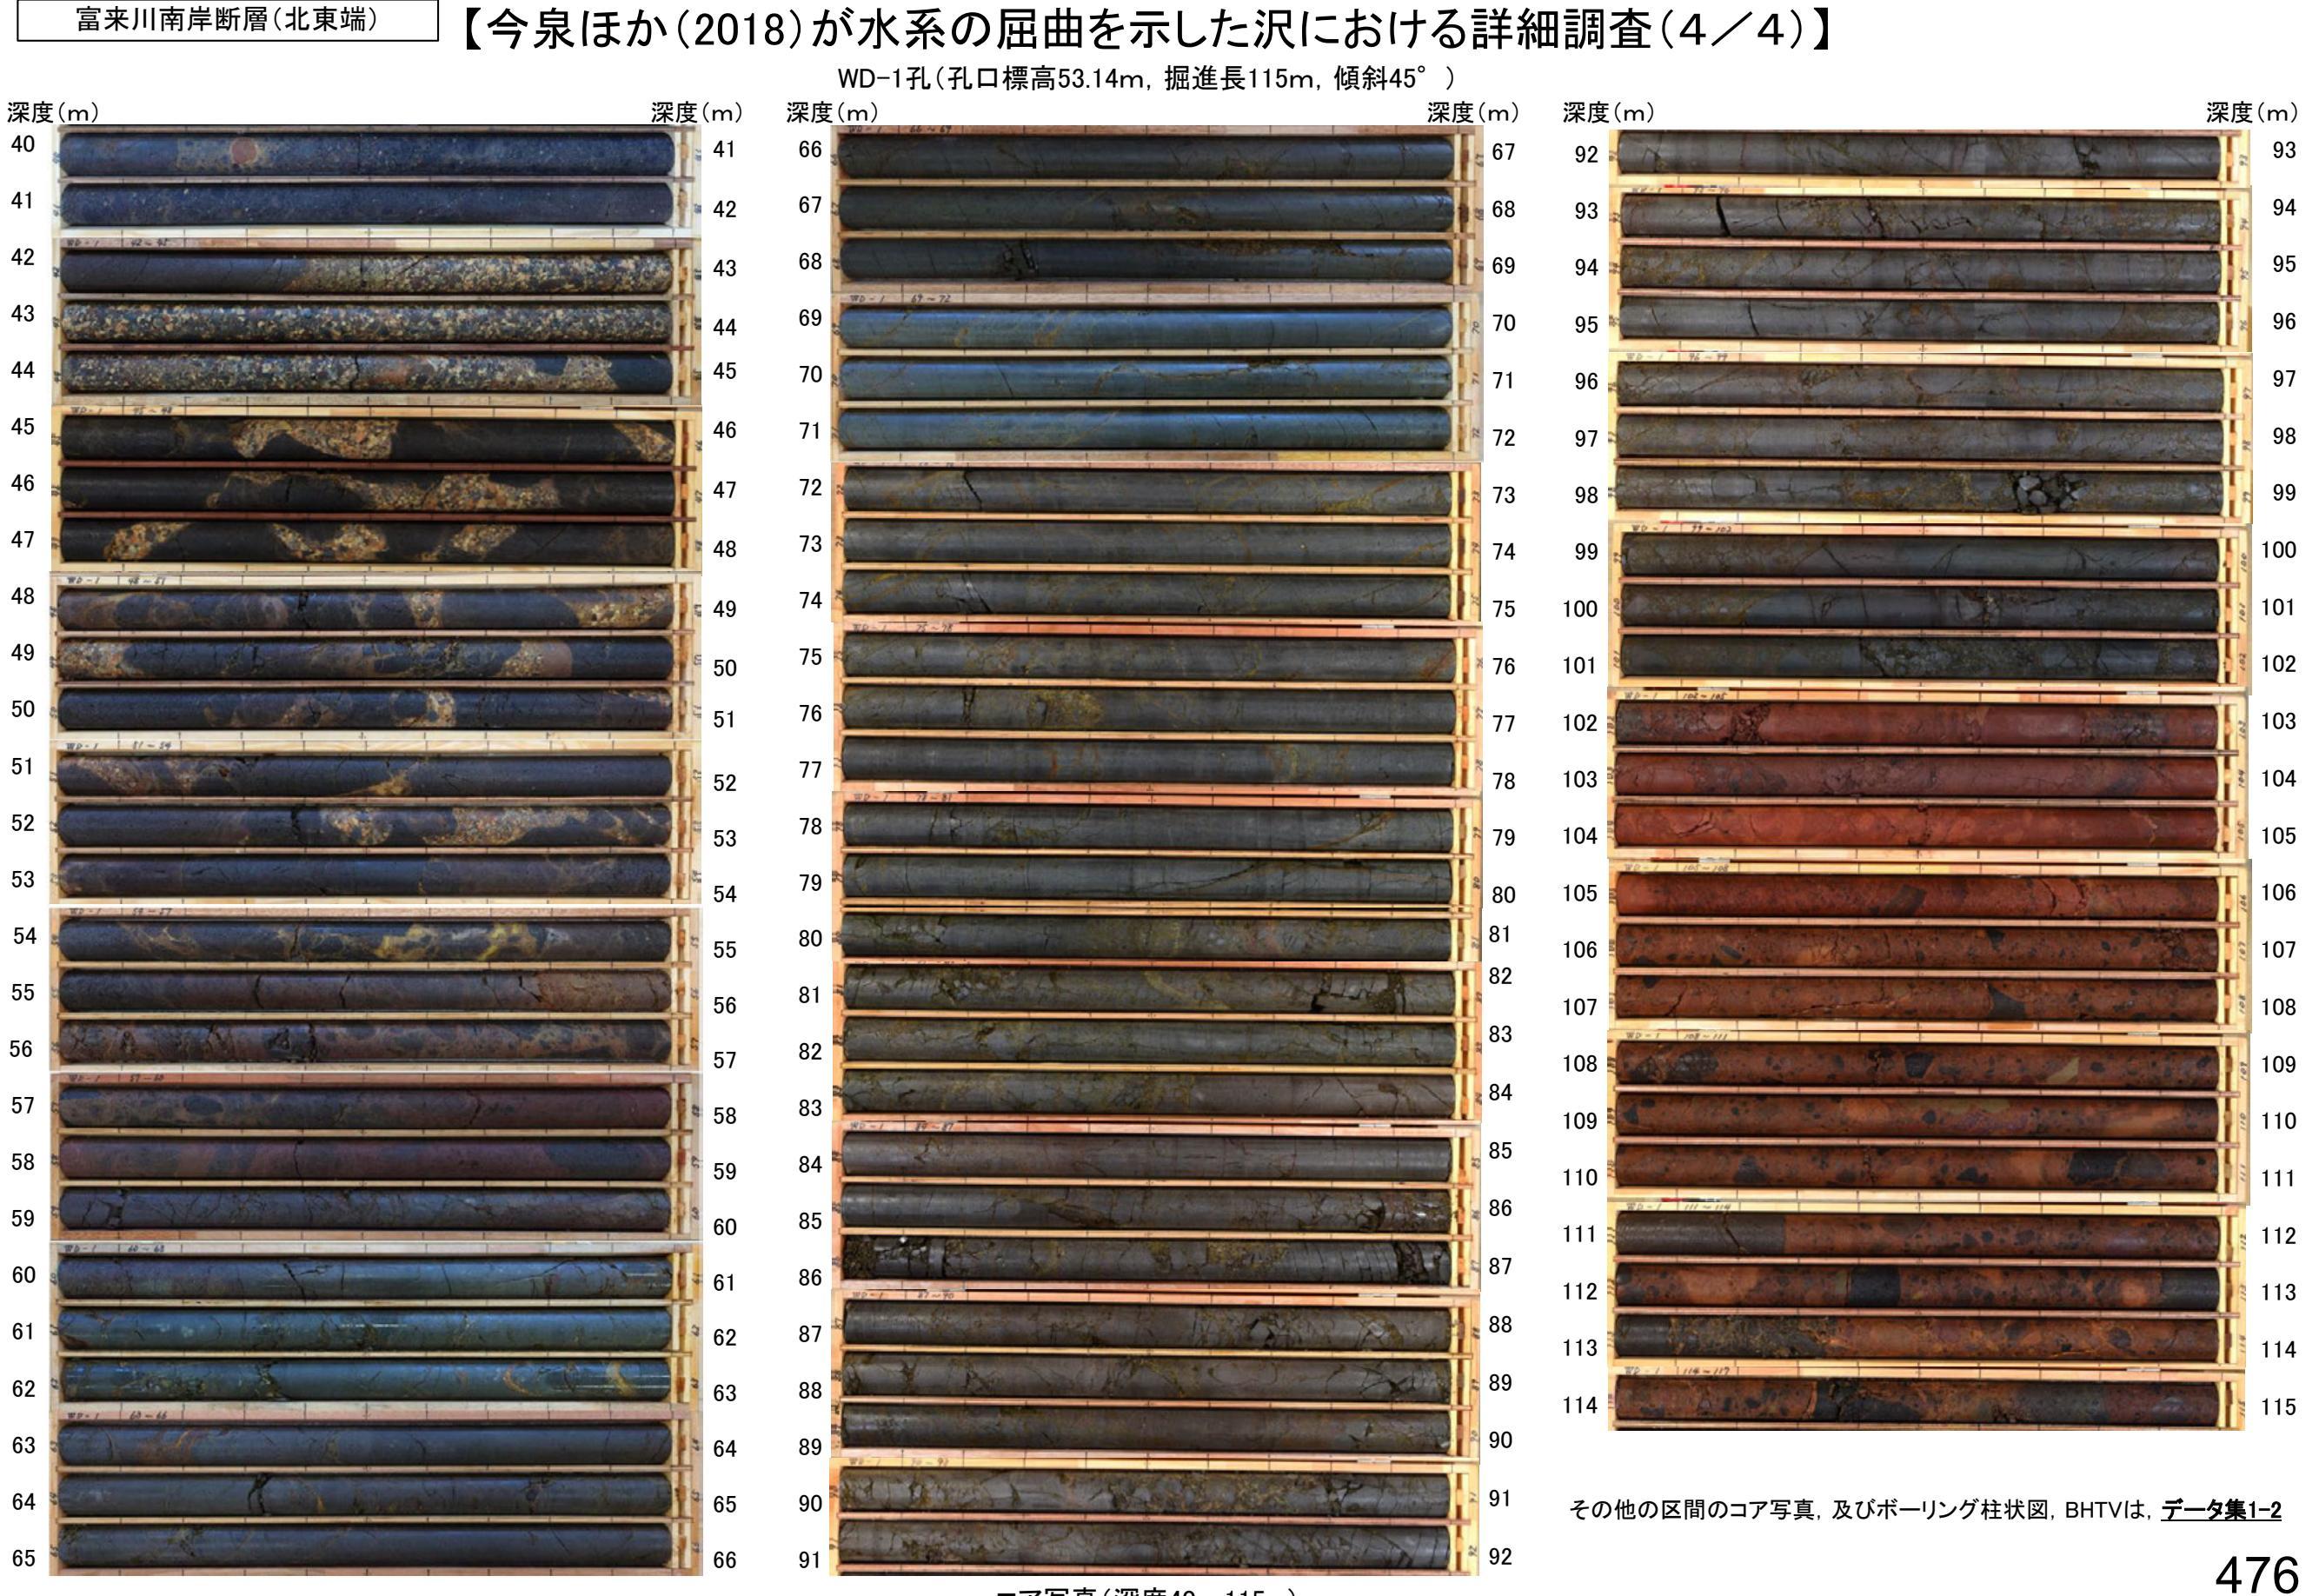
コア写真(深度40~115m)

○今泉ほか(2018)が水系の屈曲を示した沢において、ボーリング調査を行った結果、今泉ほか(2018)の推定断層の地下延長部に断層は認められない。

WD-1孔のボーリング柱状図, コア写真, BHTVは, <u>データ集1-2</u>

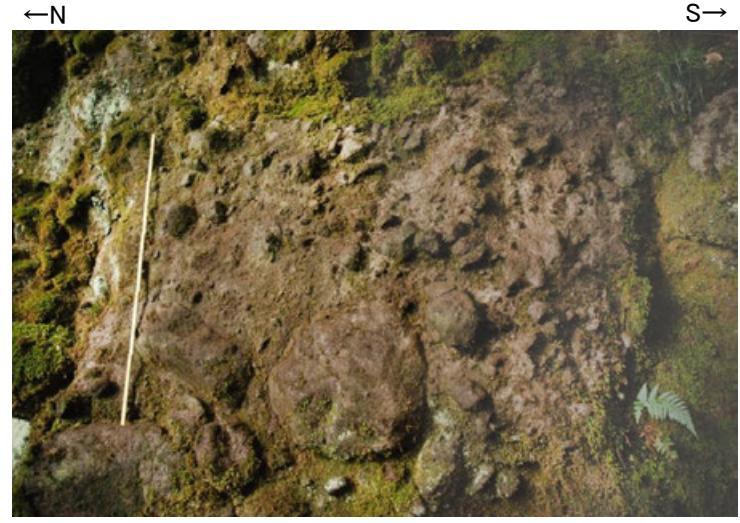
露頭写真⑤(近景) 凝灰角礫岩からなる スケールは1m

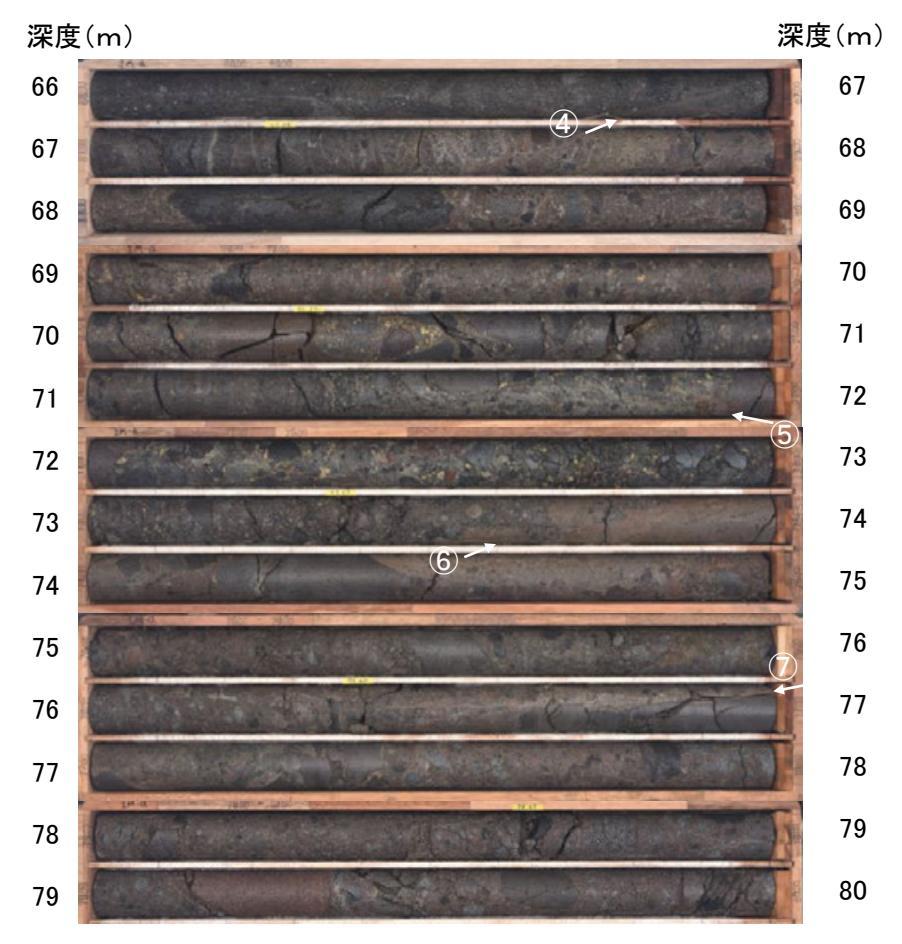
コア写真(深度66~80m)

④深度66.90~66.92mに厚さ0.4~1.2cmの破砕部(N84E/52NW)
⑤深度71.49~71.95mに厚さ0.4~2.0cmの破砕部(N71E/71NW)
⑥深度73.68~73.92mに厚さ3.4~4.2cmの破砕部(N80E/42NW)
⑦深度76.60mに厚さ0.1~1.6cmの破砕部(N73W/63NE)

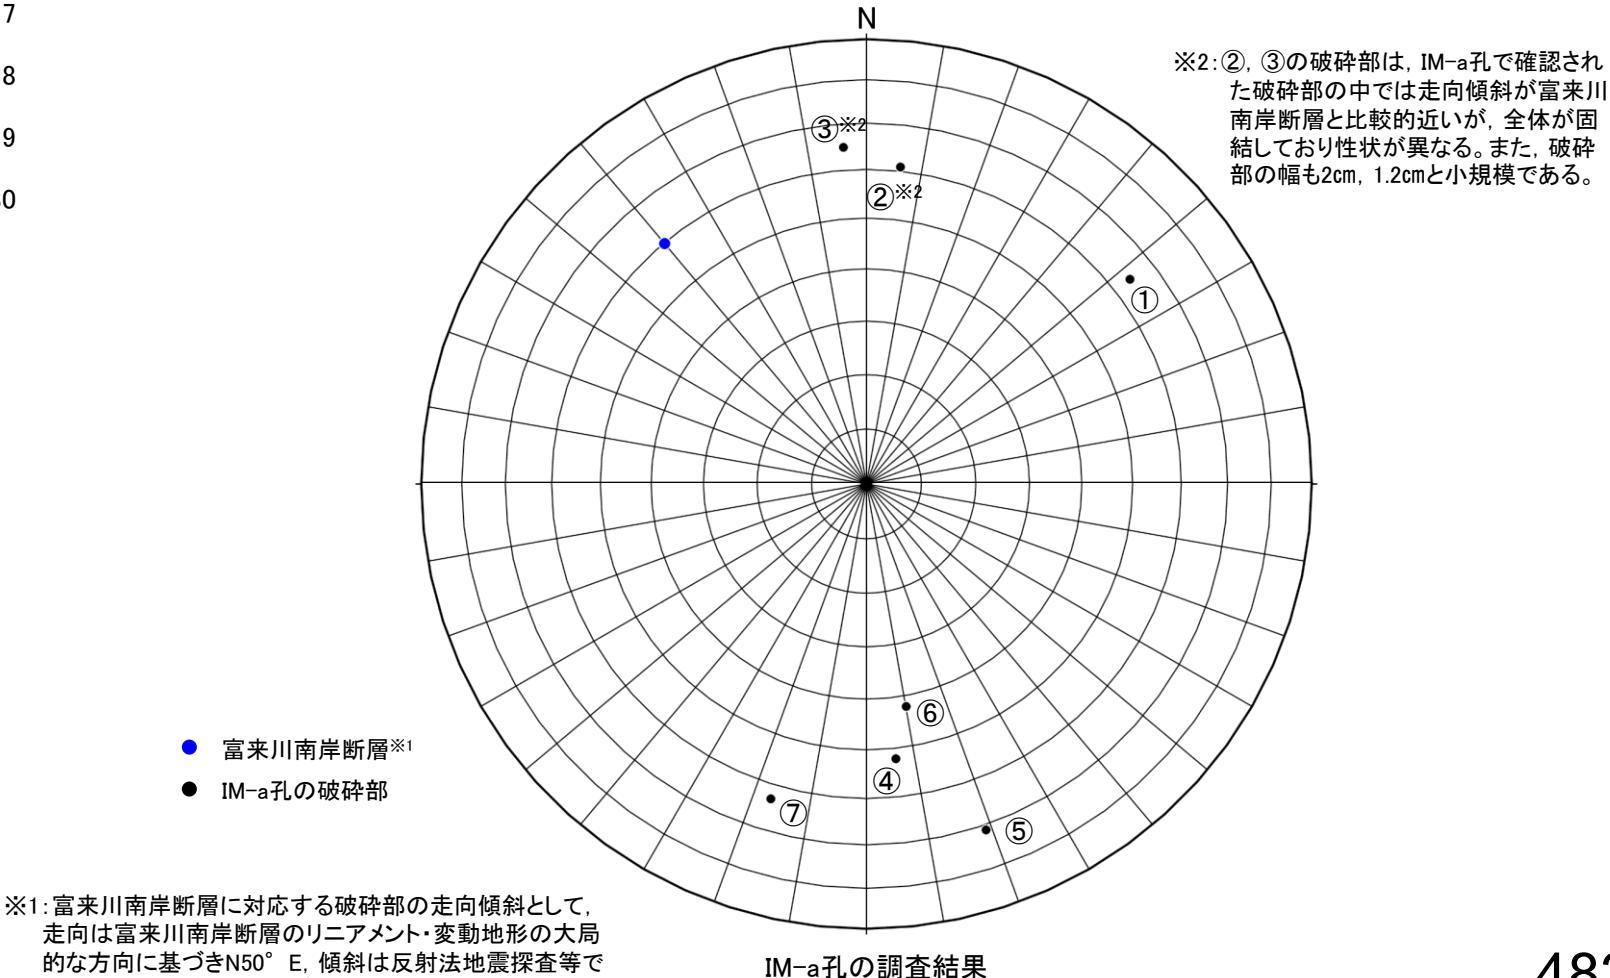
(シュミットネット下半球投影図)

確認した傾斜データに基づき60°SEを想定した。

・富来川南岸断層に対応する破砕部の性状としては、ボーリングTJ-1孔の 観察結果(P.459)に基づき、未固結な破砕部を想定した。

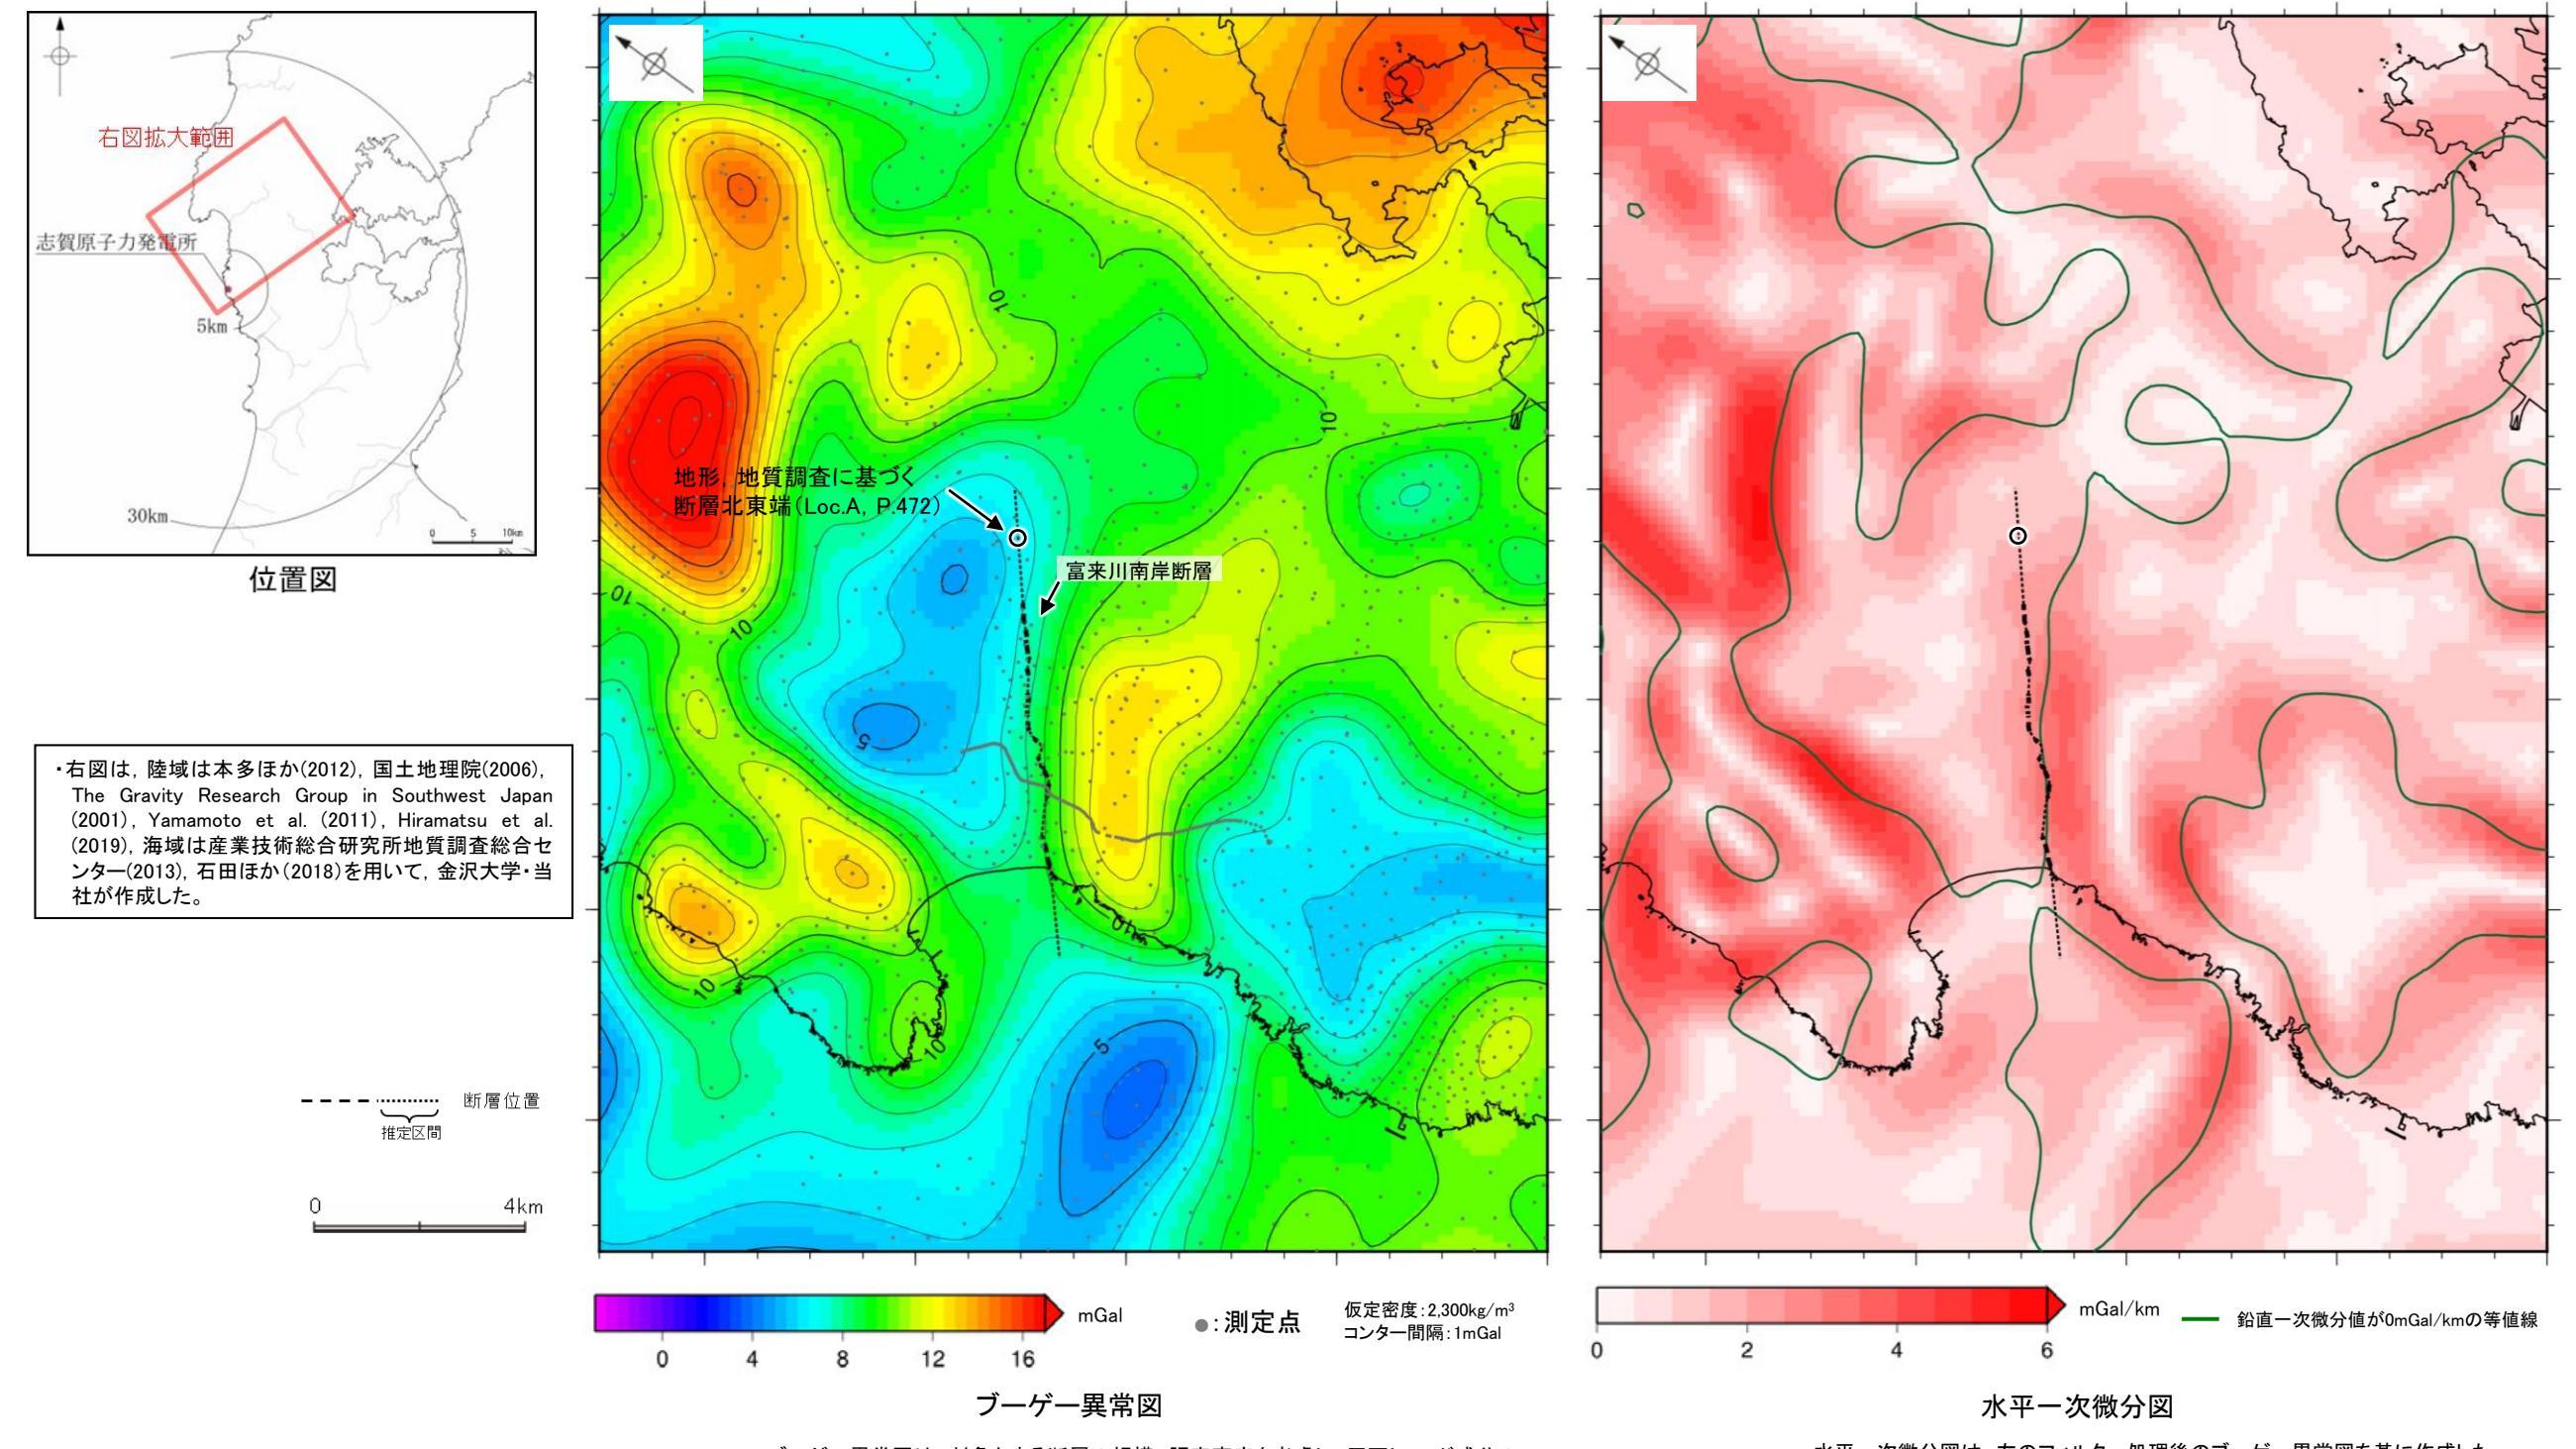
○富来川南岸断層の深部構造を確認するため、ブーゲー異常図、水平ー次微分図を作成した。 〇富来川南岸断層周辺のブーゲー異常図及び水平一次微分図によれば、重力異常の急変部は、海岸線付近からLoc.Aまでの断層が推定された位置にほぼ対応して いる。

〇基盤等の鉛直な段差構造の位置を示す鉛直一次微分値の0mGal/kmの等値線は、断層沿いに直線的に認められ、その北東側、南西側では屈曲する(下図、次頁)。

・ブーゲー異常図は、対象とする断層の規模、調査密度を考慮し、平面トレンド成分の 除去及び遮断波長3kmのローパスフィルター処理を行っている。 ・なお、フィルター処理ついては、富来川南岸断層の地下構造について議論している Hiramatsu et al. (2019)を参考にした。

・水平一次微分図は、 左のフィルター処理後のブーゲー異常図を基に作成した。

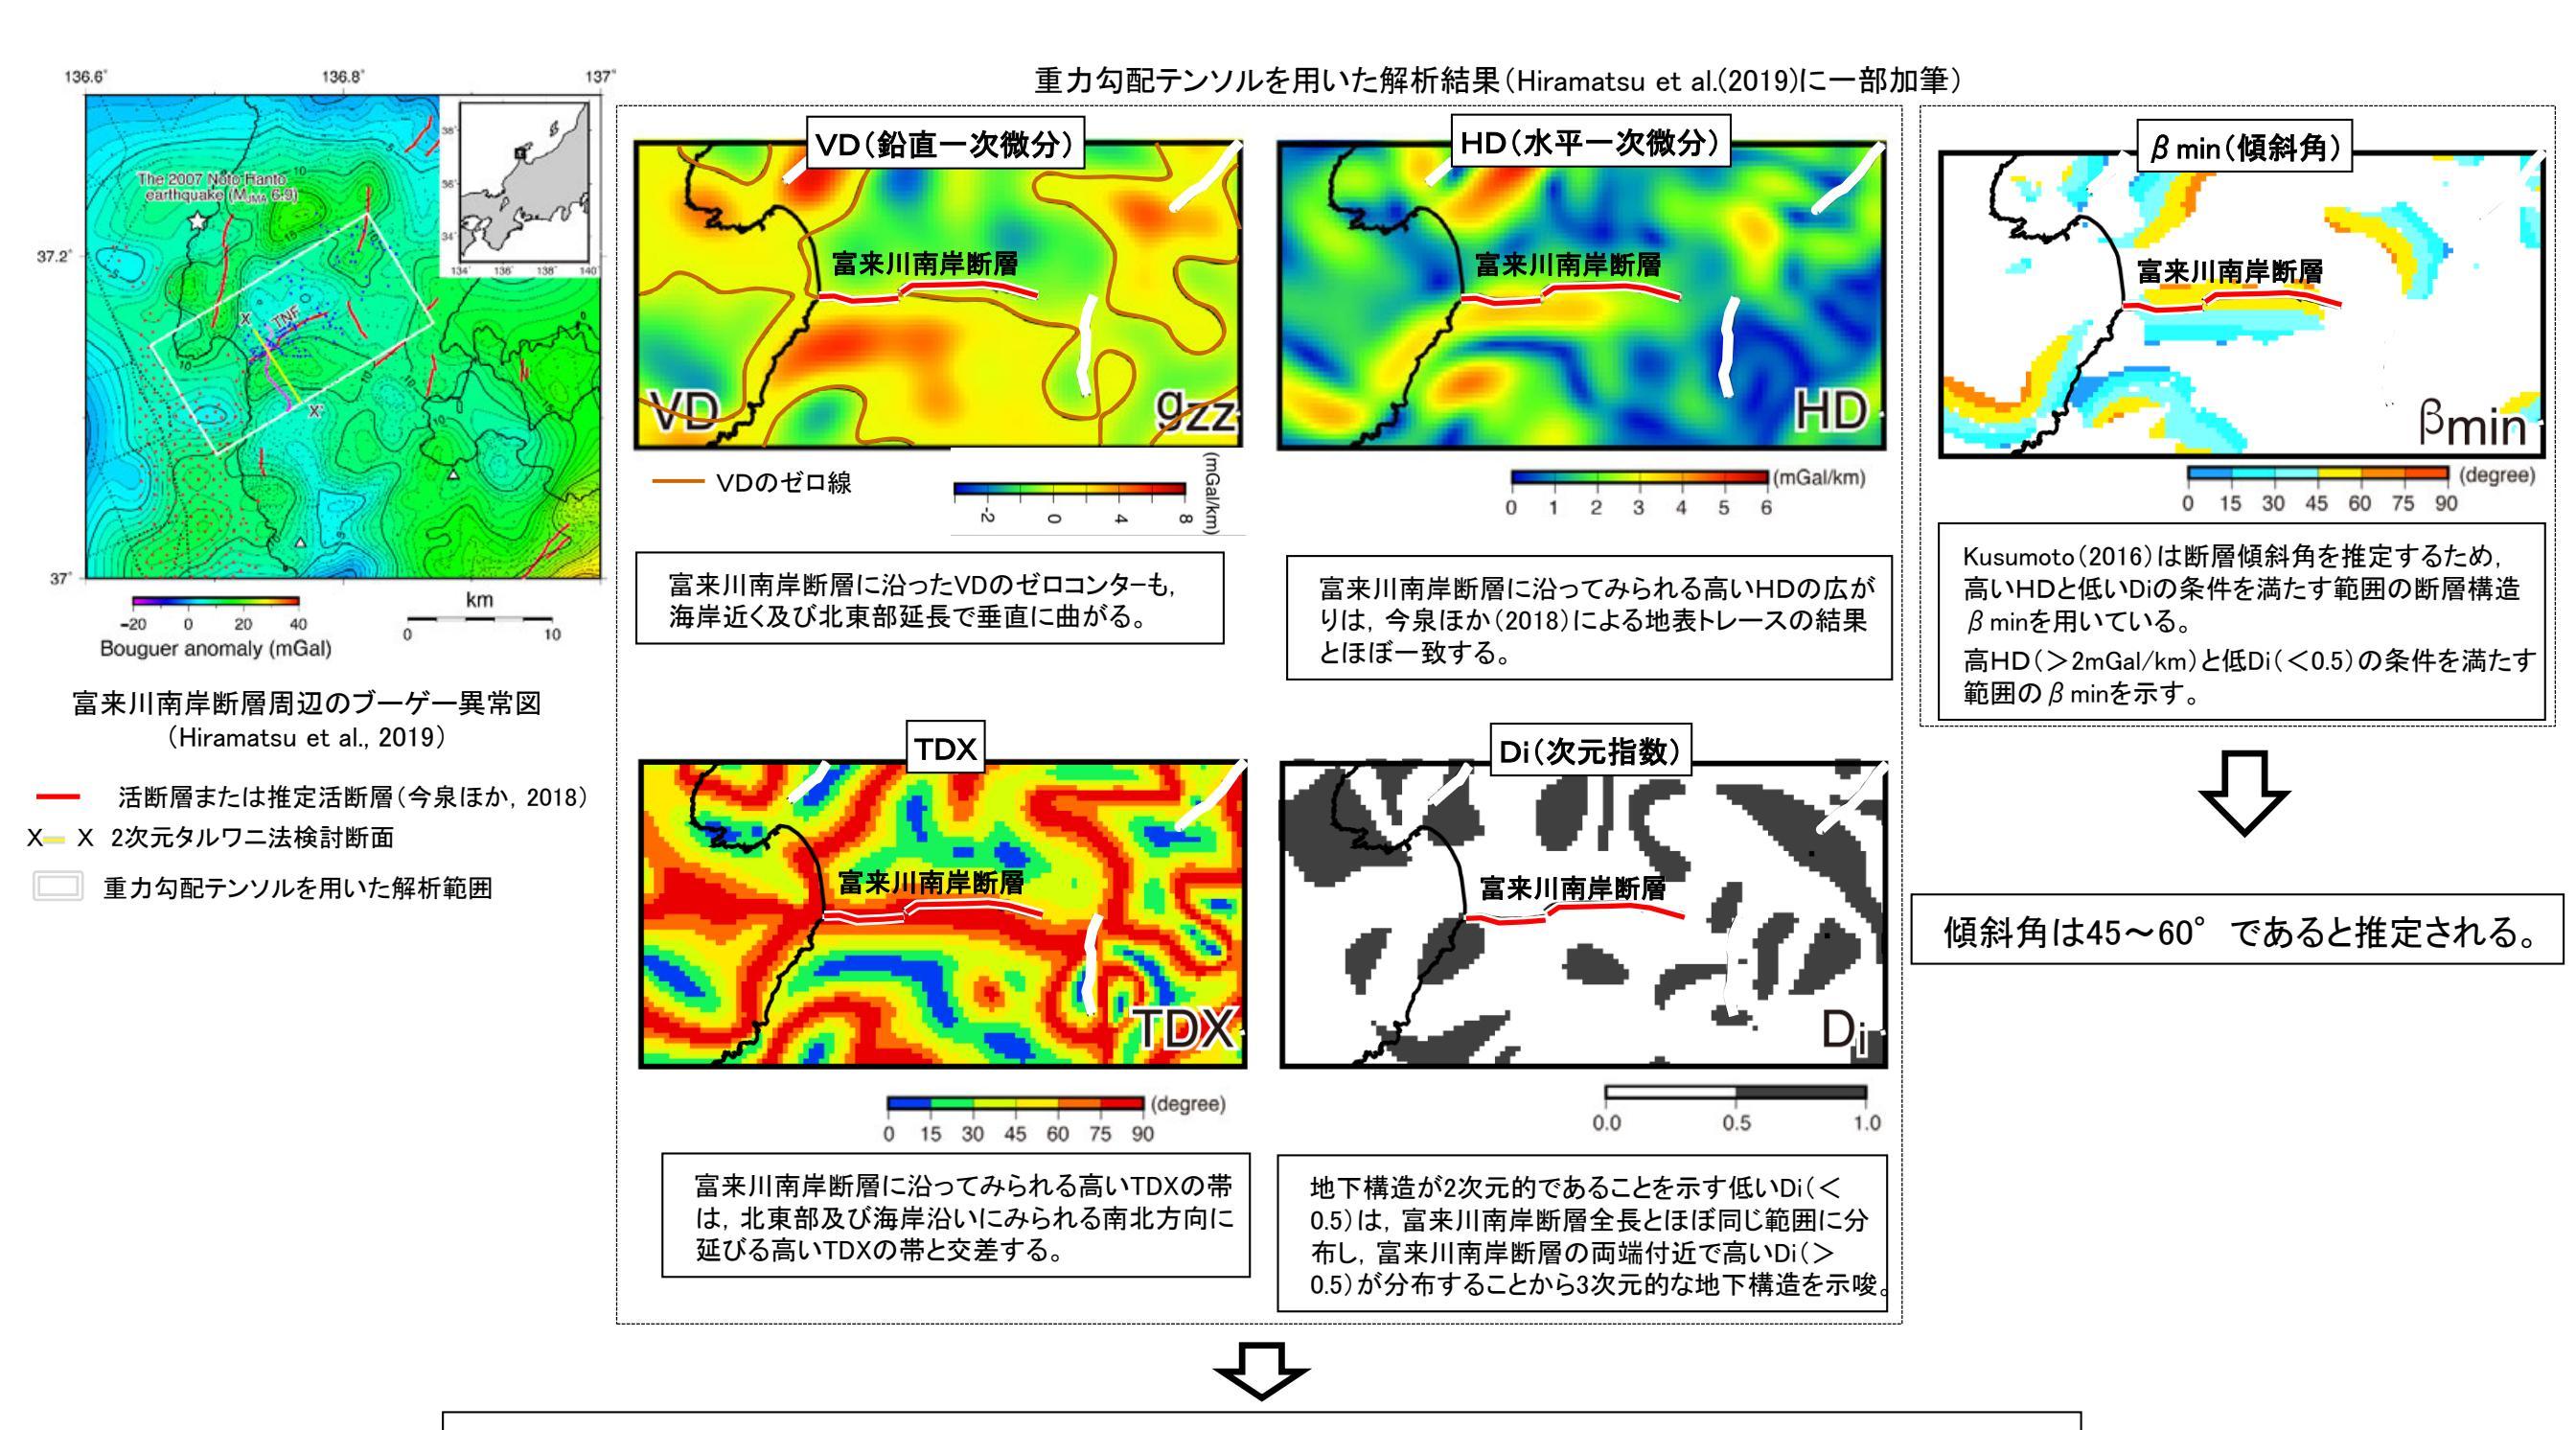
OHiramatsu et al.(2019)は富来川南岸断層の地下構造が今泉ほか(2018)の推定活断層とほぼ同じ範囲に分布し, 周囲の断層と連続構造を示さないとしている。 OHiramatsu et al.(2019)は重力勾配テンソル解析を実施し, 富来川南岸断層の地下構造は傾斜角は45~60°が推定されるとしており, これは反射法地震探査で得ら れた傾斜角と整合的である。

地下構造が今泉ほか(2018)の推定活断層とほぼ同じ範囲に分布し,周囲の断層と連続構造を示さない。

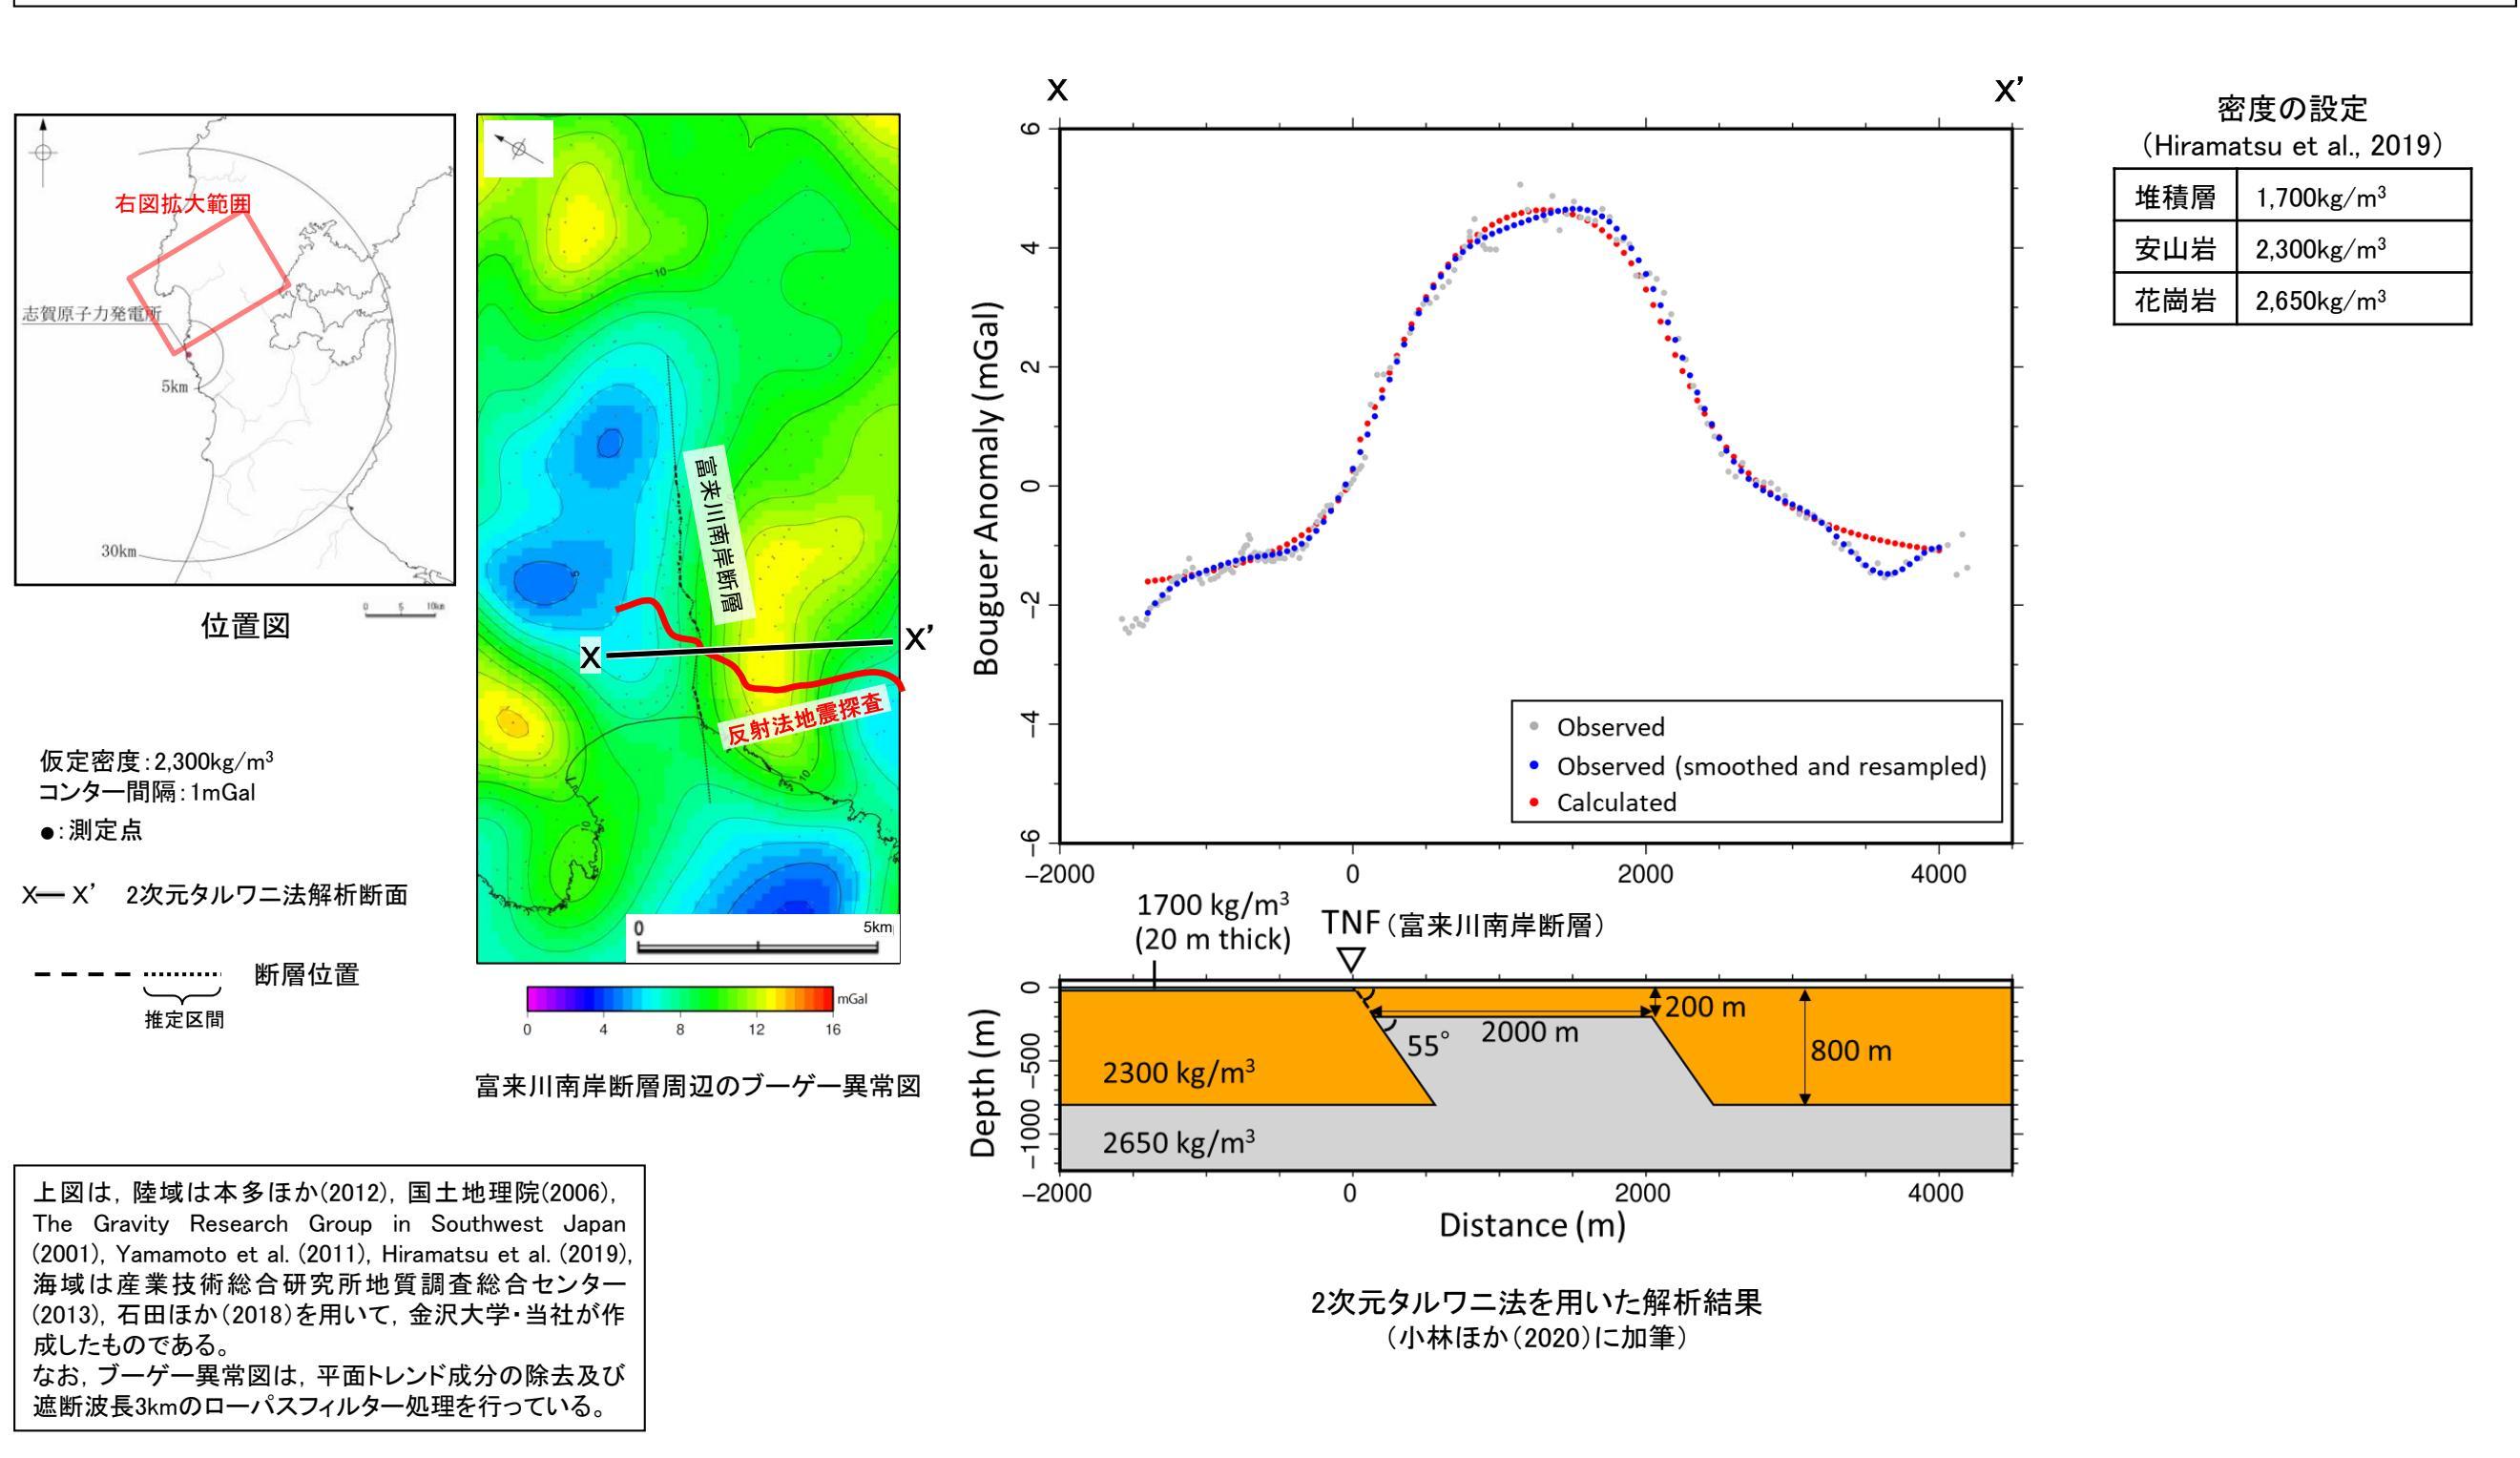
OHiramatsu et al. (2019)は、2次元タルワニ法解析(Talwani et al., 1959)を行い、富来川南岸断層周辺の密度構造を推定し、断層が55<sup>°</sup>のとき、重力異常の計算値 と実測値がもっとも整合することを確認した。

OHiramatsu et al. (2019)が推定した密度構造は、反射法地震探査の結果と整合的である(小林ほか、2020)。
