# 2.4.1.1(5) 富来川南岸断層の反射法地震探査 – 測線位置図–

# 2.4.1.1(5) 富来川南岸断層の反射法地震探査 – 反射法地震探査結果 –

# 2.4.1.1(6) 富来川南岸断層の端部 -地形の特徴-

# 2.4.1.2 富来川南岸断層~兜岩沖断層間の地質構造

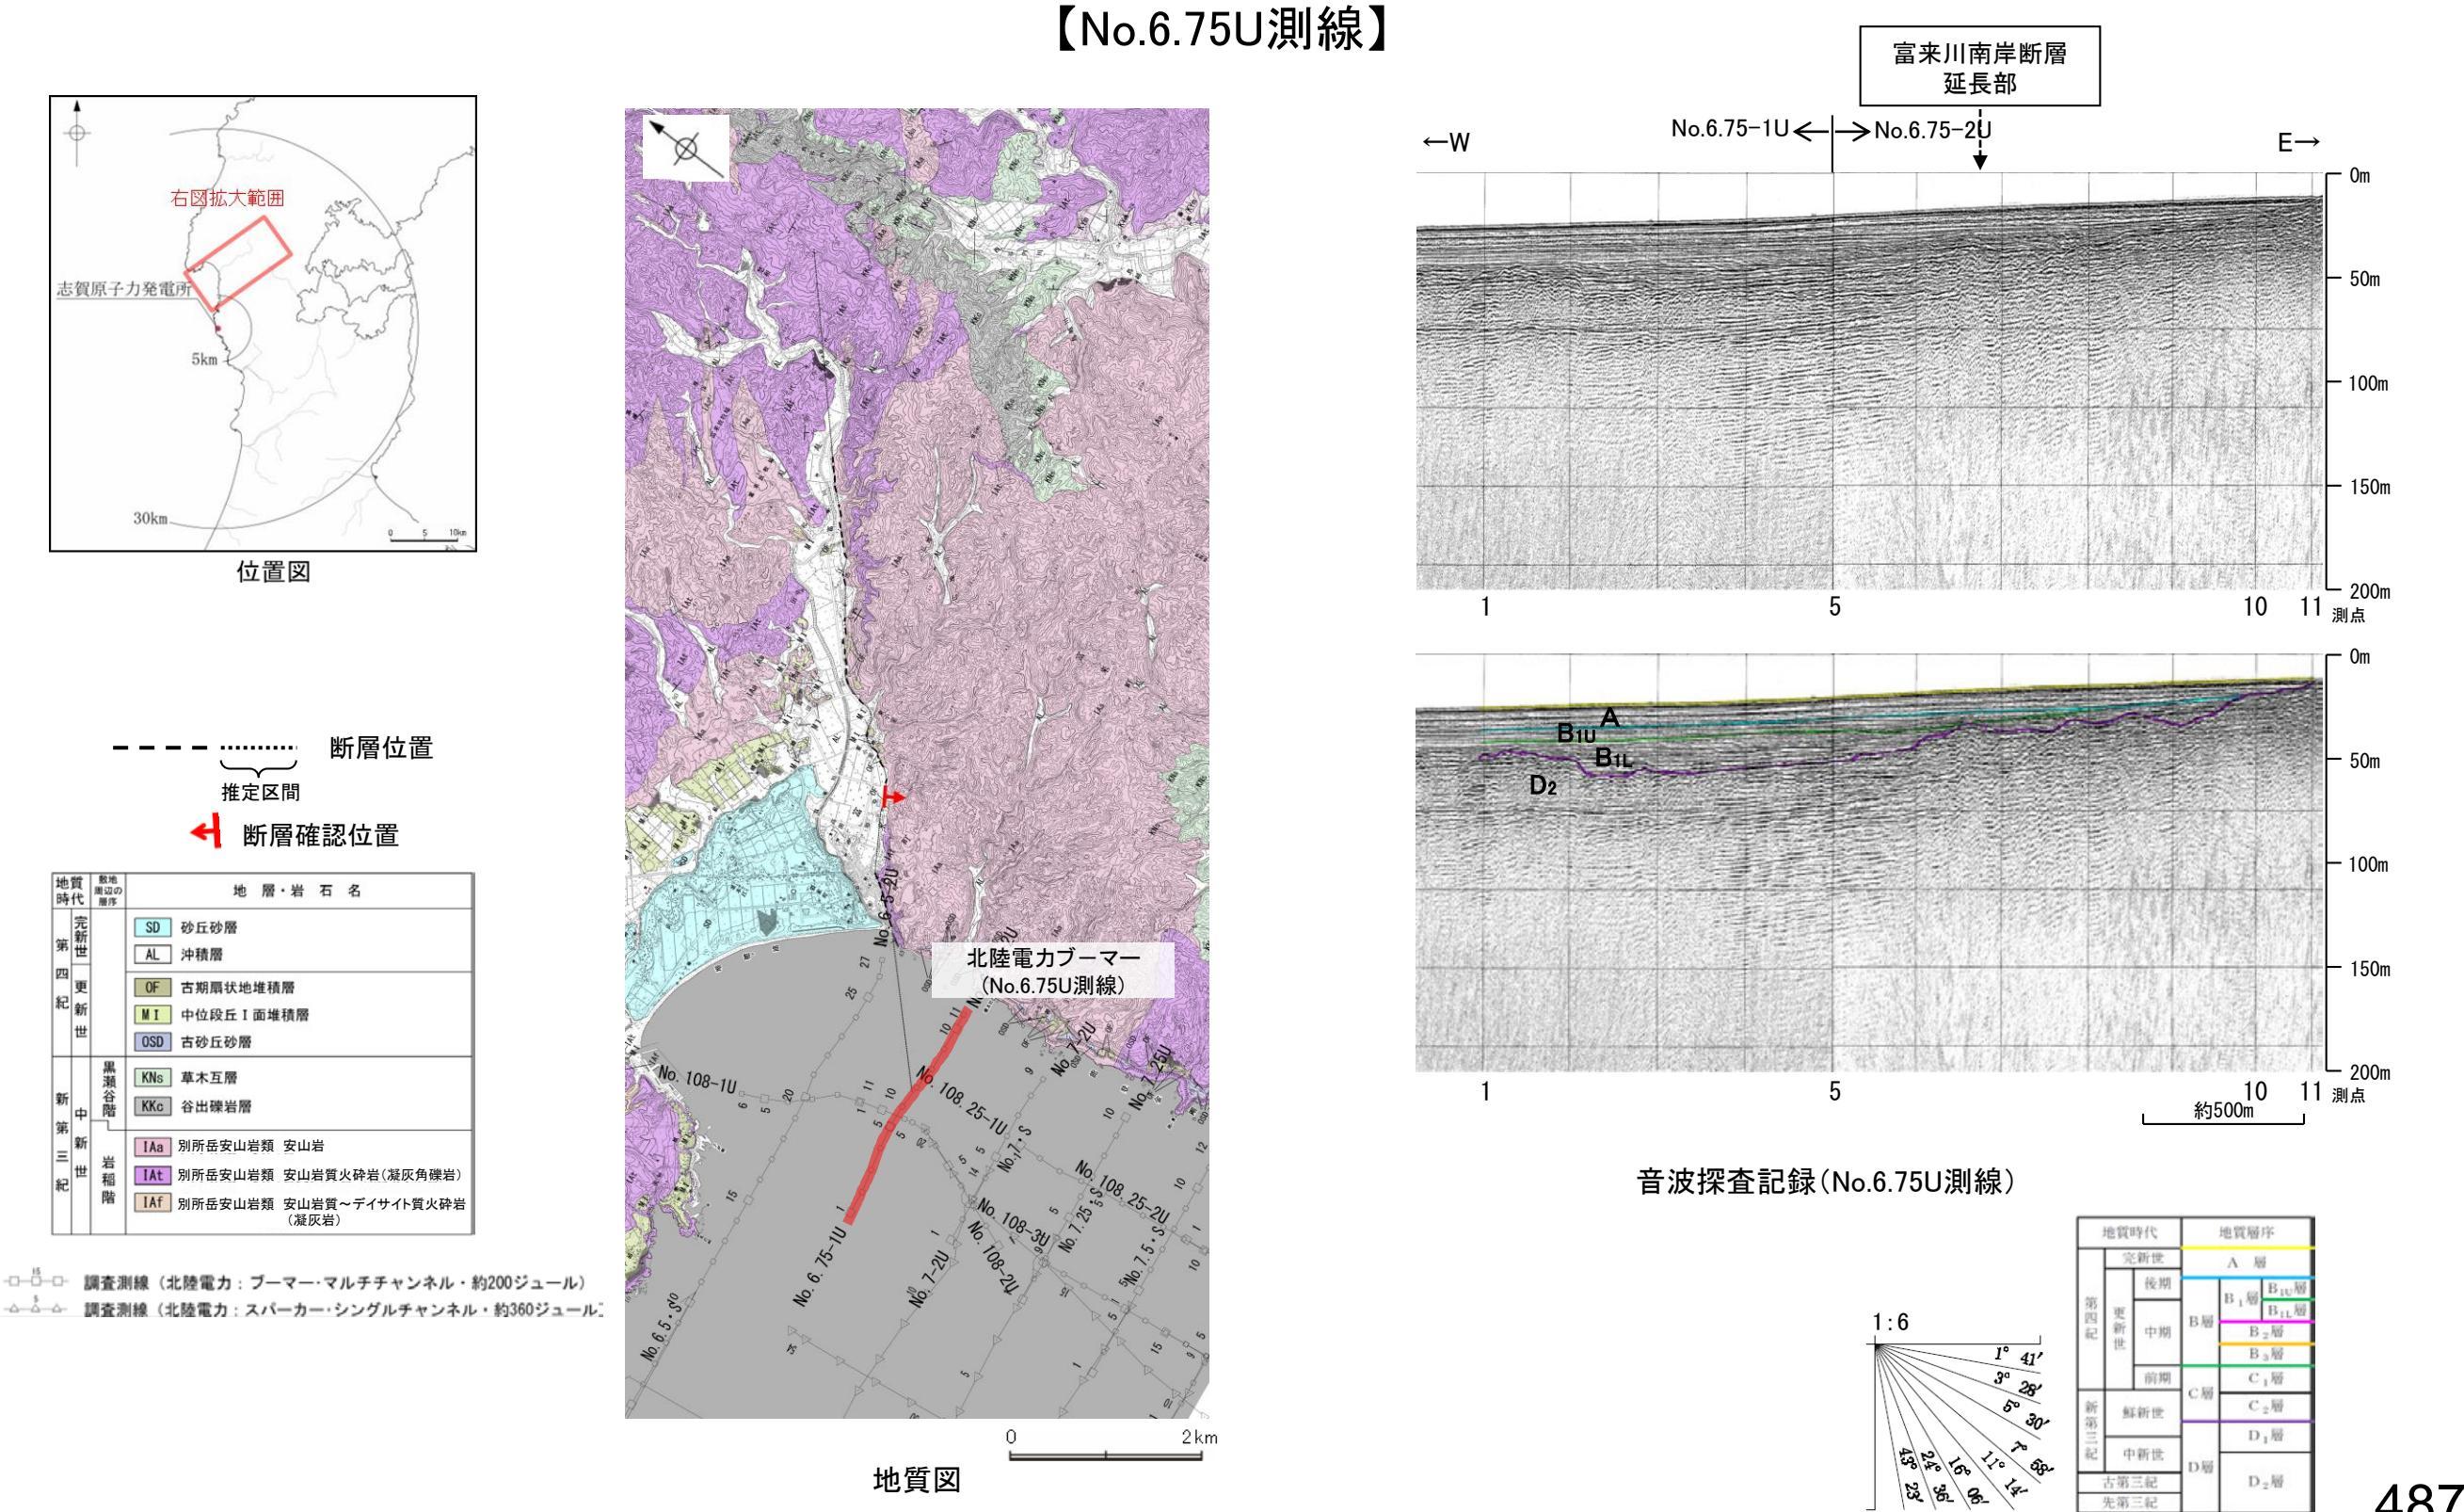
〇断層の南西方沖の海上音波探査結果を確認した。 〇富来川南岸断層の南西方延長にあたるNo.6.75U測線において、いずれの地層にも断層が推定できるような変位、変形は認められない。

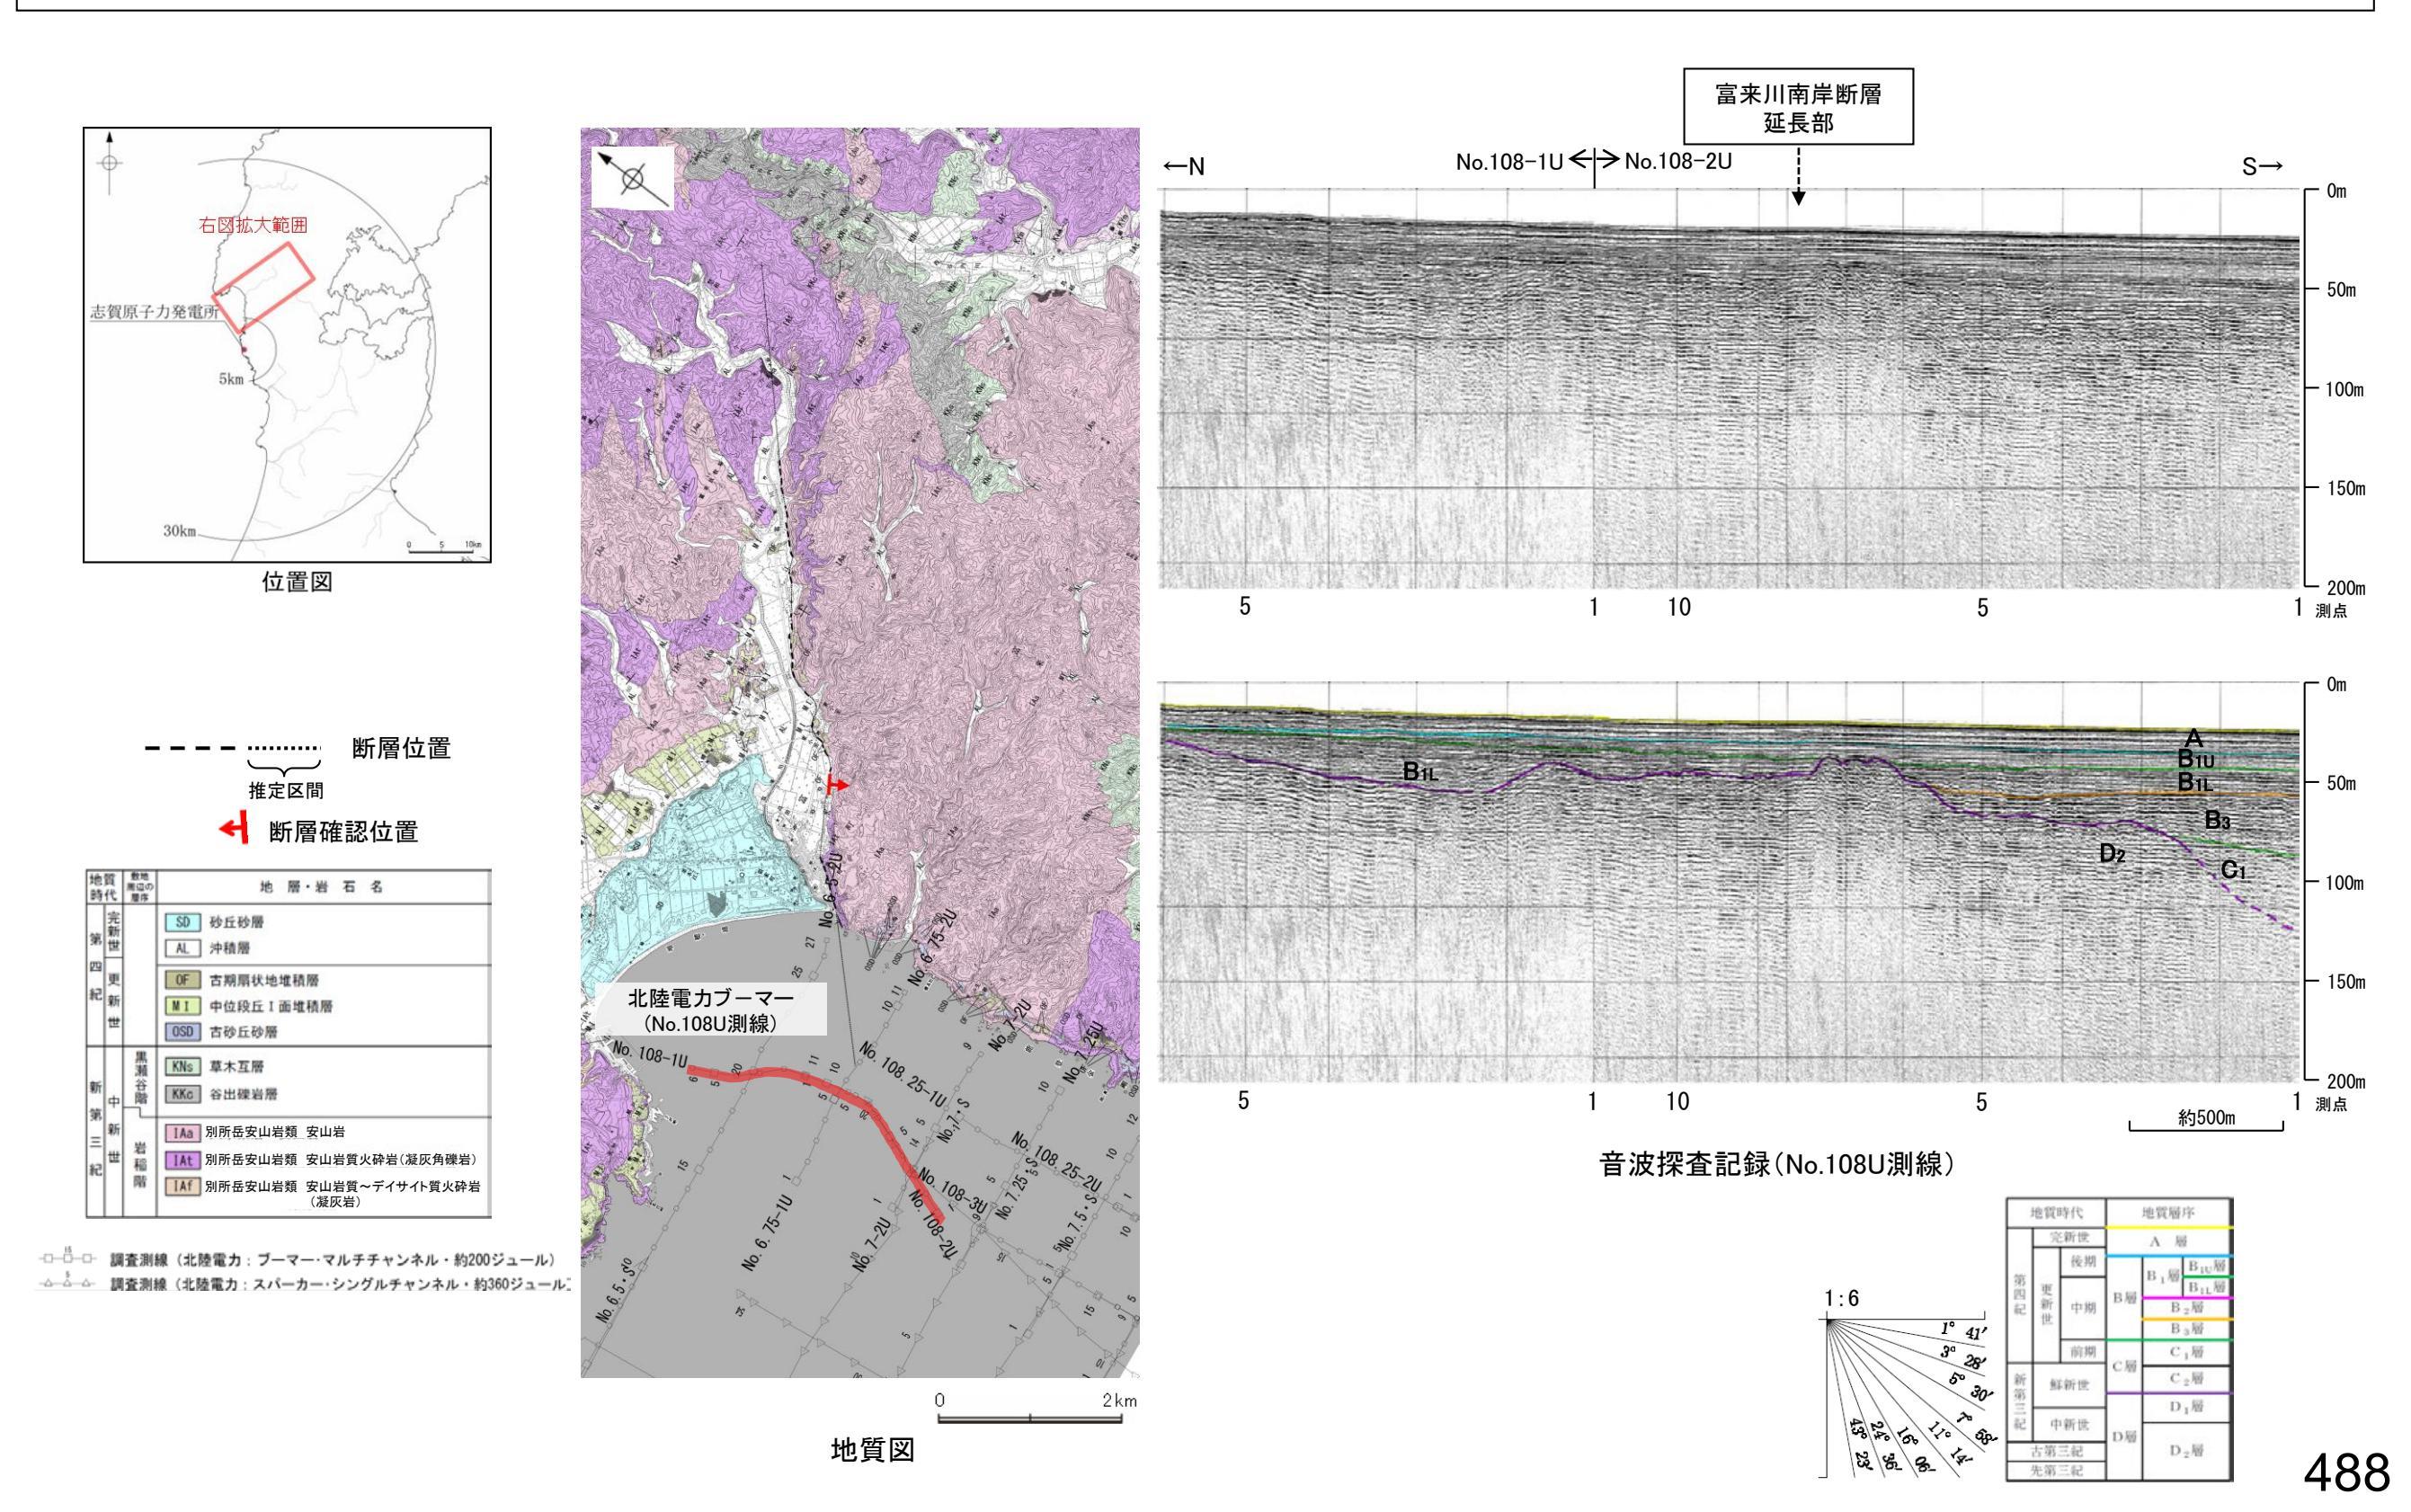
## 【No.108U測線】

〇富来川南岸断層の南西方延長にあたるNo.108U測線において、いずれの地層にも断層が推定できるような変位、変形は認められない。

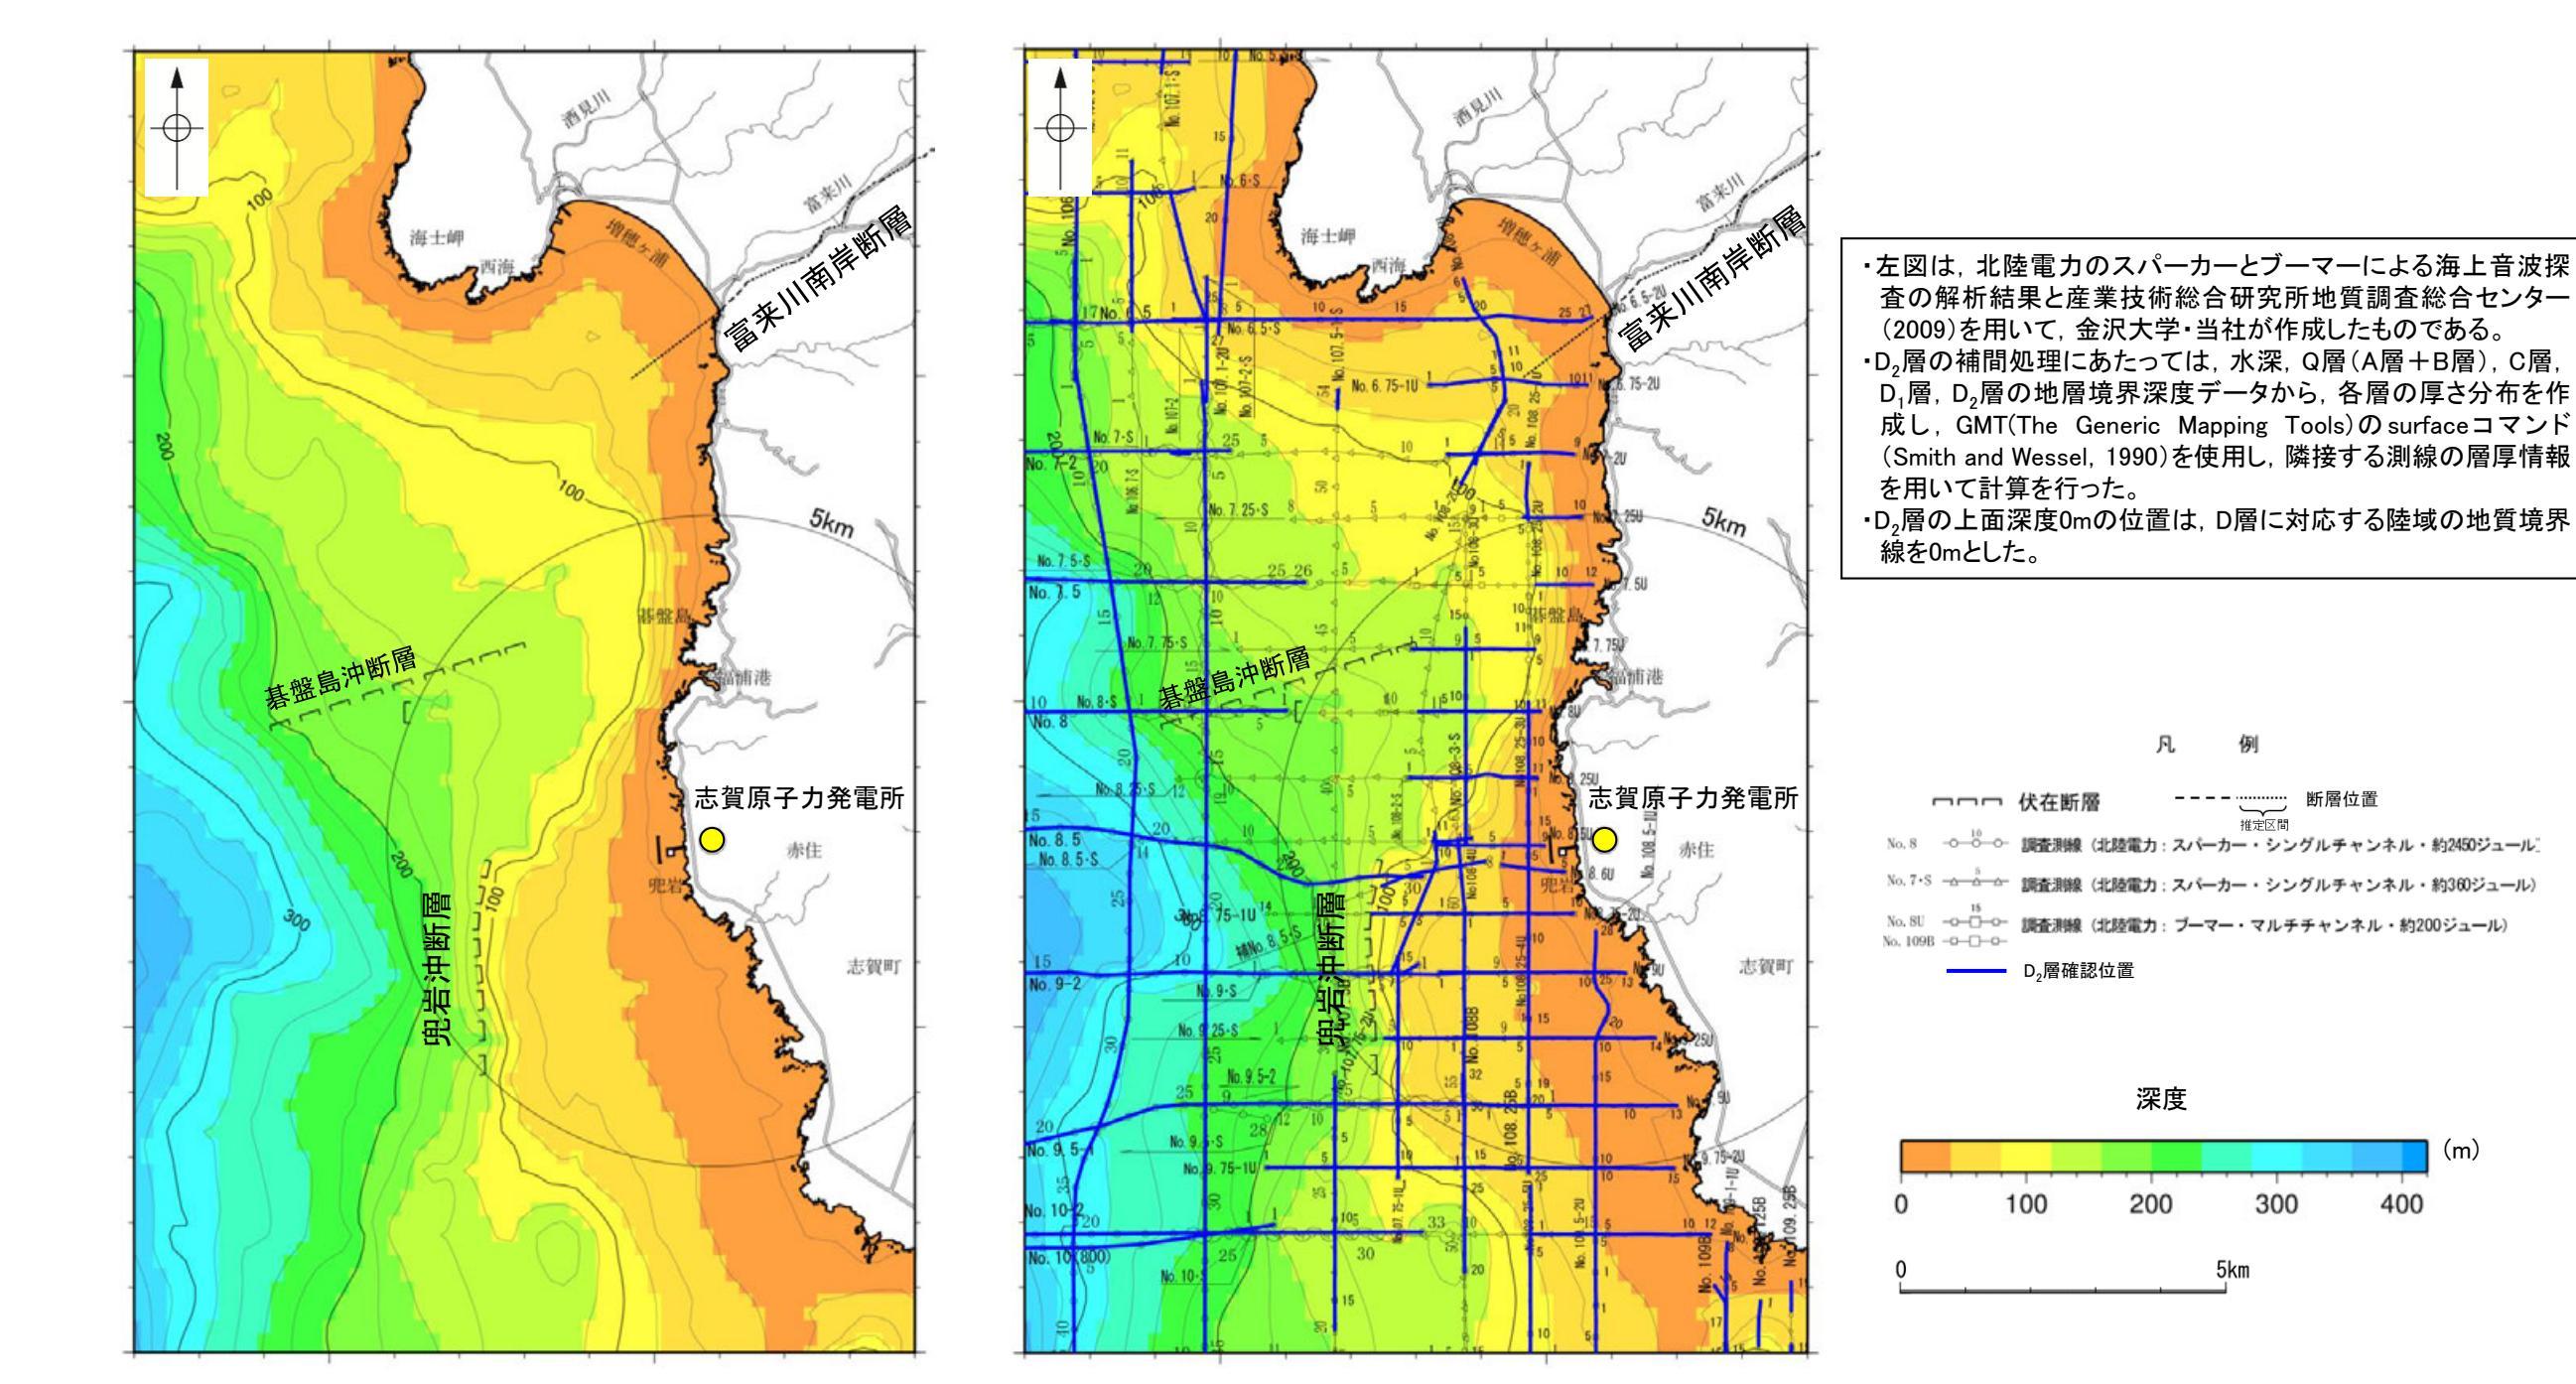
D<sub>2</sub>層等深線図

〇富来川南岸断層~兜岩沖断層間において、断層構造の連続性を検討するために、海域のD₂層上面(陸域の岩稲階の別所岳安山岩類に対比)の形状を確認した。 〇富来川南岸断層の海域延長部では、D₂層上面は南西方向に深度を増し、断層を挟んでD₂層上面深度に差は認められない。 〇兜岩沖断層周辺の海域では、D₂層上面は海岸線から断層位置まで緩やかに深度を増し、断層位置で急激に落ち込んでいる。この傾向は兜岩沖断層の北方延長では認められず、より海岸線付近で深度を増している。なお、兜岩沖断層の南方延長では、D₂層上面深度が急激に落ち込むような形状は認められない。 〇以上より、富来川南岸断層~兜岩沖断層間のD₂層上面の形状から、両断層間に連続する構造は推定されない。

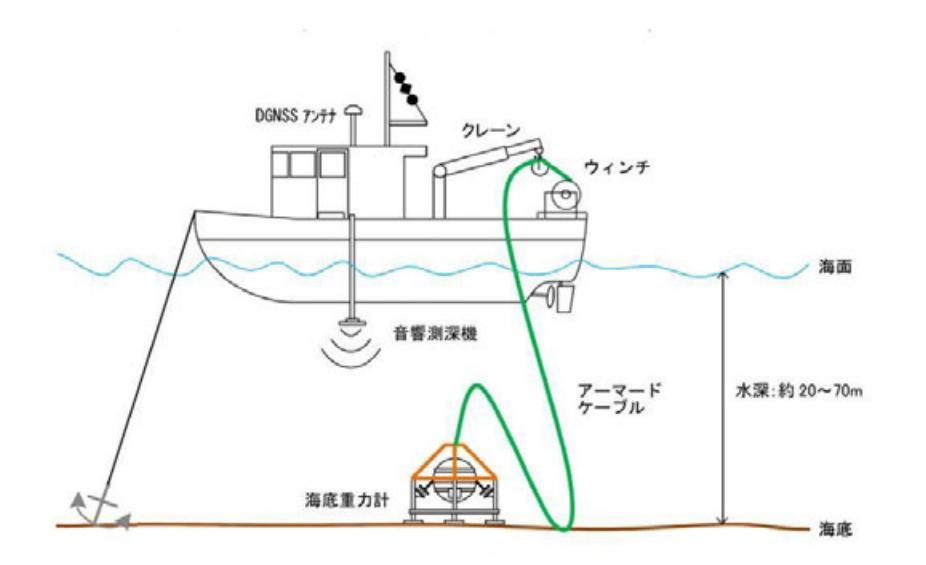
項目	仕様
測定分解能	0.001mGal <sup>**</sup>
測定レンジ	8,000mGal
測定可能傾斜範囲	±25°以内
容器耐圧水深	600m
大きさ	H92cm×W86cm×L86cm
重量	約190kg(空中)約100kg(海中)
1. 力確広	DC24V
八八电圧	DC36~75V(ケーブル接続時)

※:陸上重力計と同程度。

(なお,船上重力計の測定精度は1mGal程度(駒澤,2003)) 測定に用いられたINO海底重力計の測定概要図及び仕様 (石田ほか(2018)に一部加筆)

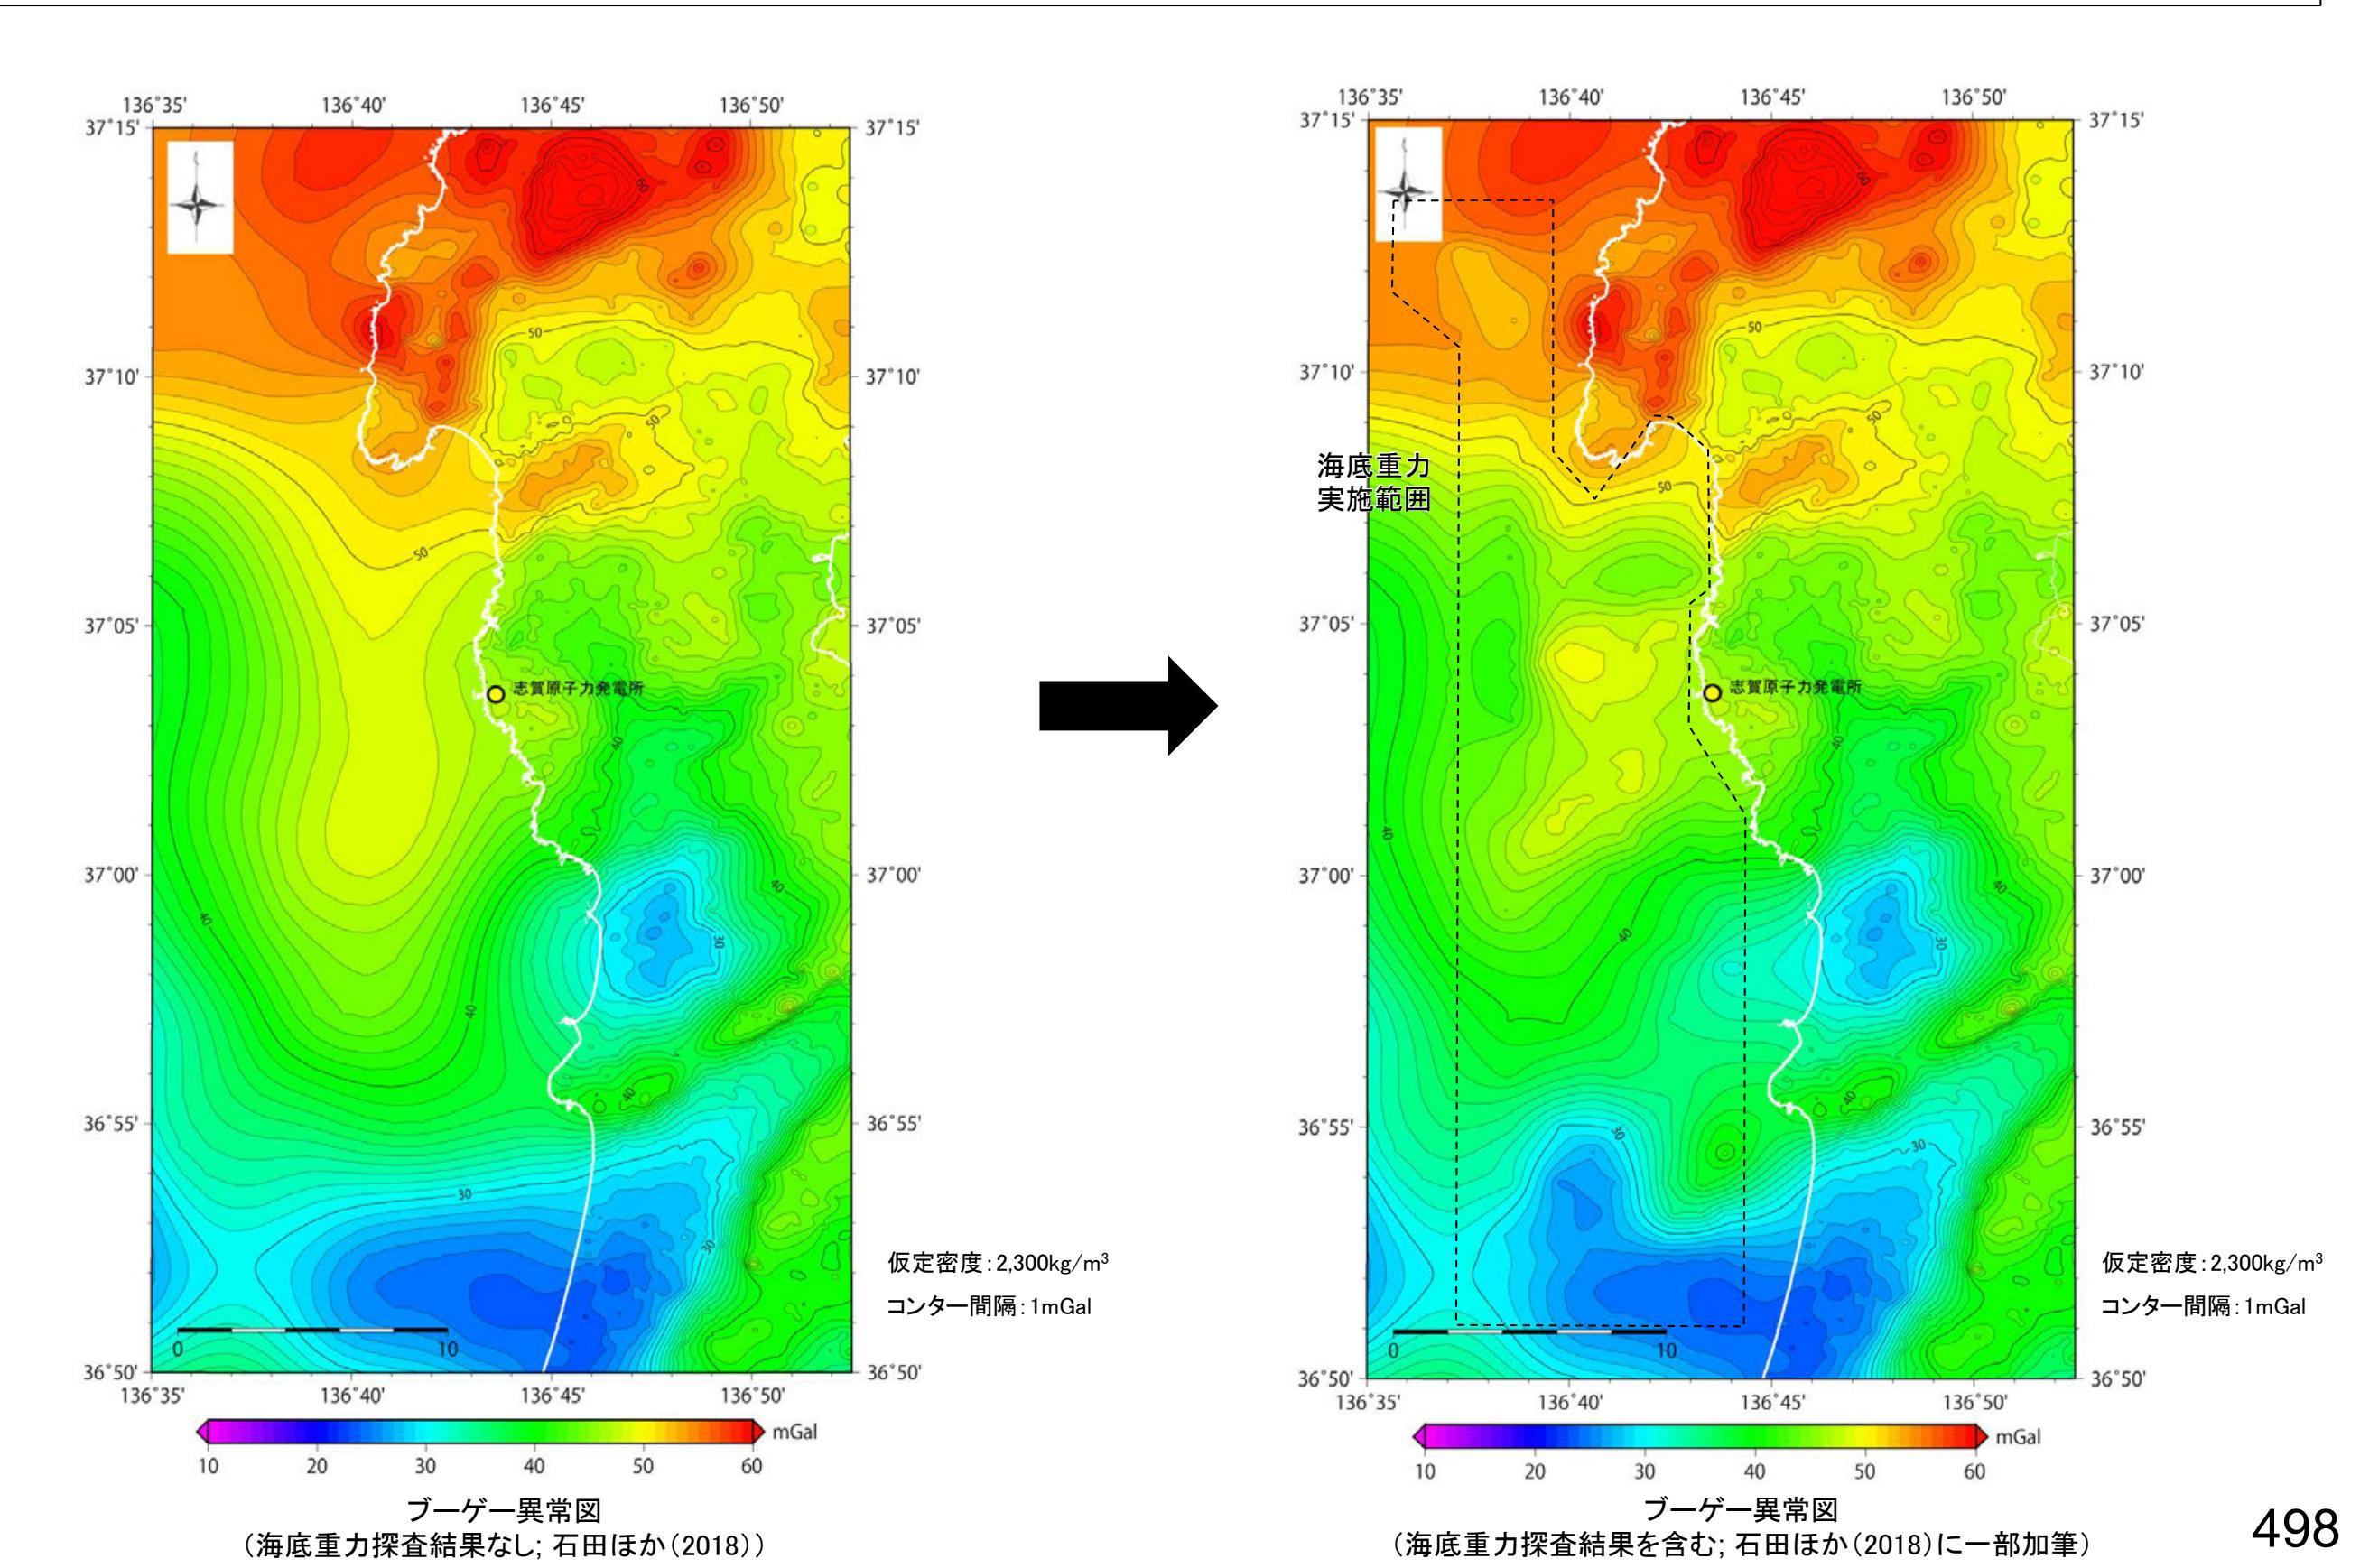
〇陸上重力計と同程度の精度を有する海底重力計を用いて、海底重力探査を実施し、従来に比べ高精度のブーゲー異常図を作成した(石田ほか, 2018)。

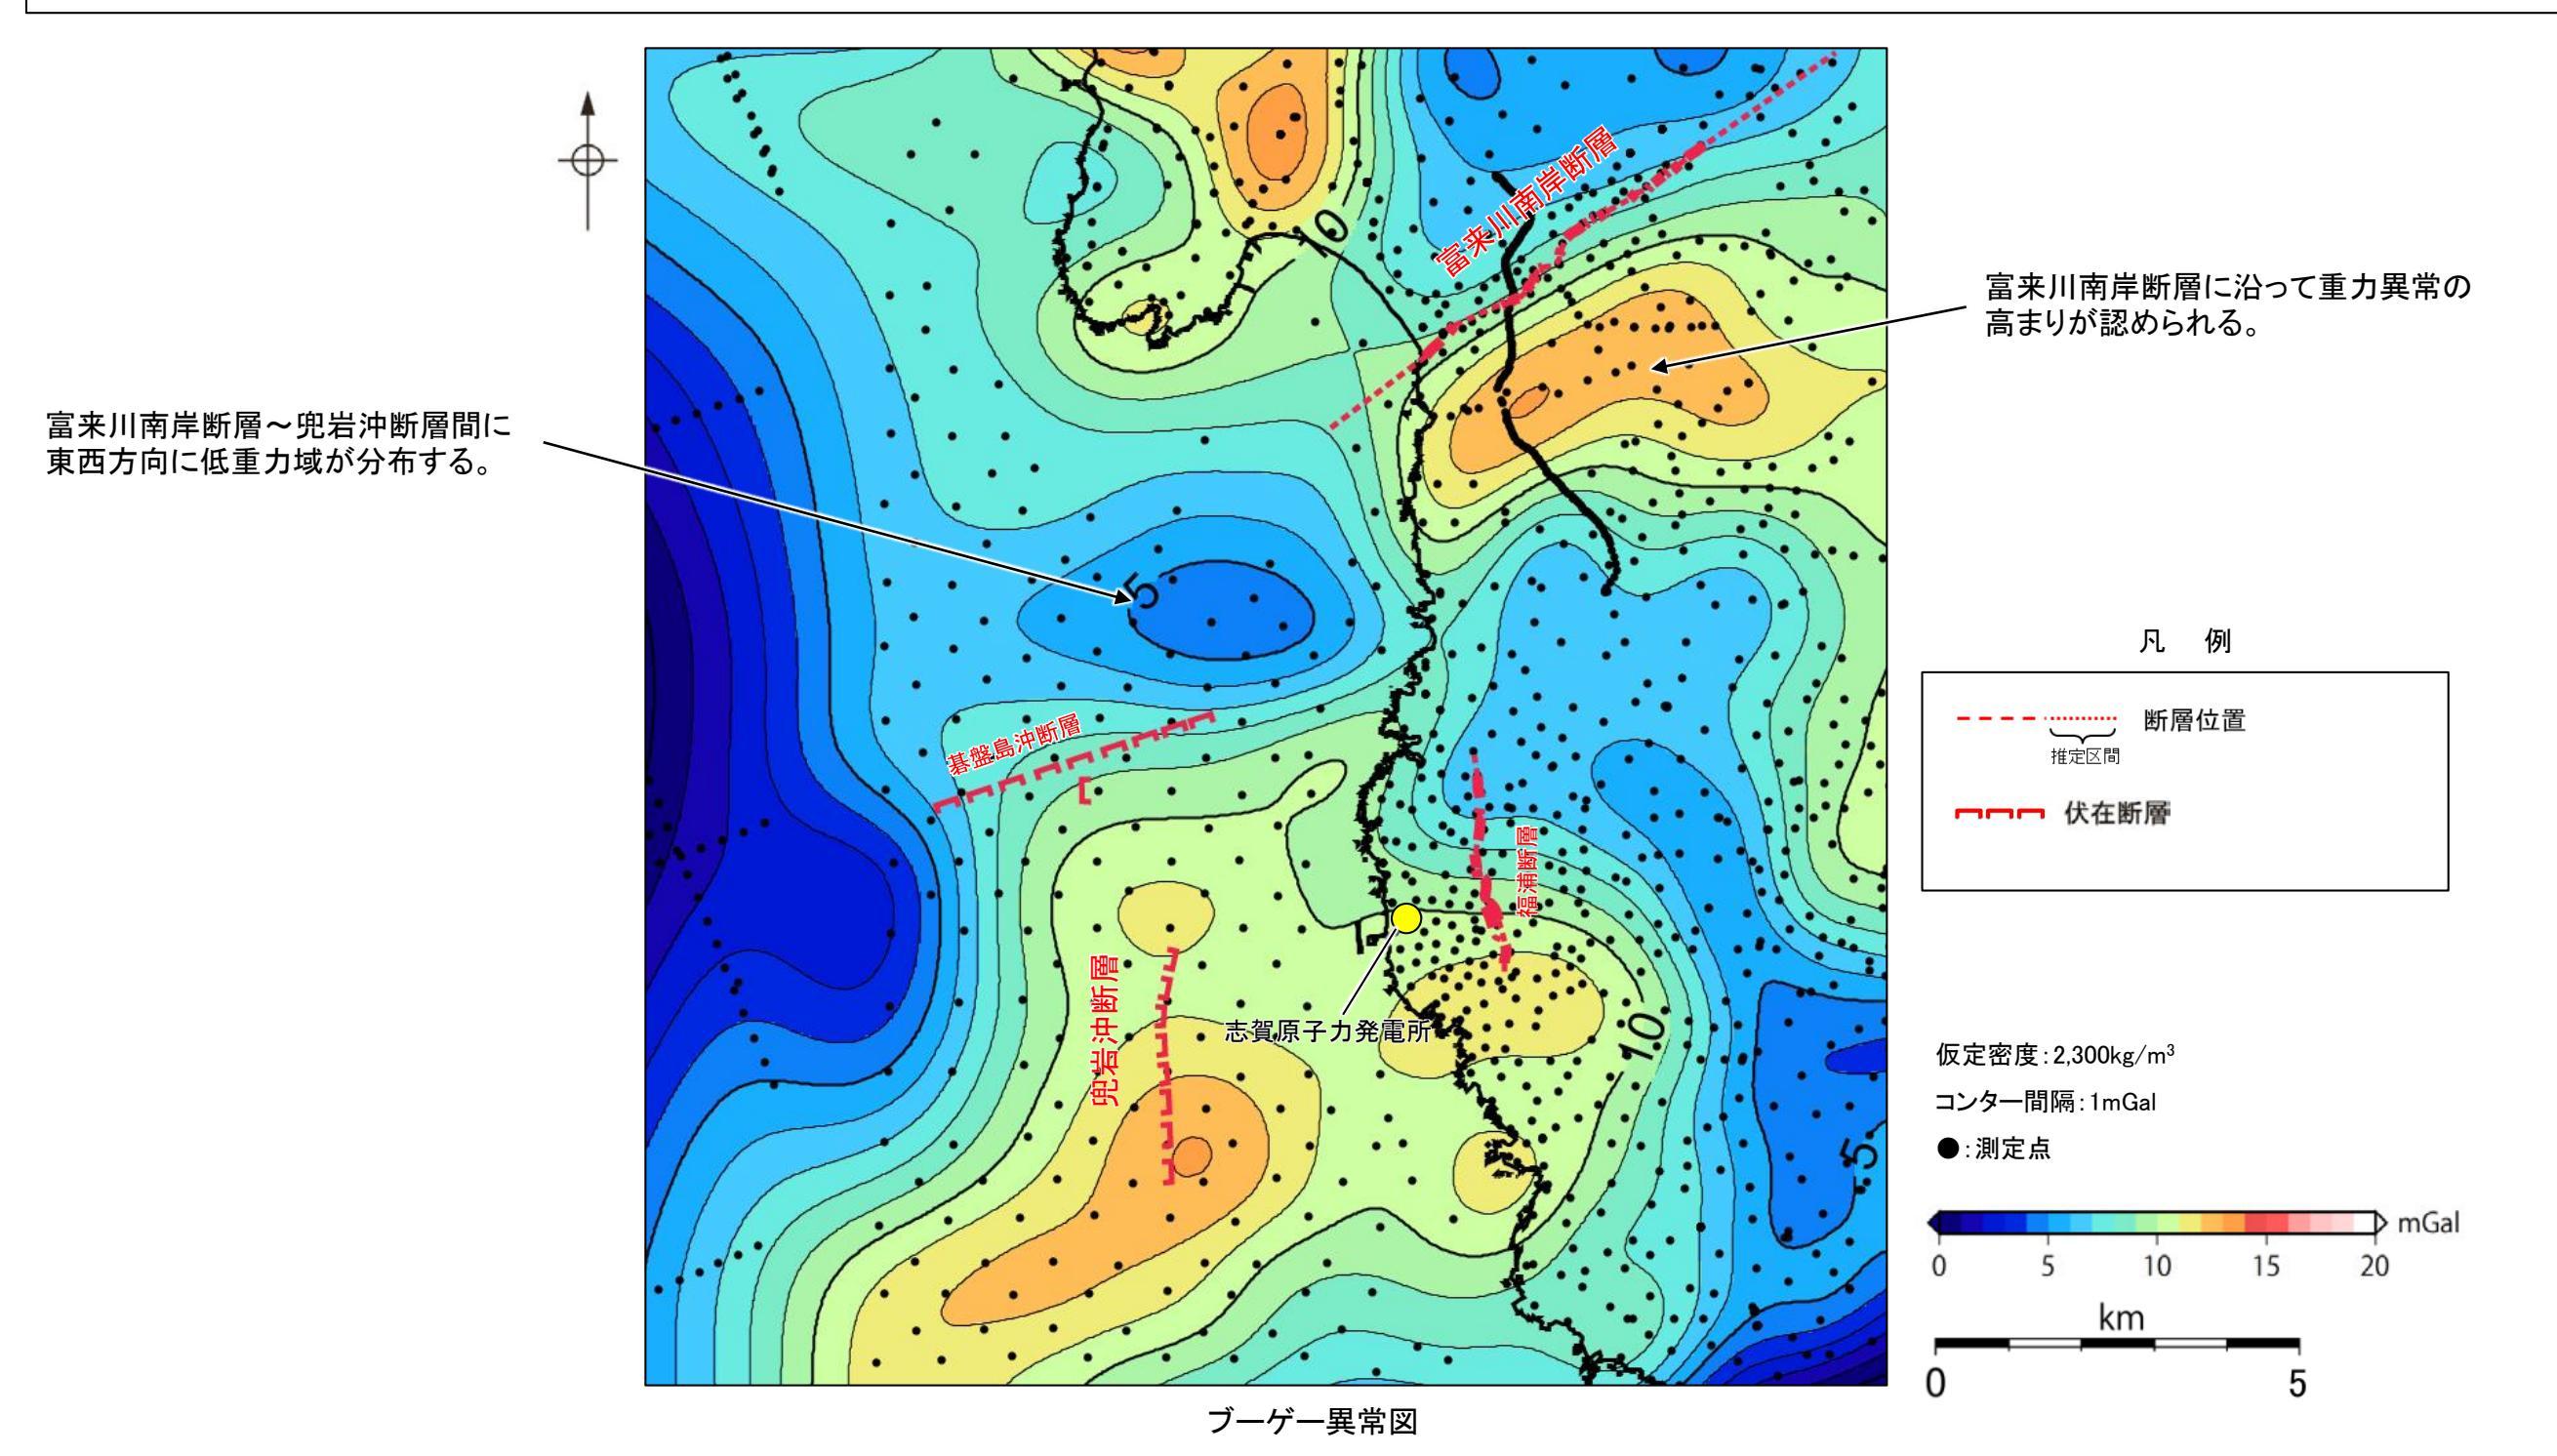
〇高精度のブーゲー異常図によれば、富来川南岸断層に沿って南側に重力異常の高まりが認められるが、南西方海域の兜岩沖断層との間には、東西方向に低重力域が分布しており、富来川南岸断層と兜岩沖断層が連続するような重力構造は認められない。
〇また、同データを用いた重力勾配テンソル解析の結果からも、富来川南岸断層の地下構造は、周囲の断層と連続構造を示さない(Hiramatsuet al., 2019, P.485)。
