敦賀発電所2号炉
「敷地の地形，地質・地質構造について」
に関する審査資料の記載の不備について
(補足説明資料2 個々の記載の不備の具体的内容・類型化)
再点検結果

令和元年10月11日
日本原子力発電株式会社

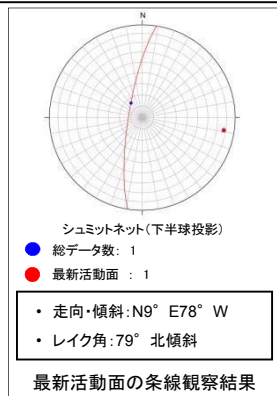
薄片試料観察結果(1号炉原子炉建屋付近)(H19-No.4孔)(その2)

H19-No.4のボーリングコア(深度171.70m)から採取した薄片試料の観察結果によれば最新活動面の変位センスは、正断層成分が卓越する。

4(分類E)①
薄片作成方向を示したものを。
書式を転用した際に正しい方向への修正を失念した。

水平断面:最新活動面の変位センスは、左ずれ成分が卓越する。

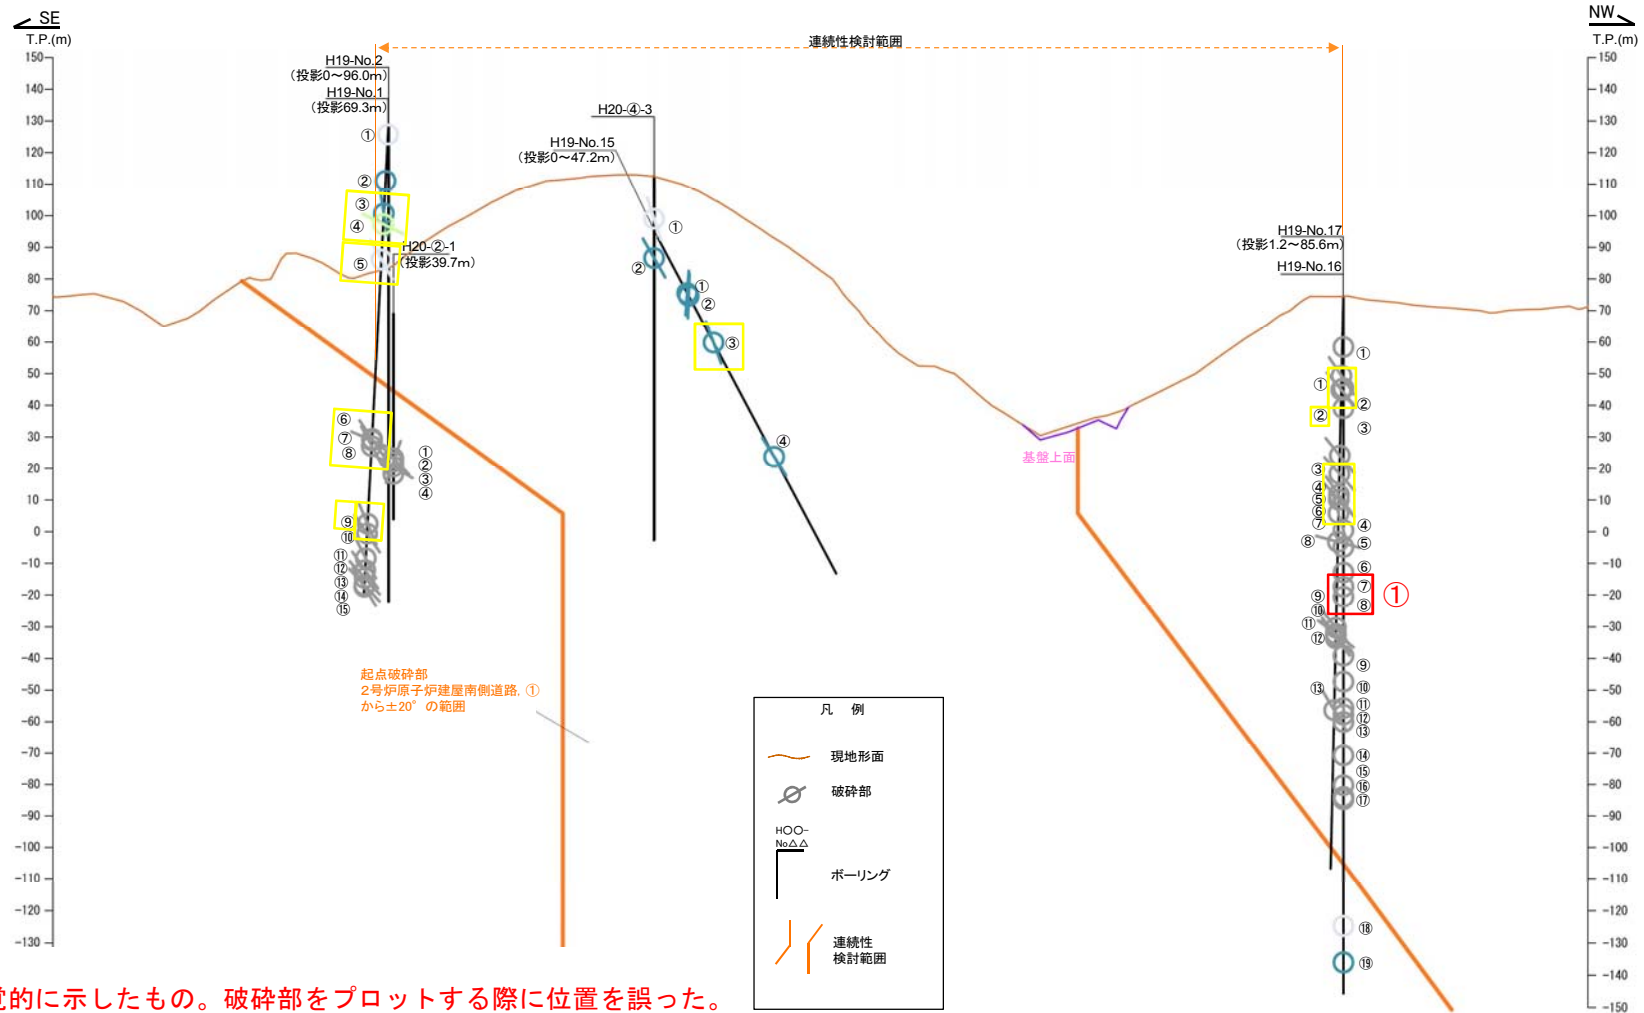
連続性評価の具体的プロセス(原子炉建屋等, 起点破碎部: 2号炉原子炉建屋南側道路, ①)

13(分類B)①
破碎部の位置を視覚的に示したものの。破碎部をプロットする際に位置を誤った。

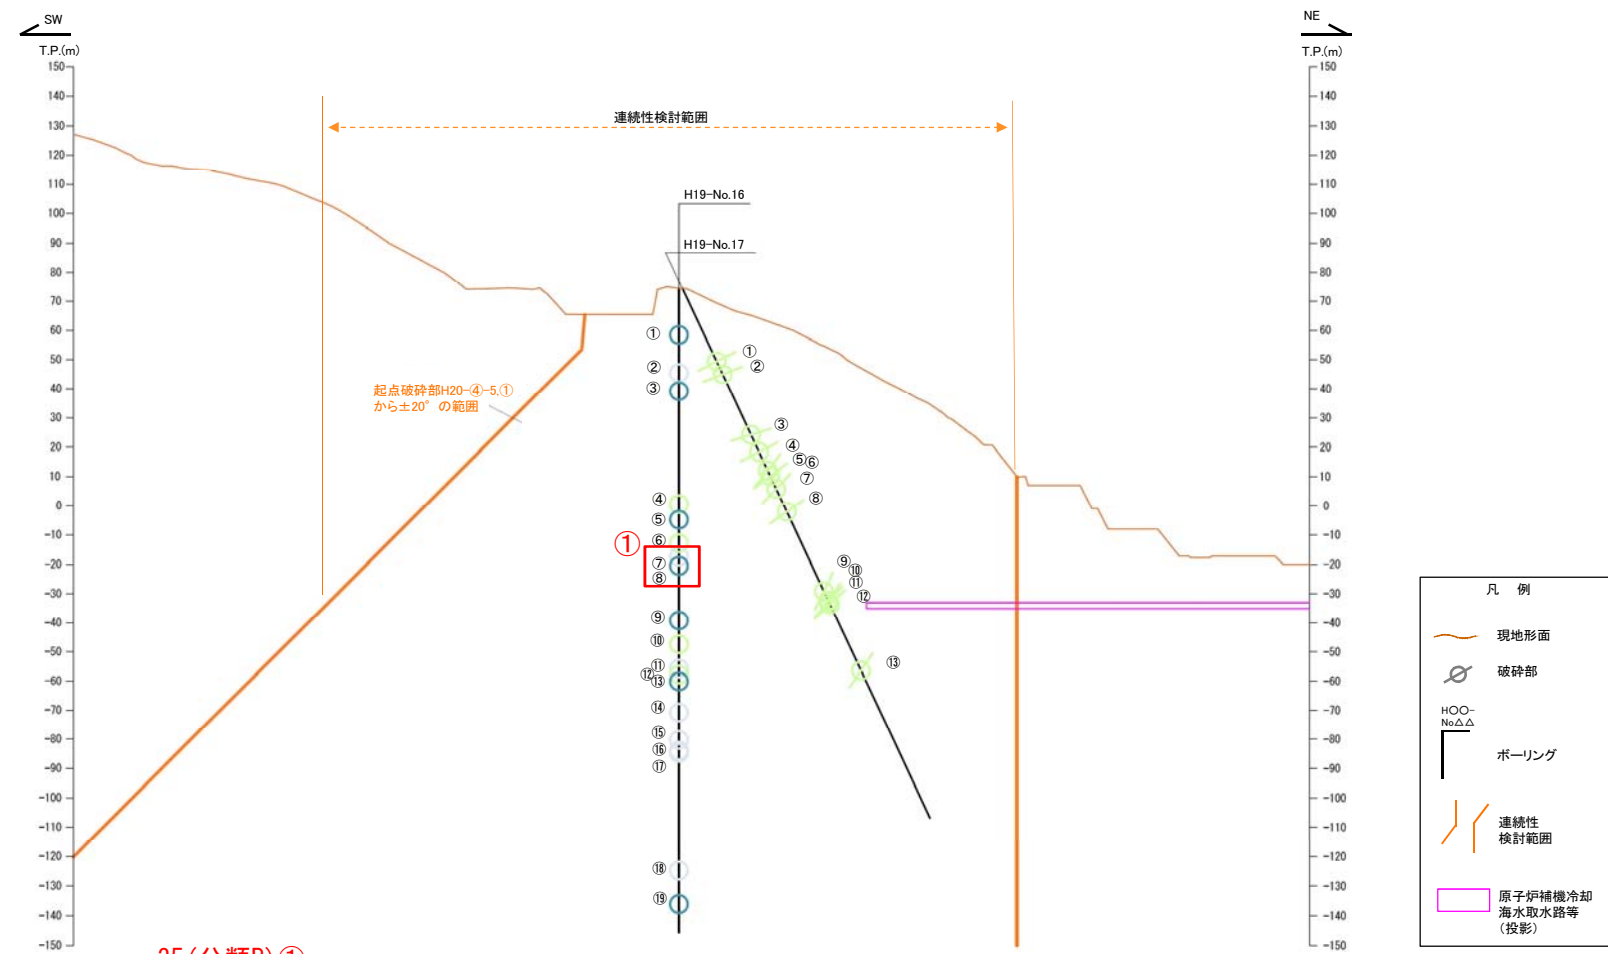
連続性評価の具体的プロセス(原子炉補機冷却海水取水路等, 起点破碎部:H20-④-5, ①)

35(分類B)①
破碎部の位置を視覚的に示したもの。破碎部をプロットする際に位置を誤った。

35	53	連続性評価の 具体的プロセス	断面図: 破砕部の位置	H19-No.16, ⑦, ⑧, 破砕部記号	破砕部の位置の修正		B	破砕部の位置を視覚的に示したものの。破砕部をプロットする際に位置を誤った。
36	55	連続性評価の 具体的プロセス	表: 比較対象との 傾斜の差	H20-②-1, ②, 比較対象との傾斜の差	7	31	A	作業用の非表示セルに手入力する際に誤った方位記号を入力した。
37	57	連続性評価の 具体的プロセス	表: 比較対象との 傾斜の差	H20-③-1, ②, 比較対象との傾斜の差	44	14	A	作業用の非表示セルに手入力する際に誤った方位記号を入力した。
38	59	連続性評価の 具体的プロセス	表: 比較対象との 傾斜の差	H20-③-1, ②, 比較対象との傾斜の差	59	1	A	作業用の非表示セルに手入力する際に誤った方位記号を入力した。
39	61	連続性評価の 具体的プロセス	表: 比較対象との 傾斜の差	H20-②-1, ②, 比較対象との傾斜の差	10	28	A	作業用の非表示セルに手入力する際に誤った方位記号を入力した。
40	63	連続性評価の 具体的プロセス	表: セルの着色	H19-No.4, ④, 破砕帯名: f-12-4	色なし	グレー	D	破砕幅の修正に伴い連続性検討の順番が変わったことにより、表の着色を修正したものの。
41	63	連続性評価の 具体的プロセス	表: セルの着色	H19-No.4, ⑥, 破砕帯名: f-4-3	色なし	グレー	D	破砕幅の修正に伴い連続性検討の順番が変わったことにより、表の着色を修正したものの。
42	63	連続性評価の 具体的プロセス	表: セルの着色	H19-No.4, ⑦, 破砕帯名: D-4	色なし	グレー	D	破砕幅の修正に伴い連続性検討の順番が変わったことにより、表の着色を修正したものの。
43	63	連続性評価の 具体的プロセス	表: セルの着色	H19-No.4, ⑮, 破砕帯名: D-7	色なし	グレー	D	破砕幅の修正に伴い連続性検討の順番が変わったことにより、表の着色を修正したものの。

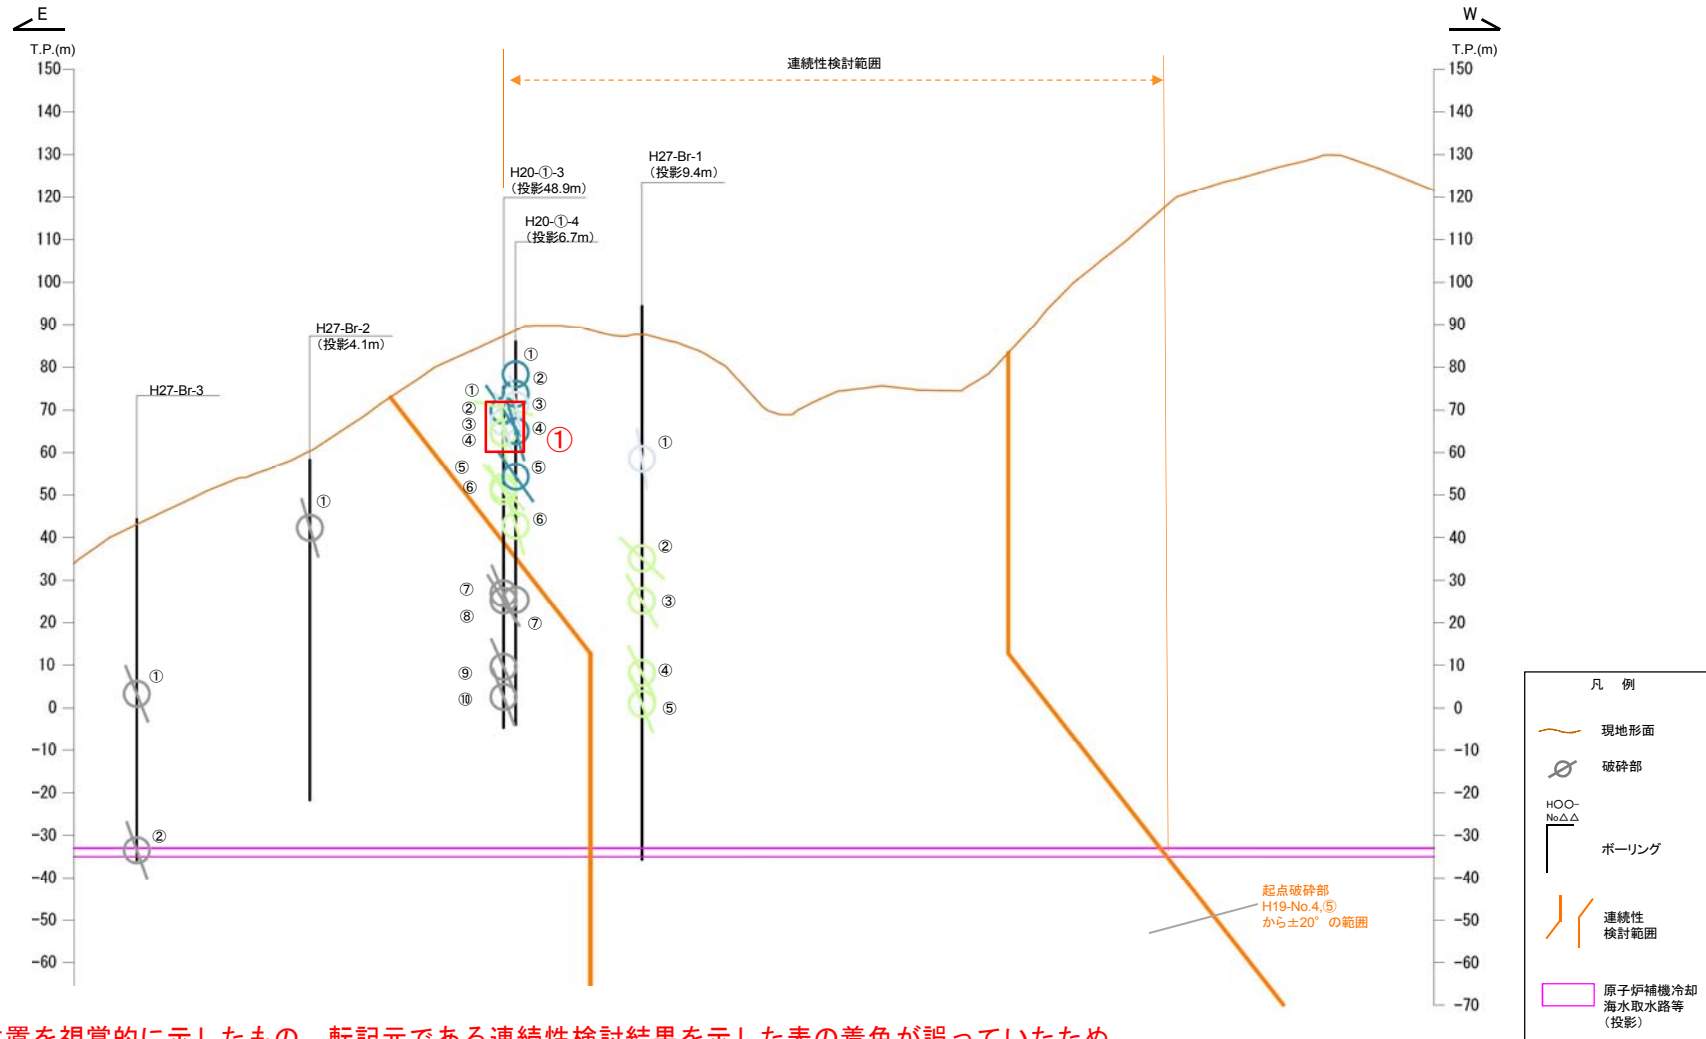
連続性評価の具体的プロセス(原子炉補機冷却海水取水路等, 起点破碎部:H19-No.4, ⑤)

82(分類D)①

破碎部の位置を視覚的に示したものの、転記元である連続性検討結果を示した表の着色が誤っていたため、本図の破碎部の着色も誤った。

番号	頁	資料名	項目名	正誤の内容			分類	誤りの理由
				対象箇所	誤	正		
82	113	連続性評価の 具体的プロセス	断面図:破砕部の色	H20-①-3, ④, 破砕部記号	破砕部の色の修正		D	破砕部の位置を視覚的に示したものの。転記元である連続性検討結果を示した表の着色が誤っていたため、本図の破砕部の着色も誤った。
83	115	連続性評価の 具体的プロセス	表:比較対象との 走向の差	H20-①-3, ④, 比較対象との走向の差	1	23	A	作業用の非表示セルに手入力する際に誤った方位記号を入力した。
84	115	連続性評価の 具体的プロセス	表:セルの着色	H20-①-3, ④, 走向～性状	表の色の修正		D	当該破砕部の走向の差の誤りを修正したことにより、起点破砕部と連続する可能性がある候補から外れたため、表の該当箇所の着色が変わったもの。
85	115	連続性評価の 具体的プロセス	表:連続性検討結果	H20-①-3, ④, 連続性評価結果	×	(空欄)	D	当該破砕部の走向の差の誤りを修正したことにより、起点破砕部と連続する可能性がある候補から外れたため、連続性検討結果を削除したもの。
86	115	連続性評価の 具体的プロセス	表:連続性検討結果に 関する備考	H20-①-3, ④, 連続性評価結果に関する備考	※1	(空欄)	D	当該破砕部の走向の差の誤りを修正したことにより、起点破砕部と連続する可能性がある候補から外れたため、連続性検討結果を削除したもの。
87	117	連続性評価の 具体的プロセス	表:比較対象との 傾斜の差	H20-③-1, ②, 比較対象との傾斜の差	34	24	A	作業用の非表示セルに手入力する際に誤った方位記号を入力した。
88	119	連続性評価の 具体的プロセス	表:比較対象との 走向の差	H20-①-3, ④, 比較対象との走向の差	20	2	A	作業用の非表示セルに手入力する際に誤った方位記号を入力した。
89	121	連続性評価の 具体的プロセス	表:比較対象との 走向の差	H20-①-3, ④, 比較対象との走向の差	15	37	A	作業用の非表示セルに手入力する際に誤った方位記号を入力した。

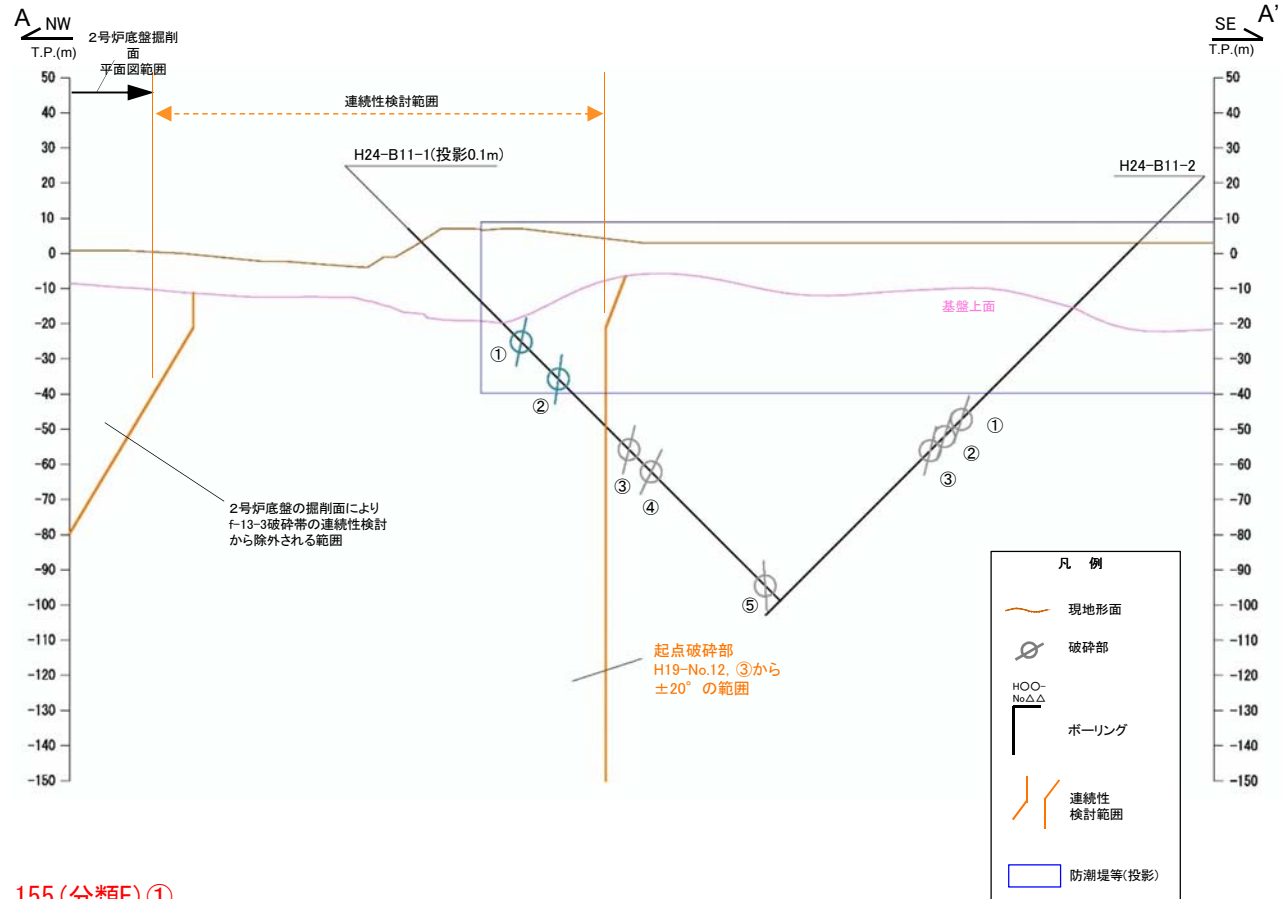
155 (分類E) ①
他のページで使用している凡例を転用したものであるが、色の変更のし忘れ及び不必要な凡例を削除し忘れた。

154	195	連続性評価の 具体的プロセス	表:破砕帯範囲	H19-No.18, ⑥, 下端深度	169.63m	169.65m	D	破砕帯範囲の下端深度について、転記元の性状一覧表から転記したが、転記元の記載が誤っていたため、正しい記載に修正したものの。
155	197	連続性評価の 具体的プロセス	—	凡例	凡例の誤りの修正		E	他のページで使用している凡例を転用したものであるが、色の変更のし忘れ及び不要な凡例を削除し忘れた。
156	199	連続性評価の 具体的プロセス	表:破砕帯範囲	H19-No.18, ⑥, 下端深度	169.63m	169.65m	D	破砕帯範囲の下端深度について、転記元の性状一覧表から転記したが、転記元の記載が誤っていたため、正しい記載に修正したものの。
157	201	連続性評価の 具体的プロセス	表:破砕帯範囲	H19-No.18, ⑥, 下端深度	169.63m	169.65m	D	破砕帯範囲の下端深度について、転記元の性状一覧表から転記したが、転記元の記載が誤っていたため、正しい記載に修正したものの。
158	203	連続性評価の 具体的プロセス	表:破砕帯範囲	H19-No.18, ⑥, 下端深度	169.63m	169.65m	D	破砕帯範囲の下端深度について、転記元の性状一覧表から転記したが、転記元の記載が誤っていたため、正しい記載に修正したものの。
159	205	連続性評価の 具体的プロセス	断面図:ボーリング 投影位置	H27-Br-2, ボーリング投影位置	ボーリング投影位置の修正		B	ボーリング投影位置を誤った。
160	207	連続性評価の 具体的プロセス	—	凡例	凡例の誤りの修正		E	他のページで使用している凡例を転用したものであるが、色の変更のし忘れ及び不要な凡例を削除し忘れた。
161	209	連続性評価の 具体的プロセス	表:破砕帯範囲	H19-No.18, ⑥, 下端深度	169.63m	169.65m	D	破砕帯範囲の下端深度について、転記元の性状一覧表から転記したが、転記元の記載が誤っていたため、正しい記載に修正したものの。

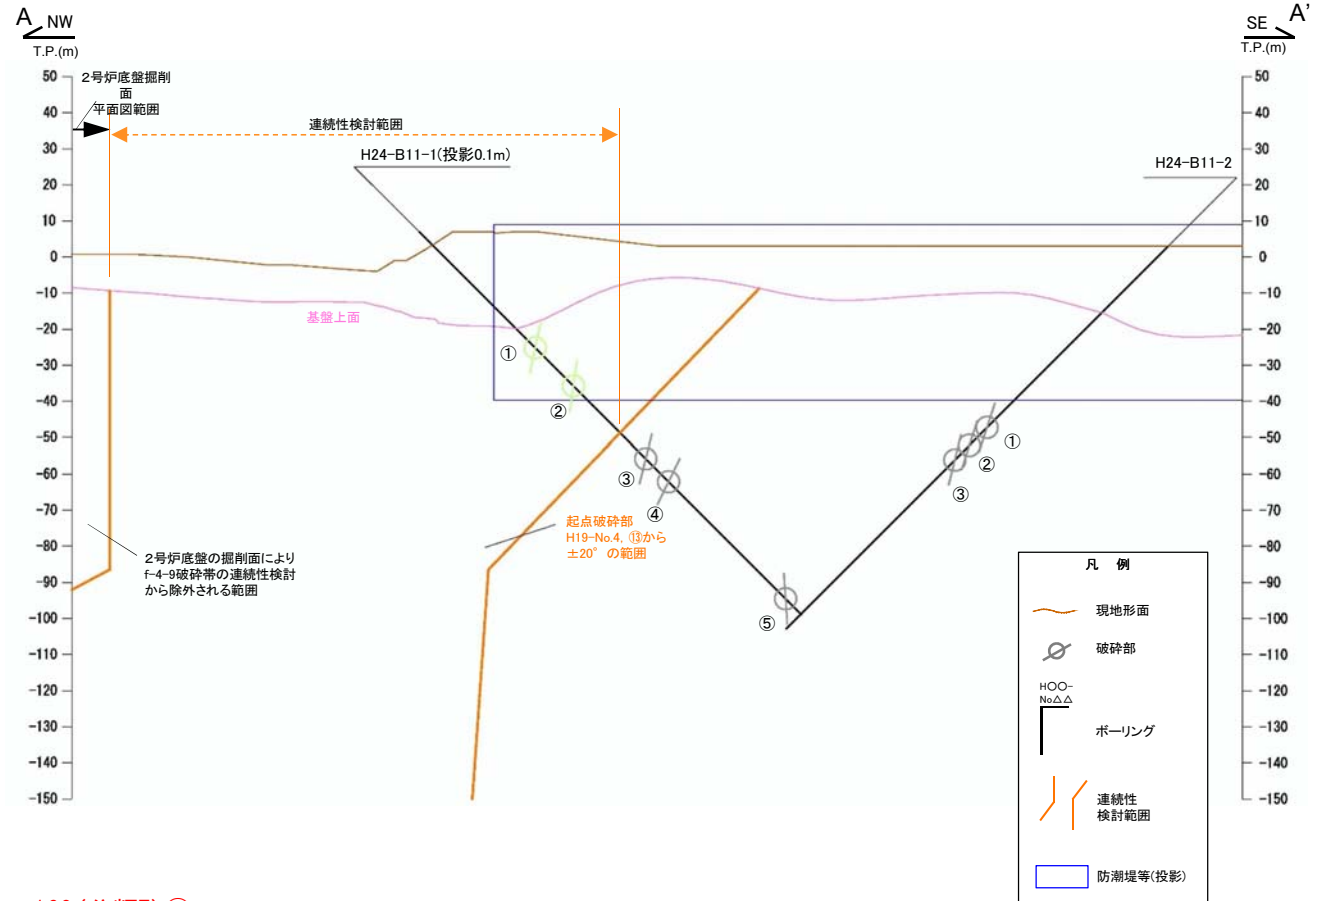
160(分類E)①
他のページで使用している凡例を転用したものであるが、色の変更のし忘れ及び不要な凡例を削除し忘れた。
