2.2 (2) K断層

薄片試料観察(H24-D1-3 深度57.20m)

第536回審査会合
机上配付資料1 修正後

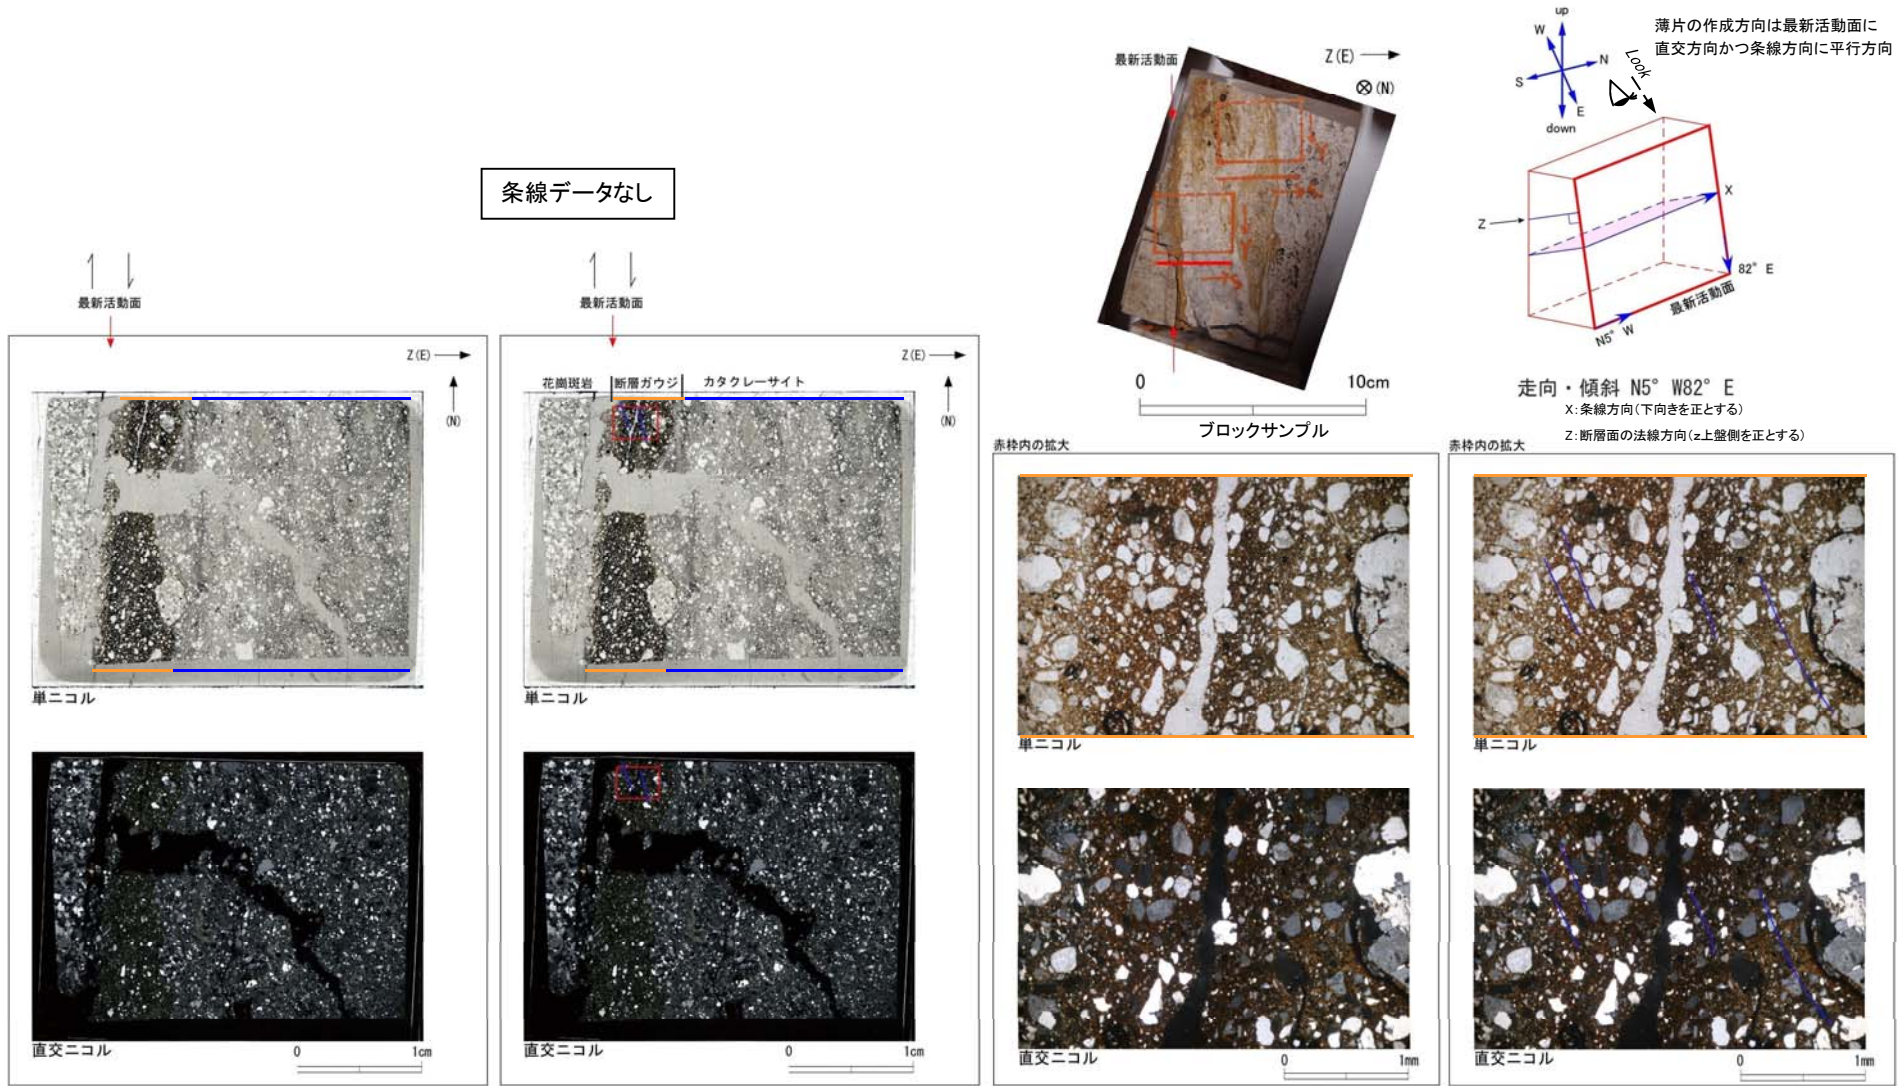
D-5破碎帯 薄片試料観察(1号炉原子炉建屋北方)(H24-B8-21孔)(その1)

H24-B8-21のボーリングコア(深度93.53m)から採取した薄片試料の観察結果によれば最新活動面の変位センスは、右ずれを伴う正断層成分が卓越する。

水平断面: 最新活動面の変位センスは、右ずれ成分が卓越する。

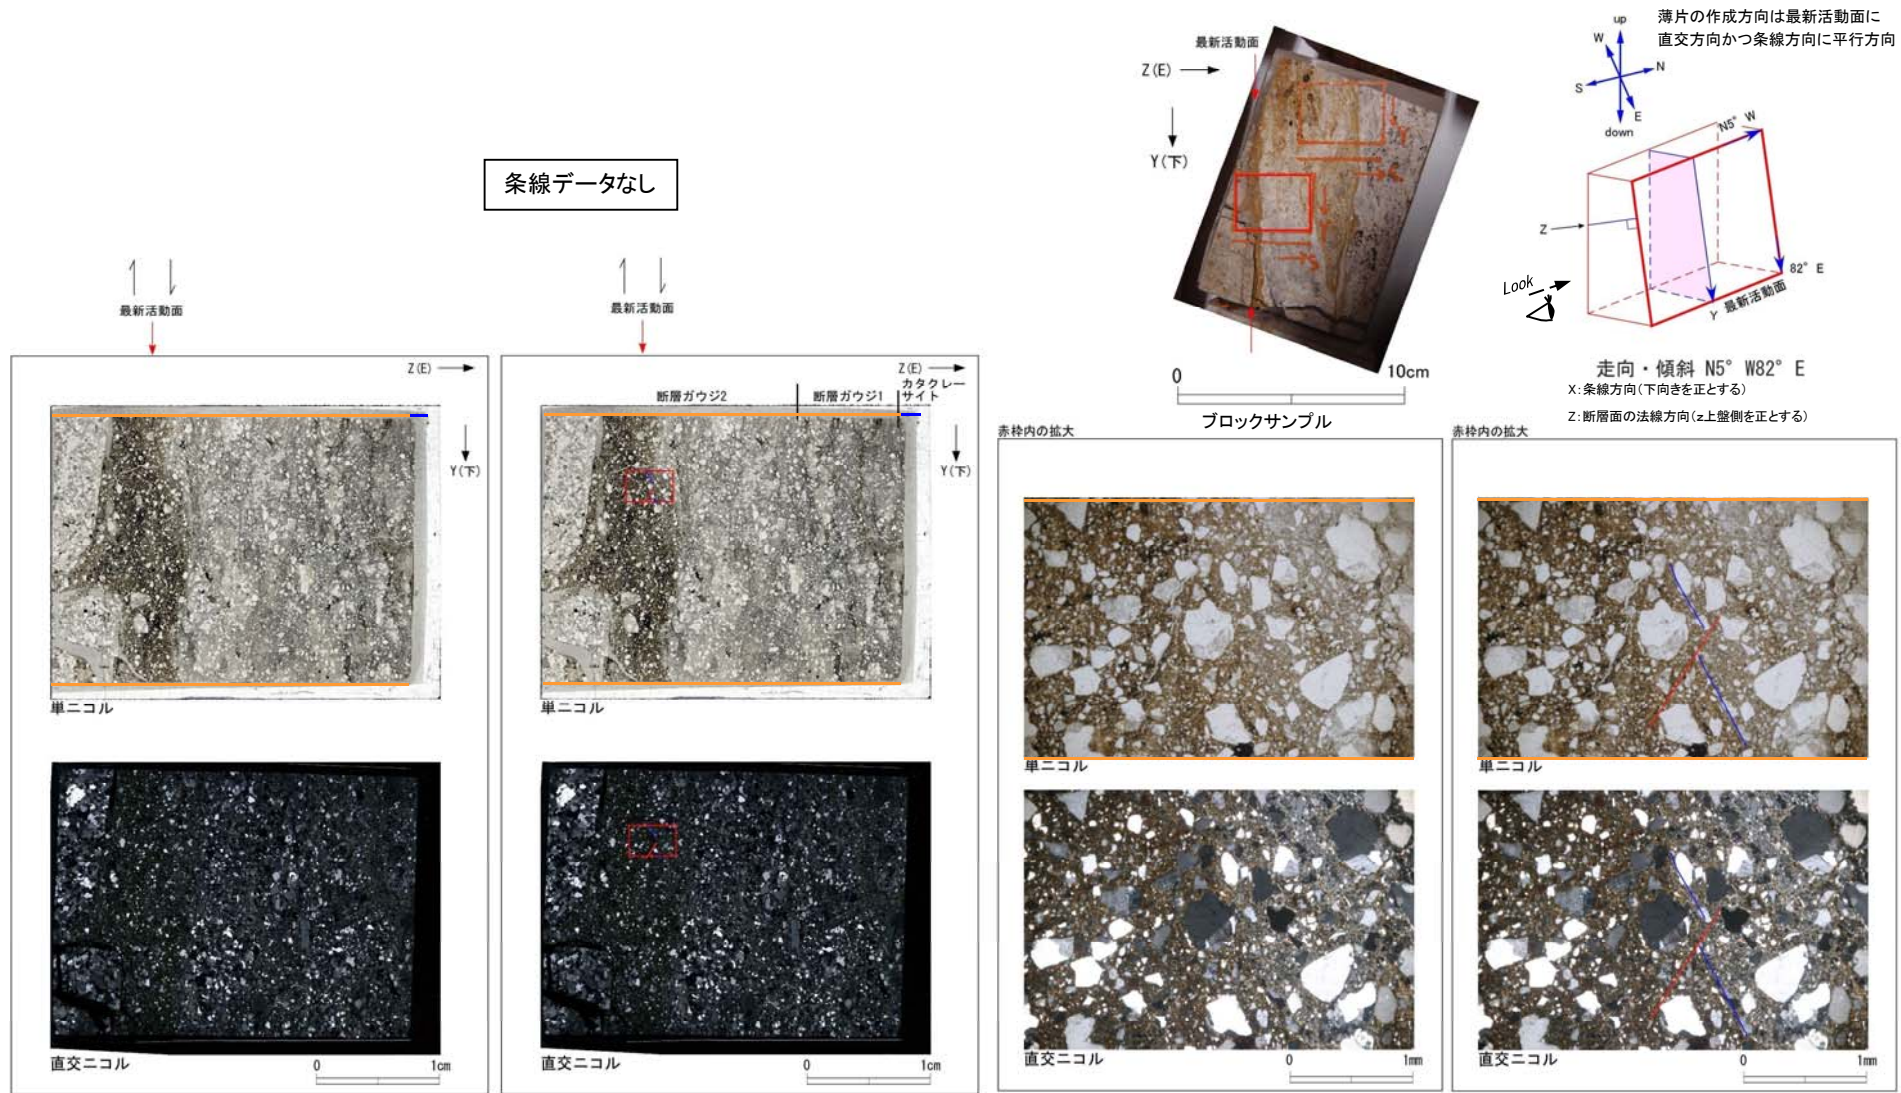
D-5破砕帯 薄片試料観察(1号炉原子炉建屋北方)(H24-B8-21孔)(その2)

H24-B8-21のボーリングコア(深度93.53m)から採取した薄片試料の観察結果によれば最新活動面の変位センスは、右ずれを伴う正断層成分が卓越する。

鉛直断面:最新活動面の変位センスは、正断層成分が卓越する。

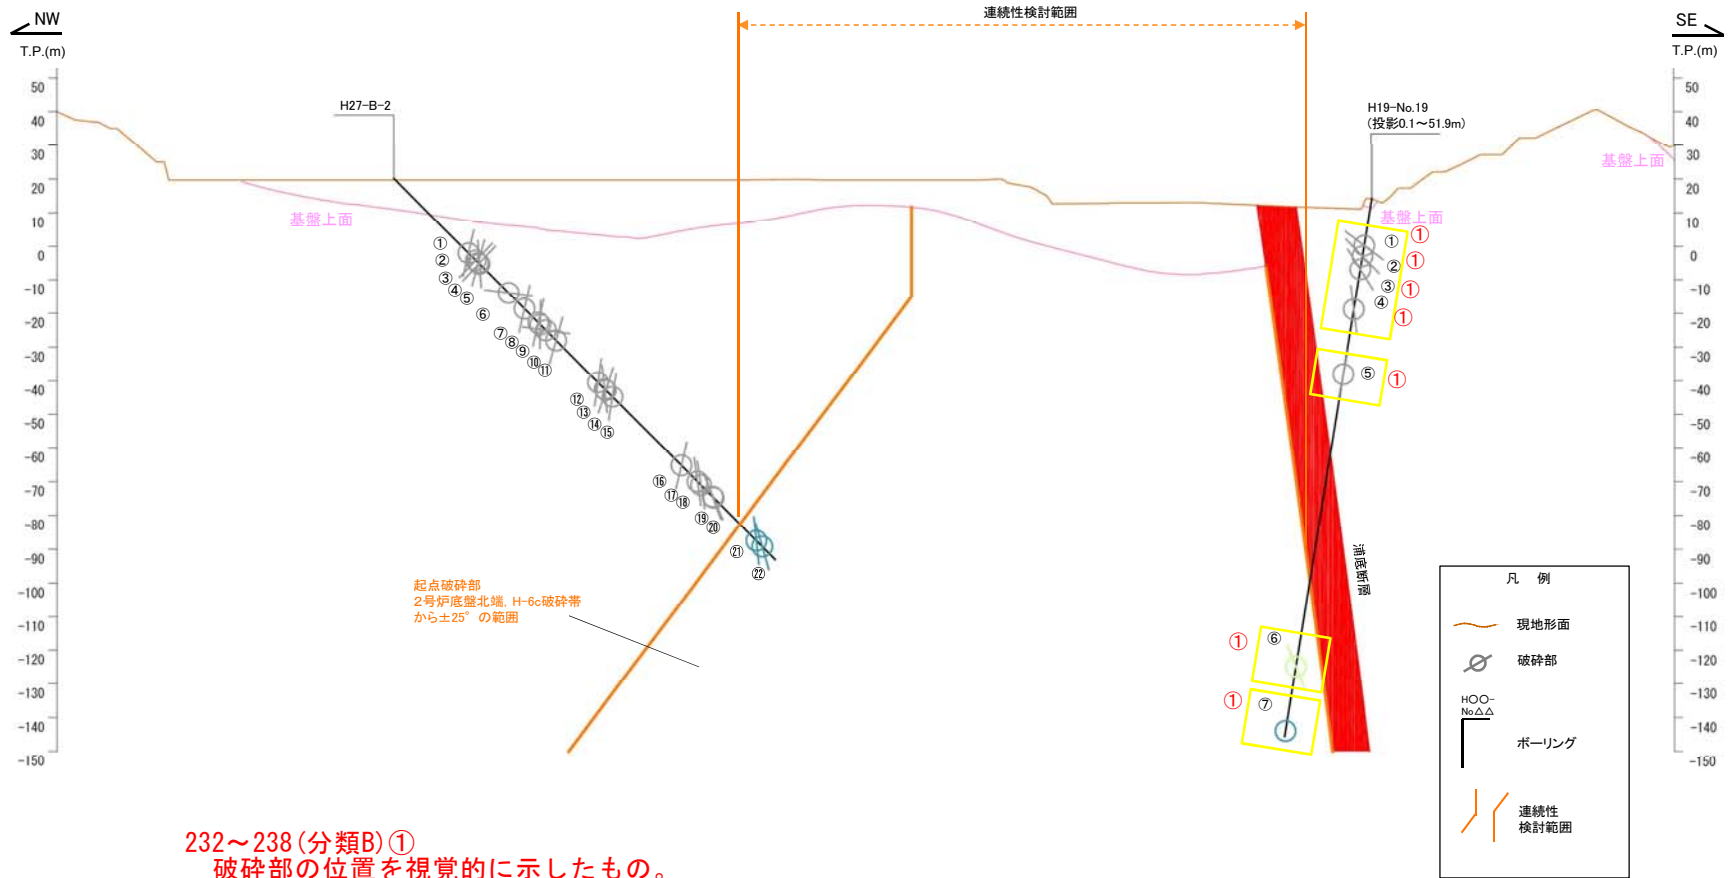
連続性評価の具体的プロセス(原子炉建屋等, 起点破碎部: 2号炉底盤北端, H-6c破碎帯)

232~238(分類B)①
破碎部の位置を視覚的に示したものの。
破碎部をプロットする際に位置を誤った。

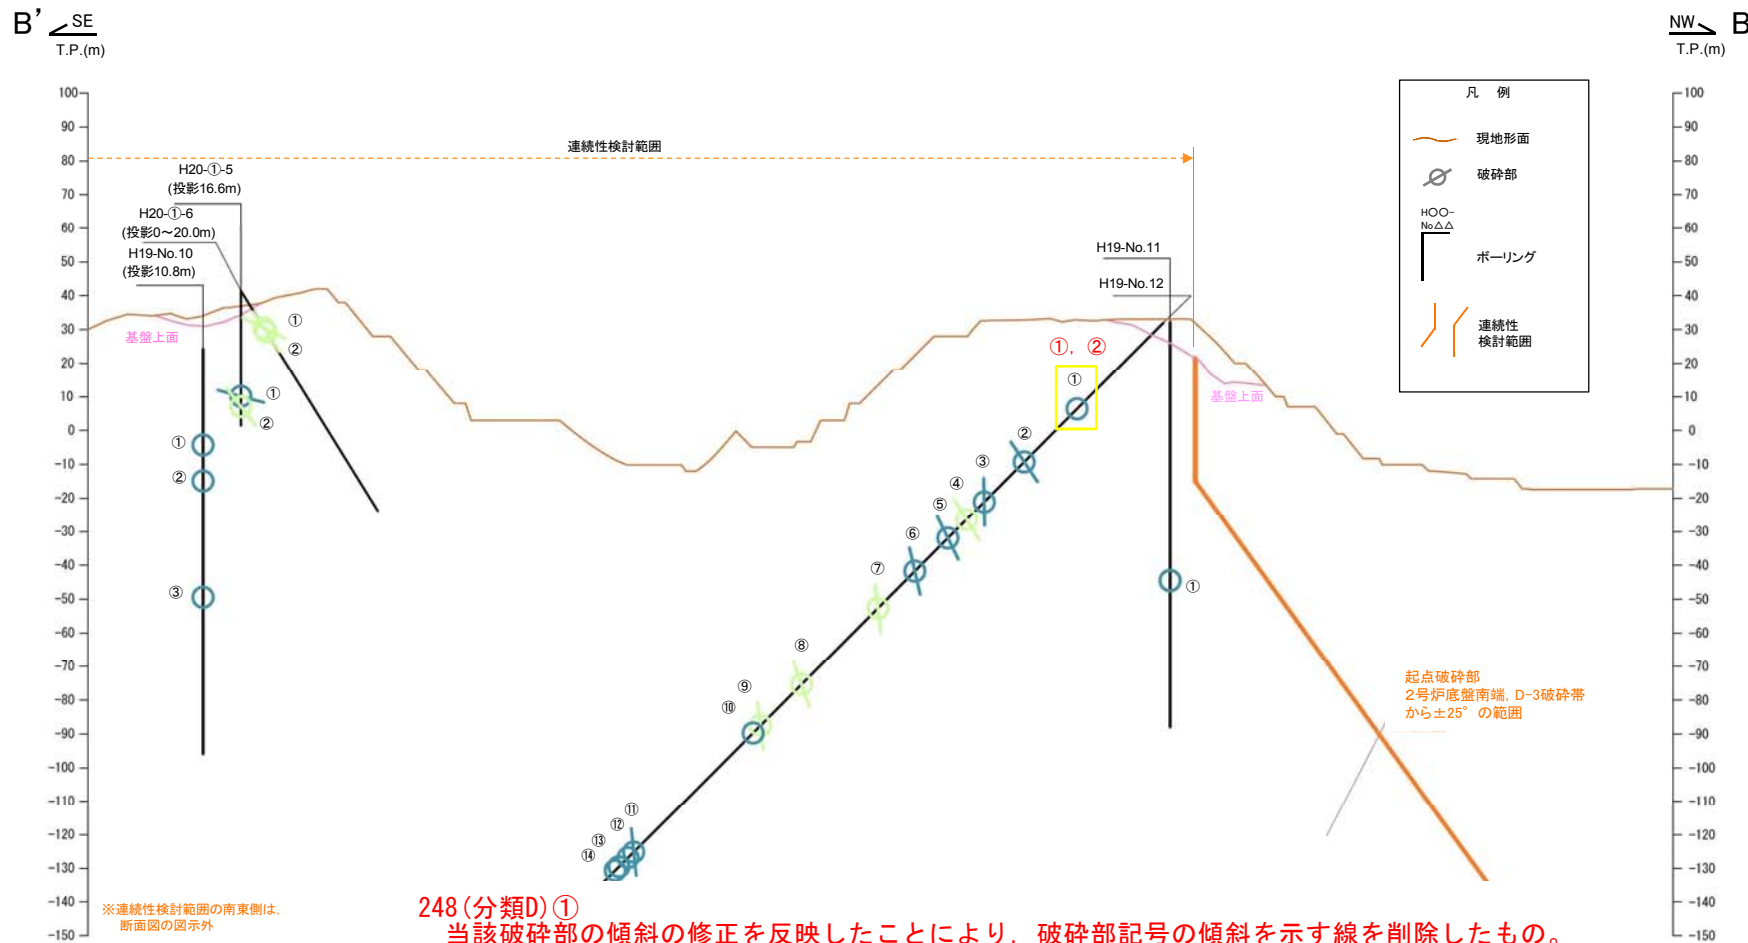
(原子炉建屋等, 起点破碎部: 2号炉底盤南端, D-3破碎帯)[B-B' 断面]

248(分類D)①
当該破碎部の傾斜の修正を反映したことにより、破碎部記号の傾斜を示す線を削除したものの。

249(分類D)②
当該破碎部の傾斜の修正を反映したことにより、破碎部記号の着色が変わったもの。

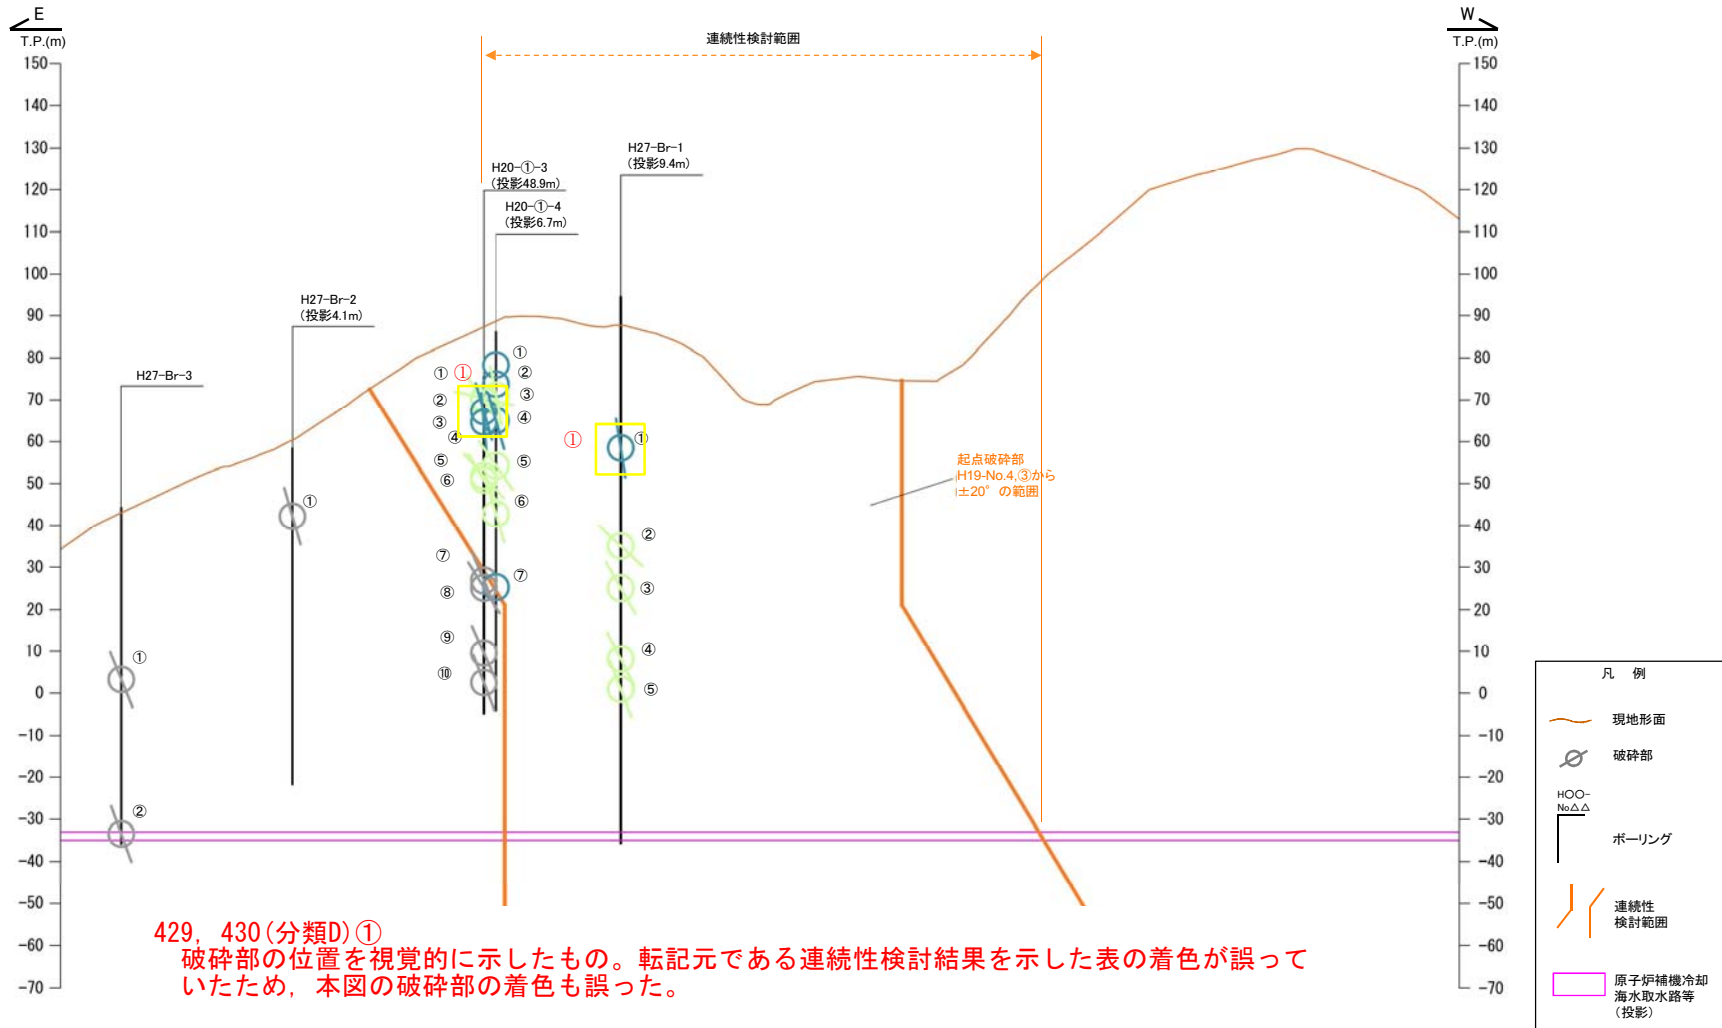
連続性評価の具体的プロセス(原子炉補機冷却海水取水路等, 起点破碎部:H19-No4, ③)

429, 430(分類D)①
破碎部の位置を視覚的に示したものの。転記元である連続性検討結果を示した表の着色が誤っていたため、本図の破碎部の着色も誤った。

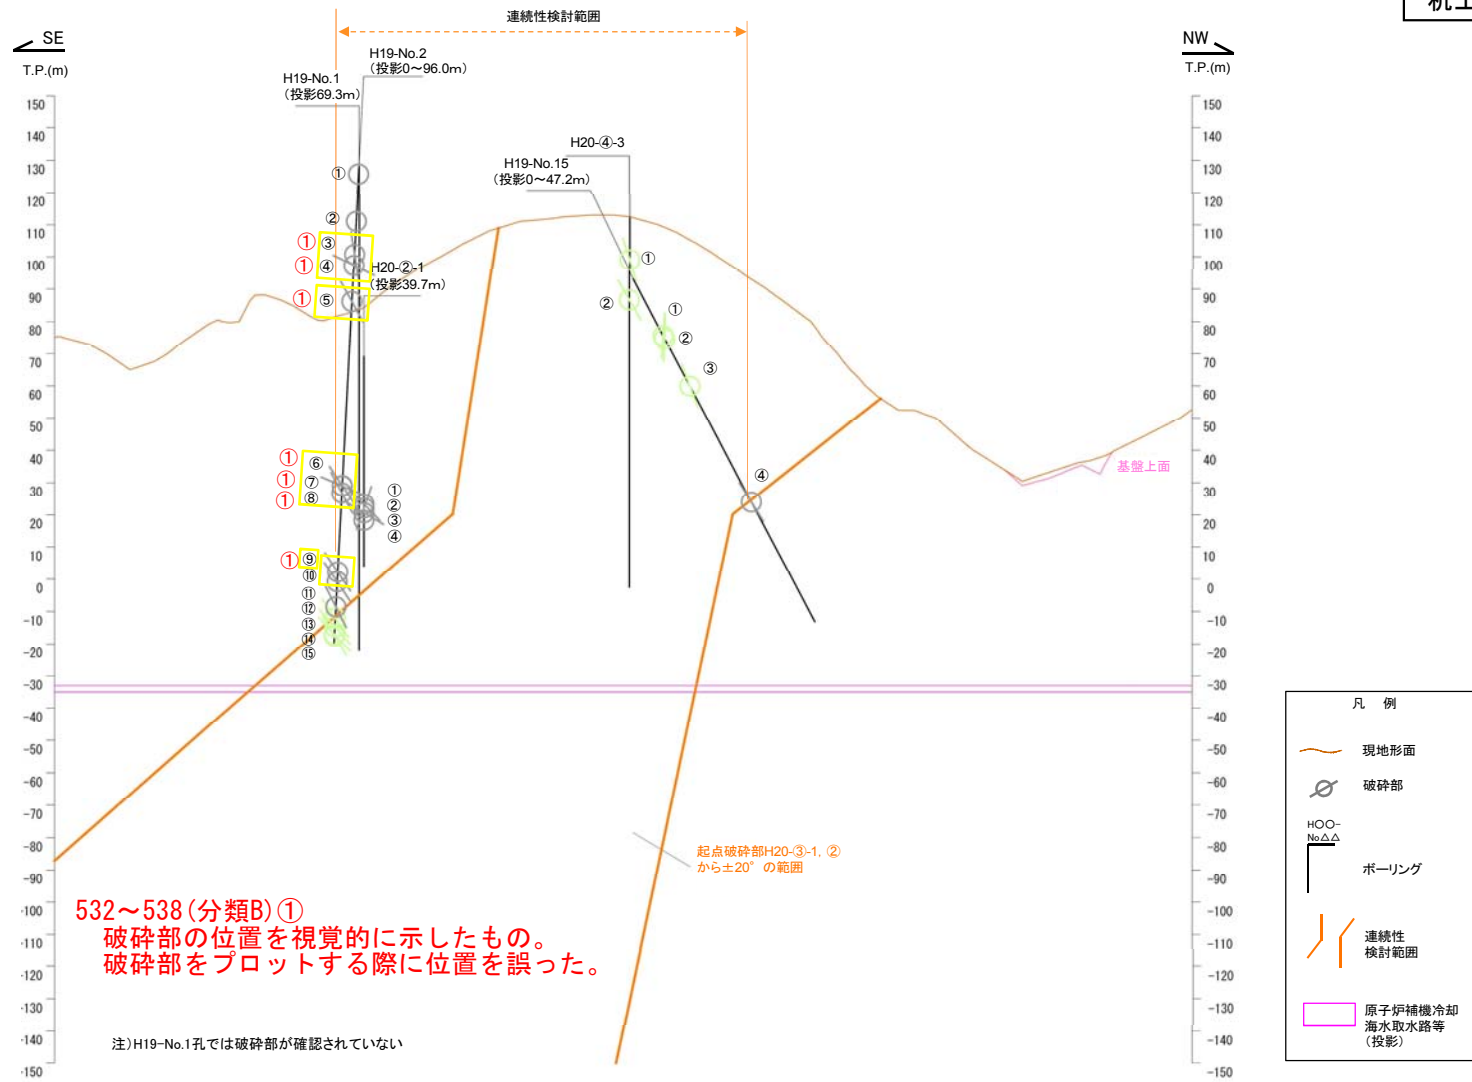
連続性評価の具体的プロセス(原子炉補機冷却海水取水路等, 起点破碎部:H20-③-1, ②)

532~538 (分類B) ①
破碎部の位置を視覚的に示したものの。
破碎部をプロットする際に位置を誤った。

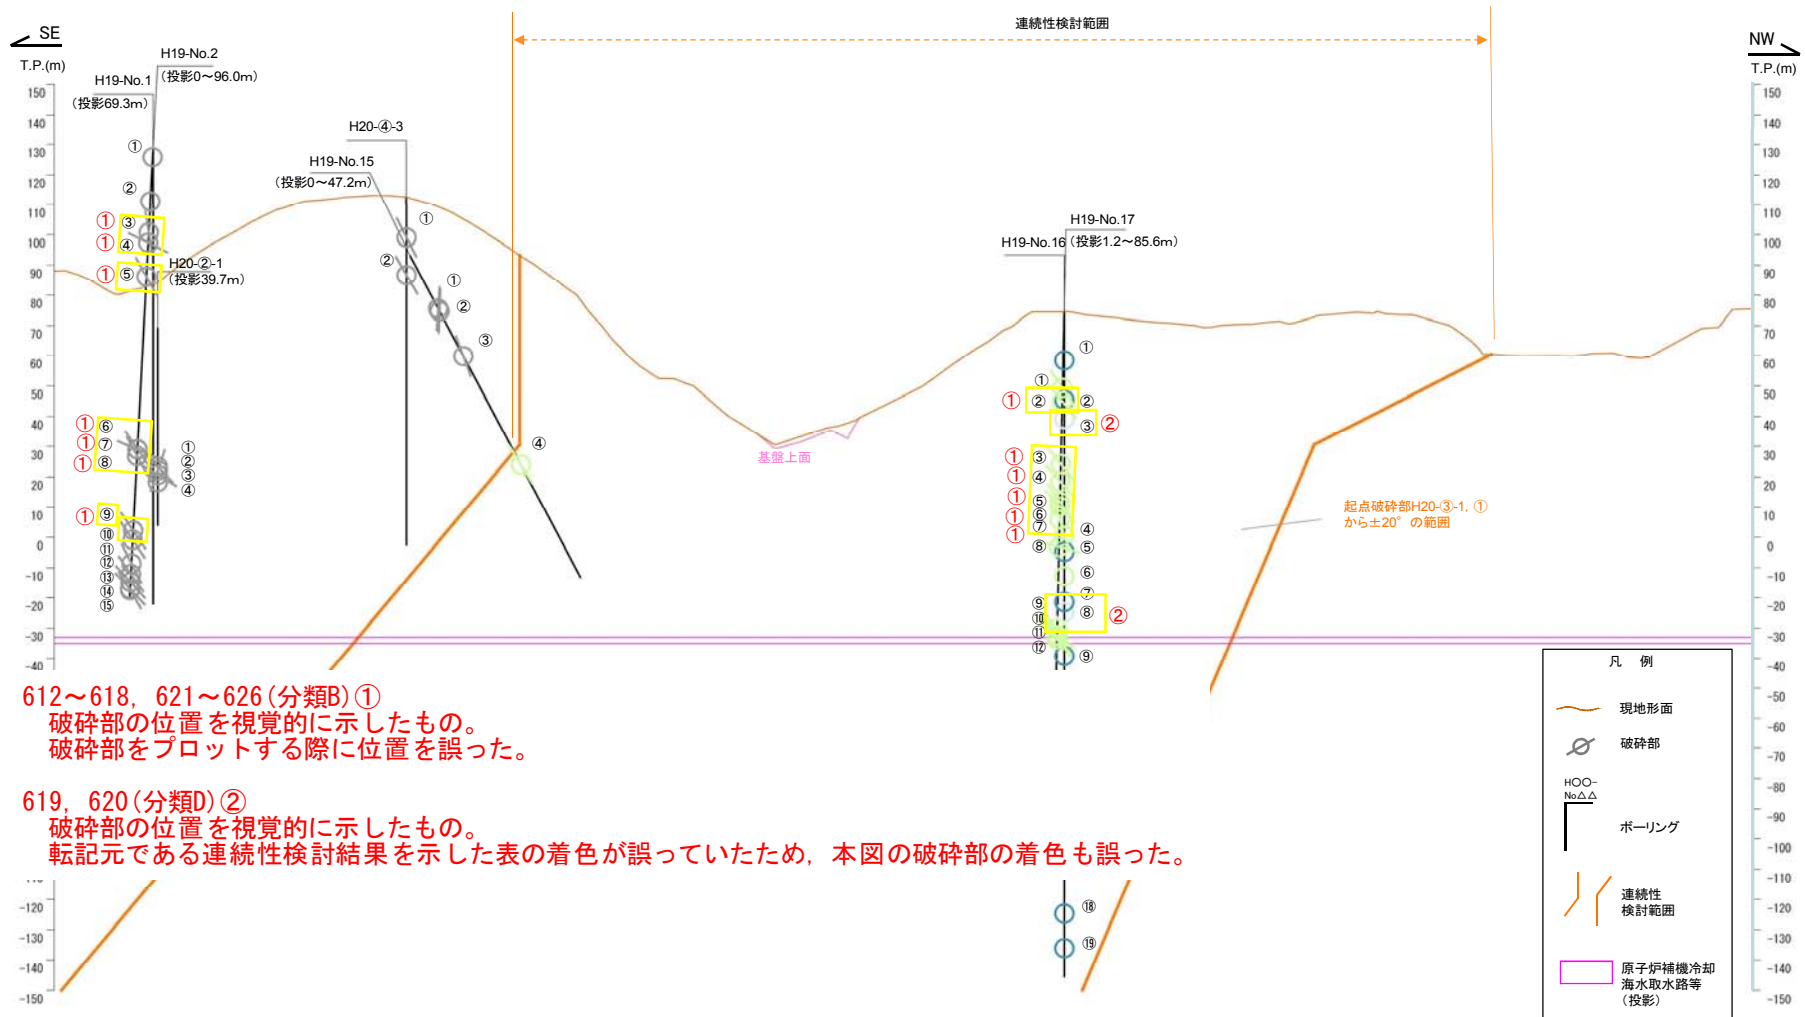
連続性評価の具体的プロセス(原子炉補機冷却海水取水路等, 起点破碎部:H20-③-1, ①)

612~618, 621~626(分類B) ①
破碎部の位置を視覚的に示したものの、
破碎部をプロットする際に位置を誤った。

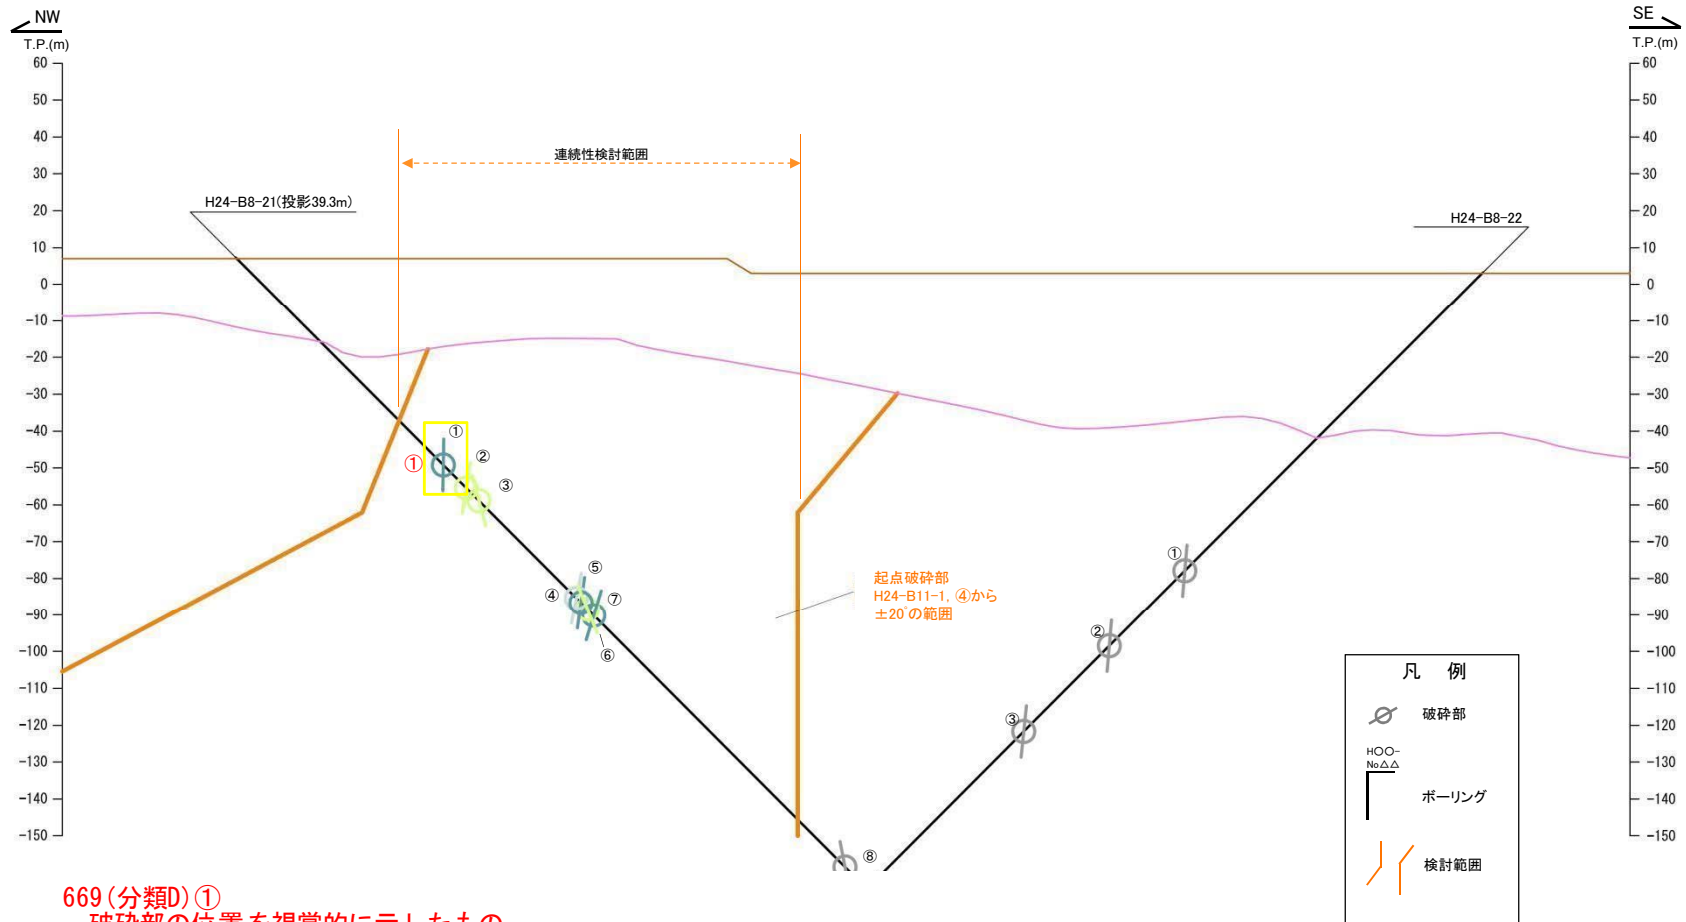
連続性評価の具体的プロセス(防潮堤等, 起点破碎部:H24-B11-1, ④)

669(分類D)①
 破碎部の位置を視覚的に示したものを、
 転記元である連続性検討結果を示した表の着色が誤っていたため、本図の破碎部の着色も誤った。
