敦賀発電所2号炉
敷地の地形，地質・地質構造について
参考資料2
性状一覧表

令和2年2月7日
日本原子力発電株式会社

目次(参考資料2 性状一覽表)

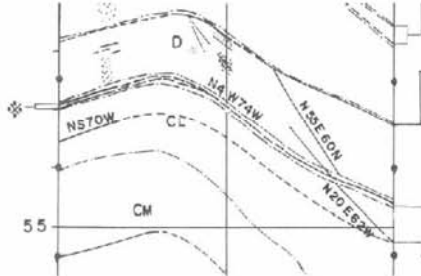
48	
2号炉 試験坑B坑	-	-	N4W	74W	15.0	2.0	有 *2	非平滑 *2	-	-	-	-

<p>幅2mm褐色粘土 ※ 幅約8cmの小角礫状部。上盤側端に幅3mm以内の黄褐色粘土が挟まれ、下盤側に幅10~30mmの灰白色粘土が挟まれる。(D-1) 上盤側岩盤は比較的しっかりしているが、下盤側岩盤は熱水変質の影響で軟質化している。 幅5~10mmの淡黄褐色~灰白色粘土、両側岩盤はやや軟質化している。(D-1) 白色で幅10mm以下の粘土付着。</p>

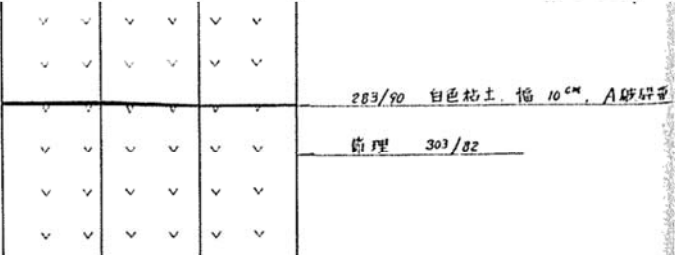
破砕帯名	確認箇所	破砕帯範囲		走向	傾斜	破砕幅 (cm)	断層ガウジ 断層角縁の 幅 (cm)	最新活動面		変位方向	変位センス		写真
		上盤深度 (m)	下盤深度 (m)					明瞭な せん断構造 変形構造	平滑さ		鉛直	水平	
	ふげん 試験坑	-	-	N13E	90	30.0	10.0	-	-	-	-	-

<p>283/90 白色粘土、幅 10cm、A部45° 管理 303/82</p>
D-15	H19-No.16 (鉛直)	131.94	133.07	(未測定)		74.0	-	-	-	32L	正	右

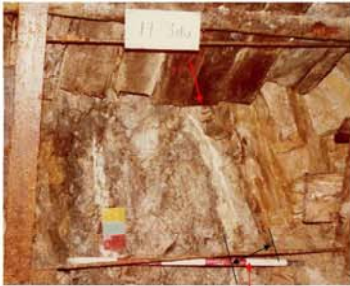
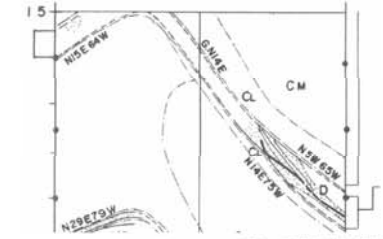
破砕帯名	確認箇所	破砕帯範囲		走向	傾斜	破砕幅 (cm)	断層ガウジ・ 断層角線の 幅 (cm)	最新活動面		条線 方向	変位センス		写 真
		上壁深度 (m)	下壁深度 (m)					明瞭な せん断構造 変形構造	平滑さ		鉛直	水平	
H-3b	2号伊 試掘坑	-	-	N25E	65W	25.0	10.0	-	-	-	-	-

<p>幅 20~50 mm の灰白~淡黄色粘土と幅 20~30 mm の淡黄褐色粘土および暗褐色(チョコレート)粘土, ならびに灰白色砂状~小角礫状部とからなる幅 5~30 cm の破砕帯。条線の方向 N 30°W / N 54°P (H-3-b) 下盤側~中央部で, 明瞭な幅 60 mm の粘土を伴う。条線の方向 N 30°W / N 54°P</p>
	2号伊 原子伊建屋 南側道路 剥ぎ取り	-	-	N16E	75W	10.0	-	-	-	10L	-	左

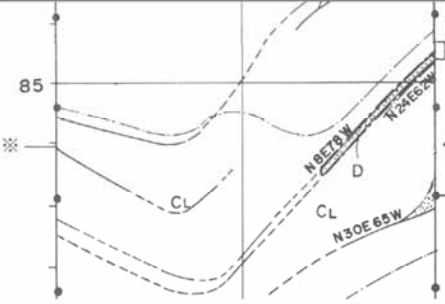
92
	2号伊 試験坑	-	-	N12E	75W	30.0	0.2	-	-	-	-	-

<p>幅 25 ~ 30 cm の小破碎帯。幅 5 cm の砂状部と幅 20 cm の砂状~小角礫状部からなり、上盤側に幅 1 ~ 2 mm の褐色の粘土が付着。西側壁では幅 30 cm 程度の白色粘土が網状に入る角礫状部になる。</p> <p>※ 幅 5 ~ 10 mm の黄白色粘土。</p> <p>N55°W 60°S と N30°E 65°W の節理が交叉した部分が砂状。節理付近の幅 1 cm 程度が粘土状。</p>
H-4	2号伊 試験坑	-	-	N14E	70W	40.0	2.0	-	-	-	-	-

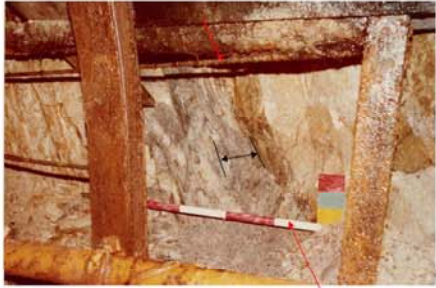
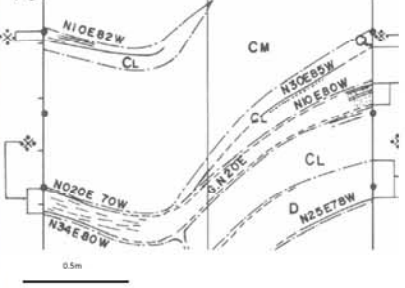
116
H-4 2号戸 試験坑		-	-	N20E	70W	40.0	フィルム状	-	-	-	-	-

※—幅 20~30cm の小角隙状部からなる破碎帯で、灰白色粘土フィルムや黒色フィルムが挟まれている。(H-4)
