2.3 八甲田山の評価 2.3.1 巨大噴火の可能性評価

2.3 八甲田山の評価 2.3.1 巨大噴火の可能性評価 地球物理学的調査(地下構造)⑪〔地震波速度構造と比抵抗構造の統合的な解釈〕

2.3 八甲田山の評価 2.3.2 最後の巨大噴火以降の火山活動の評価
最後の巨大噴火以降の活動履歴

3.5 モニタリングの判断フロー（案）

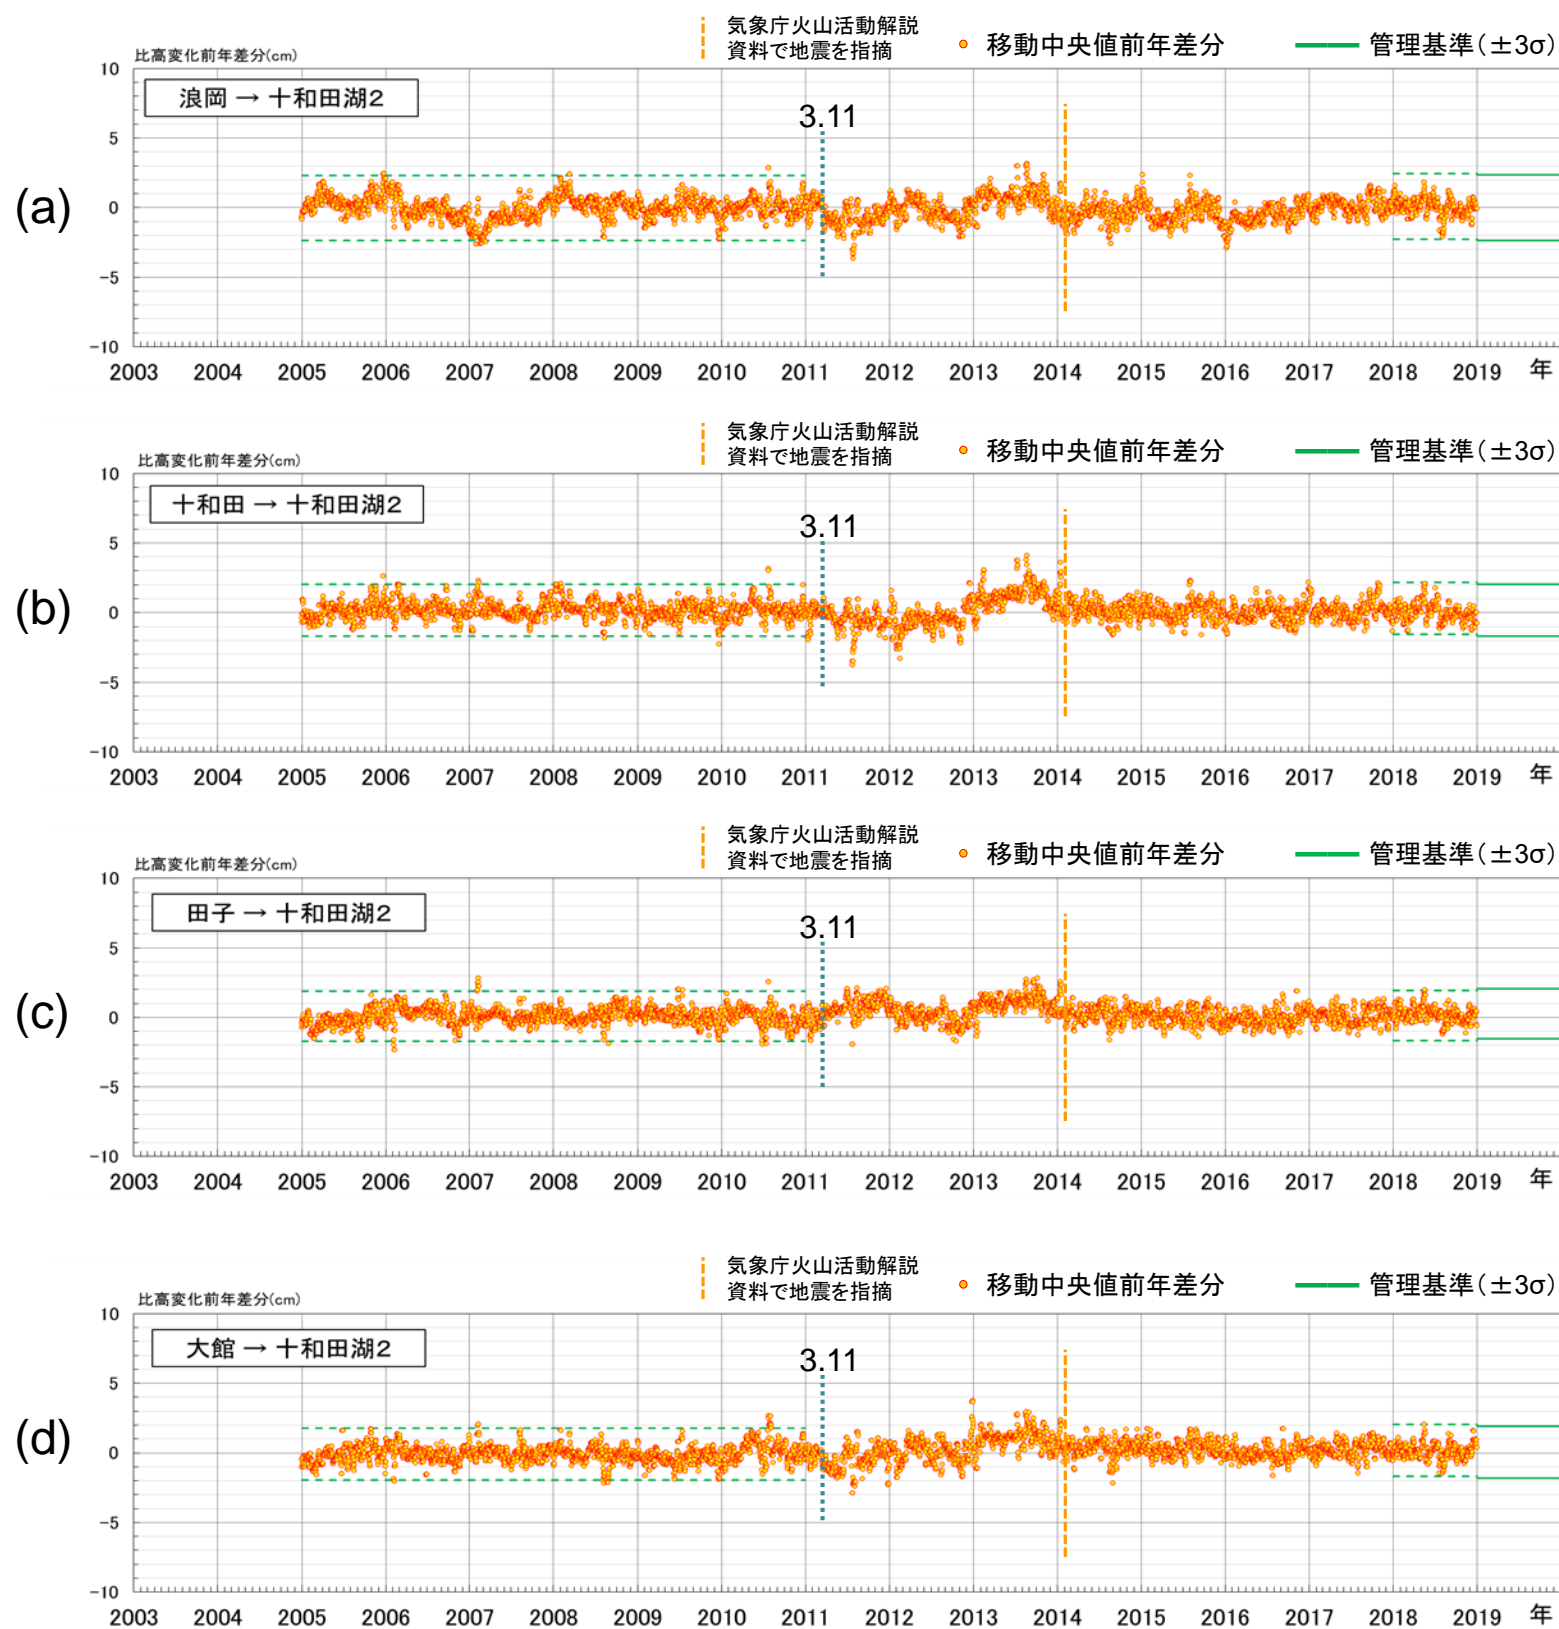
今後の管理としては、例えば2019年の管理基準は、前年(2018年)の平均値に $\pm 3\sigma$ の幅を設定する。

管理基準幅:2005年~2010年の平均値 $\pm 3\sigma$ (初期値は2018年平均値で補正)

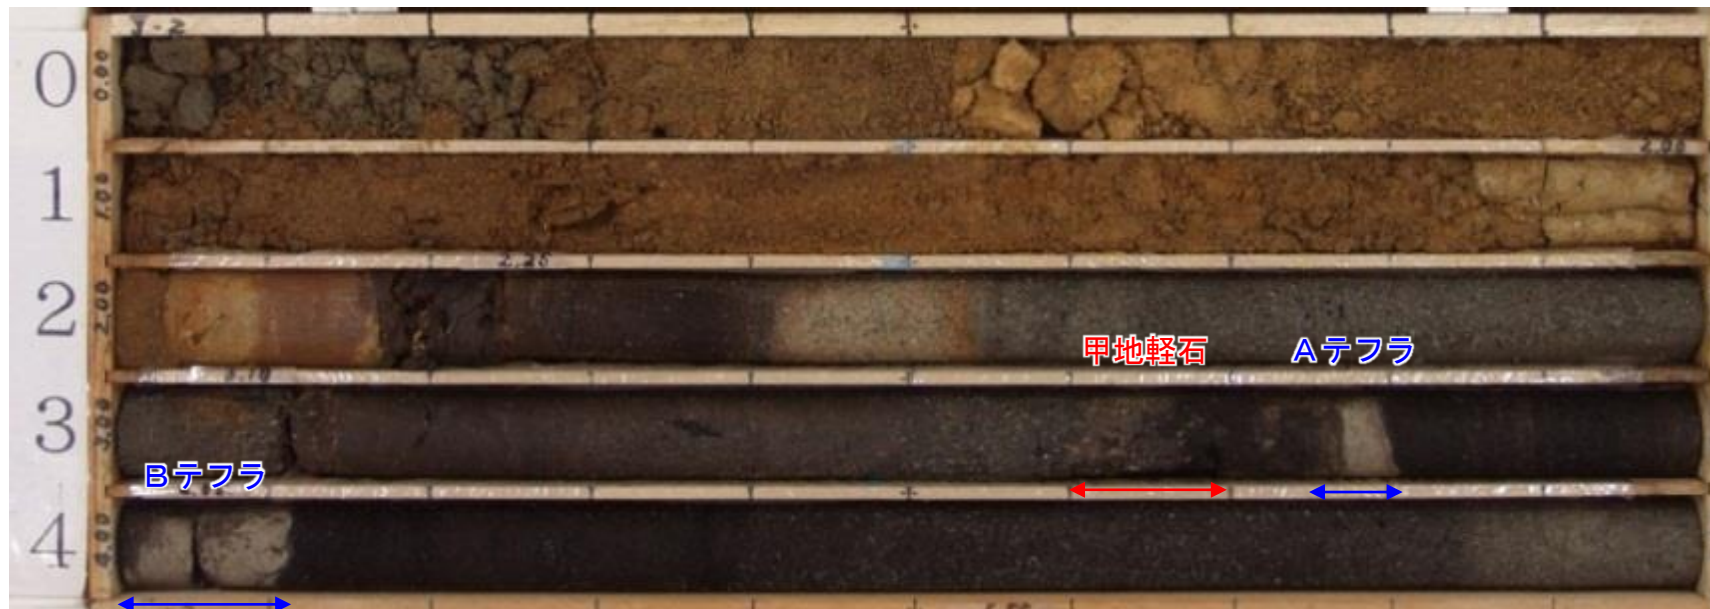
J-2 (掘削深度 : 0.00~5.00m, 孔口標高 : 55.18m)

- 深度3.60m~3.70mに灰白色の軽石が密集する(甲地軽石)。
- 深度3.75m~3.81mは灰白色の細粒火山灰(Aテフラ)からなる。
- 深度4.00m~4.11mは灰白色の細粒火山灰(Bテフラ)からなる。

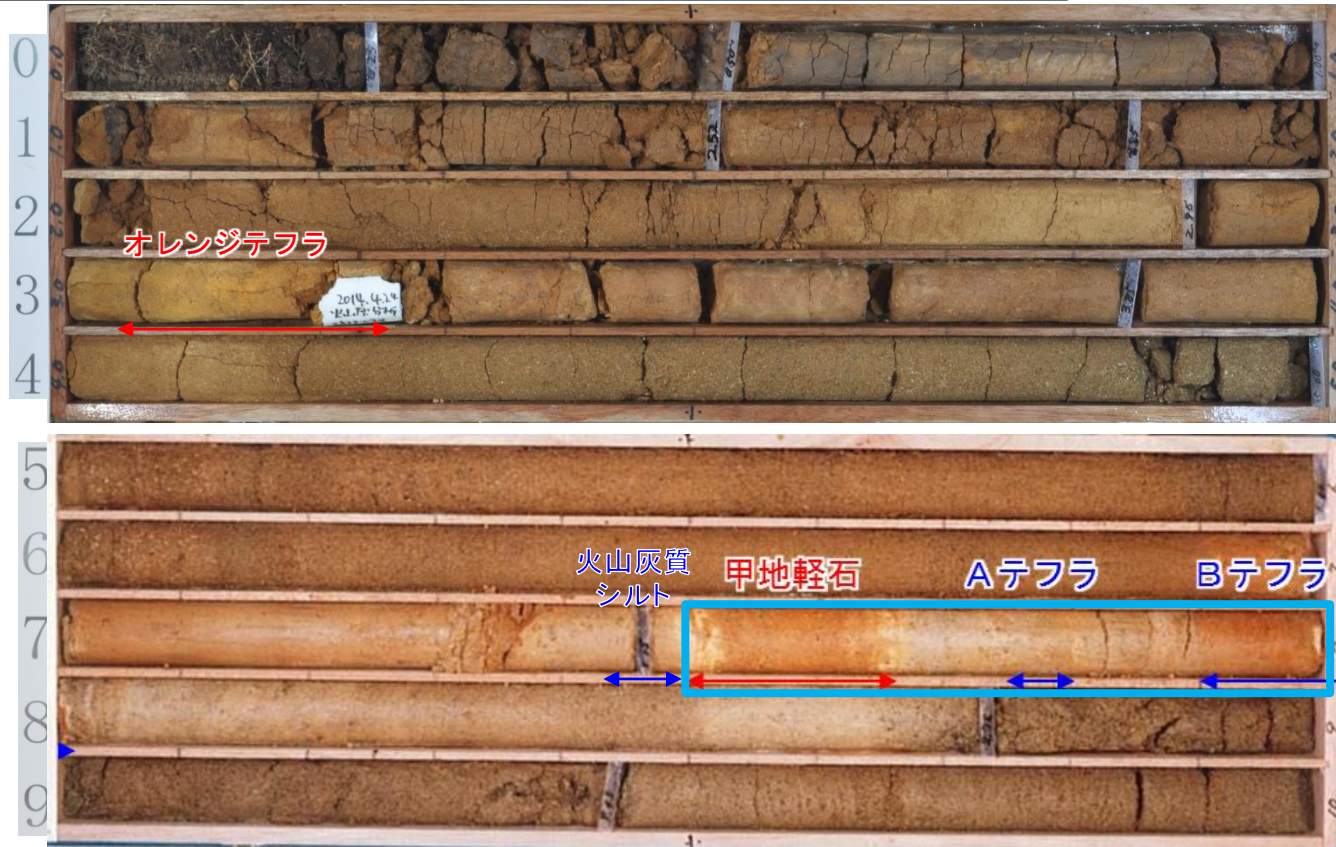
- ・N7-4孔の近隣(1m北)でボーリング調査(KP-4孔)を新たに実施した。
- ・N7-4孔では, 深度7.50m~7.66mは甲地軽石, 7.66m~7.76mは砂層, 7.76m~7.80mは細粒火山灰(Aテフラ), 7.80m~7.90mは砂層, 7.90m~8.01mは細粒火山灰(Bテフラ)からなり, AテフラとBテフラは連続しておらず, KP-4孔でも同様の関係である。

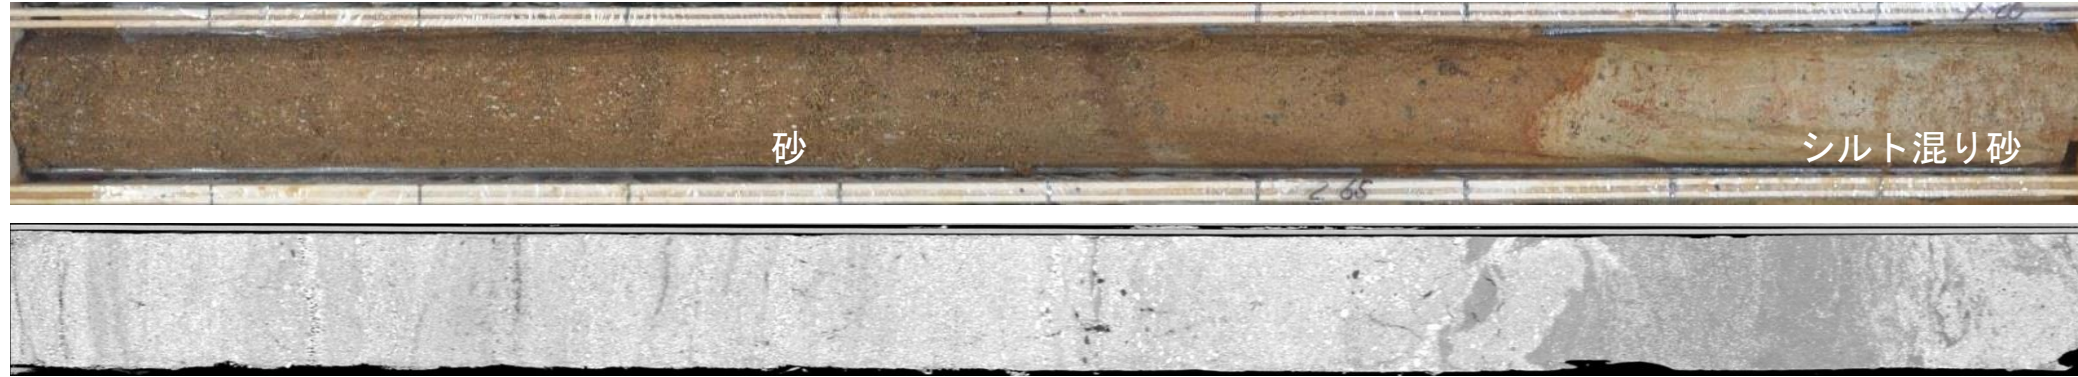
- KP-4孔で深度2.21~2.38mは明褐色に風化した軽石(甲地軽石)を挟む。
- 深度2.48~2.55mは明黄褐色の細粒火山灰(Aテフラ), 深度2.66~2.76mは赤褐色の細粒火山灰(Bテフラ)を挟む。
- 甲地軽石とAテフラの間(深度2.38~2.48m)は軽石および細粒火山灰よりもCT値(密度)が高いシルト混り砂からなり, AテフラとBテフラの間(深度2.55~2.66m)も同様シルト混り砂からなる。

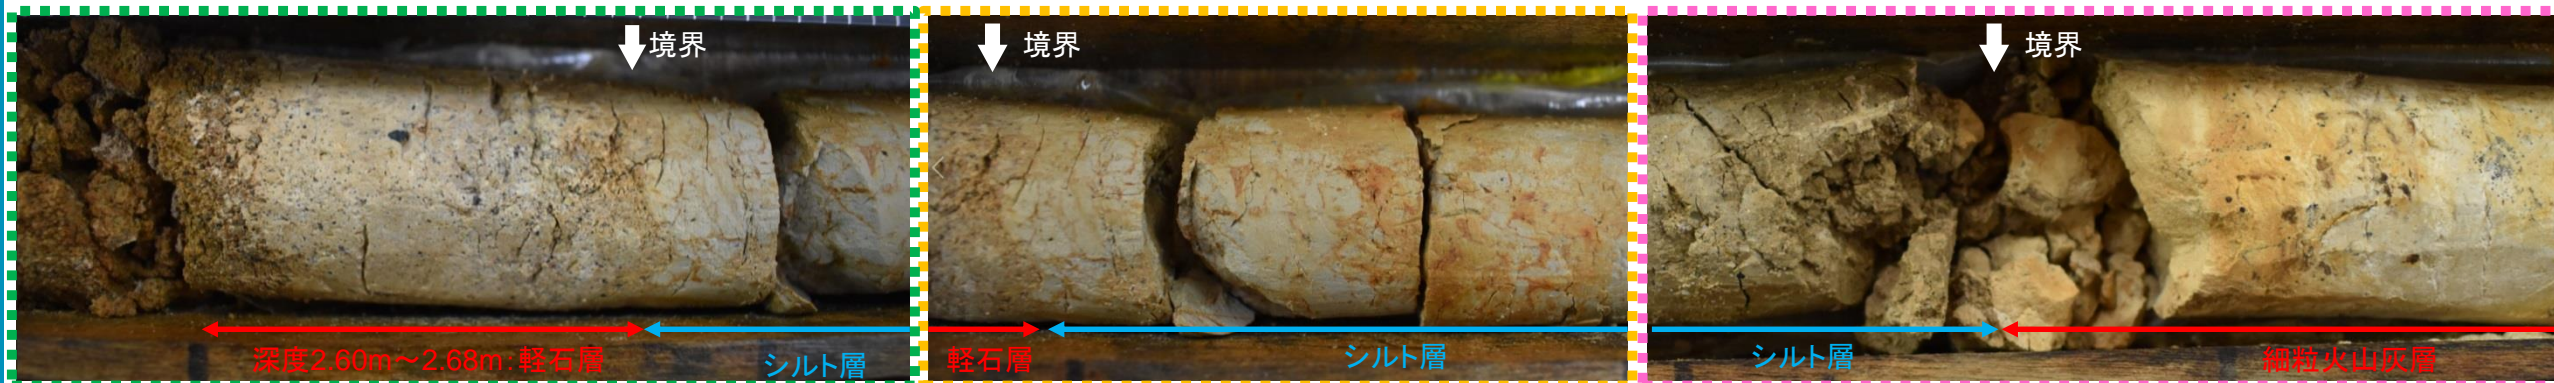
- 肉眼によるボーリングコア観察では、強く風化した軽石層とシルト層、その境界が確認される。
- シルト層下部と細粒火山灰層の境界はコア崩壊により不明瞭となっているが、層相が両者で異なる。
- CTスキャンを実施した結果でも、CT画像において深度2.68mを境に軽石層とシルト層の密度差が存在する。また、深度3.40～3.50m(細粒火山灰)はそれより上位のシルト層と比べ低密度である。

- ご指摘の2.50m～3.51mの範囲のボーリングコア観察およびCT画像では、強く風化した軽石層とその直下のシルト層、下位の細粒火山灰とそ直上のシルト層は、その境界が層相および密度の違いから識別可能である。加えて、顕微鏡観察の結果、軽石層とシルト層と細粒火山灰はそれぞれ異なる粒子構成からなる。
- 本孔において、深度2.60m～2.68mの甲地軽石と認定していた箇所では火山灰分析を実施した結果、強く風化を受けており既知テフラとの対応関係は不明である。
- 深度3.36m～3.52mに挟在する細粒火山灰を分析した結果、洞爺火山灰に対比され、これより上位の軽石層は甲地軽石には対比されないことが分かった。

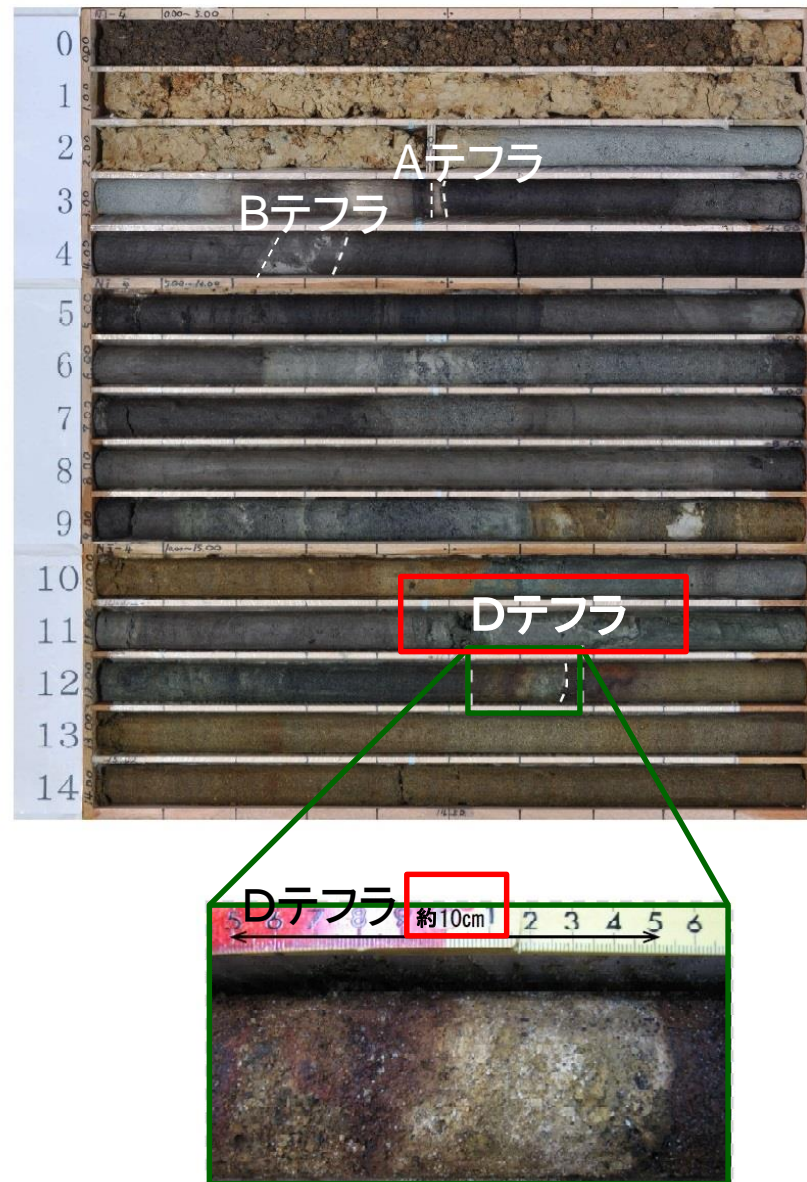
【No.2地点(Dテフラの最大層厚を確認した地点)】

<Dテフラの産状>

- ・AテフラとBテフラの下位に確認される
- ・確認標高は約42.0m
- ・層厚は約10cm
- ・粘土化した軽石層
