H4-CA-180-R01

# 浜岡原子力発電所 敷地の地質・地質構造（コメント回答）

2020年6月3日

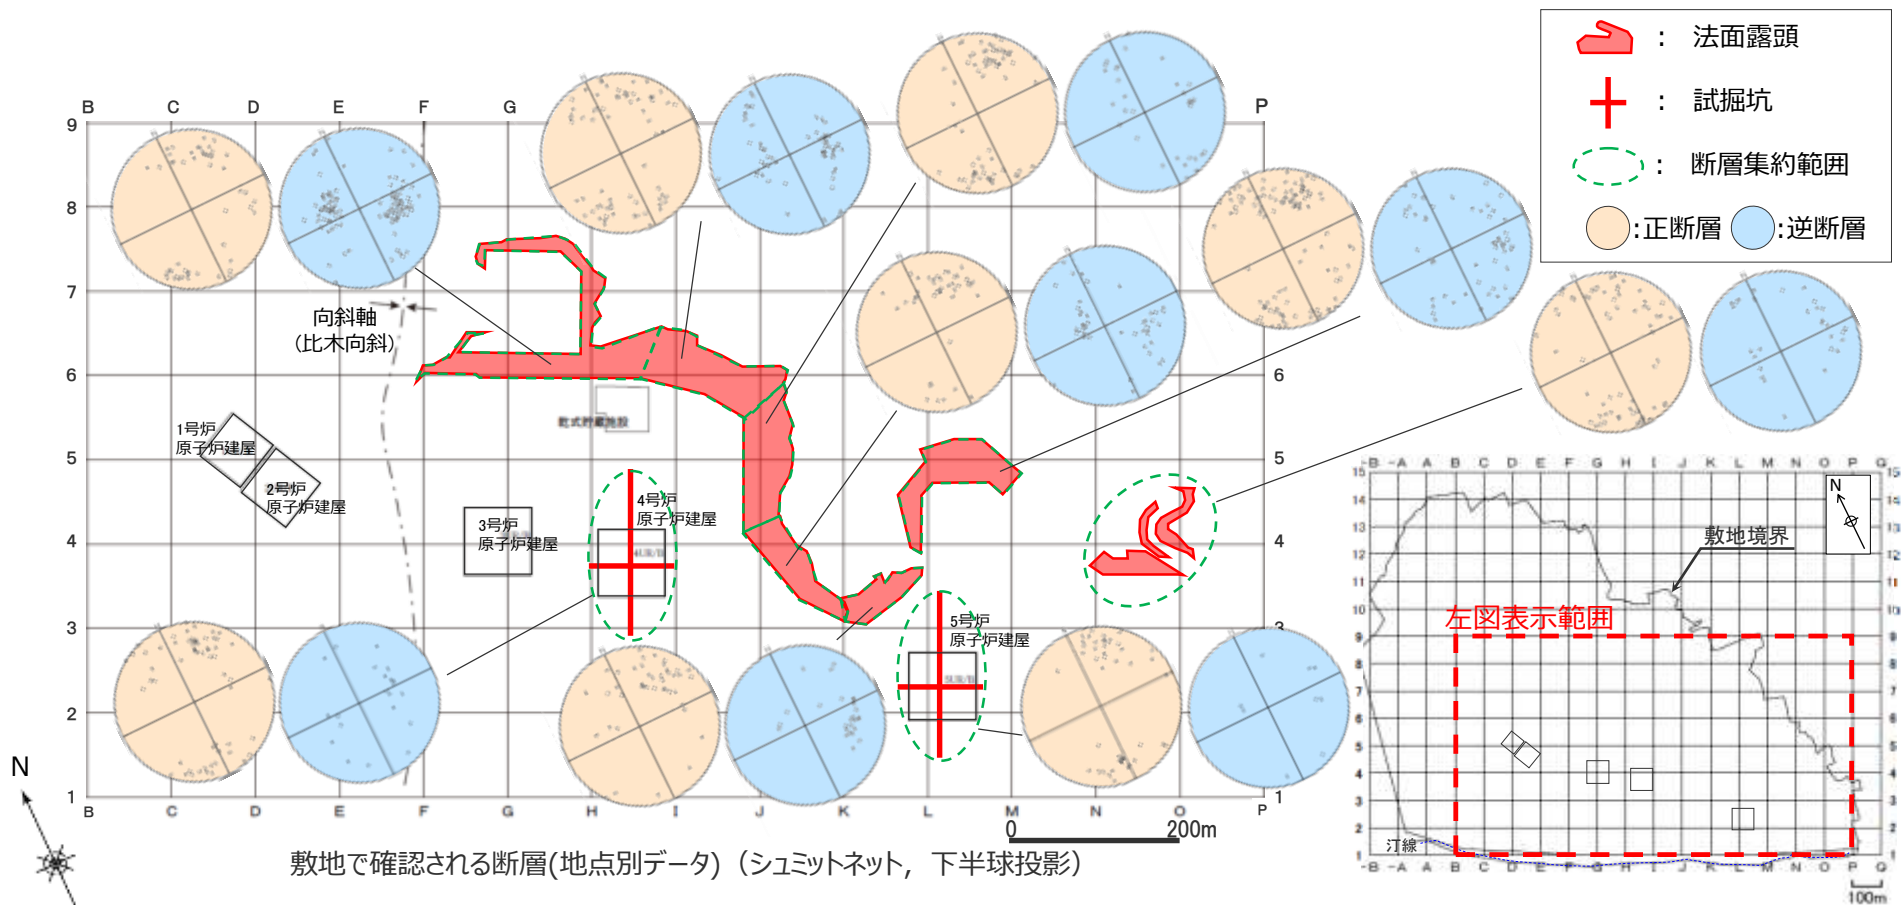
## 敷地の断層の分布（法面・試掘坑調査結果）

- 法面・試掘坑により敷地内の広範囲の露頭を調査したところ、正断層及び逆断層が確認された。
- いずれの露頭においても、確認される断層の走向傾斜は同様の傾向を示し、主に東西走向の高角正断層及び南北走向の低角逆断層及び東西走向の高角逆断層が確認され、稀に南北走向の正断層が確認される。
- 東西走向の高角正断層及び南北走向の低角逆断層は、敷地近傍に見られる断層についての知見（鈴木（1972））に示される正断層及び逆断層と走向傾斜が概ね一致する。
- 今回調査した範囲において、横ずれセンスの卓越する断層は確認されなかった。

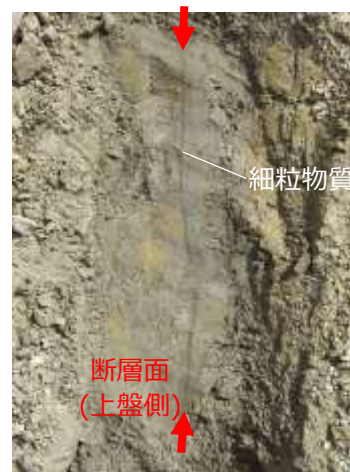
# H-2断層（固廃南側法面）（1/1） ～露頭観察

- 細粒物質を伴う2条の平行な断層面が認められ、その周囲には砂岩の膨縮やレンズ状の構造、明瞭な引きずりなど、流動的な変形構造が認められる。
- これらの変形構造から正断層センスであることが分かる。
- 細粒物質を伴う断層面は比較的連続性が良く、周囲の小断層を切っている。また、これらに挟まれた区間の流動変形は特に著しい。
- 断層面は著しくうねっており、平面的ではない。
- 断層面に明瞭なせん断面は認められず、断層面及びその周辺に角礫状の破碎部は認められない。
- 断層面を研磨して観察を行った結果、細粒物質が一部で不明瞭になっている。

上盤側の断層面を研磨した状況

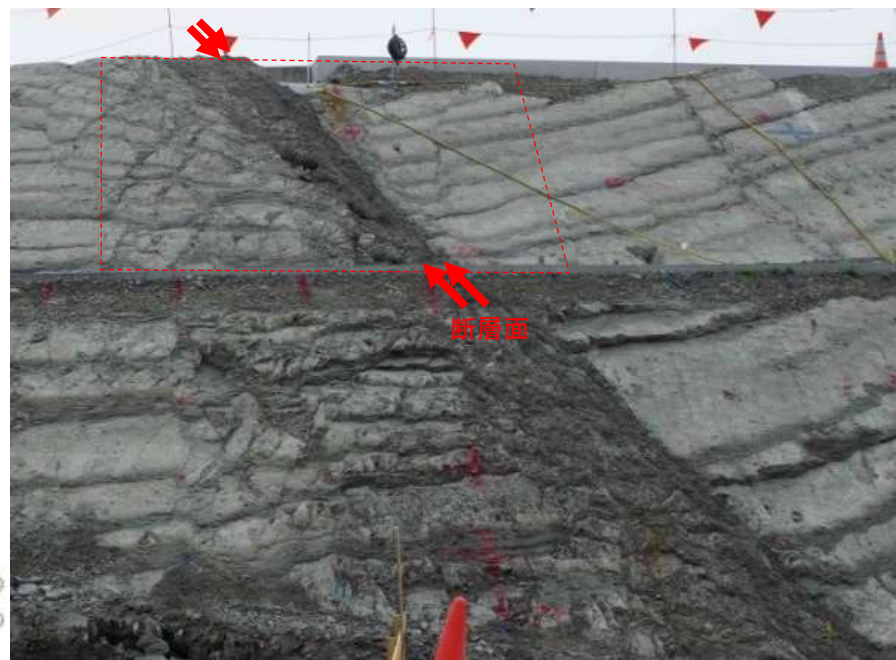
# H-3断層 (アクセス道路東側法面) (1/4) ~露頭観察

- H断層系 (H-3断層) 露頭観察結果を示す。
- 細粒物質を伴う2条の平行な断層面が認められ、その断層面に挟まれた区間には、砂岩の膨縮やレンズ状の構造、明瞭な引きずりなど、著しく流動的な変形構造が認められる。
- 2条の断層面を挟んだ上盤側及び下盤側には、砂岩の引きずりが認められ、これらの変形構造から正断層センスであることが分かる。
- 下盤側の断層面はうねっており、平面的ではない。この地点における主断層面は、比較的直線性の良い上盤側の断層面であると考えられる。
- 断層面に明瞭なせん断面は認められず、断層面及びその周辺に角礫状の破碎部は認められない。

(写真赤枠部分のスケッチ)

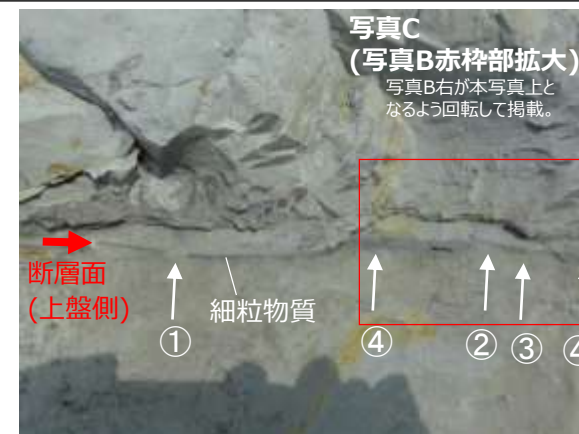
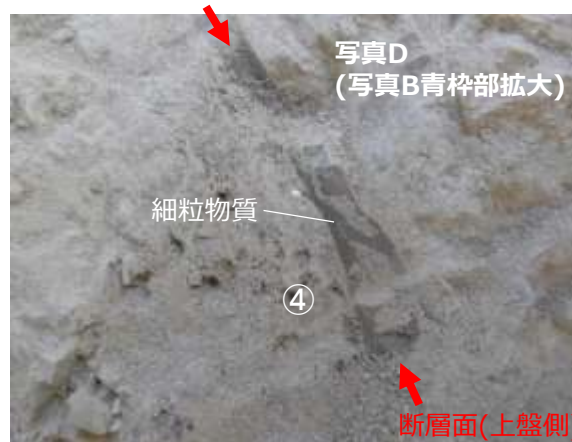
# H-3断層 (アクセス道路東側法面) (2/4) ～露頭観察

- H断層系(H-3断層)露頭において、主断層面と考えられる上盤側の断層面を研磨し、詳細な観察を行った。
- 断層面には明瞭なせん断面は認められず、また、断層面及びその周辺に角礫状の破碎部は認められない。
- 断層面に確認される幅数mm程度の細粒物質には、①不明瞭となる箇所、砂層が②入り込む③横断する④レンズ状となって狭在する箇所といった流動的な変形構造が認められる。

- <凡 例>
- ①: 細粒物質が不明瞭となる
  - ②: 細粒物質に砂層が入り込む
  - ③: 細粒物質を砂層が横断する
  - ④: 細粒物質にレンズ状砂層が狭在する

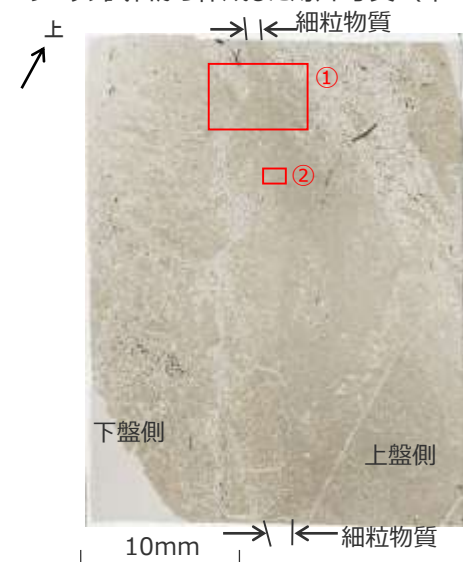
# H-3断層（アクセス道路東側法面）（4/4） ～薄片観察

- ブロック試料（前頁参照）より作成した薄片の観察結果を示す。
- 断層面には細粒物質が確認されるが、明瞭なせん断面は認められない。
- 細粒物質中には、周辺の母岩や砂岩層を構成するような粒径の大きな砂粒子が認められ、顕著な細粒化は確認されない。
- 細粒物質中には活断層に特徴的なくり返しの活動を示す層状の構造は認められない。
- 細粒物質と母岩との境界付近に見られる化石（有孔虫）には、破碎や変形は認められない。また、細粒物質中には周辺からの砂層の押出が認められる。

<薄片写真①部分の鏡下写真（左：単ニコル，右：直交ニコル）>

<薄片写真②部分の鏡下写真（左：単ニコル，右：直交ニコル）>

- 露頭観察によると、H断層系の各断層とも断層面には明瞭なせん断面は認められず、断層面及びその周辺に角礫状の破碎部は認められない。
- ブロック試料及び薄片観察によると、H断層系の断層面内の細粒物質には、明瞭なせん断面や、活断層に特徴的なくり返しの活動を示す層状の構造は認められない。また、断層面及びその近傍において顕著な細粒化や有孔虫化石の破碎・変形は認められない。

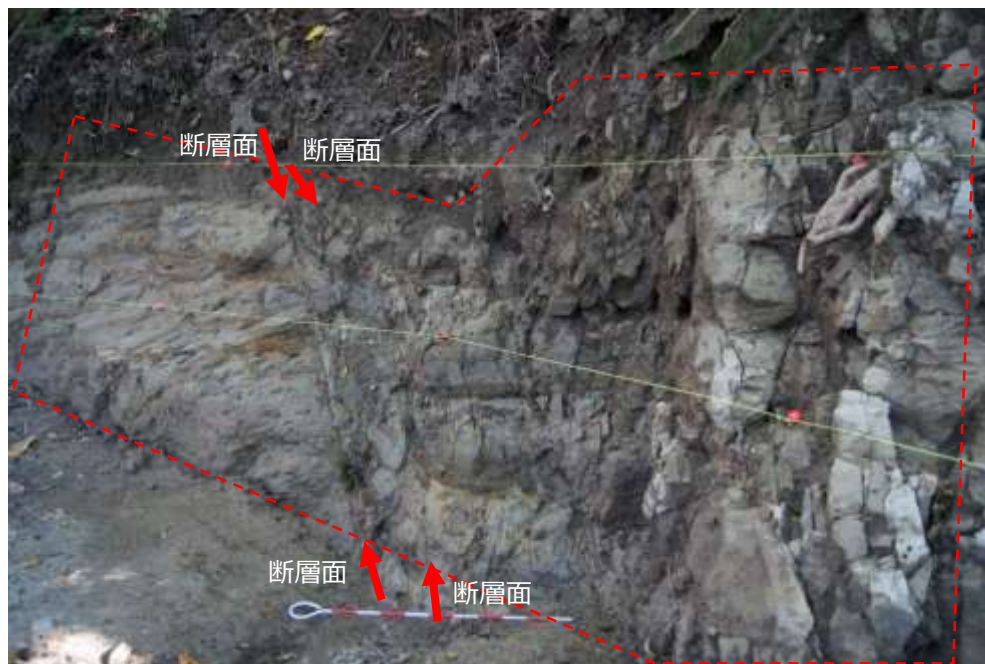
# H-7断層 (BF5地点) (1/1) ～露頭観察

- 細粒物質を伴う2条の平行な断層面が認められ、その断層面の周囲には、砂岩の膨縮やレンズ状の構造、明瞭な引きずりなど、流動的な変形構造が認められる。
- 細粒物質を伴う断層面は比較的連続性が良く、これらに挟まれた区間の流動変形は特に著しい。
- 2条の断層を挟んだ上盤側及び下盤側には、砂岩や凝灰岩の引きずりが認められ、これらの変形構造から正断層センスであることが分かる。
- 断層面は、ややうねっており連続性に乏しい。
- 断層面に明瞭なせん断面は認められず、また、断層面及びその周辺に角礫状の破碎部は認められない。

(写真赤枠部分のスケッチ)

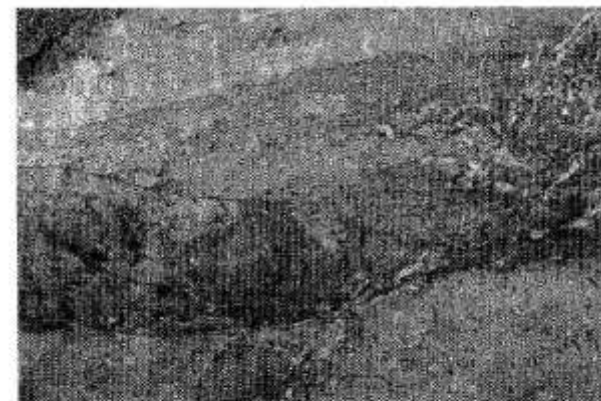
- 茨城県南東部の行方台地に分布する更新統において、推定旧地表面から深度10m~12mの下位の累層に液状化・側方流動した痕跡（液状化・流動化層）及び、その上位層が小断層群を伴って破壊した現象を確認し、液状化・流動化層中に、暗色の厚さ1~5mmの複数の境界面を認め、これを側方流動による境界面と推定している。

側方流動のスケッチ・写真 写真はスケッチ作成時より表面を厚さ2-3mm程度削り取り撮影。  
 Fig.8 Sketch and photograph of lateral flow. The photograph was taken after taking the surface away by 2-3mm thick.
