浜岡原子力発電所 敷地の地質・地質構造（コメント回答）

2020年7月3日

3 敷地の地質・地質構造

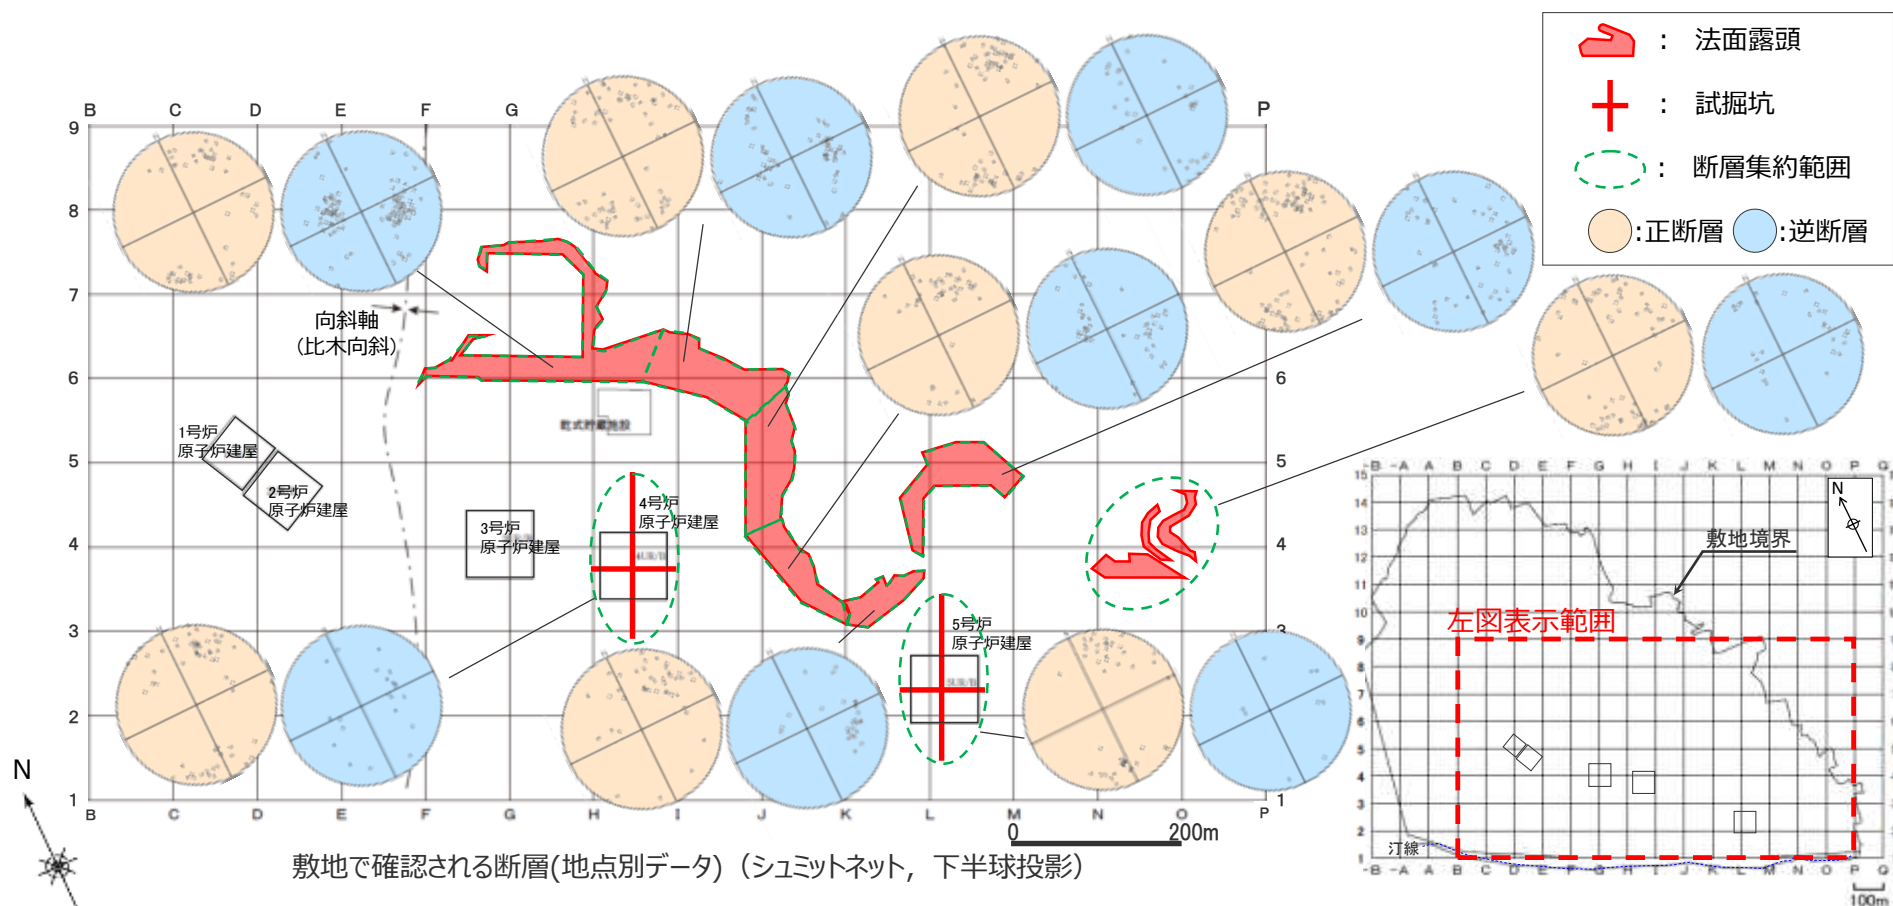
敷地の断層の観察例

- 敷地に見られる逆断層及び正断層の観察例として、敷地内における造成法面の露頭観察結果を示す。
- 敷地に見られる断層のセンスは、断層を挟んだ凝灰岩層または特徴的な砂岩層のずれにより判別できる。
- 正断層は、レンズ状砂岩や、周辺砂岩・凝灰岩の引きずりを伴うことがあり、これら変形構造からもセンスが判別できる。
- いずれのセンスの断層も、断層面に細粒物質を伴わない断層（ゆ着型断層）と、細粒物質を伴う断層（開離型断層）が確認される。

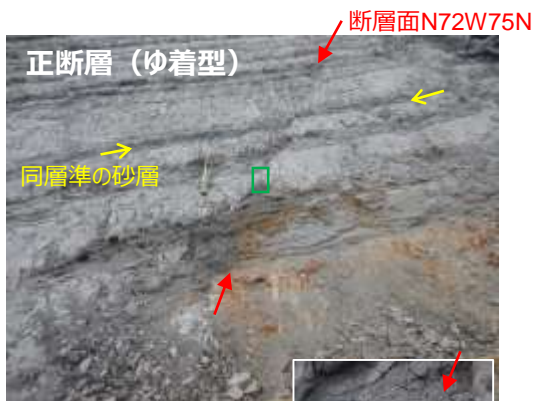
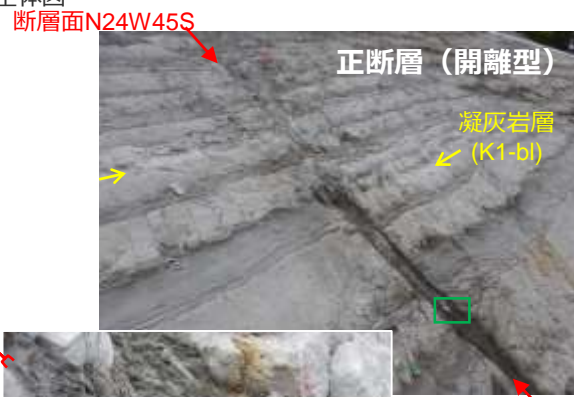
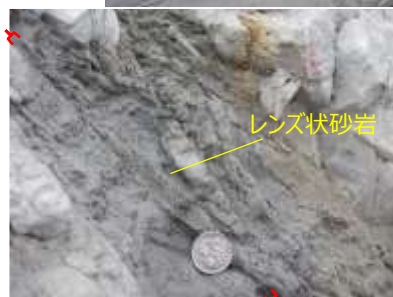
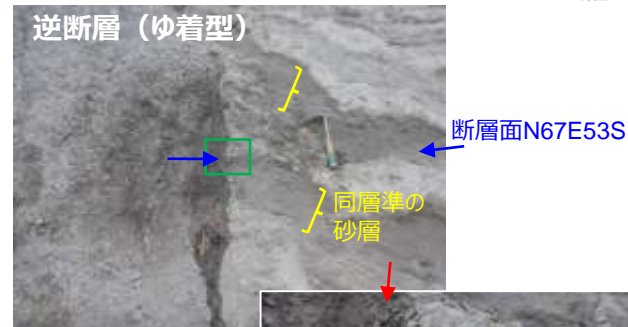
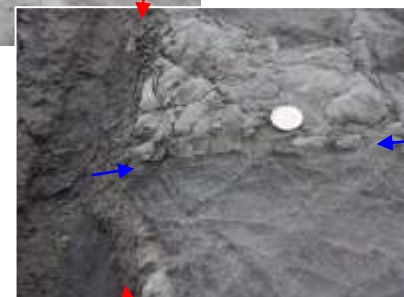
細粒物質

正断層

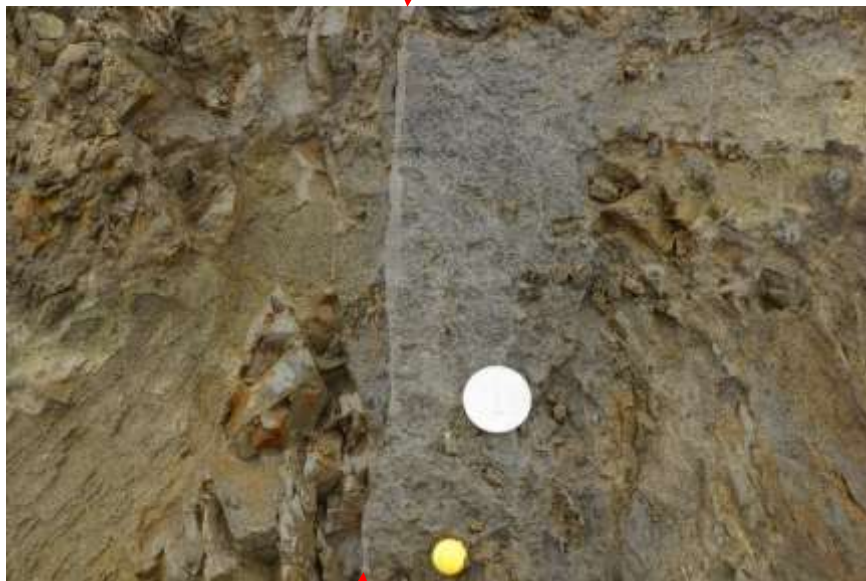
開離型断層の例

- 断層面の密着性による断層の分類について、大塚(1948)、井尻ほか(1955)、垣見(1965)は、断層面がゆ着し、容易に面を出せないような断層を「ゆ着断層」や「面なし断層」として示している。また、衣笠ほか(1969)、小断層解析グループ(1973)、照井ほか(1993)は、断層の観察の際、断層面そのものを掘り出せる断層（開離型）であるか、断層の両盤の間の物質が周囲の岩石と同程度に固結した断層（ゆ着型）であるかにより分類し、地学団体研究会(1996)は、両盤の断層が密着していない断層を「開いた断層」、両盤が密着し、固結した断層を「閉じた断層」としている。（次頁参照。）
- これらの知見を踏まえ、当社は、断層面に軟質な細粒物質を含み断層面が容易に分離する断層を「開離型断層」、断層面に軟質な細粒物質を含まず断層面を挟んだ両盤が密着している断層を「ゆ着型断層」とした。
- ゆ着型断層及び開離型断層に対してそれぞれ実施した針貫入試験によると、ゆ着型断層と開離型断層の貫入勾配には大きな差異が見られ、両者は明確に区分される。（次々頁参照。）
- なお、それぞれの断層の形成時期について、地層がまだ十分に固化しないうちにゆ着型の断層が生じ、その後岩質や封圧条件が変化してから開離型の断層ができた可能性がある、との知見がある。（例えば、小断層解析グループ(1973)。）

※ゆ着型断層は、断層面露出後の風化等の影響により、断層面が軟質化し、開離型断層と同様な性状を呈する場合があるため、断層面露出直後の性状により判断している。

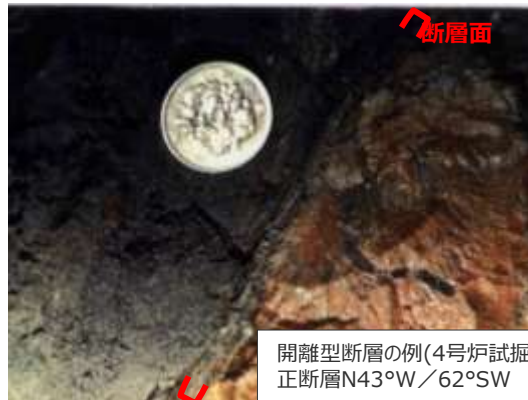
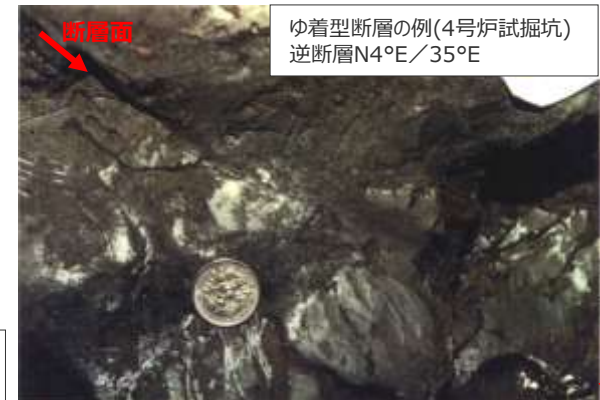
確認される断層（法面・試掘坑調査結果）

- 露頭調査の結果、主に東西走向の高角正断層、南北走向の低角逆断層及び東西走向の高角逆断層が確認され、稀に南北走向の正断層が確認される。
- 確認された正断層及び逆断層は、いずれも断層面に厚さ数mm程度の細粒物質を伴う断層（開離型断層）と、断層面に細粒物質を伴わない断層（ゆ着型断層）に分類される。
- 正断層のうち、走向がN60°E～EW～N10°Wの断層をEW系正断層、それ以外の断層をNS系正断層とした。
- 逆断層のうち、走向がN60°E～NS～N30°Wの断層をNS系逆断層、それ以外の断層をEW系逆断層とした。

シュミットネット
下半球投影
p.19記載の露頭
調査による断層
データを集約。

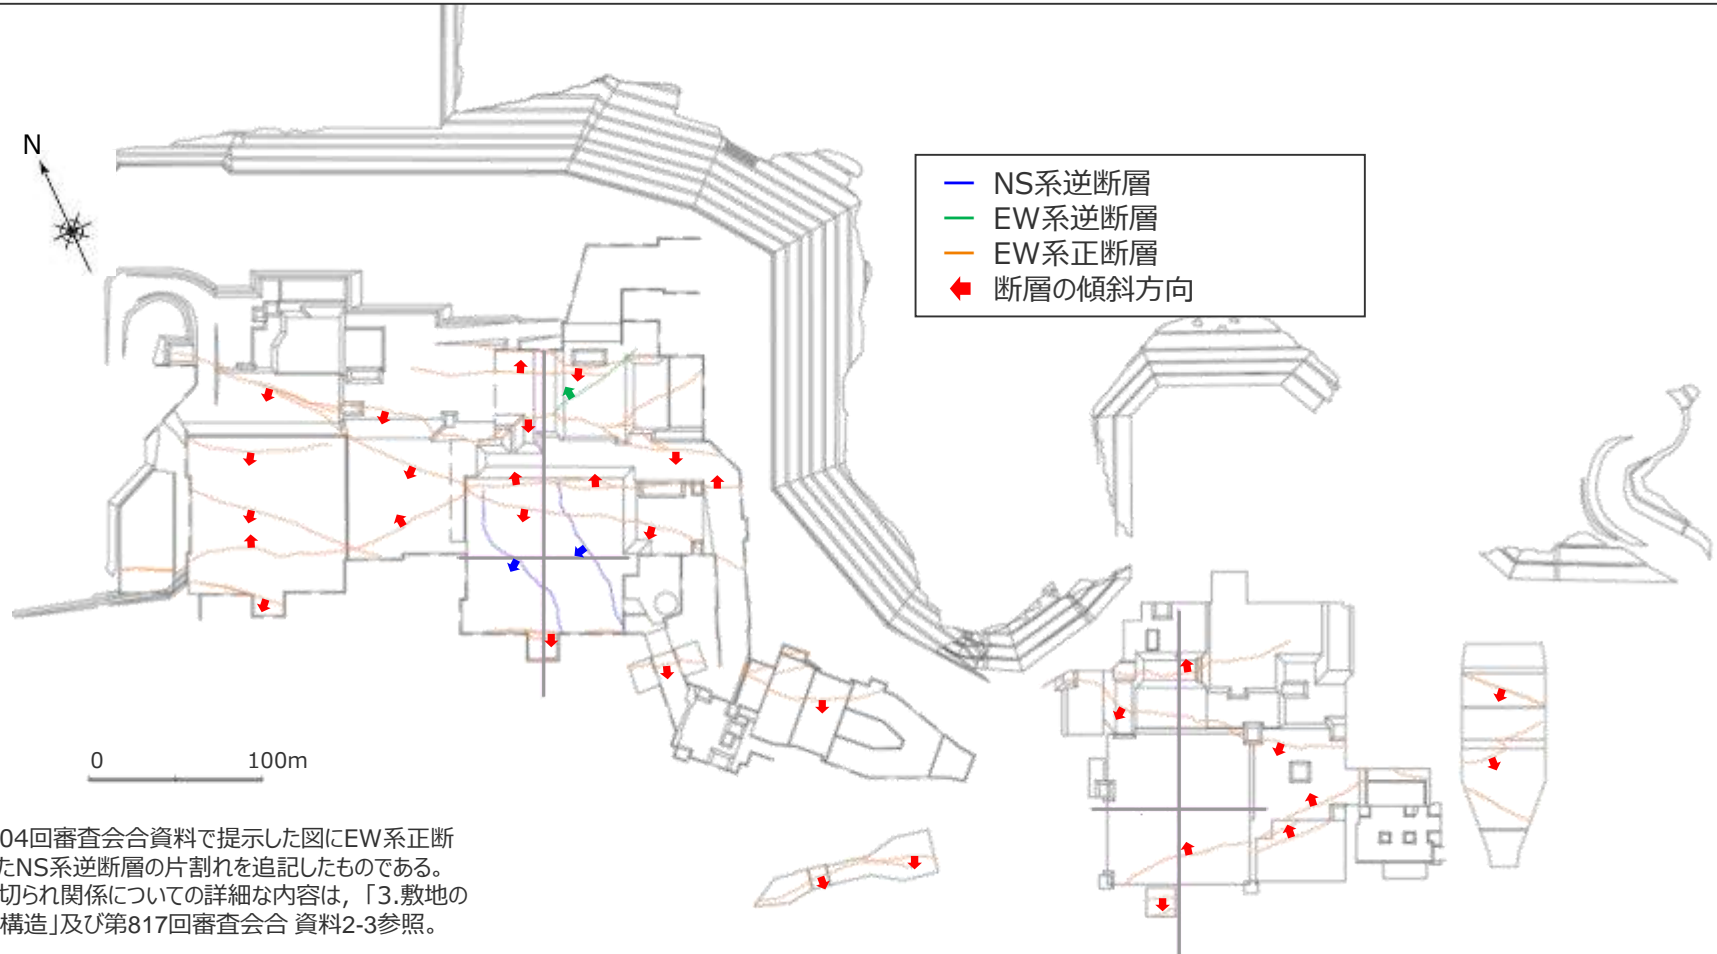
断層の連続性（構造物基礎露頭調査結果 3,4,5号炉建屋基礎露頭）

- 4号炉原子炉建屋基礎露頭においては、切られずに露頭範囲を超えて連続する断層（いずれもEW系正断層）も確認されることから、検討範囲を拡大し、3,4,5号炉建屋基礎露頭において、構造物幅（80m程度）を超えて切られずに連続する断層を示す。
- NS系逆断層、EW系逆断層は4号炉原子炉建屋内で見られたように、長い断層でも他の断層（EW系正断層）により連続性が途切れるのに対し、EW系正断層は、NS系逆断層、EW系逆断層に比べ連続性が良く、分岐（併合）を伴いながら、東西方向に数百mにわたって連続するものもある。なお、NS系正断層には、構造物幅を超えて切られずに連続する断層は見られない。

上図は第704回審査会合資料で提示した図にEW系正断層に切られたNS系逆断層の片割れを追記したものである。断層の切り切れ関係についての詳細な内容は、「3.敷地の地質・地質構造」及び第817回審査会合資料2-3参照。

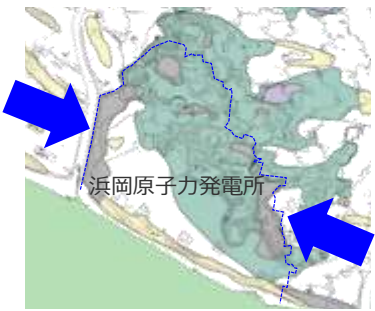
敷地の相良層へ作用する力			敷地の断層		
	発生要因	作用方向※2	頻度分布 シュミットネット下半球投影(再掲)	断層グループ	相良層へ作用する力との関係
圧縮力	プレートの沈み込みによる東西方向の圧縮力

NS系逆断層	関連がみられる。
				EW系逆断層	関連がみられない。
引張力	堆積場の南側傾斜または北側隆起による南北方向の引張力（重力性）

※2 図面上側が真北。引張応力方向は向斜軸(比木向斜)の傾斜方向(敷地深部)、圧縮応力方向は向斜軸直交方向で記載。

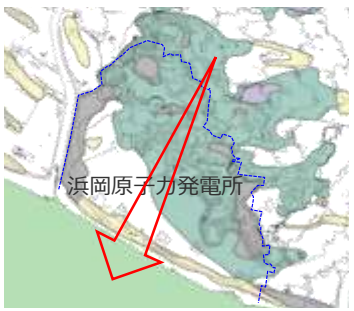
EW系正断層	関連がみられる。
				NS系正断層	関連がみられない。

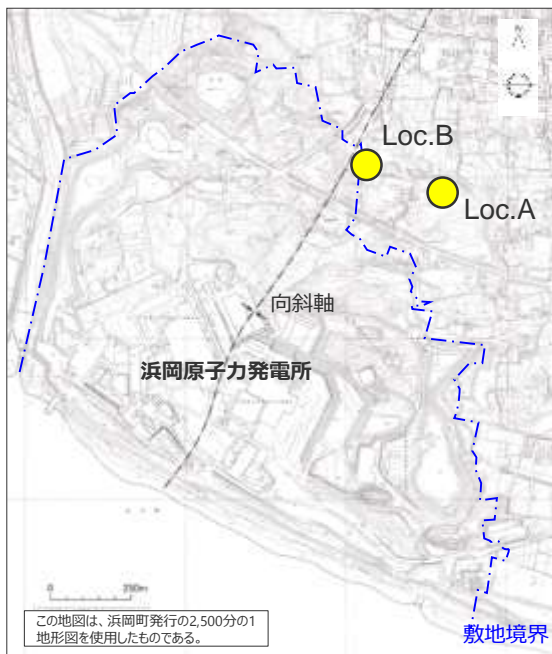
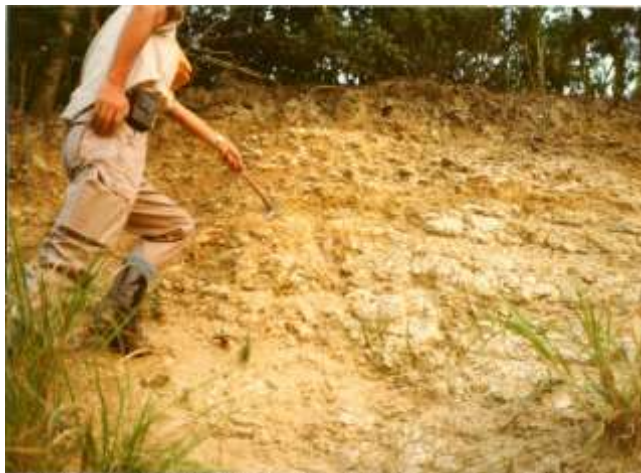
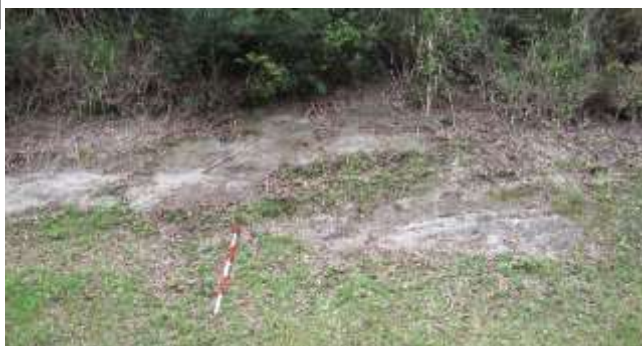
(参考) 敷地近傍の小断層の例

敷地近傍においても、敷地内の断層と同様な、南北走向の逆断層(Loc.A)、東西走向の正断層(Loc.B)が認められる。(いずれも断層面内に細粒物質を伴わない、ゆ着型断層。)

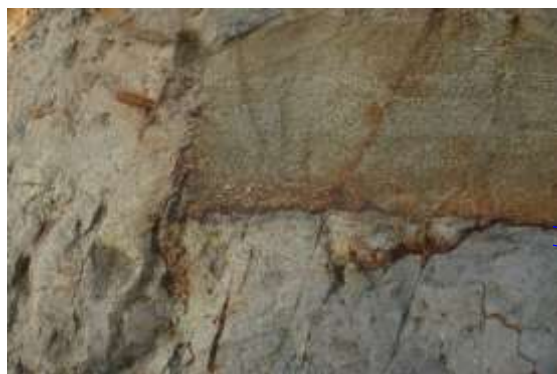
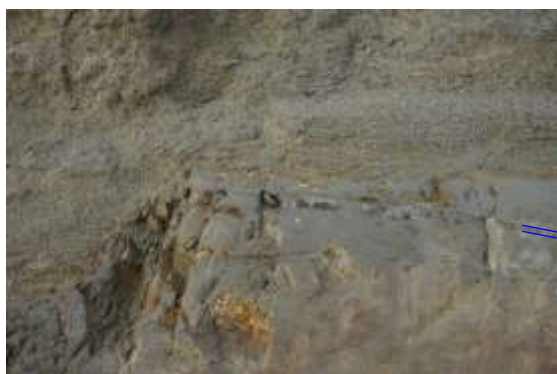
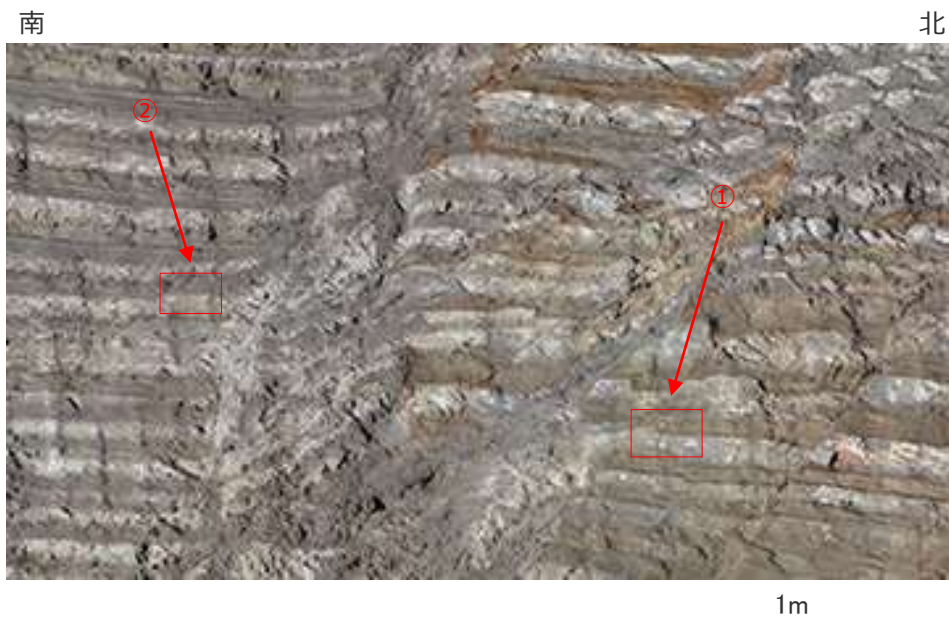
flexural-slip fault の観察例①

- GTG建屋北側法面において，層面すべりの知見等に基づき層理面を観察したところ，層理沿いに黒色の境界層が確認された。
- この黒色の境界層は固結しており，細粒物質は認められない。また，この黒色の境界層を詳細に観察すると，砂岩と泥岩とが混在したような性状が認められた。
- 露頭観察からは，この黒色の境界層の運動センスは確認できないが，本層は層理に平行であることから敷地の褶曲に伴う層面すべりである可能性が考えられるため，ここでは断層（flexural-slip fault）として扱う。

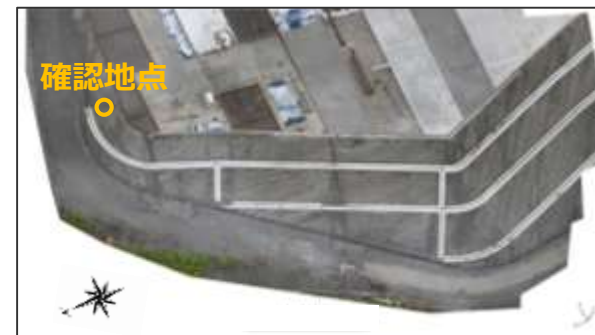
flexural-slip fault の観察例②

- アクセス道路東側法面において、層面すべりの知見等に基づき層理面を観察したところ、層理沿いに黒色の境界層が確認された。この黒色の境界層は固結しており、細粒物質は認められない。また、この黒色の境界層を詳細に観察すると、砂岩と泥岩とが混在したような性状が認められた。
- 露頭観察からは、この黒色の境界層のセンス（上盤側の運動方向）は確認できないが、本層は層理に平行であることから敷地の褶曲に伴う層面すべりである可能性が考えられるため、ここでは断層（flexural-slip fault）として扱う。

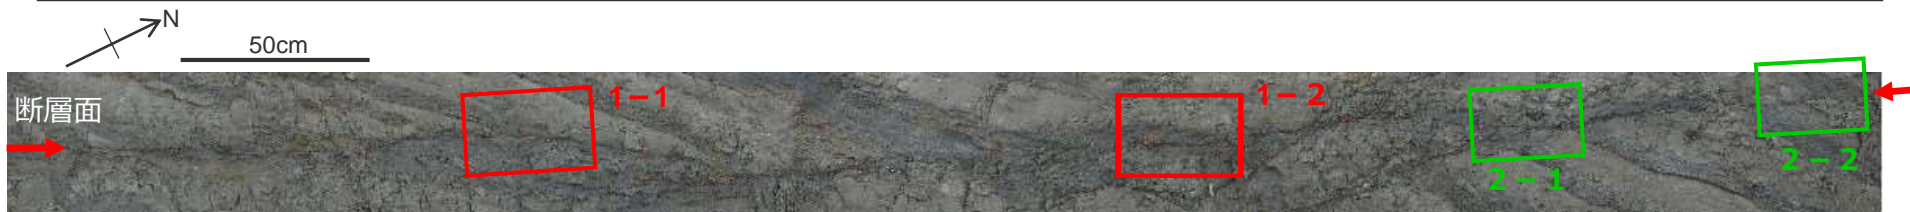
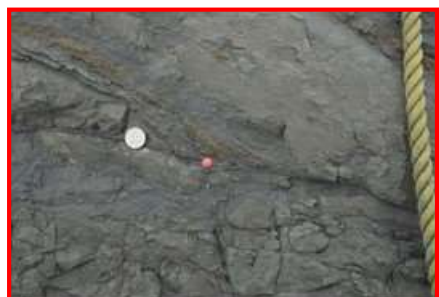
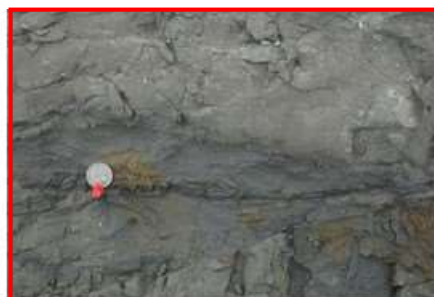
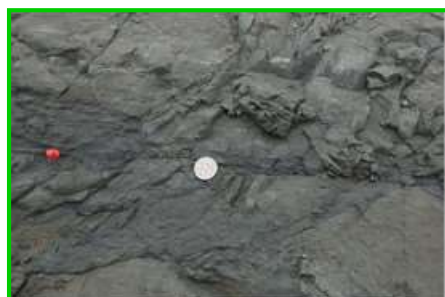
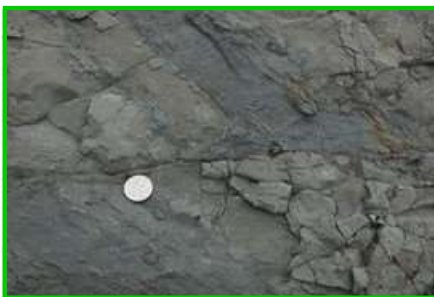
部分的にゆ着型断層の性状を示す開離型断層の例

- 敷地内に見られる比較的長い開離型断層の一部には、同一の連続する断層内で部分的にゆ着型断層の性状を示す断層が確認される。
(このような断層は、基本的に開離型断層と評価している。)

ゆ着型断層と開離型断層両方の性状を示す断層 (逆断層)

開離型断層の性状 (断層面内に細粒物質を伴う) を示す箇所

ゆ着型断層の性状 (断層面内に細粒物質を伴わない) を示す箇所

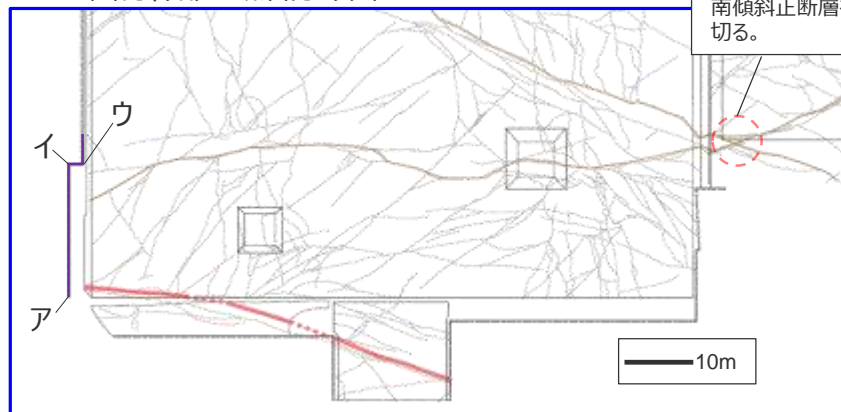
左上図青枠部の断層分布図

北傾斜正断層が
南傾斜正断層を
切る。

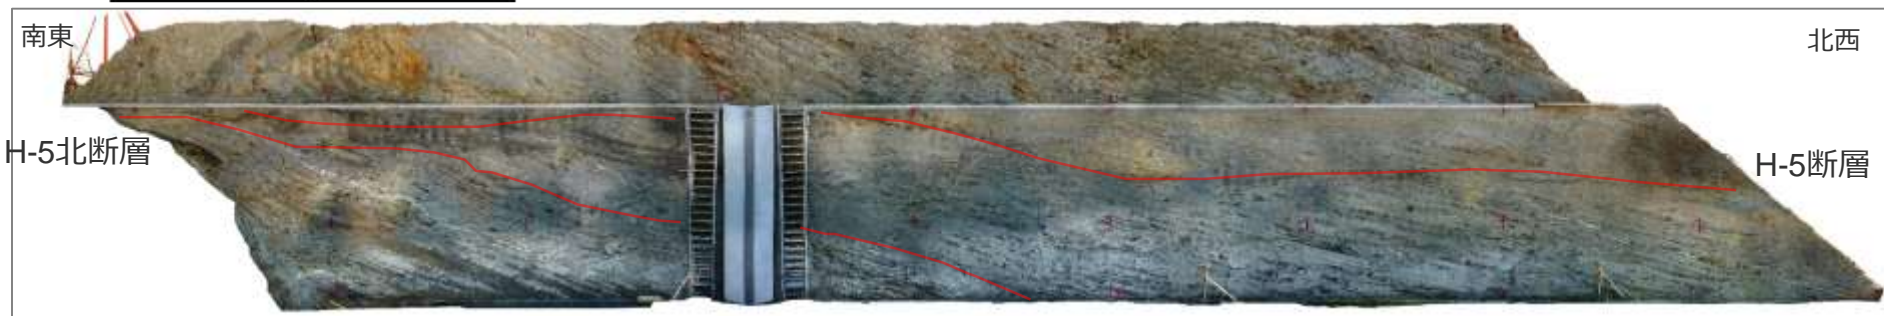
相良層層理とH断層系の関係（露頭その1）

- 法面上では、相良層の層理は見かけ上北西傾斜を示す。また、H-5断層及びH-5北断層がほぼ水平方向に連続して確認される。
- 法面上では、H-5断層及びH-5北断層は若干うねりながら連続して分布しており、それぞれの断層に変位を与える層理は認められない。
- 層理は固結しており、軟弱な物質は挟在していない。

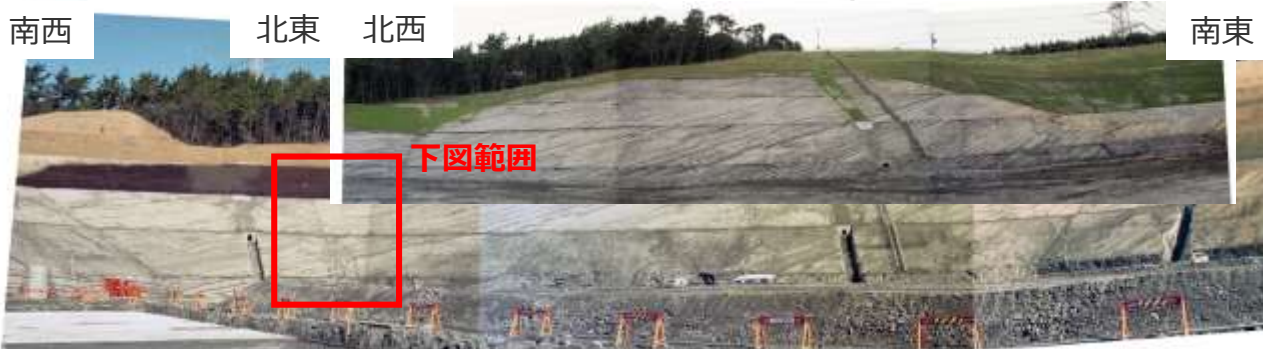
5号炉敷地造成法面写真（北側法面）

- 前頁記載の法面よりも向斜軸から離れた5号炉敷地造成法面（北側法面）においても、層理について確認する。

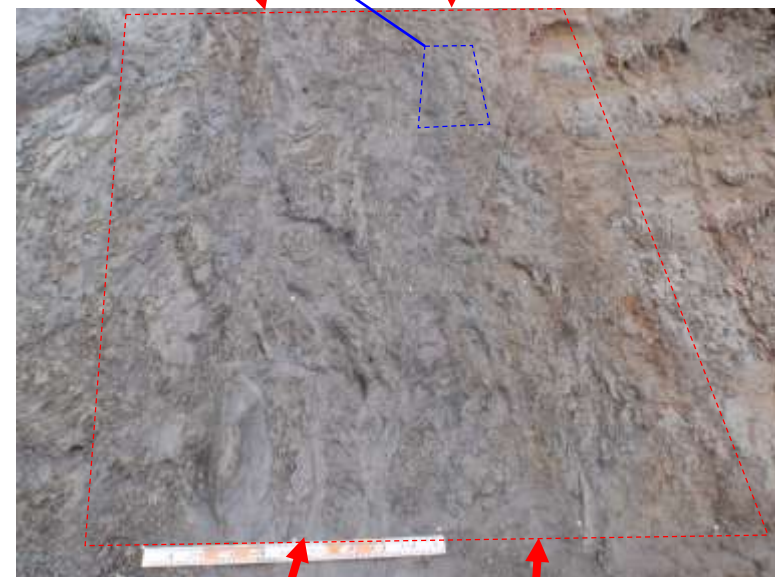
H断層系の露頭観察例 (H-3断層 (4号炉試験坑))

- 露頭で確認されるH断層系の例 (4号炉試験坑におけるH-3断層) を示す。
- 細粒物質を伴う2条の平行な断層面が認められ、その断層面に挟まれた区間やその周囲には、砂岩の膨縮やレンズ状の構造、明瞭な引きずりなど、流動的な変形構造が認められる。
- これらの変形構造から正断層センスであることが分かる。
- 細粒物質を伴う断層面は比較的連続性が良く、周囲の小断層を切っている。また、これらに挟まれた区間の流動変形は特に著しい。
- 断層面に明瞭なせん断面は認められず、断層面及びその周辺に角礫状の破碎部は認められない。

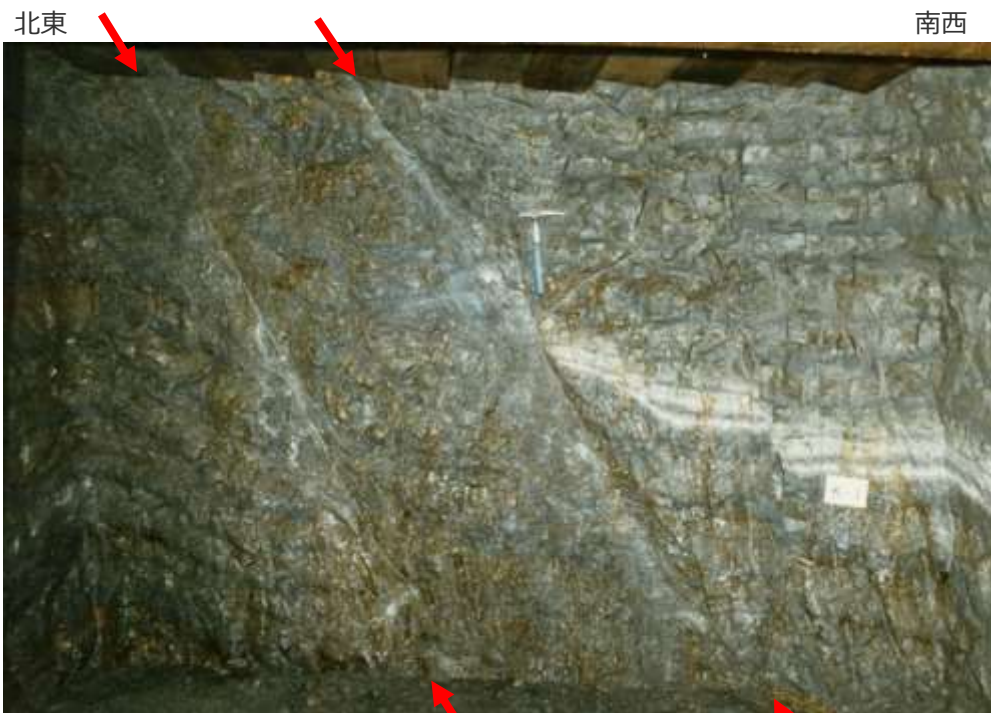
(右図赤枠部分の写真)

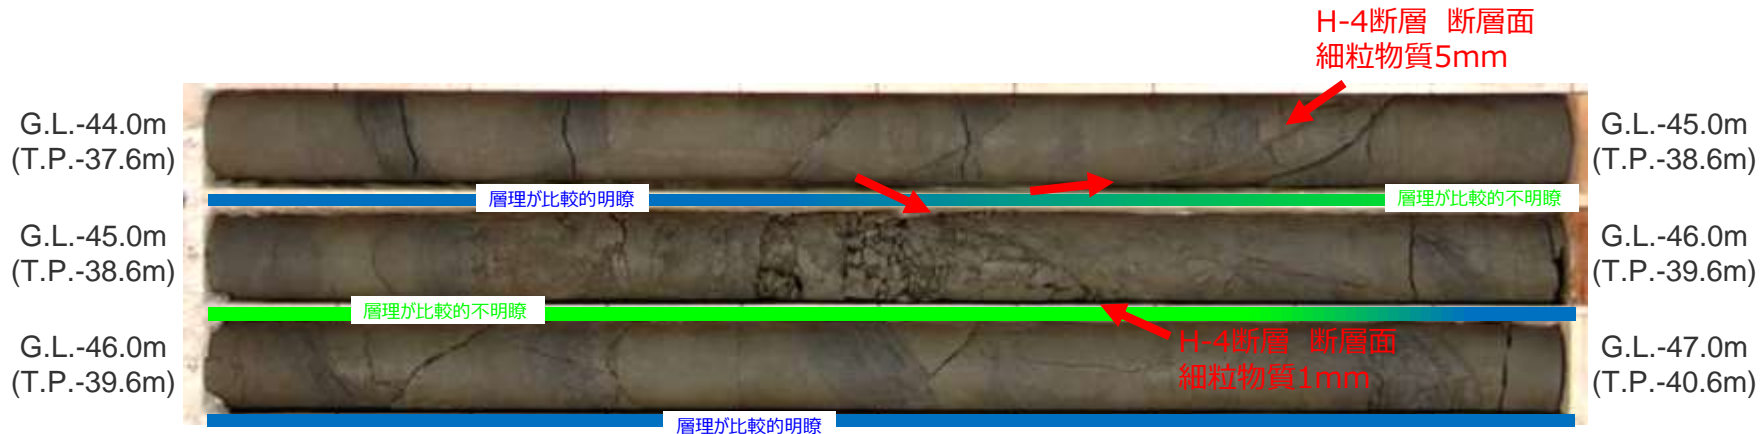
H断層系のボーリングコア観察例（H-4断層（SF03孔））

- ボーリングコアで確認されるH断層系の例（SF03孔におけるH-4断層）を示す。
- ボーリングコアからは細粒物質を伴う高角な2条の断層面が確認できる。
- 細粒物質を伴う高角な断層面に挟まれた区間及びその周辺の層理は健岩部に比べ不明瞭であり、このことは露頭で確認できる砂岩の膨縮やレンズ状の構造，明瞭な引きずりなど，流動的な変形構造に対応する。

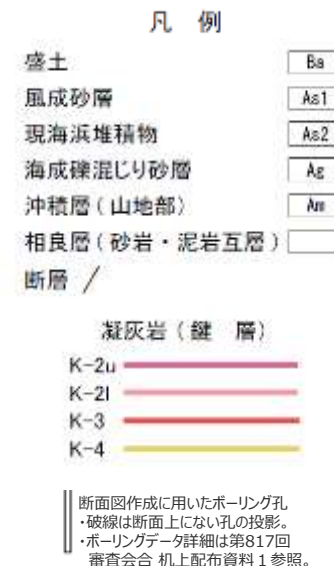
地質鉛直断面図（L+17-Line断面）

- 敷地の中央付近を通るF+60-Lineの地質断面図によると、敷地内から敷地北側にかけて、南西（海側）に50～70°傾斜したH断層系が確認される。
- H断層系は100～150m程度の間隔で分布し、鍵層の対比から、鉛直変位量は20～30m程度、南西側低下の正断層であることが確認される。
- 鍵層等の層理は北東方向へ傾斜している。

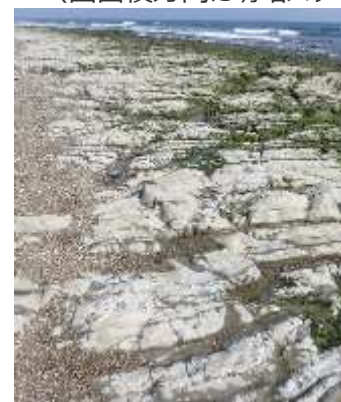
御前崎海岸岩礁の縞状構造
(砂岩泥岩互層)

モザイク図に見られる岩礁域の縞状構造
(図面横方向に明暗パターンを繰り返す)

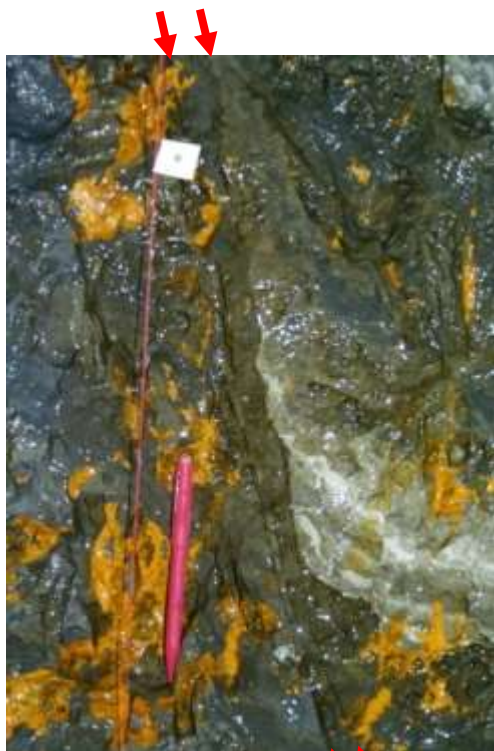
H-1断層（5号炉試験坑I孔）(1/1) ～露頭観察

- 細粒物質を伴う複数の平行な断層面が認められ、その断層面の周囲には、砂岩や凝灰岩の膨縮やレンズ状の構造、明瞭な引きずりなど、流動的な変形構造が認められる。
- これらの変形構造から正断層センスであることが分かる。
- 細粒物質を伴う下盤側の断層は比較的連続性があるが、上盤側の断層は連続性に乏しい。
- この地点における主断層面は、細粒物質を伴い連続性の良い下盤側の断層であると考えられるが、断層面を詳細に見るとうねっており、平面的ではない。
- 断層面に明瞭なせん断面は認められず、断層面及びその周辺に角礫状の破碎部は認められない。

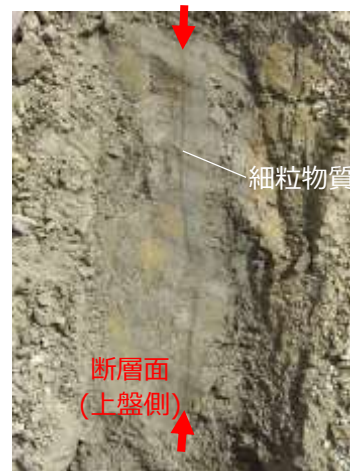
H-2断層（固廃南側法面）（1/1） ～露頭観察

- 細粒物質を伴う2条の平行な断層面が認められ、その周囲には砂岩の膨縮やレンズ状の構造、明瞭な引きずりなど、流動的な変形構造が認められる。
- これらの変形構造から正断層センスであることが分かる。
- 細粒物質を伴う断層面は比較的連続性が良く、周囲の小断層を切っている。また、これらに挟まれた区間の流動変形は特に著しい。
- 断層面は著しくうねっており、平面的ではない。
- 断層面に明瞭なせん断面は認められず、断層面及びその周辺に角礫状の破碎部は認められない。
- 断層面を研磨して観察を行った結果、細粒物質が一部で不明瞭になっている。

上盤側の断層面を研磨した状況

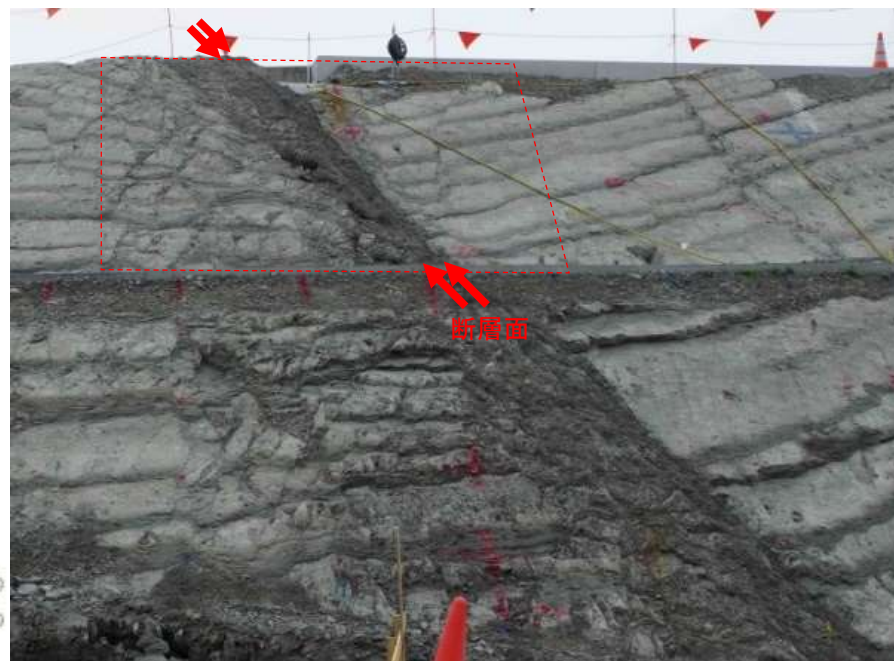
- H断層系 (H-3断層) 露頭観察結果を示す。
- 細粒物質を伴う2条の平行な断層面が認められ、その断層面に挟まれた区間には、砂岩の膨縮やレンズ状の構造、明瞭な引きずりなど、著しく流動的な変形構造が認められる。
- 2条の断層面を挟んだ上盤側及び下盤側には、砂岩の引きずりが認められ、これらの変形構造から正断層センスであることが分かる。
- 下盤側の断層面はうねっており、平面的ではない。この地点における主断層面は、比較的直線性の良い上盤側の断層面であると考えられる。
- 断層面に明瞭なせん断面は認められず、断層面及びその周辺に角礫状の破碎部は認められない。

(写真赤枠部分のスケッチ)

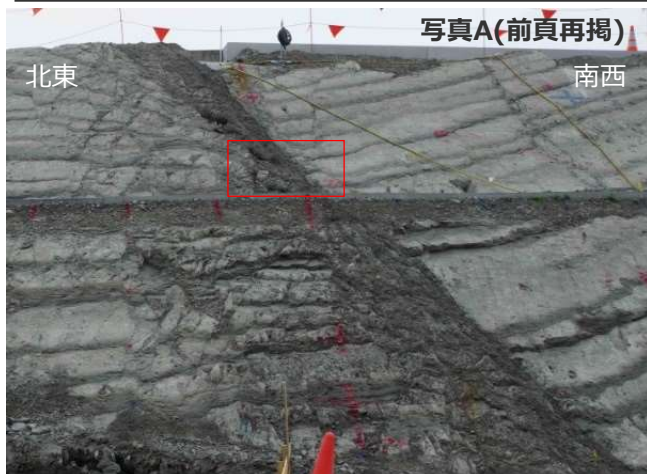
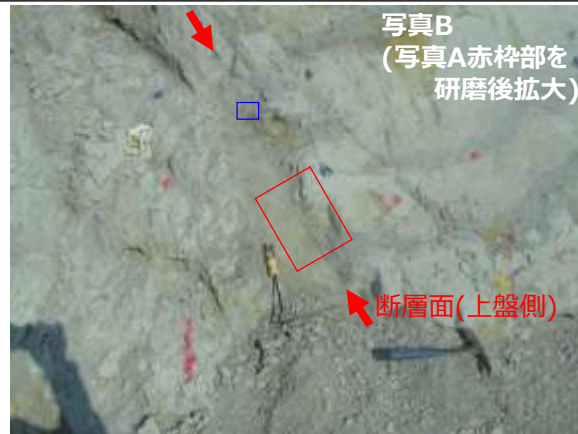
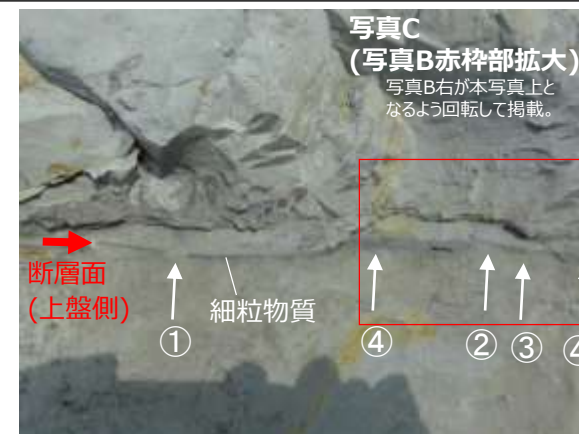
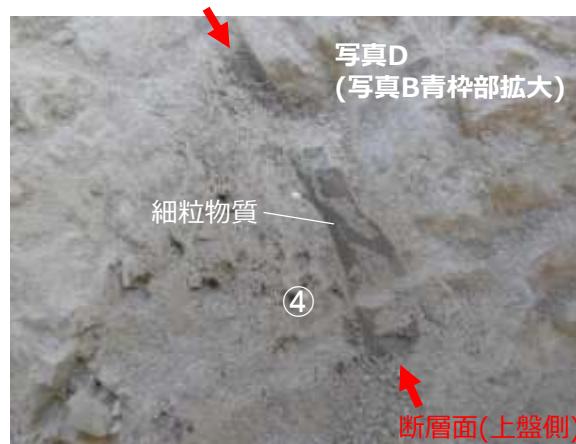
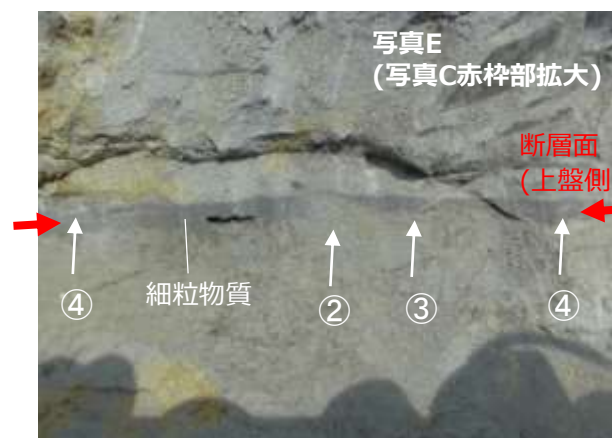
H-3断層 (アクセス道路東側法面) (2/4) ～露頭観察

- H断層系(H-3断層)露頭において、主断層面と考えられる上盤側の断層面を研磨し、詳細な観察を行った。
- 断層面には明瞭なせん断面は認められず、また、断層面及びその周辺に角礫状の破碎部は認められない。
- 断層面に確認される幅数mm程度の細粒物質には、①不明瞭となる箇所、砂層が②入り込む③横断する④レンズ状となって狭在する箇所といった流動的な変形構造が認められる。

- <凡 例>
- ①：細粒物質が不明瞭となる
 - ②：細粒物質に砂層が入り込む
 - ③：細粒物質を砂層が横断する
 - ④：細粒物質にレンズ状砂層が狭在する

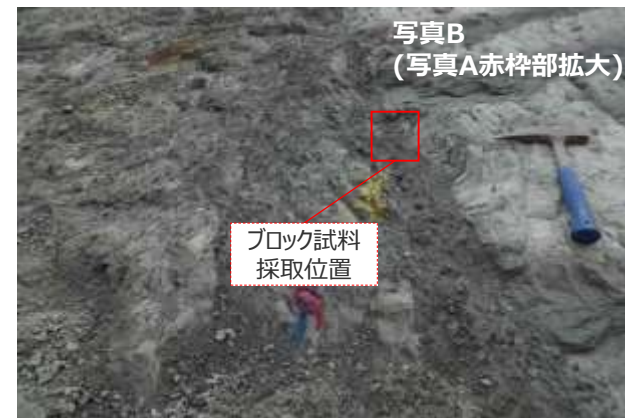
H-3断層 (アクセス道路東側法面) (3/4) ~ブロック試料観察

- H断層系(H-3断層)露頭の主断層面と考えられる上盤側の断層面付近からブロック試料を採取し、観察を行った。
- 断層面に明瞭なせん断面は認められず、また、断層面及びその周辺に角礫状の破碎部は認められない。
- ブロック試料からは薄片を作成し、断層面の詳細な観察を行った。

<ブロック試料から作成した薄片写真(単ニコール)>

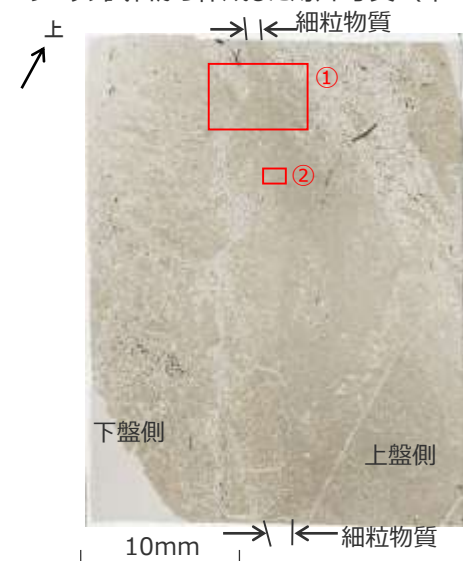
- ブロック試料（前頁参照）より作成した薄片の観察結果を示す。
- 断層面には細粒物質が確認されるが、明瞭なせん断面は認められない。
- 細粒物質中には、周辺の母岩や砂岩層を構成するような粒径の大きな砂粒子が認められ、顕著な細粒化は確認されない。
- 細粒物質中には活断層に特徴的なくり返しの活動を示す層状の構造は認められない。
- 細粒物質と母岩との境界付近に見られる化石（有孔虫）には、破碎や変形は認められない。また、細粒物質中には周辺からの砂層の押出が認められる。

<ブロック試料から作成した薄片写真（単ニコル）>

<薄片写真①部分の鏡下写真（左：単ニコル，右：直交ニコル）>

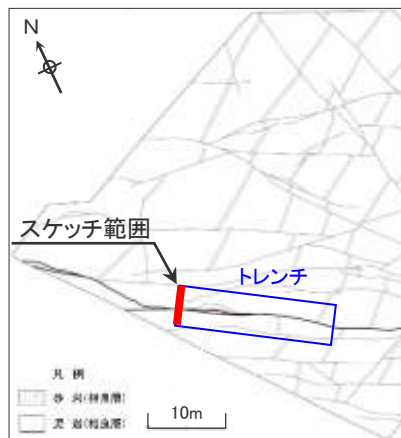
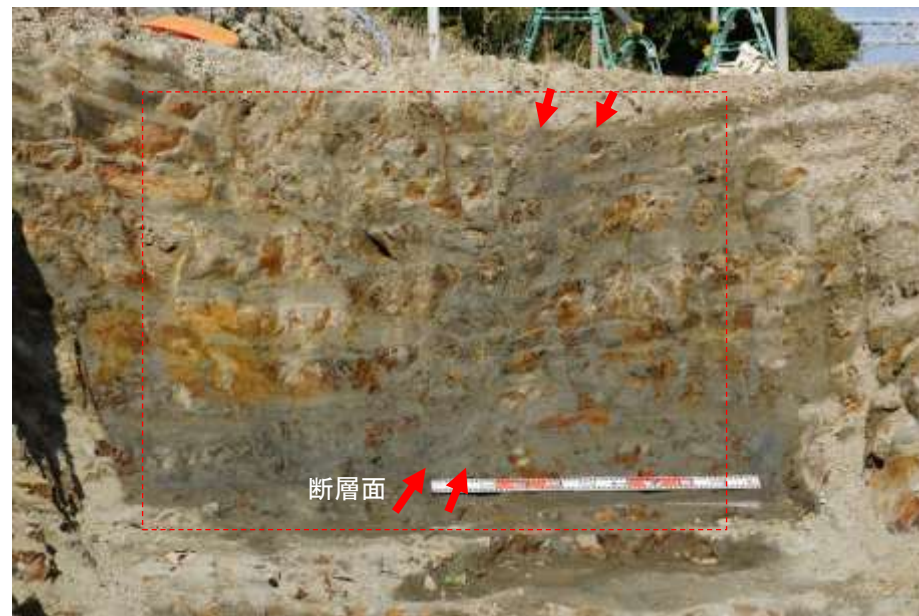
H-4断層 (40.5m盤(西側)) (1/1) ~露頭観察

- 細粒物質を伴う2条の平行な断層面が認められ、その断層面に挟まれた区間には、砂岩の膨縮やレンズ状の構造、引きずりなど、流動的な変形構造が認められる。
- 断層間の砂岩は、下盤側の断層に向かって薄くなり、傾斜を増す。
- これらの変形構造から正断層センスであることが分かる。
- 下盤側の断層は比較的直線的で連続性があるが、上盤側の断層はうねっており連続性に乏しい。
- この地点における主断層面は、変位量が大きく、細粒物質を伴い比較的連続性の良い下盤側の断層であると考えられる。
- 断層面に明瞭なせん断面は認められず、断層面及びその周辺に角礫状の破碎部は認められない。

(写真赤枠部分のスケッチ)

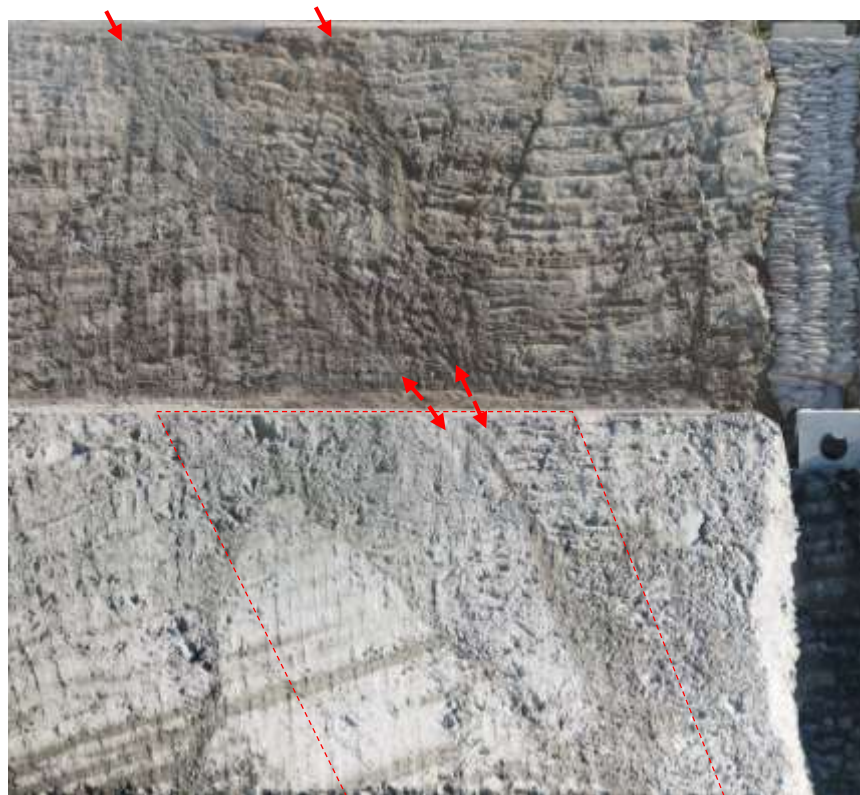
(参考) H-5断層 (GTG建屋南側法面(西面)) ～露頭観察

- GTG建屋南側法面の最下部では、H-5断層が分岐する状況が確認できる。
- それぞれの断層は、一部不明瞭になりながら間隔を狭めている。
- これら断層の周囲には、砂岩や凝灰岩の膨縮やレンズ状の構造、明瞭な引きずりなど、流動的な変形構造が認められる。
- 2条の断層を挟んだ凝灰岩層の対比より、これらの断層は14m程の落差を有することが分かる。

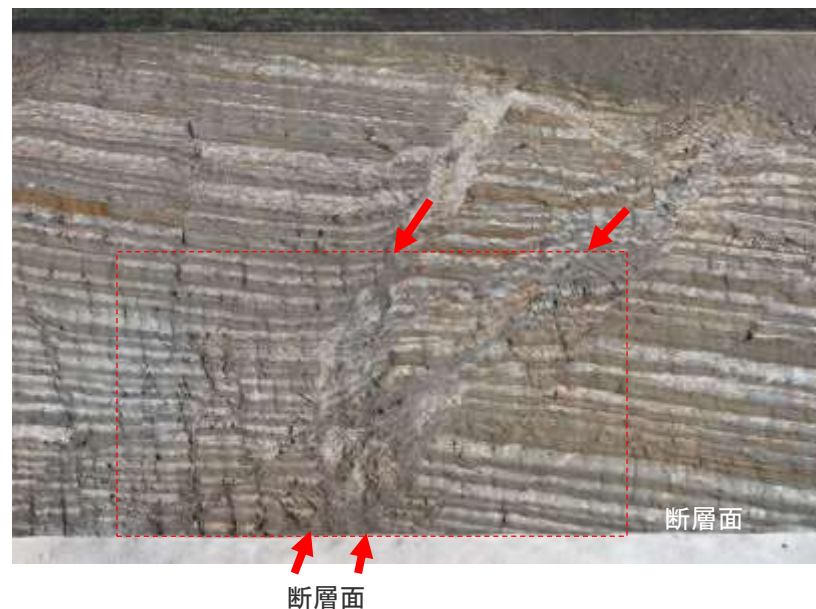
H-6断層 (GTG建屋北側法面) (1/1) ～露頭観察

- GTG建屋北側の標高約40mの法面で確認されたH-6断層は、細粒物質を伴う2条の断層面が認められ、その断層面の周囲には、砂岩の膨縮やレンズ状の構造、明瞭な引きずりなど、流動的な変形構造が認められる。
- 細粒物質を伴う断層面は比較的連続性が良く、これらに挟まれた区間の流動変形は特に著しい。
- 断層間の砂岩は、両断層に向かって薄くなり、レンズ状を呈する。
- これらの変形構造から正断層センスであることがわかる。
- 断層面は著しくうねっており、平面的でない。
- 断層面に明瞭なせん断面は認められず、また、断層面及びその周辺に角礫状の破碎部は認められない。

(写真赤枠部分のスケッチ)

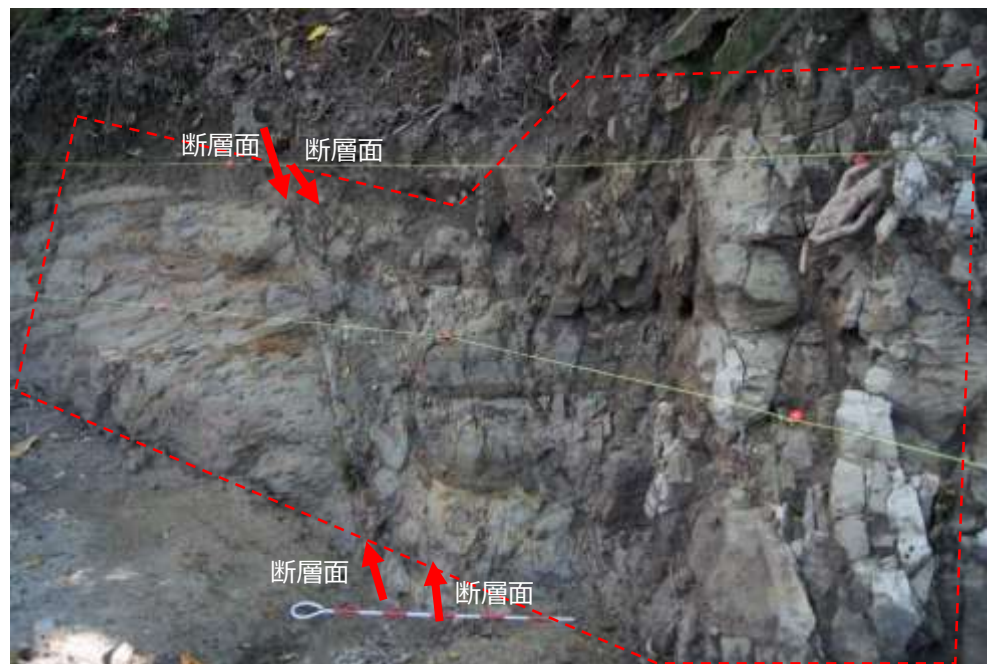
H-7断層 (BF5地点) (1/1) ～露頭観察

- 細粒物質を伴う2条の平行な断層面が認められ、その断層面の周囲には、砂岩の膨縮やレンズ状の構造、明瞭な引きずりなど、流動的な変形構造が認められる。
- 細粒物質を伴う断層面は比較的連続性が良く、これらに挟まれた区間の流動変形は特に著しい。
- 2条の断層を挟んだ上盤側及び下盤側には、砂岩や凝灰岩の引きずりが認められ、これらの変形構造から正断層センスであることが分かる。
- 断層面は、ややうねっており連続性に乏しい。
- 断層面に明瞭なせん断面は認められず、また、断層面及びその周辺に角礫状の破碎部は認められない。

(写真赤枠部分のスケッチ)

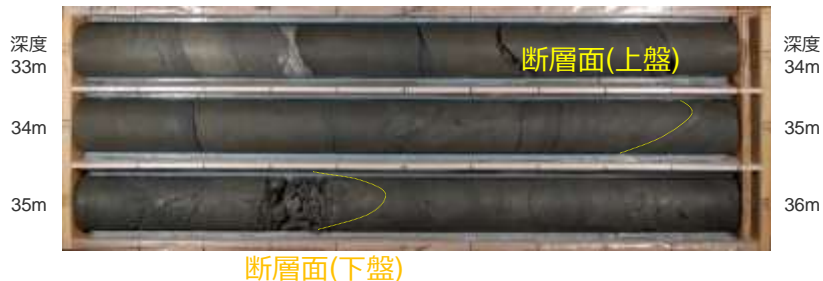
●H-m0断層 (PT-6'孔(孔口標高:-28.88m))

- 海域のH断層系のボーリングコア観察結果からは、細粒物質を伴う2条の平行な断層面が認められ、断層面に挟まれた区間やその周囲には砂岩の膨縮やレンズ状の構造、明瞭な引きずりなど、流動的な変形構造が認められる。
- 断層面はややうねっており、明瞭なせん断面は認められず、断層面及びその周辺に角礫状の破碎部は認められない。

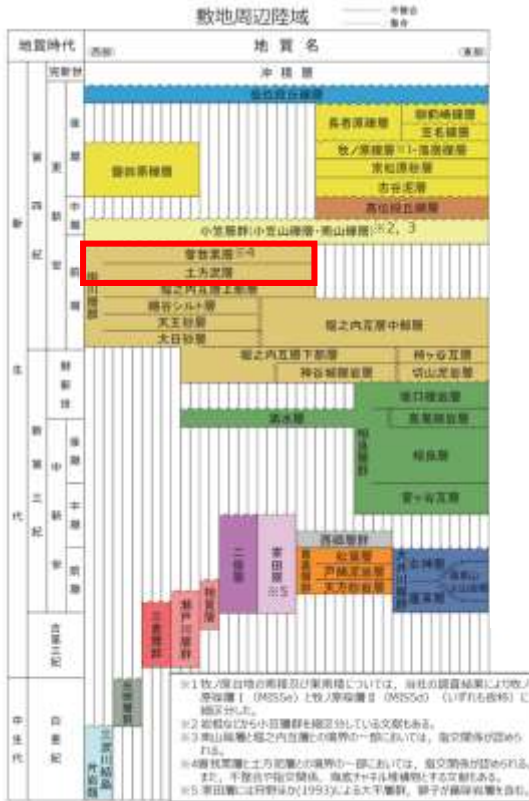
敷地周辺陸域の層序表

- 一般に、堆積層は続成作用により徐々に脱水・固結することが知られており、概ね第三紀～第四紀初期の堆積層は堆積軟岩と呼ばれている。
 - 相良層群及び上位の掛川層群は、いずれも前弧海盆の堆積物が固結した堆積軟岩である。
 - 掛川層群の堆積年代は、杉山ほか（2010）によると「前期鮮新世の5-4Maから前期更新世の1Ma頃に及ぶ」とされており、同層群最上位層の曾我累層、土方泥層は堆積後百～二百万年程度経過した現在すでに固結し、軟岩化している。
 - したがって、敷地の相良層（上部は前期鮮新世頃（4～5Ma）に堆積^{※1}）は、遅くとも2～3Ma頃までには現在の曾我累層、土方泥層程度まで固結していたと考えられる。
- ⇒上記より、敷地の相良層は遅くとも約2百万年前には固結していたと考えられ、後期更新世～現在においてはさらに固結が進んでいる。

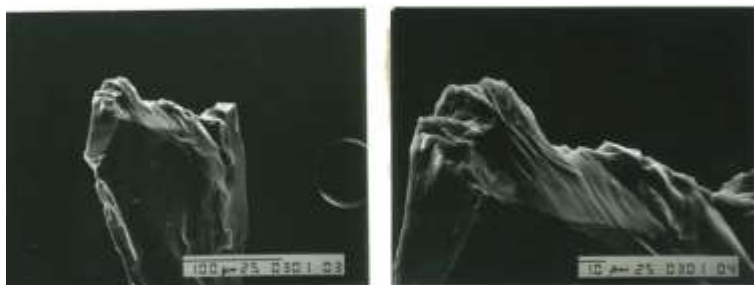
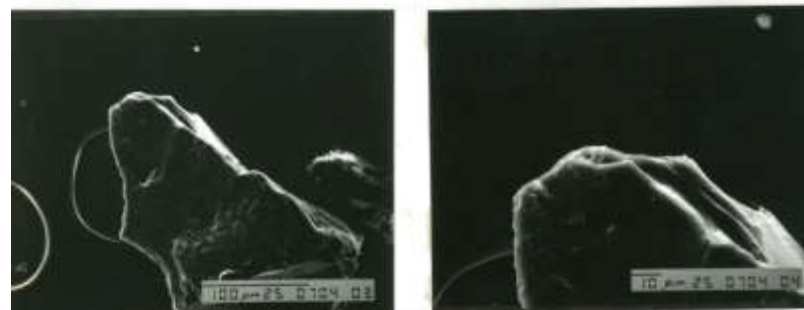
(参考) 石英粒子の表面構造の観察例

- H-2断層とH-3断層の石英粒子の表面構造解析結果（I b類）を示す。
- いずれも、石英粒子の表面は滑らかな面をもち、粒子の縁や嶺はやや丸い。また、石英表面には部分的に小穴が分布する。

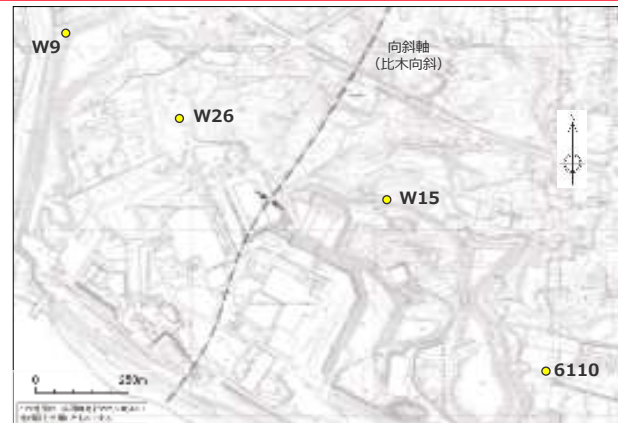
孔壁調査の結果（シュミットネット 敷地北部東西断面）

- 孔壁画像から読み取った地層の走向・傾斜について、地表付近と地下深部、その中間付近のデータを50m区間で抽出したステレオネット（シュミットネット，下半球投影）を下図に示す。
- データは、地層の向きの変化がわかりやすいよう、変化のみられる層準を抽出している。
- 敷地北部において、向斜軸東側に位置するW15孔，6110孔では、地層の走向は浅部のE-Wが深部ではN-Sに変化し、西側に位置するW9孔及びW26孔では逆に浅部のN-Sが深部ではNE-SWに遷移的に変化する。
- 標高-350m程度以深の地層は向斜軸を中心にやや南に開いた構造を呈しており、敷地極近傍の大局的な地質構造と整合的である。一方、標高-200m程度以浅の地層は、大局的な構造とは逆傾向の北に開いた構造を呈しており、浅部の地層が後方回転しているものと推定される。

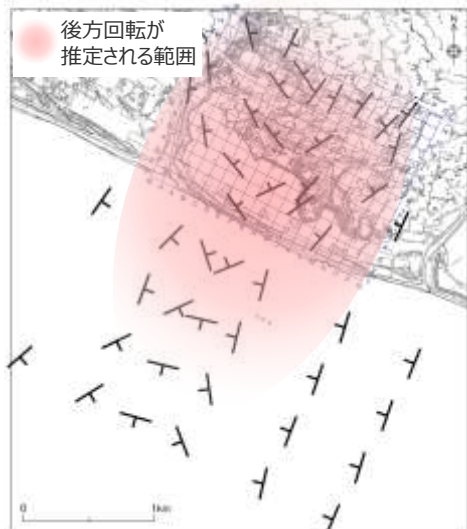
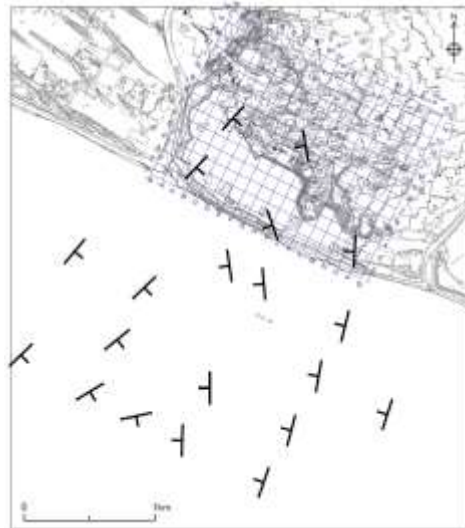
- 大深度ボーリングの孔壁調査によると、敷地深部(標高-350m程度以深)の地層は向斜軸を中心にやや南に開いた構造を呈しており、敷地極近傍の大局的な地質構造と整合的であるが、標高-200m程度以浅の地層は大局的な構造とは逆傾向の北に開いた構造を呈しており、浅部の地層が後方回転しているものと推定される。
- この地層の後方回転の範囲を、大深度ボーリング調査、反射法地震探査及び海上音波探査調査により検討した。表層付近から深部にかけての地層の走向、傾斜を左に示す。
- 標高-600m付近及び標高-400m付近では、地層は向斜軸を中心に南に開いた構造を示す。これは、大局的な構造と調和的であり、南にプランジした向斜の影響のみを反映したものと推定される。
- 標高-200m付近になると、汀線より陸側2km程度の敷地北側では向斜軸を中心に北に開いた構造が明確に見られ、それ以南海域の沖合1km程度付近にかけても標高-400m及び-600m付近の傾向とやや異なり、地層が後方回転しているものと推定される。
- 表層付近でも、汀線より陸側2km程度の敷地北側から海域汀線付近において向斜軸を中心に北に開いた構造を呈し、海域の沖合1km程度付近でも、標高-400m及び-600m付近の傾向とやや異なり、地層が後方回転しているものと推定される。

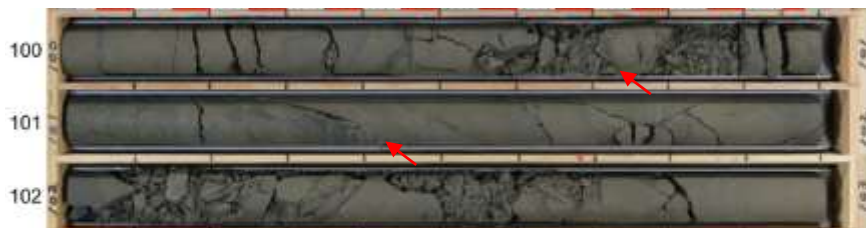
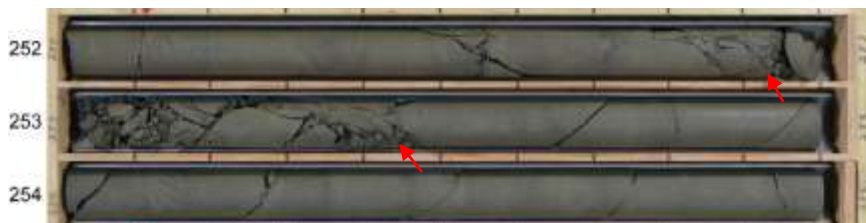
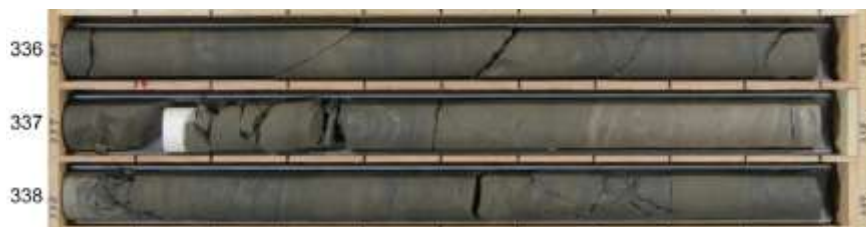
- I-Line断面中央のNo.8孔では、深度300m以深にH断層系に対応する断層は認められない。
- また、H-5断層及びH-6断層延伸位置に分布する凝灰岩層 (K-5~K-7) の層間に顕著な短縮はみられず、W15孔に分布するこれらの凝灰岩高度との間に顕著な差異は認められない。
