浜岡原子力発電所 敷地の地質・地質構造（コメント回答）

2020年7月3日

3 敷地の地質・地質構造

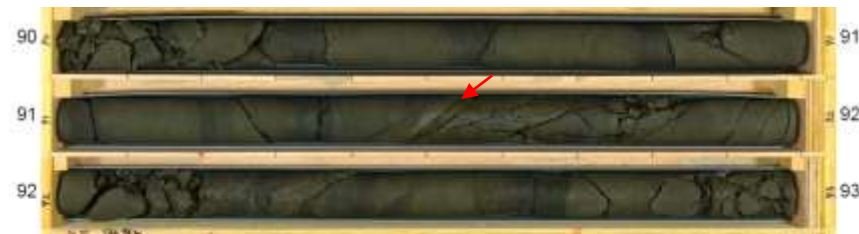
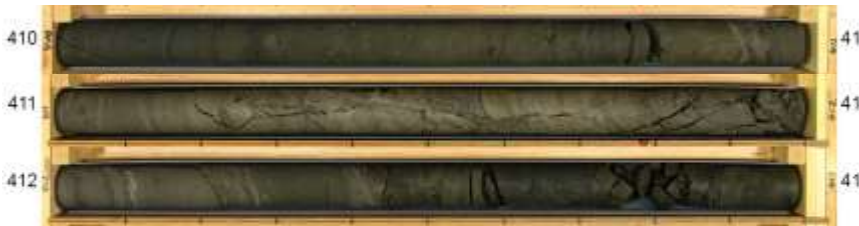
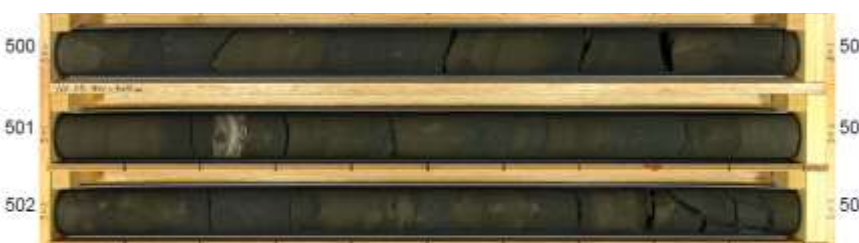
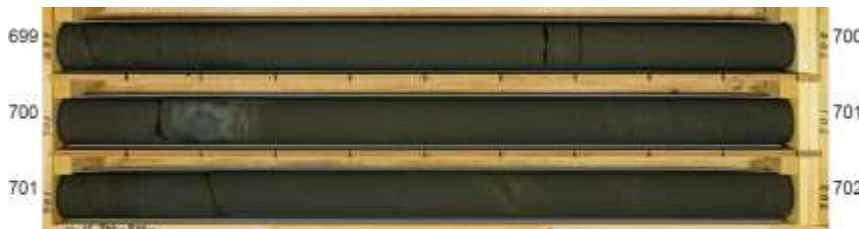
・ I-Line断面南側のW25孔においても、深度400m以深にH断層系に対応する断層は認められない。

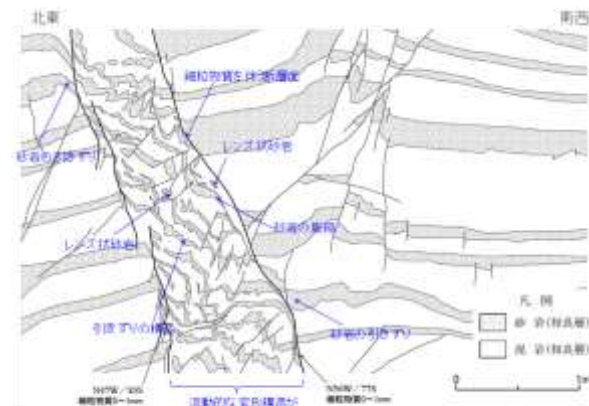
H断層系の一般的特徴 (H-3断層露頭の事例)

- 細粒物質を伴う断層面が認められる。
- 断層面周辺の砂岩や凝灰岩には、膨縮やレンズ状の構造、明瞭な引きずりなど、流動的な変形構造が認められ、この構造はボーリングコアにおいては不明瞭な層理として確認できる。
- 特に、細粒物質を伴う断層に挟まれた区間（幅数十cm～数m程度）は流動的な変形構造が著しい場合が多い。
- 周囲には小断層が複数分布するが、細粒物質を伴う断層面がこれらの小断層を切っている。

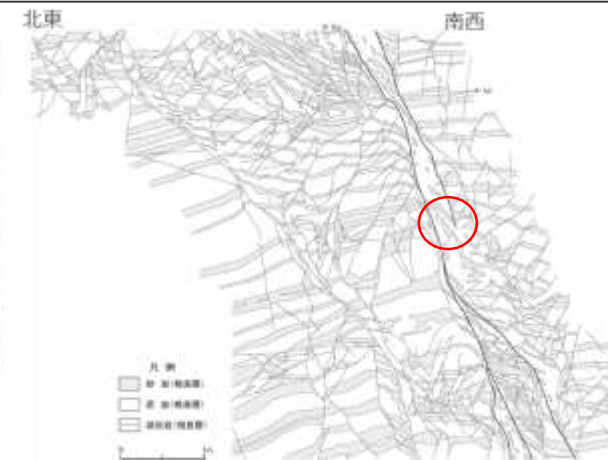
細粒物質を伴う断層が不明瞭なH断層の例
H-5断層 (GTG建屋南側法面(西面))

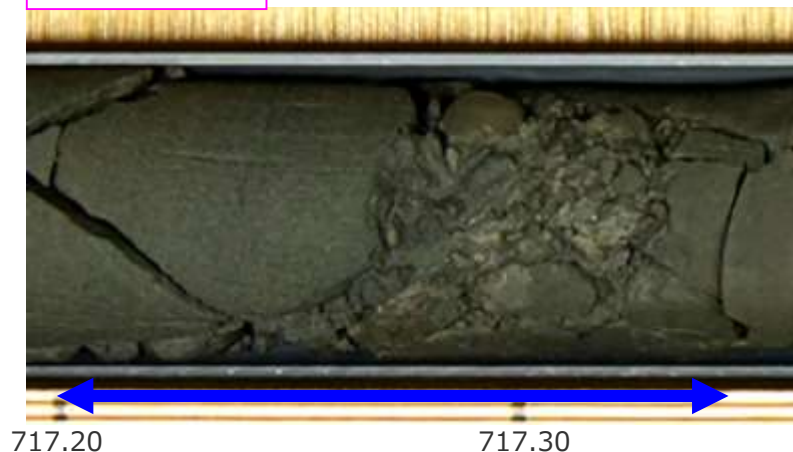
【拡大写真】

- ・ 717.20～717.35mは、明瞭な断層面は認められず、高角な断層に沿って、コアが不均質に割れており（泥岩礫が砂層中に取り込まれている）、流動的な変形構造は認められない。これらのことから、本断層は幅を持たない小断層及び掘削・採取時のコアの乱れによるものと解釈する。
⇒「H断層系と同性状の断層」に該当しない。

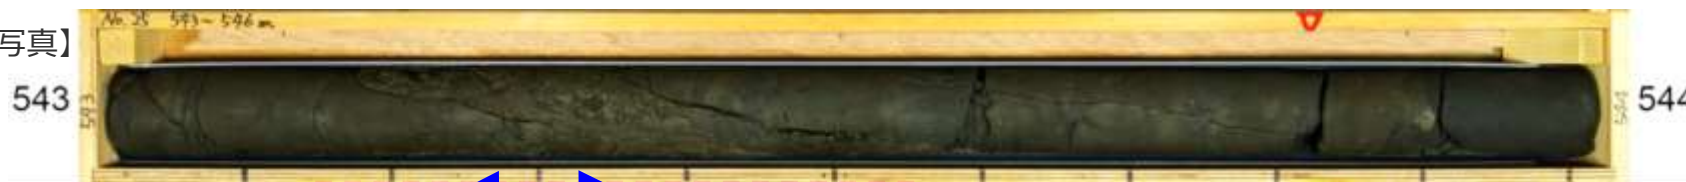
- ・ コアでは、開離型断層が2条と、その間が破碎帯・岩片状となっている。
- ・ BHTVでは、EW走向で南傾斜の断層面が2条と、その間の層理が不明瞭となっている。
- ・ 断層幅は18cmと比較的大きい。

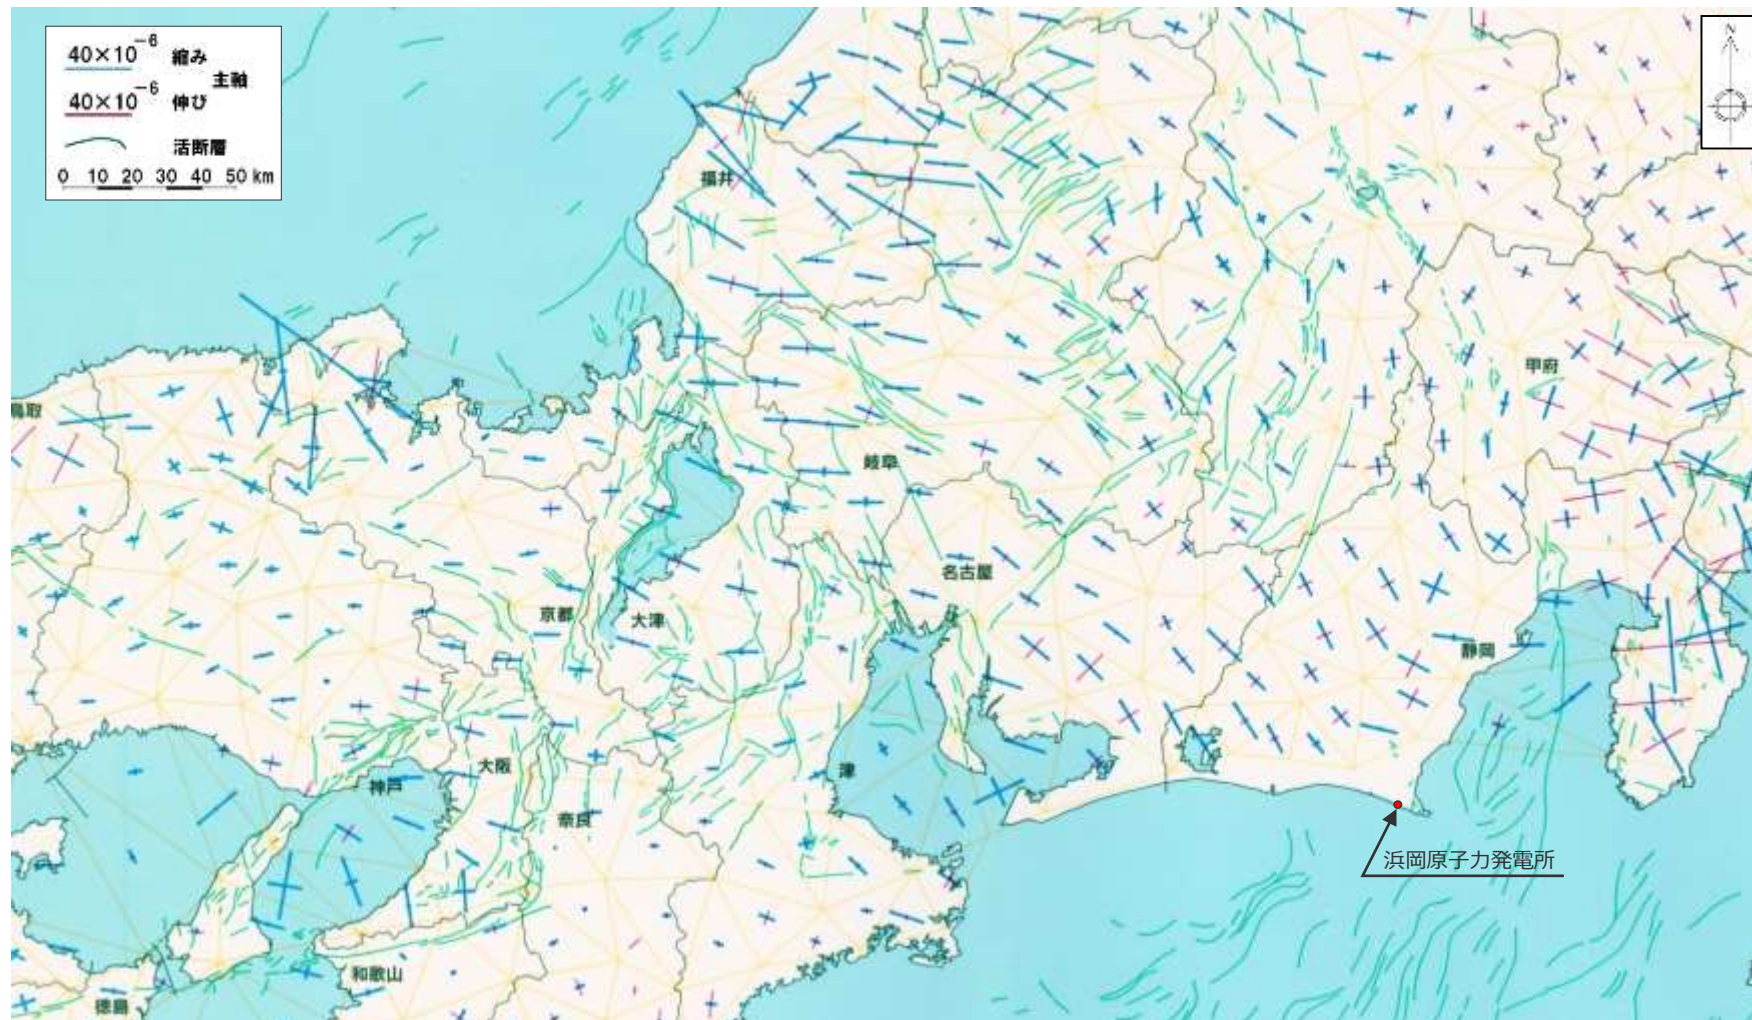
国土地理院（1997）に一部加筆

- 国土地理院（1997）による1883年～1994年の中部・近畿地方の地殻歪によると、敷地周辺は概ね北西－南東方向の圧縮歪が卓越する圧縮場であり、東西走向の正断層が形成されるような応力場ではない。

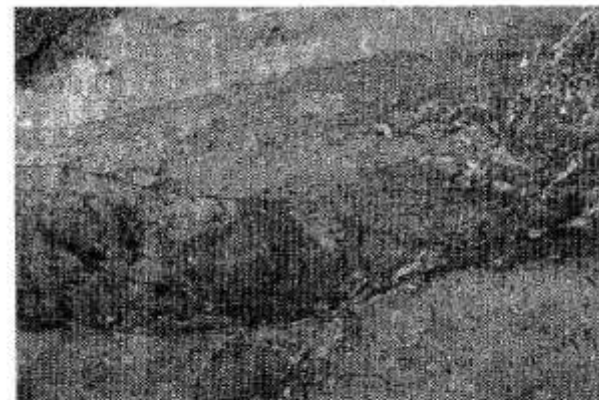
- 茨城県南東部の行方台地に分布する更新統において、推定旧地表面から深度10m~12mの下位の累層に液状化・側方流動した痕跡（液状化・流動化層）及び、その上位層が小断層群を伴って破壊した現象を確認し、液状化・流動化層中に、暗色の厚さ1~5mmの複数の境界面を認め、これを側方流動による境界面と推定している。

礫状相
 レンズ状 灰色シルト
 白色珪状-クラック
 すべり面

断面図 側方流動のスケッチ・写真 写真はスケッチ作成時より露頭面を数cm厚削して撮影。
 Fig.8 Sketch and photograph of lateral flow. The photograph was taken after taking the surface away by 2-3cm thick.

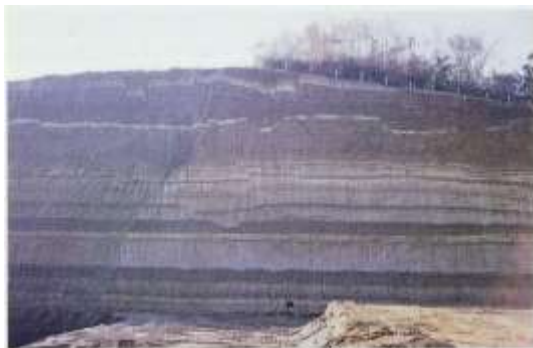
University of Leeds (HPより)

・正断層には、後方回転を伴う平行な断層群があるとし、その断層群の底部を流動層として図示している。
