志賀原子力発電所2号炉
敷地の地質・地質構造について

敷地内断層の活動性評価
(コメント回答)

2020年7月10日
北陸電力株式会社

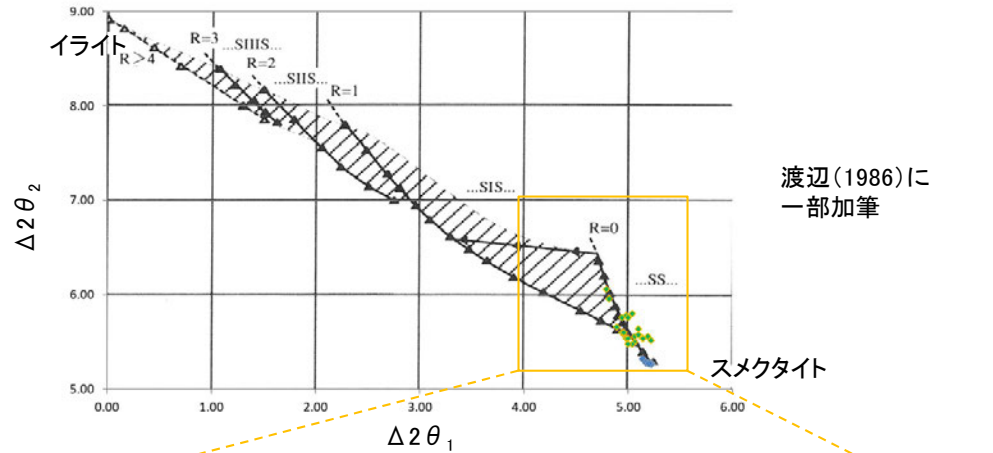
○XRD分析(粘土分濃集)の結果に関して, 断層間で比較を行った。
 ○渡辺(1981)の構造判定図にプロットすると, いずれの分析結果もイライトの混合割合は10~35%であり, 断層間の結果に相違はない。
 ○なお, 断層以外の非破碎部の粘土鉱物脈の分析結果についても, 同様の結果であった。

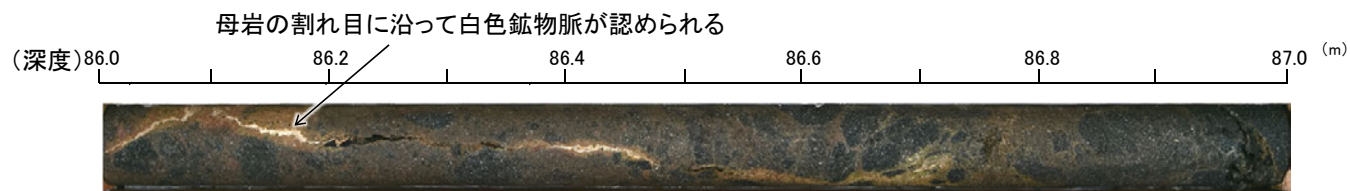
母岩中の割れ目に沿って白色鉱物(フィリップサイト)の鉱物脈が認められる事例 (試料II. J-10.8SW-1孔 深度86.18m付近)

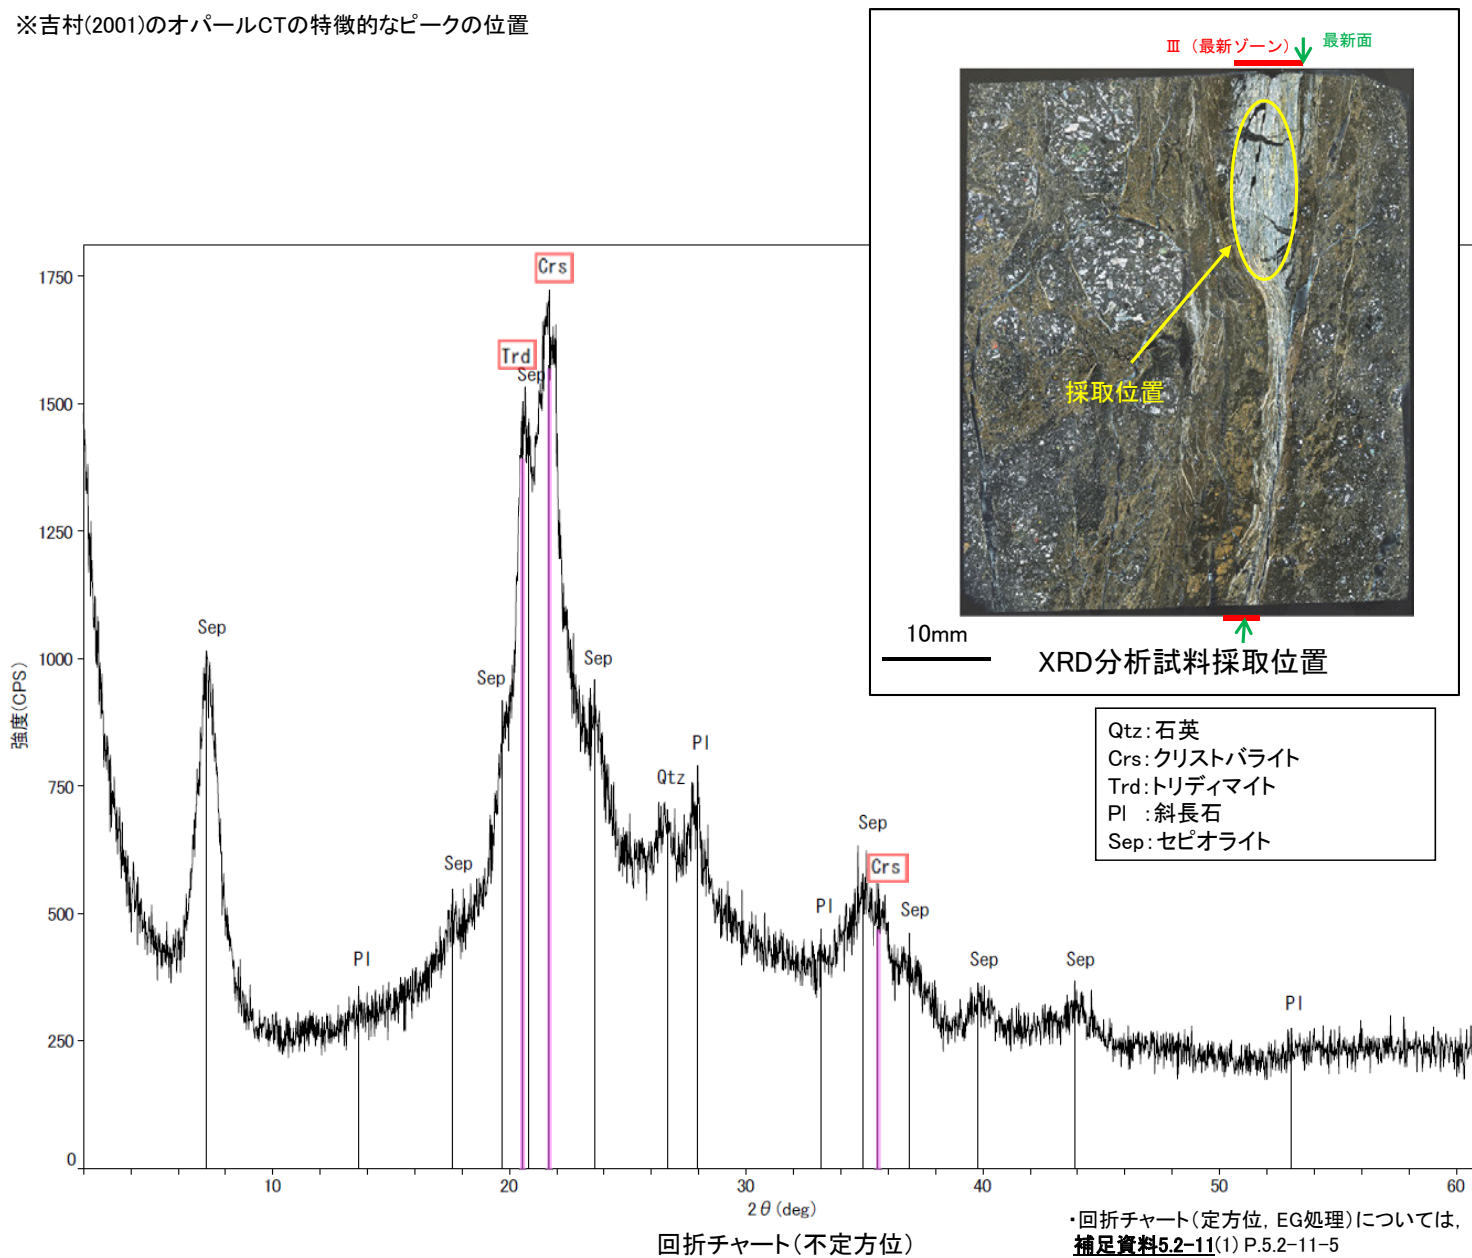
- 白色鉍物を含む最新ゾーンでXRD分析を実施した結果、オパールCTの特徴的なピーク※(2θ=20.66° (肩状のピーク), 21.57~22.00° (幅広いピーク), 35.92°)が認められる。
- XRD分析結果より、最新ゾーンにはオパールCTが含まれると判断される。
- また、その他の変質鉍物としてセピオライトが認められる。

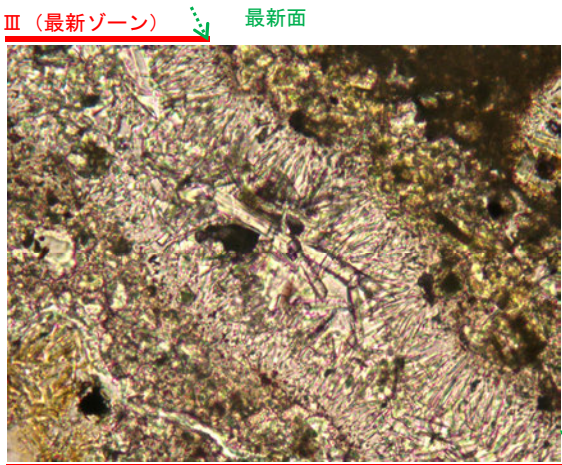
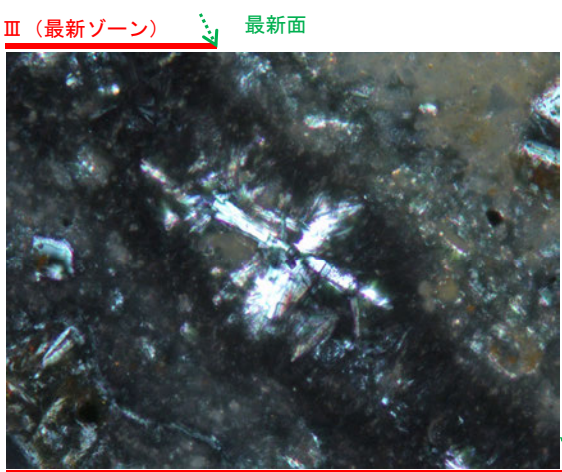
- 範囲Bにおいて詳細に観察した結果, フィリップサイトの柱状結晶が最新面延長位置に晶出しており, この柱状結晶に破碎や変形は認められない。
- 最新面直近に十字状の形態をなす自形のフィリップサイトの結晶が認められ, この結晶にも破碎や変形は認められない。

柱状結晶に破碎や
変形は認められない

十字状の形態をなす自形の
フィリプサイトの結晶に、
破碎や変形は認められない
