## 6.2 S-2・S-6の有識者会合の評価と追加検討について

# 6.2 S-2・S-6の有識者会合の評価と追加検討について ー概要ー

## 6.2.2 検討2:No.2トレンチの層理面等の傾斜に関する検討

#### 6.2.4 検討4：S-2・S-6の連続性（深部方向，走向延長方向）の検討

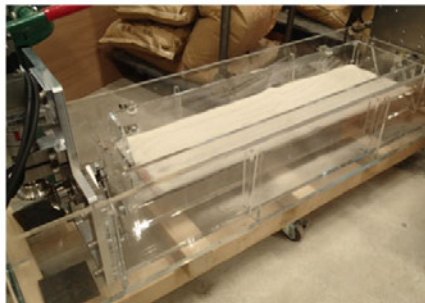
図-3 断層模型実験に用いたアクリル製の土槽（写真は水中用）

装置：アクリル製土槽（2種類）（図-3）  
 地盤材料：砂（8号珪砂），礫（3号砂利，1号砂利）  
 礫層配合：8号珪砂：3号砂利：1号砂利=15：2：3（重量比）  
 層厚：約40～50mm  
 湿潤状態：乾燥状態<sup>1)</sup>，湿潤状態（含水比約26%），浸水状態（図-4）  
 断層運動：逆断層運動（傾斜角=60°，75°）  
 変位速度：0.01mm/s（鉛直成分）  
 撮影：変位量2mm毎にX線CTで撮影

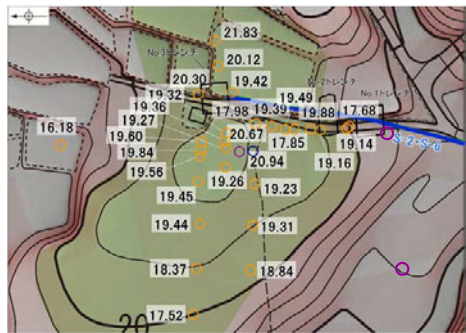
岩盤上面標高段彩図

OS-2・S-6北部に位置するエリア5において、岩盤上面の高まりが認められる。  
 ○これをS-2・S-6の活動による変動地形と考えた場合、S-2・S-6の南北全線にわたって同様に岩盤上面の高まりが生じると考えられる。  
 ○しかしながら、実際のS-2・S-6付近の岩盤上面は、海側(西側)に向かって徐々に低下しており、S-2・S-6より海側がエリア5と同様に一様に高まるないしは減傾斜する傾向は認められない。

数字は岩盤上面の標高(m)

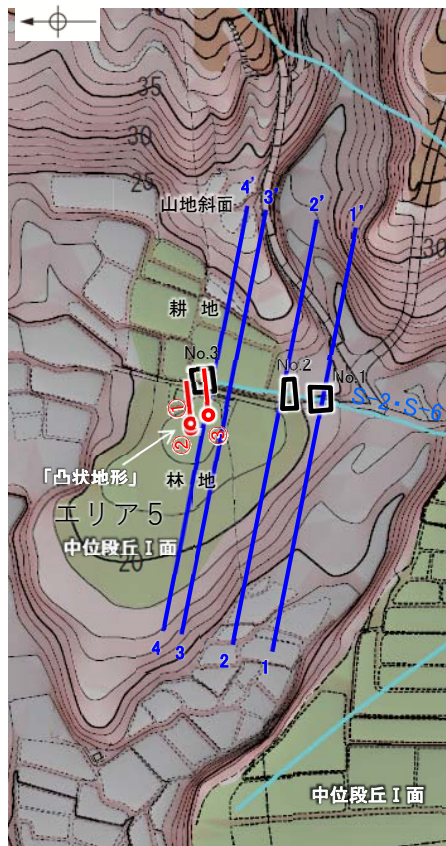
位置図(エリア5)

○有識者会合は、エリア5において、地形、岩盤上面ともにS-2・S-6付近より海側(西側)の方が高くなることを指摘しているが、ボーリング調査の結果、西側を隆起させるような断層は認められない(次頁)。  
○また、「凸状地形」の頂部付近には、相対的に堅硬である安山岩(均質)が周辺よりもやや優勢に分布している(P.413,414)ことから、「凸状地形」は、波蝕台形成時における岩盤上面の起伏を反映した局所的なものと推定される(P.415,416)。

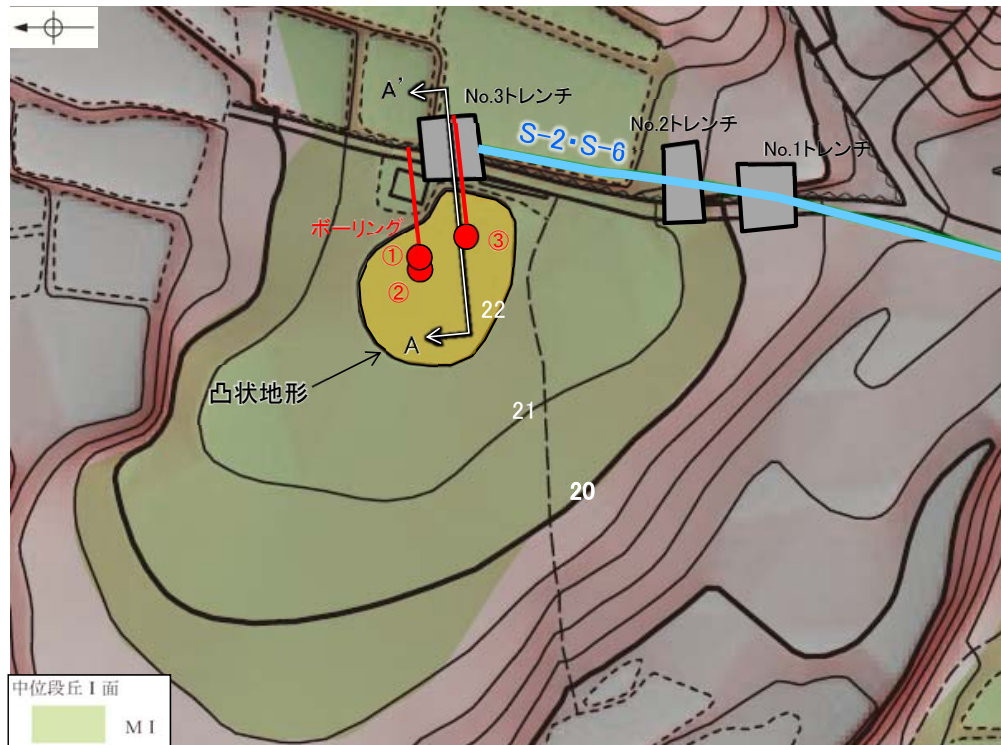
調査位置図

- エリア5において、S-2・S-6の北方に西側が高い「凸状地形」が認められたことから、この基部において、西側を隆起させるような断層の有無を確認するために、凸部の頂部付近から3本のボーリング調査を実施した。
- その結果、いずれのボーリングコアにも深部に断層は認められないことが確認された(次頁)。
- また、S-2・S-6はNo.1, No.2トレンチでは確認されるが、「凸状地形」が最も顕著に表れているNo.3トレンチにおいては確認されない。

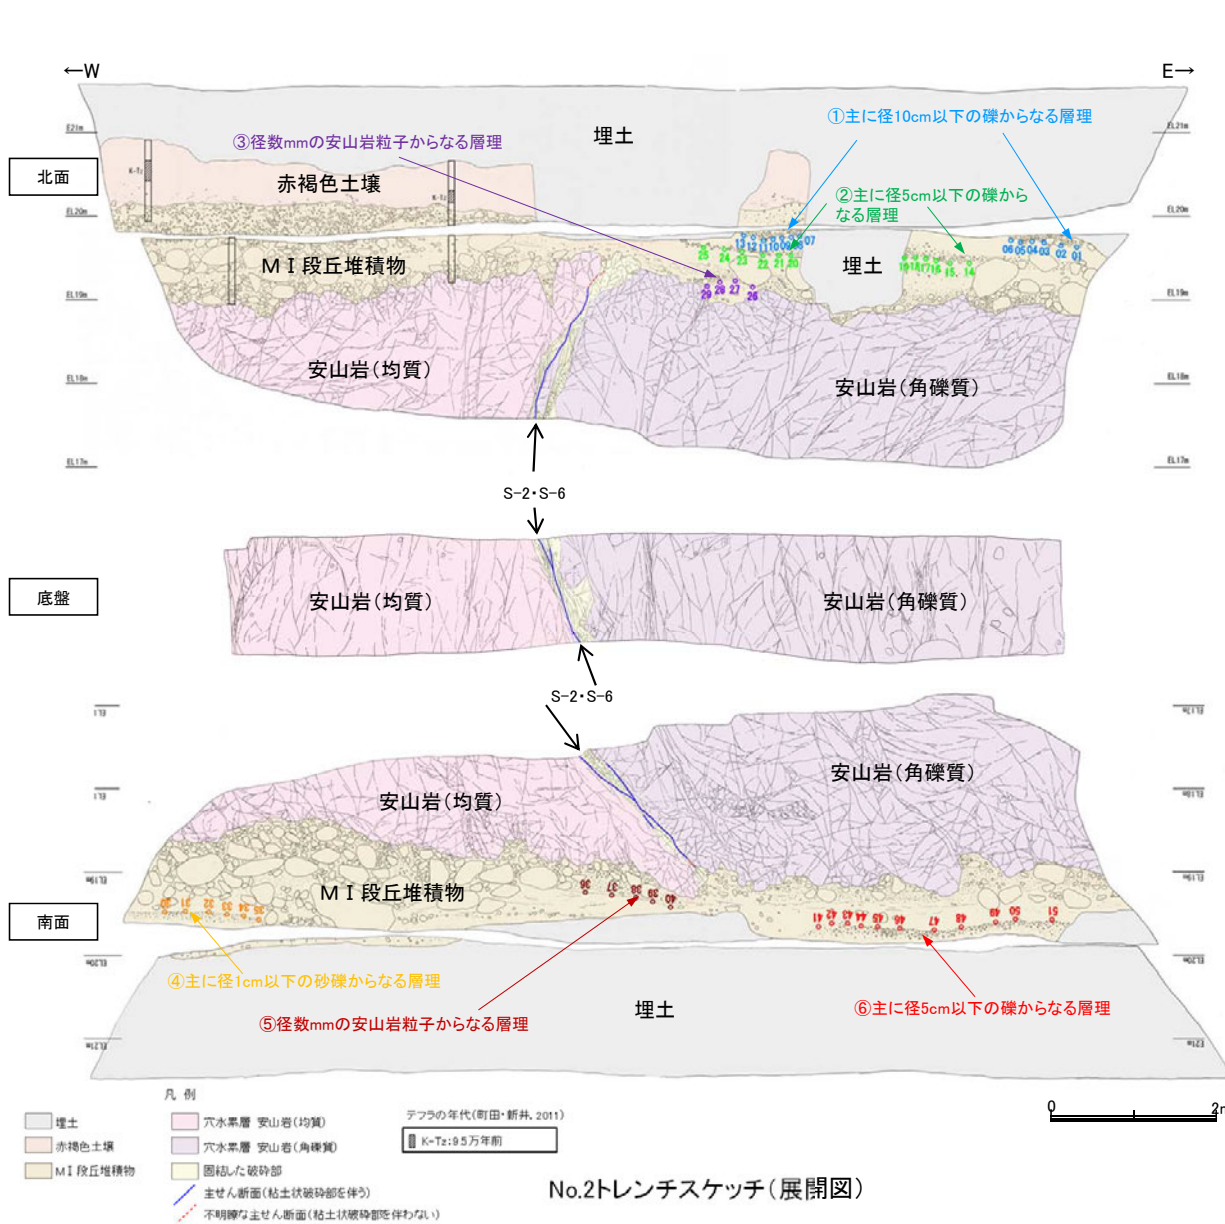
○有識者会合は、北面東側のM I 段丘堆積物において山側(東側)に傾斜する層理(下スケッチ図 ※①②層理)が認められることから、M I 段丘堆積物全体が山側が低くなる傾向があると評価している。

○トレンチ両面の層理の傾向をシュミットネットにより定量的に確認した結果、M I 段丘堆積物全体の層理が一様に山側(東側)に傾斜する傾向は認められない。

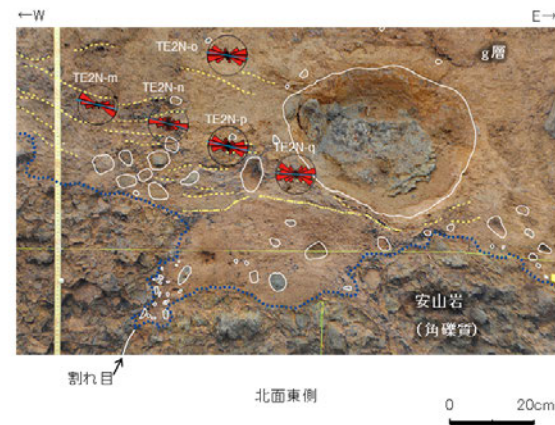
薄片番号	粒子数	平均角度 <sup>※</sup> (°)	有意確率 (%)
TE2N-a	120	-6.43	1.22 × 10 <sup>-10</sup>
TE2N-b	136	-11.68	4.25 × 10 <sup>-6</sup>
TE2N-c	95	3.59	4.33 × 10 <sup>-5</sup>
TE2N-d	131	-26.14	9.73
TE2N-e	122	-6.33	6.44 × 10 <sup>-8</sup>
TE2N-f	88	-7.97	1.11
TE2N-g	150	-6.28	3.77 × 10 <sup>-3</sup>
TE2N-h	115	-25.74	2.03 × 10 <sup>-3</sup>
TE2N-i	94	-19.59	1.83 × 10 <sup>-1</sup>
TE2N-j	100	-14.76	1.49 × 10 <sup>-12</sup>
TE2N-k	74	-32.74	9.46
TE2N-l	116	-9.51	6.43 × 10 <sup>-6</sup>
TE2N-m	112	-13.30	7.01 × 10 <sup>-14</sup>
TE2N-n	115	-16.00	2.55 × 10 <sup>-3</sup>
TE2N-o	86	-8.55	3.83 × 10 <sup>-6</sup>
TE2N-p	78	-12.06	4.56 × 10 <sup>-3</sup>
TE2N-q	69	-4.09	3.96 × 10 <sup>-3</sup>

17試料中15試料で、有意確率5%未満であり、礫等の長軸方向に方向性が認められる。

・上写真の調査範囲においては、礫の長軸方向は10°程度山側(東側)に傾斜する傾向がみられる。

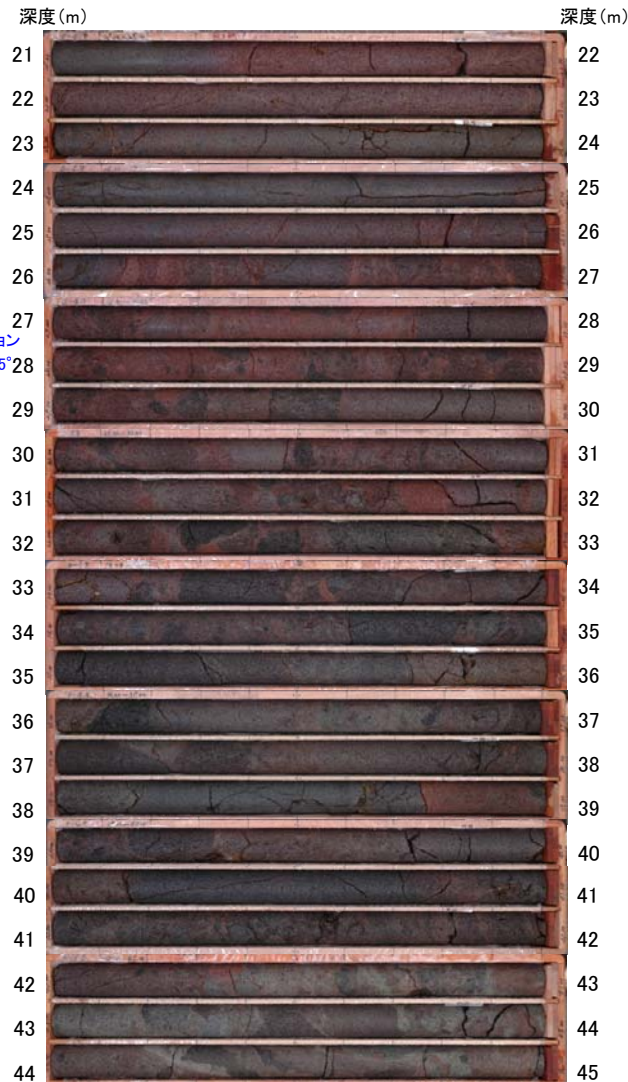
コア写真(深度21~45m)

O-4.8孔(孔口標高16.89m, 掘進長45m, 鉛直)

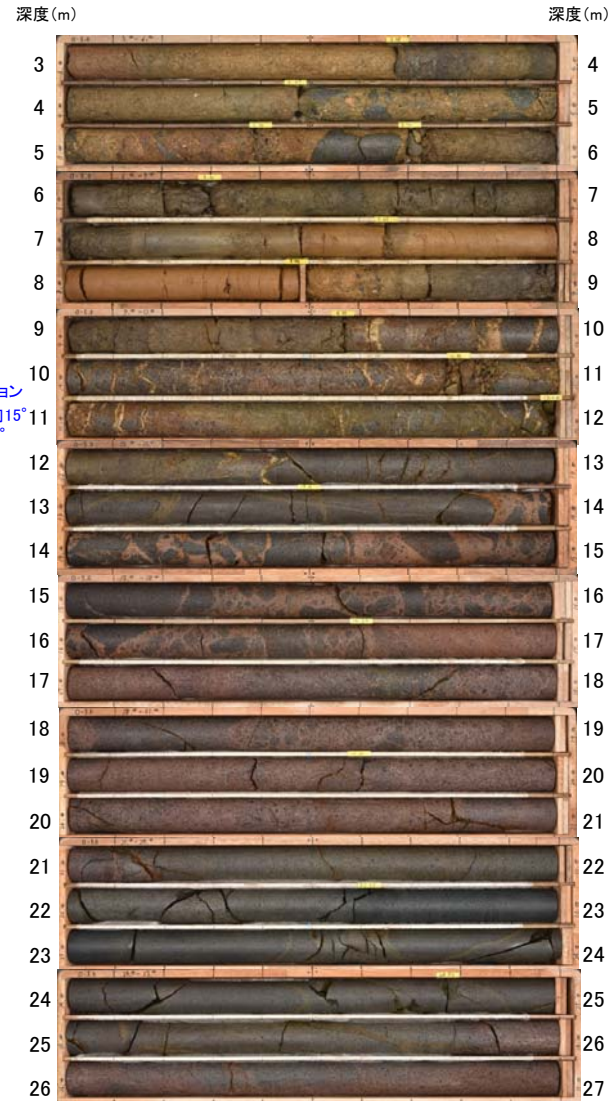
コア写真(深度3~27m)

O-5.0孔(孔口標高21.08m, 掘進長71m, 鉛直)

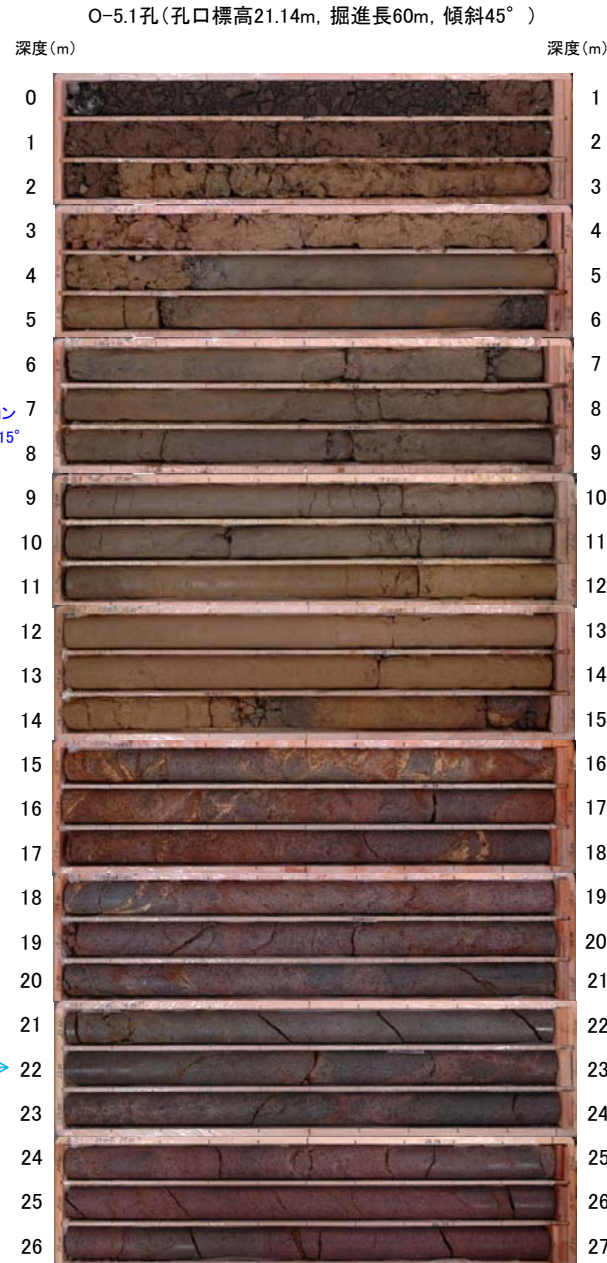
コア写真(深度0～47m)

S-2・S-6  
 想定延長位置  
 (22.5m付近)
→

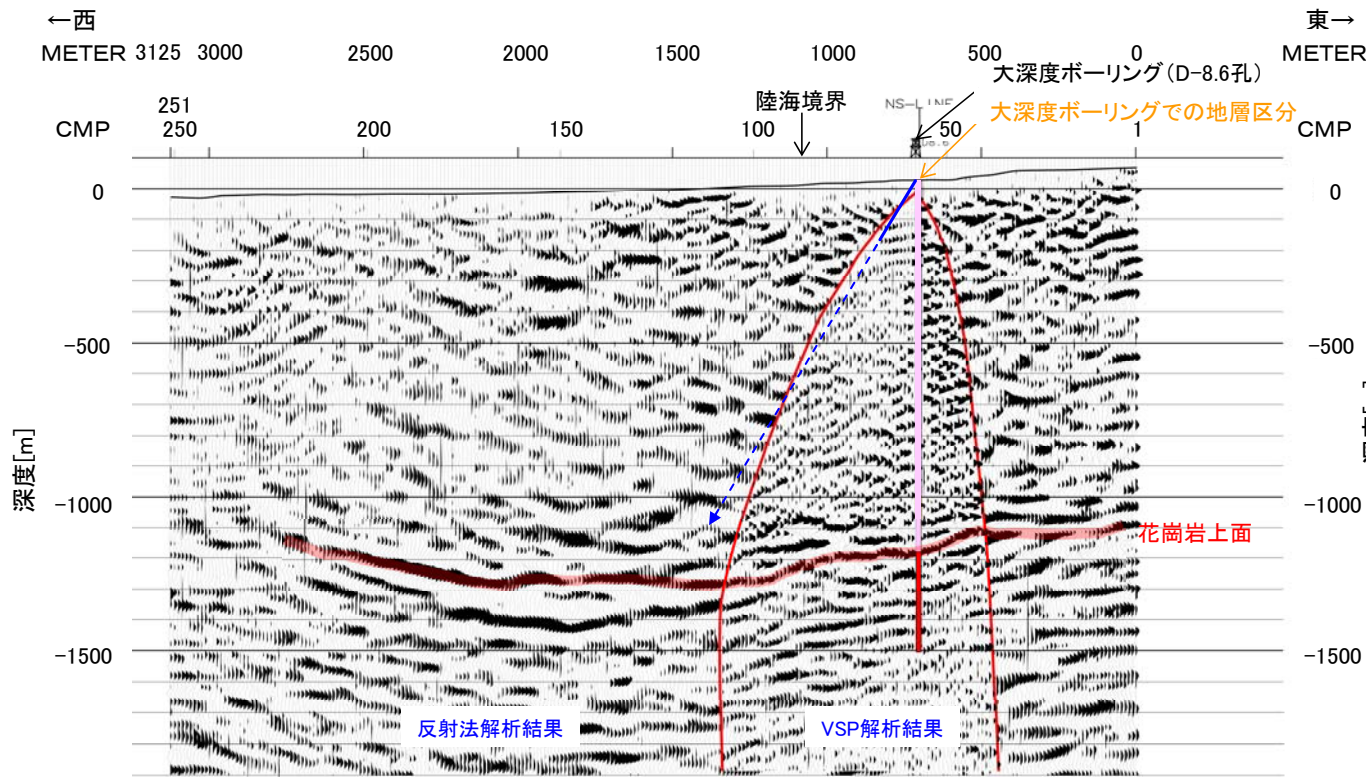
反射法・VSP探査結果(東西測線: 深度断面)※

○反射法・VSP探査の結果、S-2・S-6の地下延長の花崗岩上面に相当する反射面に、変位を与える断層は認められない。

- - - S-2・S-6の地下延長

※マイグレーション処理後の時間断面から深度変換を行い作成

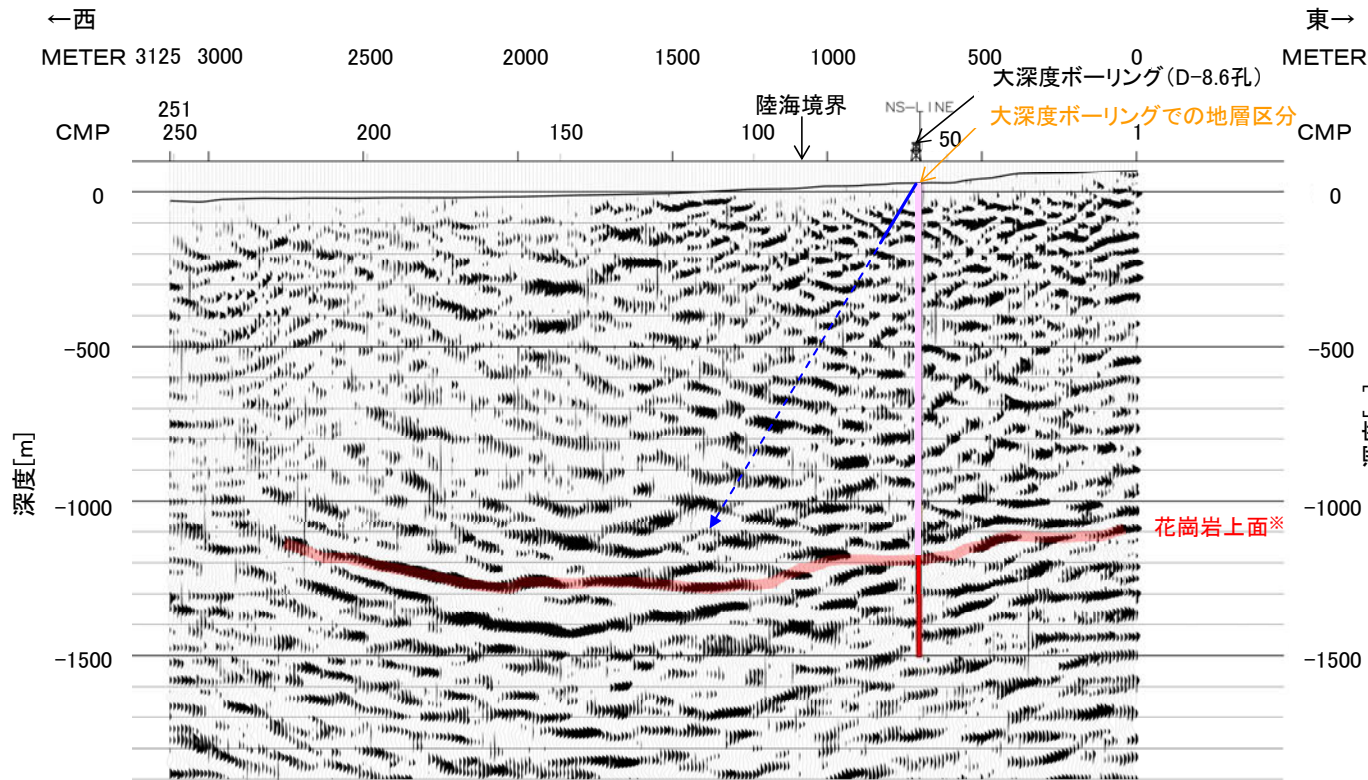
反射法地震探査結果(東西測線:深度断面)※

S-2・S-6の地下延長

※VSP探査結果に基づいて花崗岩上面をトレース

※マイグレーション処理後の時間断面から深度変換を行い作成
