大間原子力発電所

敷地の地質・地質構造

(コメント回答 その11)

2020年8月28日
電源開発株式会社

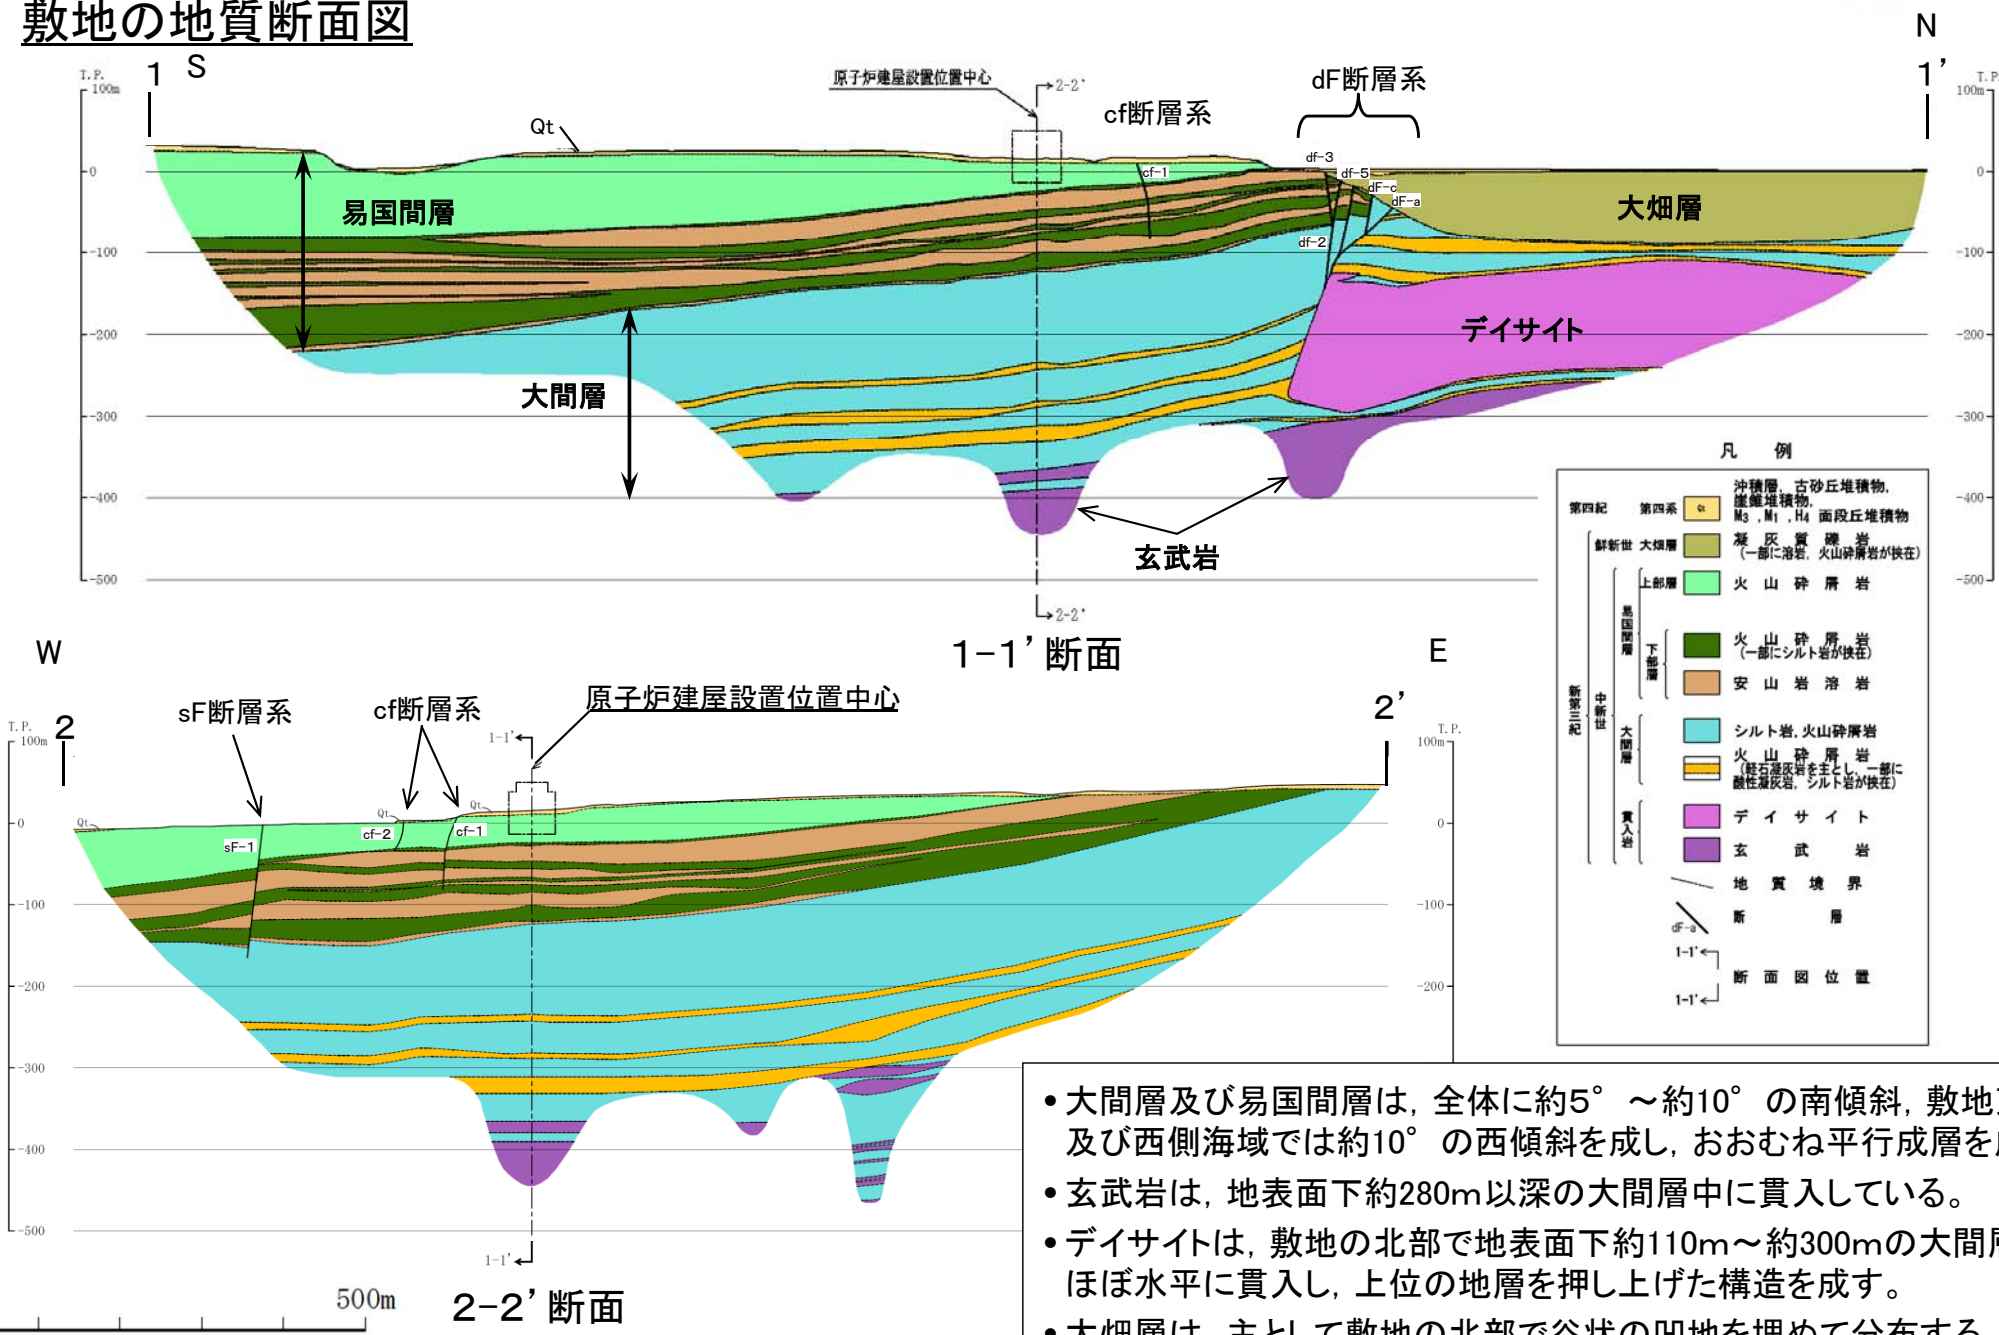
敷地の地質断面図

- 大間層及び易国間層は、全体に約5°～約10°の南傾斜、敷地東部及び西側海域では約10°の西傾斜を成し、おおむね平行成層を成す。
- 玄武岩は、地表面下約280m以深の大間層中に貫入している。
- デイサイトは、敷地の北部で地表面下約110m～約300mの大間層にほぼ水平に貫入し、上位の地層を押し上げた構造を成す。
- 大畑層は、主として敷地の北部で谷状の凹地を埋めて分布する。

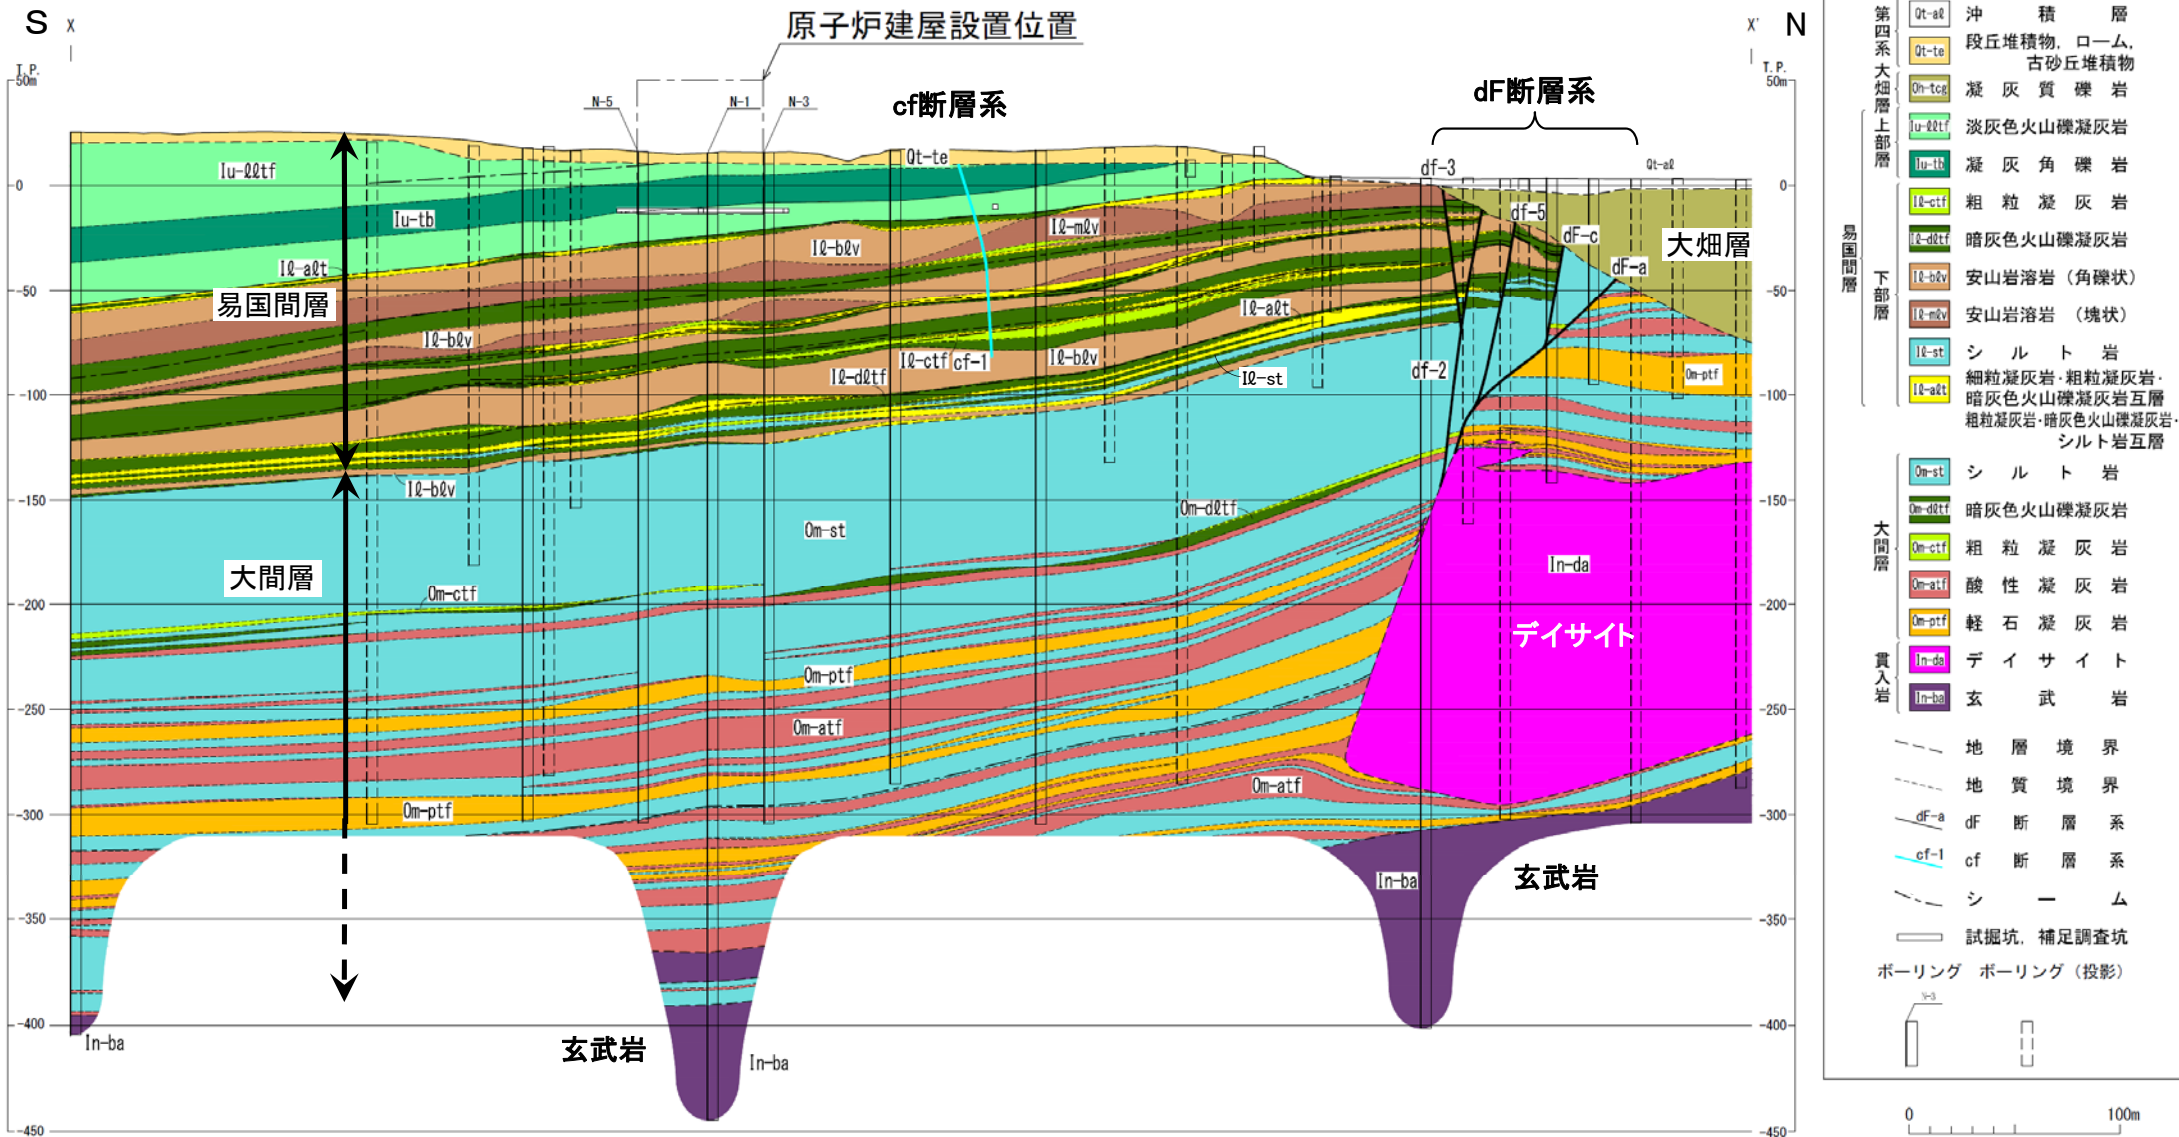
原子炉建屋設置位置付近地質鉛直断面図(南北方向X-X')

- 大間層はシルト岩と火山碎屑岩, 易国間層は安山岩溶岩と火山碎屑岩等から成り, それらを不整合に覆って大畑層が分布する。
- 北部では, デイサイトが大間層にほぼ水平に貫入し上位の地層を押し上げているが, 下位の地層及び大畑層には変位を与えていない。
- デイサイトの南側縁辺部から上方に延びる複数の断層(dF断層系)は, 大畑層の基底面に変位を与えていないと判断される。

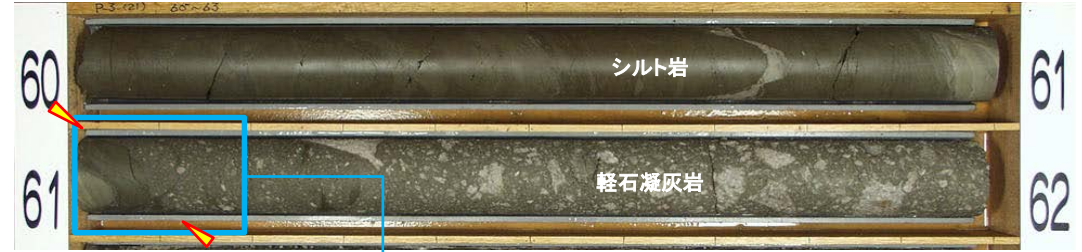
X1-X1' 断面上のP-3孔のdF-a断層(断層面は明瞭で、密着、破砕部なし)について、CT画像解析による複合面構造から、変位センスを判定する。

- CT画像(鉛直断面)によると、複合面構造(Y, P, R₁)は南側落下の明瞭な正断層センスを示す。
- CT画像(水平断面)によると、複合面構造は不明瞭で横ずれ成分は認められない。
- したがって、CT画像による変位センスは南側落下の正断層センスを示し、地質断面(X1-X1', X2-X2')で示される南側落下の正断層センス(P.2-20参照)に整合的である。

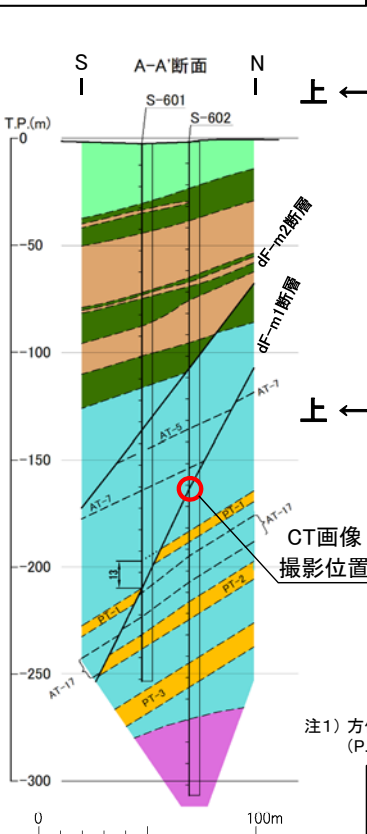
CT画像(鉛直断面): 深度161.42m~161.95m付近(上: 解釈線なし, 下: 解釈線有り)
 CT画像(水平断面1): 深度161.65m付近
 CT画像(水平断面2): 深度161.82m付近
 (上: 解釈線なし, 下: 解釈線有り)

3孔のボーリングのうち、S-602孔の深部に位置するdF-m1断層(断層面は明瞭で、破碎幅約1cm~約2cm)について、CT画像解析による複合面構造から、変位センスを判定する。

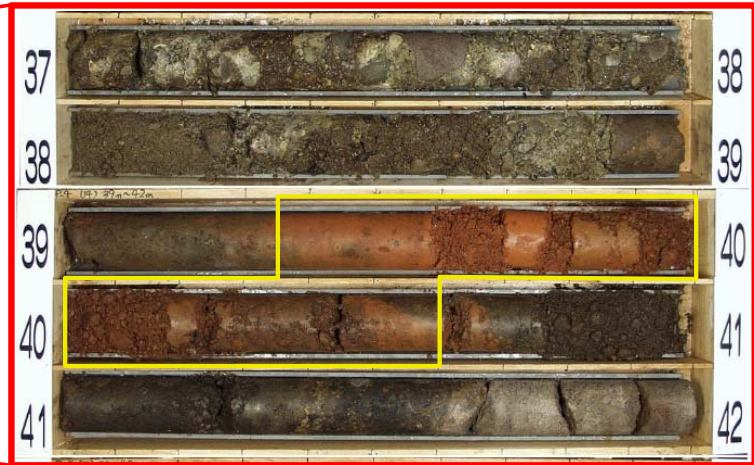
P-4孔(23m~53m区間)

- P-4孔では、dF-a断層の想定延長部(5m区間)を含む30mの区間※において、大畑層の凝灰質礫岩中には、破碎部や礫の一定方向の配列等の断層を示唆する性状は認められない。大畑層の凝灰質礫岩は固結度が低く部分的に砂状を呈するが、断層を示唆するせん断面、粘土状破碎部等は認められない。
- 想定延長部中の深度約39.35m~約40.60mにある褐色礫は、陸上の噴出物(火山砕屑岩等)が酸化して褐色化したものと考えられる。この褐色礫の一部砂状を呈する部分は、上下面がほぼ水平であり削孔時のコアの回転で軟質な部分が崩れたものと考えられる(大畑層中の褐色礫の分布・性状はP.2-56~P.2-58参照)。
- dF-a断層を挟んだ両側で大畑層の基底面に断層を示唆する南側落下の形状が認められないこと(P.2-47, 2-48参照)、上記のとおり大畑層内に断層を示唆する性状が認められないことから、dF-a断層は後期更新世以降の活動はないと判断される。

- ① 大畑層は固結度が低く部分的に砂状を呈するが、断層を示唆するせん断面、粘土状破碎部等は認められない(P.2-51～P.2-54参照)。
- ② dF-a断層想定延長部を含む区間において、大畑層には破碎部や礫の一定方向の配列等の断層を示唆する性状は認められない(P.2-51～P.2-54参照)。
- ③ dF-a断層想定延長部の一部には軟質な褐色礫が分布する。この褐色礫の一部砂状を呈する部分は、上下面がほぼ水平であり削孔時のコアの回転で軟質な部分が崩れたものと考えられ、断層に関係するものではないと判断される(P.2-51参照)。

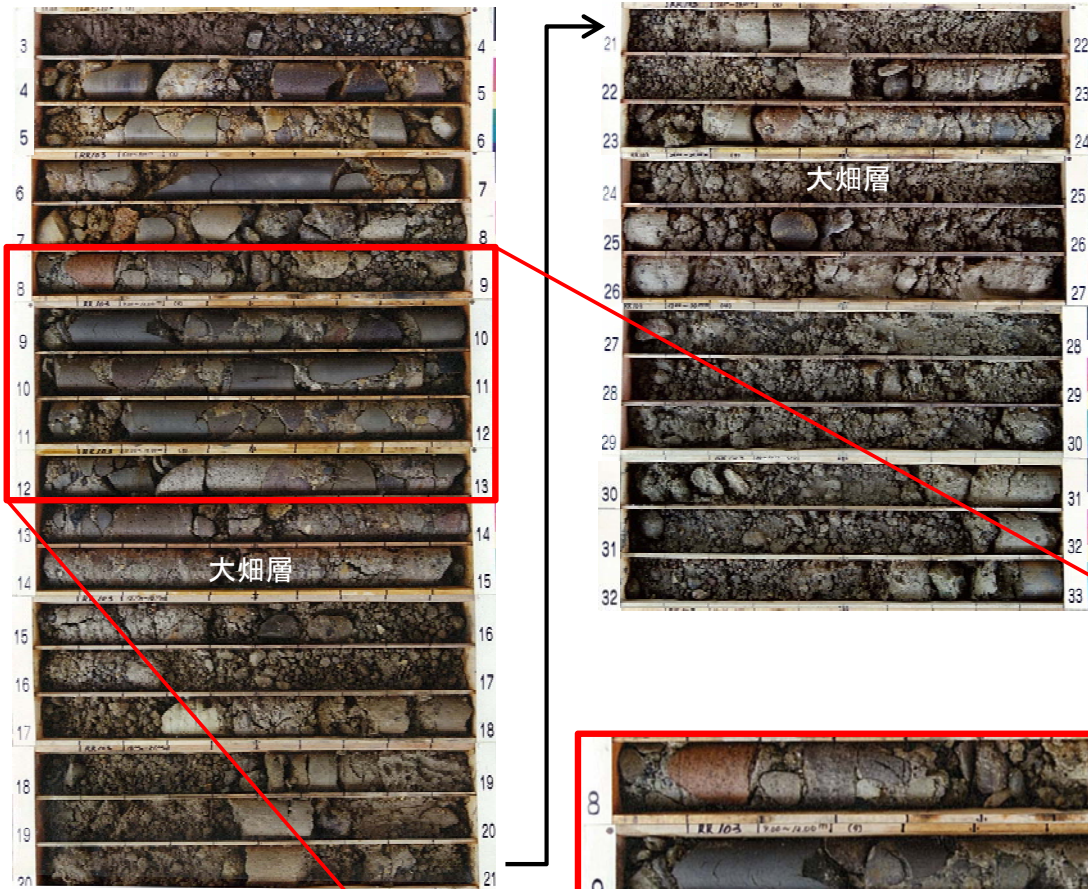
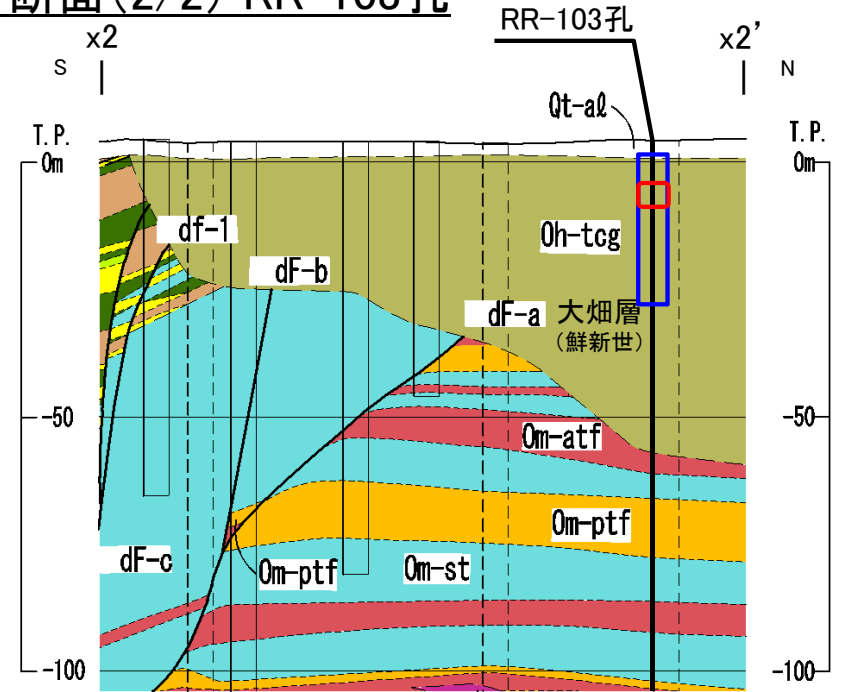
RR-103孔(3m~33m区間)

- RR-103孔では、dF-a断層の想定延長部(5m区間)において、大畑層の凝灰質礫岩中には、破碎部や礫の一定方向の配列等の断層を示唆する性状は認められない。
- 本孔の30mの区間※は岩片状~砂状を呈する部分が多いが、これは大畑層の凝灰質礫岩は固結度が低くボーリング掘削の影響によるコア性状の乱れと考えられる。上記の想定延長部及びR-904孔(P.2-53参照)に断層を示唆する性状は認められないことから、断層によるものではないと考えられる。
- dF-a断層を挟んだ両側で大畑層の基底面に南側落下の断層を示唆する形状が認められないこと(P.2-49, 2-50参照)、上記のとおり大畑層内に断層を示唆する性状はないと考えられることから、dF-a断層は後期更新世以降の活動はないと判断される。

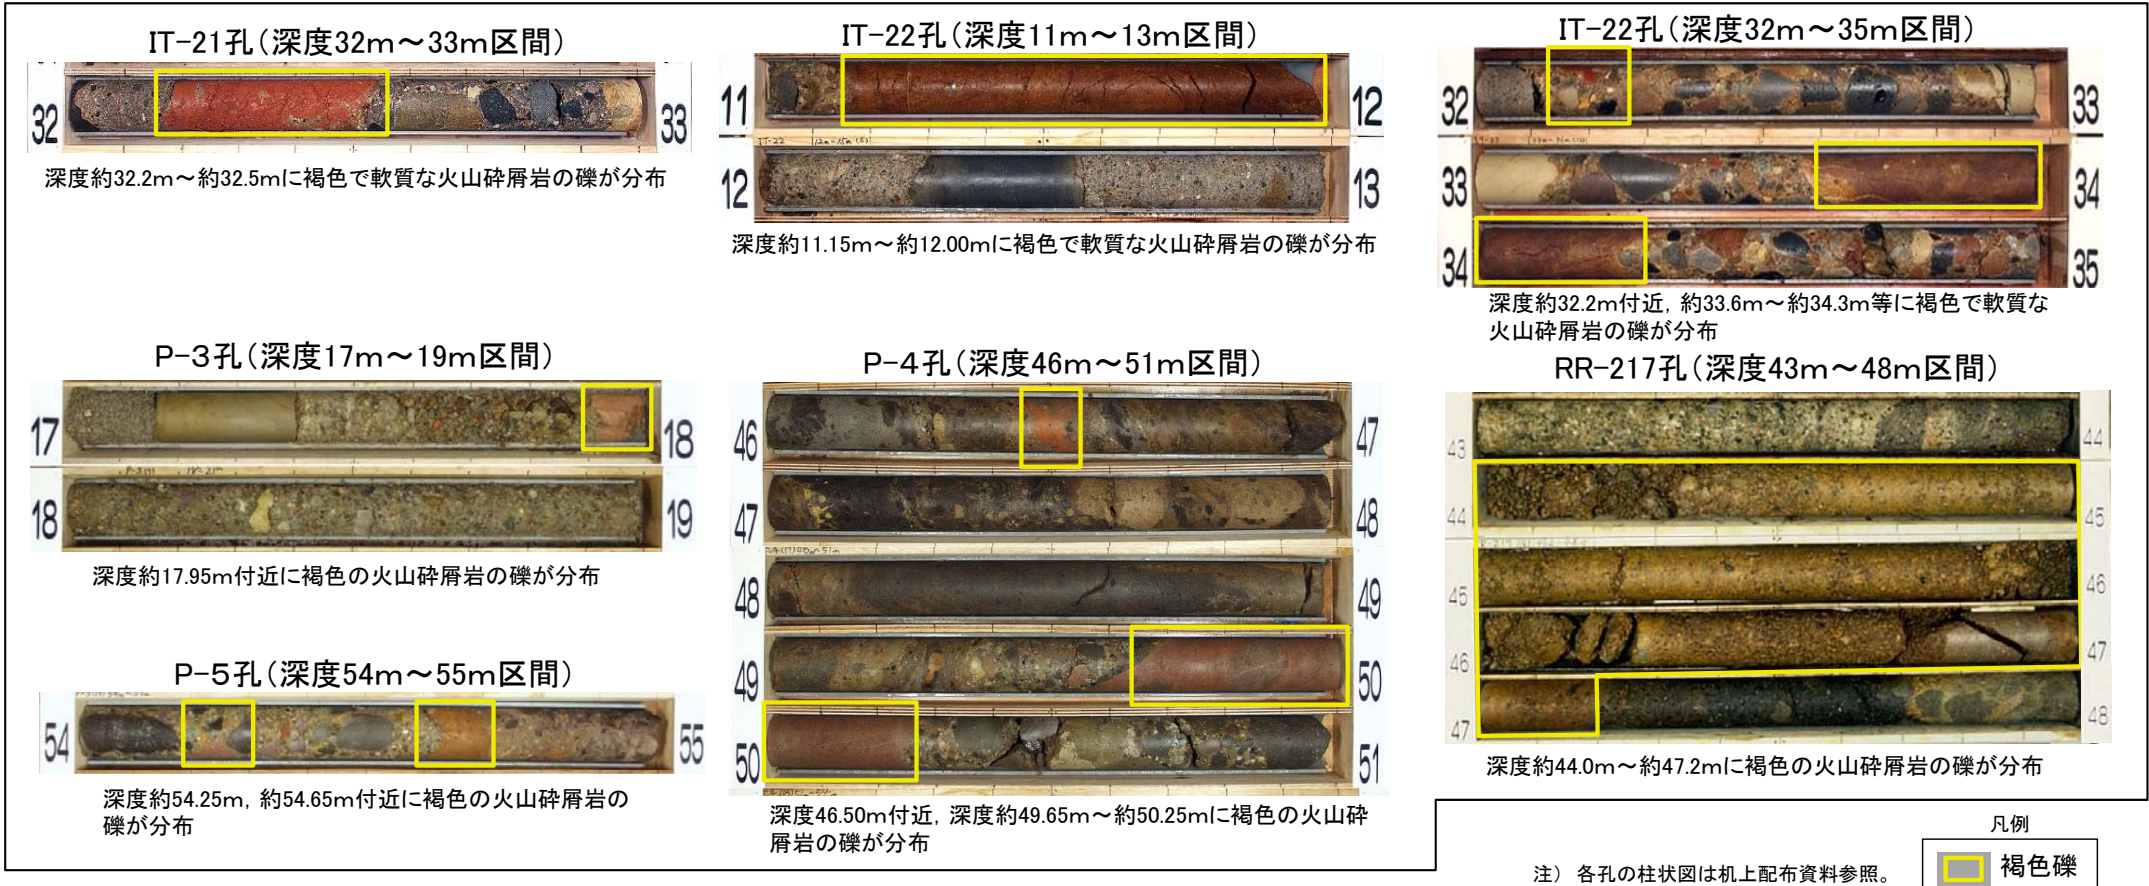
大畑層中の褐色礫の分布・性状(3/3) 褐色礫の性状

- 平面的に断層から約400m程度離れた敷地北側のIT-21孔及びIT-22孔の大畑層, 並びに, x1-x1' 断面のdF-a断層の想定延長部以外にP-3孔, P-4孔, P-5孔及びRR-217孔の大畑層には, 褐色礫が認められ, 褐色礫及びその周辺には断層を示唆するせん断面, 粘土状破碎部等は認められない。
- dF-a断層の想定延長部のP-4孔深度40m付近の大畑層にも褐色礫が認められ, 褐色礫及びその周辺には断層を示唆するせん断面, 粘土状破碎部等は認められない(P.2-51参照)。
- 上記のうち, IT-21孔及びIT-22孔の褐色礫にクラックが認められるが, P-4孔深度40m付近の褐色礫と同様に軟質であり, 断層に関係のない箇所であることから, 軟質なためにクラックが生じているものである。
- これらの褐色礫は, 陸上の噴出物(火山碎屑岩等)が酸化変質を受けて褐色化し, 礫として大畑層中に取り込まれて堆積したものと考えられ, 断層に関係するものではないと判断される。

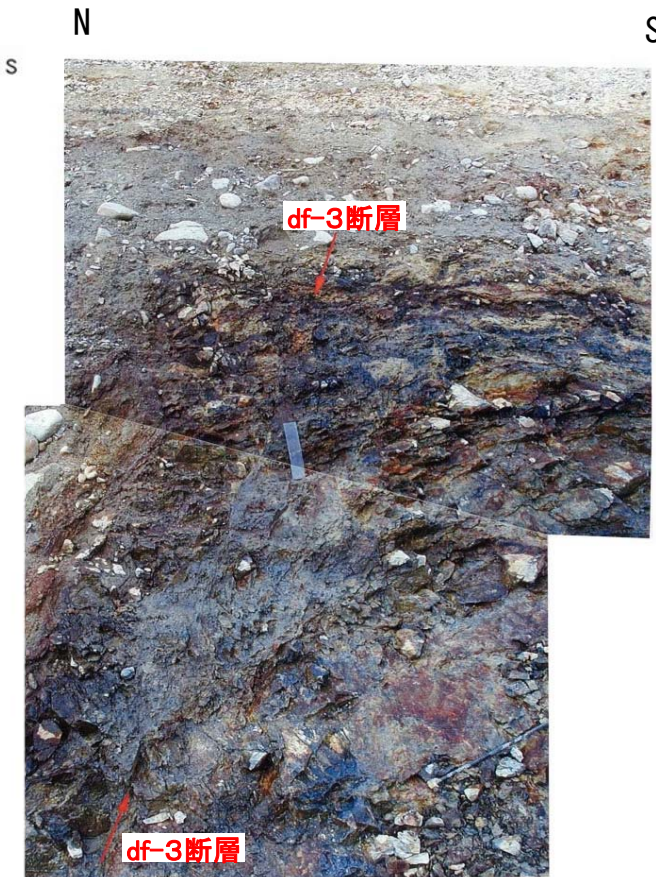
上載地層法による活動性評価(20/21) : df-3断層と大畑層の関係(Tf-1トレンチ)(1/2) 西側法面

Tf-1トレンチでは、df-3断層は大畑層及びM₃面段丘堆積物の各基底面に変位を与えていないことから、大畑層堆積以降の活動はなく、後期更新世以降の活動はないと判断される。
